Most 414-002

Most přes Jevišovku v Českých Křídlovicích

HLAVNÍ PROHLÍDKA

Datum provedení prohlídky: 6.5.2021

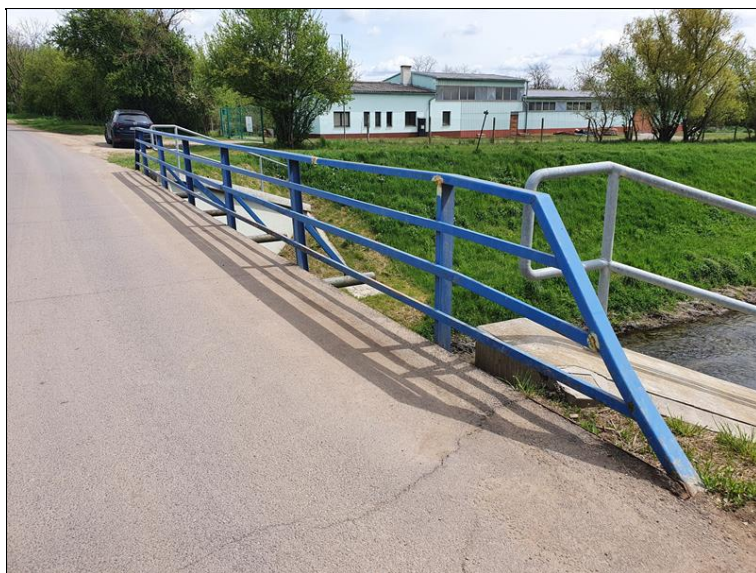
Pravá římsa

3.3 Římsy, obrubníky, zálivky

Koroze ocelové trubky z vnější strany. Vnitřní strana pod úrovní vozovky

| [2] | 3.3 | Římsy, obrubníky, zálivky | Provést nadvýšení římsového plechu a opravu PKO. |

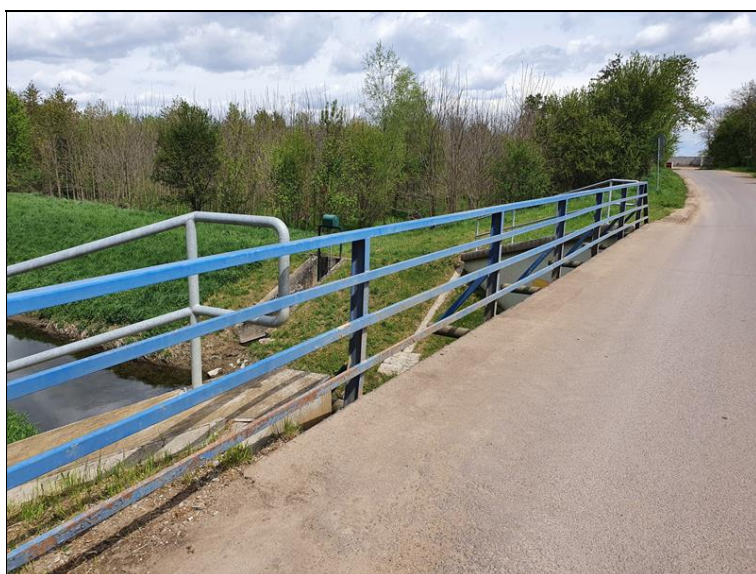
Levá římsa

3.3 Římsy, obrubníky, zálivky

Koroze ocelové trubky z vnější strany. Vnitřní strana pod úrovní vozovky

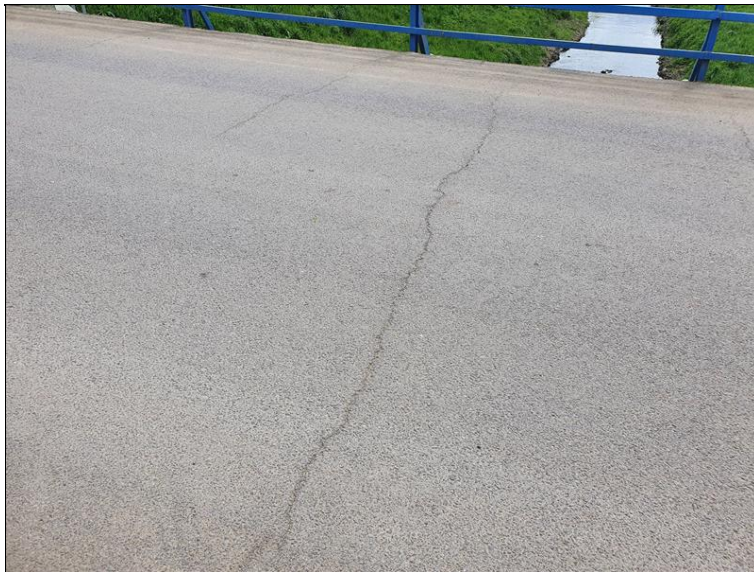
Trhliny ve vozovce na mostě

3.1 Vozovka

Trhliny ve vozovce.

| [1] | 3.1 | Vozovka | Provést zatěsnění trhlín. |

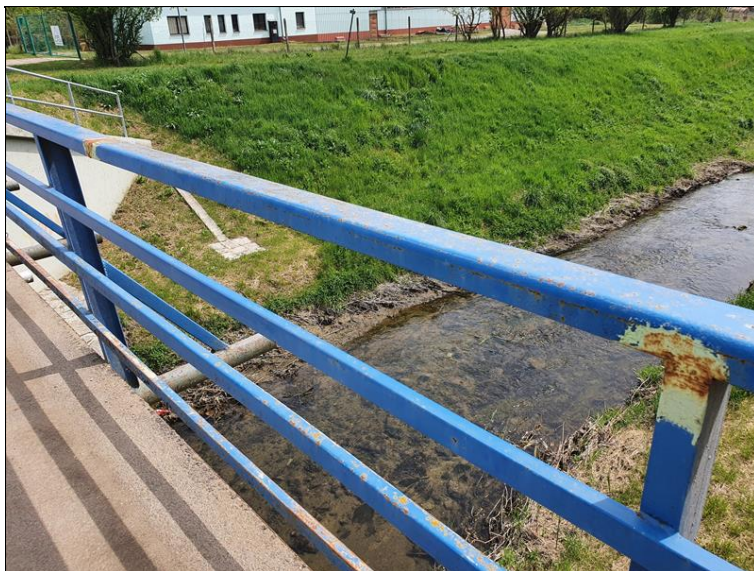
Koroze zábradlí

4.2 Zábradlí

Koroze zábradlí vč. kotvení

| [3] | 4.2 | Zábradlí | Provést opravu PKO. |

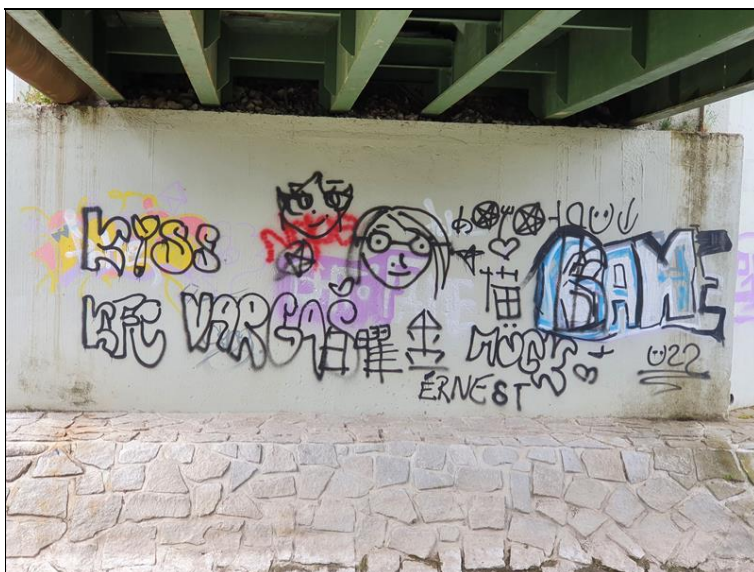
Opěra 1

1.2 Mostní podpěry křídla a čelní zdi

Mostní opěry bez viditelného zatékání, grafity. Křídla nová. Trhlina v sanaci napojení křídla a opěry.

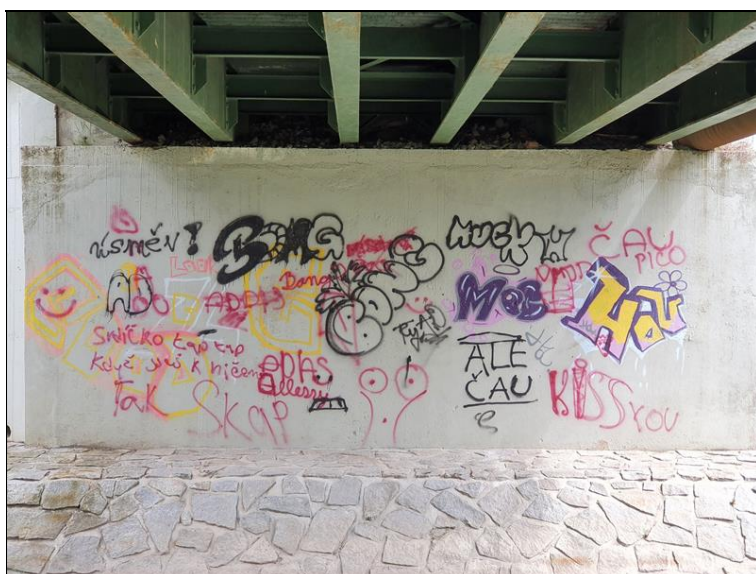
Opěra 2

1.2 Mostní podpěry křídla a čelní zdi

Mostní opěry bez viditelného zatékání, grafity. Křídla nová. Trhlina v sanaci napojení křídla a opěry.

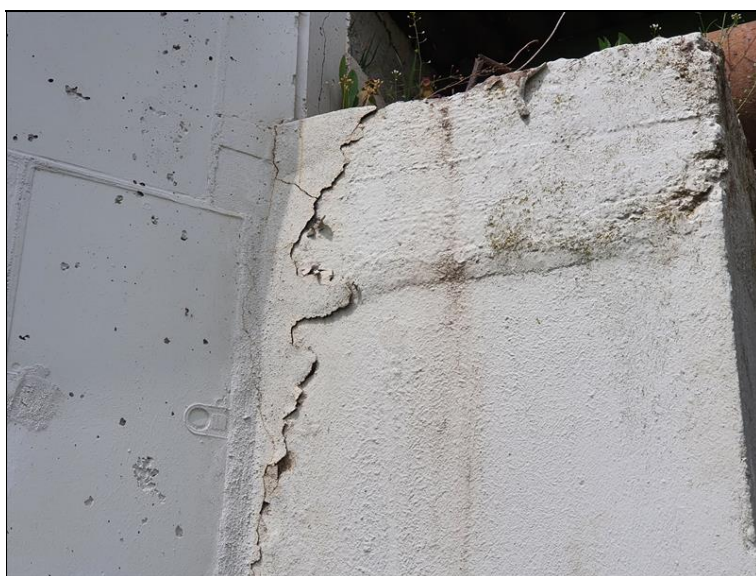
Trhlina v sanaci opěry

1.2 Mostní podpěry křídla a čelní zdi

Mostní opěry bez viditelného zatékání, grafity. Křídla nová. Trhlina v sanaci napojení křídla a opěry.

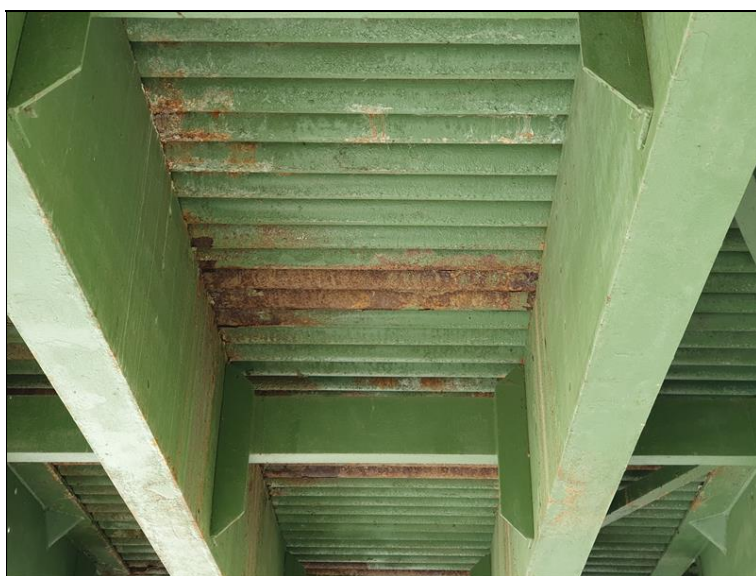
Koroze trubek mostovky

2.1 Nosná konstrukce

Hlubková koroze ocelové mostovky, místy laminární koroze. Povrchová koroze ocelových I nosníků, zejména na obou krajních nosnících vpravo i vlevo.

| [5] | 2.1 | Nosná konstrukce | Připravit a provést rekonstrukci nosné konstrukce a mostního svršku. |

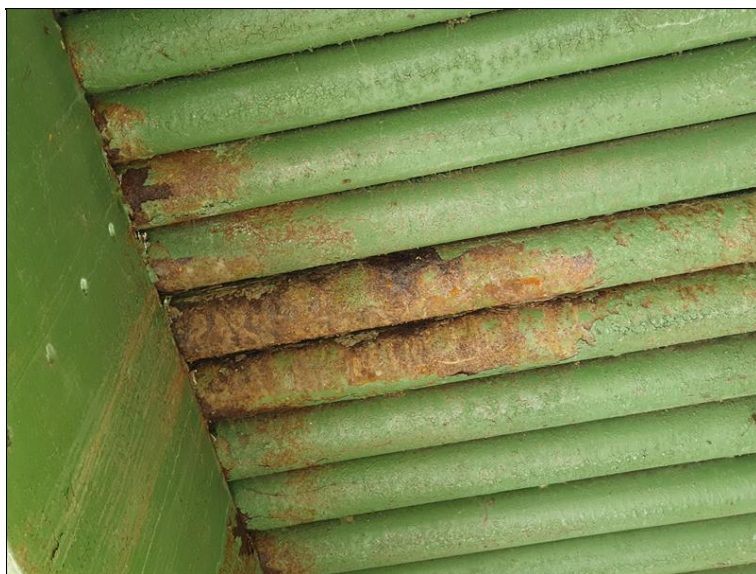
Koroze trubek mostovky

2.1 Nosná konstrukce

Hlubková koroze ocelové mostovky, místy laminární koroze. Povrchová koroze ocelových I nosníků, zejména na obou krajních nosnících vpravo i vlevo.

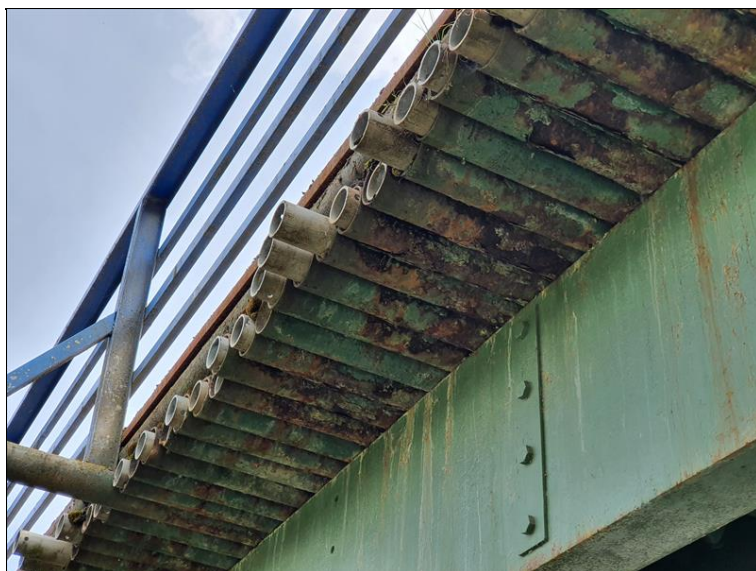
Koroze trubek mostovky

2.1 Nosná konstrukce

Hlubková koroze ocelové mostovky, místy laminární koroze. Povrchová koroze ocelových I nosníků, zejména na obou krajních nosnících vpravo i vlevo.

4.2 Zábradlí

Koroze zábradlí vč. kotvení

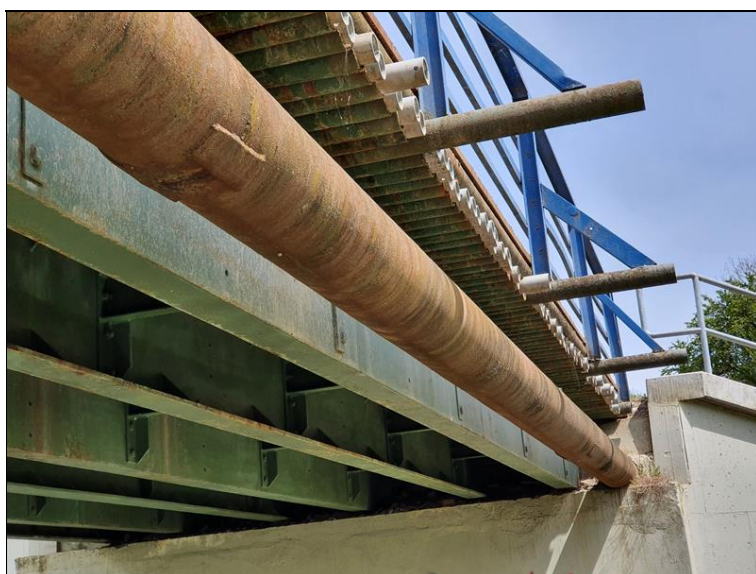
Trubka vpravo

4.7 Cizí zařízení

Koroze chráničky.

| [4] | 4.7 | Cizí zařízení / vlevo | Vyzvat správce chráničky, aby zajistil její protikorozi ochranu |
