Most 39614-2

Most přes místní potok za Pasohlávkami

HLAVNÍ PROHLÍDKA

Datum provedení prohlídky: 31.8.2022

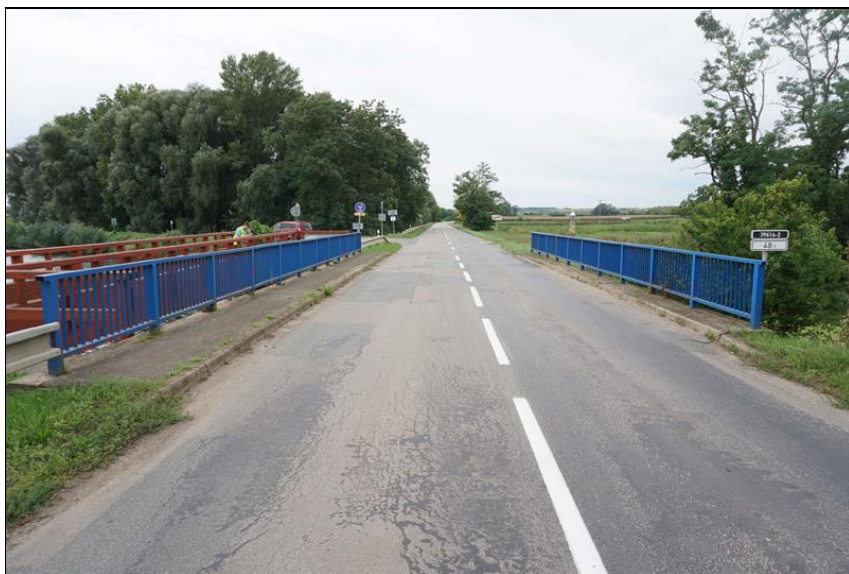
Celkový pohled na most po směru staničení.

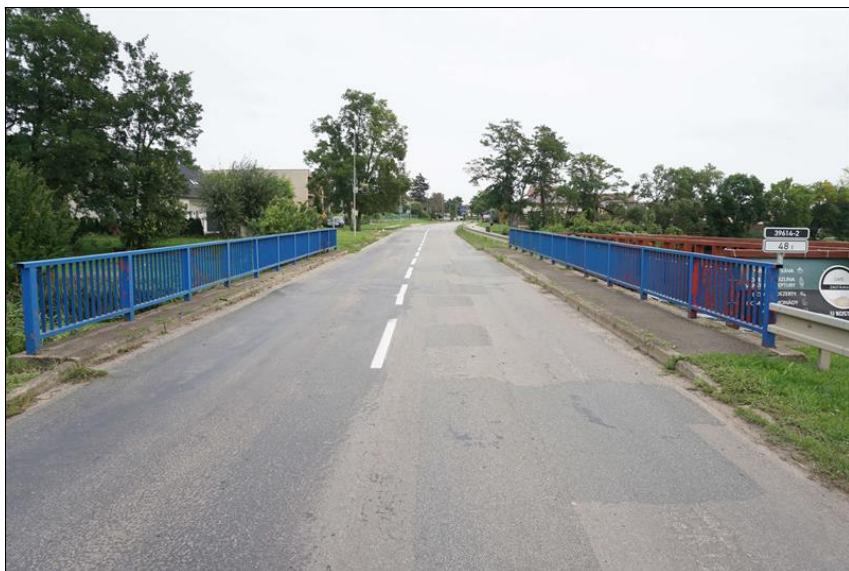
Celkový pohled na most proti směru staničení.

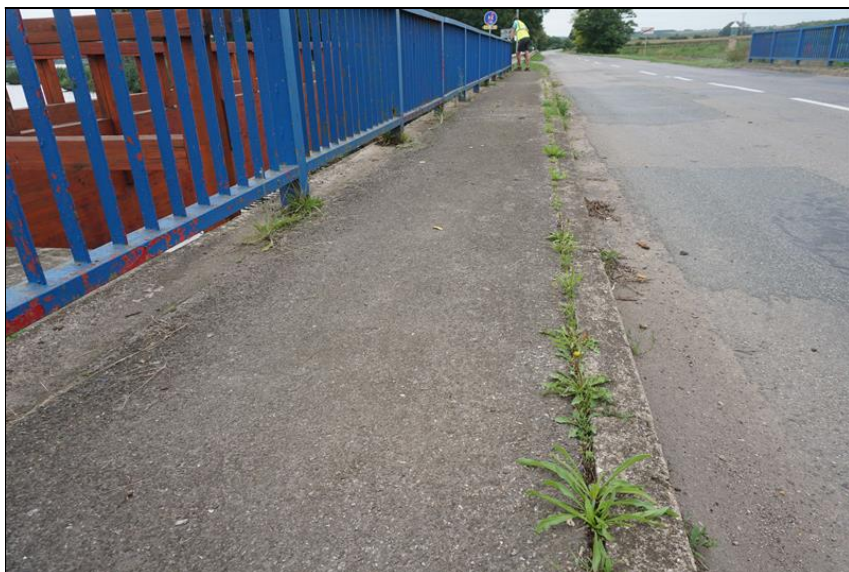
Pohled na levý okraj mostu po směru staničení.

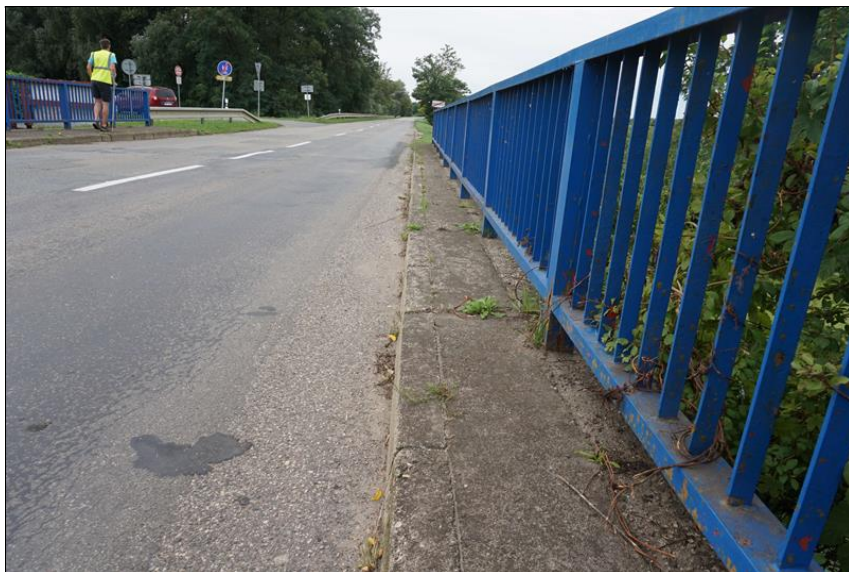
Pohled na pravý okraj mostu po směru staničení.

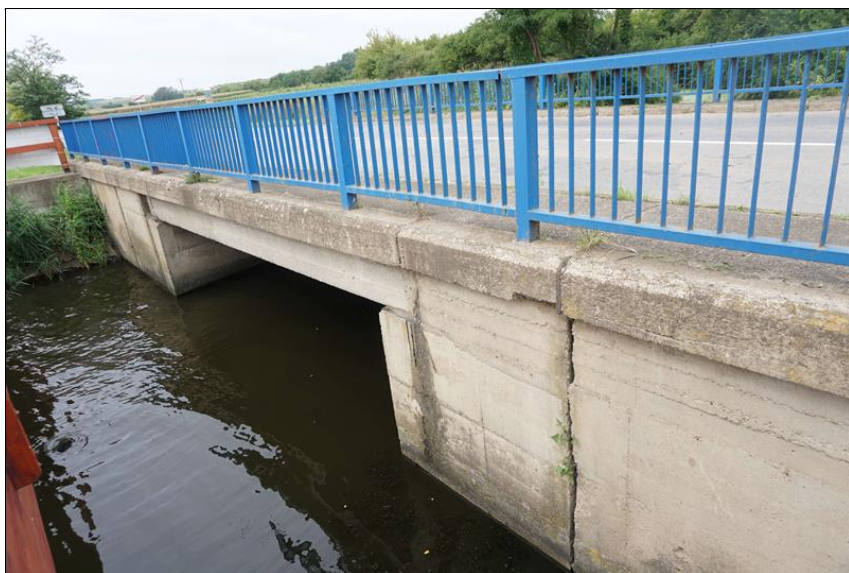
Celkový pohled na levou stranu mostu.

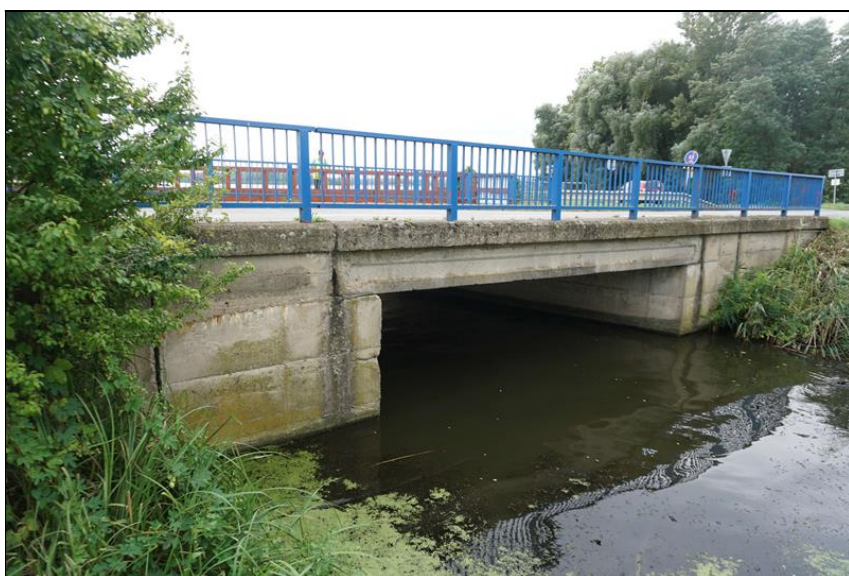
Celkový pohled na pravou stranu mostu.

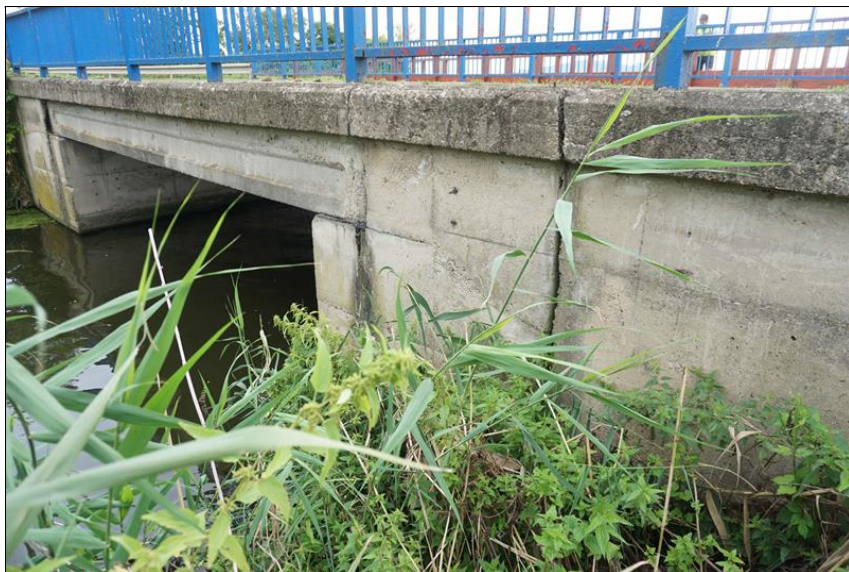
Celkový pohled na pravou stranu mostu.

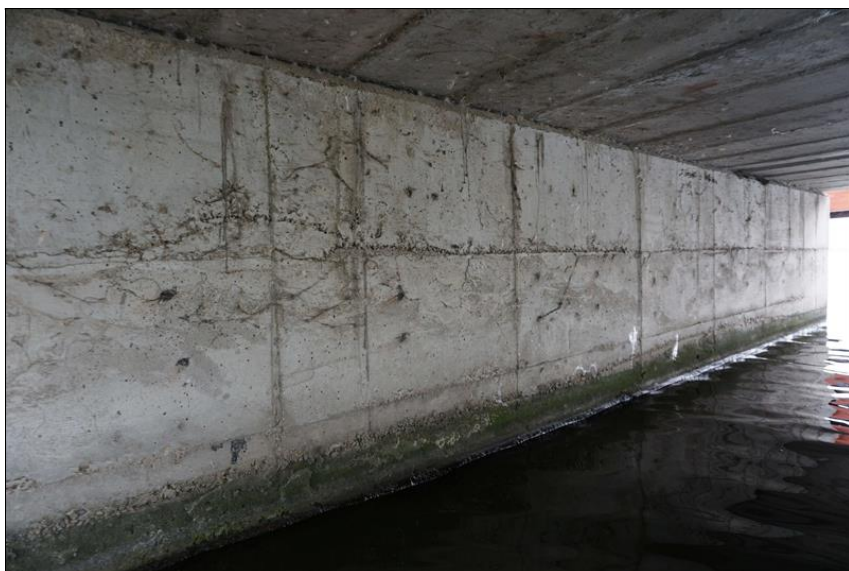
Pohled na opěru OP1 z pravé strany.

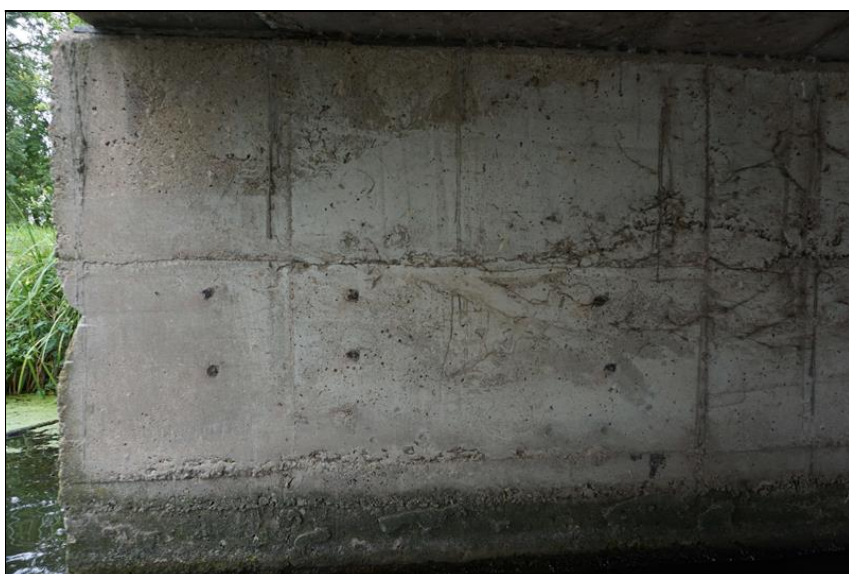
Pohled na opěru OP1 z pravé strany.

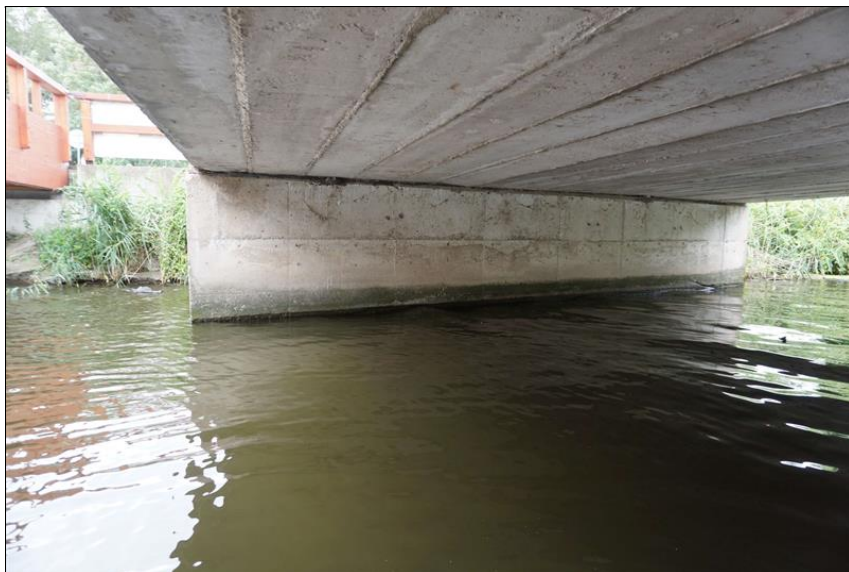
Pohled na opěru OP2 z levé strany.

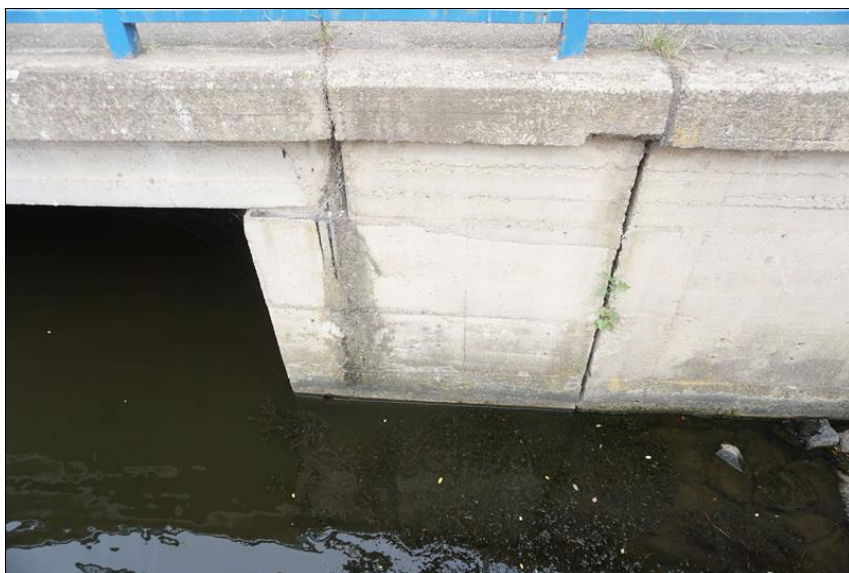
Levé křídlo u opěry OP1.

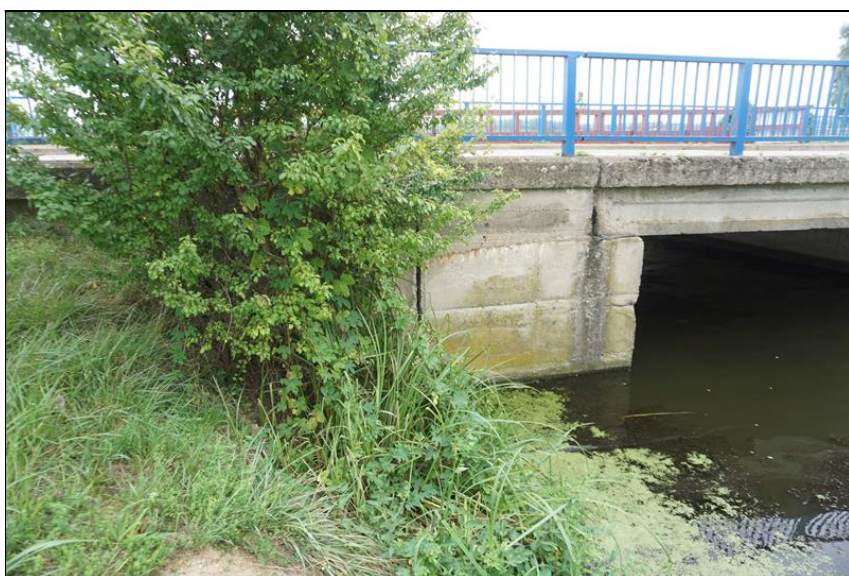
Pravé křídlo u opěry OP1.

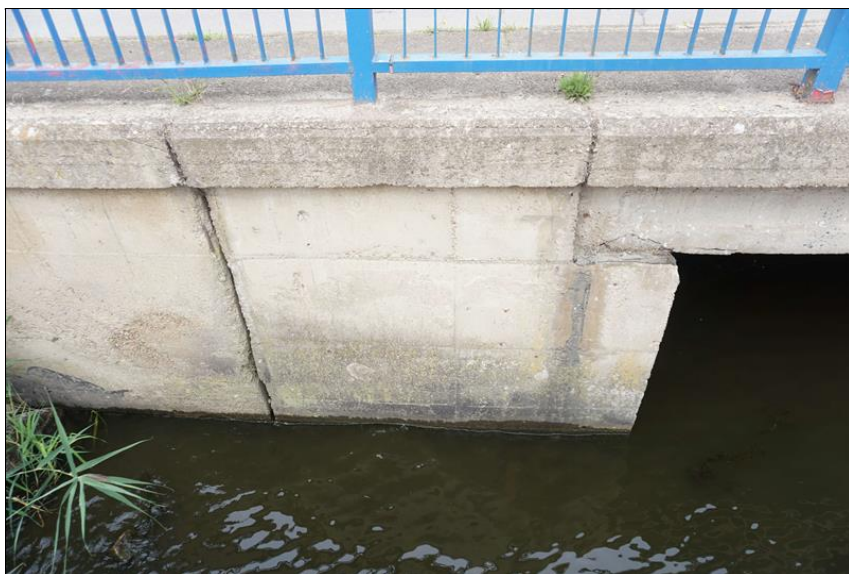
Levé křídlo u opěry OP2.

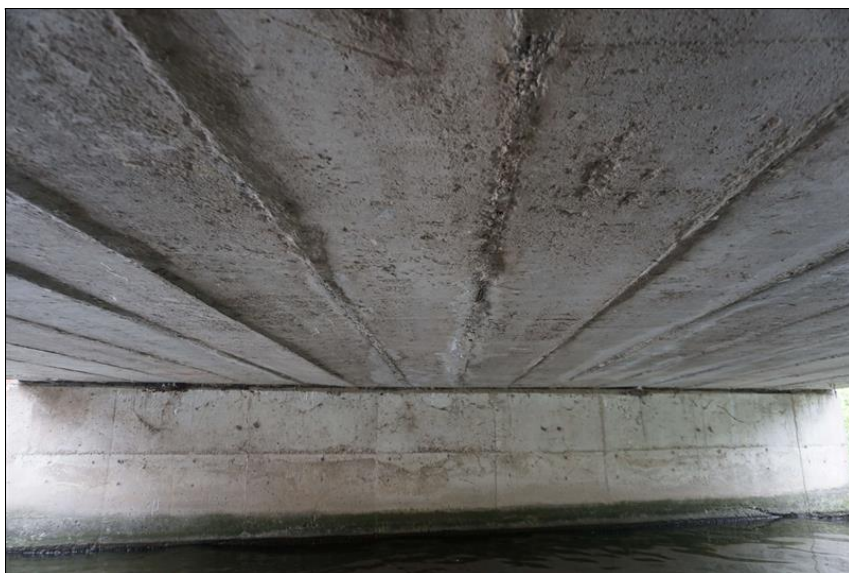
| [2.1] | 2.1 | Nosná konstrukce | V dobetonávce mezi nosníky jsou jasné stopy po zatékání, tvoří se i krápníky. Lokálně dochází k odpadnutí krycí vrstvy betonu až na nosnou výztuž. |

Podhled nosné konstrukce.

| [2] | 2.1 | Nosná konstrukce | Celkový stav konstrukce je v relativně dobrém stavu, většina poruch pochází od špatné izolace a netěsných závěrů. Doporučujeme začít výhledově projektovat zásadní rekonstrukci mostu. Odstranit celou část konstrukce nad betonovou nosnou konstrukcí, provést novou izolaci, nabetonovat nové římsy s normovým záchytným zařízením a osadit nové mostní závěry. Na spodní stavbě provést otryskání povrchu a následně reprofilovat porušené vrstvy. Současně zaplnit dilatační spáry křídel trvale pružným tmelem. |

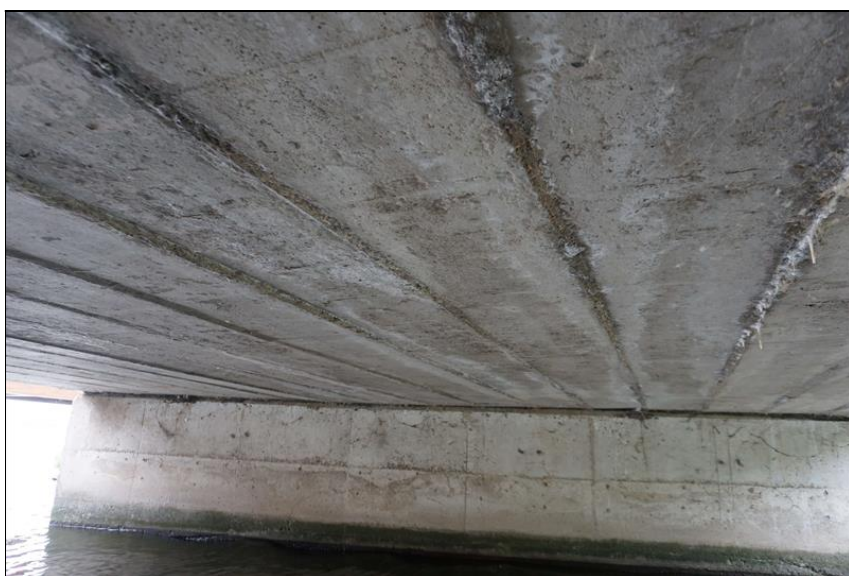
Podhled nosné konstrukce z pravé strany.

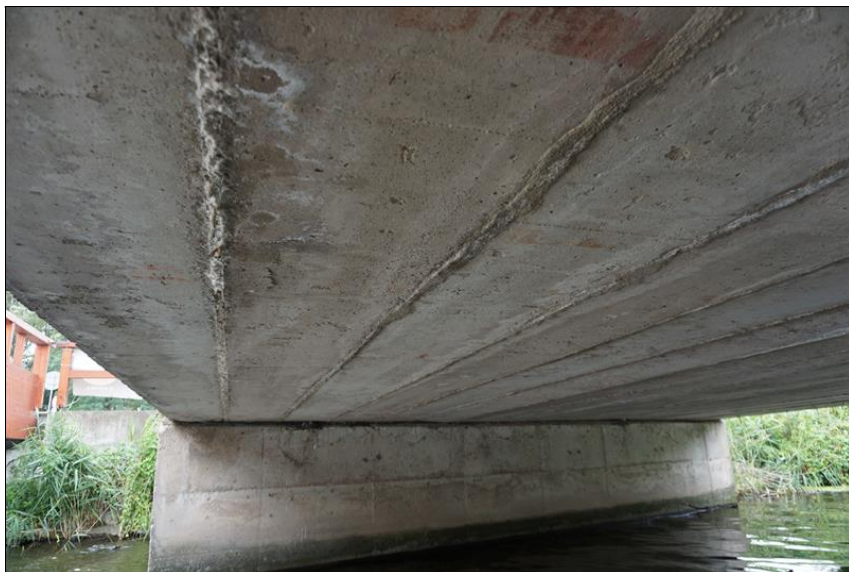
Podhled nosné konstrukce z levé strany.

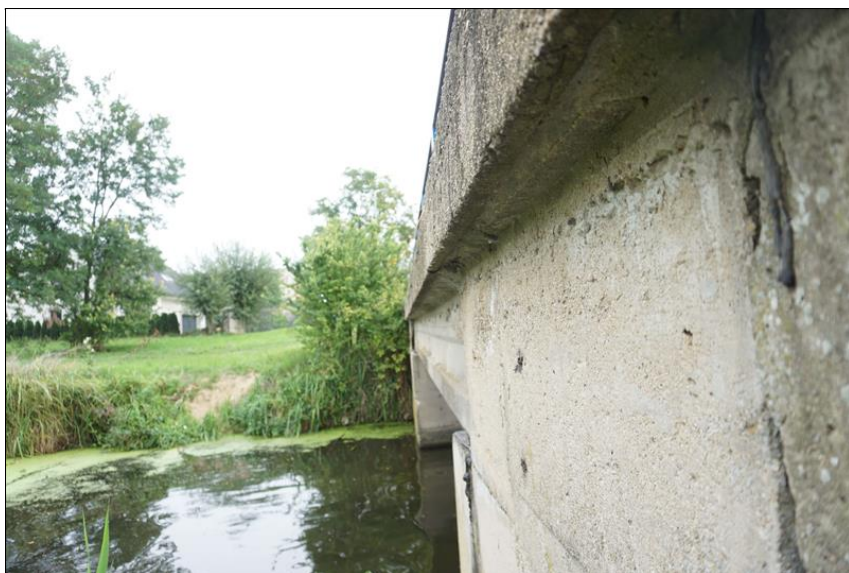
Podhled pravé římsy

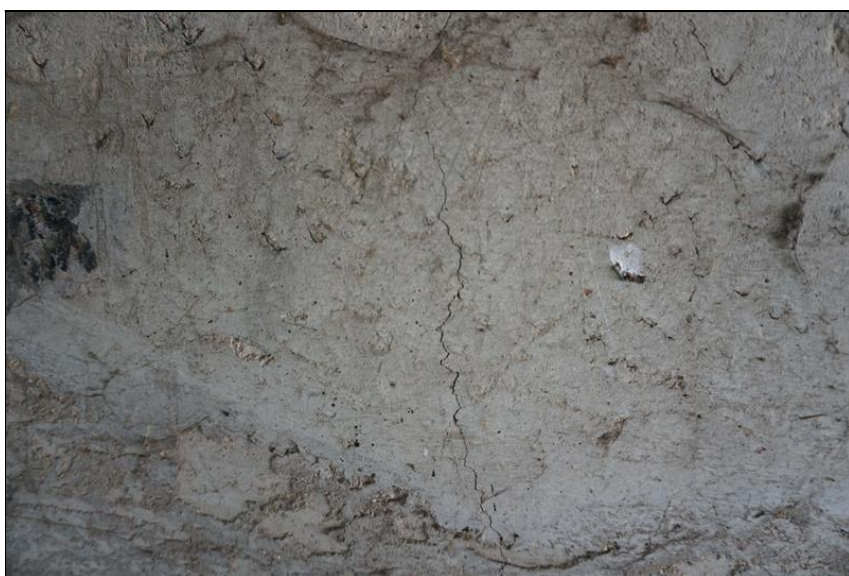
| [1.2] | 1.2 | Mostní podpěry křídla a čelní zdi | Spodní stavba v relativně dobrém stavu. V místě vodní hladiny jsou lokálně odpadlé vrstvy betonu. Na bocích jsou pod úložnými prahy jasně stopy po zatékání. Dilatační spáry křídel jsou rozevřené bez výplně. |

Detail opěry OP1 vpravo - lokální trhliny.

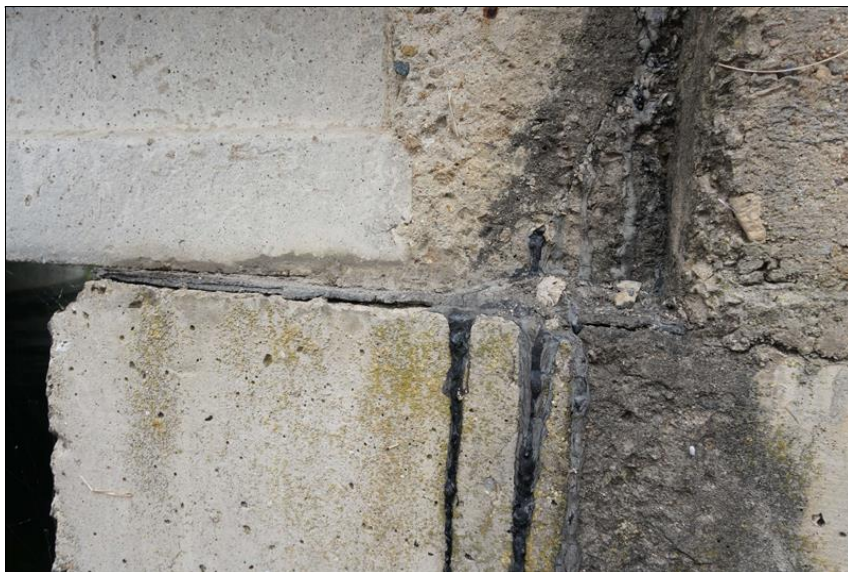
Detail pravé strany úložného prahu na opěře OP2.

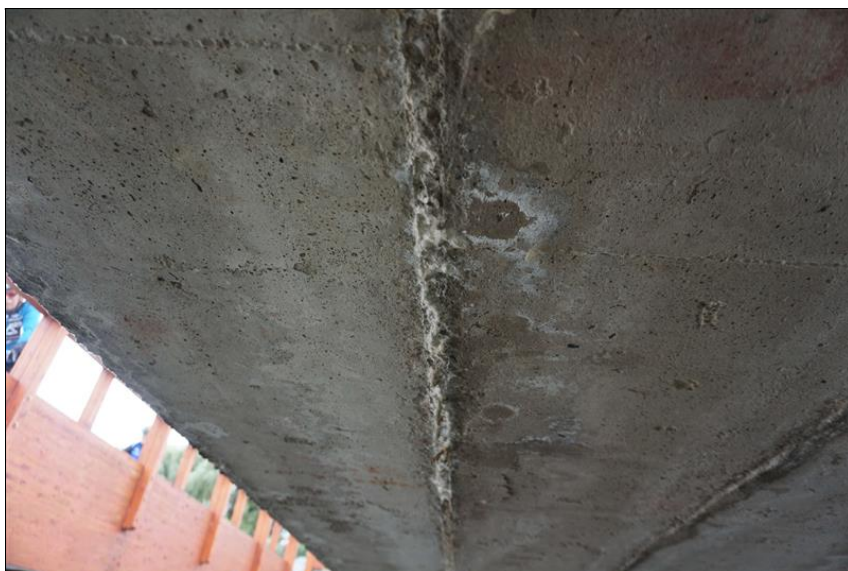
Detail spáry u krajního levého nosníku
- zřetelné prosakování vlhkosti, výluhy,
tvorba inkrustů.

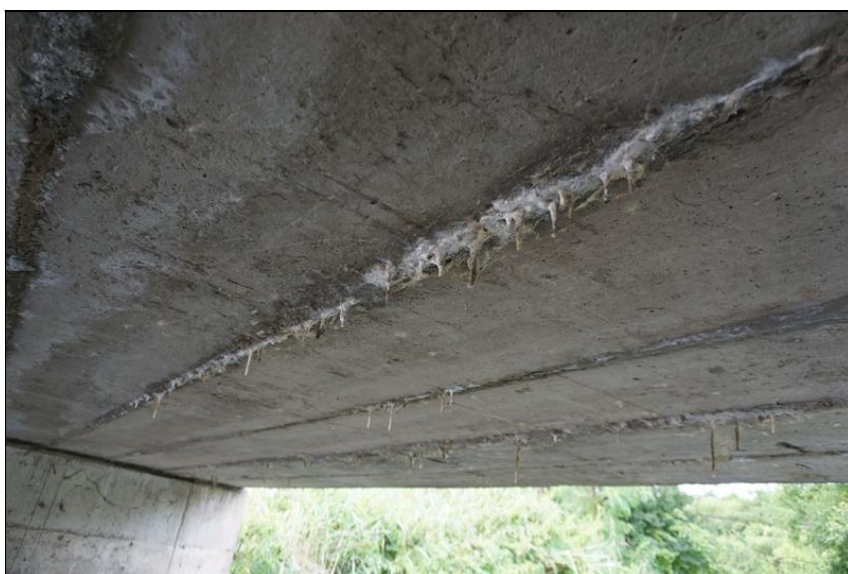
Detail spár u krajních pravých nosníků
- zřetelné prosakování vlhkosti, výluhy,
tvorba inkrustů.

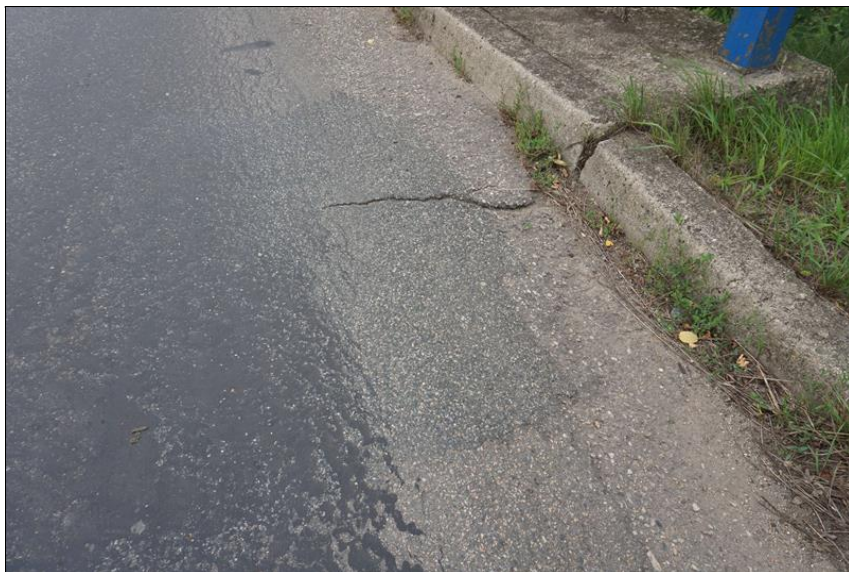
| [3.1] | 3.1 | Vozovka | Vozovka relativně nerovná, pavučinové mikrotrhliny, u krajnic vytlačené koleje. |

Stav vozovky na pravé straně u opěry OP1.

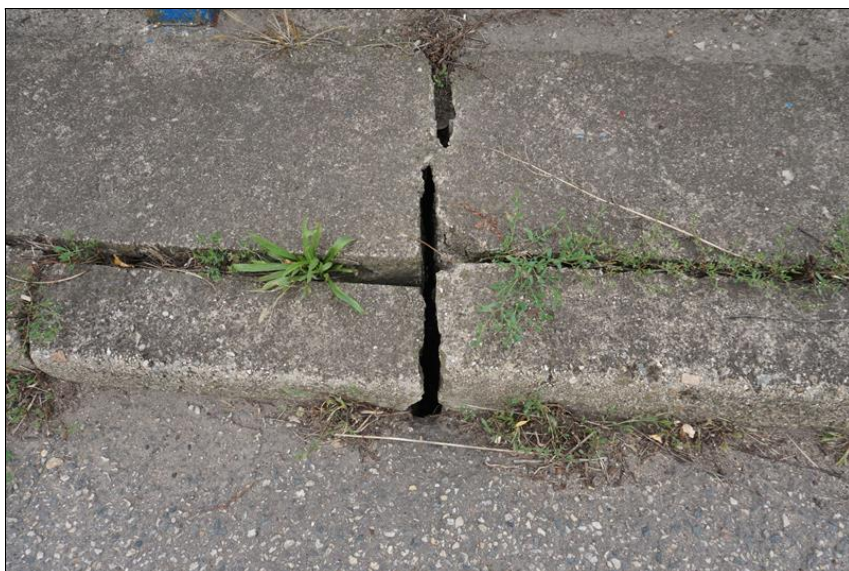
Detail dutiny na pravém chodníku u opěry OP1 vpravo.

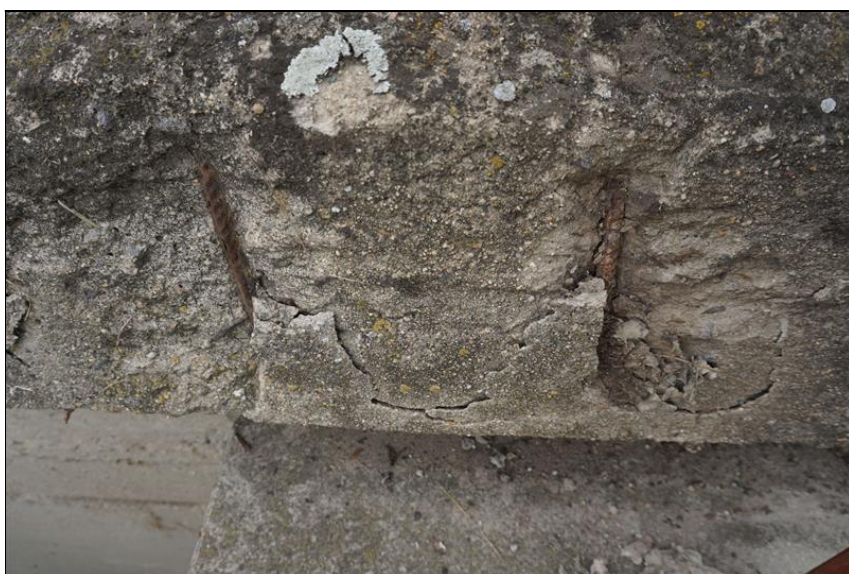
| [3.2] | 3.3 | Římsy, obrubníky, zálivky | Povrch říms omšelý, v místě dilatačních závěrů lokálně mezery bez vyplnění, uvolněné obruby. |

Detail levé římsy, odpadávající vrstvy betonu až na nosnou výztuž, která koroduje.

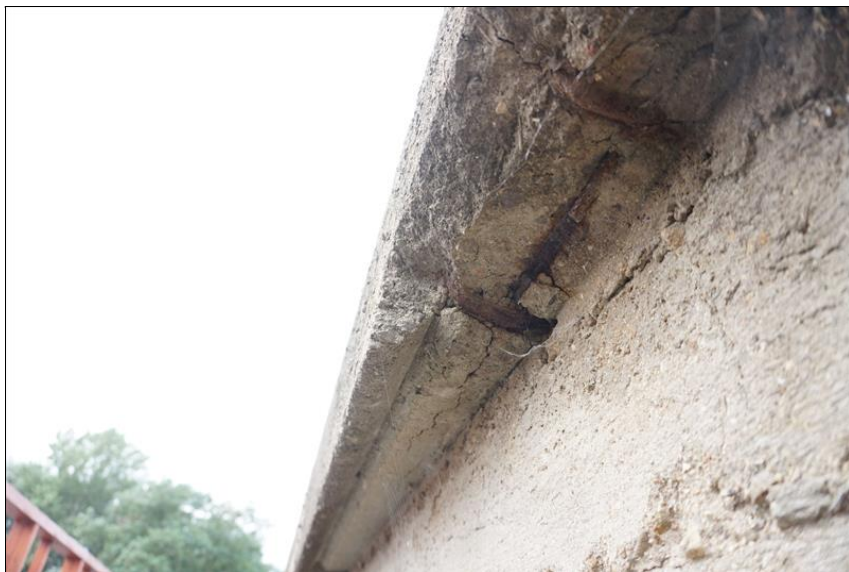
Detail rozpadu pravé římsy.

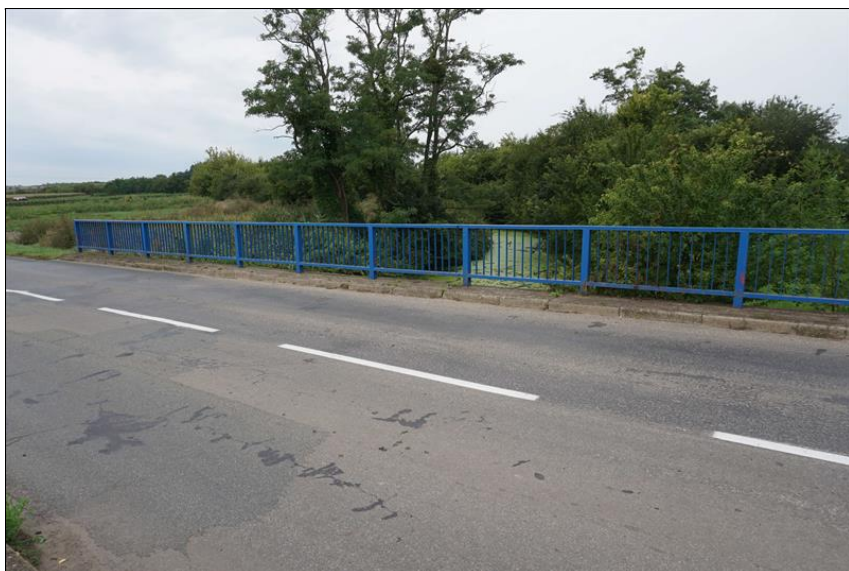
| [4.2] | 4.2 | Zábradlí | Stav zábradlí a jeho PKO v dobrém stavu, lokálně začíná u některých sloupků koroze v místě kotvení do římsy. |

Celkový pohled na pravou římsu a zábradlí.

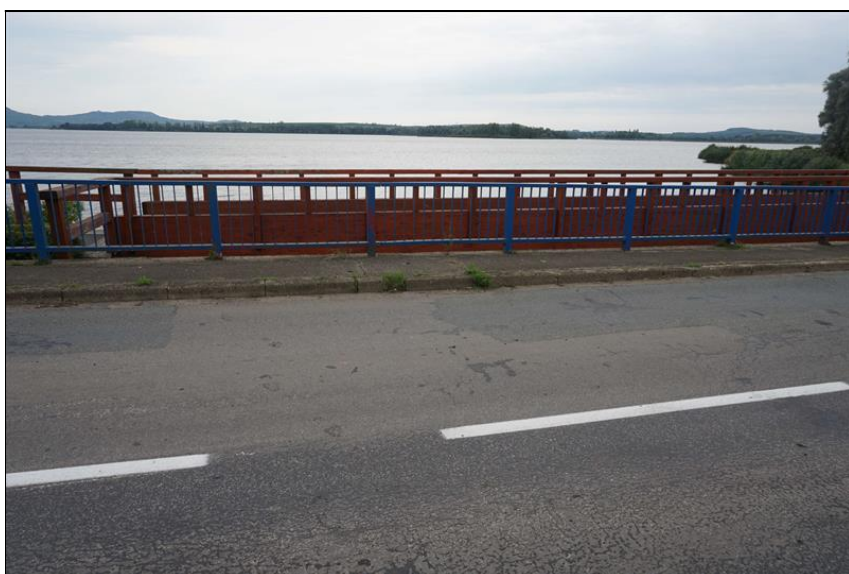
Celkový pohled na levou římsu a zábradlí.
