Most 37435-2

Most přes Svitavu v Blansku

HLAVNÍ PROHLÍDKA

Datum provedení prohlídky: 14.11.2022

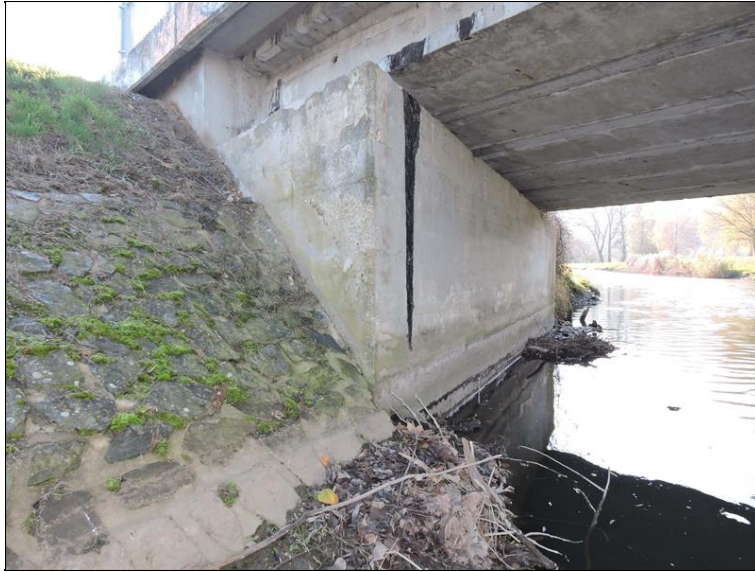
| [1.1] 1.2 | Mostní podpěry křídla a čelní zdi | Stopy po plentovacích zídkách nebyly zapraveny - povrch betonu na ÚP je hrubý, patrné zbytky výztuže, rozpad povrchu.

Zvětralý degradovaný beton úložného prahu, rozrušení do hloubky 20-50 mm. V opěrách čitelné vodorovné trhlinky. Částečně odprýsknutá omítka OP1 a úložném prahu, lokální vápenné výluhy. OP2 opatřena grafitty. Povrch křídel zvětralý s drolícím se betonem. |

| [5] | 1.2 | Mostní podpěry křídla a čelní zdi | Provést sanaci spodní stavby. |

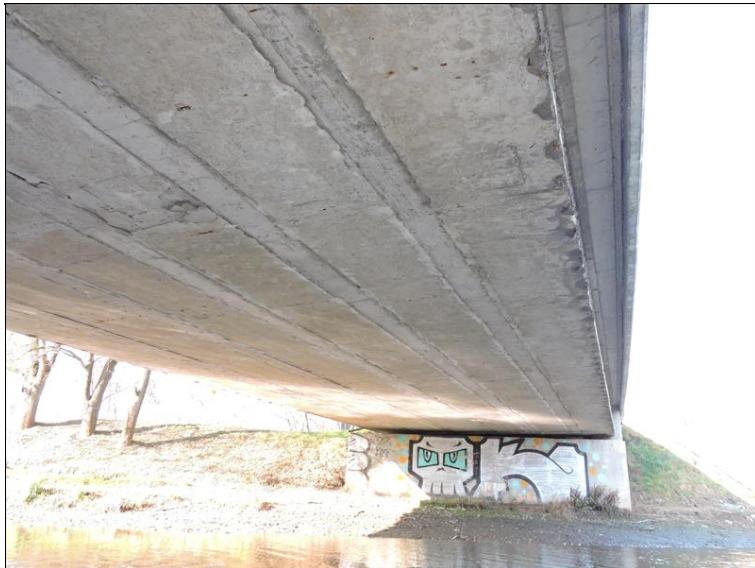
Podhled na NK

| [2.1] 2.1 | Nosná konstrukce | Výkvěty, lokálně obnažená korodující výztuž, podhled krajního nosníku vlevo potečený vápennými výluhy. Dolní příruby mají |

olámané a rozpraskané hrany betonu, nerovný povrch betonu nosníků. Koroze obnažených kotev příčného předpětí. Mnohé kotvy mají popraskané dobetonování kotevních bloků. Vnější pohledové plochy místy potečené penetrací či izolačním asfaltem.

| [6] | 2.1 | Nosná konstrukce | Provést kompletní sanaci nosné konstrukce. Před tím nutno zjistit stav předpínací výztuže diagnostikou. |

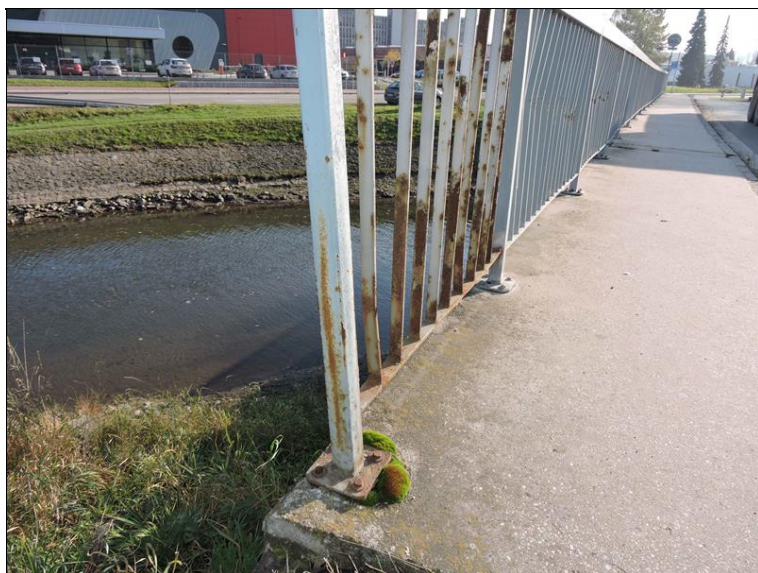
DSCN4821-resize.JPG

3.3 Římsy, obrubníky, zálivky

Trhliny povrchu říms. Na pravé straně u OP2 odštípnutá hrana římsy a odhalené kotvení zábradlí.

| [9] | 3.3 | Římsy, obrubníky, zálivky | Sanovat odštípnutou hranu římsy za OP2 vpravo. |
| [10] | 3.3 | Římsy, obrubníky, zálivky | Přetěsnit dilatace říms. |

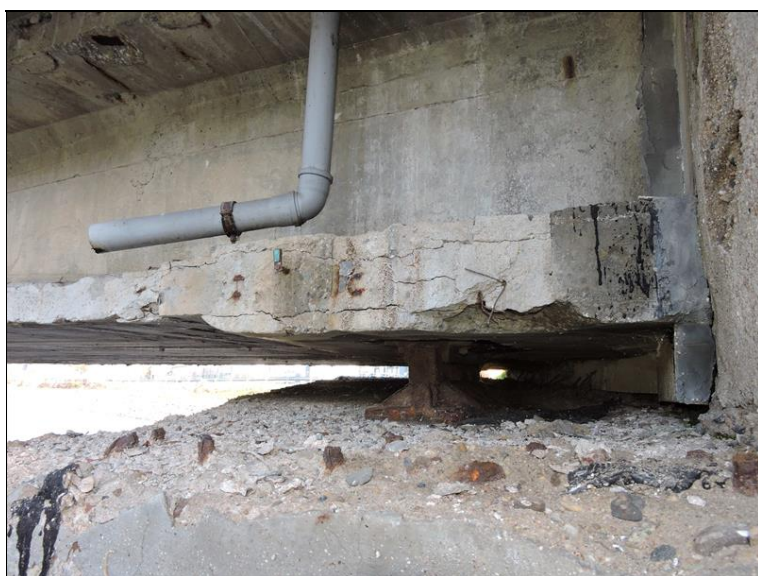
DSCN4842-resize.JPG

2.1 Nosná konstrukce

Krajní nosník č. 1 na OP1-LS-POS je v místě uložení na pevné ložisko významně poškozen.

| [7] | 2.1 | Nosná konstrukce | Provést diagnostiku nosníků (zejména kotevní oblasti). |

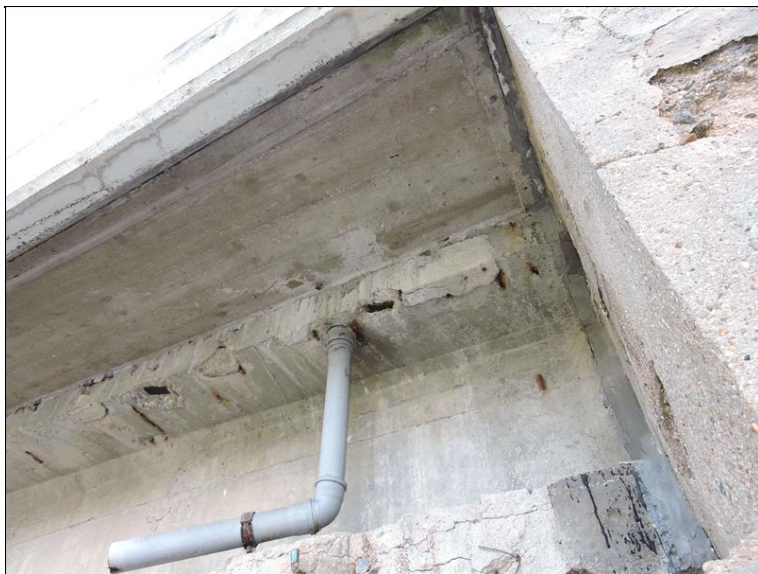
DSCN4843-resize.JPG

2.1 Nosná konstrukce

Krajní nosník č. 1 na OP1-LS-POS je v místě uložení na pevné ložisko významně poškozen.

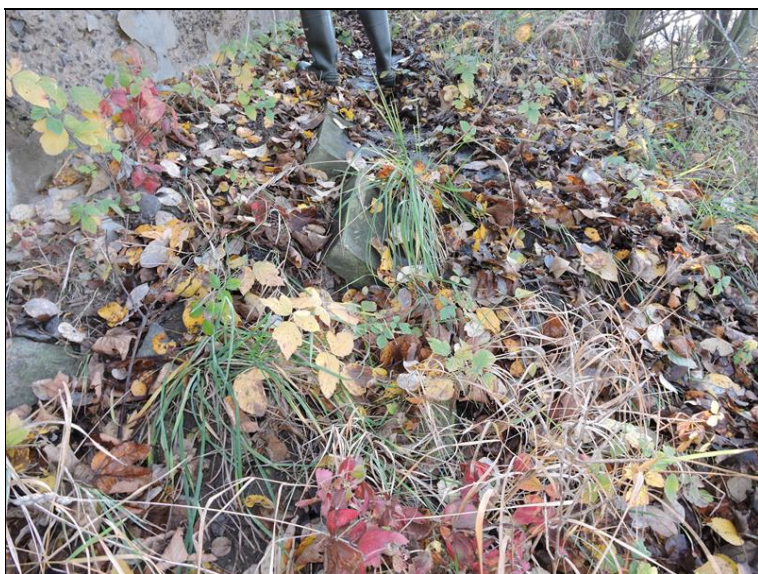
Skluz u levého křídla OP1 je rozpadlý, vyplavování kameniva pod vozovkou.

Kř1L - rozpad skluzu

Opravit vodní skluz u Kř1L.

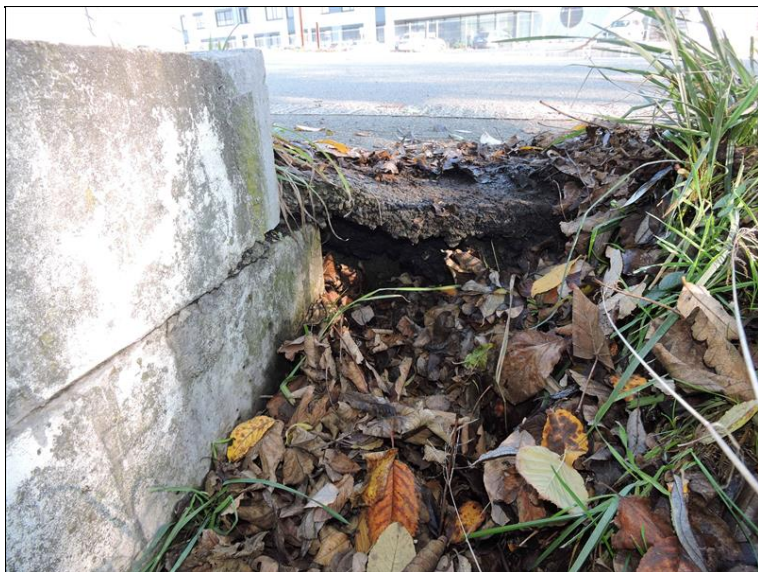
Kř1L - odplavování kameniva v místě skluzu

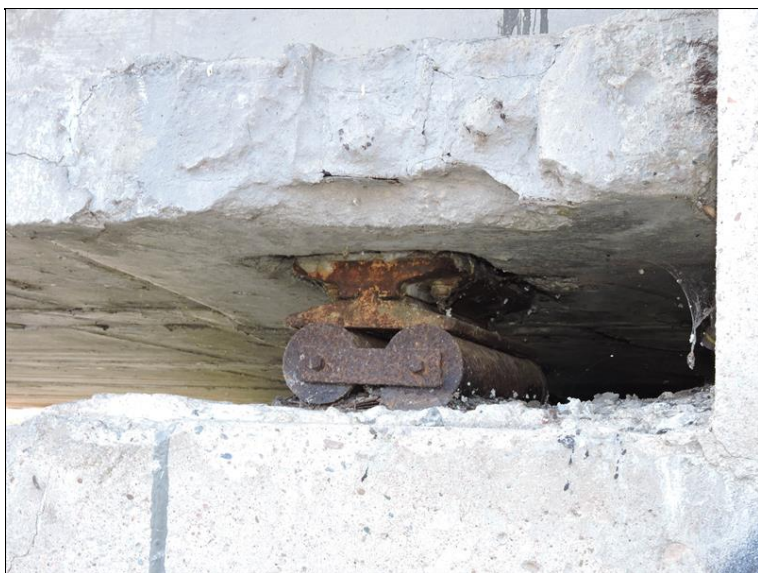
Ložiska silně korodují. Jsou však po řádném očištění ještě stále použitelná.

Ložisko - nad OP2 vpravo

| [8] | 2.2 | Ložiska, klouby | Nutno provést řádné očištění úložných prahů, ložiska otrýskat, natřít a namazat tukem a grafitem. |

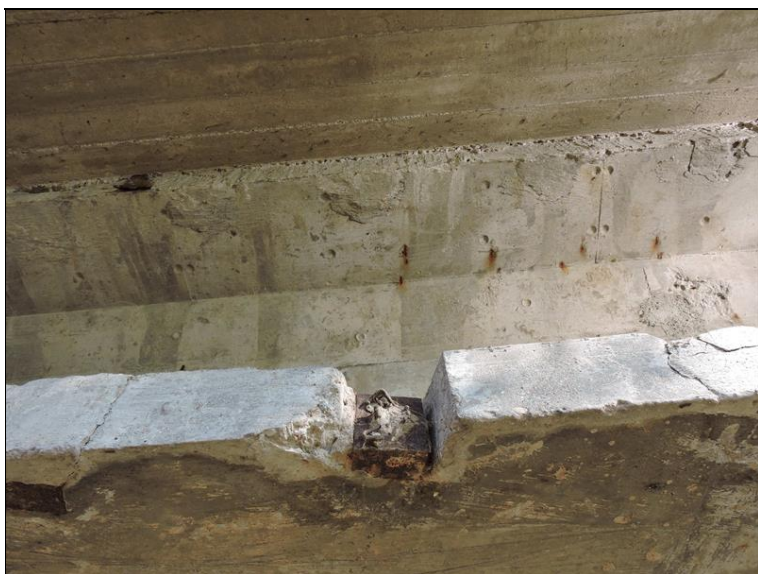
Kotva příčného předpětí v NK u OP2 vlevo

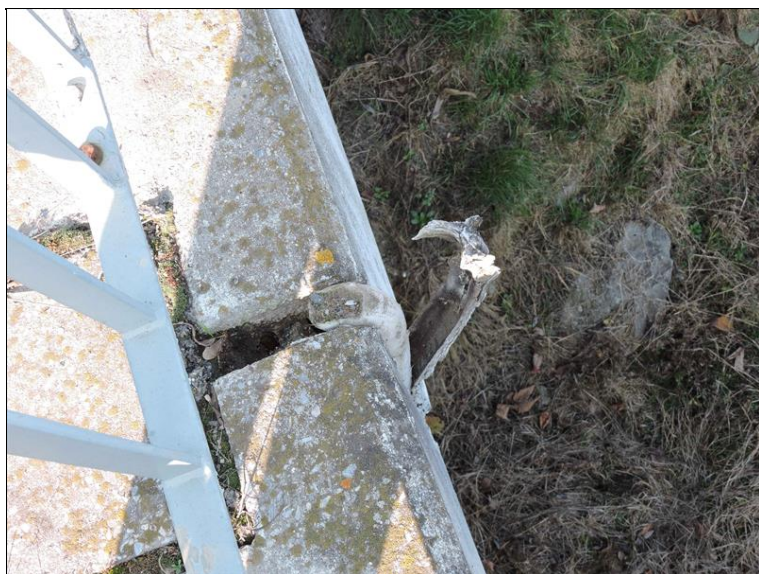
Závěry ve vozovce bez větších závad, v dilatační spáře římsy a chodníku je tmel se zálivkou rozpraskaný a ve spáře jsou nečistoty.

Dilatace nad OP2 PS NAS

| [3] | 2.3 | Mostní závěry | Vyčistit a přetmelit dilataci v místě chodníku a levé římsy. |
