Příloha č.1 - RAMPA

Oprava terasy a rampy v budově KrÚ JMK
Cejl 73, Brno

Cejl 530/73, 602 00, Brno-sever – Zábrdovice

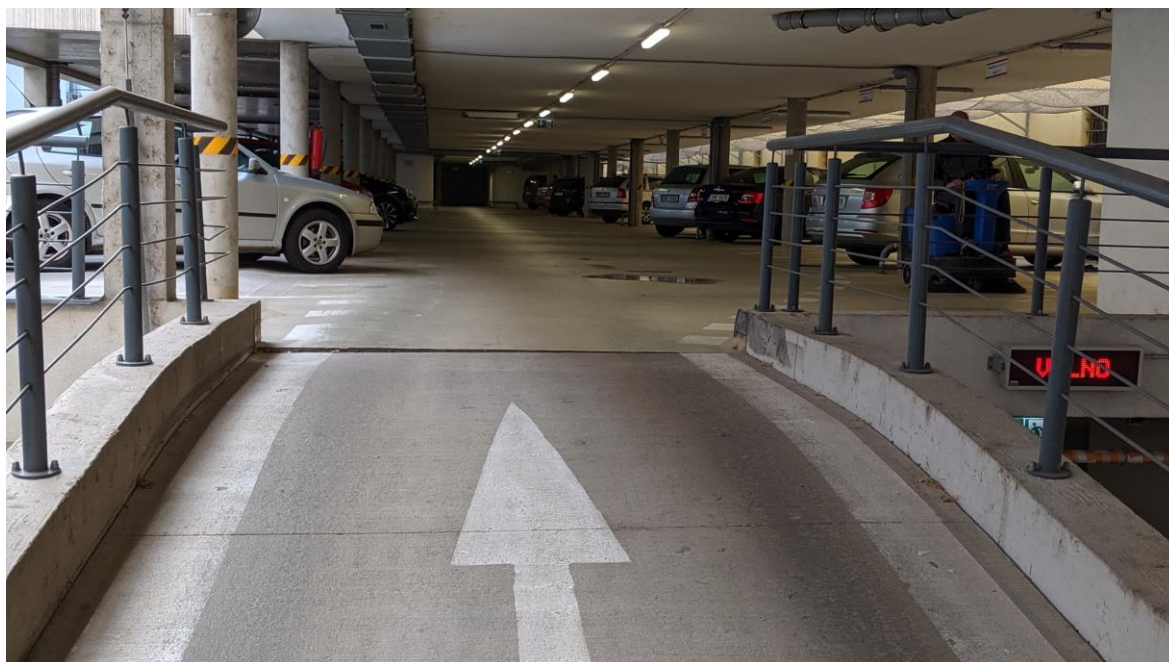
Řešená rampa vykazuje poruchu projevující se propadem koncové hrany nájezdové rampy do mezipatra objektu ve kterém se nacházejí parkovací stání. Samotný propad je zcela patrný a projevuje se zejména při vnějším okraji rampy (u obvodové lemující zdi).

V době zpracování této projektové dokumentace porucha nebrání užívání rampy k předpokládanému účelu, nicméně z dlouhodobého hlediska dochází k zvětšování předmětného propadu, což je pro správce objektu nepřijatelné.

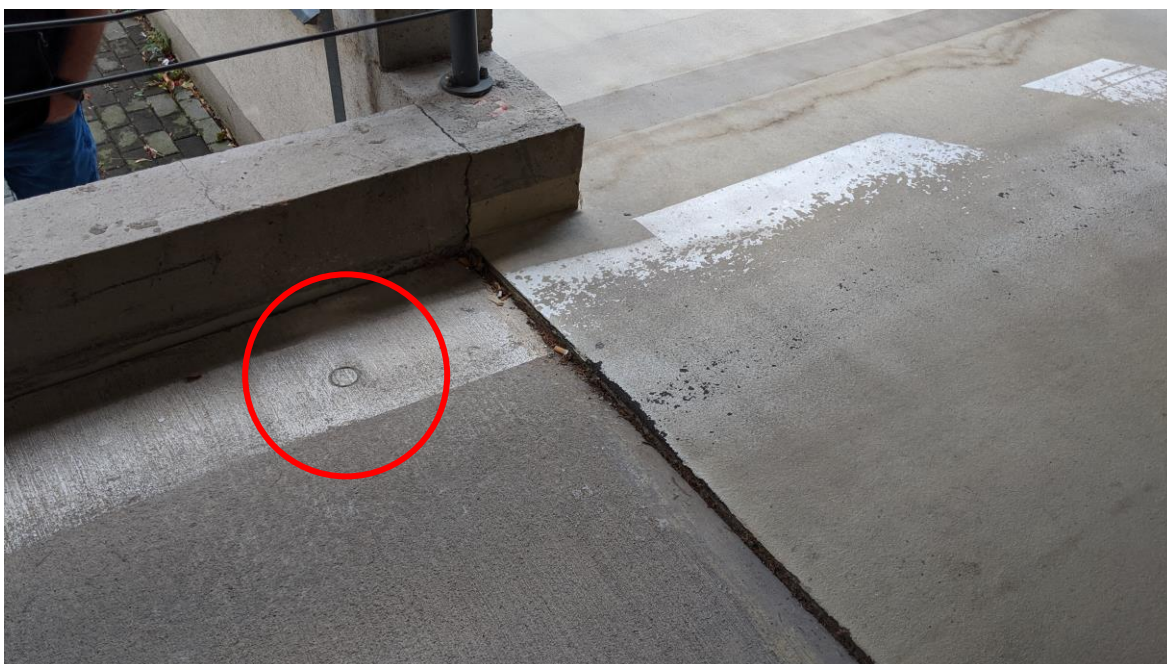
- v prostoru výjezdu z rampy v úrovni mezipatra při vnější lemující zídce byla po provedení sondy nalezena vzduchová kaverna (přesnou velikost nebylo možné vzhledem k nutnosti používat rampu stanovit),
- železobetonová deska rampy byla provedena na upravený terén, je oddílatována od lemujících zídek a je patrný její propad po délce rampy,

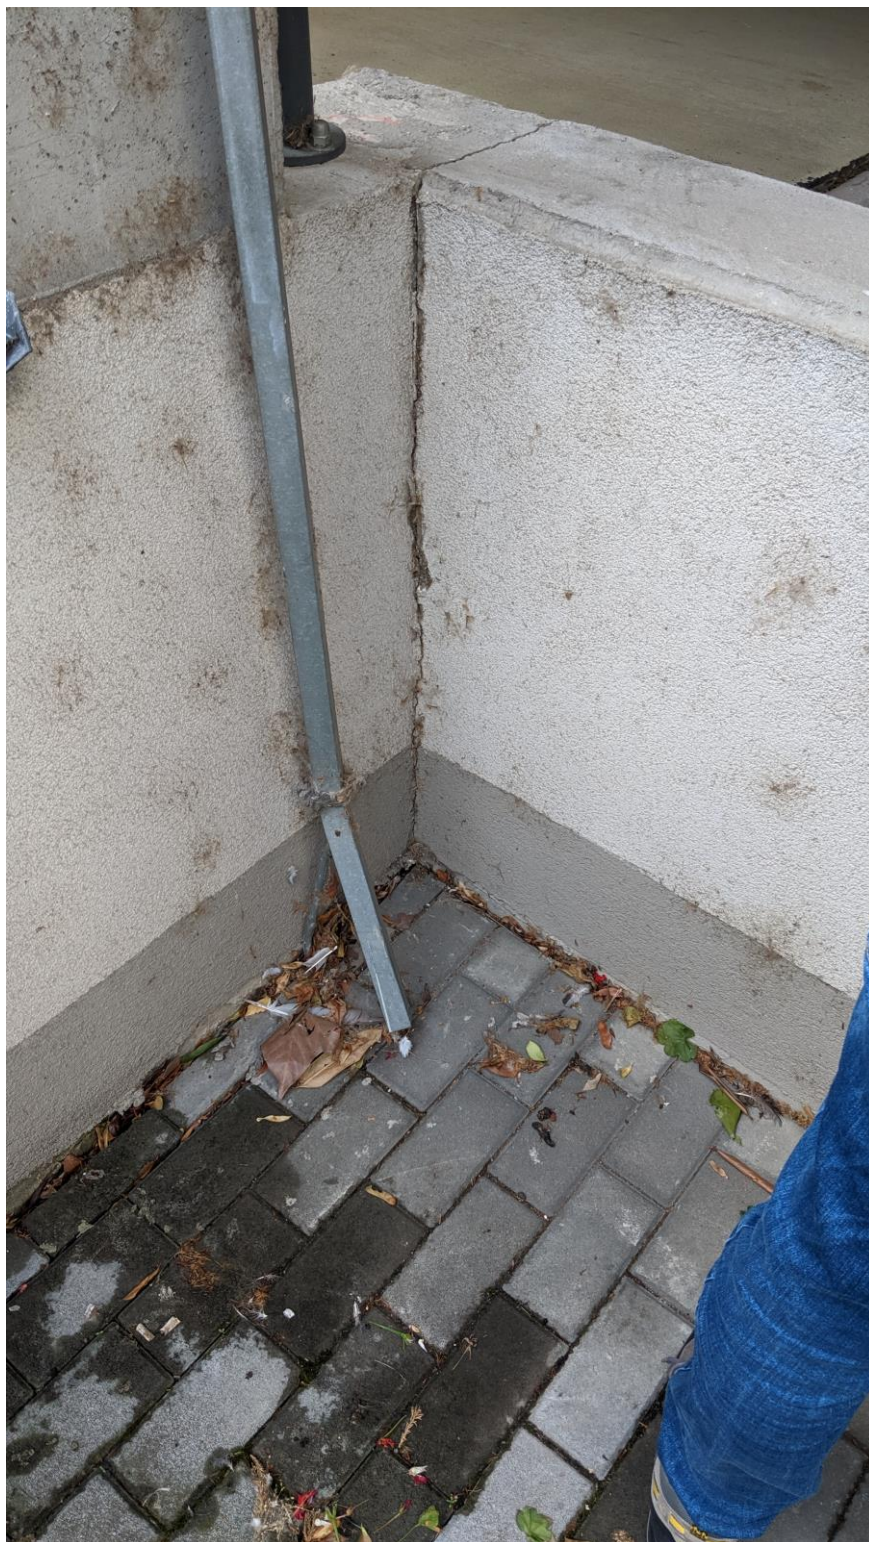
- do prostoru mezi deskou rampy a lemující zdi patrně dochází k zatékání srážkových vod (stékání ve směru spádu rampy), což zřejmě zapříčinilo vytvoření sondou nalezené vzduchové kaverny (viz výše),
- zámková dlažba v prostoru vnějšího líce lemující zdi rovněž vykazuje známky propadu směrem k lemující zdi, což rovněž může přispívat k vymývání násypu pod rampou,

- doplnění odstraněné vrstvy betonu
- oprava propadu zámkové dlažby:
 - rozebrání zámkové dlažby v prostoru vnějšího líce lemující zdi a odkopání podkladních vrstev v pruhu šířky cca 1,5 m a délky cca 2,0 m, předpokládaná skladba:

- maloformátová zámková dlažba, tl. 80 mm
 - lože z kamenné drti, tl. 40 mm
 - štěrkodrt', tl. 250 mm
 - doplnění podsypu ze štěrkodrtí, vytvoření náběhového klínu směrem od nároží se sklonek min. 2%, hutnění podsypu

- po obvodě stěn v ploše pod úrovní upraveného terénu bude doplněna nopová fólie s ukončovací lištou v úrovni horní hrany zámkové dlažby
 - doplnění lože a zpětné vyskládání zámkové dlažby

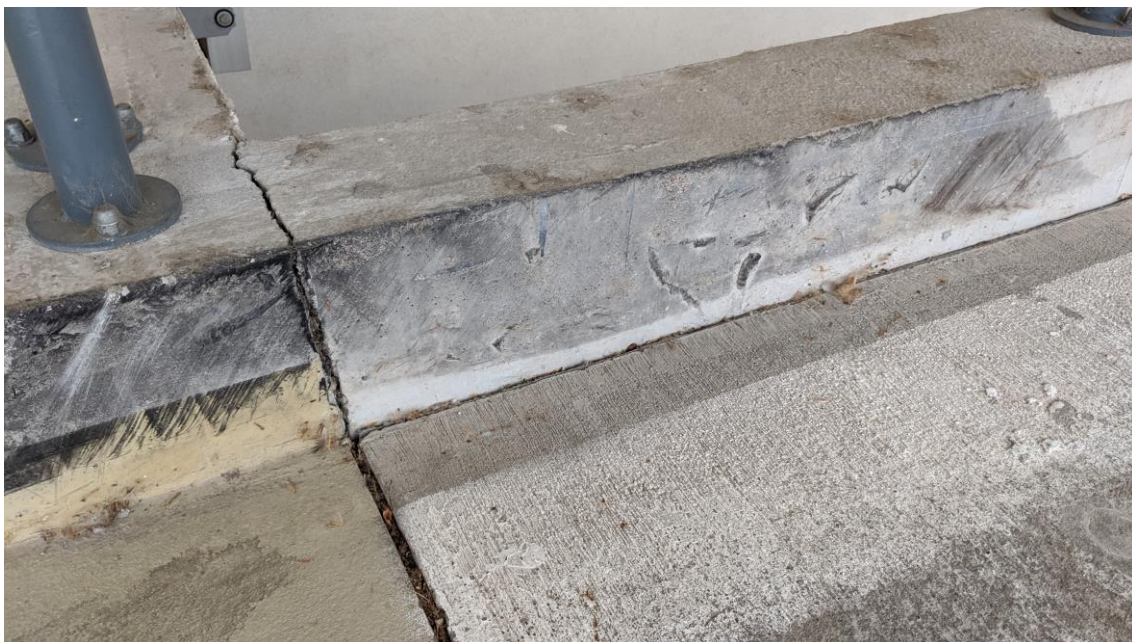
- lemující zdi nejsou staticky propojené s navazujícími zdmi v ploše mezipatra, což zapříčinilo vznik trhlin v místě napojení (patrné na obou stranách rampy)

- kotvení lemující zídka – rampa
 - vrtání otvoru pro chemickou kotvu z vnějšího líce lemující zídky
 - výztuž B500B Ø20 mm opatřen protikorozi ochranou epoxidovým nátěrem min 300 µm po celé délce
 - vrtání bude provedeno přes celou tloušťku lemující zdi, minimálně do hloubky 250 mm do desky rampy
 - první vrt provést ve vzdálenosti cca 100 mm od dilatačního napojení rampa-plocha parkoviště, následně v délce 4 m budou vrty provedeny v rozstupech po 300 mm a ve vzdálenosti po 400 mm v následujících 3 m půdorysné délky rampy
 - předepsaná chemická kotva: HILTI HIT-HY 200 (nutno dodržet předepsaný technologický postup výrobce!)
 - po zabetonování bude výztuž do hloubky 30 mm od vnějšího líce zídky zakráčena
 - sanace lemující zídky:

- odstranění nesoudržných částí omítky
- penetrace povrchu lemuující zídky v celé délce (po obou stranách)
- stěrka s vloženou sklotextilní síťovinou
- akrylátová tenkovrstvá omítka zatírané (škrábané) struktury s velikostí zrna 1,5mm
- kotvení rampa – plocha parkoviště
 - odstranění horního povrchu rampy do úrovně horní výztuže ŽB desky rampy (předpoklad min 50 mm) v délce do spáry v ploše ŽB desky rampy
 - vrtání otvoru pro chemickou kotvu do ŽB desky plochy parkoviště a osazení dilatačních trnů s pouzdem (délku vrtání uzpůsobit dle technologického předpisu výrobce trnu)
 - dilatační trn Ø20 mm, délky 300 mm, pozinkovaná ocel ST52
 - vložení žárově zinkované sítě 40/40/2 mm (s krytím 30 mm) při horním povrchu ŽB desky rampy v ploše nově osazených dilatačních trnů

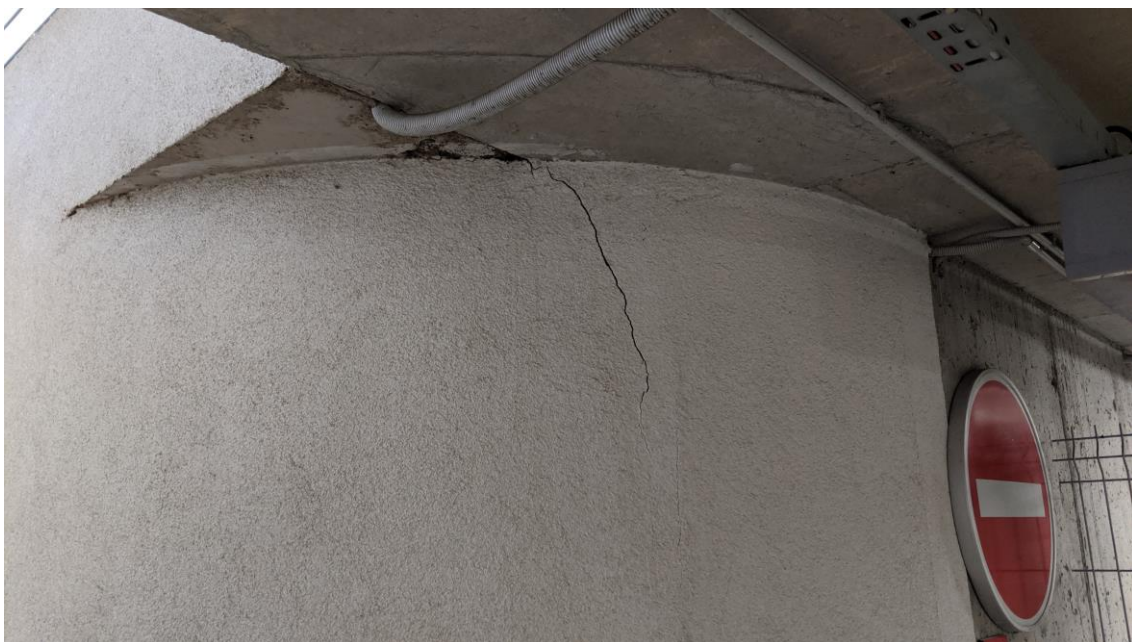
- trhlina v omítce stěny v místě pod stropní deskou v úrovni 1.PP garáží

Tyto poruchy jsou spíše kosmetického rázu a s problematickou deskou rampy zřejmě nemají přímou souvislost.

- oprava trhliny v omítce stěny v místě pod stropní deskou v úrovni 1.PP
 - odstranění nesoudržných částí omítky v místě trhliny
 - penetrace povrchu obloukové stěny při rampě v celé délce

- stěrka s vloženou sklotextilní síťovinou
- akrylátová tenkovrstvá omítka zatírané (škrábané) struktury s velikostí zrna 1,5mm
- oprava průběžné trhliny v místě napojení podlahy a svislé zdi v úrovni 1.PP

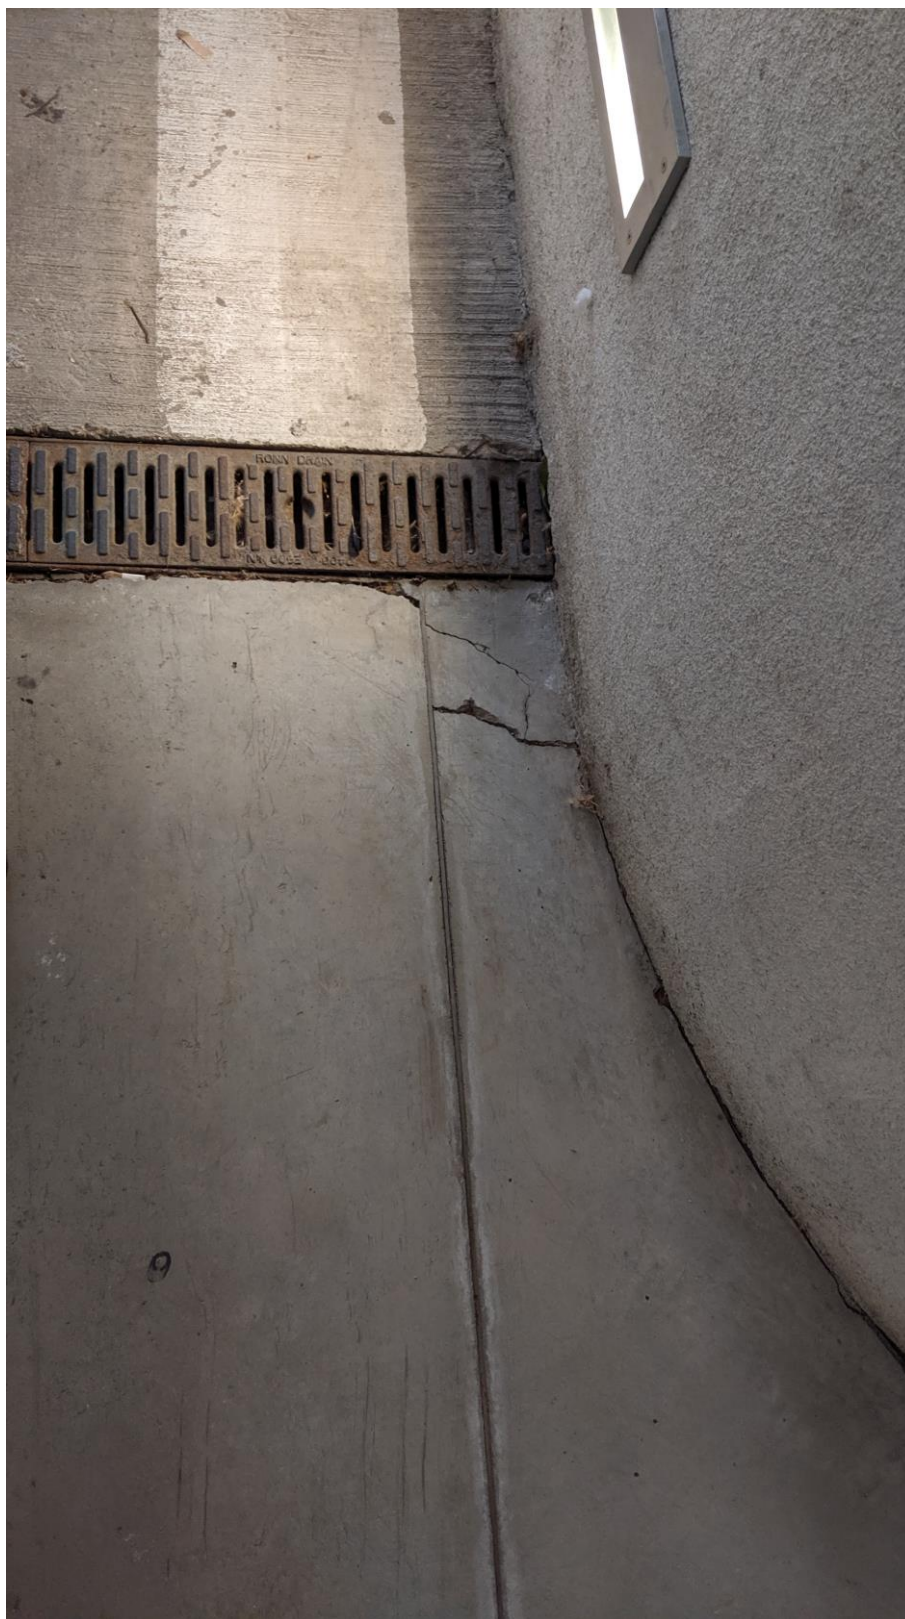
- oblast s porušeným povrchem podlahy nájezdové rampy v úrovni 1.PP

- utěsnění spáry trvale elastickou hmotou
- oprava porušeného povrchu podlahy nájezdové rampy při liniovém žlabu:
 - odstranění porušené části
 - očištění a penetrace (včetně odvodňovacího žlabu)

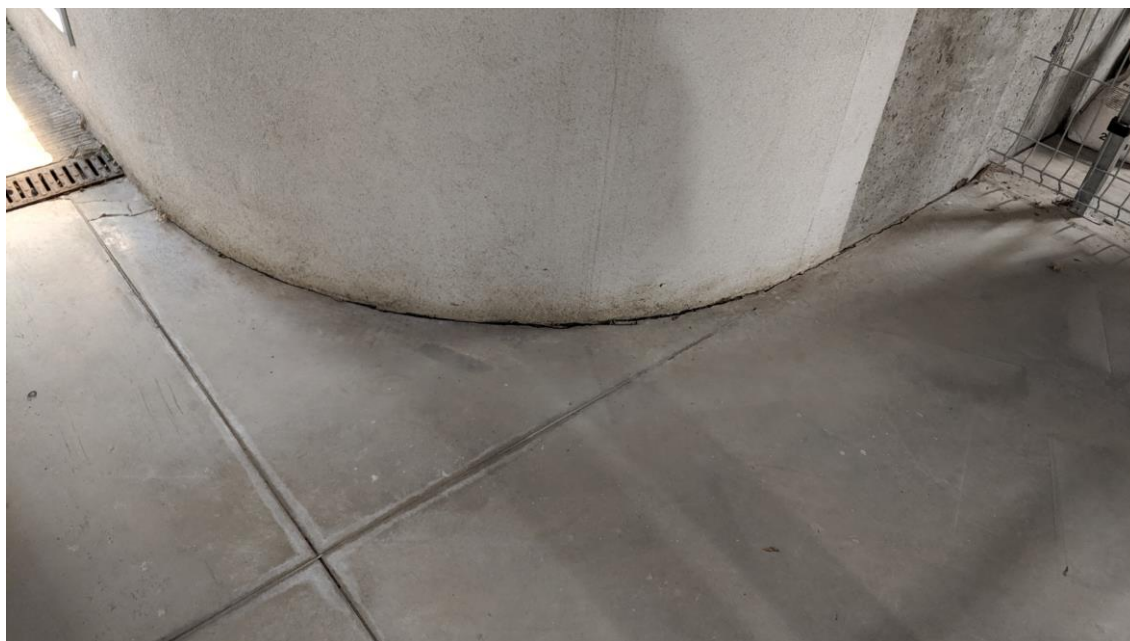
- průběžná trhlina v místě napojení podlahy a svislé zdi v úrovni 1.PP

- vyčištění trhliny (odsátí náletů a prachu)
 - podkladní nátěr pro savé materiály (beton)
 - vyplnění spáry kulatým profilem na polyetylenové bázi pro vyplňování spár
