**ZPRÁVA O PROVEDENÍ
STAVEBNĚ TECHNICKÉHO PRŮZKUMU OBJEKTU**

STŘEDISKO VOLNÉHO ČASU IVANČICE

Datum: 17. 05. 2024

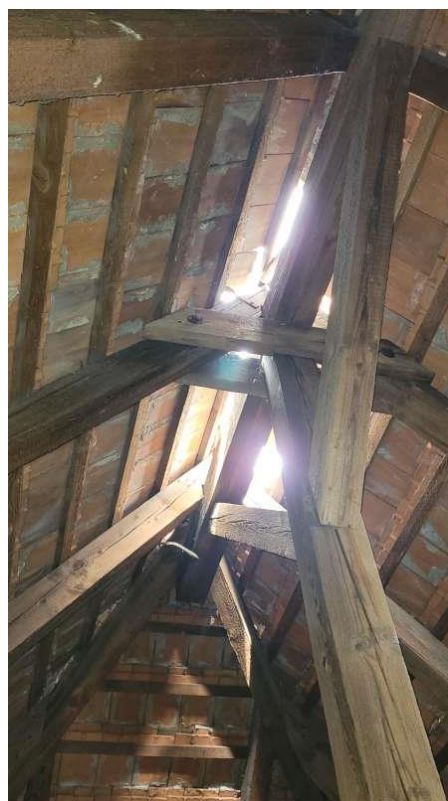
DEF-03 – Objekt A (chybějící střešní taška)

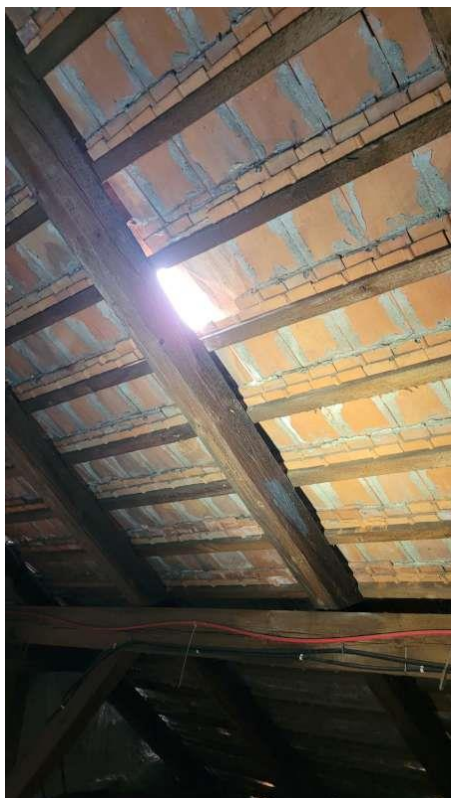
DEF-06 – Objekt A (chybějící hřebenáče)

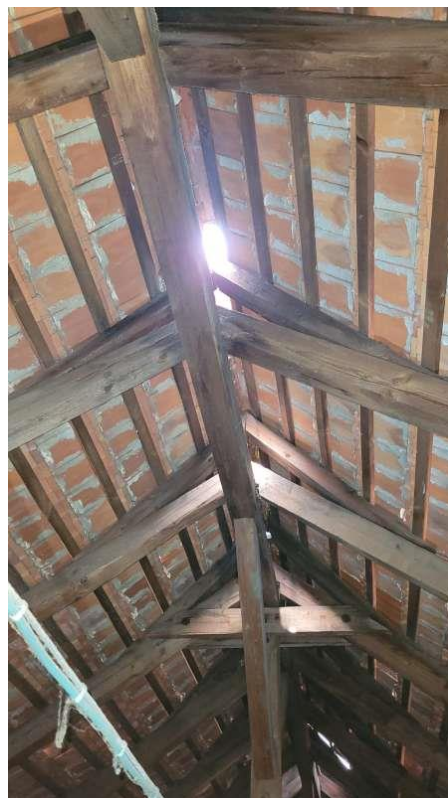
DEF-07 – Objekt A (chybějící hřebenáče)

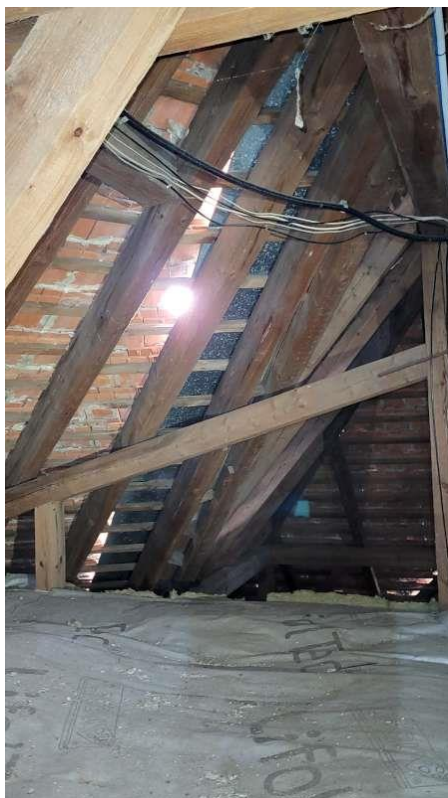
DEF-10 – Objekt B (chybějící střešní taška)

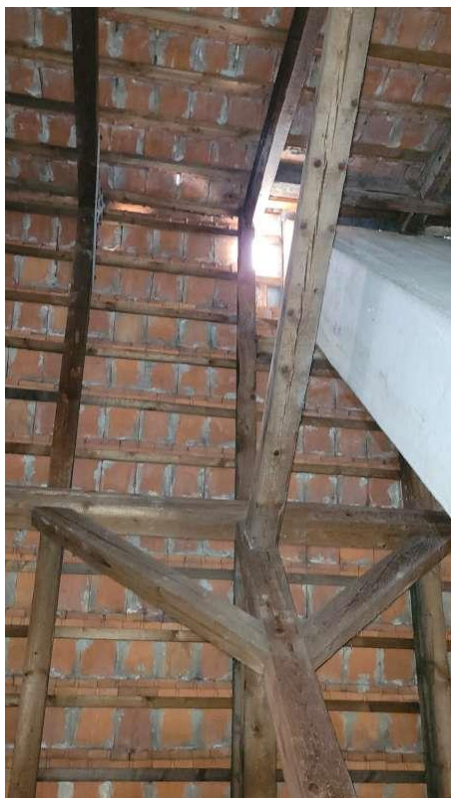
DEF-14 – Objekt D (chybějící hřebenáče)

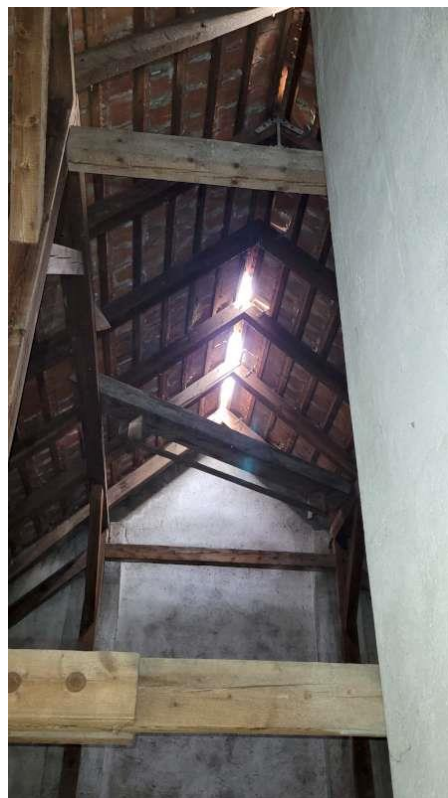
DEF-15 – Objekt D (chybějící střešní taška)

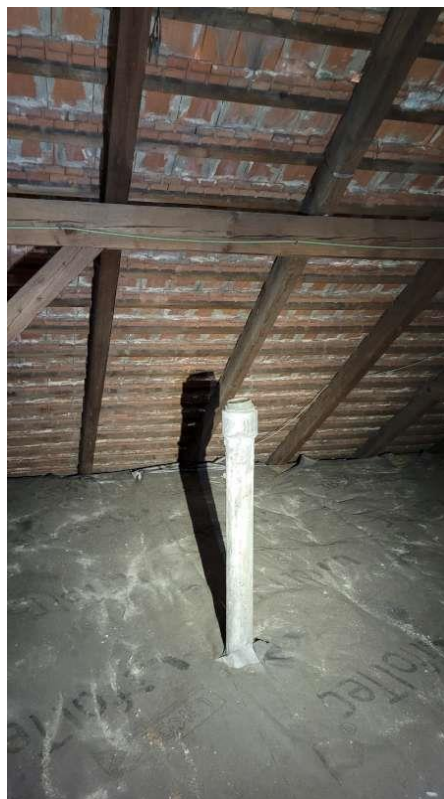
ZT-07 – Objekt A (chybějící propojení)

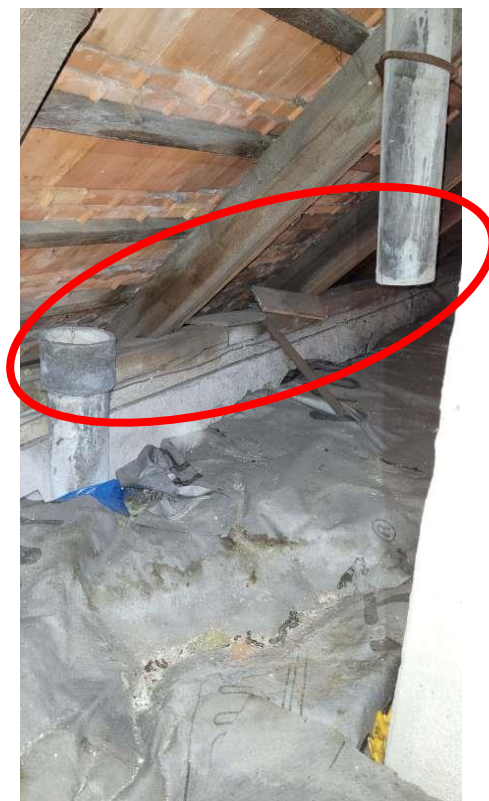
ZT-17 – Objekt B (ukončeno v prostoru krovu)

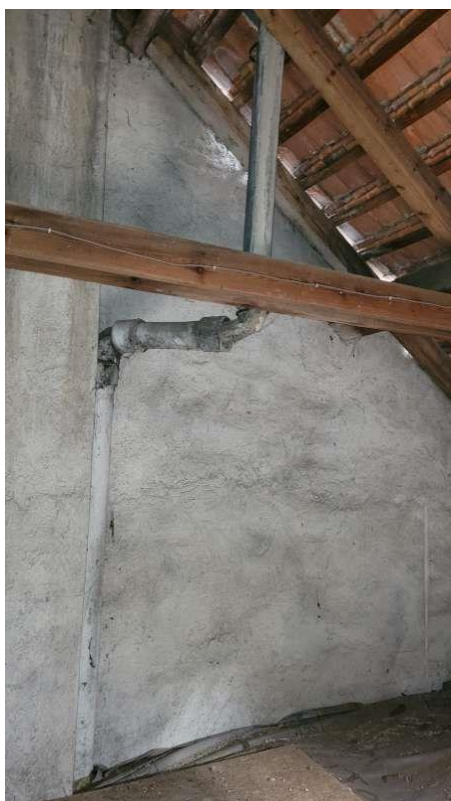
ZT-22 – Objekt C (stará vzduchotechnika, nefunkční)

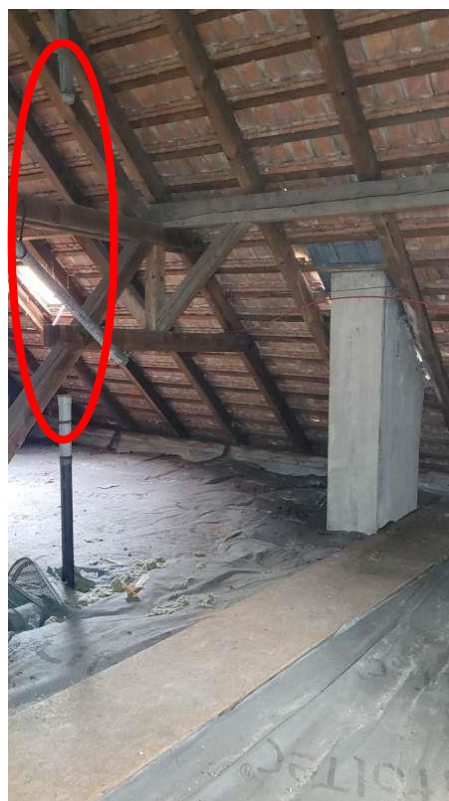
ZT-35 – Objekt D (stará vzduchotechnika, nefunkční)

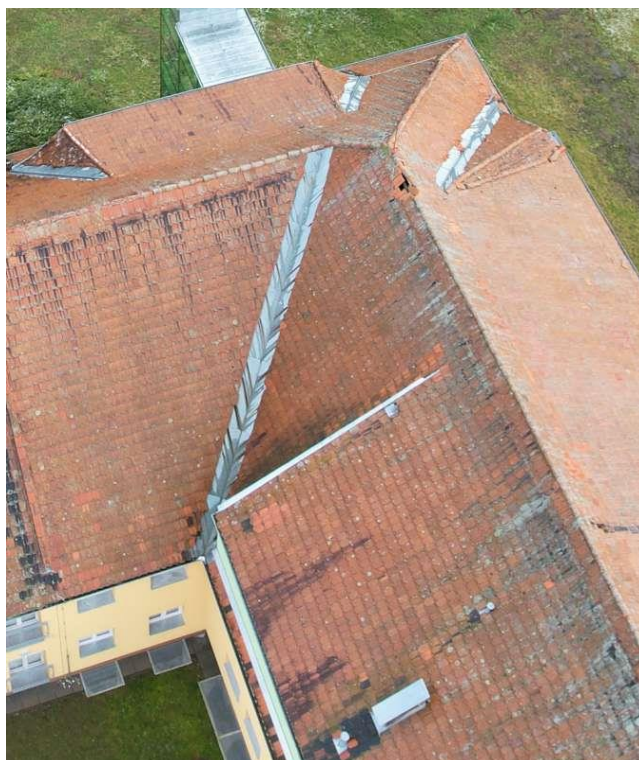
Klempířské prvky – nároží budov A–B
(Zdroj: foto z dronu PKV BUILD, s.r.o.)

Sklon střechy je dostatečný pro zvolený typ krytiny, v místech spojení objektů B a C, C a D dochází u oplechovaných ploch úžlabí k vyšší degradaci plechu.

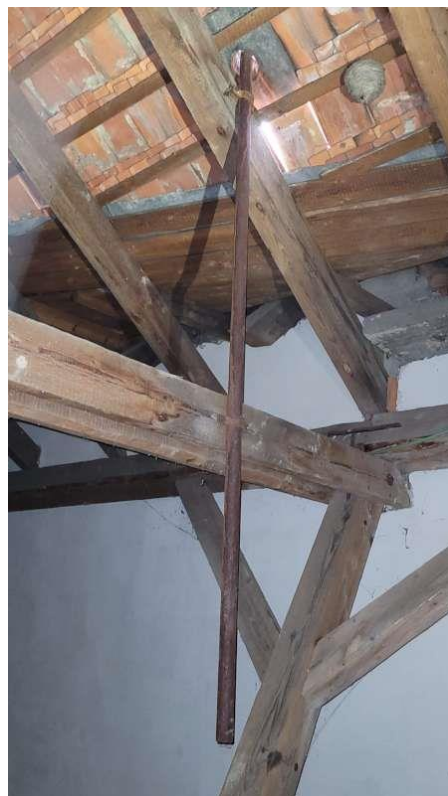
b) Expanzní nádoba

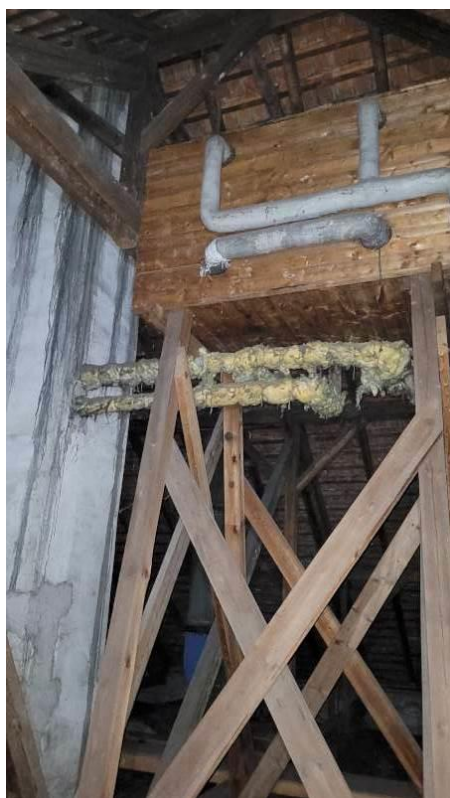
V prostoru krovu nad budovou C, nad kuchyní, jsou umístěny dvě konstrukce pro uložení expanzní nádrže. Pouze jedna z těchto konstrukcí je osazená nádrží. Tato nádrž je již nefunkční.

EX-02 – Objekt C

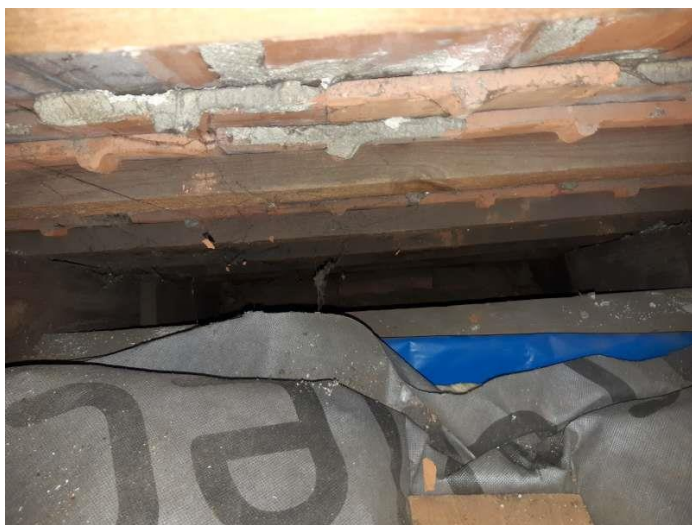
Chybějící tepelná izolace šikmině detail – Objekt A

Ve všech objektech chybí za pozednicemi tepelná izolace, kde dochází ke vzniku tepelných mostů. Především u objektu A to považuji za veliký problém.

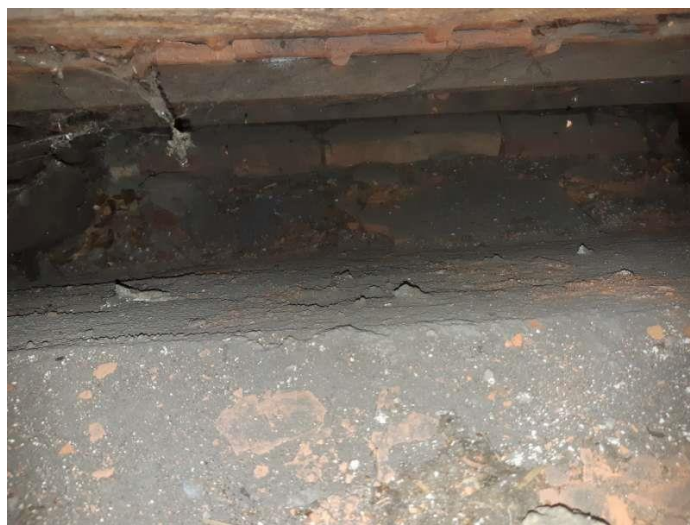
Chybějící tepelná izolace v šikmině – Objekt D

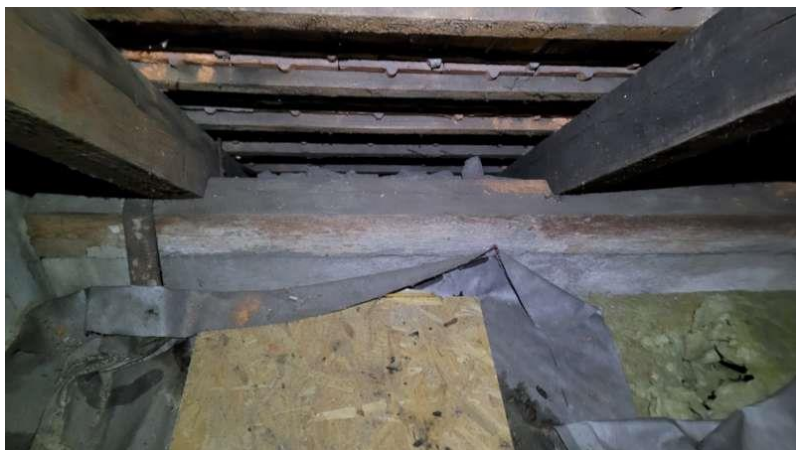
Porušené spoje difuzní fólie

Dále dochází k zatékání srážkových vod do prostoru krovu chybějící krytinou a hřebenáči. Důsledkem této závady může dojít ke snížení tepelně izolačních vlastností tepelné izolace ležící na stropní konstrukci. Položená difúzní folie částečně zajišťuje ochranu tepelné izolace a umožní následný odpar srážkových vod, spoje jsou však na mnoha místech rozlepené a bez přesahů.
