Most 383-008

Most přes Časnýř v Bílovicích

HLAVNÍ PROHLÍDKA

Datum provedení prohlídky: 21.9.2023

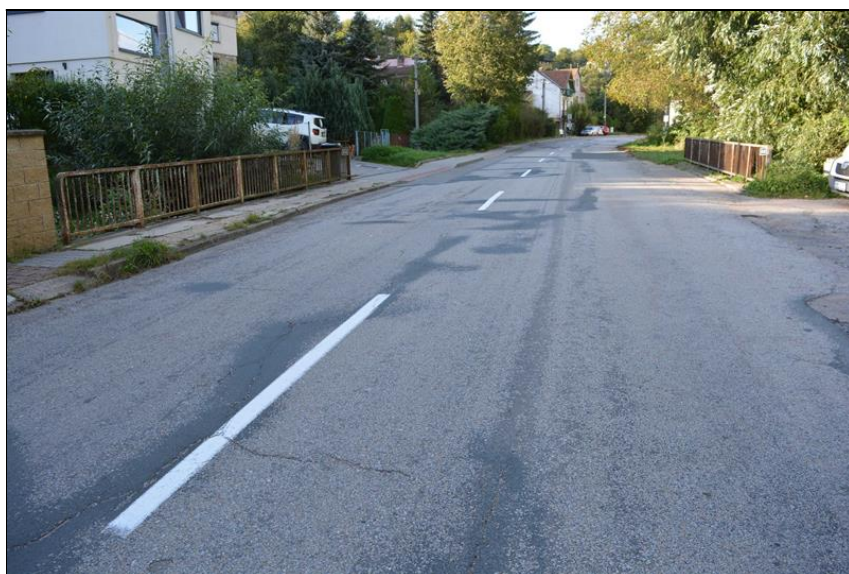
Celkový pohled na most po směru staničení.

4.3 Dopravní značení, označení objektu

SDZ bez závad. Osazeno je staré číslo OM. VDZ je z asi 20% stráveno.

[1]	4.3	Dopravní značení, označení objektu	Osadit tabulky OM s novým číslem.
-----	-----	------------------------------------	-----------------------------------

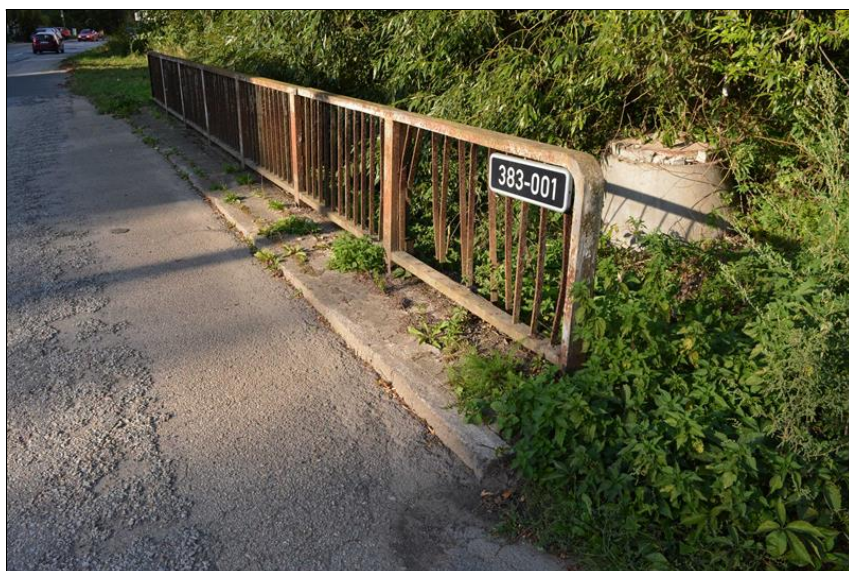
Pravá mostní římsa se zábradlím od OP1.

4.2 Zábradlí

Zábradlí celoplošně napadeno korozí. V patách sloupků prokorodováno, více vpravo. Zábradlí lokálně s deformacemi a vpravo u OP1 se zcela uvolněnou svislou výplní.

[2]	4.2	Zábradlí	Oboustranně osadit nové zábradlí.
-----	-----	----------	-----------------------------------

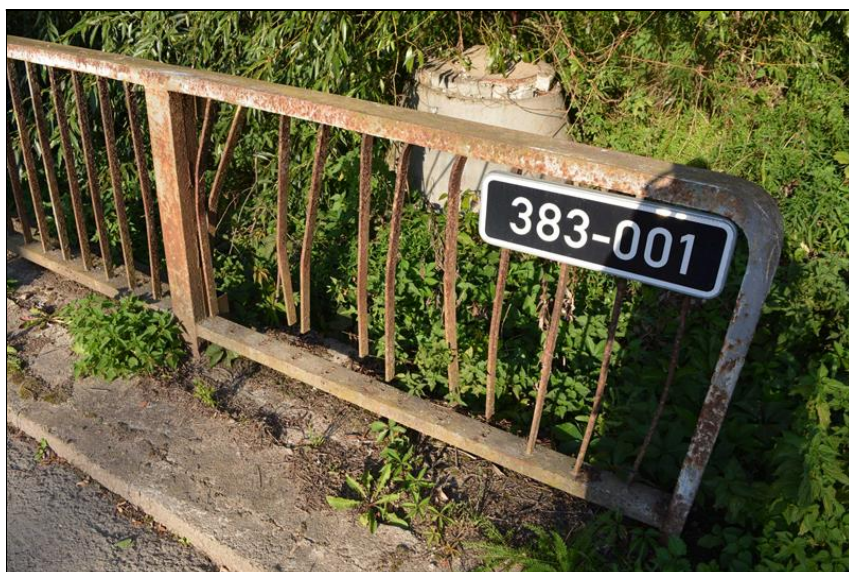
Detail P zábradlí a OM.

4.2 Zábradlí

Zábradlí celoplošně napadeno korozí. V patách sloupků prokorodováno, více vpravo. Zábradlí lokálně s deformacemi a vpravo u OP1 se zcela uvolněnou svislou výplní.

4.3 Dopravní značení, označení objektu

SDZ bez závad. Osazeno je staré číslo OM. VDZ je z asi 20% stráveno.

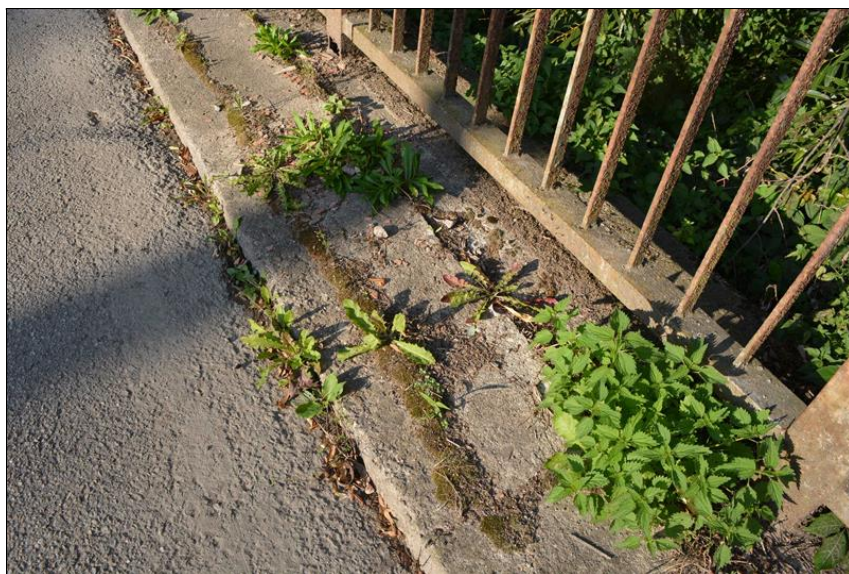
Detail P římsy.

3.3 Římsy, obrubníky, zálivky

Povrch říms degradován s odpadem.

Povrch obrub degradován s odpadem.

[3]	3	svršek	Provést nové vozovkové souvrství, s celoplošnou izolací, římsami, chodníkem a zábradlím.
-----	---	--------	--

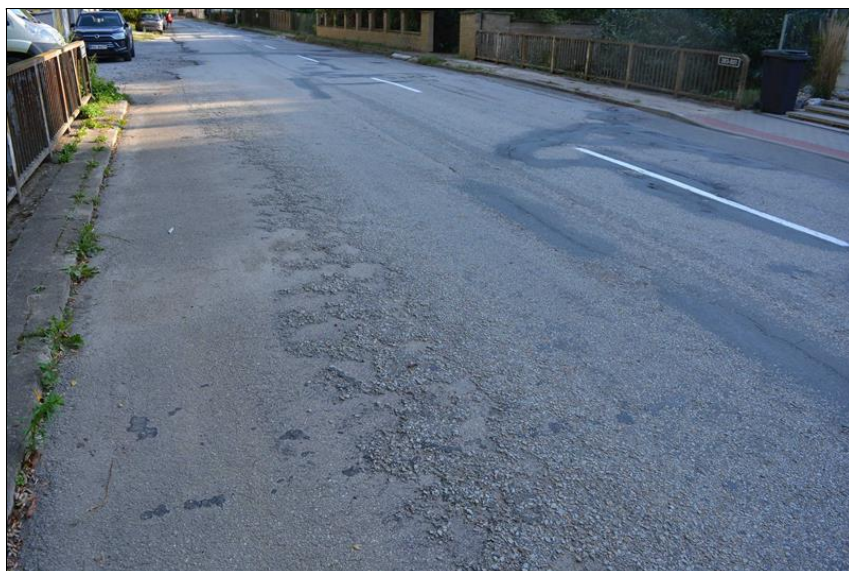
Celkový pohled na vozovku na mostě od OP2.

3 svršek

Vozovka s trhlinami, převrstvená s nerovnostmi, lokální počínající výtluky. Krajnice zarostlá vegetací.

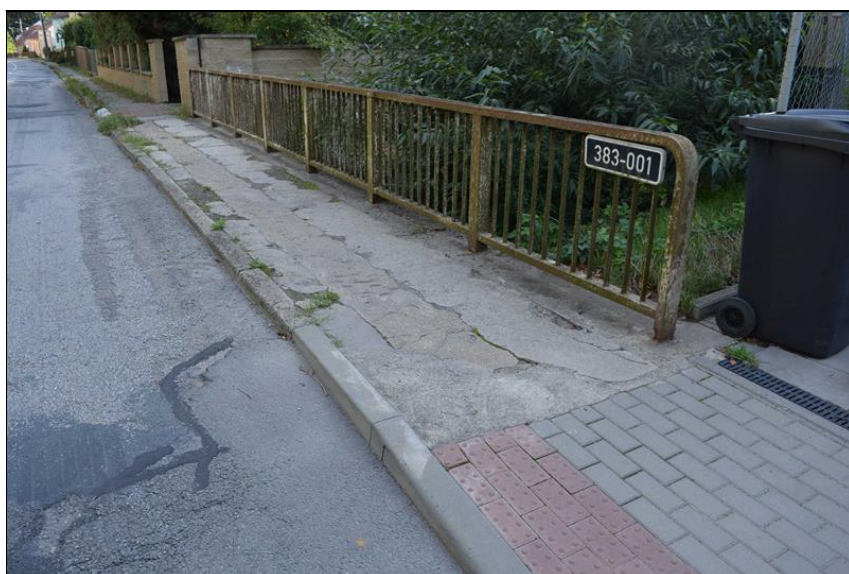
Levá mostní římsa se zábradlím a chodníkem od OP2.

4.2 Zábradlí

Zábradlí celoplošně napadeno korozí. V patách sloupků prokorodováno, více vpravo. Zábradlí lokálně s deformacemi a vpravo u OP1 se zcela uvolněnou svislou výplní.

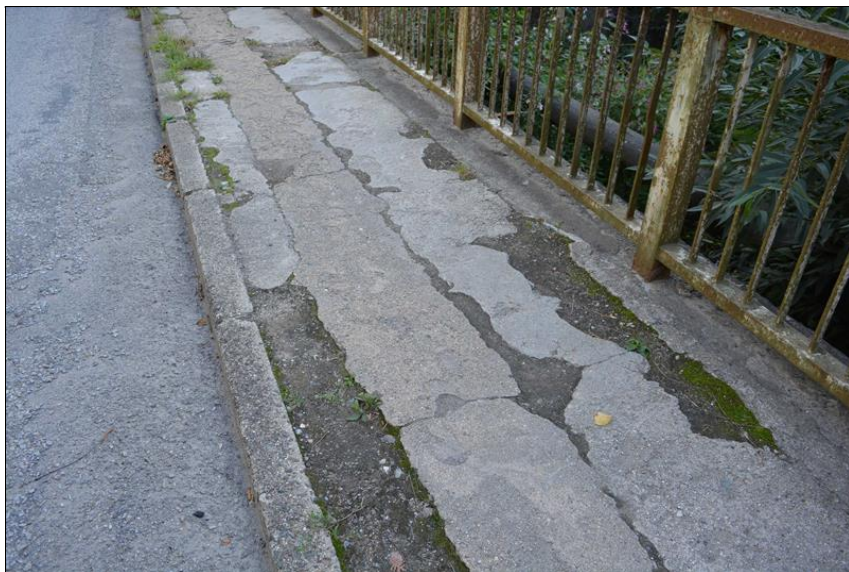
Detail L chodníku.

3.2 Chodníky

Povrch chodníku degradován s odpadem.

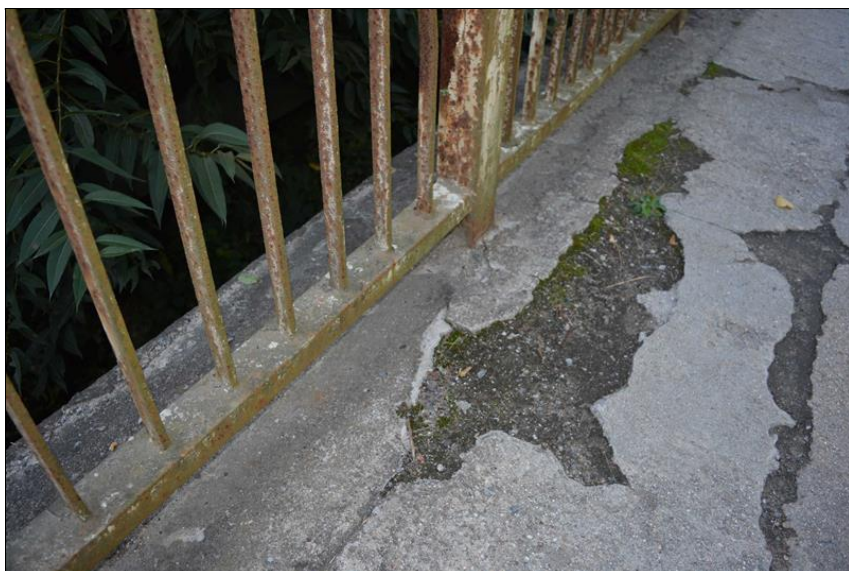
Detail L římsy.

3.3 Římsy, obrubníky, zálivky

Povrch říms degradován s odpadem.

Povrch obrub degradován s odpadem.

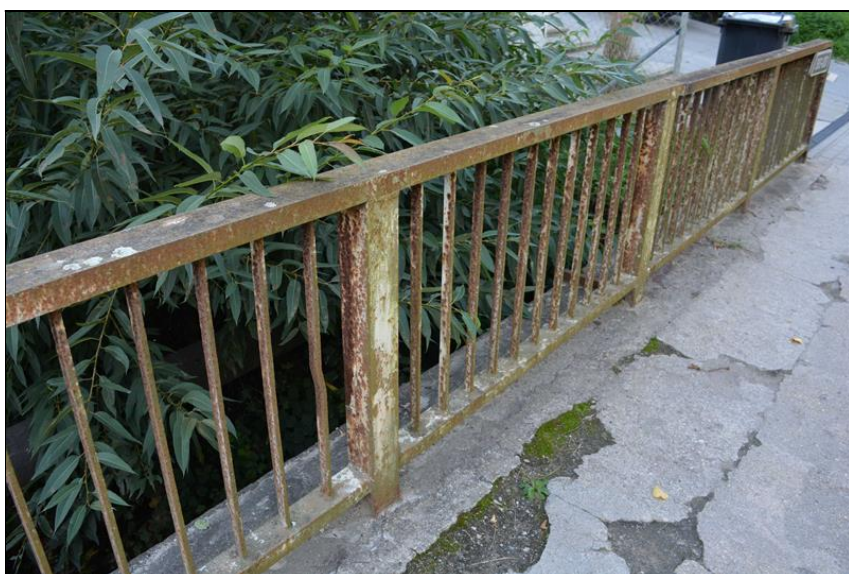
Detail L zábradlí.

4.2 Zábradlí

Zábradlí celoplošně napadeno korozí. V patách sloupků prokorodováno, více vpravo. Zábradlí lokálně s deformacemi a vpravo u OP1 se zcela uvolněnou svislou výplní.

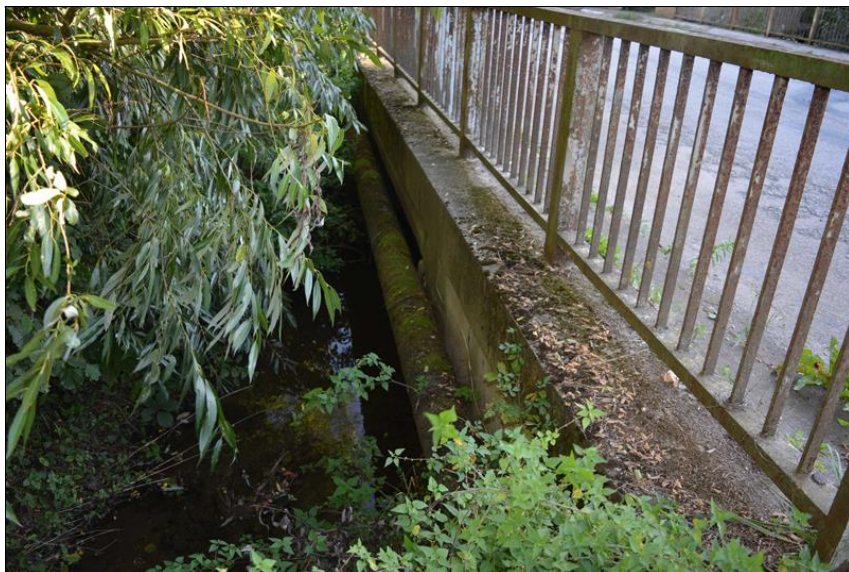
Boční pohled na most zprava po směru toku.

4.6 Území pod mostem a přístup. cesty

Dno koryta nezpevněné, zanesené. Přístup pouze k čelům mostu, pod mostem malá volná výška.

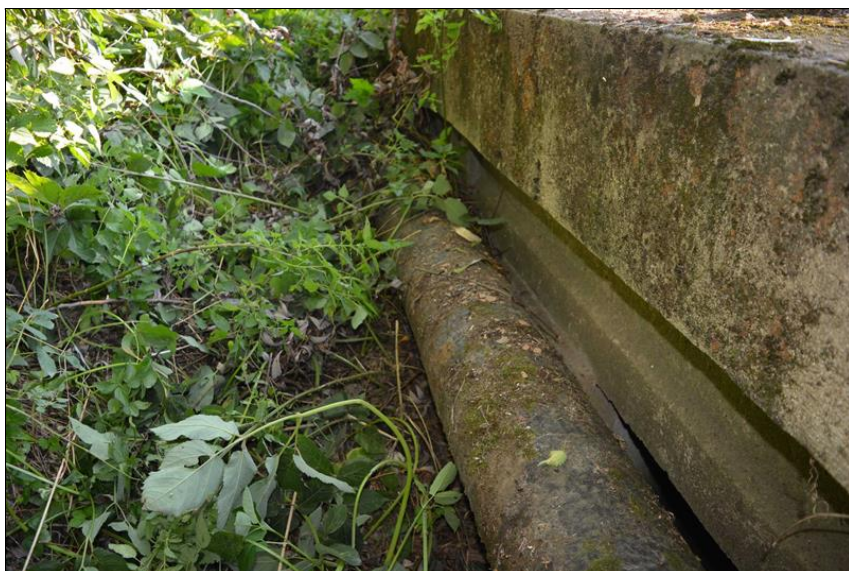
P křídlo OP1.

1.2 Mostní podpěry křídla a čelní zdi

V místě krajních nosníků dochází k zatékání na opěry. Rohy opěr zmáčené, omítka opadává. V lici SS lokálně řasy, lišejníky a mechy.

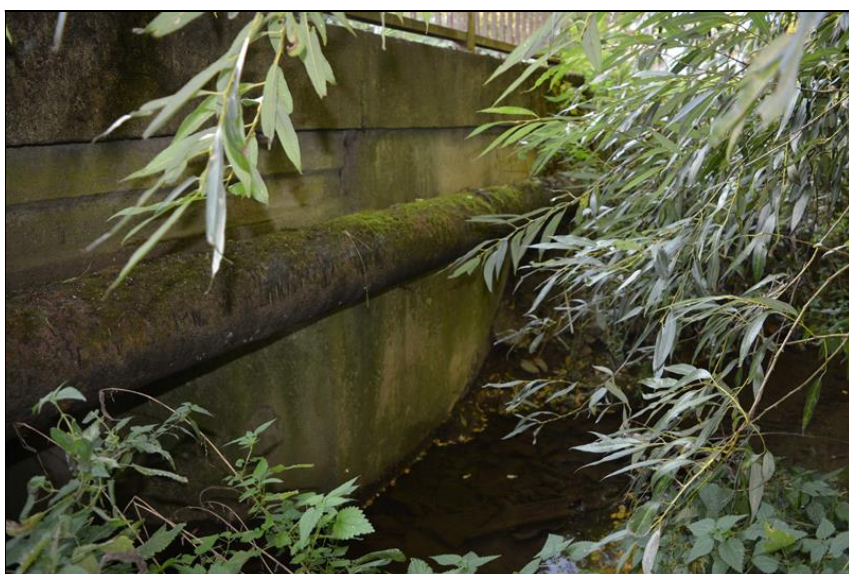
P křídlo OP2.

1.2 Mostní podpěry křídla a čelní zdi

V místě krajních nosníků dochází k zatékání na opěry. Rohy opěr zmáčené, omítka opadává. V lici SS lokálně řasy, lišejníky a mechy.

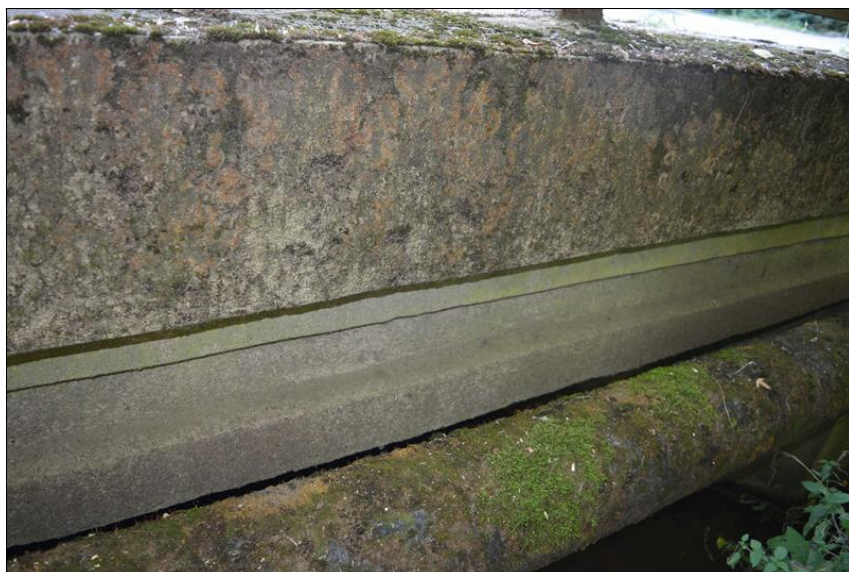
Detail boku NK, boku římsy mostu a CZ vpravo.

4.7 Cizí zařízení

Potrubí CZ s řasami, mechem a počátkem povrchové koroze.

3.3 Římsy, obrubníky, zálivky

Povrch říms degradován s odpadem. Povrch obrub degradován s odpadem.

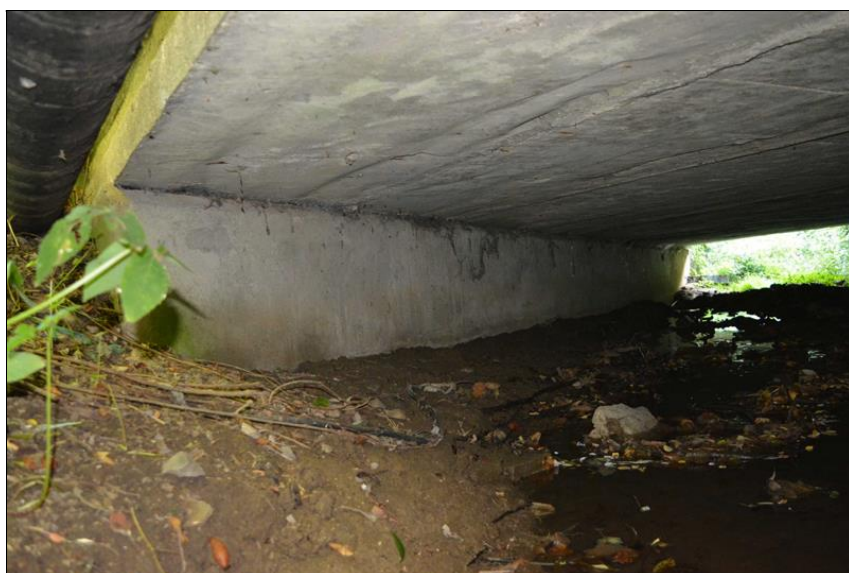
Pohled na OP1 zprava.

1.2 Mostní podpěry křídla a čelní zdi

V místě krajních nosníků dochází k zatékání na opěry. Rohy opěr zmáčené, omítka opadává. V líci SS lokálně řasy, lišejníky a mechy.

1.1 Základy mostních podpěr a křídel

Založení je nepřístupné, ale zřejmě bez závad.

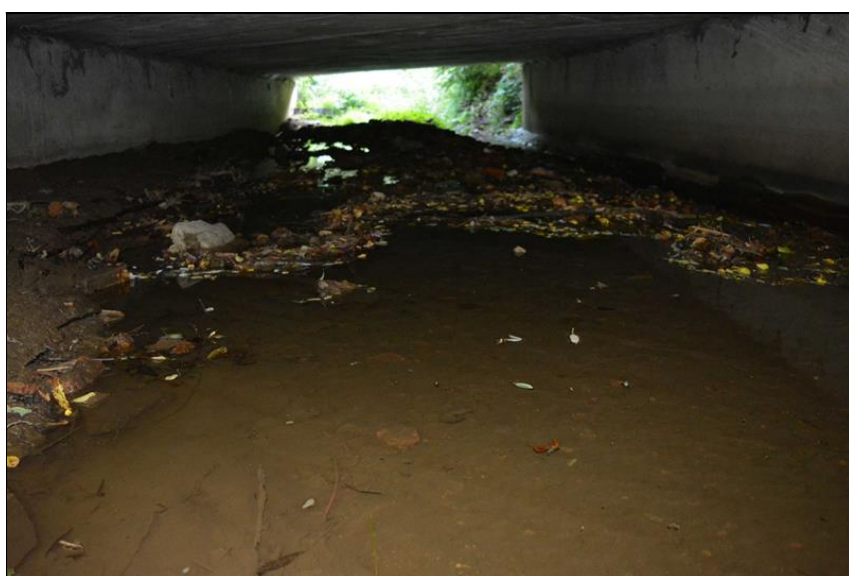
Celkový pohled na území pod mostem zprava.

4.6 Území pod mostem a přístup. cesty

Dno koryta nezpevněné, zanesené. Přístup pouze k čelům mostu, pod mostem malá volná výška.

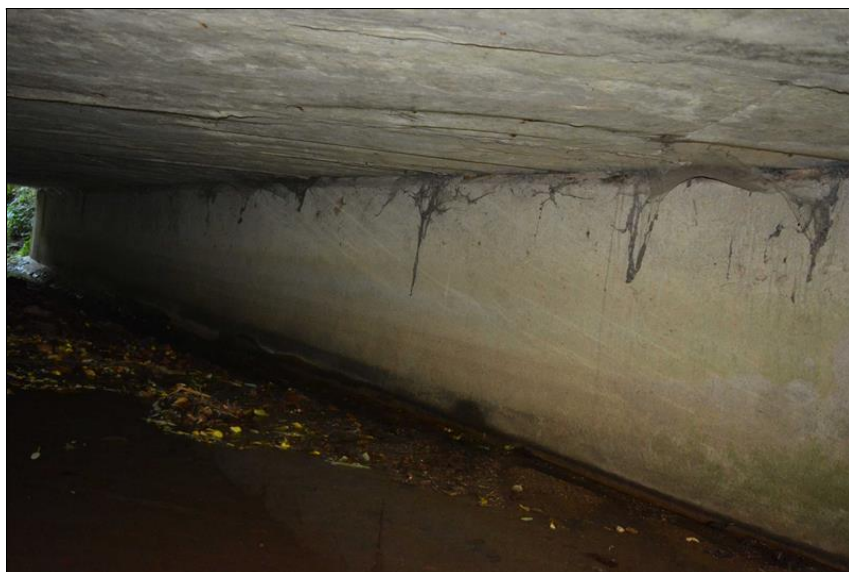
Pohled na OP2 zprava.

1.2 Mostní podpěry křídla a čelní zdi

V místě krajních nosníků dochází k zatékání na opěry. Rohy opěr zmáčené, omítka opadává. V líci SS lokálně řasy, lišejníky a mechy.

1.1 Základy mostních podpěr a křídel

Založení je nepřístupné, ale zřejmě bez závad.

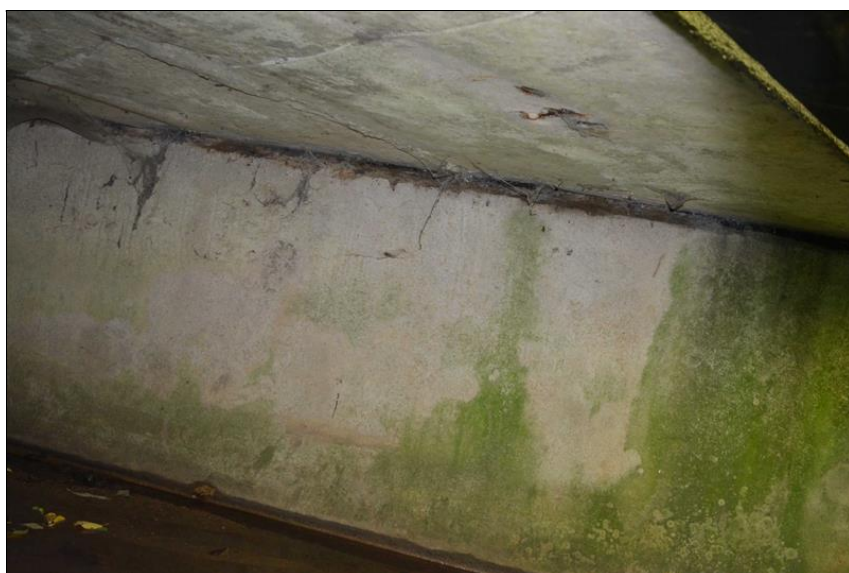
Detail líce OP2 vpravo.

1.2 Mostní podpěry křídla a čelní zdi

V místě krajních nosníků dochází k zatékání na opěry. Rohy opěr zmáčené, omítka opadává. V líci SS lokálně řasy, lišejníky a mechy.

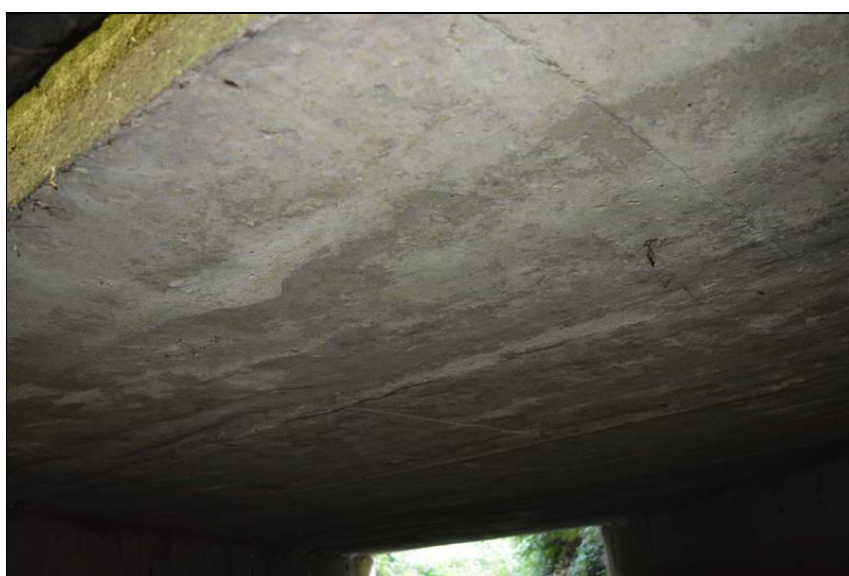
Celkový pohled na podhled NK mostu zprava.

2.1 Nosná konstrukce

V podhledu NK vpravo lokálně ojedinělá dedgradace betonu s drobným odpadem a obnaženou korodující výztuží. Mezi krajní nosníky vlevo zatéká.

3.5 Izolační systém NK

Izolace lokálně porušená.

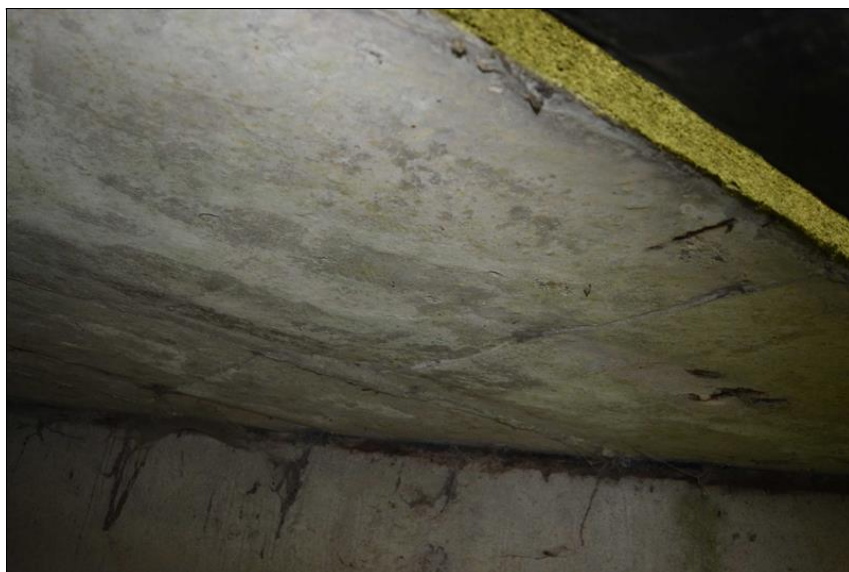
Detail pohledu NK mostu vpravo.

2.1 Nosná konstrukce

V pohledu NK vpravo lokálně ojedinělá degradace betonu s drobným odpadem a obnaženou korodující výztuží. Mezi krajní nosníky vlevo zatéká.

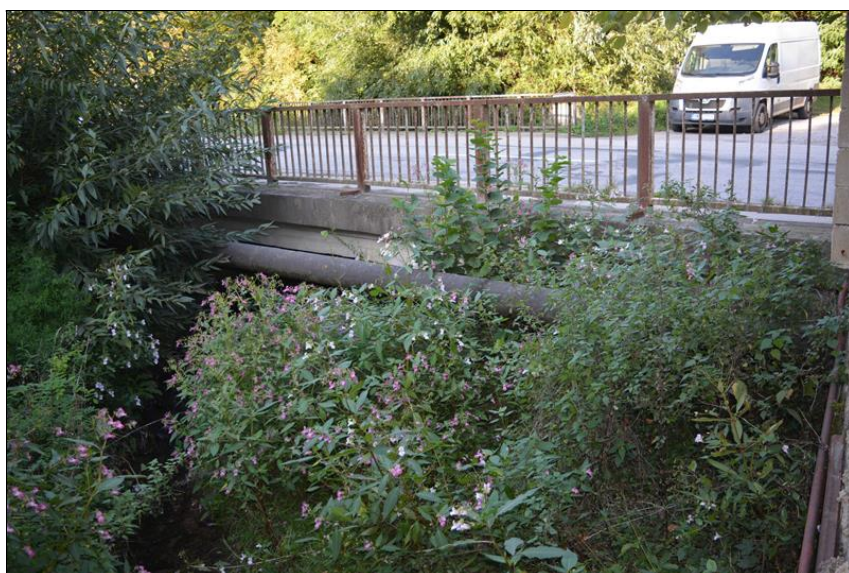
Boční pohled na most zleva proti směru toku.

4.6 Území pod mostem a přístup cesty

Dno koryta nezpevněné, zanesené. Přístup pouze k čelům mostu, pod mostem malá volná výška.

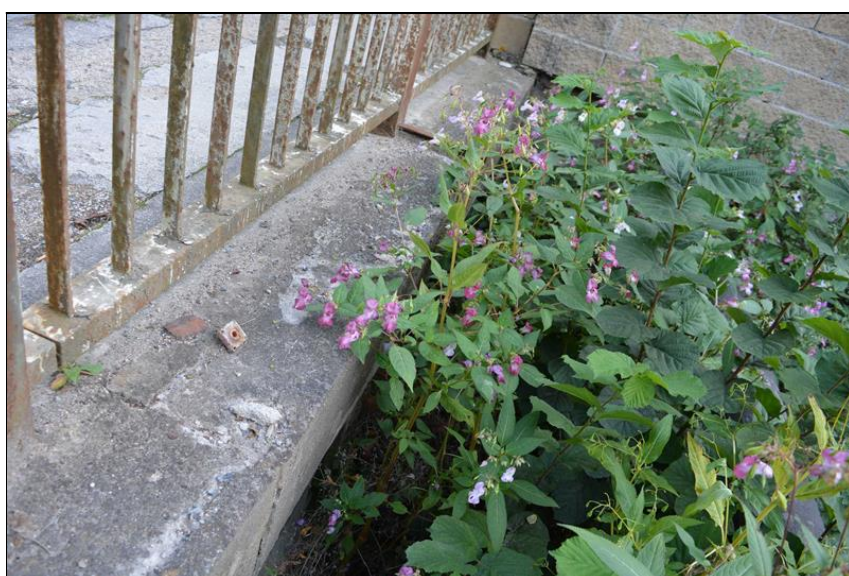
L křídlo OP1 a navazující OZ.

1.2 Mostní podpěry křídla a čelní zdi

V místě krajních nosníků dochází k zatékání na opěry. Rohy opěr zmáčené, omítka opadáva. V lici SS lokálně řasy, lišejníky a mechy.

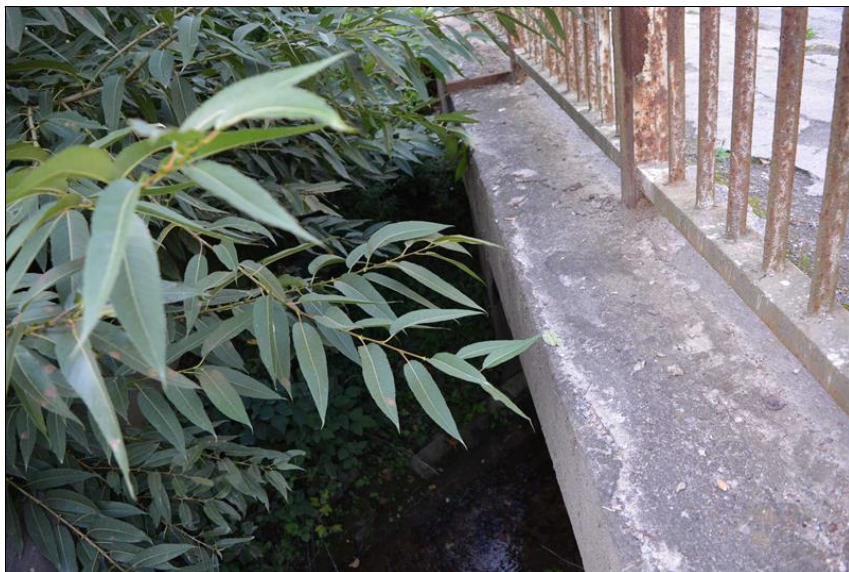
L křídlo OP2 a navazující OZ.

1.2 Mostní podpěry křídla a čelní zdi

V místě krajních nosníků dochází k zatékání na opěry. Rohy opěr zmáčené, omítka opadává. V líci SS lokálně řasy, lišejníky a mechy.
