akce : Oprava fasády historické budovy školy
stupeň : DSP
investor : Střední škola Strážnice, příspěvková organizace, J. Skácela 890, 696 62 Strážnice

Obsah: **D 1.1.a - Technická zpráva**

datum zpracování : březen 2024
zakázkové číslo : 2024/046

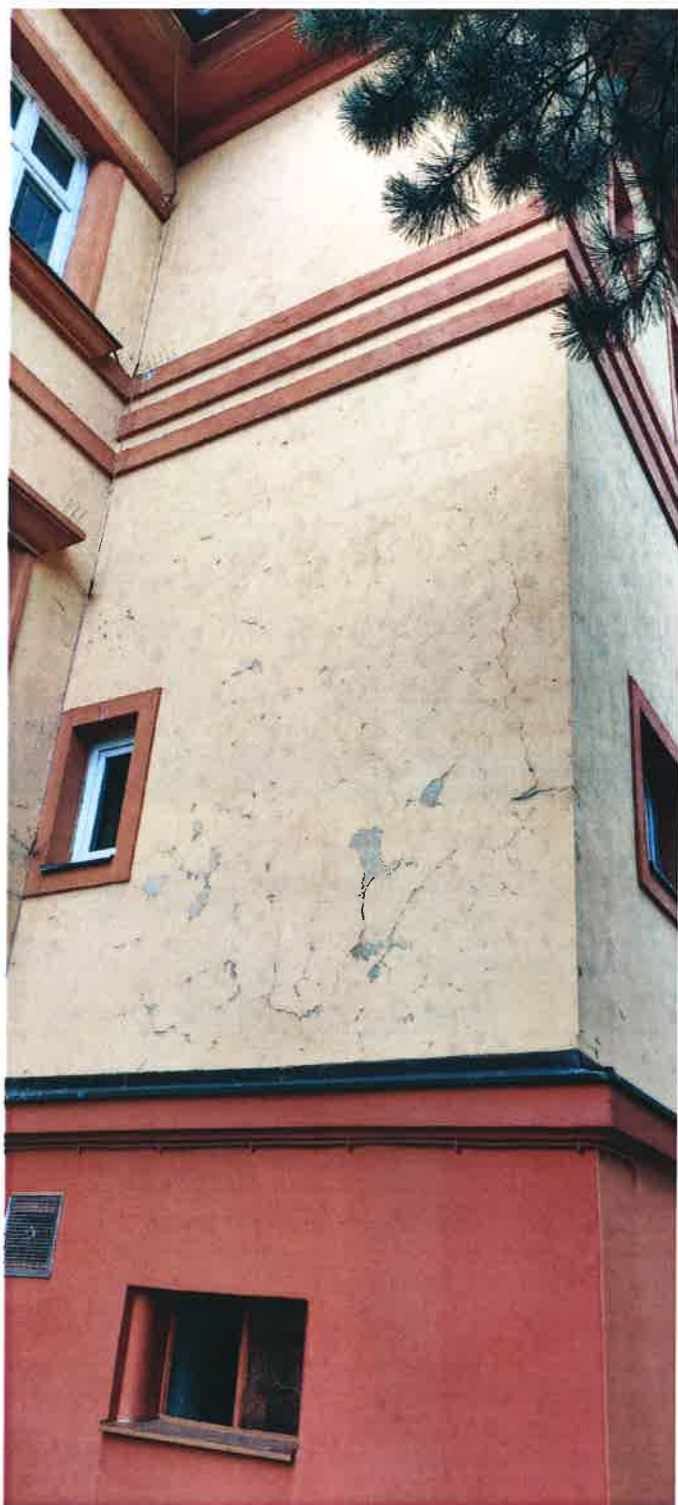
Obr. 4 – defekty na fasádě

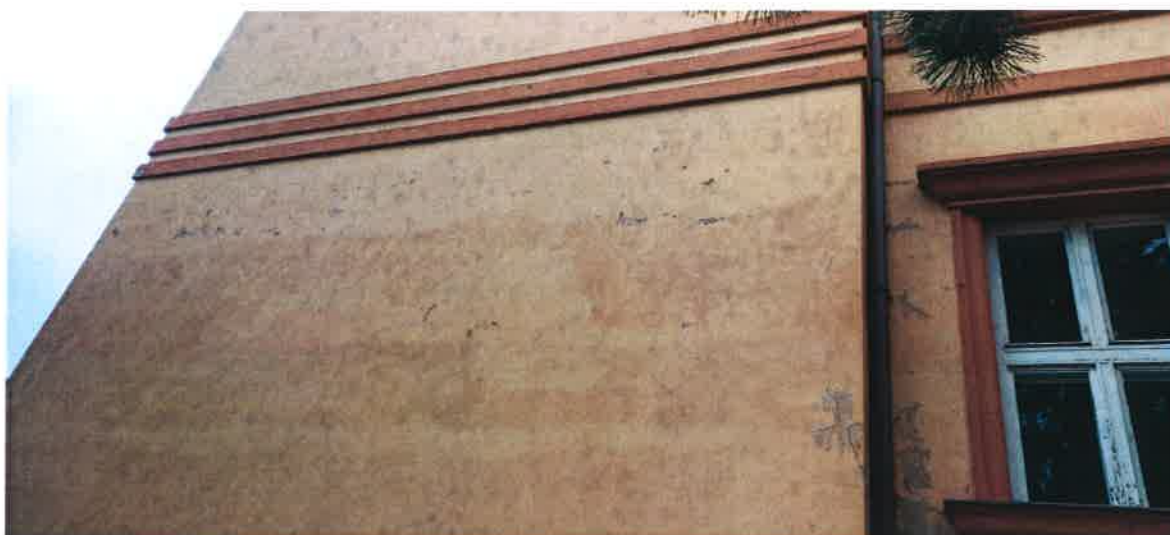
Obr. 5 – defekty na fasádě

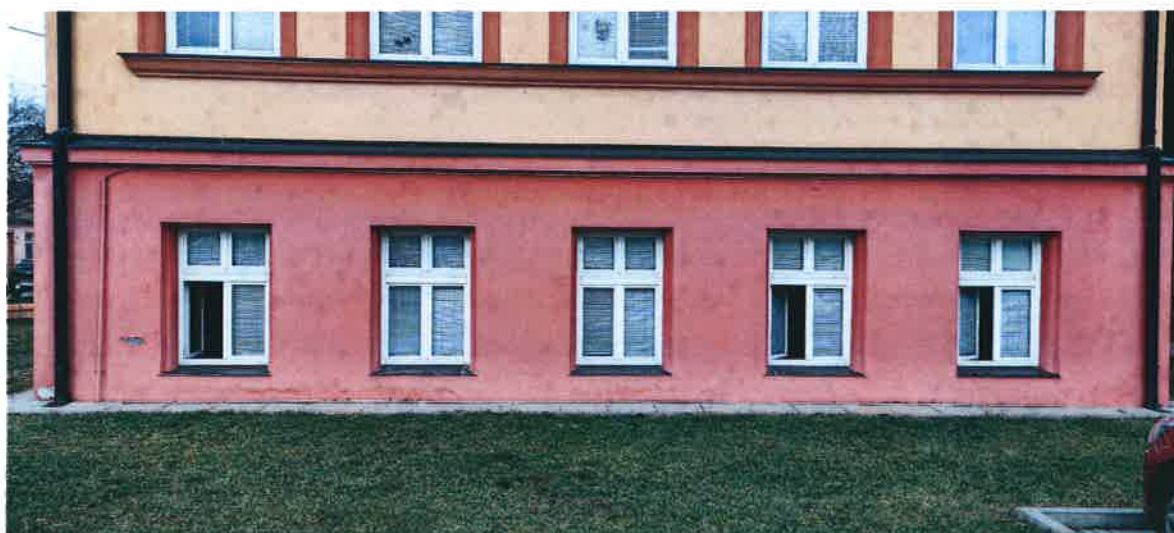
Obr. 6 – defekty na fasádě

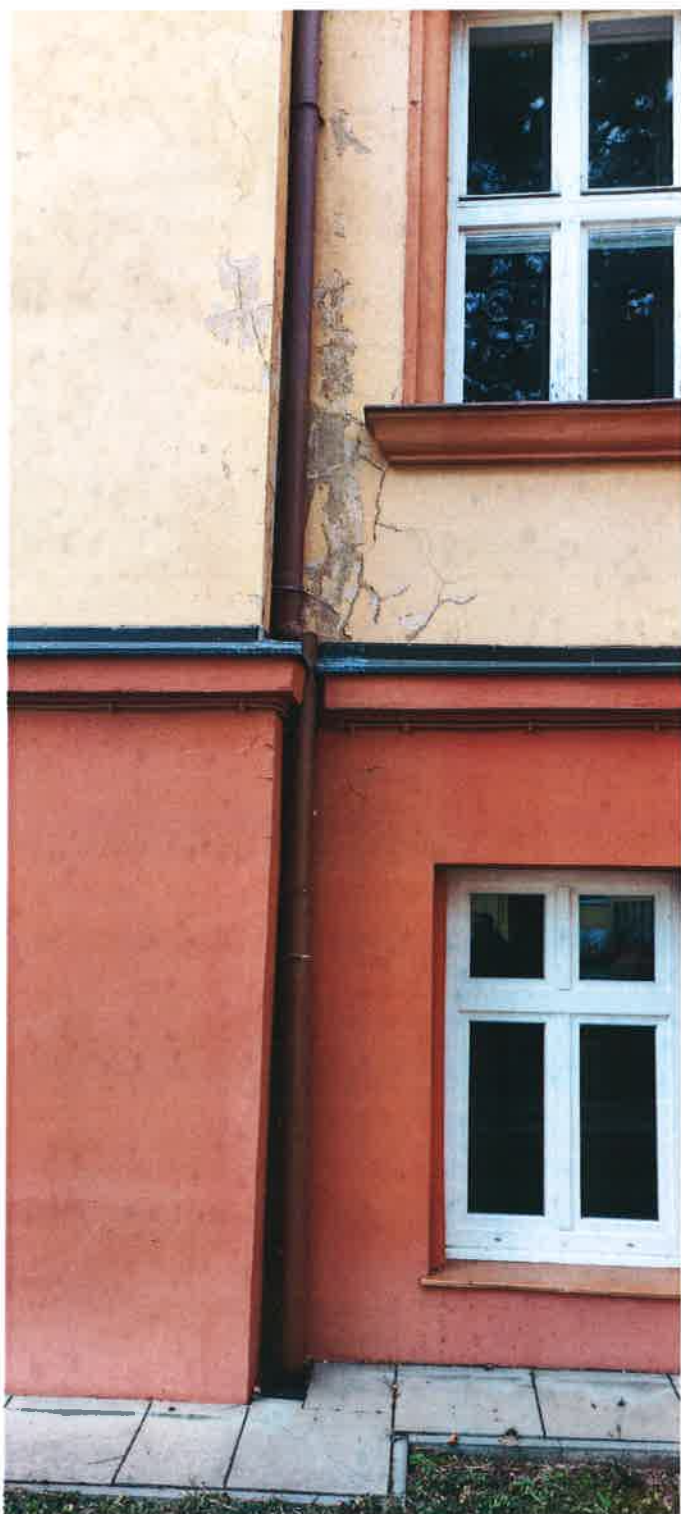
Obr. 7 – defekty na fasádě

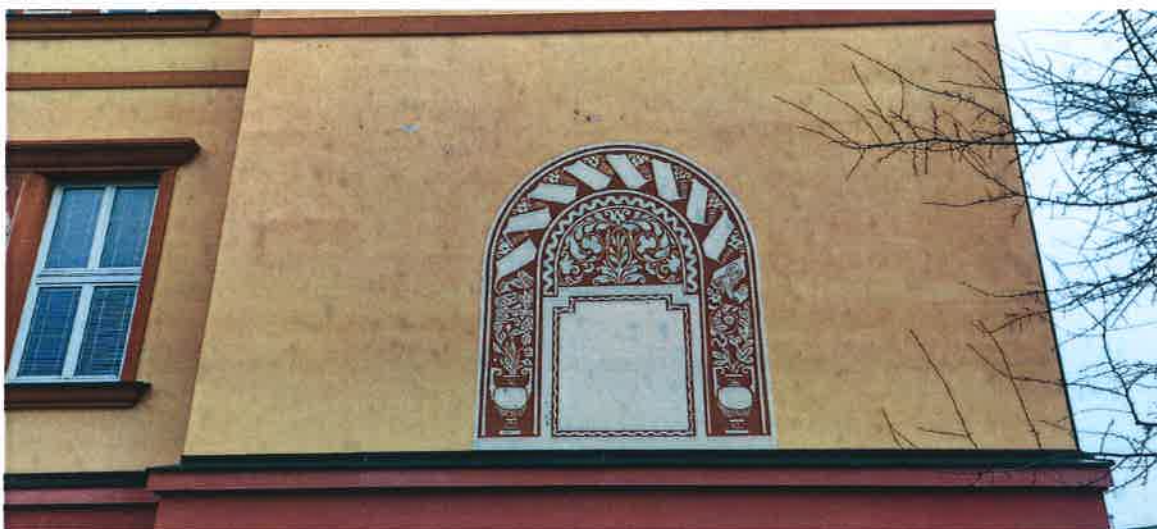
Obr. 8 – defekty na fasádě, pohled na sgrafita

- Sgrafita budou zachována a při čištění fasády a provádění nátěrů budou zakryta. Bude proveden průzkum a jemným poklepem budou identifikována místa, ve kterých došlo k případnému odseparování vrstvy od podkladu. Zde bude provedeno injektáž (zpevnění a vyplnění) oddělených omítek. V případě výskytu poruch bude zpracován technologický postup opravy plochy sgrafita specialistou. Technologický postup by byl odsouhlasen pracovníky památkové péče. Vzhledem k exponovanosti budovy a

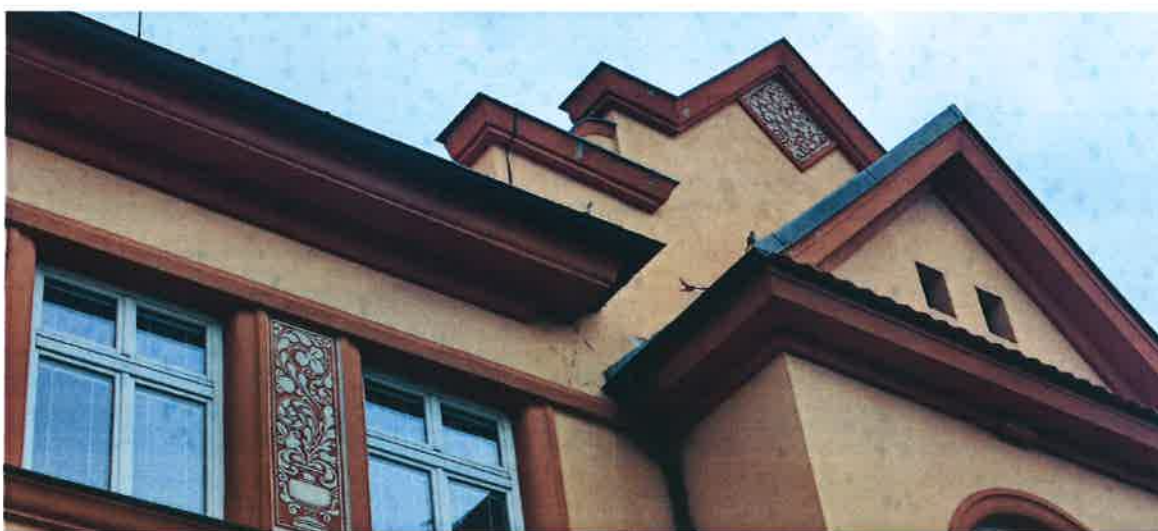
Obr. 9 – defekty na fasádě

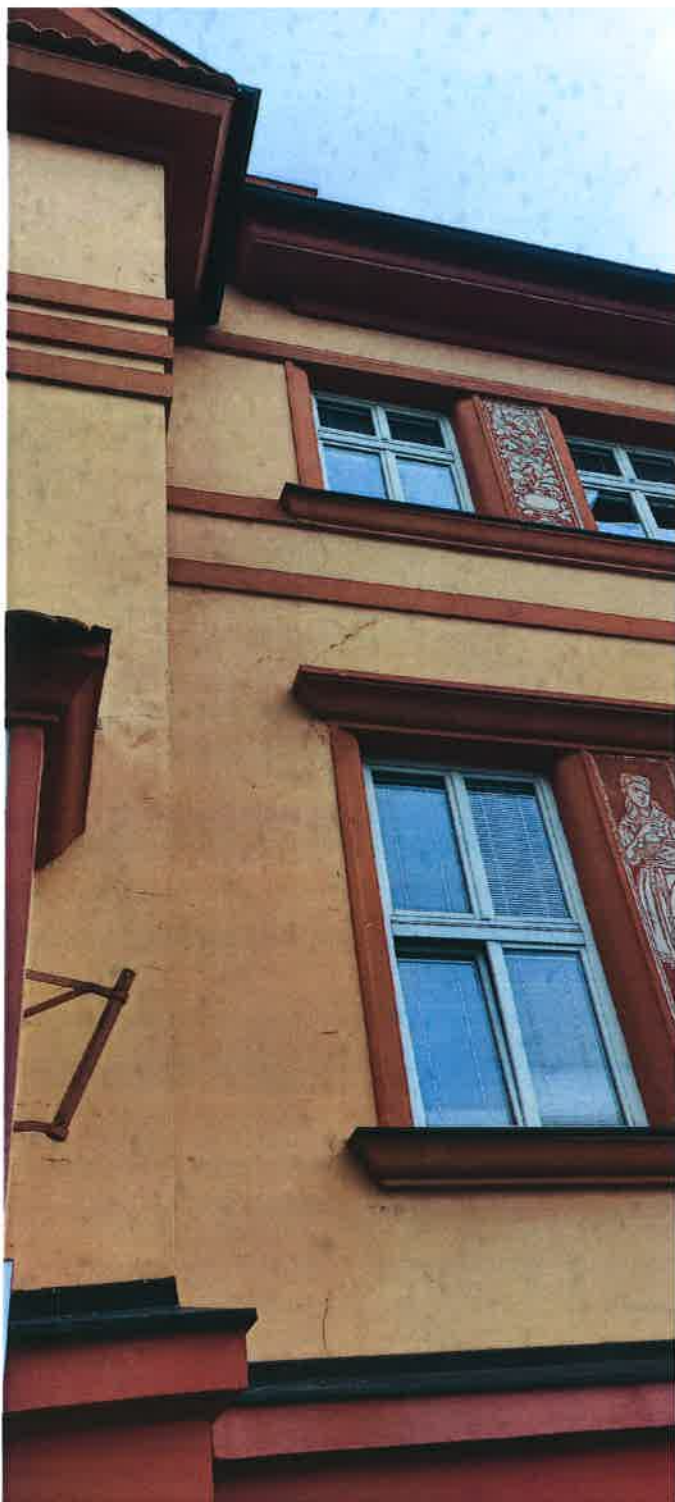
Obr. 10 – defekty na fasádě
