Most Černovická přes Hájeckou

MIMOŘÁDNÁ PROHLÍDKA

Objekt: Most ev.č. 641-003..2 (Most Černovická přes Hájeckou)

Datum provedení prohlídky: 22.8.2023

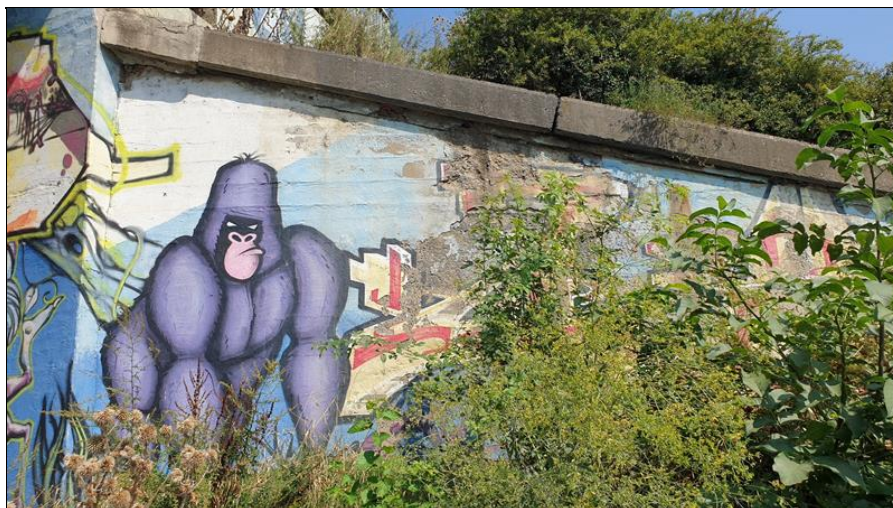
06-Pohled na křídlo vlevo u OP1.jpg

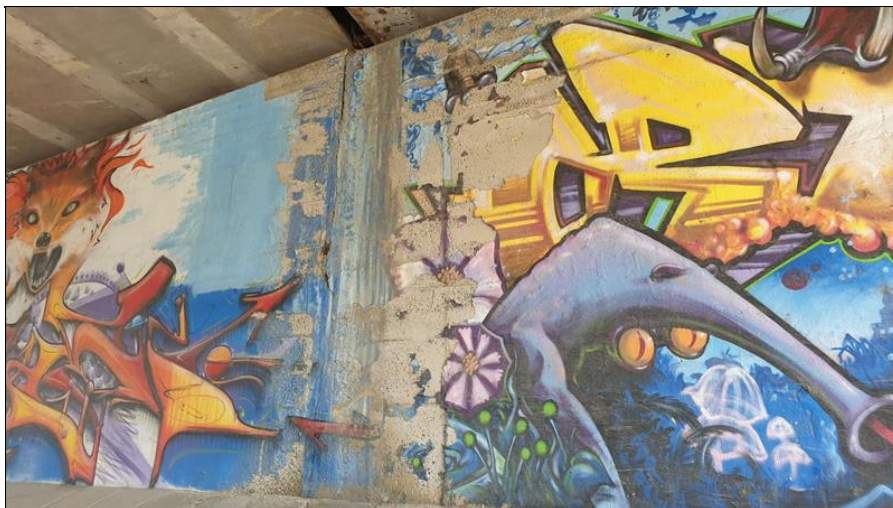
[2.1] 2.1 Nosná konstrukce	V různé míře jsou na všech koncích nad opěrami krajních nosníků patrné zatékání shora římsou nebo netěsností MZ. Vnitřní (pravý) krajní nosník je vlivem nefunkčního zatěsnění spáry mezi mosty smáčen po celé délce s významným přetokem do jeho podhledu. U opěr je v čele spodní příruby pravého (vnitřního) krajního nosníku podélná široká trhлина a na podhledu jejího venkovního kraje jsou lokálně obnaženy korodující třmínky. K silnému zatékání do NK dochází také na konci levého krajního nosníku nad OP2. Na stěně nosníku patrné vlhké mapy zvýrazněné výluhy a korozními zplodinami prorýsované výztuže.
----------------------------	---

07-Zatékání mezi mosty na
OP1.jpg

| [2] | 2.1 | Nosná konstrukce | Lokální opravy nosníků NK nemají smysl bez odstranění příčin zatékání. Do provedení opravy mostu důrazně doporučujeme zabránit dalšímu stékání vody na přírubu krajního nosníku doplněním plechových okapniček pod římsy. |

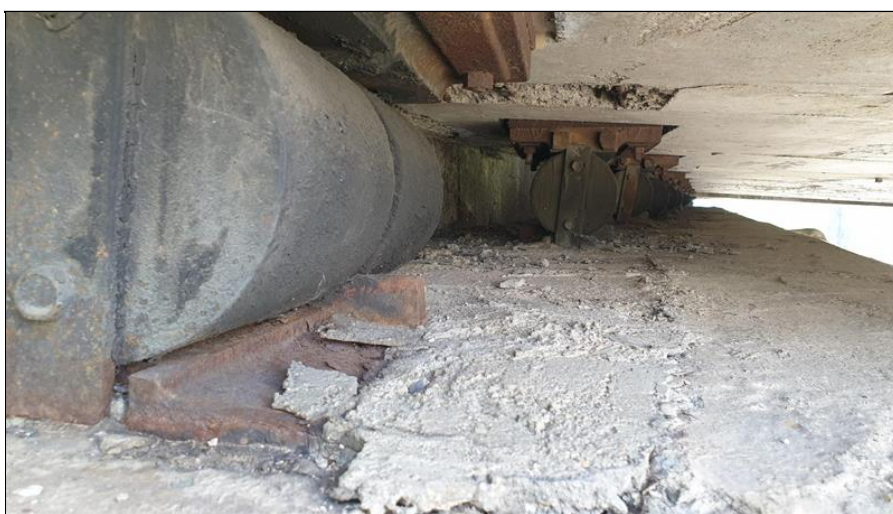
Úložné (odvalové) desky válcových ložisek na Op1 s povrchovou korozi, beze změny od minulé HPM. Jinak bez závad, ložiska ošetřeny tukem.

08-Posuvná ložiska na OP1.jpg

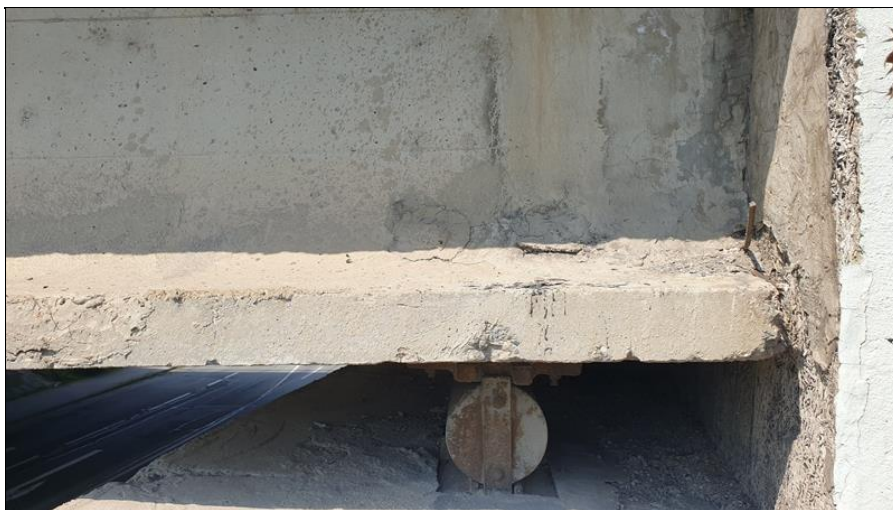
09-Konec nosníku u OP1.jpg

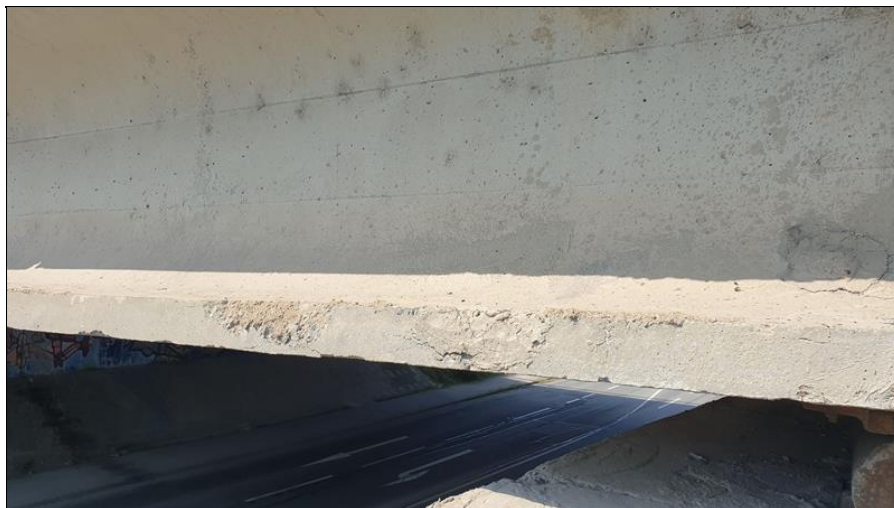
10-Drobné poruchy povrchu
nosníku u OP1.jpg

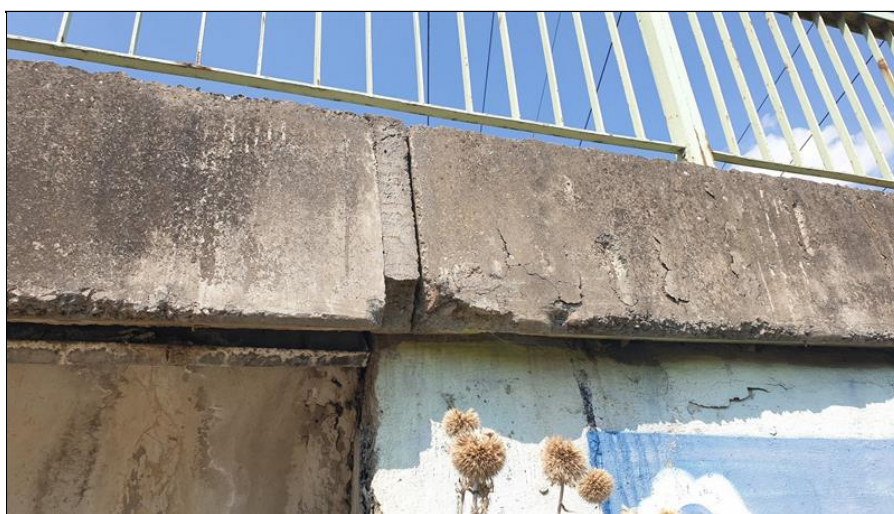
Těsněná spára mezi římsami obou mostů je takřka v celé délce zarostlá uchycenou vegetací a z těsnícího hlediska nefunkční. Styk rubu zvýšené obruby s povrchem z LA na levé (středové) římse zřejmě bez těsnící zálivky nebo s propadlou zálivkou.

12-Protékající spára římsy.jpg

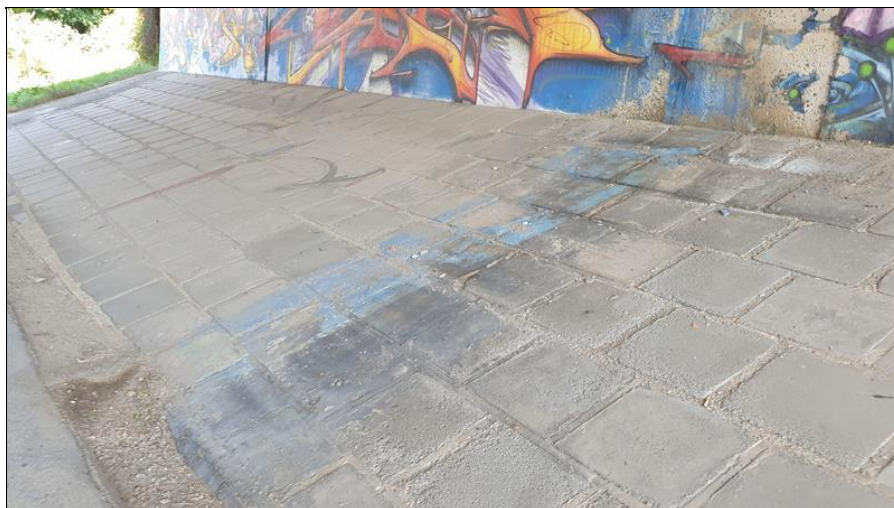
[1.5] 1.3.3 zpevnění svahu, svah.kužel	Lokálně uvolněné spárování dlažby, jinak bez závad. Vlivem zatékání dochází ke splavování a kumulaci materiálu v odvodňovacích žlabech ulice Hájecké.

13-Zatékání mezi mosty
splavování nečistot.jpg

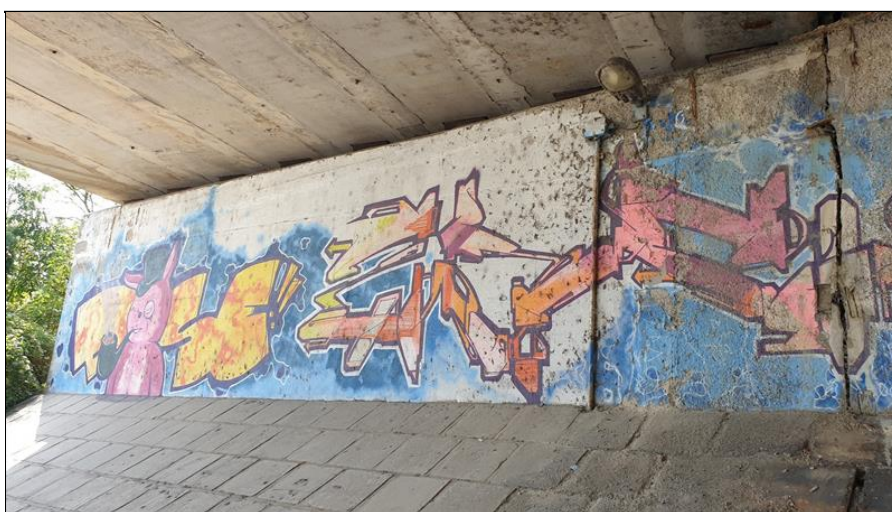
15-Pohled na OP zatékání mezi mosty.jpg

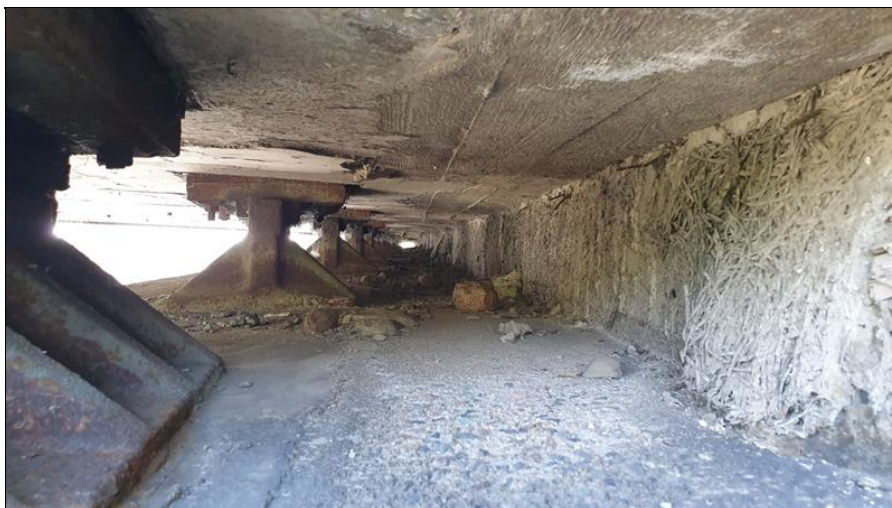
Povrchová koroze krajních pevných ložisek na Op2.

16-Pevné uložení na OP2.jpg

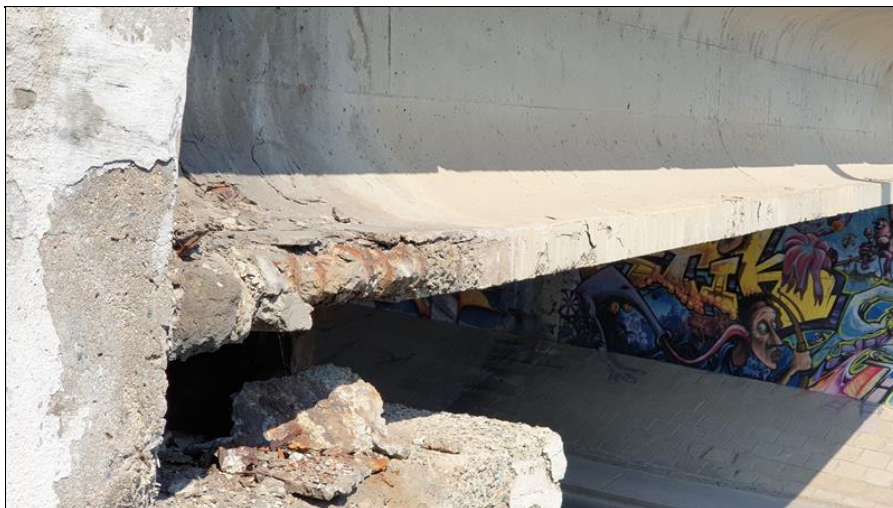
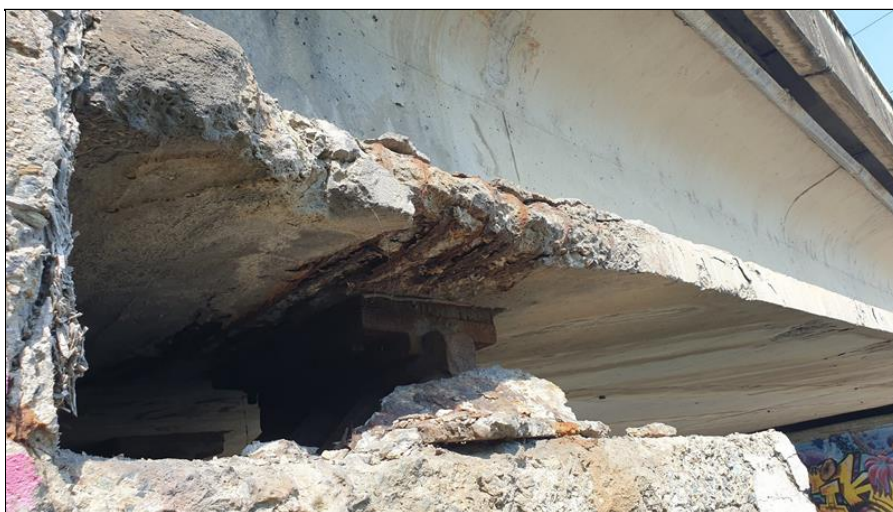
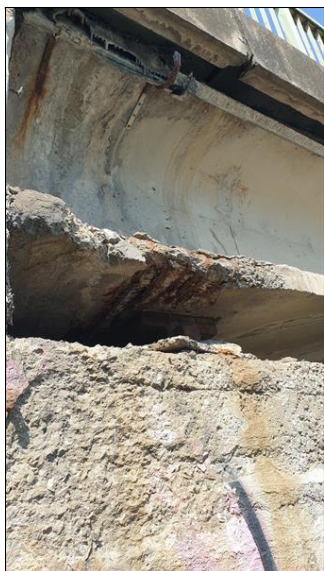
Spodní příruba tohoto nosníku má v čele degradovaný, postupně se rozpadající beton do hl. 3-5 cm s obnaženou korodující měkkou výztuží. Podhled konce téhož nosníku v oblasti pravého krajního ložiska je vlhký a má odprýsknutou krycí vrstvu výztuže. S ohledem na uspořádání předpínací výztuže nemusí prozatím docházet k jejímu poškození.

17-Zatékání rozpad nosníku u
OP2.jpg

| [5] | 2.1 | Nosná konstrukce | Zařadit most do investičního plánu oprav a provést kompletní |

opravu svršku, vč. výměny izolačních souvrství a provedení sanace NK a spodní stavby.	
[6]	2.3	Mostní závěry	V rámci opravy mostu vybourat závěry a vyměnit za nové dle návrhu projektu.
[7]	3.1	Vozovka	V rámci oprav mostu provést nové AHV i v předpolích.
[8]	3.2	Chodníky	Provést nové chodníky při komplexní opravě mostu. Do doby opravy provádět nutné opravy pro udržení bezpečného provozu.
[9]	3.3.1	římša	Provést nové římsy v rámci opravy mostu.
[10]	3.5	Izolační systém NK	Provést nový izolační systém vč. odvodnění izolace v rámci opravy mostu.
[11]	4	Vybavení / Svodidla	V rámci oprav mostů provést osazení nových zádržných systémů v souladu s platnými ČSN EN.
[12]	4.2	Zábradlí	V rámci oprav mostů provést osazení nových zádržných systémů v souladu s platnými ČSN EN.

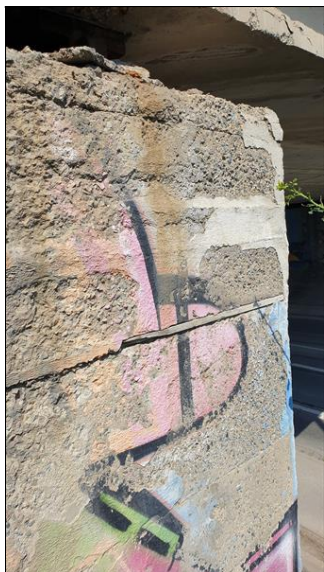
[1.1] 1.1 Základy mostních podpěr a křídel	Bez zjevných závad způsobených poruchou založení.
[1.2] 1.2 Mostní podpěry křídla a čelní zdi	Levé a pravé konce opěr smáčeny zatékáním přes konce NK. Stopy zatékání patrné i na viditelné spodní části závěrných zídek mezi ložisky. K významné degradaci betonu dochází zejména na horní ploše a čele úložných prahů v oblasti pod středovou spárou mezi mosty a na levém kraji opěry OP2. Úložné prahy opěr jsou pokryty nečistotami. Dilatace mezi opěrami obou mostu nejsou uzavřeny, bez pružného tmelu. Povrch opěr je celoplošně pomalován graffiti.
[1.3] 1.2.4 křídlo	U obou křídel dochází k průsakům pod římsou, lokálně se vyskytují výluhy. Zjevná pokročilá degradace betonu, koroze obnažené výztuže. Degradace povrchu betonu ŽB římsy u šikmého svahového křídla u OP1 s lokálně obnaženou třmínkovou výztuží. Na římse vegetace.
[1.4] 1.3.1 zemní těleso	Vzrostlá vegetace a křoviny okolo křídel a na křídle u OP1 ztěžují přístup ke spodní stavbě.

20-Degradace spodní stavby OP2 pod koncem nosníku.jpg

| [4] | 1.2 | Mostní podpěry křídla a čelní zdi | Opravy spodní stavby nemají smysl bez odstranění příčin zatékání. Po provedené opravě nosné konstrukce (vč. izolace, odvodnění a mostních závěrů) lze povrch celé spodní stavby vč. křídel celoplošně sanovat. |

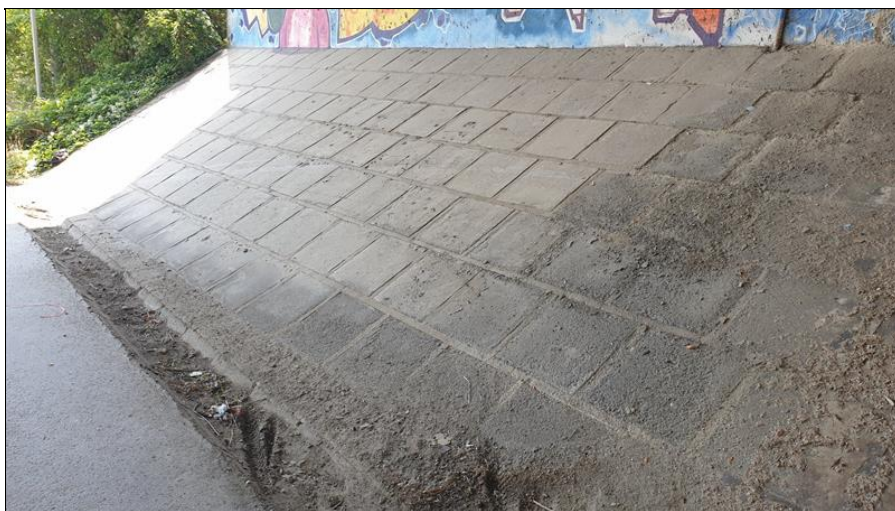
21-Odláždění svahu u opěry
OP2.jpg

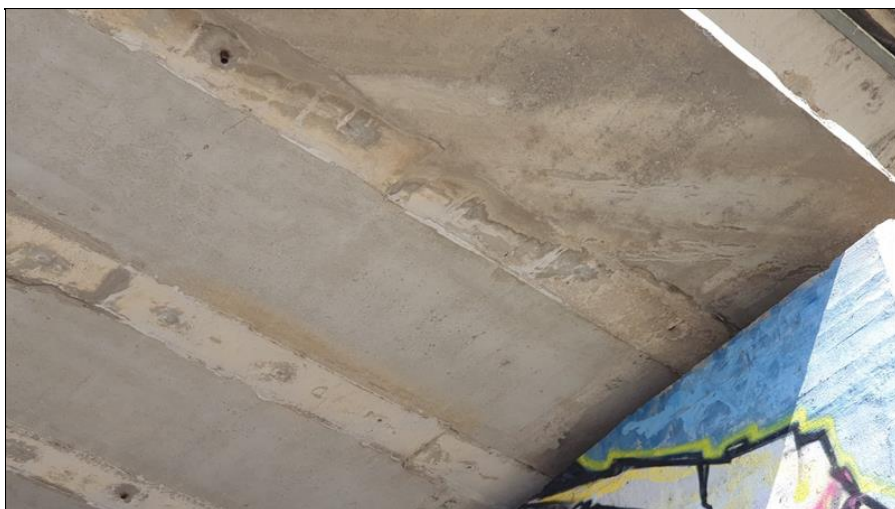
Ostatní plocha podhledu NK jen s drobnými stopami možných zátoků do dutin mezi nosníky na dobetonávkách podélných spár.

22-Podhled NK-stpoy po
zatékání.jpg

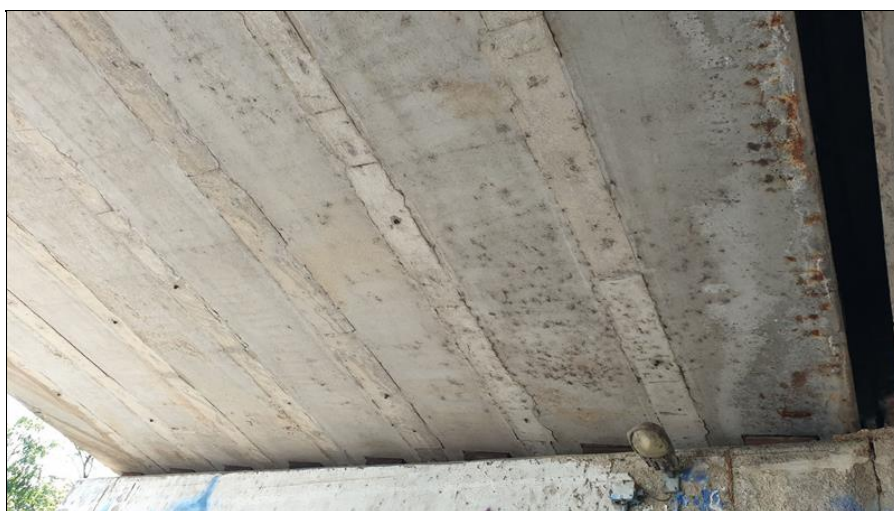
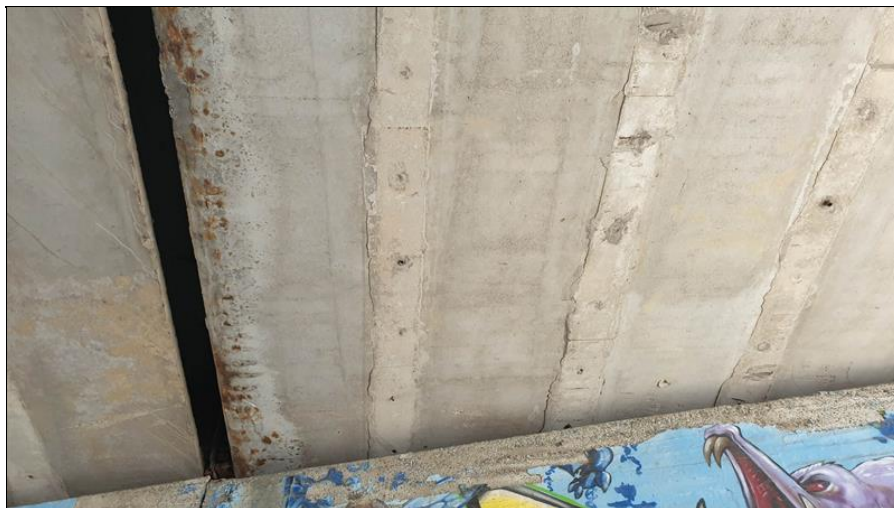
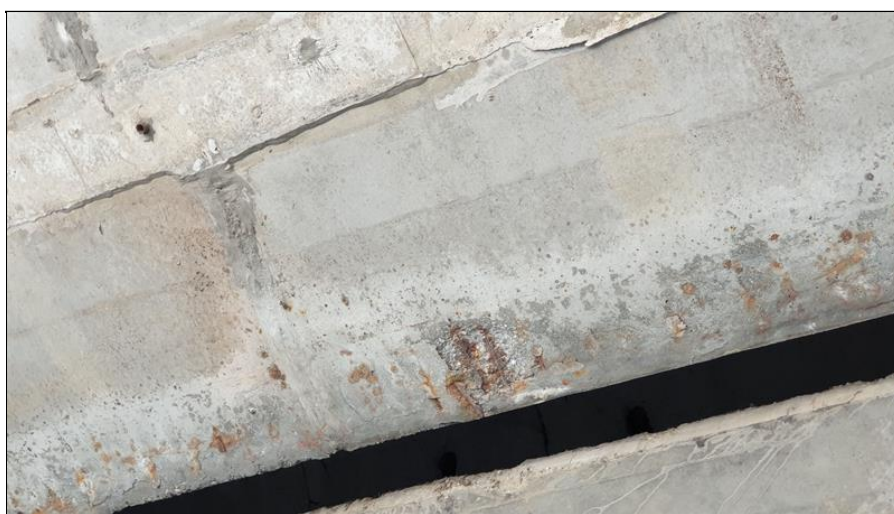
25-Podhled NK koroze výztuže
nosníku u zrcadla.jpg

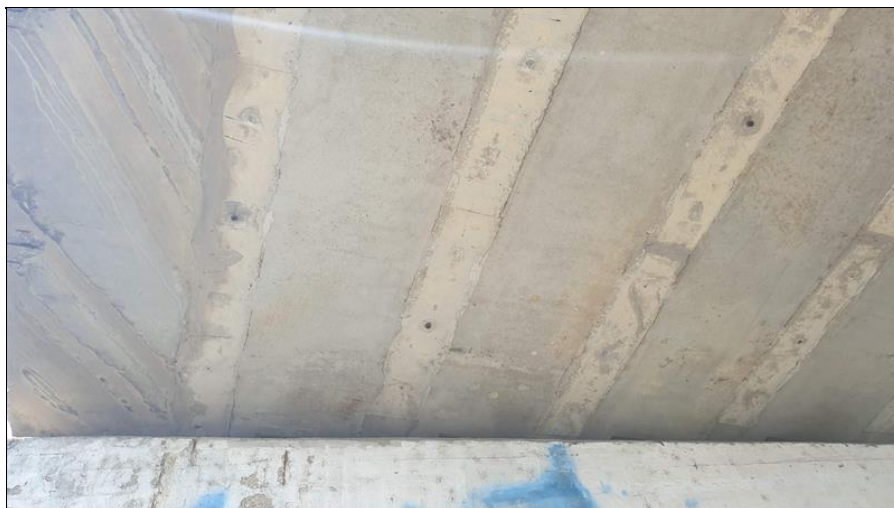
28-Podhled NK stopy po zatékání.jpg

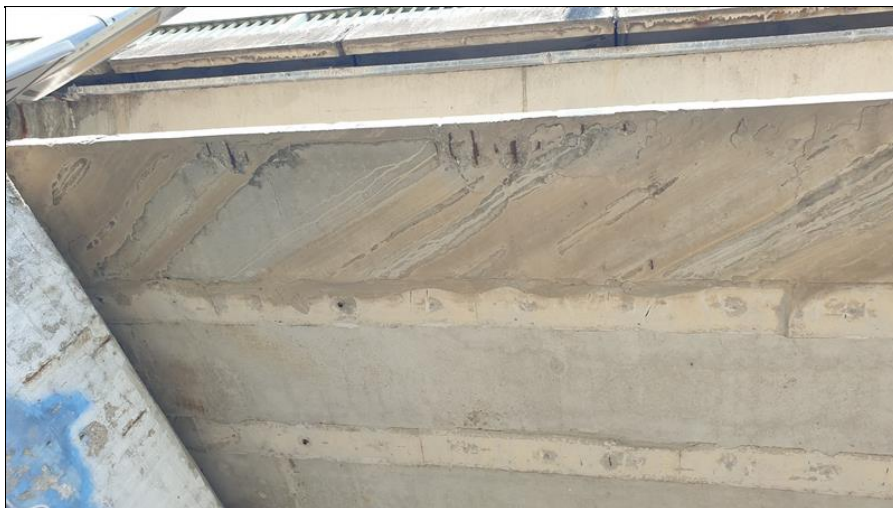
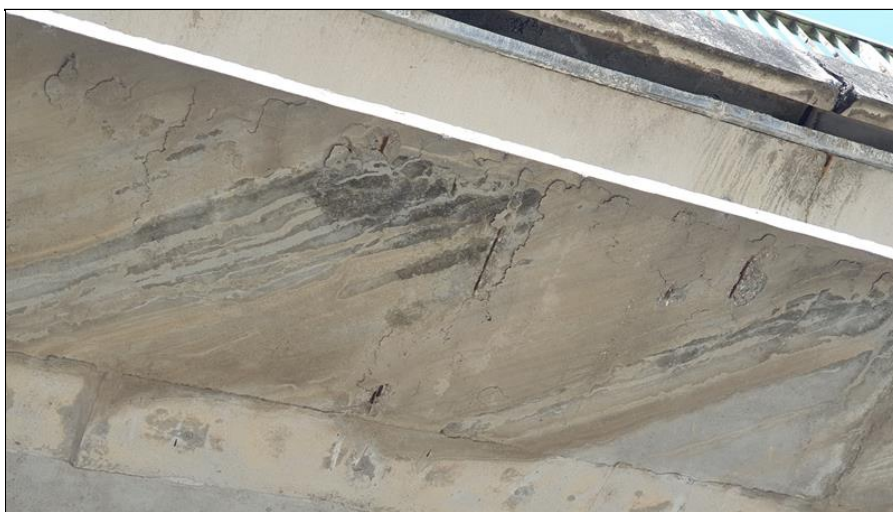
29-Podhled NK stopy po zatékání
na krajní nosník.jpg

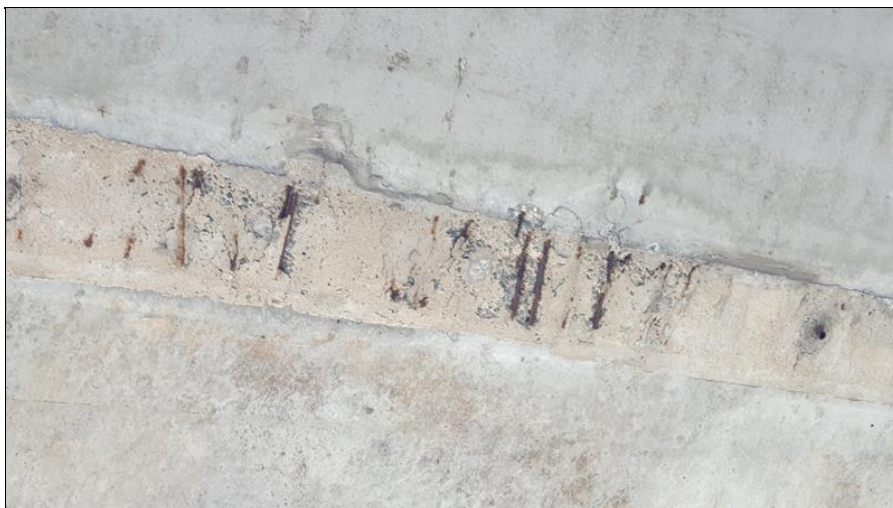
31-Koroze výztuže v dobetonávce
mezi nosníky.jpg

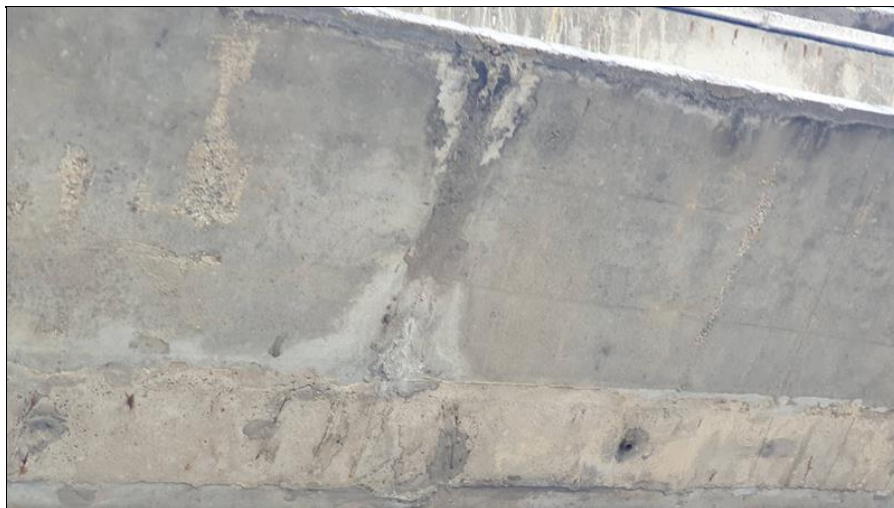
32-Zatékání na podhled NK.jpg

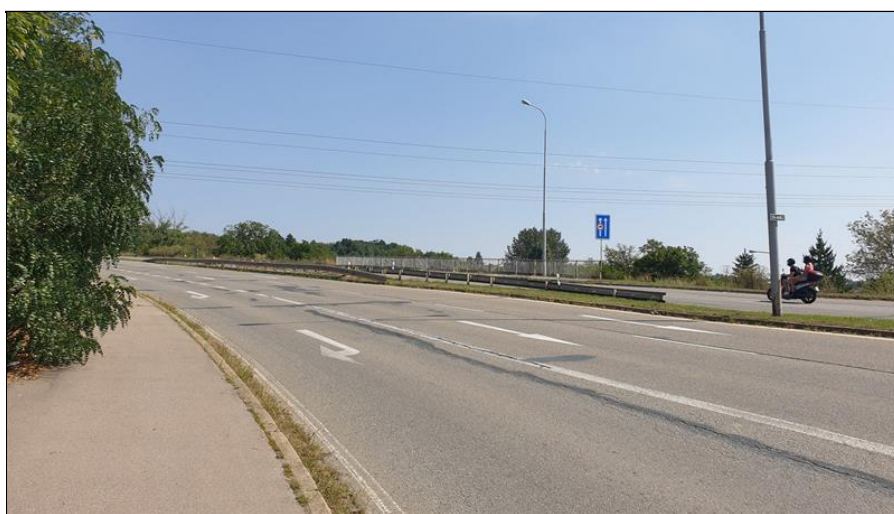
Tabulka s evidenčním číslem mostu v SDP, most má změněno označení. |

33-Pohled na soumostí -
evidenční číslo nezi jízdními
pásky.jpg

| [3] | 4.3 | Dopravní značení, označení objektu | Osadit tabulky s novým evidenčním číslem mostu. |

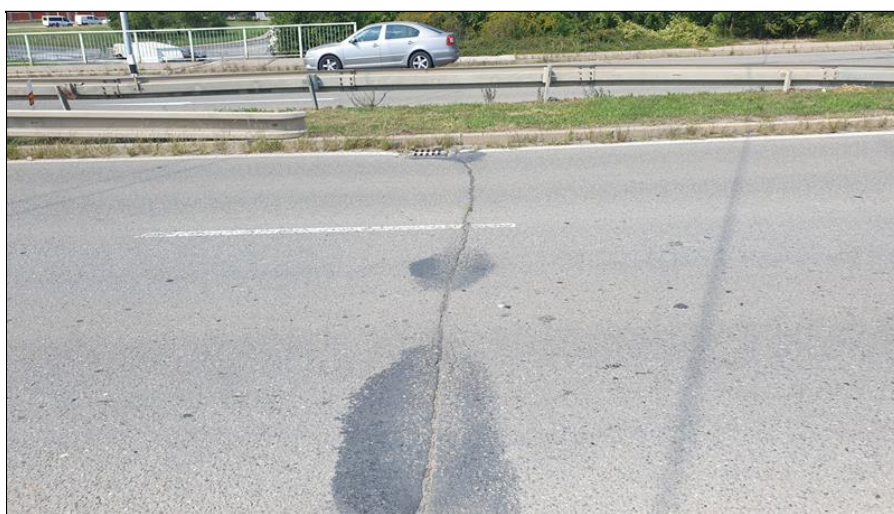
36-Trhlina ve vozovce před mostem.jpg

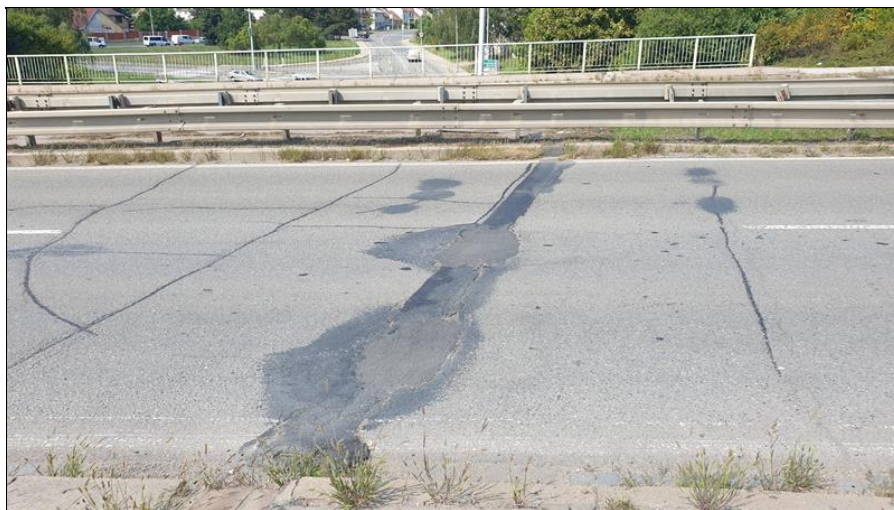
Ocelový povrchový závěr nad Op1 je ve vozovce překrytý EMZ, je netěsný a dochází k průsakům do NK a SS.

37-EMZ u OP1 jako náhrada původního GHH trhliny vytlačená hmota.jpg

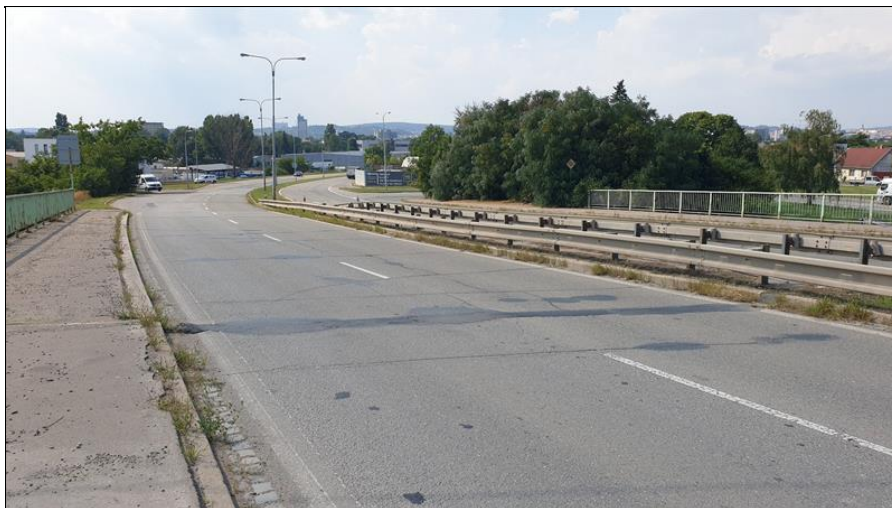
Živičný kryt na mostě za hranou životnosti, protkán sítěmi trhlin a shluky mozaikovitých trhlin v oblasti mostních závěrů. V místech minulých oprav trhlin v krytu vozovky zastiženo několik počínajících výtluhů a obnovování zalitých trhlin. Na krytu vozovky pozorovány mírně vyjeté koleje.

38-Pohled na vozovku na mostě.jpg

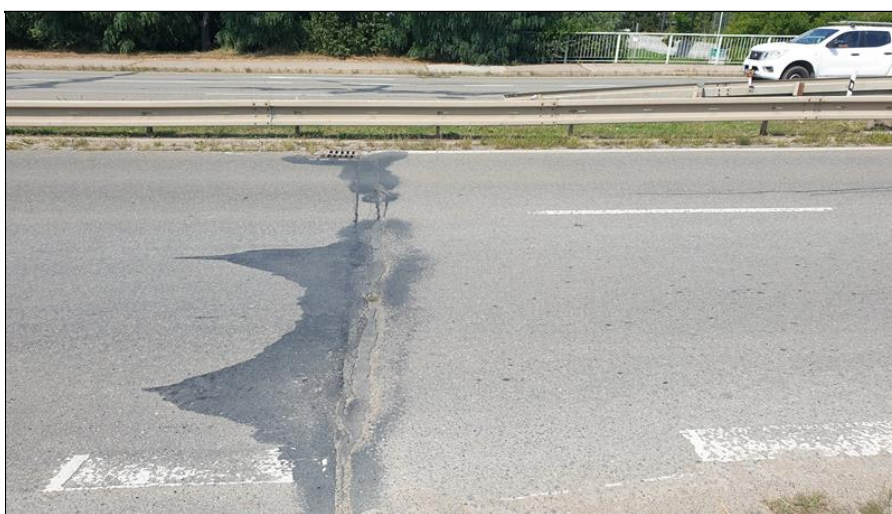
V krytu vozovky proříznutá spára v místě podpovrchového závěru nad OP2 má rozježděnou (vytahanou) nebo propadlou zálivkovou hmotu. Na spáře dochází k výtluhu.

39-MZ u OP2 trhliny rozpad vozovky.jpg

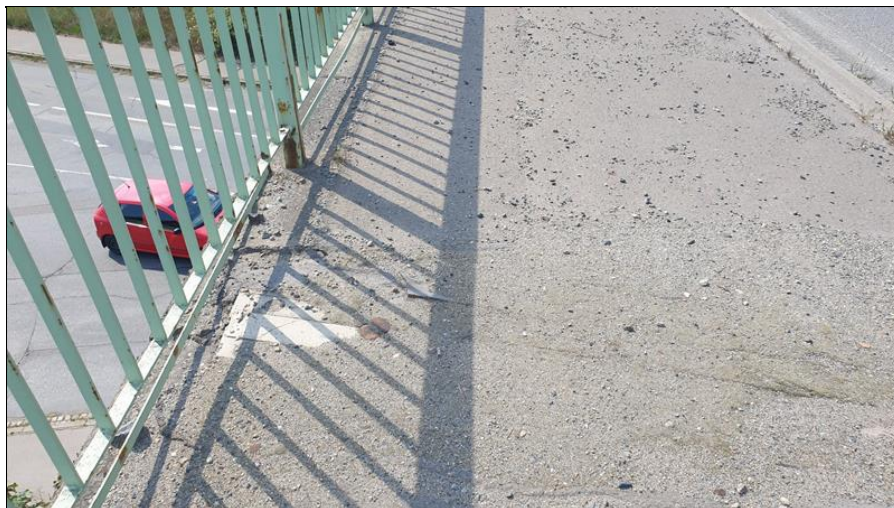
Ocelové profily závěru v římsách jsou zanesené nečistotami a uchycuje se zde vegetace.

41-MZ v římse.jpg

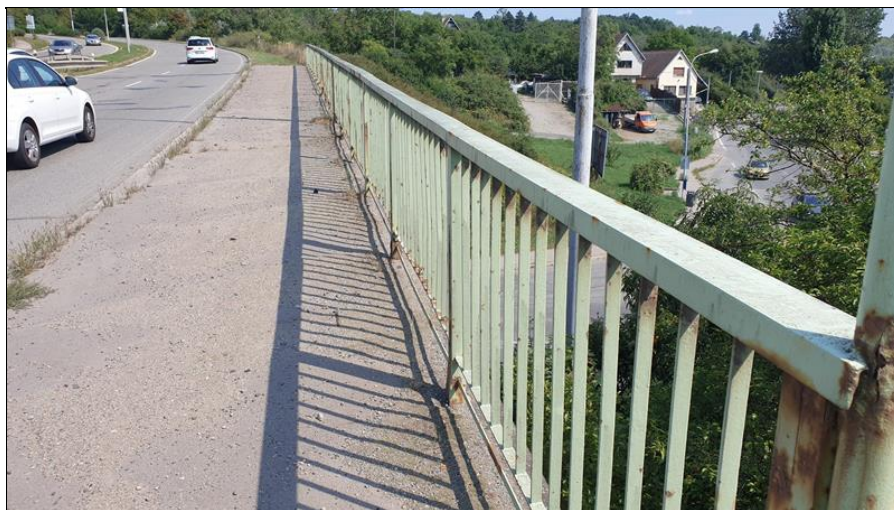
Lokální koroze ocel. prvků, s větší četností ve spodní části zábradlí. |

43-Koroze zábradlí.jpg
