Most 641-003..1

Most Černovická přes Hájeckou

MIMOŘÁDNÁ PROHLÍDKA

Datum provedení prohlídky: 22.8.2023

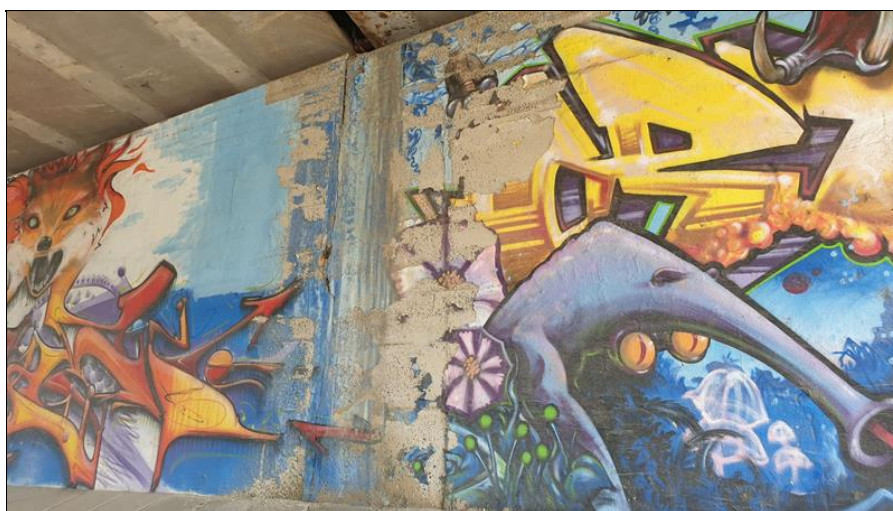
Levé a pravé konce opěr smáčeny zatékáním přes konce NK. Stopy zatékání patrné i na viditelné spodní části závěrných zídek mezi ložisky. K významné degradaci betonu dochází zejména na horní ploše a čele úložných prahů v oblasti pod středovou spárou mezi mosty a na pravém kraji opěry OP2. Úložné prahy opěr jsou pokryty nečistotami. Dilatace mezi opěrami obou mostu nejsou uzavřeny, bez pružného tmelu. Svislá dilatace mezi opěrou OP1 a šikmým křídlem zprava má na straně opěry popraskanou hranu. Povrch opěr je celoplošně pomalován graffiti.

06-Zatékání mezi mosty na OP1.jpg

Opravy spodní stavby nemají smysl bez odstranění příčin zatékání. Po provedené opravě nosné konstrukce (vč. izolace, odvodnění a mostních závěrů) lze povrch celé spodní stavby vč. křídel celoplošně sanovat.

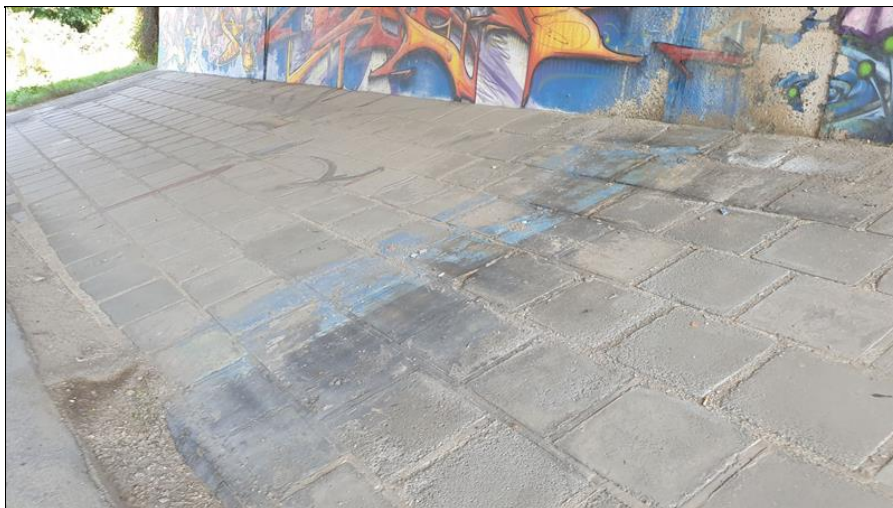
Lokálně uvolněné spárování dlažby, jinak bez závad. Vlivem zatékání dochází ke splavování a kumulaci materiálu v odvodňovacích žlabech ulice Hájecké.

07-Splavení materiálu na
odláždění mezi mosty.jpg

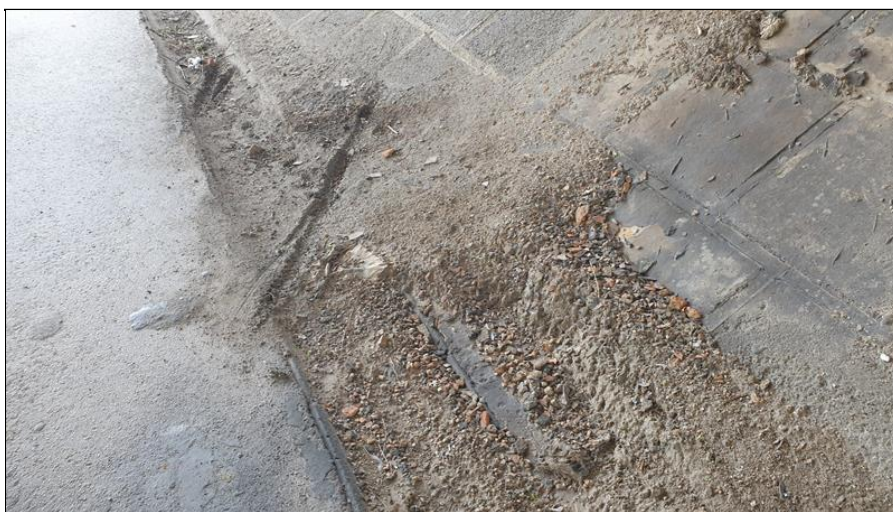
08-Spavený materiál ve žlabu
ulice Hájecká.jpg

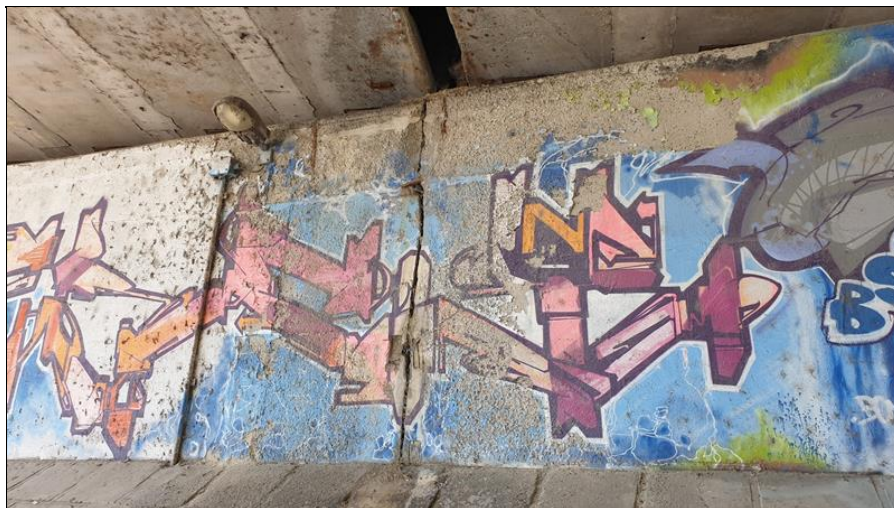
10-Zatékání mezi NK mostů na opěru OP2.jpg

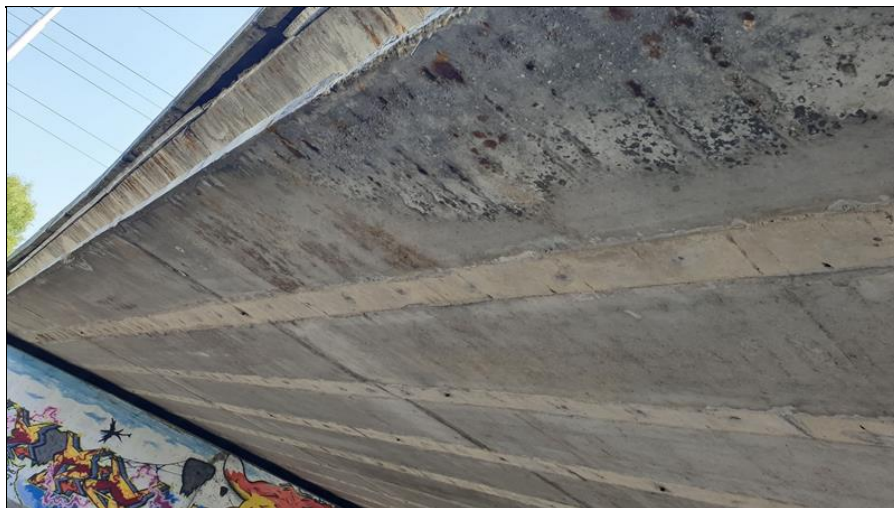
V oblasti dlouhé cca 6 m před OP2 dochází vlivem nefunkčního ukončení izolace a odlomené okapničky pod římsou k masivními smáčení fasády pravého krajního nosníku. Na nosníku jsou v horní přírubě trhliny s inkrustacemi a tvorbou krápníčků, zvýšená degradace betonu spodní příruby, její postupný rozpad a stokové mapy s přesahem do podhledu NK s produkty korozních zplodin místy prorýsovaných třmínků.

13-Stopy po zatékání na krajní nosník NK.jpg

zatékání. Do provedení opravy mostu důrazně doporučujeme zabránit dalšímu stékání vody na přírubu krajního nosníku doplněním plechových okapniček pod římsy.

Zařadit most do investičního plánu oprav a provést kompletní opravu svršku, vč. výměny izolačních souvrství a provedení sanace NK a spodní stavby.

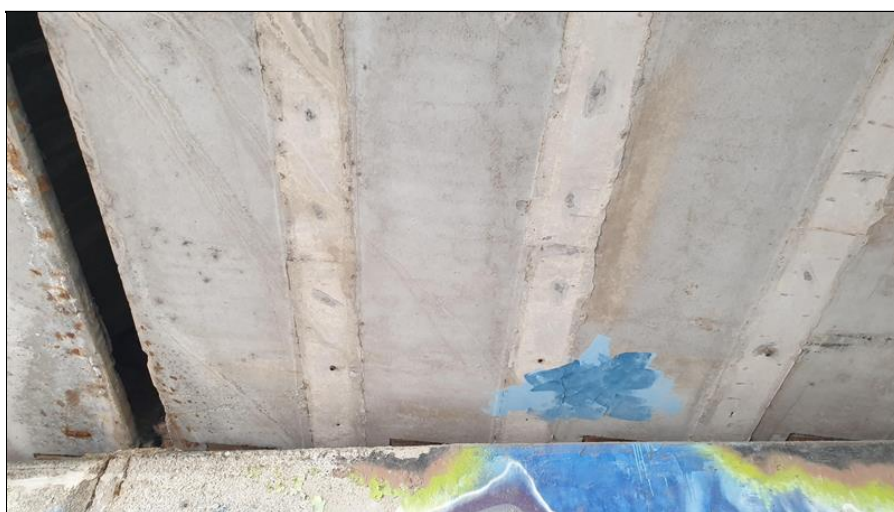
Vnitřní (levý) krajní nosník je vlivem nefunkčního zatěsněním spáry mezi mosty smáčen po celé délce. Stopy zátoků patrné i na podhledových dobetonávkách spár mezi nosníky v podobě zbarvení betonu sedimentem výluh tak, jako nad OP2 ve spáře mezi 1. a 2. nosníkem zprava.

14-Stopy po lehkém zatékání mezi mosty.jpg

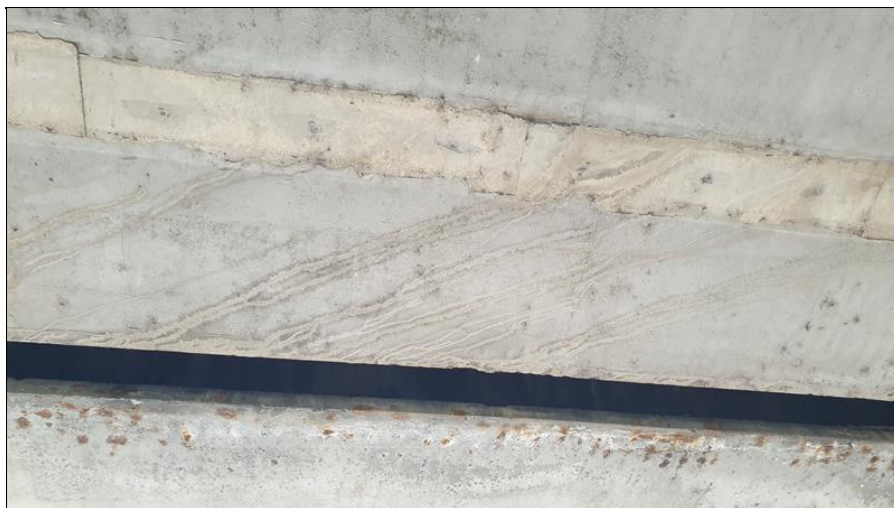
15-Stopy po zatékající vodě u zrcadla mezi mosty.jpg

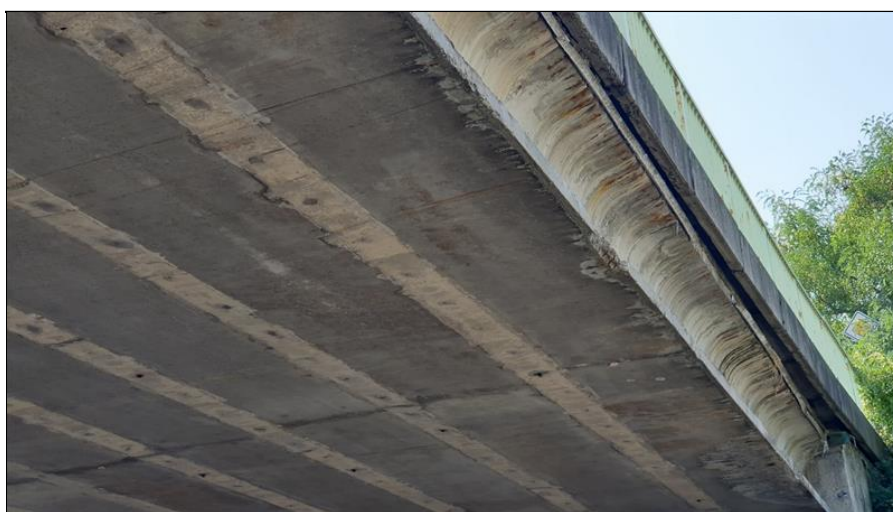
17-Zatékání na krajní nosník
NK.jpg

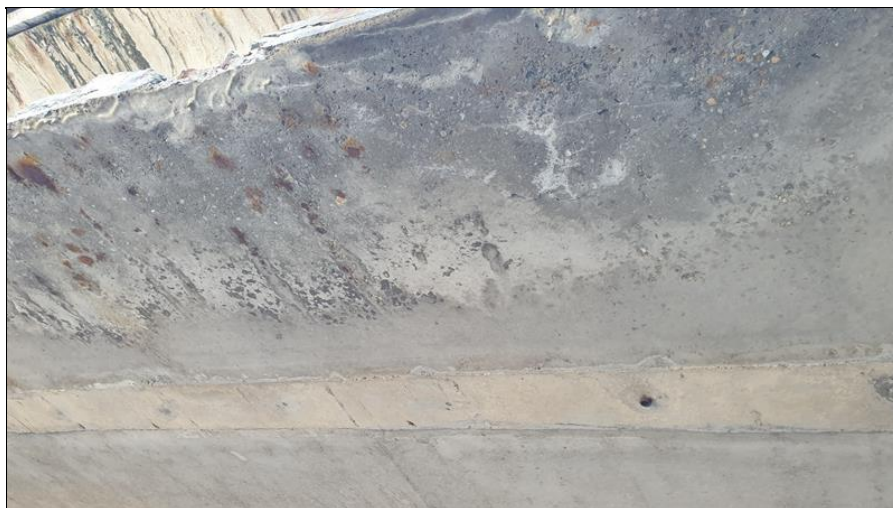
18-Zatékání na krajní nosník-
koroze a rozpad betonu.jpg

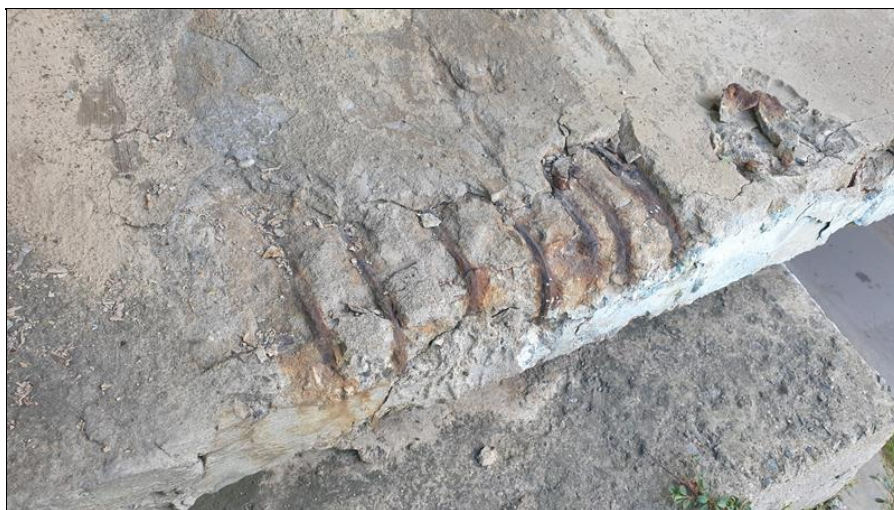
V různé míře jsou zátoky shora pod římsou nebo netěsnosti MZ patrné na všech koncích (nad opěrami) krajních nosníků.

19-Zatékání na krajní nosník-
koroze a rozpad betonu u OP1.jpg

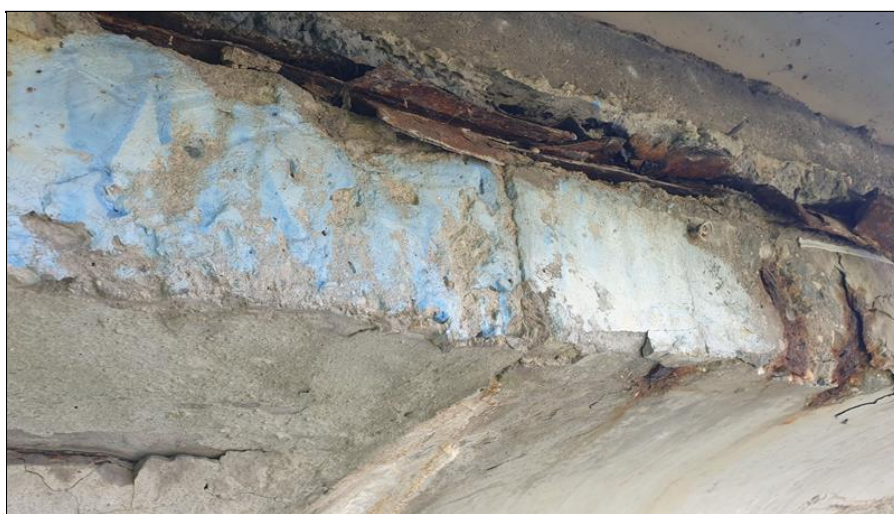
Podélné ukončení izolace pod římsou okapnicovým plechem je nefunkční, místy chybí a podtéká. Zejména pod pravou římsou blíže OP2 dochází masivnímu smáčení čela krajního nosníku a boku opěry. Možné poruchy izolace mohou být také v místě jejího napojení na mostní závěry.

20-Rozpadlý okapový plech na
nosníku.jpg

Provést nový izolační systém vč. odvodnění izolace v rámci opravy mostu.

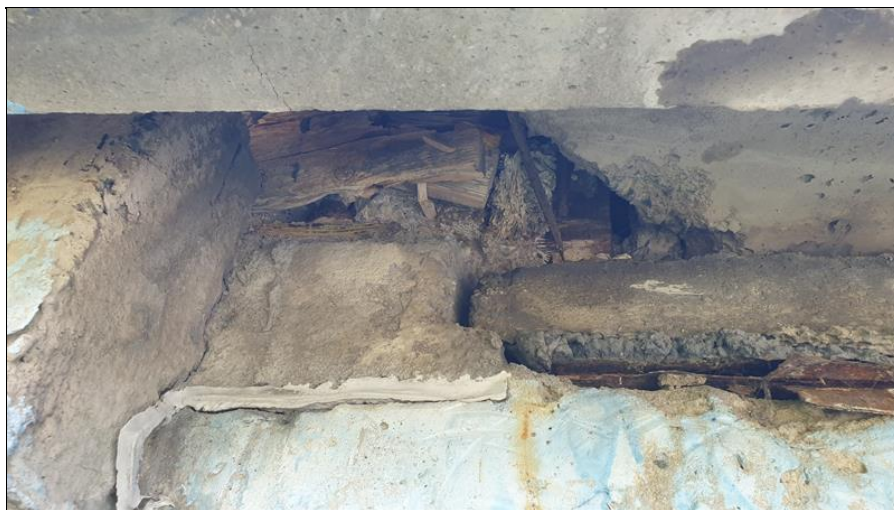
Na ostatních dobetonávkách stopy zátoků jen drobného a nevýrazného rozsahu. Několik obnažených třmínků na pohledu 1. a 2. dobetonávky mezi nosníky zprava v místě OP1.

21-Dobetonávka NK u OP1 zbytky
bednění zatékání.jpg

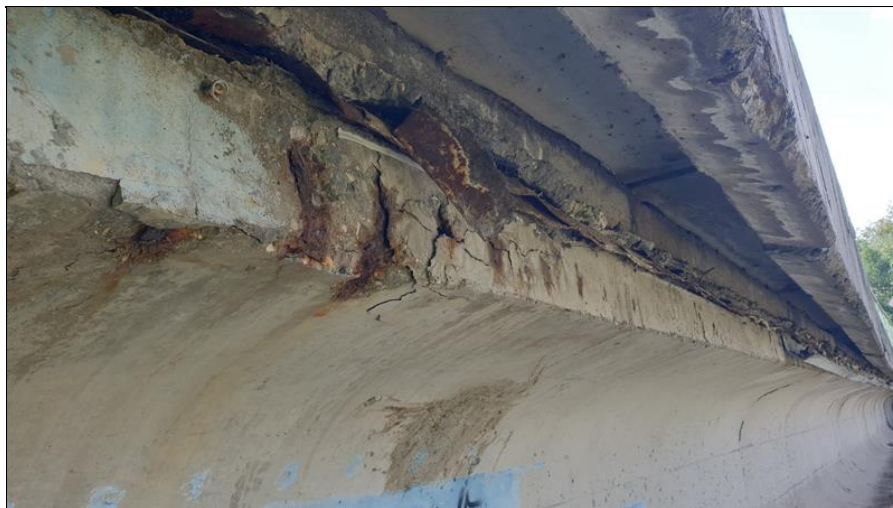
21-Zatékání a rozpad betonu
krajního nosníku u OP1.jpg

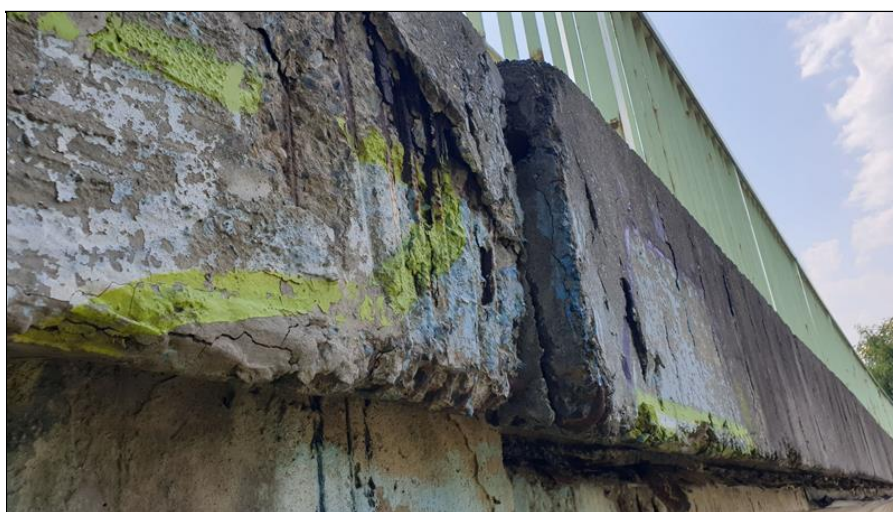
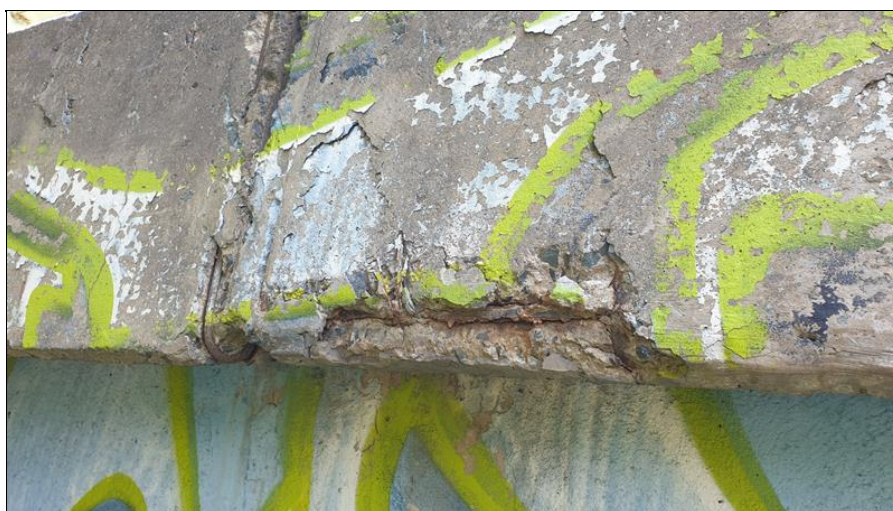
Povrch betonu lícních prefabrikátů je plošně degradovaný, místy se separovanou nebo odpadlou krycí vrstvou výztuže, zejména na čele pravé římsy, s obnaženou kordující výztuží v oblasti MZ nad OP1. Spáry mezi lícními prefabrikáty s poruchami těsnícího tmelu. Na betonech jsou lokálně uchycené řasy.
Těsněná spára mezi římsami obou mostů je takřka v celé délce zarostlá uchycenou vegetací a z těsnícího hlediska nefunkční. Styk rubu zvýšené obruby s povrchem z LA na levé (středové) římse

23-Rozpadlá řimsa u MZ OP1
koroze výztuže.jpg

24-Řimsa u MZ OP1 koroze
výztuže.jpg

Provést nové římsy v rámci opravy mostu.

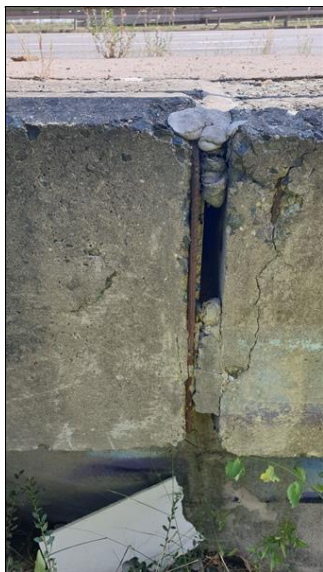
25-Zatěsnění spáry v římse.jpg

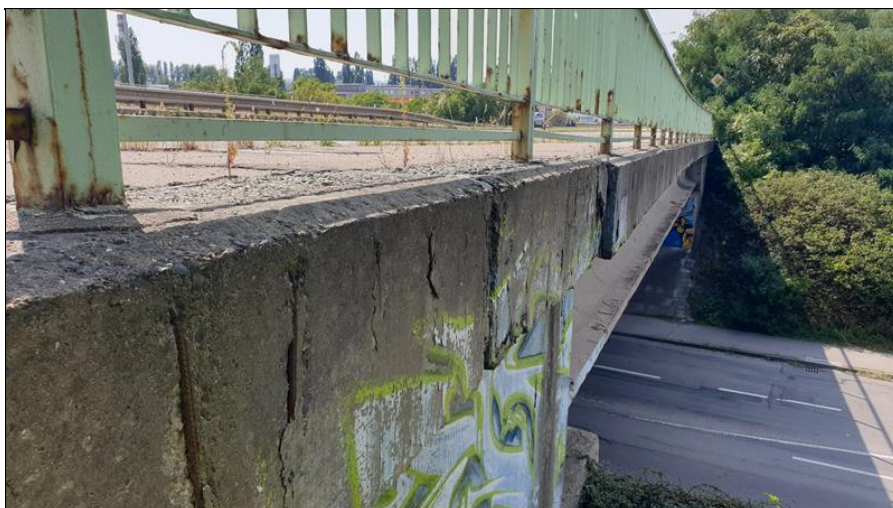
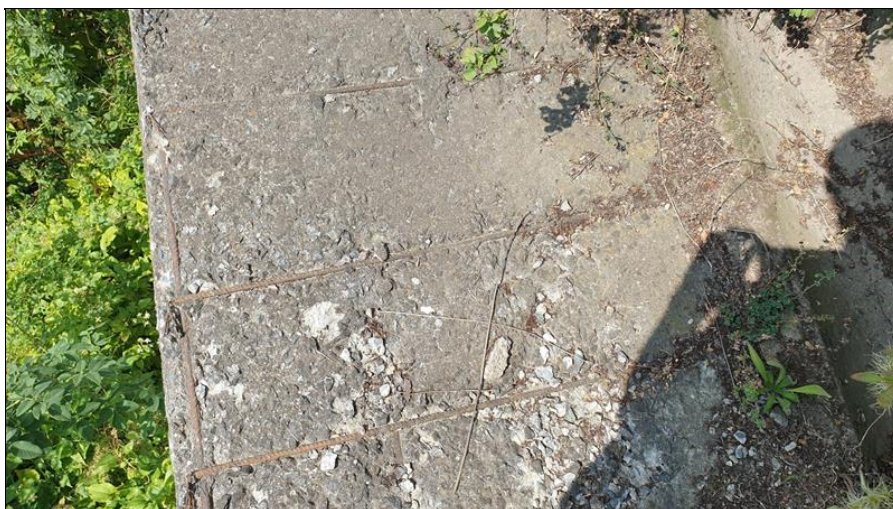
26-Pohled na vnější římsu koroze degradace betonu.jpg

27-Pohled na vnější římsu koroze degradace betonu.jpg

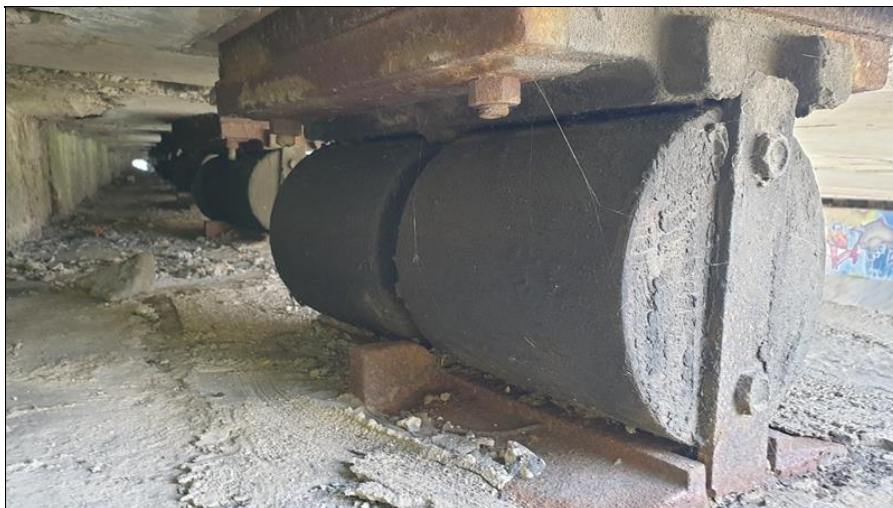
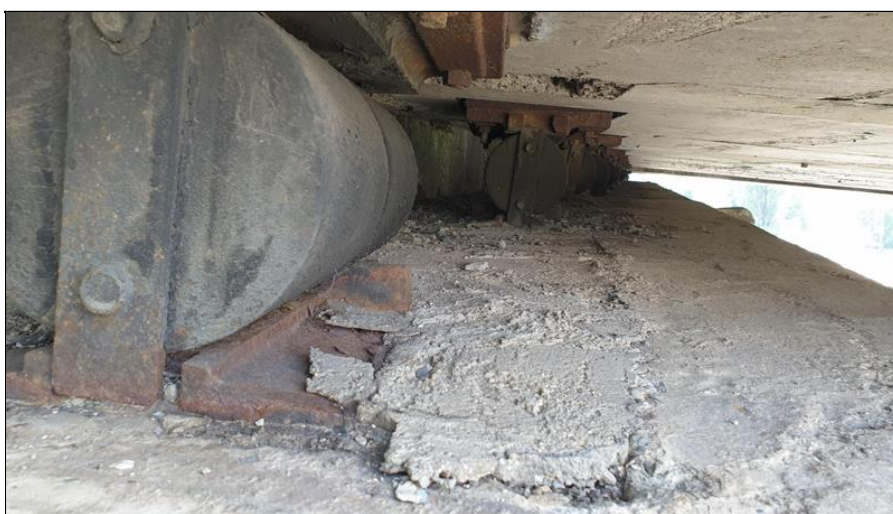
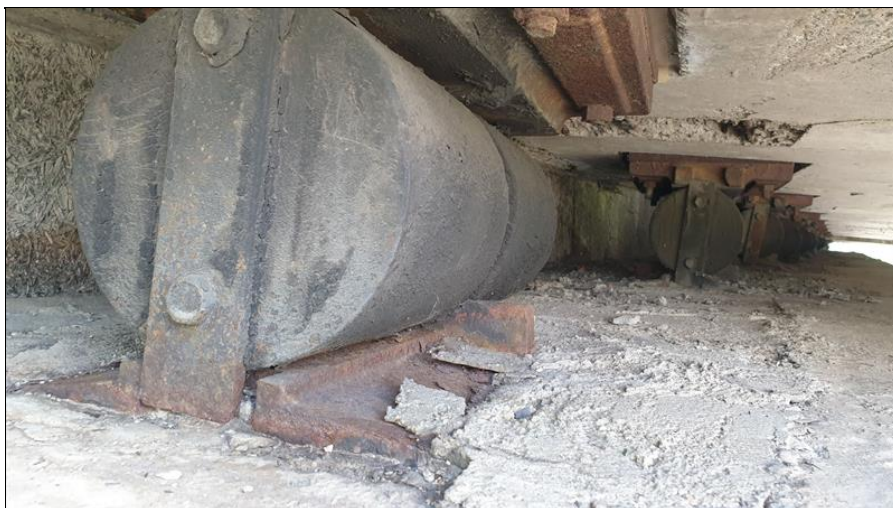
Úložné (odvalové) desky válcových ložisek na Op1 s povrchovou korozí, beze změny od minulé HPM. Jinak bez závad, ložiska ošetřeny tukem.
Povrchová koroze krajních pevných ložisek na Op2.

28-Pohyblivá ložiska OP1.jpg

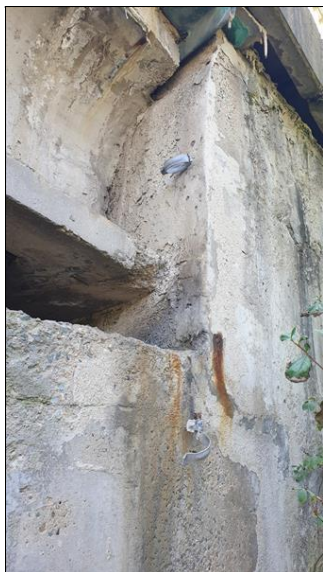
31-Konec NK u OP2 zatékání.jpg

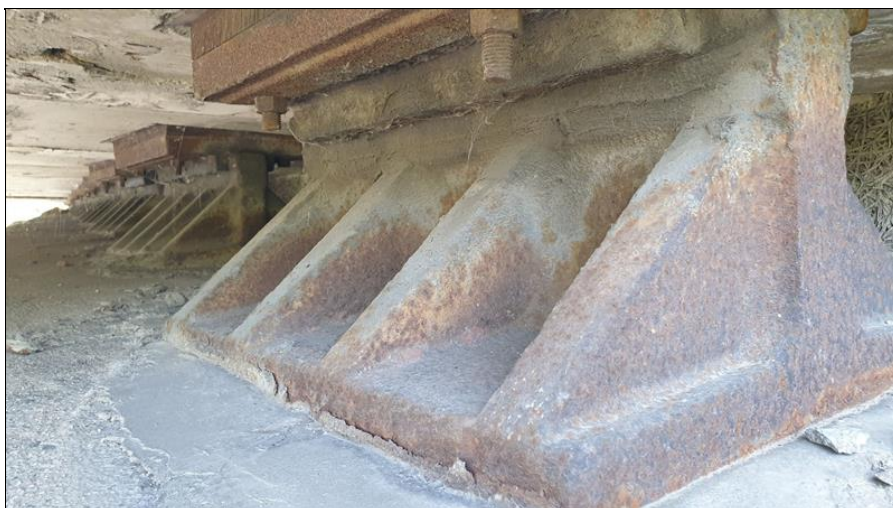
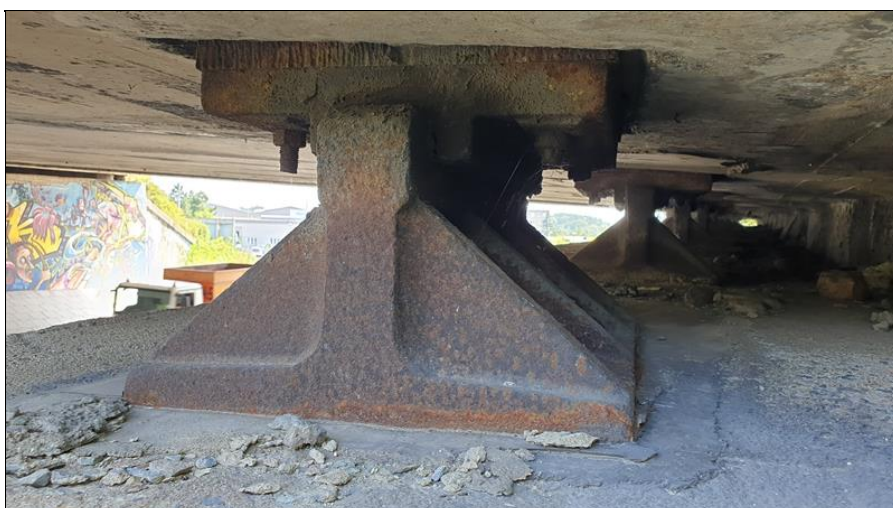
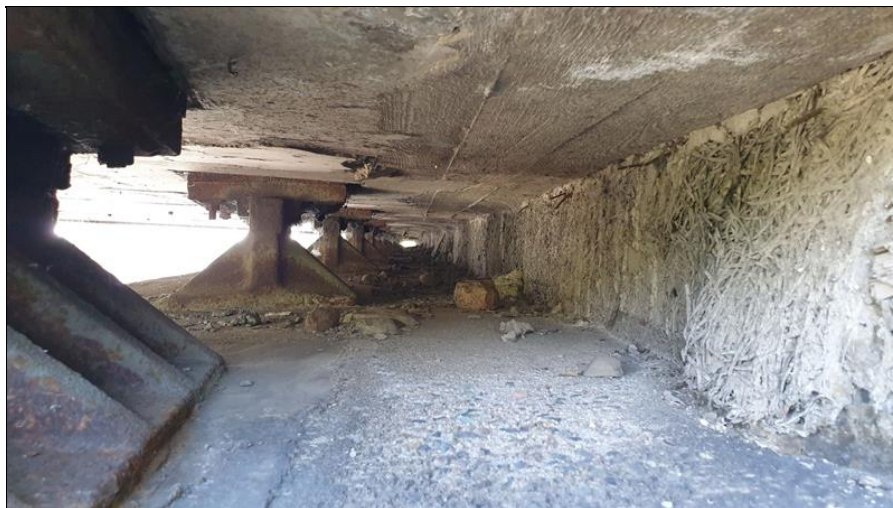
32-Pevná ložiska u OP2.jpg

34-Pevná ložiska u OP2 nečistoty na UP.jpg

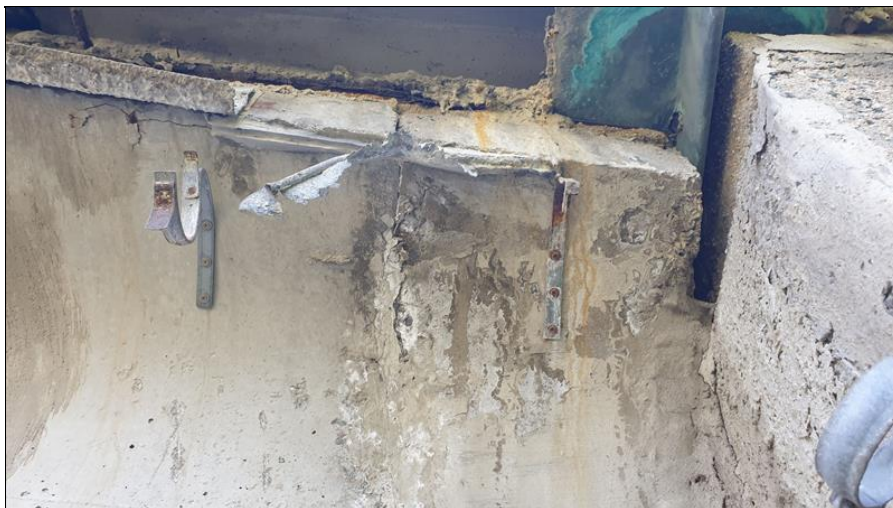
37-Zatékání na konec nosníku u
OP2.jpg

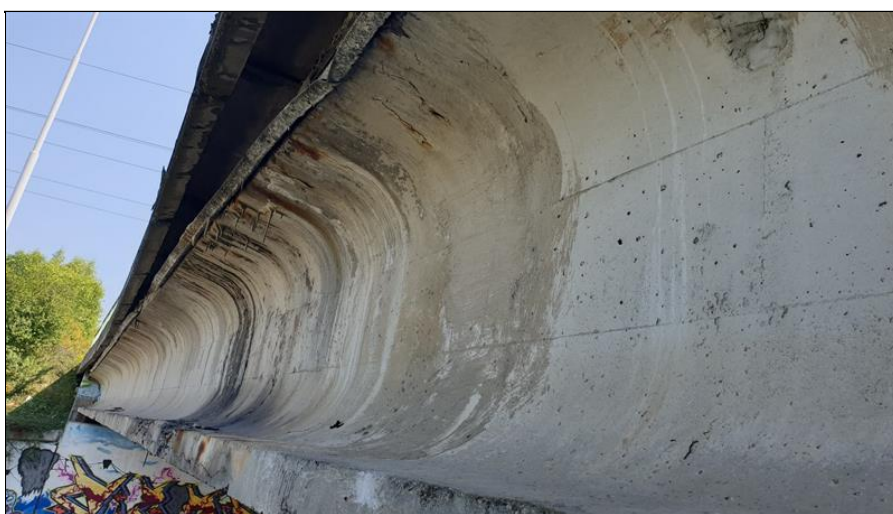
38-Stopy po zatékání na krajní
nosník.jpg

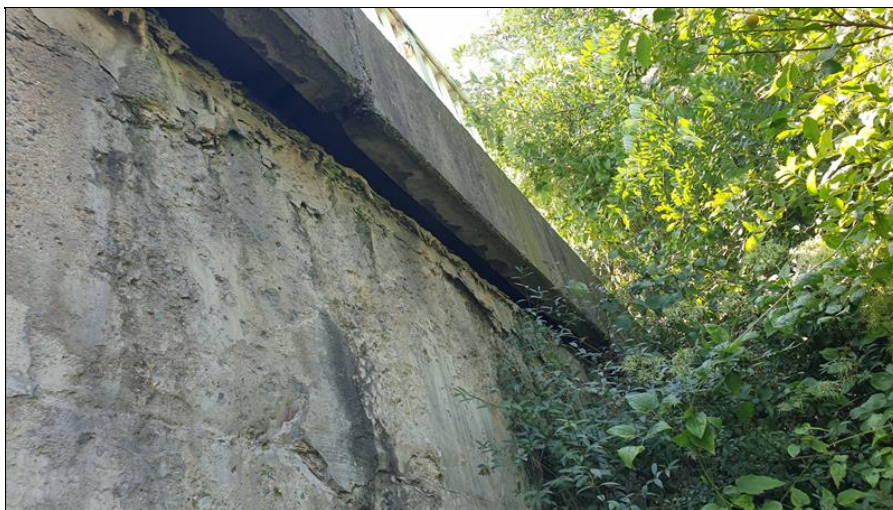
Zatékání, smáčení a výluhy, masivnější u pravého křídla u opěry OP2, pokročilá degradace a rozpad povrchu betonu, omítky, přítomny krápníkové inkrustace. Vegetace u obou křídel.

39-Zatékání na spodní stavbu
rozpad povrchových vrstev.jpg

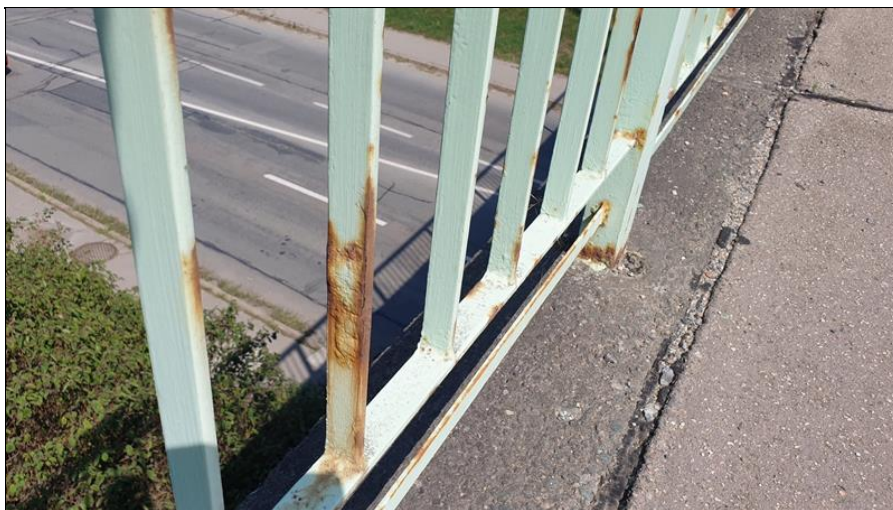
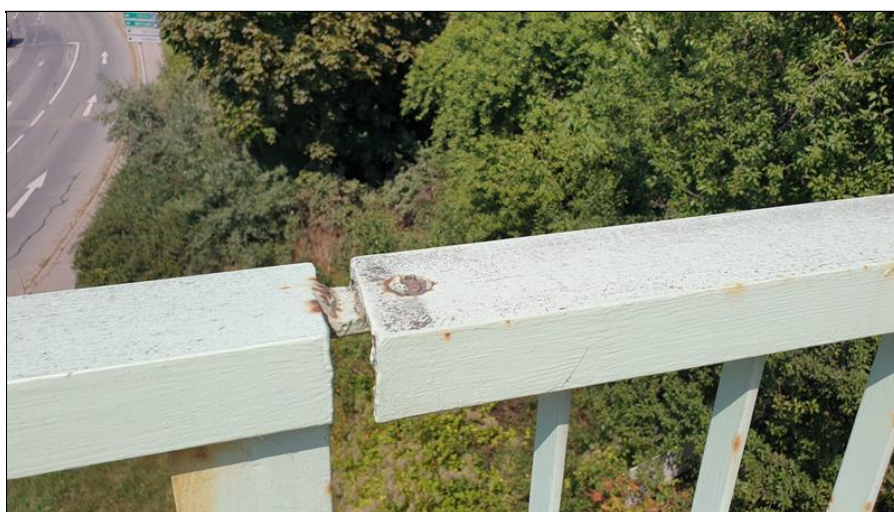
Lokální koroze ocel. prvků, s větší četností ve spodní části zábradlí.

42-Koroze zábradlí.jpg

44-Koroze zábradlí.jpg

V rámci oprav mostů provést osazení nových zádržných systémů v souladu s platnými ČSN EN.

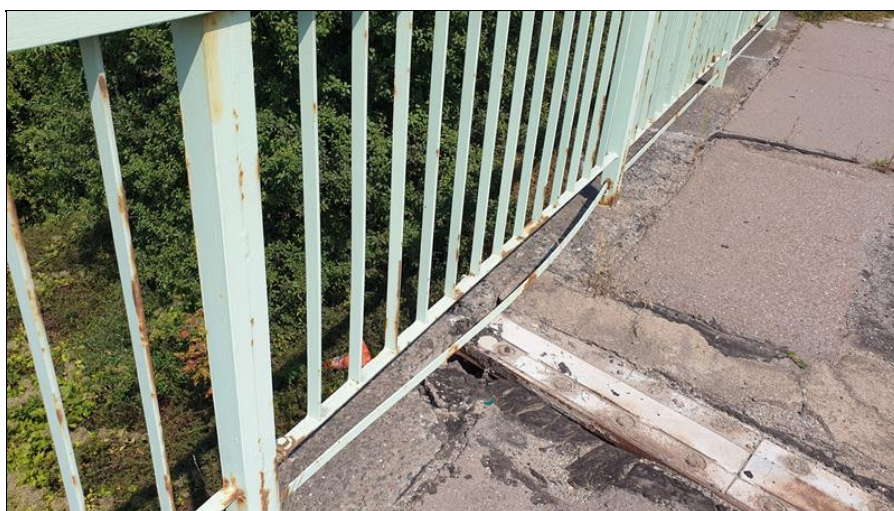
45-Vybočený profil zábradlí.jpg

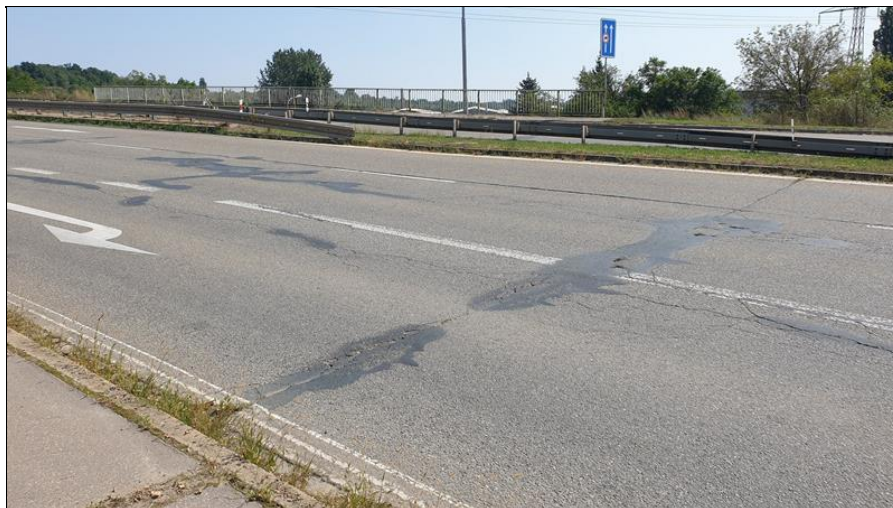
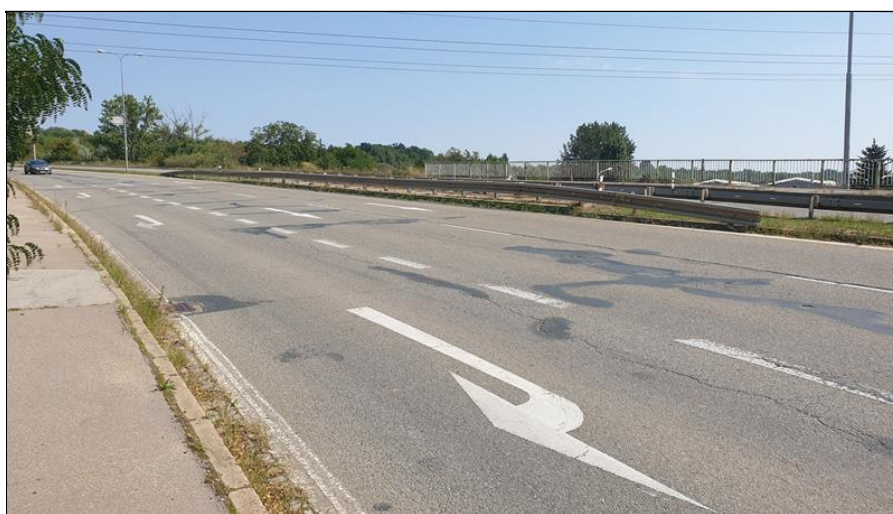
Živičný kryt na mostě za hranou životnosti, protkán sítěmi trhlín a shluky mozaikovitých trhlín v oblasti mostních závěrů. V místech minulých oprav trhlín v krytu vozovky zastiženo několik počínajících výtluků a obnovování zalitých trhlín. Rozpad vozovky u odvodňovače u OP2.
Na krytu vozovky pozorovány mírně vyjeté koleje.
Před mostem na úrovni začátku zábradlí je rozpadlá betonová obruba.

46-Trhliny ve vozovce.jpg

47-Trhliny opravy vozovky.jpg

V rámci oprav mostu provést nové AHV i v předpolích.

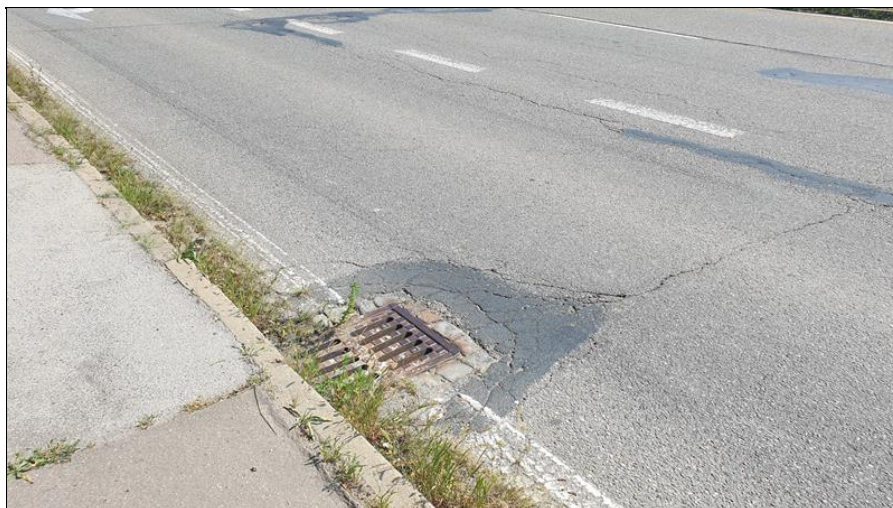
48-Rozpad vozovky u odvodňovače před mostem.jpg

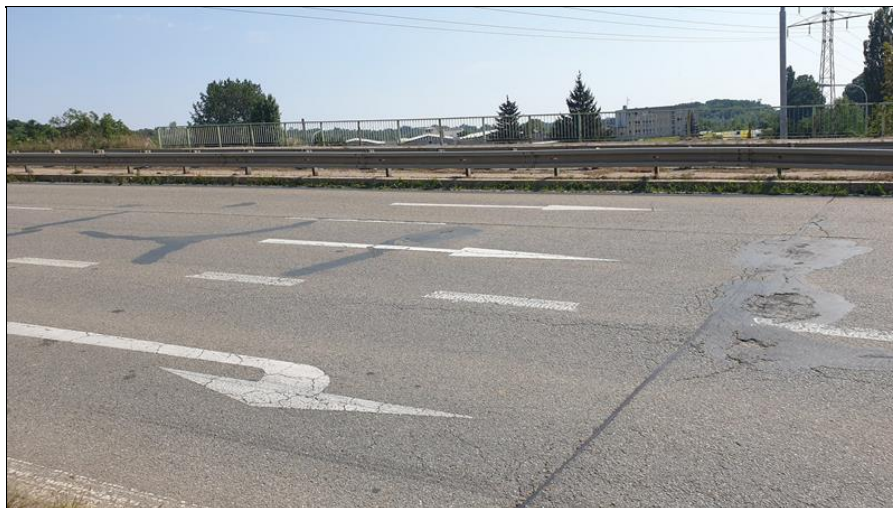
Mostní závěr nad OP1 je celkově za hranou životnosti.
Nad opěrou OP1 je netěsný především v místě chodníku (pravá strana mostu), provedeny vysprávký, přesto vznikají další trhliny. Možné netěsnosti MZ jsou i nad OP1 v místě vozovky, stopy po zatékání. Ve zvýšených částech (po stranách mimo vozovku) ocelové profily závěru korodují.
Gumový profil bez zjevných závad, nicméně s ohledem na provoz na mostě a zanesení nečistotami nelze jednoznačně potvrdit jeho 100% stav.
Styk rubu ocelových profilů závěrů s krytem vozovky není těsněně asfaltovou zálivkou.
Závady vodotěsnosti patrné též v místě MZ nad OP2 na pravé straně. V místě prořiznutí spáry ve vozovce nad OP2 síť trhlín, s vysprávkami.

49-MZ u OP2 výtluky trhliny.jpg

V rámci opravy mostu vybourat závěry a vyměnit za nové dle návrhu projektu.

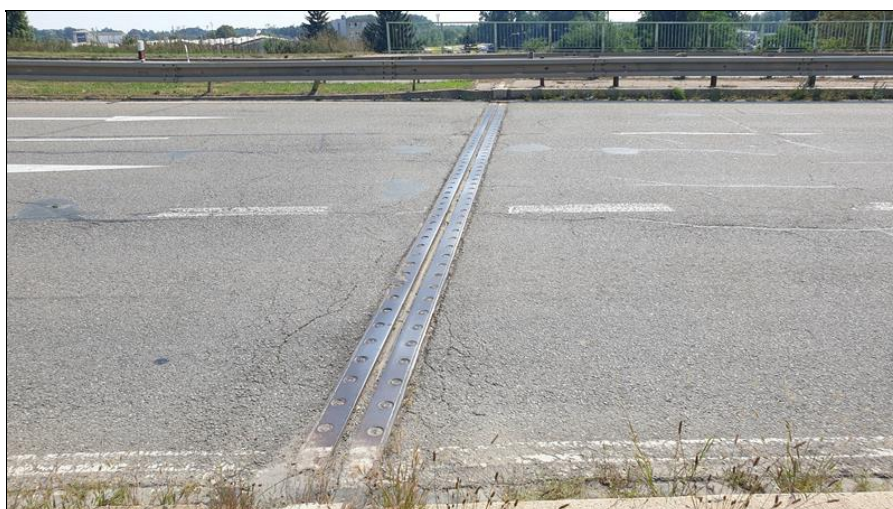
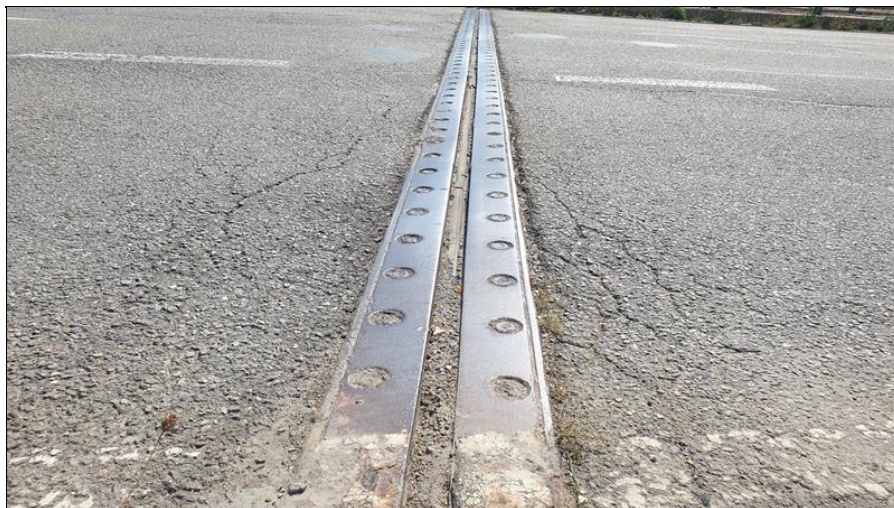
51-MZ OP1 trhliny v AHV.jpg

52-MZ OP1 trhliny v AHV.jpg

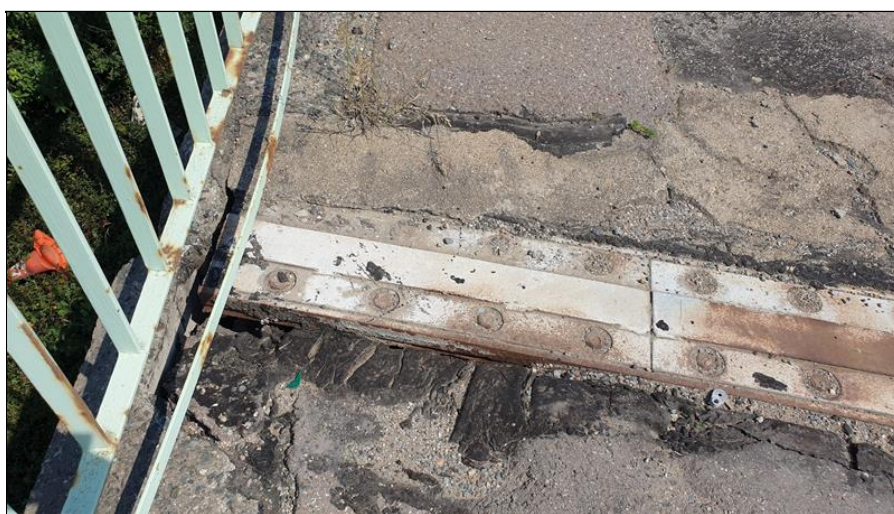
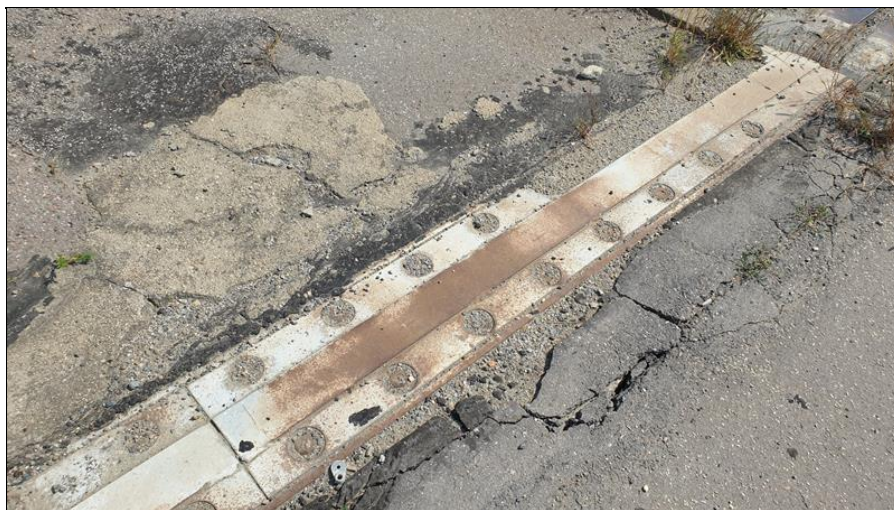
53-MZ v římse rozpad betonu
okolo profilů.jpg

54-MZ v římse rozpad betonu a
LA okolo profilů.jpg

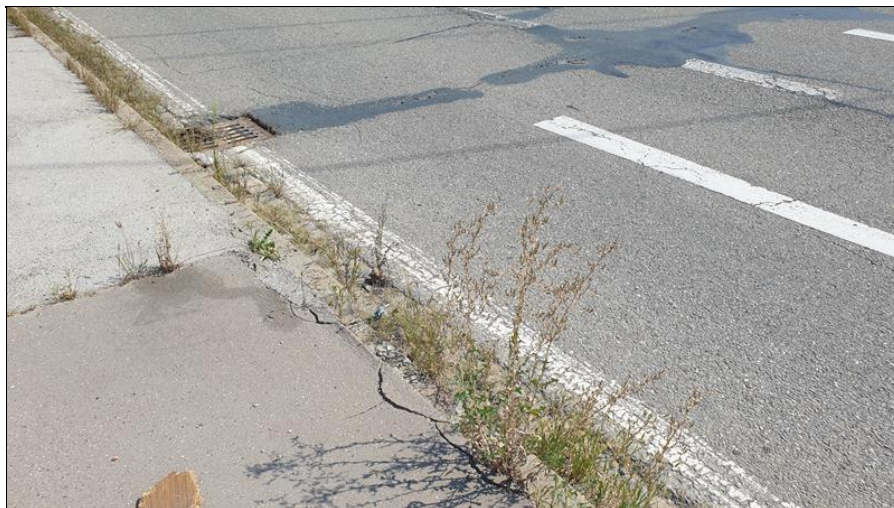
Potvrzen stav z minulé HPM - podélný okraj povrchu chodníku z LA na styku se zvýšenou obrubou se láme. Podélná spára má propadlou zálivku nebo je bez ní. Ve spáře se uchycuje vegetace. Živičné zálivky příčných trhlín a podélné spáry v místě lícních prefabrikátů jsou pravděpodobně funkční.
Plošně je povrch z LA mírně zvlněný a s nečetným výskytem drobných trhlín. Betonová vysprávka v povrchu chodníku kolem MZ nad OP1 je popraskaná.

55-Uchycená vegetace ve
sparách chodníku.jpg

Provést nové chodníky při komplexní opravě mostu. Do doby opravy provádět nutné opravy pro udržení bezpečného provozu.
