Most 641-005..1

Most Černovická přes Svitavu

HLAVNÍ PROHLÍDKA

Datum provedení prohlídky: 15.7.2021

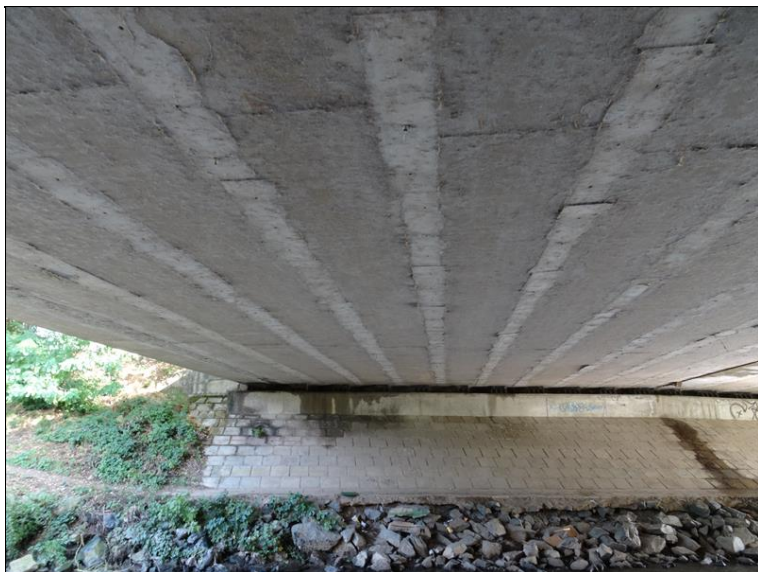
4.JPG Pohled na opěru 1 (Op1).

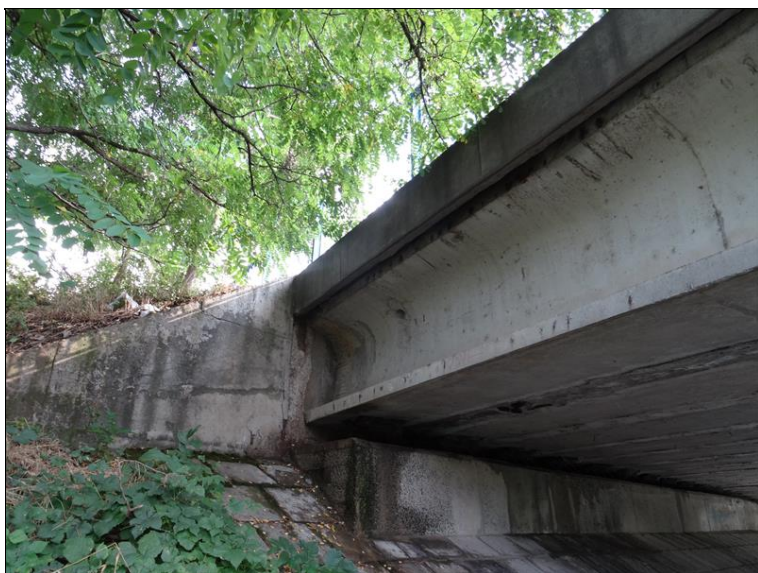
| [1.2] | 1.2 | Mostní podpěry křídla a čelní zdi | Degradace povrchu úložných prahů, na okrajích potečení. Místy pomalování Graffiti. Degradace povrchu přetažené části úložného prahu, uchycený mech, překrytá horní plocha zeminou. Odlupování ochranného nátěru úložných prahů. Stopy zátoků a průsaků patrné i na viditelných částech závěrných zídek místy zbarvené korozními produkty zasažené výztuže. |

5.JPG Pravá strana Op1. Masivní zátok shora, degradace betonu kraje Op1 i křídla.

Vyčistit úložné prahy opěr.

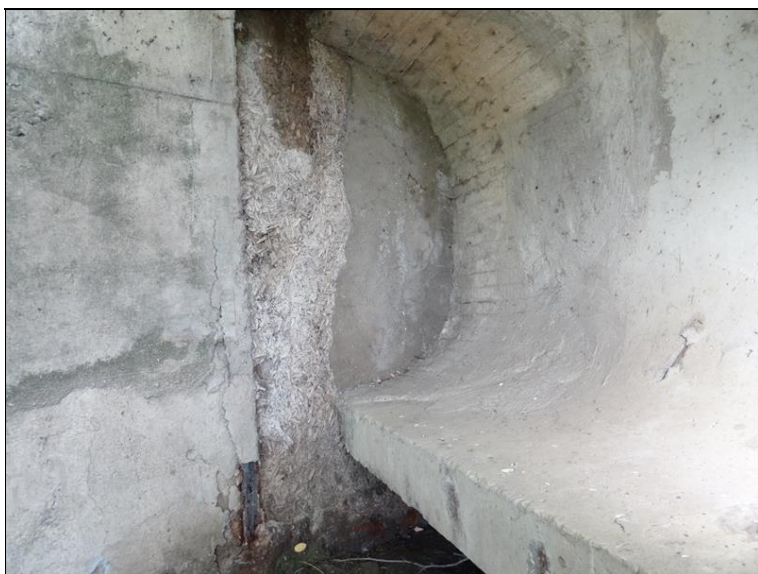
| [1.3] | 1.2.4 | křídlo | Křídla opěr jsou v horních svažitých plochách částečně překryty uchycenou vegetací a mechy. Svislé čelní plochy jsou opršené a beton povrchově degraduje. Napojení křídla k Op1 je zvýrazněné odskočenou krycí vrstvou výztuže, která je v patě obnažená a silně zkorodovaná. |

6.JPG Styl závěrné zídky (ZZ) s křídlem - zatékání, degradace betonu, v patě obnažená silně zkorodovaná výztuž.

| [8] | 1.2.4 | křídlo | Sanace povrchu křídla OP1. |

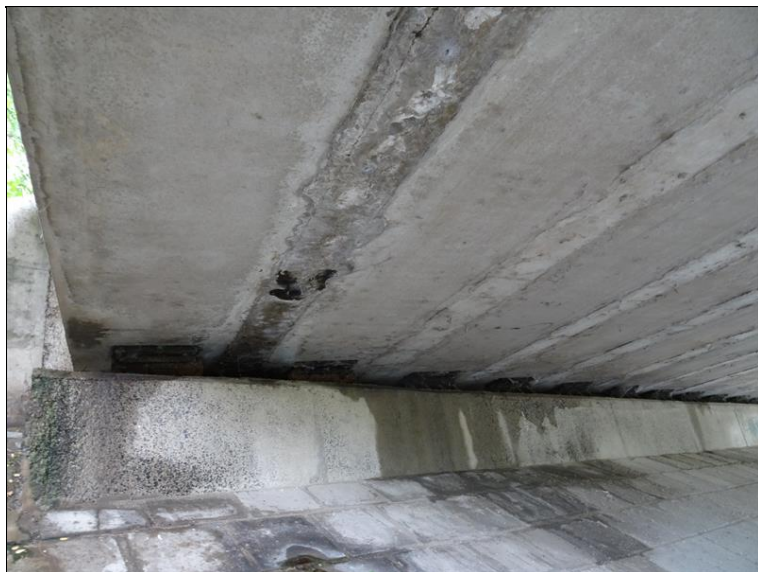
7.JPG Čelní strana Op1 zprava v bližším pohledu. Výrazná degradace masivně smáčeného betonu kraje opěry. Na podhledu NK patrné průsaky zátoků dobetonávkou mezi krajními nosníky. Degradace povrchu dlažby pod vyústěním odvodňovače.

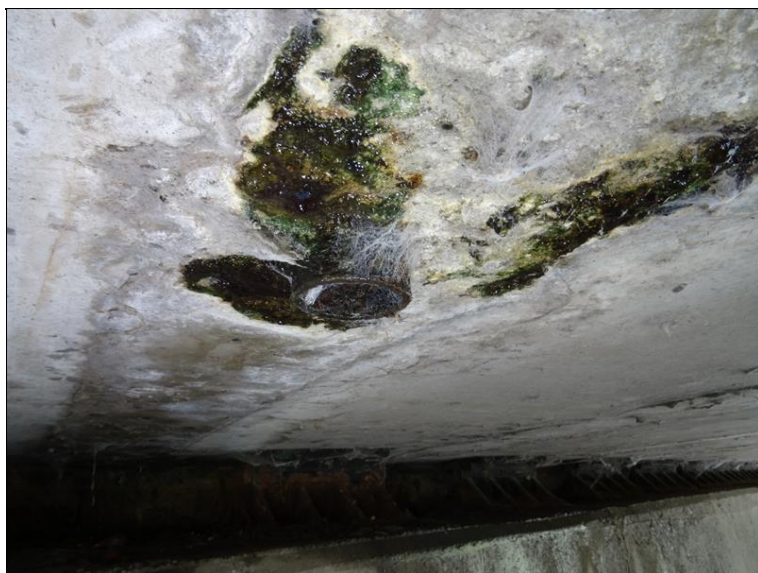
8.JPG Odvodňovací trubička dutiny v dobetonávce spáry mezi 1. a 2. nosníkem zprava před Op1. Oblast betonu kolem trubičky silně promočená s usazenými řasami.

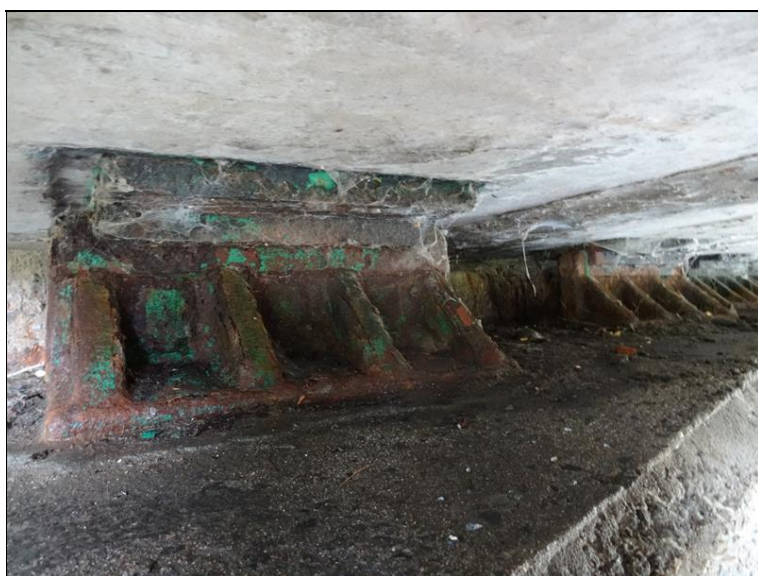
9.JPG Čelní pohled na frontu pevných ložisek na Op1 v pohledu zprava.

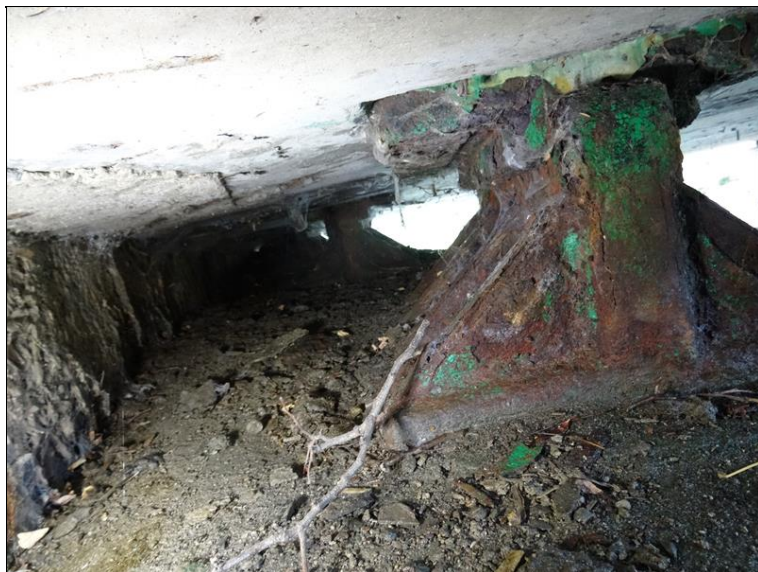
| [2.2] | 2.2 | Ložiska, klouby | Plošná koroze pevných ložisek (Op1). Pohyblivá na Op2 ošetřena grafitovou vazelinou. |

10.JPG Úložný práh Op1 v místě 1. ložiska zprava v pohledu k levé straně mostu. Koroze ložiska, úl. práh je vlhký a zanesený odpadem degr. materiálu.

| [10] | 2.2 | Ložiska, klouby | Provést novou PKO pevných ložisek ve vazbě s odstraněním zátoků do spodní stavby. |

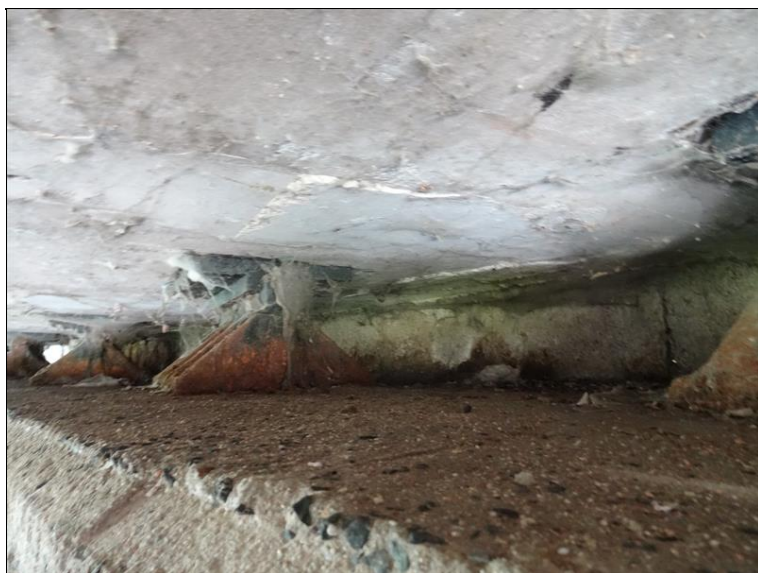
11.JPG Koroze stolic pevných ložisek na Op1, zanesený úložný práh a stopy zatékání.

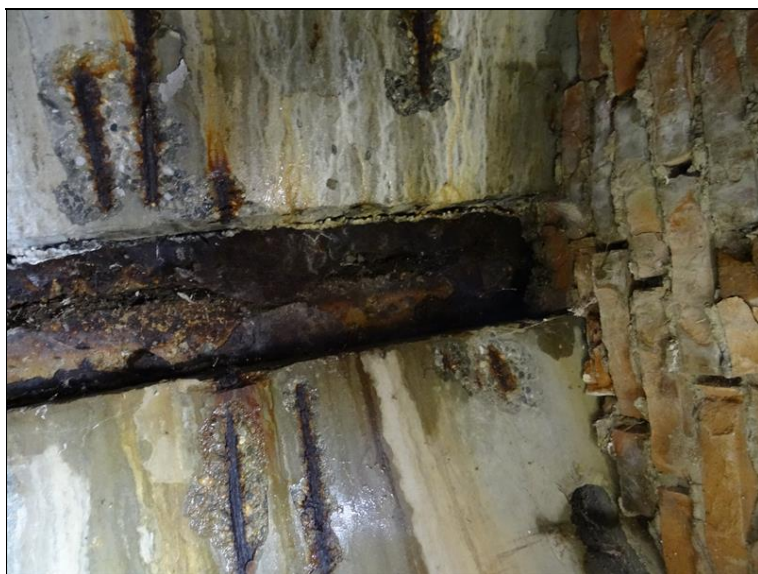
12.JPG Podhled středové spáry mezi krajními nosníky obou mostů v místě nad Op1 v pohledu k její ZZ. Zátoky středovou spárou. Koroze krycího plechu spáry a obnažených třmínek v horní přírubě nosníků.

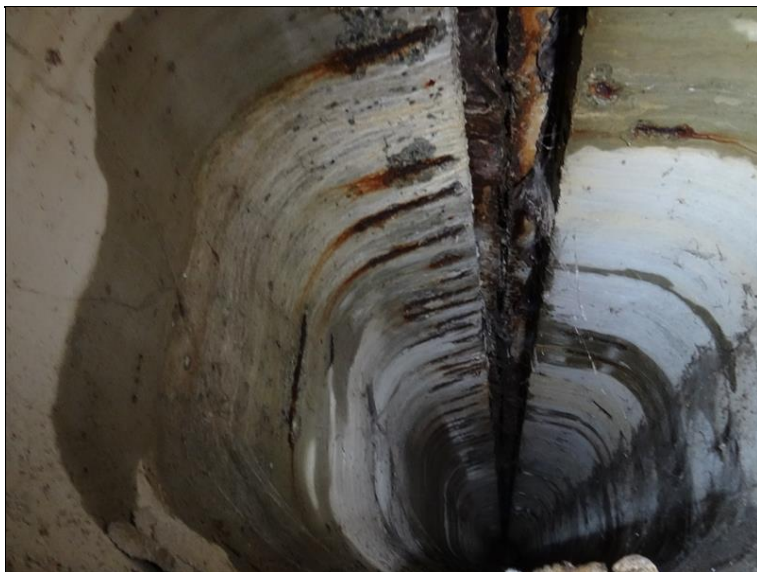
13.JPG Podhled středové spáry krajních nosníků obou mostů. Fasády krajních nosníků smáčené zátoky netěsnou středovou spárou.

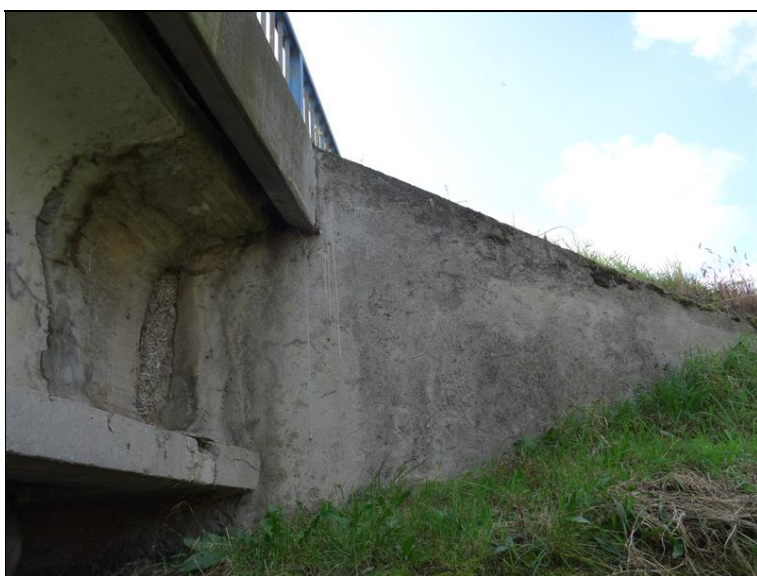
15.JPG Pravé křídlo Op2 - povrchová degradace betonu, horní plocha s uchycenými mechy. Na snímku vlevo patrný průsak vlhkosti v místě dobetonávky konce krajního nosníku.

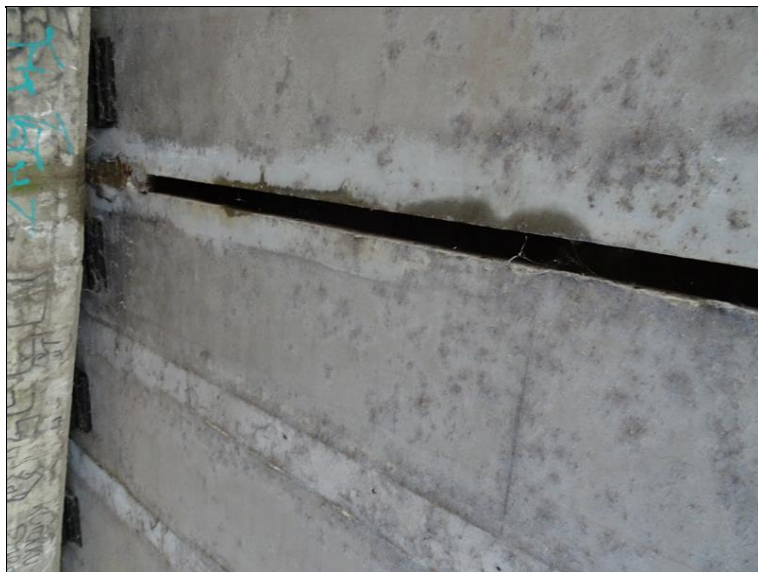
16.JPG Podhled středové spáry mezi krajními nosníky obou mostů v pohledu směrem k Op2. Na podhledu patrné podtékání stoků netěsnou střed. spárou. Nad Op2 krátké zmonolitnění střed. spáry s průsakem vlhkosti. Smáčený povrch opěry v místě střed. spáry.

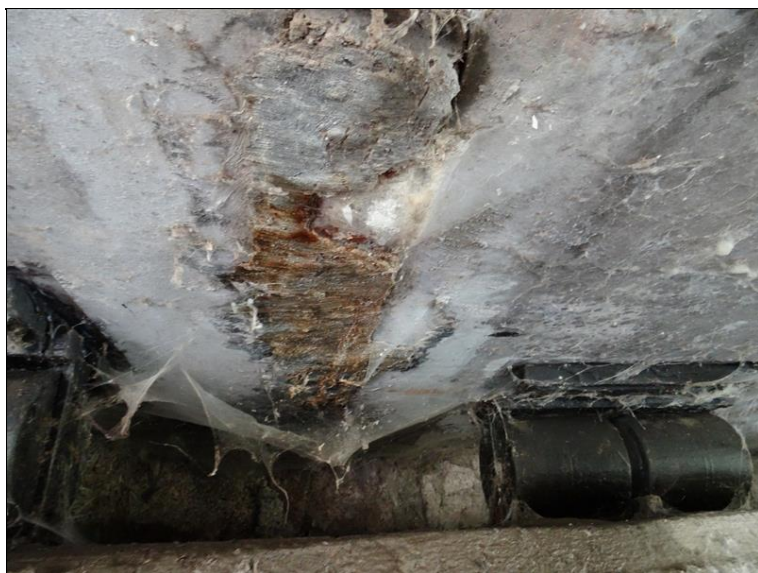
17.JPG Podhled krátkého (nad Op2) zmonolitnění středové spáry mezi krajními nosníky obou mostů. Na podhledu dobetonávky výrazné stopy průsaků s výkvětem korozních zplodin a zabetonovanými nečistotami. ÚP Op2 je smáčen.

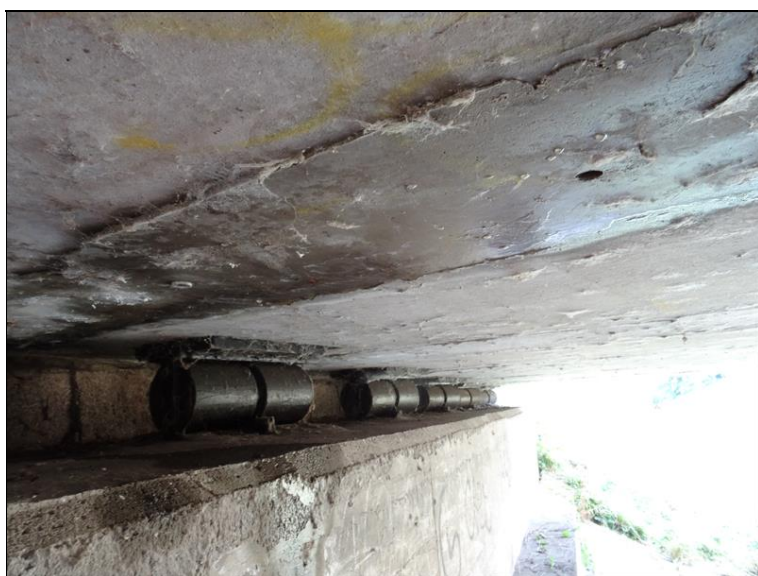
18.JPG Válcová ocelová ložiska na Op2 - pohled směrem k pravé straně mostu, silné průsaky dobetonávkou mezi 5. a 6. nosníkem zprava, zatékání na úložný práh.

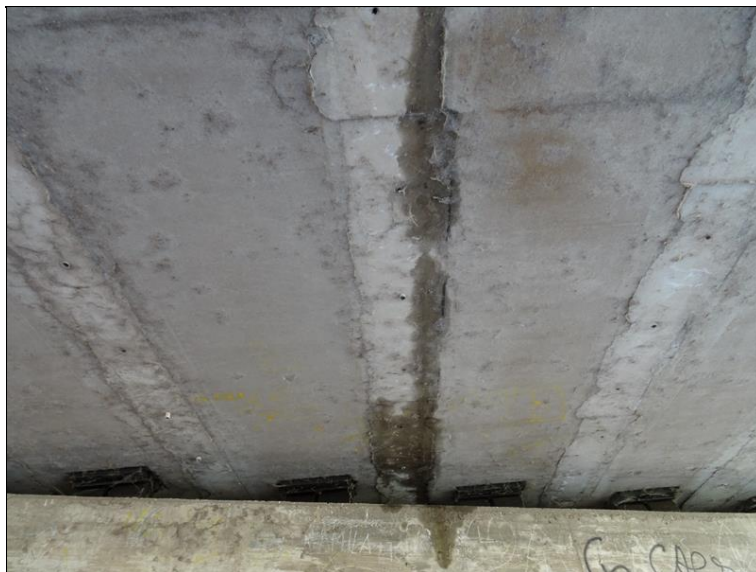
19.JPG Podhled nosné konstrukce (NK) ve směru k Op2 v místě zatékání mezi 5. a 6. nosníkem.

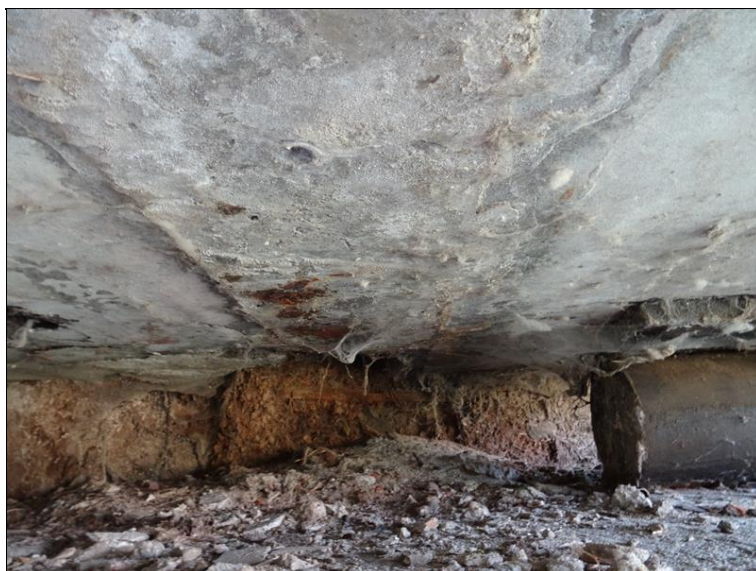
20.JPG Horní plocha ÚP Op2 mezi 1. a 2. nosníkem zprava. ÚP zanesený spadem degradovaného betonu, v dobetonávce mezi nosníky a na ZZ výluhy korozní zplodin výztuže,

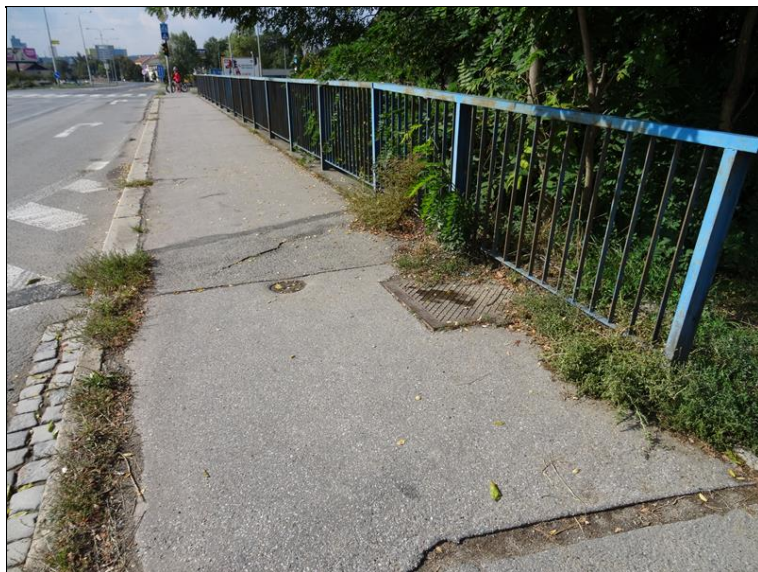
| [3.2] | 3.2 | Chodníky | Na pravém chodníku se vyskytují trhliny, vysprávký MA, došlo k poklesu na předpolích. U obrubníku je uchycena vegetace. |

22.JPG Začátek chodníku na pravé straně mostu
- trhliny, pokles na předpolích, u obrubníku
vegetace.

Očistění chodníku, odstranění vegetace, přetěsnění spára a trhlín živičnou zálivkou.

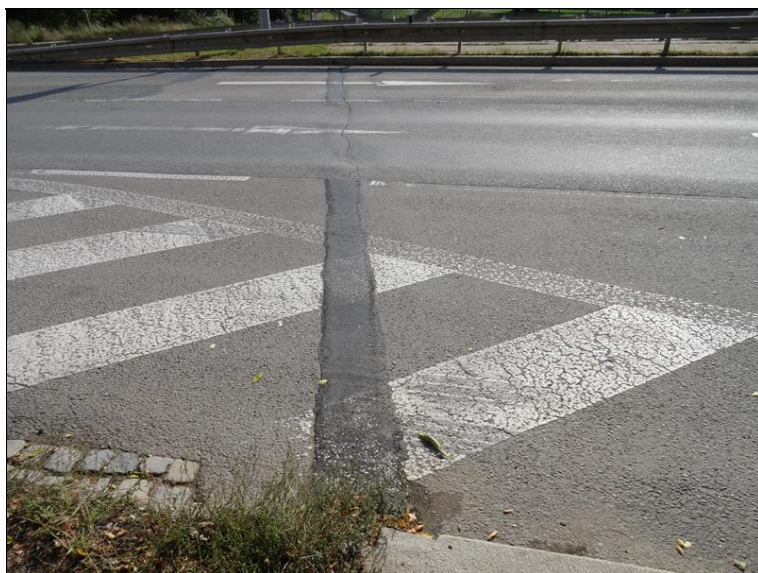
23.JPG EMZ nad Op1. Ve středním jízdním
pruhu je EMZ přebalen.

| [11] | 2.3 | Mostní závěry | V rámci pokládky nového krytu vozovky provést revizi obou závěrů z hlediska jejich vodotěsnosti, dle které budou závěry opraveny nebo nahrazeny novými. V případě EMZ se vždy bude jednat o provedení nového závěru nebo o jeho náhradu jiným. |

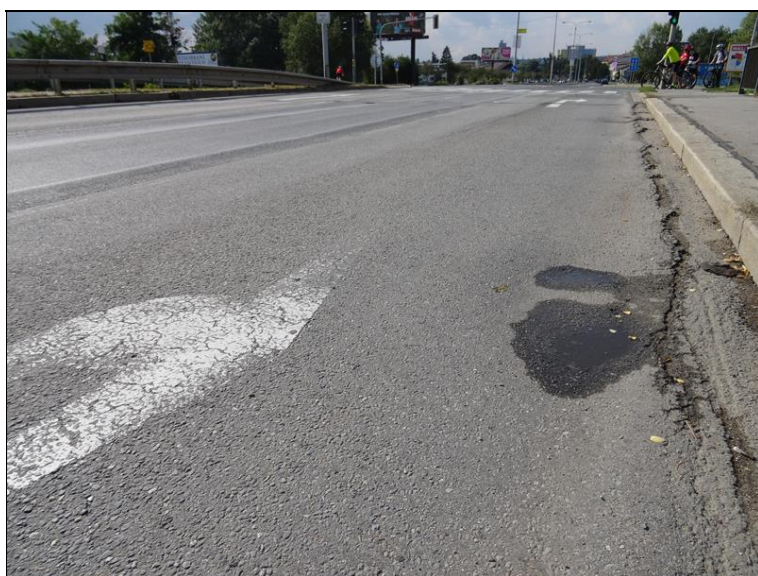
| [3.1] | 3.1 | Vozovka | Ve vozovce jsou vyjeté koleje. U pravé krajnice je kryt vozovky podél zvýšené obruby vyjetou stopou vytlačený a olámaný. Na vozovce v oblasti MZ vysprávký, trhliny a drobné výtlučky. V ploše lokální trhliny. |

24.JPG Vozovka - vyjeté koleje, kryt vozovky
podél zvýšené obruby vyjetou stopou vytlačený a
olámaný.

| [12] | 3.1 | Vozovka | Provést pokládku nového krytu vozovky. |

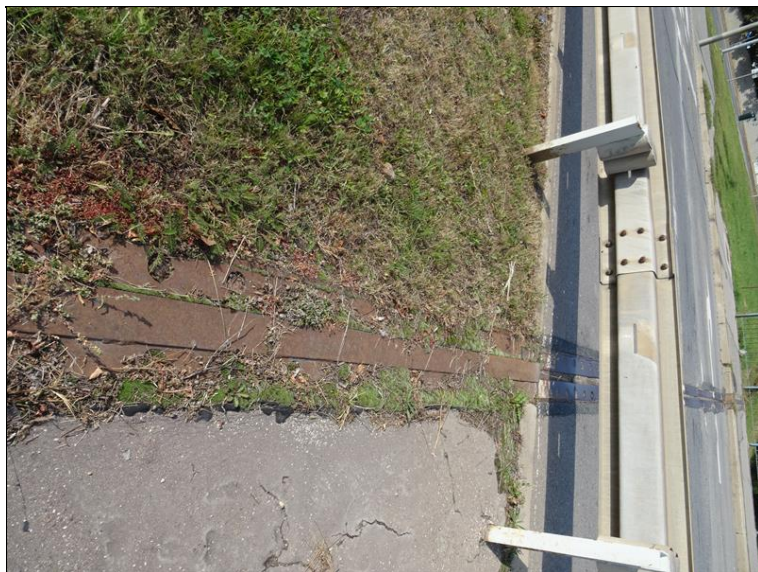
25.JPG MZ nad Op2 v místě středového pásu (lod vozovky levá strana) - povrchová koroze, uchycená vegetace.

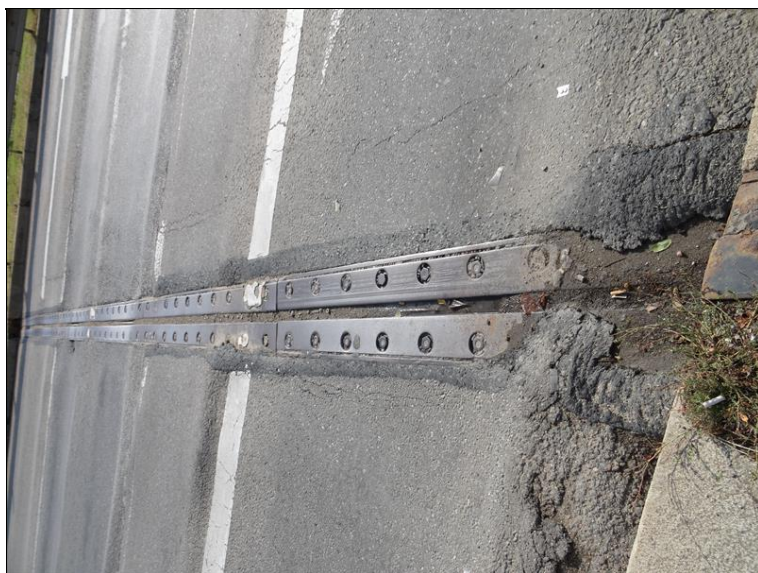
26.JPG MZ nad Op2 - příčná deformace vozovky, vysprávký, menší výtuk ve středním pruhu, bez zálivek podélných.

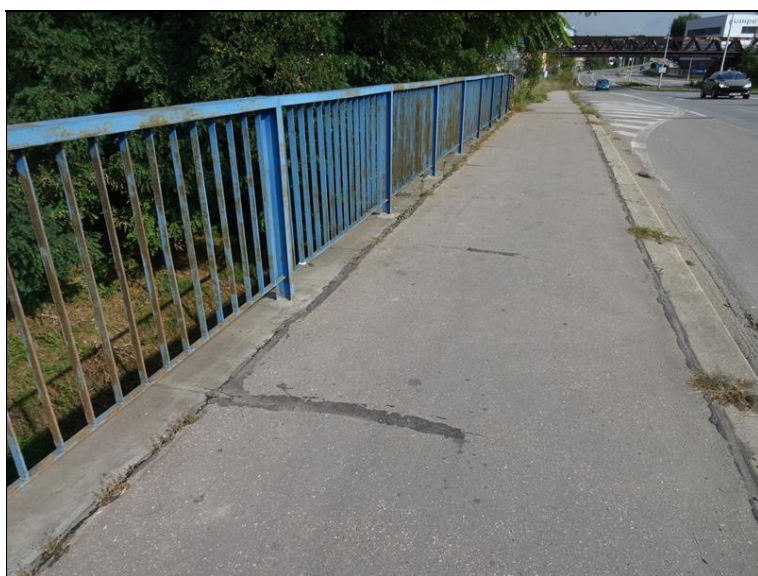
27.JPG Pravý chodník - koroze zábradlí, v místech spár mezi lícními prefabrikáty příčné trhliny s nefunkční zálivkou, ve spárách místy uchycená vegetace.

| [14] | 4.2 | Zábradlí | Provést obnovu povrchové protikorozi ochrany zábradlí. |

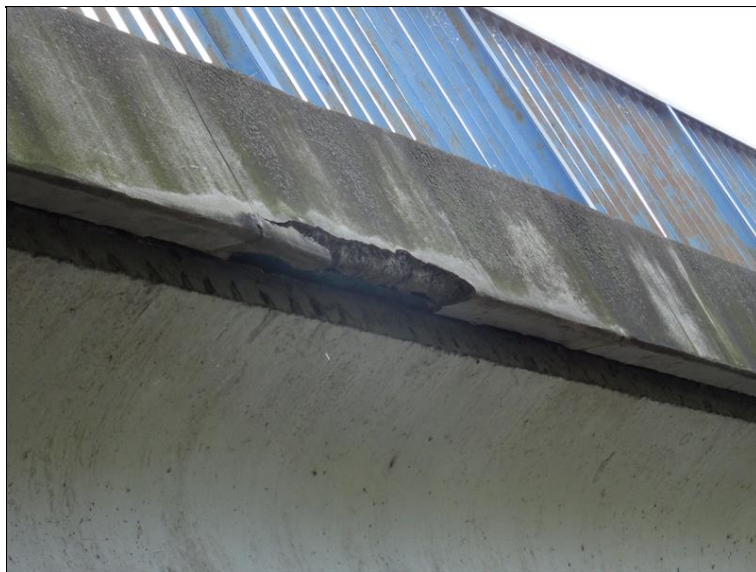
| [3.3] | 3.3.1 | římsa | Lokální odpad spodní hrany lícního prefabrikátu pravé římsy viz obr. 28. Povrch pravé římsy je opršený, s uchycenými lišejníky. |

28.JPG Fasáda pravé římsy cca v 1/3 rozpětí mostu. Lokální odpad sanovaného betonu.

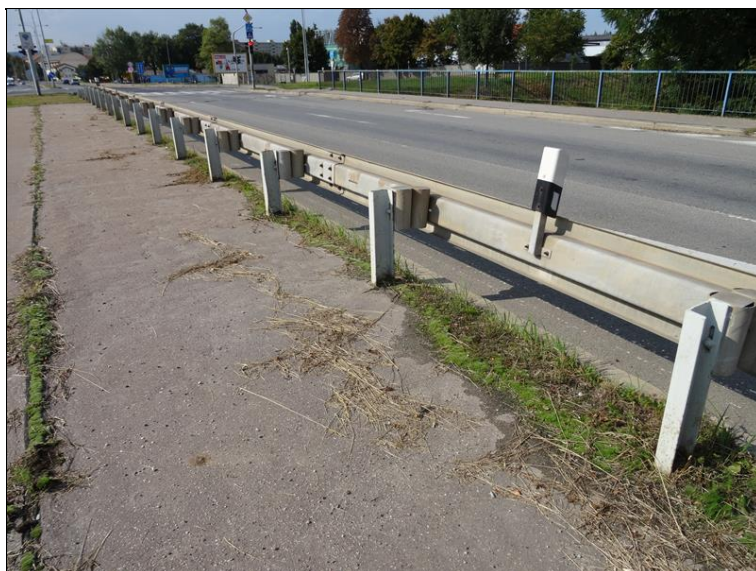
Levá (vnitřní) římsa s uchycenou vegetací podél zvýšených obrub a ve spáře mezi mosty.

29.JPG Levá (vnitřní) římsa - bujně uchycená vegetace ve spáře podél zvýšených obrub. Uchycená vegetace též ve středové spáře mezi mosty. .

Vyčistění povrchu vnitřní římsy.

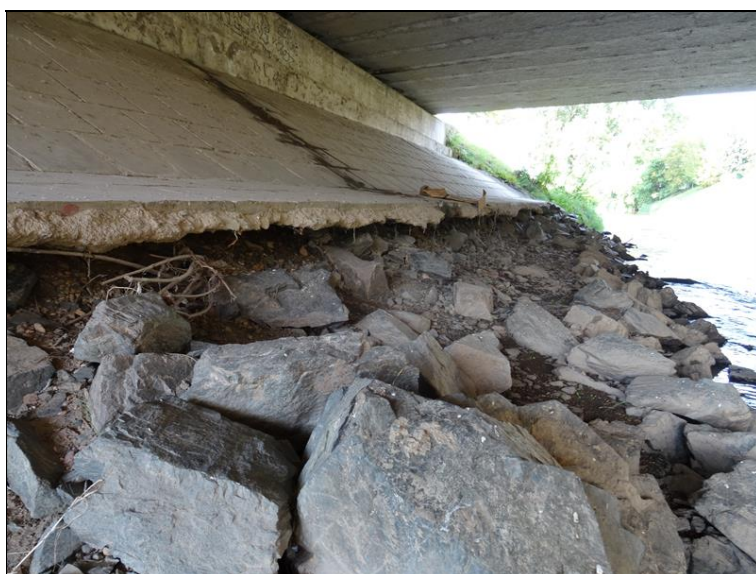
Odplavené nebo nedostatečné záhozy lomovým kamenem paty břehů pod dlažbou zpevněných svahů u opěr. Zpevněním svahů dlažbou je podemleto a hrozí její zborcení.

30.JPG Podemletý betonový práh zpevněného svahu dlažbou a odplavený kamenný zához.

| [6] | 4.6 | Území pod mostem a přístup. cesty | Opravit paty svahů novým lomovým kamenem adekvátní velikosti a zához prošterkovat. |
