# **Most 641-005..2**

Most Černovická přes Svitavu

## **HLAVNÍ PROHLÍDKA**

Datum provedení prohlídky: 15.7.2021

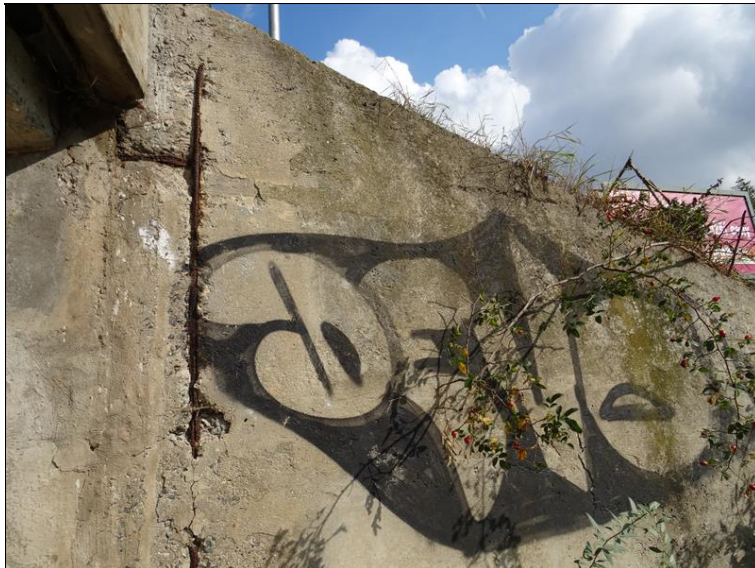
[1.2] 1.2.4 křídlo Křídla opěr jsou v horních svažitých plochách částečně překryty uchycenou vegetací. Svislé čelní plochy jsou opršené a beton povrchově degraduje. Křídlo OP1 je porušeno u závěrné zídky a v patě odprýsknutím krycí vrstvy výztuže, koroze.

5.JPG Levé křídlo Op1 - degradace betonu, obnažená korodující výztuž, uchycená vegetace na horní povrchu.

| [7] | 1.2.4 | křídlo | Sanace povrchu křídla OP1. |

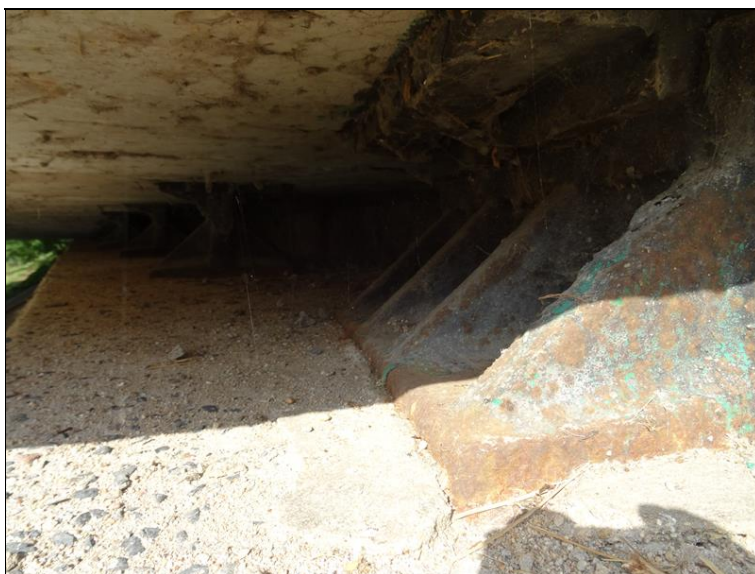
[2.2] 2.2 Ložiska, klouby Povrchová koroze spodních částí ložisek, zejména v místech zatékání na úložný práh, tj. na krajích opěr.

6.JPG Krajní pevné ložisko na Op1 - koroze ložiska, degradace betonu úložného prahu.

| [9] | 2.2 | Ložiska, klouby | Korozi postižená místa ložisek zbavit rzi a natřít. |

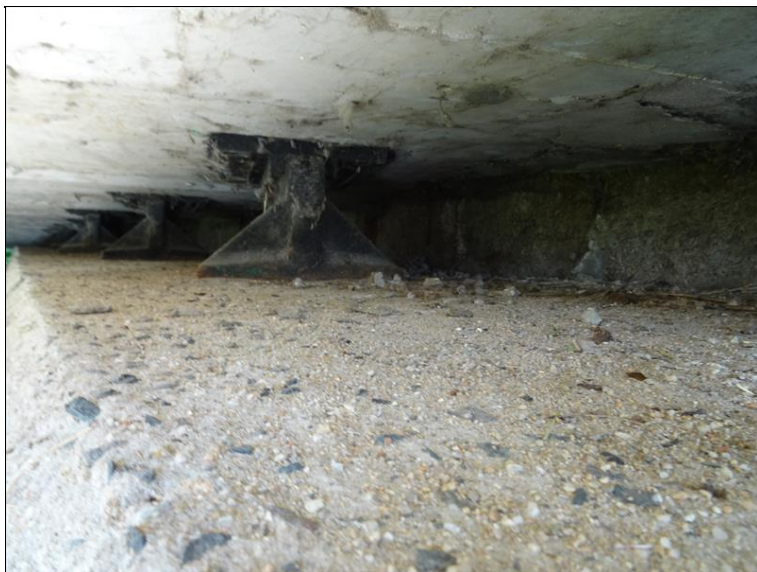
[1.1] 1.2 Mostní podpěry křídla a čelní zdi Degradace povrchu betonů venkovních obnažených konců opěr. Povrch opršený, patrné hrubé kamenivo. Úložné prahy lokálně zanesené nečistotami a degradovaným materiálem. pod středovou párou mezi mosty vlhké.

7.JPG Degradace povrchu úložného prahu.

| [3] | 1.2 | Mostní podpěry křídla a čelní zdi | Vyčistit úložné prahy opěr. |

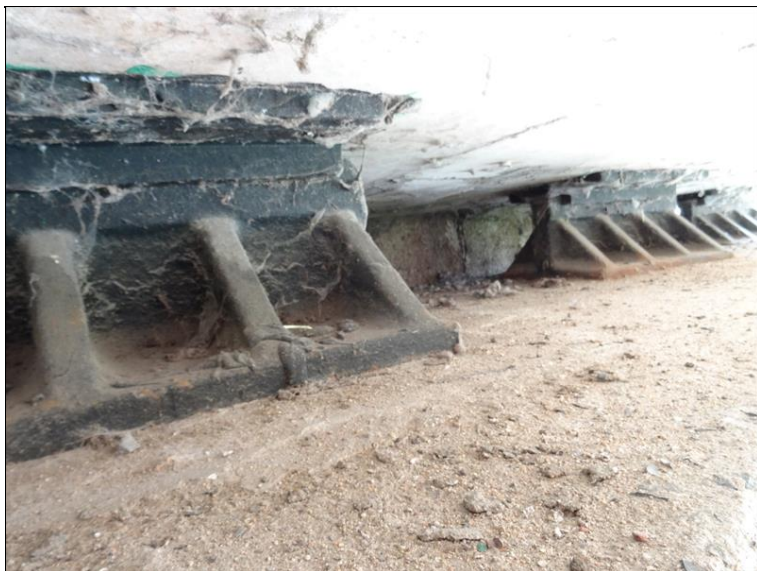
8.JPG Fronta prvních třech pevných ložisek na Op1 z čelního pohledu. Za 2. ložiskem patrný průsak závěrnou zídkou.

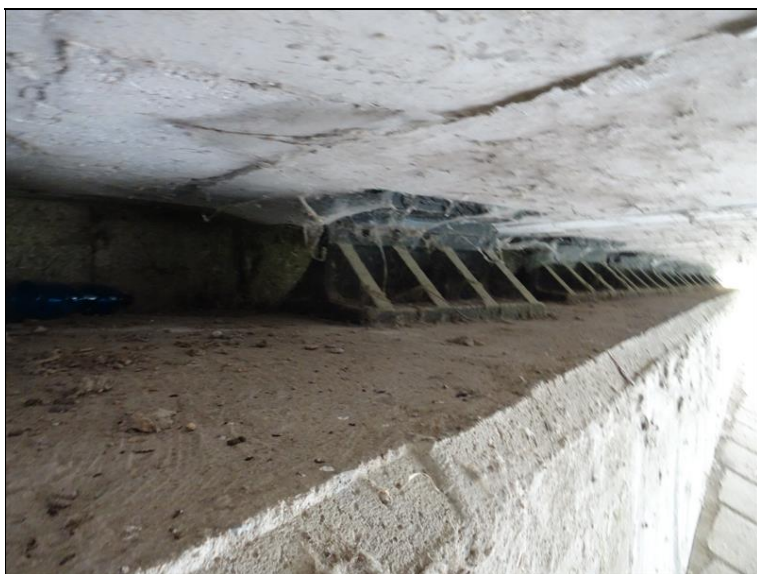
9.JPG Pohled na 6. ložisko - za ložiskem patrná průsak závěrnou zídkou.

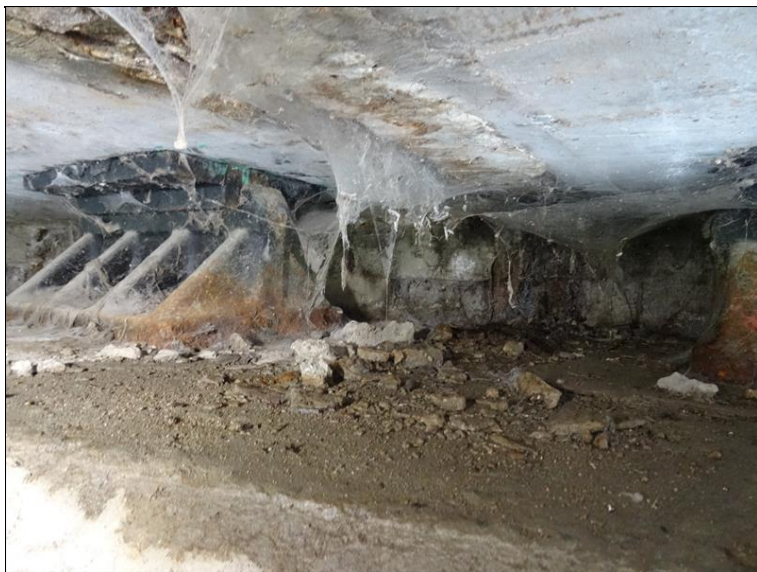
10.JPG Pravé krajní ložisko - koroze spodní částí stolice ložiska, patrný zátok na úlož. práh.

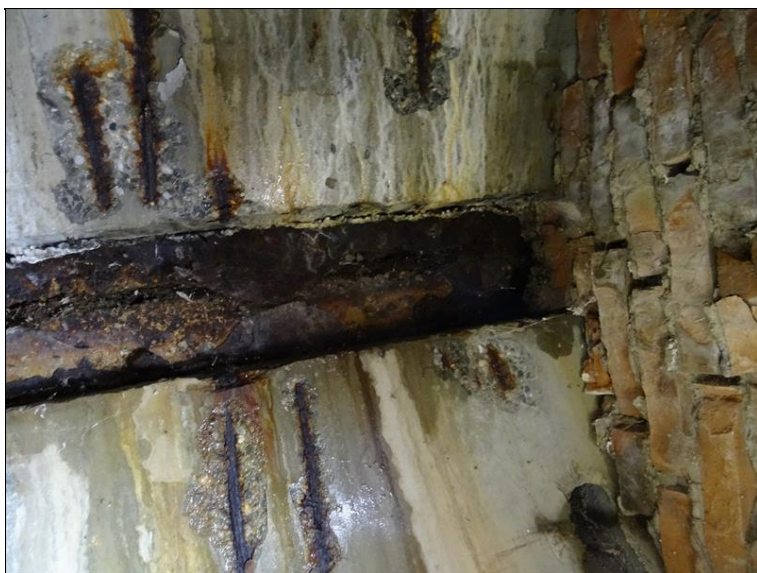
11.JPG Podhled středové spáry mezi krajními nosníky obou mostů v místě nad Op1 v pohledu k její ZZ. Zátoky středovou spárou. Koroze krycího plechu spáry a obnažených třmínků v horní přírubě nosníků.

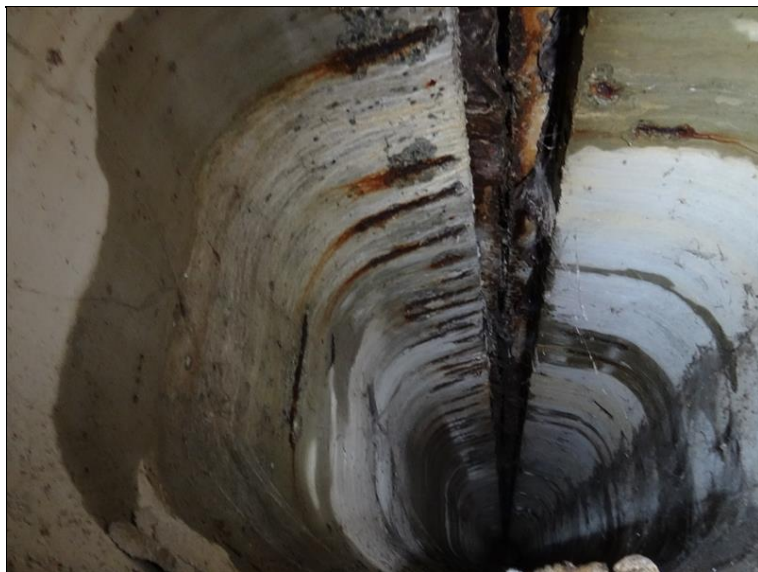
[2.1] 2.1 Nosná konstrukce Pravý (vnitřní) krajní nosník je smáčen intenzivními zátoky shora netěsnou spárou mezi mosty. Zmáčený povrch betonu nosníku degraduje, s oblasti horní příruby dochází k četnému odpadu krycí vrstvy výztuže, která silně koroduje. Na levém krajním nosníku zjištěny stopy průsaků na jeho dobetonovaných koncích. Fasáda levého krajního nosníku byla jinak shledána v době prohlídky jako suchá a jen drobnými defekty v podobě bodového prorýsování výztuže především v čele spodní příruby.

12.JPG Podhled středové spáry krajních nosníků obou mostů. Fasády krajních nosníků smáčené zátoky netěsnou středovou spárkou, silná koroze lokálně obnažené výztuže. .

| [8] | 2.1 | Nosná konstrukce | Po odstranění zátoků do nebo na NK provést sanaci povrchu nosníků v místech s popsányými defekty. |

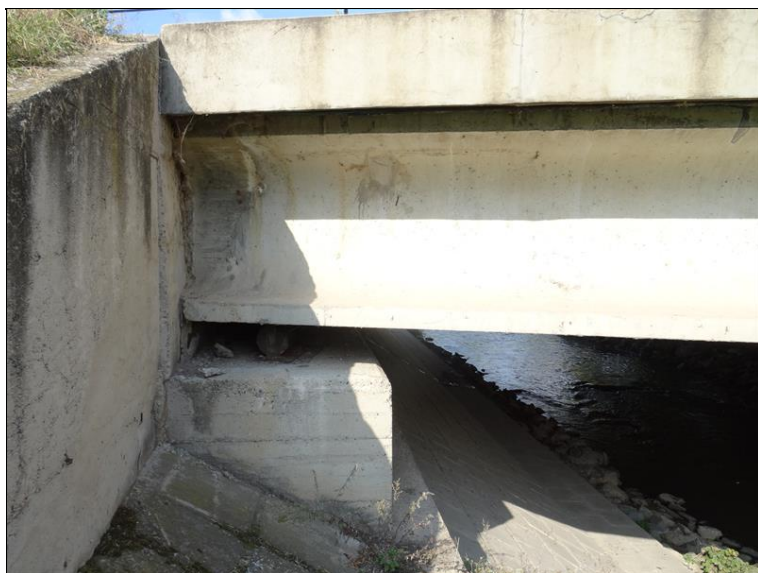
14.JPG Op2 zleva - průsaky na konci NK, povrchová degradace betonu boku opěry a opršené horní části levého křídla.

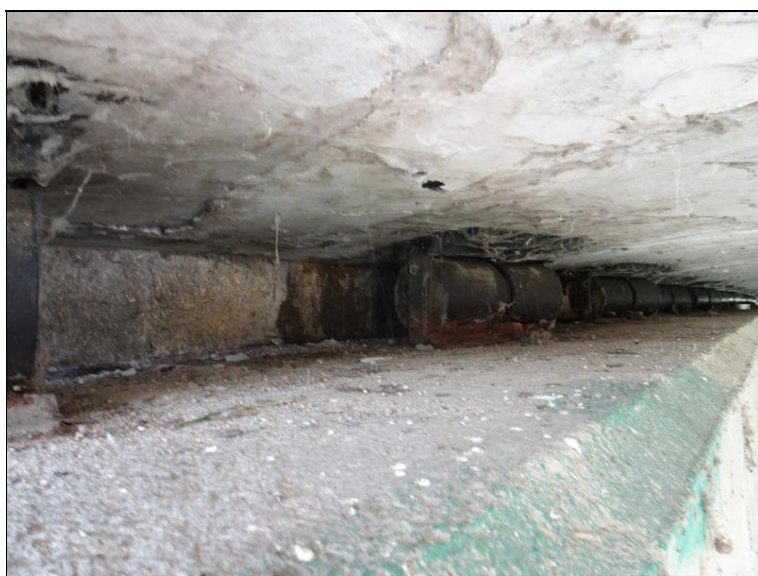
15.JPG ÚP Op2 v místě mezi 3. a 4. válcovým ložiskem. Za 4. ložiskem za závěrné zídce stopy zátoků.

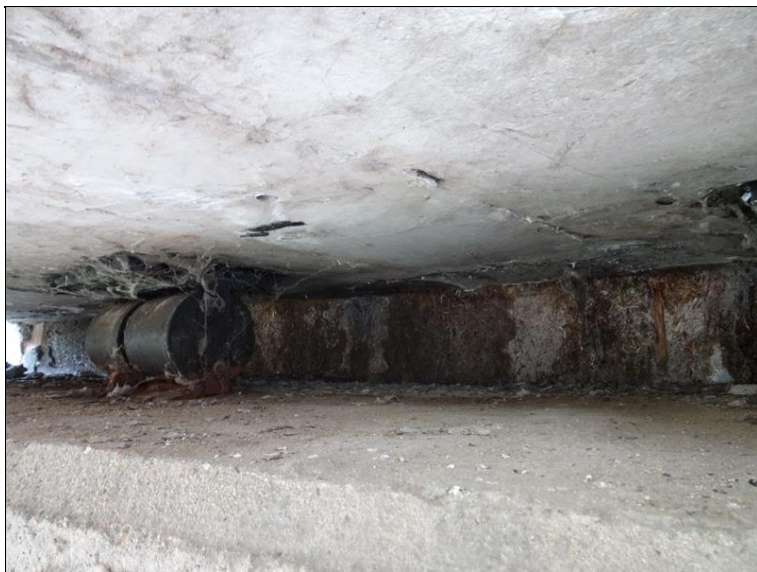
16.JPG ÚP Op2 v místě mezi 2. a 3. ložiskem. Na závěr. zídce patrné zátoky shora.

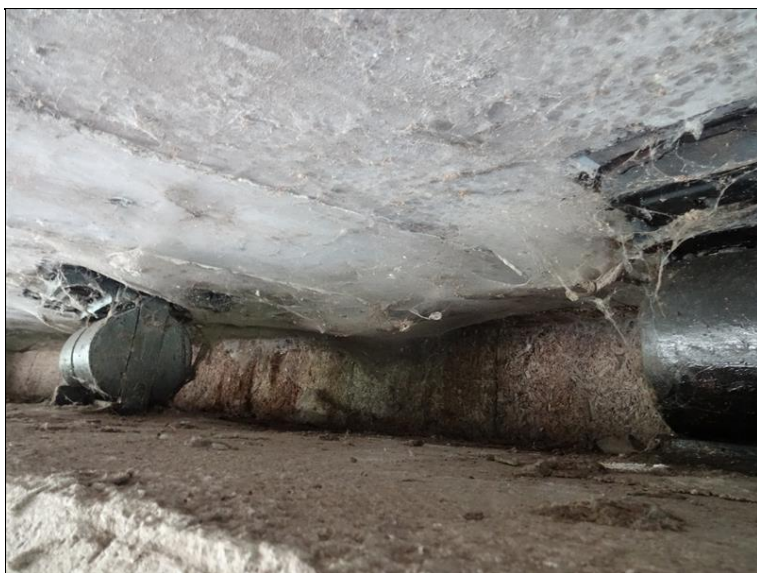
17.JPG ÚP Op2 v místě mezi dvěma krajními ložisky zprava. Na závěr. zídce patrné zátoky shora.

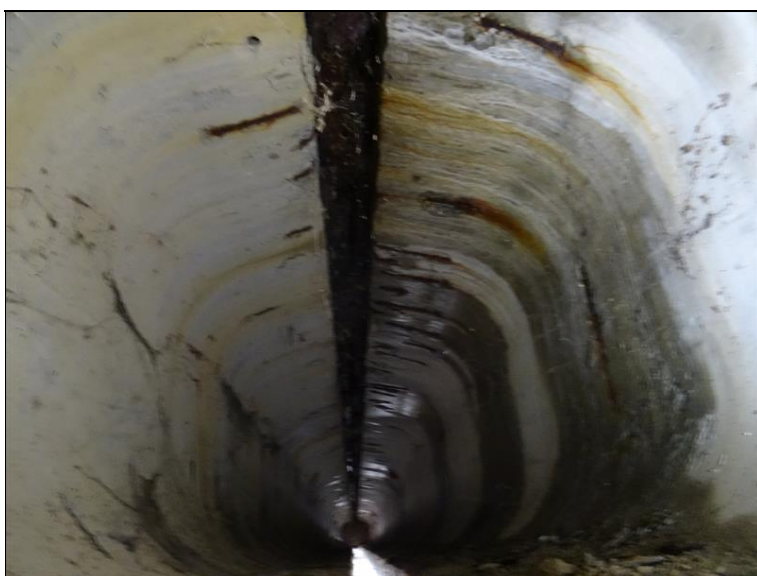
18.JPG Podhled středové spáry krajních nosníků obou mostů ve směru k Op1. Fasády krajních nosníků smáčené zátoky netěsnou středovou spárou, silná koroze lokálně obnažené výztuže.

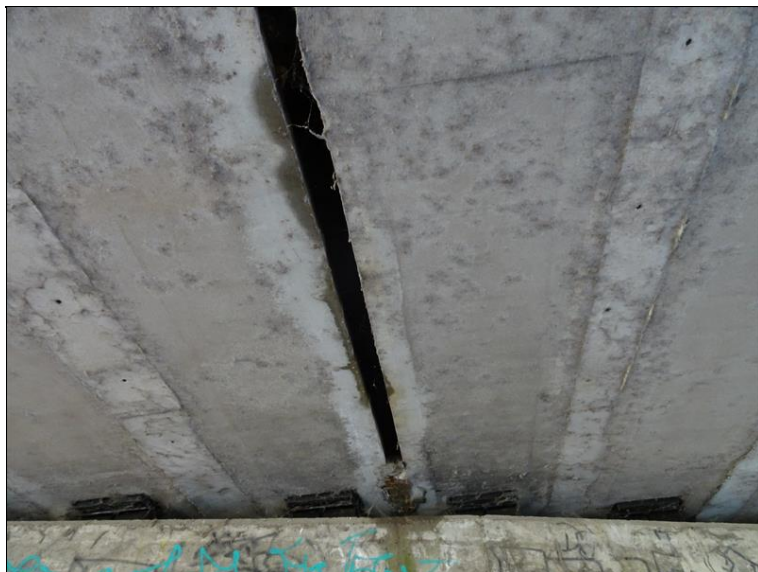
19.JPG Podhled nosné konstrukce (NK) ve směru k Op2 - průsaky ve spáře mezi mosty.

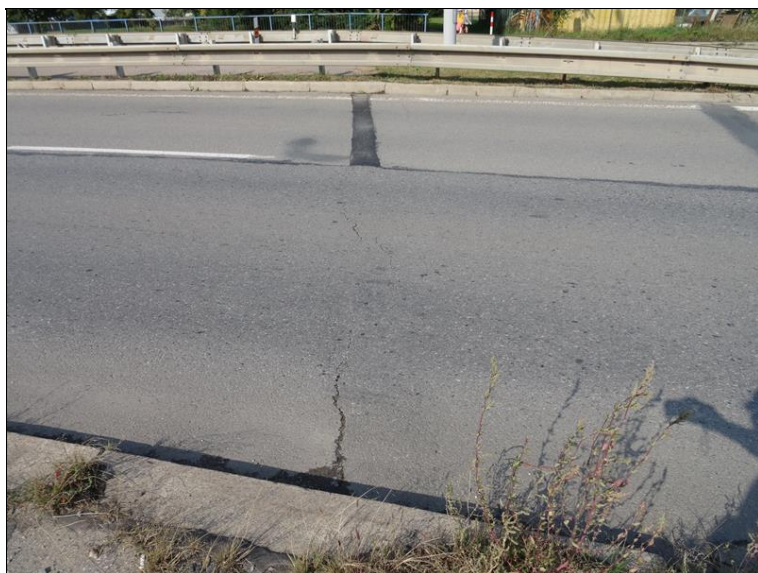
[2.3] 2.3 Mostní závěry Lokální netěsnosti v oblasti mostních závěrů nad oběma opěrami patrné na koncích NK a na viditelných částech závěrných zídek. EMZ shora je v pravém (levá strana mostu) jízdním pruhu přebalen a dilatační pohyb je vykreslen trhlinami. Ocelový MZ u obrubníku na levé straně pokles konce závěru pod niveletu vozovky (drží se zde voda a usazují nečistoty. V okolí závěru výspravy. Na vnitřní římse krycí plech povrchově koroduje a je překryt zeminou s uchycenou vegetací. Ocel. MZ nad Op2 je v krajích vozovky zanesený a ve středním pruhu bez zálivek. V římsových částech povrchově koroduje, místy je překrytý nečistotami s uchycenou vegetací.

20.JPG EMZ nad Op1. EMZ v pravém jízdním pruhu je přebalen, v živici jsou trhliny.

| [10] | 2.3 | Mostní závěry | V rámci pokládky nového krytu vozovky provést revizi obou závěrů z hlediska jejich vodotěsnosti, dle které budou závěry opraveny nebo nahrazeny novými. V případě EMZ se vždy bude jednat o provedení nového závěru nebo o jeho náhradu jiným. |

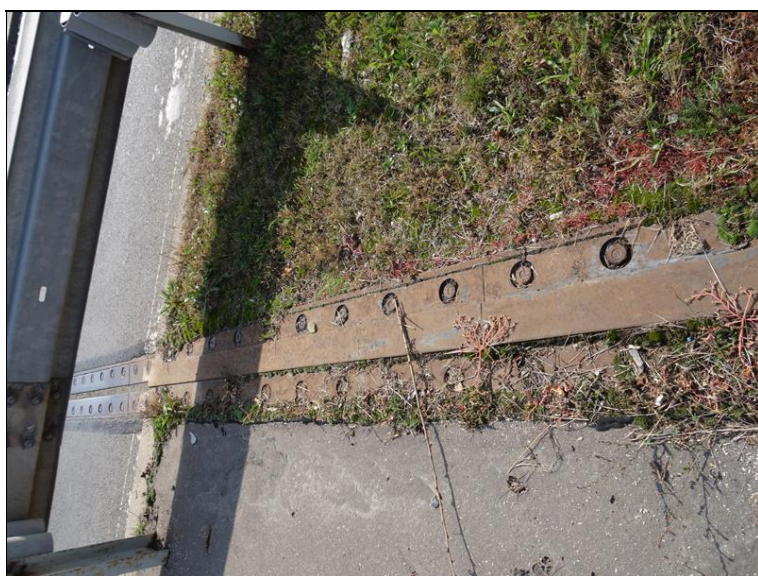
Mostní závěry jsou netěsné, dochází k průsakům především v chodníkové části. Ocelový profil GHH na Op2 je zkorodován a znečištěn s usazenou vegetací ve středním pásu. U chodník na ocelovém profilu GHH chybí zálivka.

21.JPG MZ nad Op2 - korodující a znečištěná část s vegetací ve středním pásu.

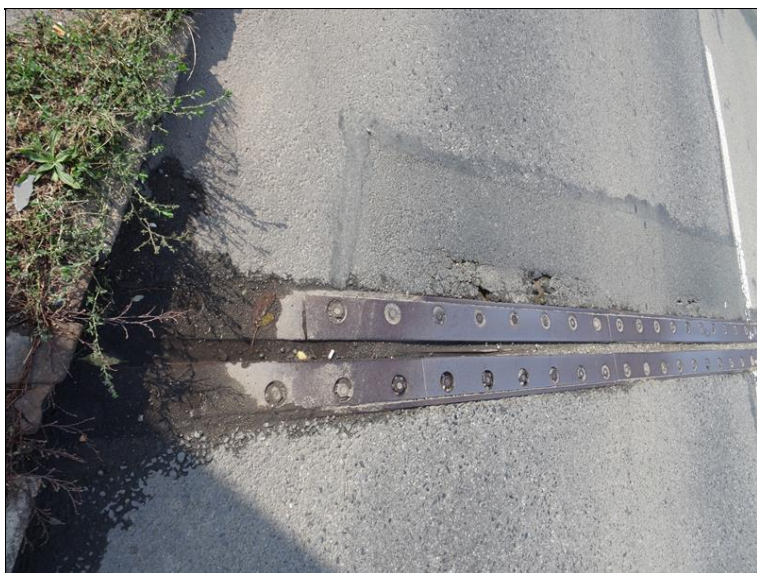
[3.1] 3.1 Vozovka Na vozovce jsou vyjeté koleje, přítomny výsprávký a nové příčné trhliny, u MZ nad Op2 jsou malé výtluky.

23.JPG MZ nad Op2 na levé straně mostu. Počínající výtluk v krytu vozovky, u chodníkové obruby dochází ke splavování a usazování nečistot.

| [11] | 3.1 | Vozovka | Provést pokládku nového krytu vozovky. |

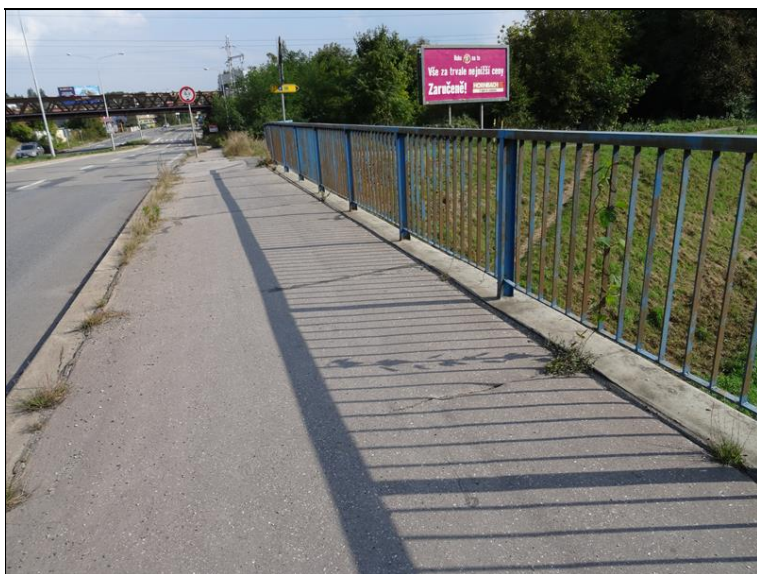
24.JPG Levý chodník - povrch chodníku z LA mírně zvlněný, příčné trhliny, koroze zábradlí, vegetace u obrubníku, místy u římsy.

| [4] | 3.2 | Chodníky | Provést utěsnění otevřených příčných trhlin v chodníku asfalt. zálivkou, popř. i její opravu na jiných místech. |

| [13] | 4.2 | Zábradlí | Provést obnovu povrchové protikorozi ochrany zábradlí. |

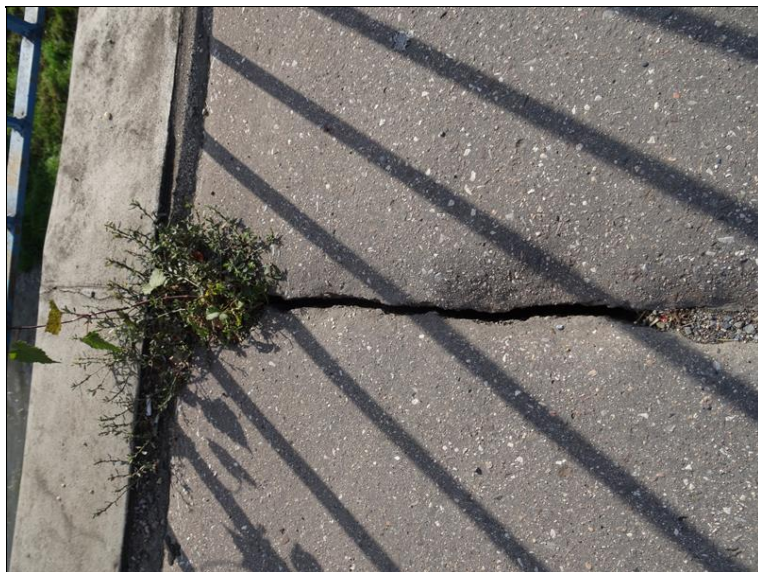
[3.2] 3.2 Chodníky V povrchu chodníku na levé straně mostu několik

nezapravených příčných trhlin. Jinak trhliny a podélné spáry ošetřeny asfalt. Lokálně uchycená vegetace v podélných spárách mezi povrchem chodníku z LA a zvýšenými obrubami na jedné straně a římsou na straně druhé.

25.JPG Levý chodník - nezalitá příčná trhlina, uchycená vegetace.

Pravidelně chodník zbavovat nečistot a uchycené vegetace.

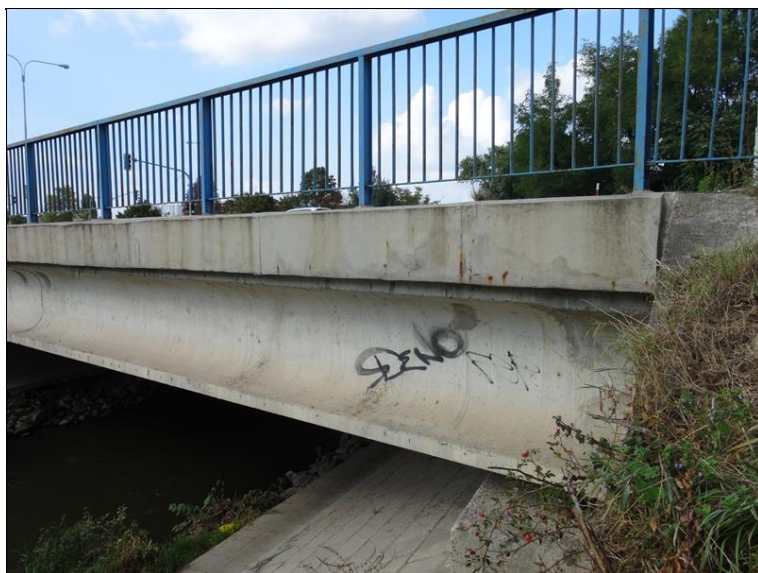
Na pravé (vnitřní) římse je v místě zvýšených obrub a ve spáře mezi mosty uchycena vegetace. Plošná sanace povrchu lícních ploch římsových prefabrikátů na levé straně mostu je místy zbulená a s trhlami.

26.JPG Fasáda mostu v místě Op1. Trhliny v sanaci povrchu lícních prefabrikátů s bodovými průniky korozních zplodin zasažené výztuže.

| [12] | 3.3.1 | řimsa | Provést kontrolu přilnavosti provedené sanace povrchu levé řimsy. Nesoudržnou sanaci odstranit a nahradit novou. |

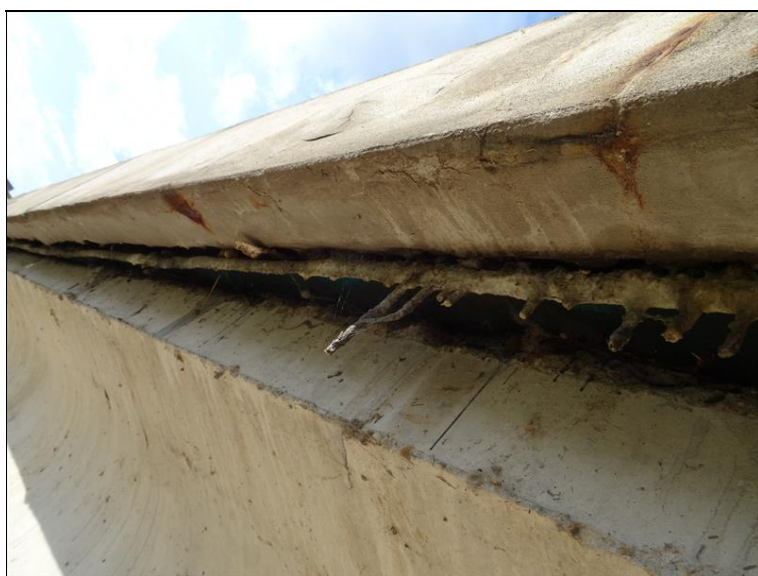
27.JPG Podhled římsového prefabrikátu nad Op1. Zboulená sanace čela prefabrikátu, zvýšený odkap izolace v místě levostranného konce NK.

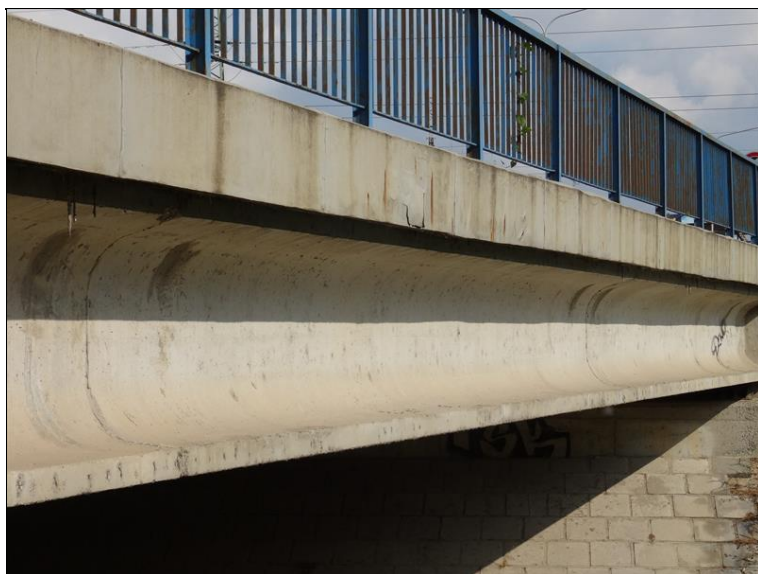
28.JPG Fasáda mostu v pohledu od středu rozpětí NK k Op1. Zboulení a trhliny v sanaci povrchu lícních prefabrikátů s bodovými průniky korozních zplodin zasažené výztuže.

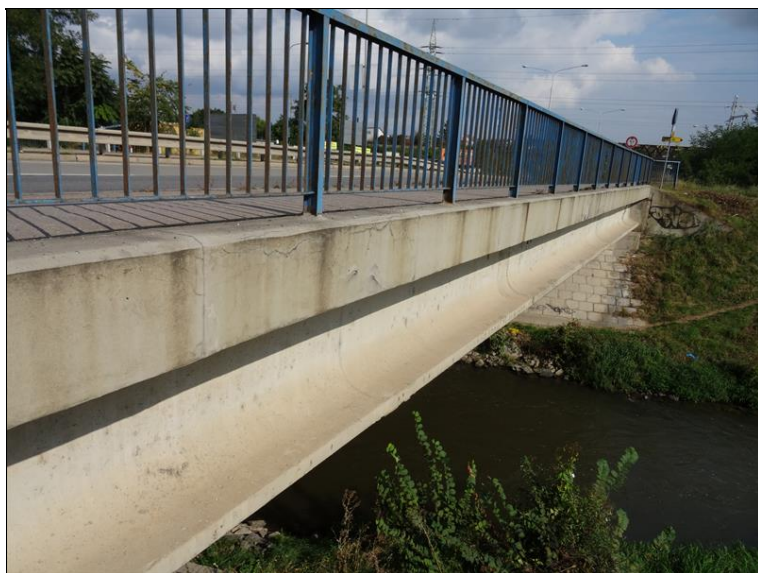
29.JPG Fasáda mostu před Op2. Zboulení a trhliny v sanaci povrchu lícních prefabrikátů s bodovými průniky korozních zplodin zasažené výztuže.

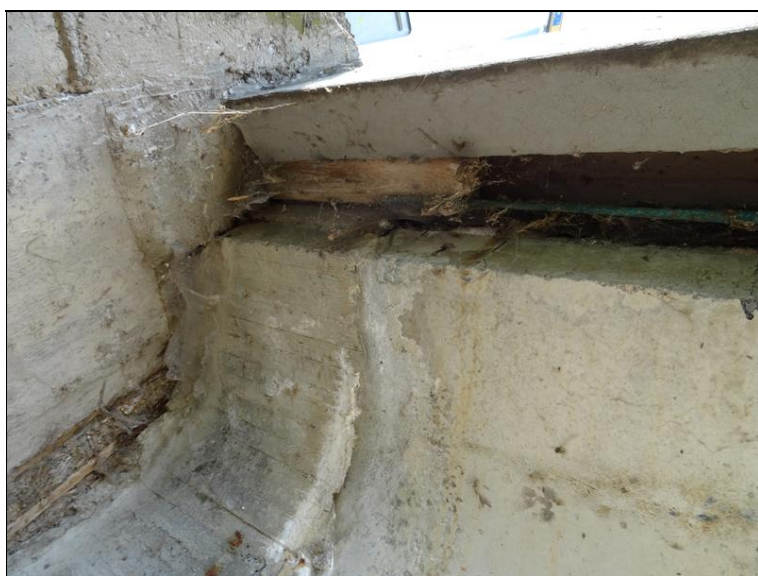
Podhled NK suchý, izolace mostovky v ploše bez závad. Okapnicový měděný plech pod římsou v místě nad opěrami je zoxidovalý s vápennými inkrustacemi a krápníky. Nad Op2 v konci levé strany mostovky na délce cca 40 cm schází.

30.JPG Podhled levostranné římsy v konci NK nad Op2. Ponechané prkno, okapový plech izolace nedotažen ke konci mostovky, průsaky dobetonávkou krajového nosníku.
