Most 3844-4..1

Stará dálnice přes Vejrostovu

HLAVNÍ PROHLÍDKA

Datum provedení prohlídky: 29.6.2022

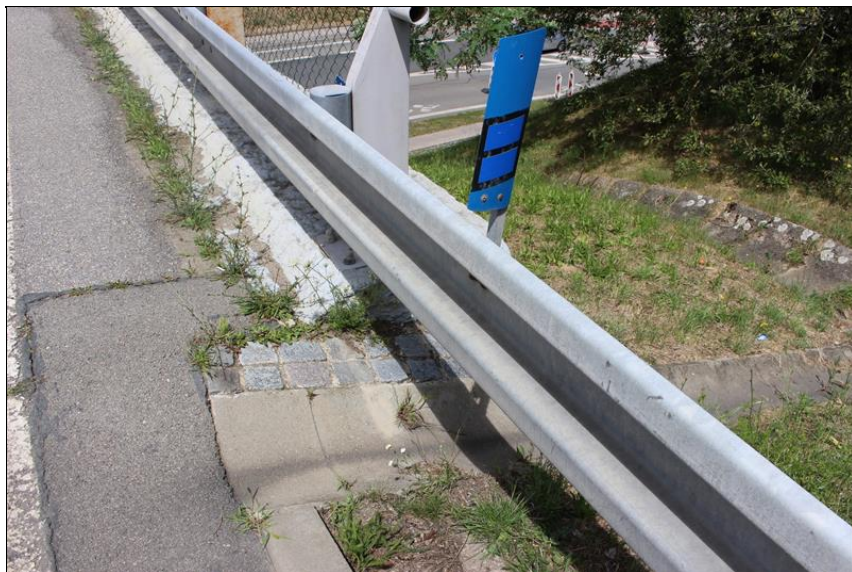
04-pravá strana mostu - odvod. žlab -
svodidlo.JPG

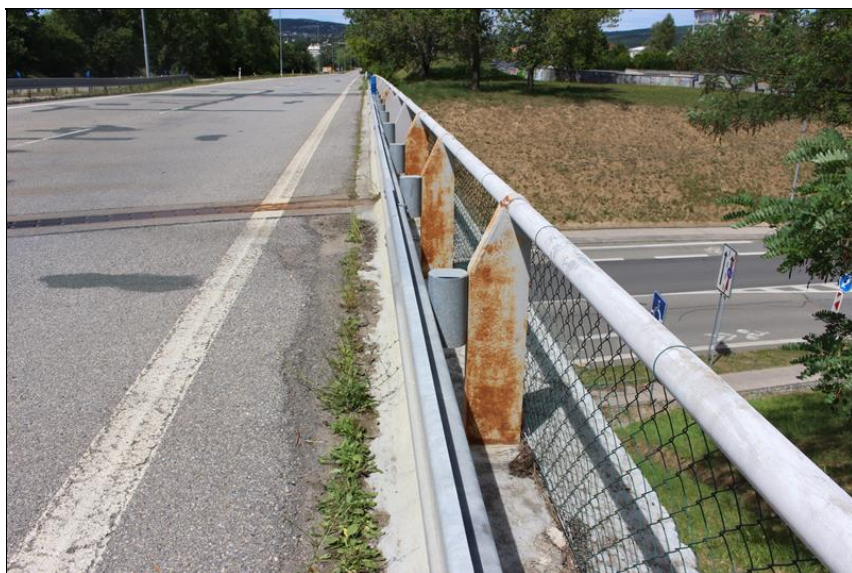
Pravá římsa provizorně opravená sanačním cementovým nástřikem přes obnažené třmínky, bez okapu - všesměrné trhliny. Nedostatečná dilatace říms nad opěrami, poškozené olámané hrany. Degradace povrchu levé vnitřní římsy, rozpad povrchu, uchycený mech a vegetace.

05-pravá strana mostu - zábr.svodidlo
- římsa.JPG

| [7] | 3.3 | Římsy, obrubníky, zálivky | V rámci rekonstrukce mostu zřídit nové římsy. |

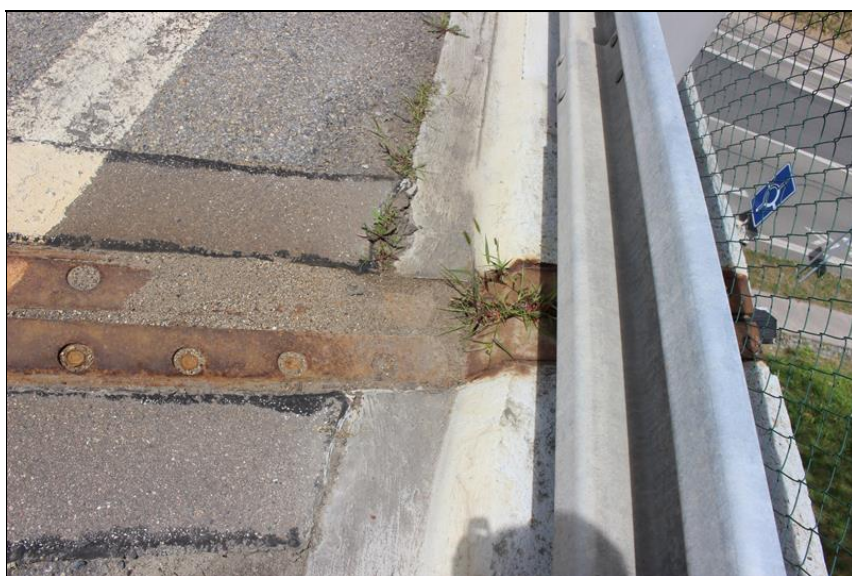
06-pravá strana mostu - MZ a
vegetace.JPG

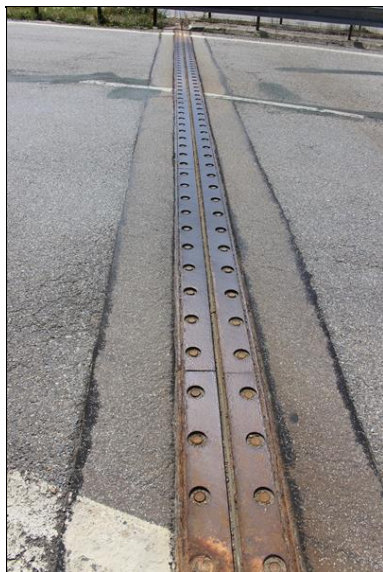
Závěr GHH na OP1 je netěsný, plošná koroze plechů, zanešený nečistotami. Závěr EMZ na OP2 je nerovný, lokálně odtržený od navazující vozovky, vyježděné koleje, netěsný, silné průsaky na úložný práh opěry.

07-ocelový MZ v místě opěry 1.JPG

| [6] | 2.3 | Mostní závěry | V rámci rekonstrukce mostu oba závěry vyměnit. |

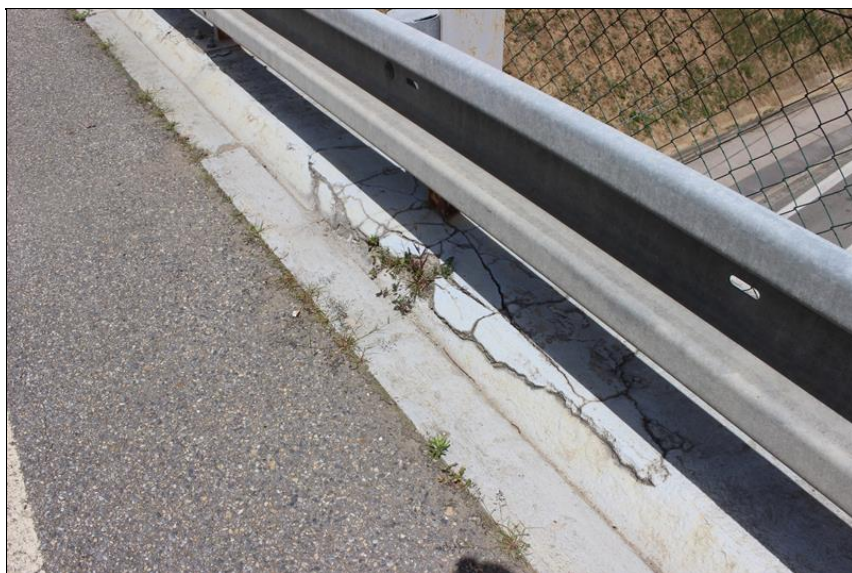
08-pravá strana - řimsa - degradace povrchu.JPG

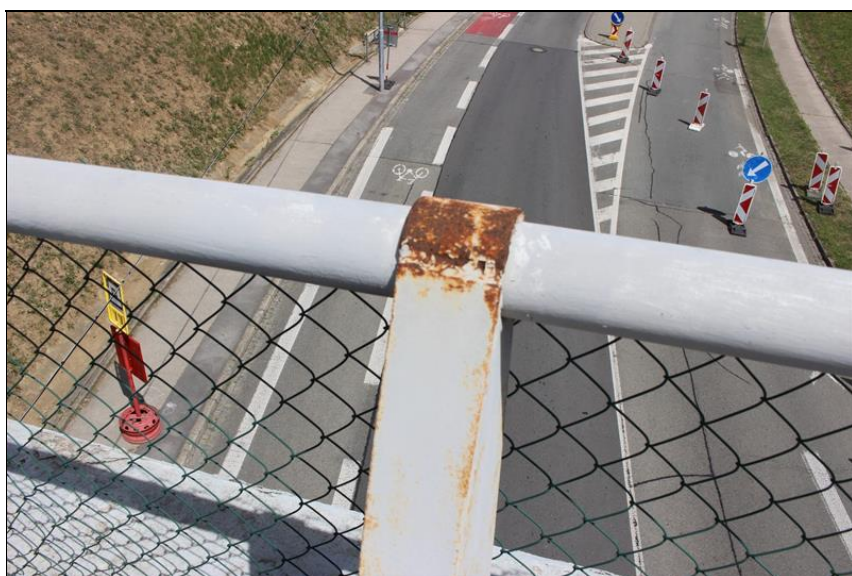
Stávající zábradelní svodidlo je nenormové. Koroze sloupků zábr.svodidla. Silná koroze sloupků středového svodidla.

09-pravá strana zábr. svodidlo - koroze.JPG

svodidla | V rámci rekonstrukce mostu zřídit nový zádržný systém. |

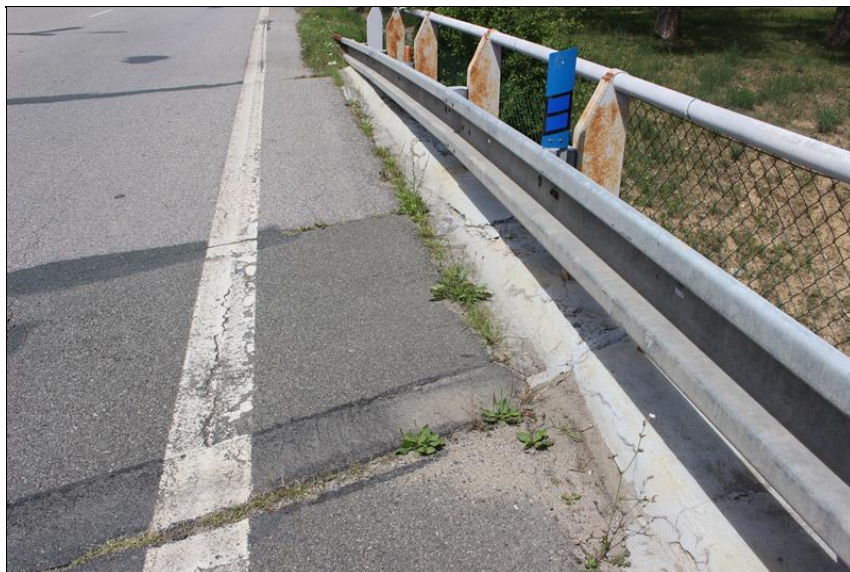
10-pravá strana - elast.MZ - římsa a zábr.svodidlo.JPG

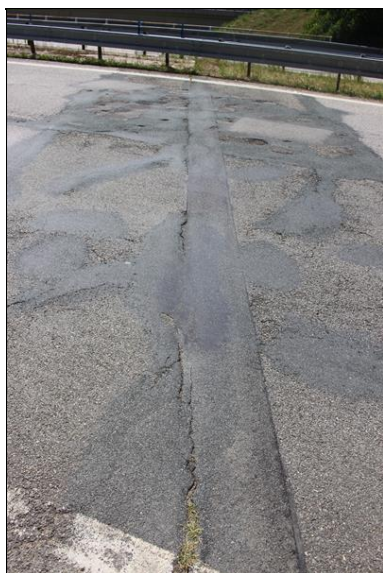
11-Elastický MZ v místě opěry 2.JPG

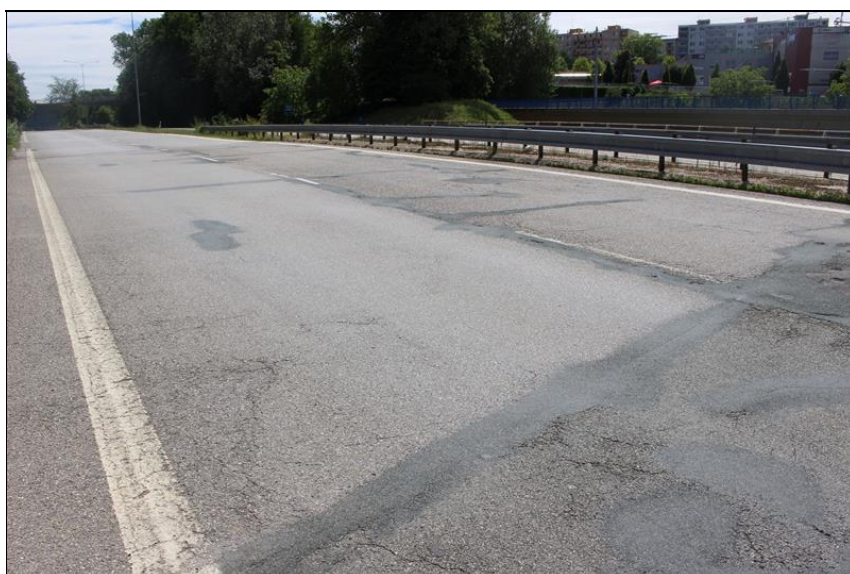
Příčné a podélné nerovnosti, vyjeté koleje, trhliny ve vozovce, opravy trhlín, místní opravy počínajících výtluků. U obrubníků uchycená vegetace.

12-celkový pohled na vozovku na mostě - četné vysprávkky a nerovnosti.JPG

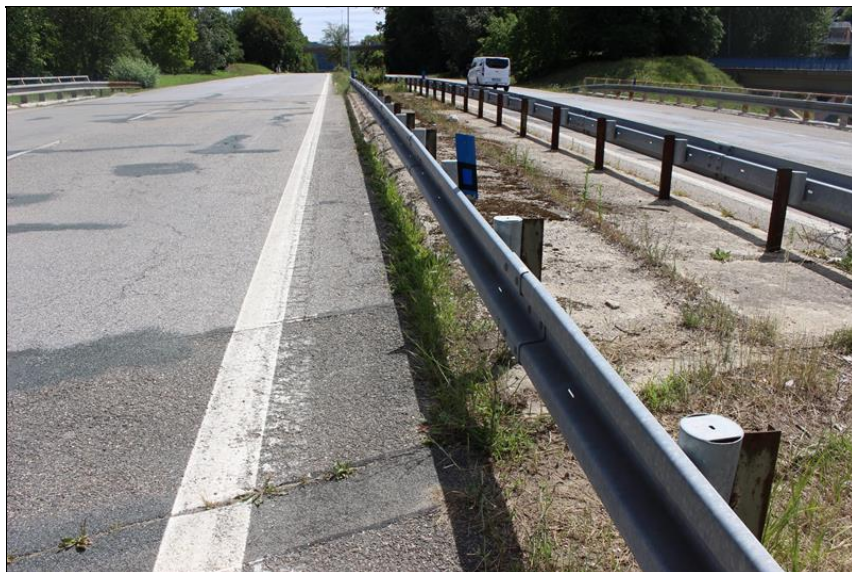
13-levá strana mostu - vegetace u
obruby.JPG

Krajnice čistit od vegetace.

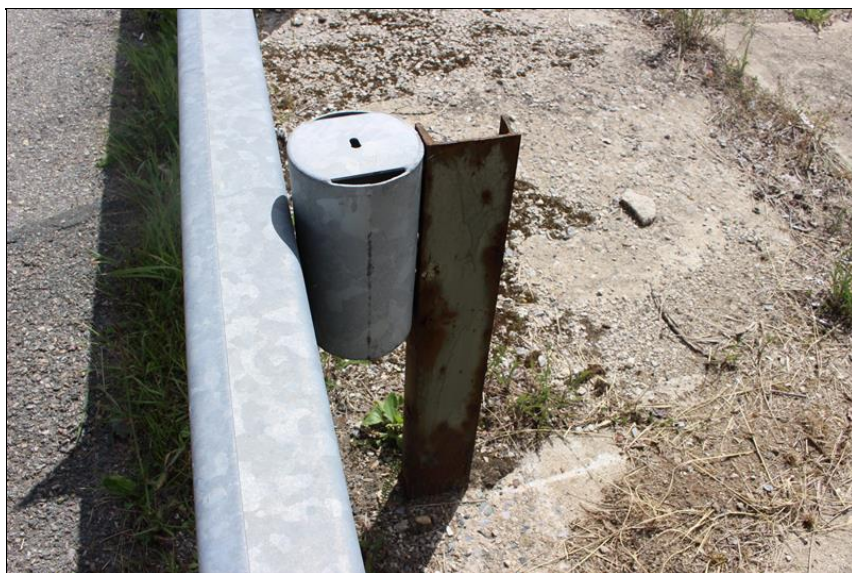
14-levá strana - koroze sloupku
svodidla.JPG

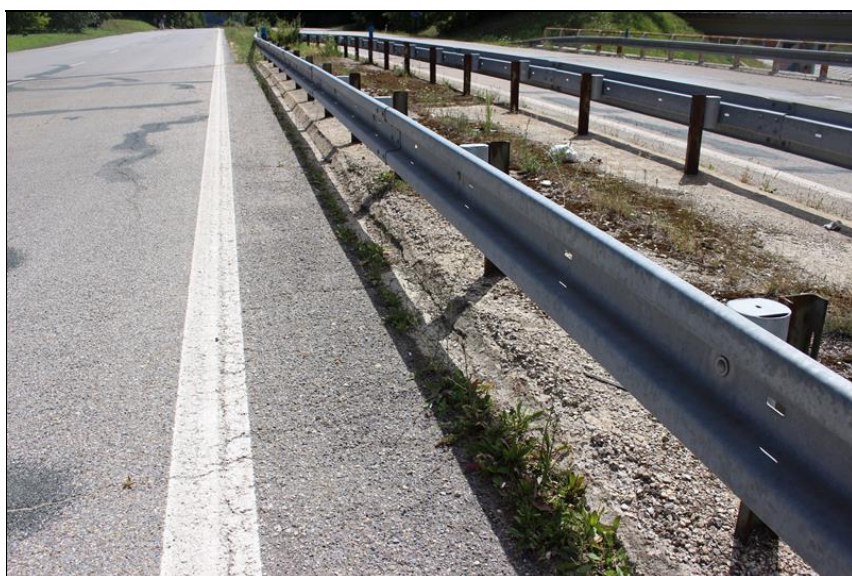
15-levá strana - rozpad povrchu
římsy.JPG

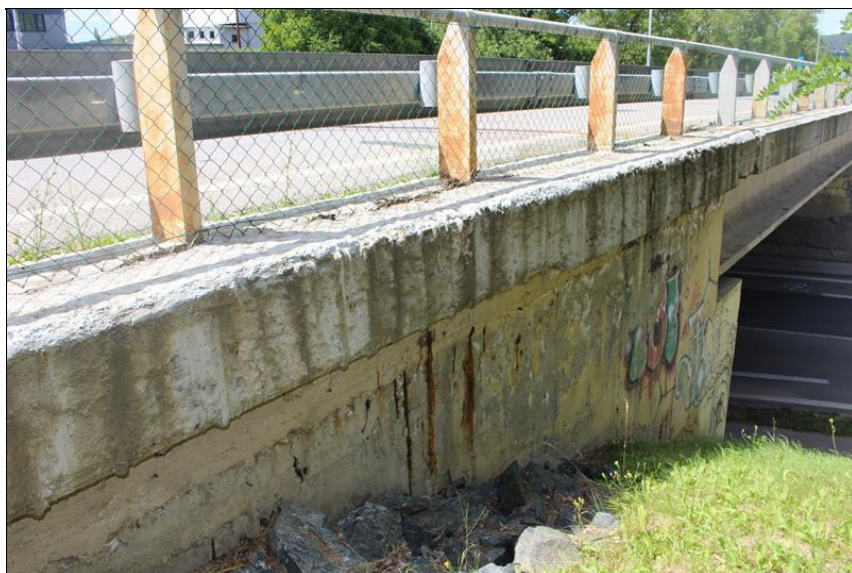
17-degradace povrchu římsy - pravé křídlo opěry 1.JPG

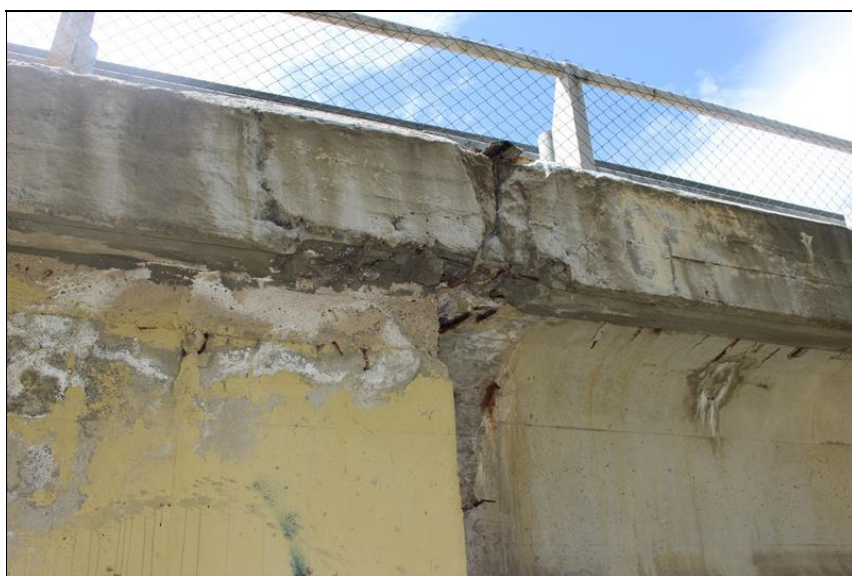
18-silně narušená římsa v místě MZ - opěra 1.JPG

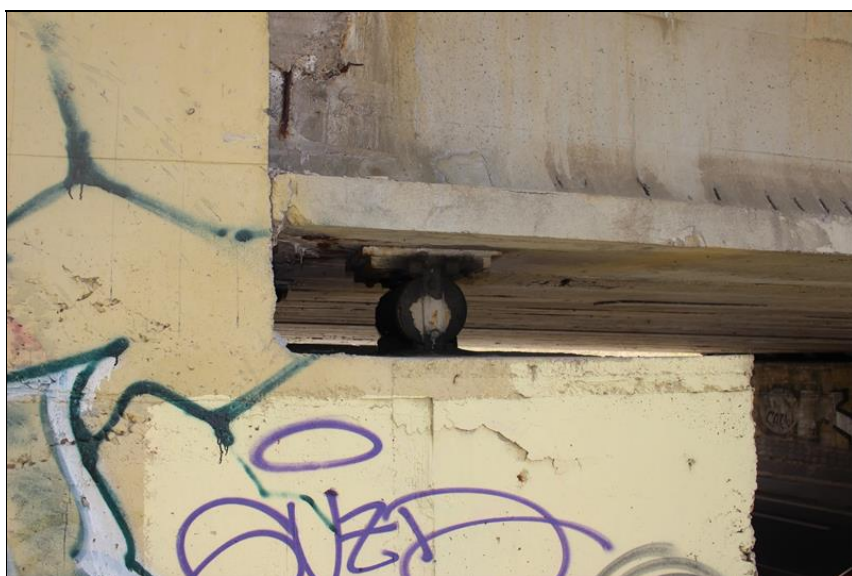
Koroze ocelolitinových ložisek, plošná koroze krajních pravých ložisek na OP1 i OP2. Beton na OP2 pod krajním ložiskem sanován.

21-koroze krajního ložiska na opěře 1.JPG

| [5] | 2.2 | Ložiska, klouby | Očištění, natření a konzervace ložisek. |

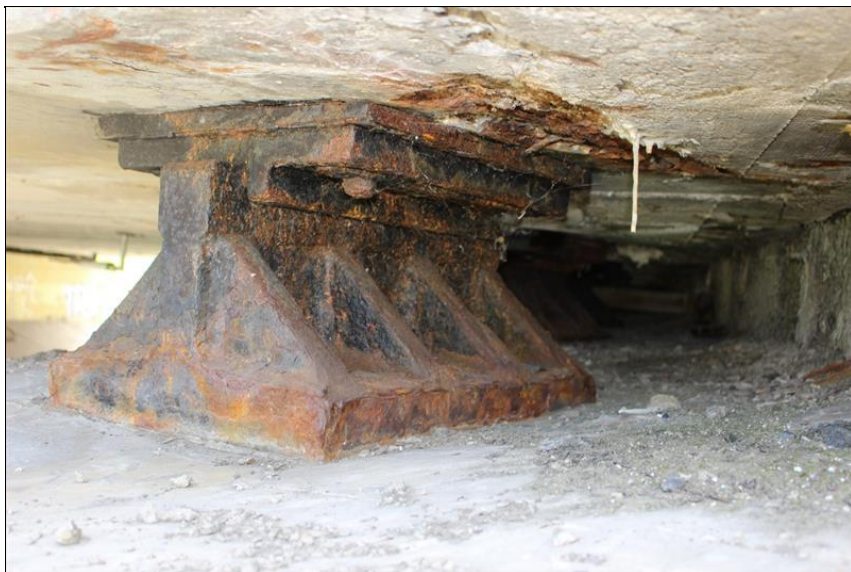
22-zkorodované krajní ložisko na opěře 2.JPG

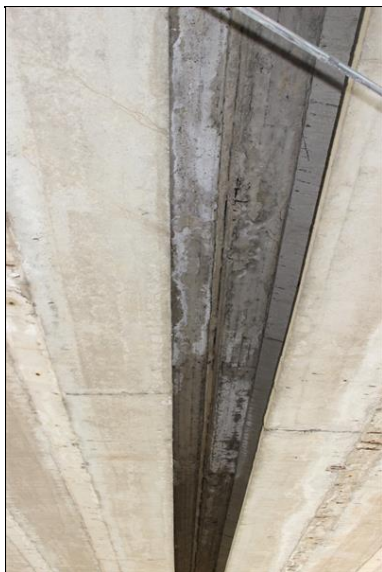
[2.1] 2.1 Nosná konstrukce Lokálně odkrytá výztuž ve spáře mezi nosníky a její následná koroze. V podélných sparách mezi prvními třemi nosníky vpravo u OP2 stopy po průsacích, vápenné výluhy. U krajního nosníku v

25-spára mezi mosty - vápenné výluhy.JPG

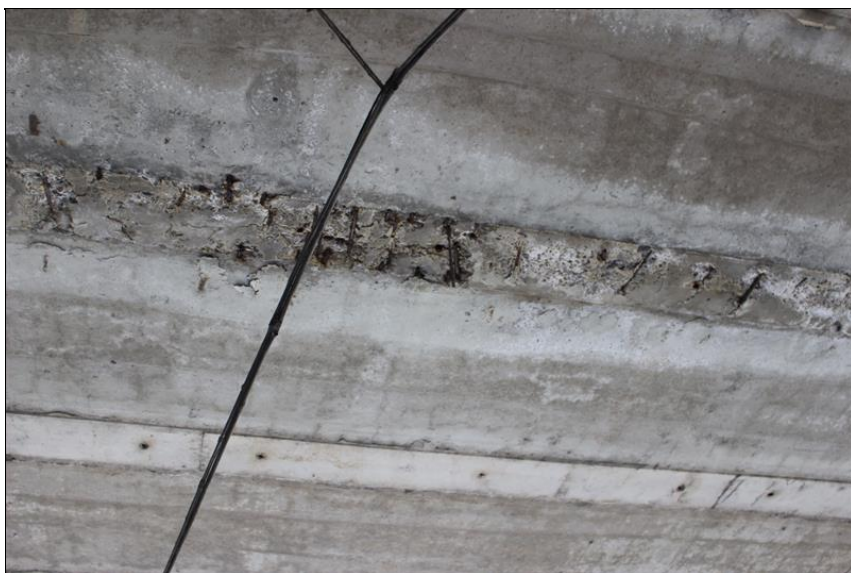
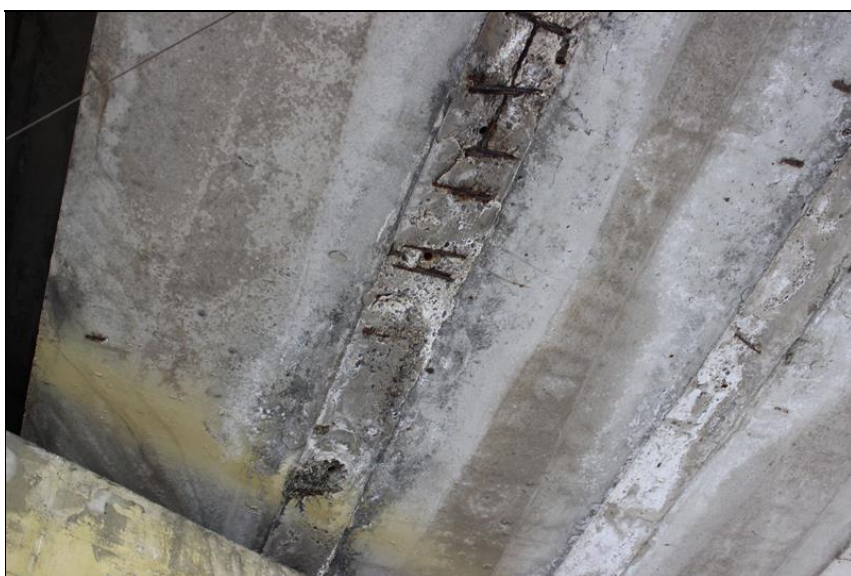
26-podhled NK - koroze obnažené výztuže v dobetonávce mezi nosníky.JPG

27-podhled NK - koroze obnažené výztuže v dobetonávce mezi nosníky.JPG

| [4] | 2.1 | Nosná konstrukce | Naplánovat celkovou rekonstrukci mostu která bude zahrnovat

sanaci NK. |
