# **Most 3844-4..2**

Stará dálnice přes Vejrostovu

## **HLAVNÍ PROHLÍDKA**

Datum provedení prohlídky: 29.6.2022

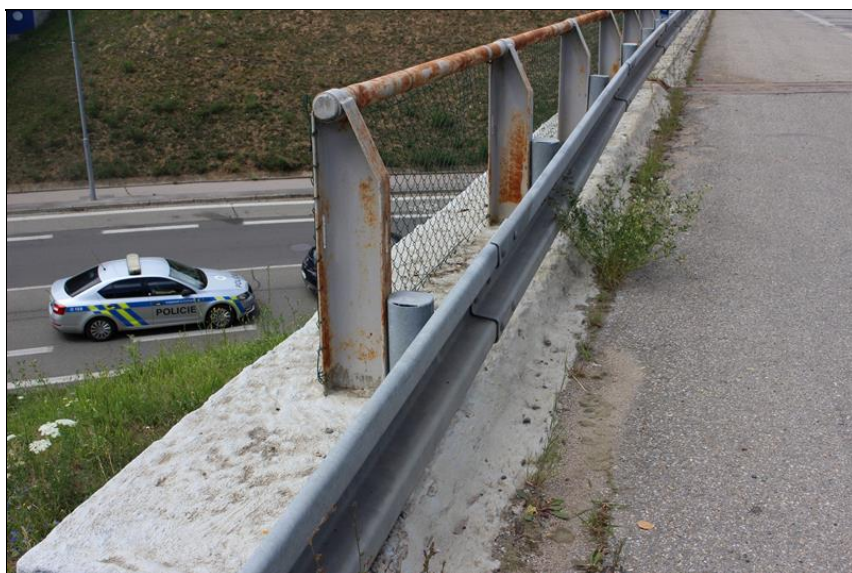
| [3.2] | 3.3 | Římsy, obrubníky, zálivky | Levá římsa provizorně opravená sanačním cementovým nástřikem přes obnažené třmínky. Lokální odpady betonu říms na křídlech. Nedostatečná dilatace říms nad opěrami, poškozené olámané hrany až na výztuž. Degradace povrchu pravé vnitřní římsy, rozpad povrchu, průsaky pod římsou, uchycený mech. |

| [4.1] | 4.1 | Svodidla/Zábradelní svodidla | Stávající zábradelní svodidlo nenormové. Koroze částí svodidla na vnější straně a počáteční povrchová koroze natřených sloupků a madla. Koroze sloupků středních svodidel. |

02-zábradelní svodidlo na levé straně - římsa.JPG

| [7] | 3.3 | Římsy, obrubníky, zálivky | V rámci rekonstrukce mostu zřídit nové římsy. |
| [9] | 4.1 | Svodidla/Zábradelní<br>svodidla | V rámci rekonstrukce mostu zřídit nový zádržný systém. |

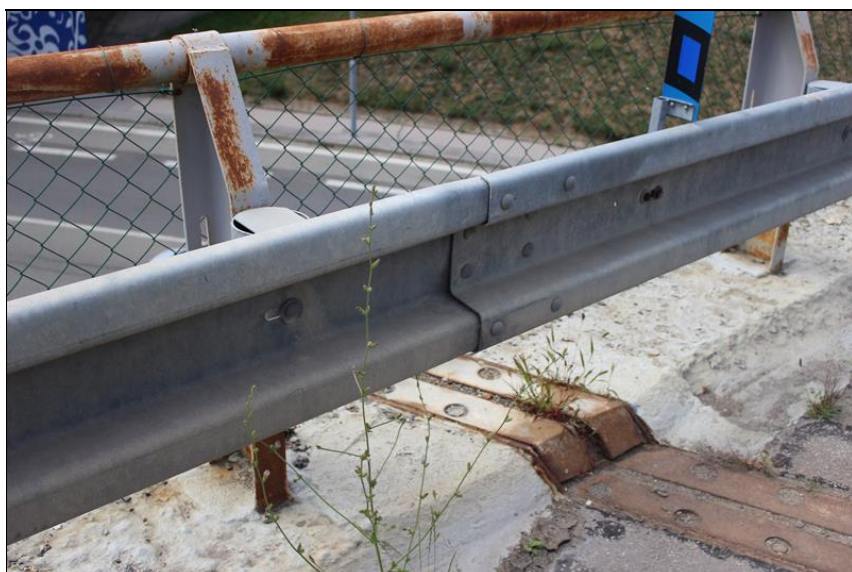
| [2.3] | 2.3 | Mostní závěry | Závěr GHH na OP1 - plošná koroze plechů, zanešený nečistotami. Závěr EMZ na OP2 je nerovný, lokálně odtržený od navazující vozovky, vyježděné koleje, netěsný, silné průsaky na úložný práh opěry. |

03-levý okraj MZ - zábr. svodidlo - římsa.JPG

| [6] | 2.3 | Mostní závěry | V rámci rekonstrukce mostu oba závěry vyměnit. |

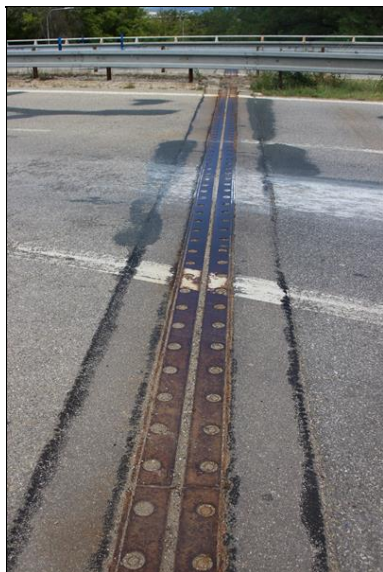
04-MZ v místě opěry 1.JPG

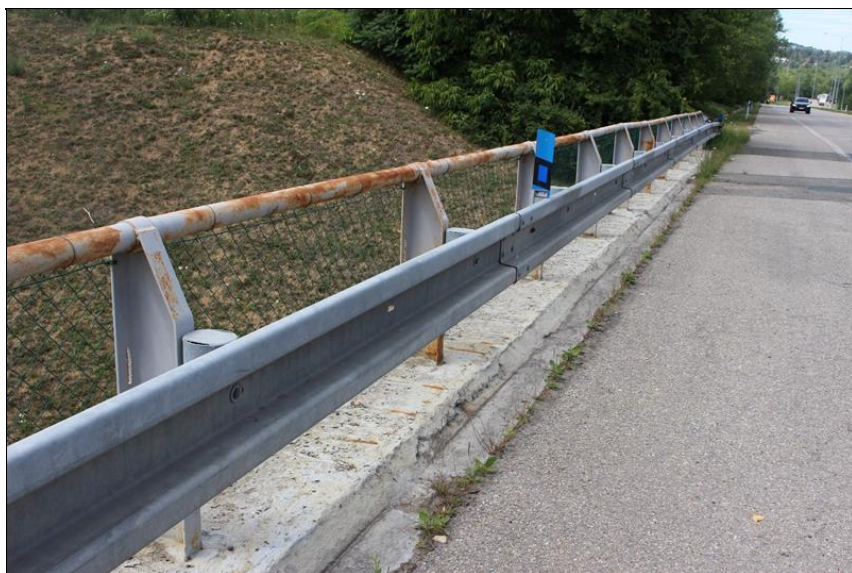
05-zábradelní svodidlo na levé straně - římsa.JPG

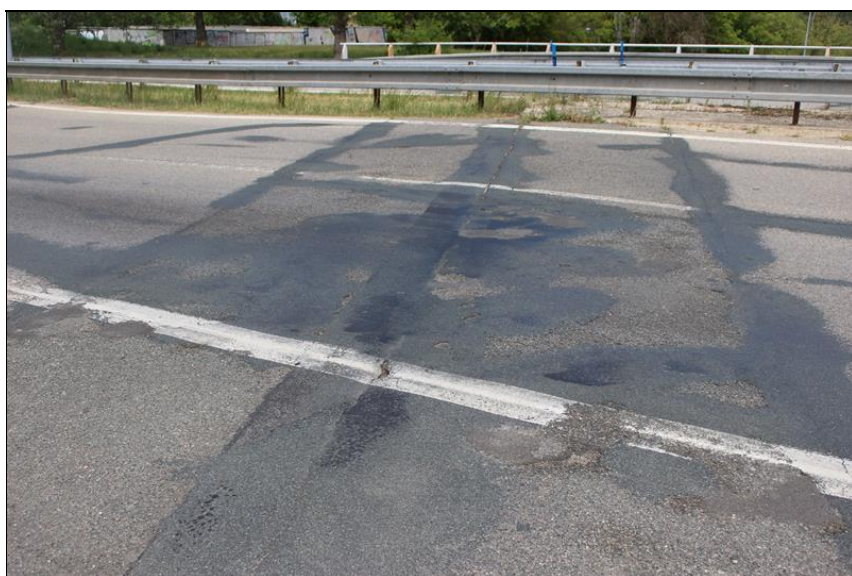
06-elast. MZ v místě opěry 2.JPG

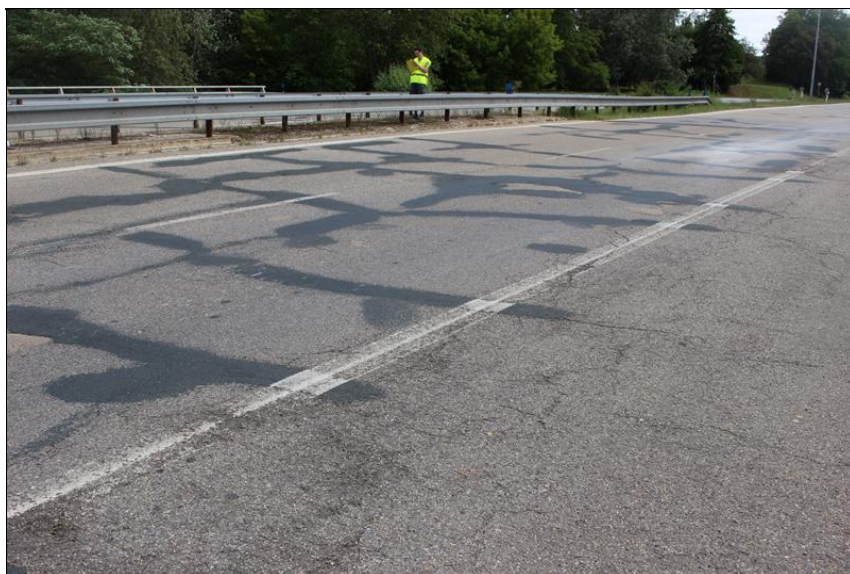
| [3.1] | 3.1 | Vozovka | Příčné a podélné nerovnosti, vyjeté koleje, trhliny ve vozovce, opravy trhlín, místní opravy počínajících výtluků, propady vozovky na předpolích. U obrubníků uchycená vegetace. |

07-vozovka na mostě - velké množství  
vysprávek.JPG

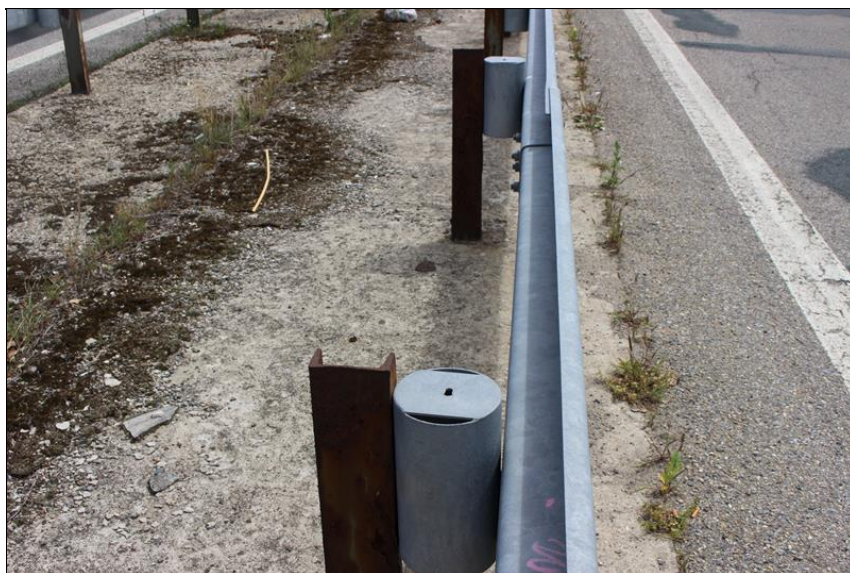
08-svodidlo na pravé straně mostu -  
rozpad římsy - vegetace u  
krajnice.JPG

| [1] | 3.1 | Vozovka | Krajnice čistit od vegetace. |

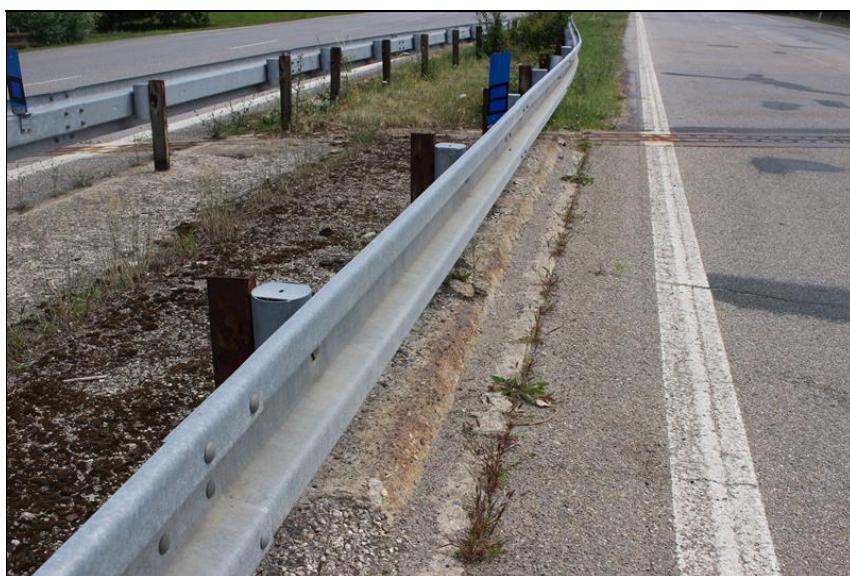
09-svodidlo na pravé straně mostu -  
rozpad římsy - vegetace u  
krajnice.JPG

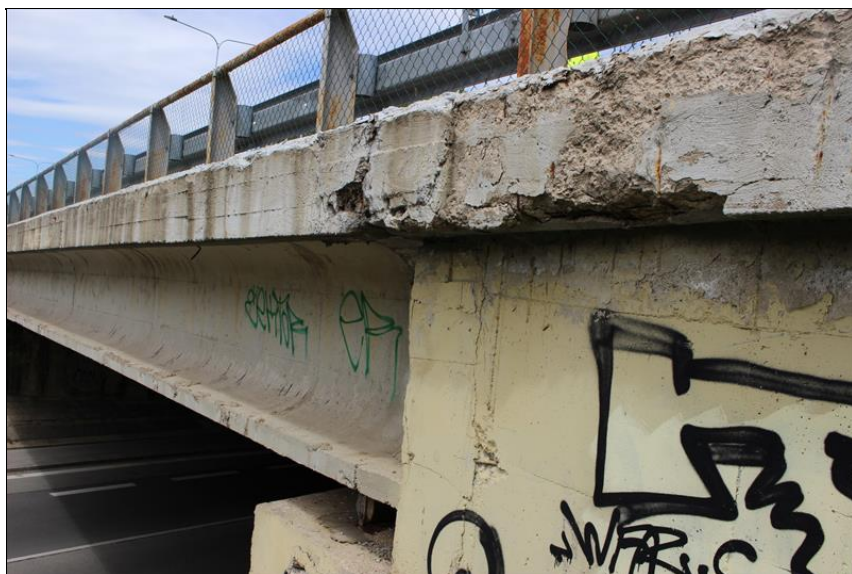
10-porušená římsa v místě křídla  
opěry 1.JPG

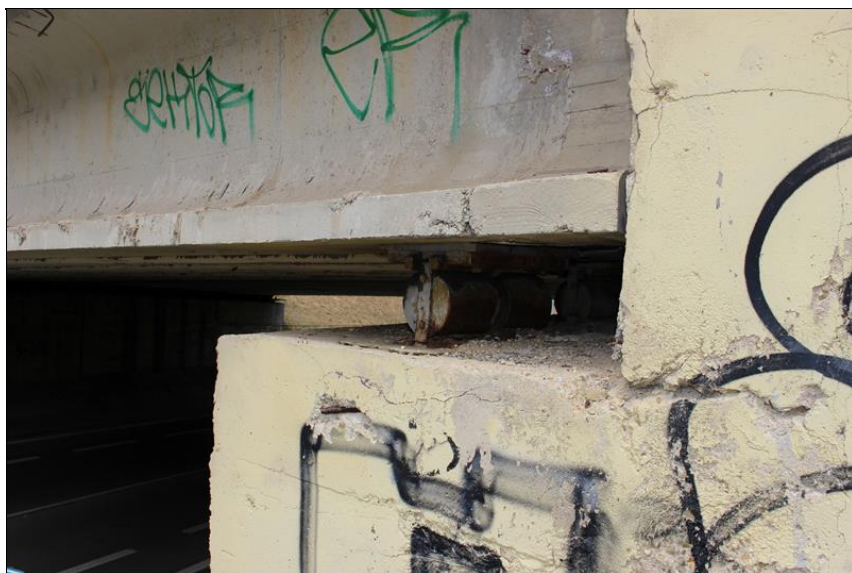
| [2.2] | 2.2 | Ložiska, klouby | Plošná koroze ložisek na obou opěrách, výrazně u krajního levého ložiska na OP2. |

11-uložení NK na opěře 1 - koroze  
ložiska.JPG

| [5] | 2.2 | Ložiska, klouby | Očištění, natření a konzervace ložisek. |

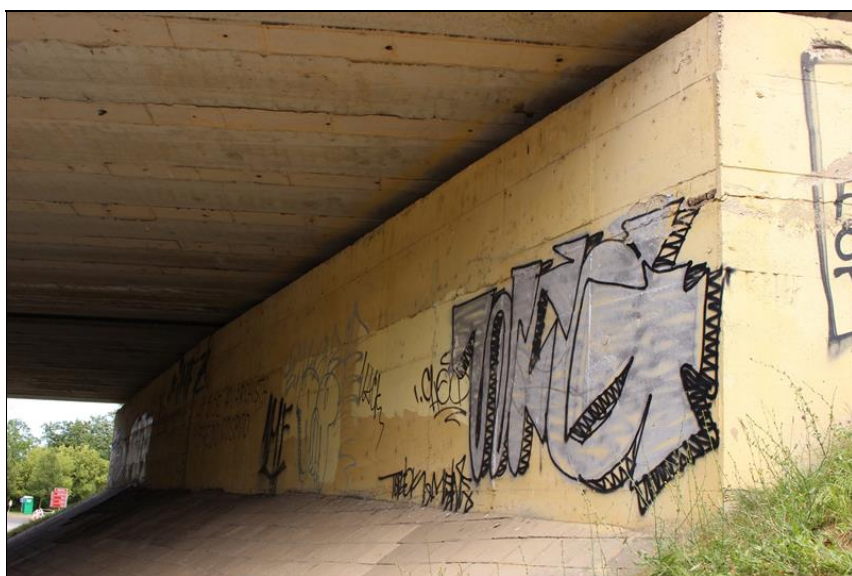
[1.2] 1.2 Mostní podpěry křídla a čelní zdi Povrch plošně degradovaný. Na OP2 zatéká přes dilatační závěr. Stopy po zatékání jsou patrné i na úložných prazích. Kryc ívrstva výztuže prahu odloupená. V betonu opěry kaverny. OP1 bez zjevných závad. Na obou opěrách graffiti. V blízkosti OP2 rozvodná skříň pro VO. Přes křídlo OP2 průsak.

12-pohled na opěru 1 - graffiti.JPG

| [3] | 1.2 | Mostní podpěry křídla a<br>čelní zdi | Naplánovat celkovou rekonstrukci mostu, která bude zahrnovat<br>sanaci spodní stavby. |

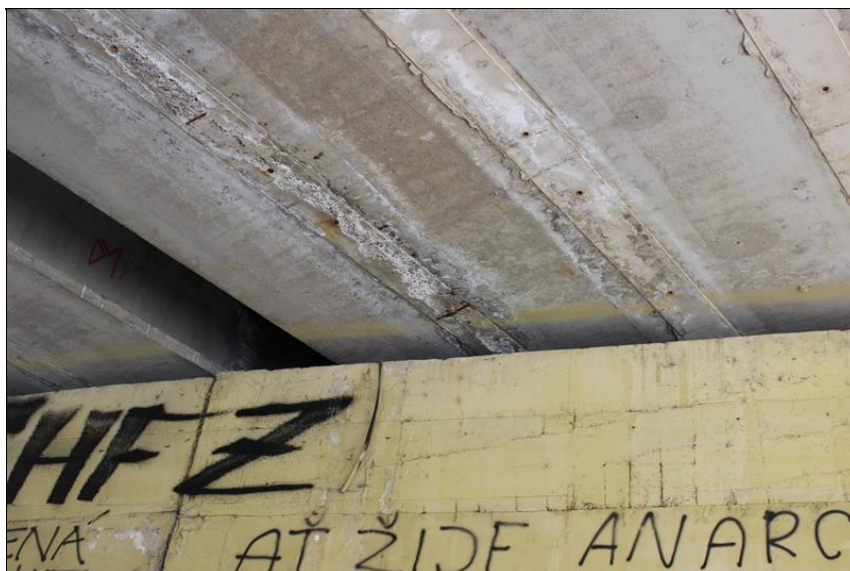
[2.1] 2.1 Nosná konstrukce Lokálně odkrytá výztuž ve spáře mezi nosníky a její následná koroze. V podélných sparách vlevo u OP2 stopy po průsacích,

vápenné výluhy. Koroze u kotevních oblastí předpjatých nosníků.  
Stopy zatékání mezi krajními nosníky vpravo.

17-podhled NK u opěry 1 - váp.výluhy  
v dobetonávce mezi nosníky.JPG

| [4] | 2.1 | Nosná konstrukce | Naplánovat celkovou rekonstrukci mostu, která bude zahrnovat<br>sanaci NK. |

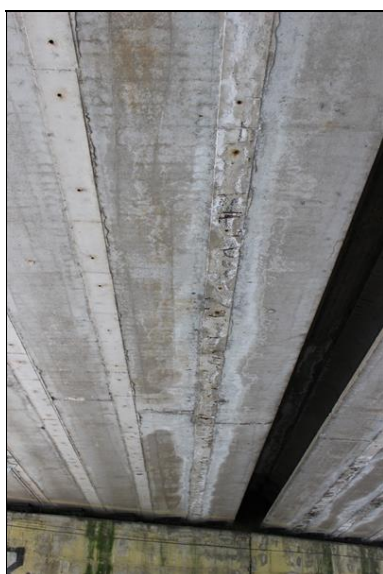
18-podhled NK u opěry 2 - váp.výluhy v dobetonávce mezi nosníky - koroze výztuže.JPG

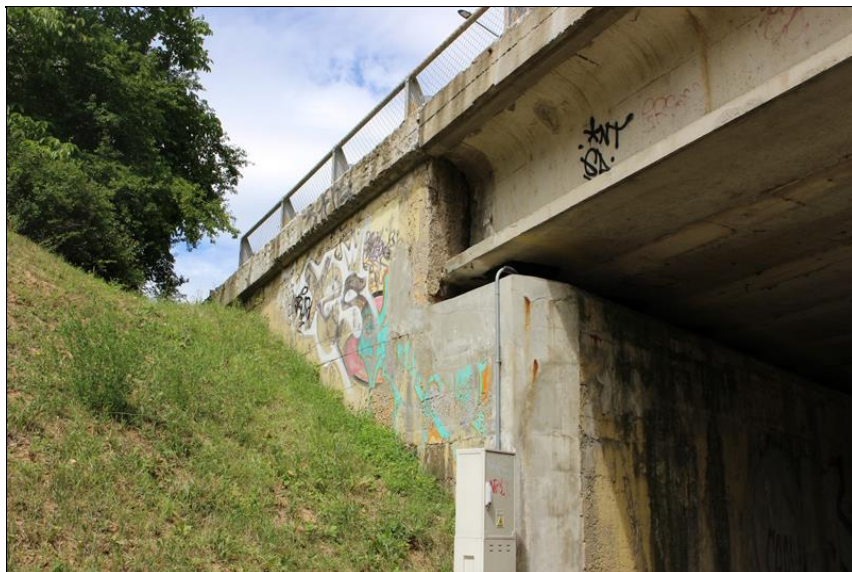
19-uložení NK na opěře 2 - degradace  
římky i povrchu křídla .JPG
