# **Most 00220-1**

Most přes Starovický potok ve Starovicích

## **HLAVNÍ PROHLÍDKA**

Datum provedení prohlídky: 19.6.2023

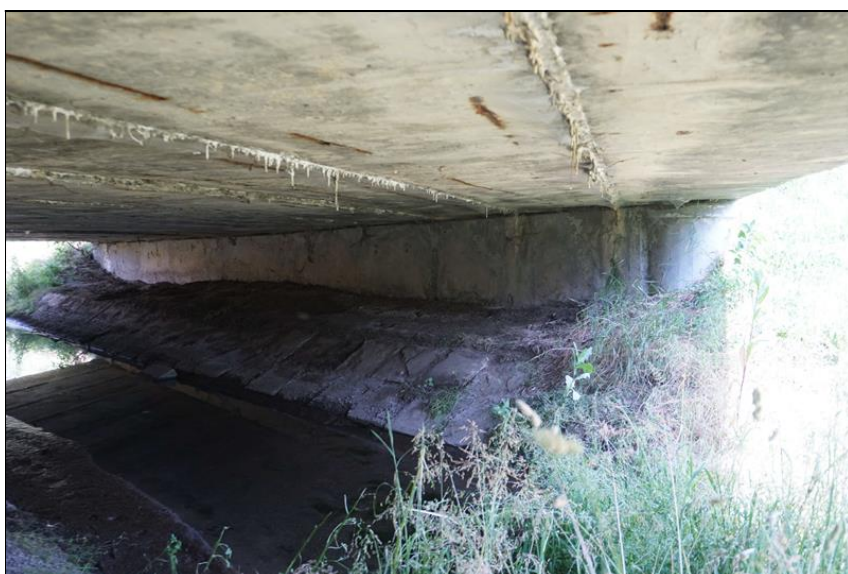
Pohled na opěru OP1 z levé strany.

[1.2] 1.2 Mostní podpěry křídla a čelní zdi Stav opěr špatný, dlouhodobé průsaky spárami a dilatací na opěry, na povrchu vápenné mapy a zabarvení po průsacích, mapy a výkvěty, povrch ojediněle se zvodnělými trhlkami.

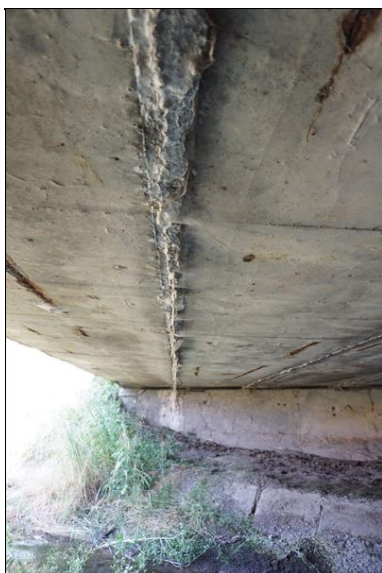
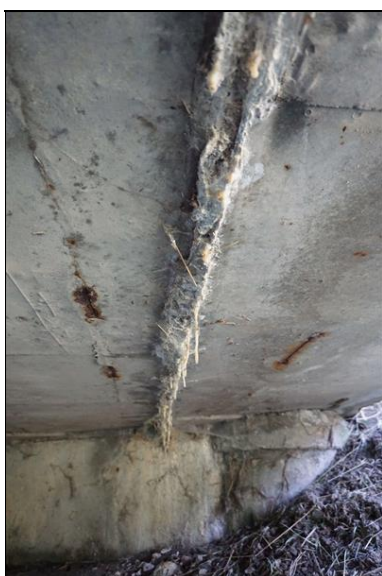
[2.1] 2.1 Nosná konstrukce Na podhledu NK jsou patrné intenzivní průsaky spárami mezi krajními nosníky. Na spárách se tvoří inkrustace vápenných výluhů s krápníky. Malé krytí lokálně obnažuje výztuž, která koroduje. Na fasádním boku krajních nosníků dochází ke stečeninám spod římsy a místním odrazům krycí vrstvy. V koncích těchto nosníků jsou provedeny vývrty. Vývrty nejsou zapravené.

Pohled na pravou krajní spáru, zřetelné mapy po zatékání, tvorba inkrustu, na opačné straně situace stejná.

| [2] | 2.1 | Nosná konstrukce | Celkový stav mostu není úplně špatný, nicméně lokální opravy poruch nemají smysl. Většina poruch pochází od zatékání vody na konstrukci. V první fázi doporučujeme diagnostiku předpínacího systému KA nosníků. Až na základě diagnostiky lze rozhodnout co s |

mostem dále. Doporučujeme začít projektovat zásadní rekonstrukci mostu. Dle diagnostiky rozhodnout jestli dojde k rekonstrukci, nebo novostavbě. Do doby rekonstrukce provádět běžnou stavební a nestavební údržbu.

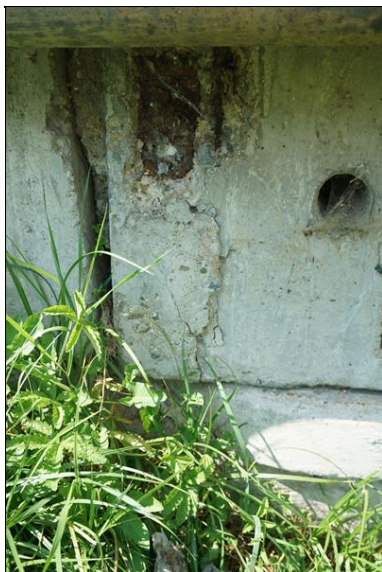
Odtržený beton za kotvama předpínacího systému na levé straně opěry OP2.

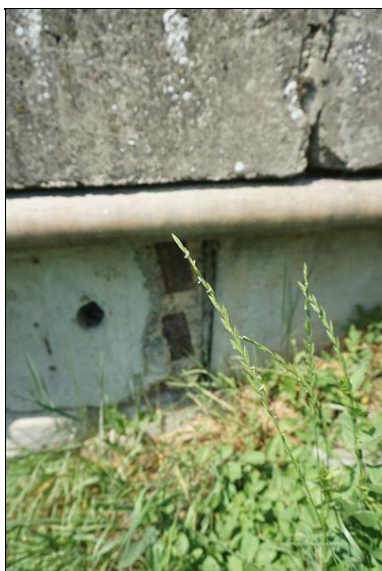
Odtržený beton za kotvama předpínacího systému na pravé straně opěry OP2.
