Most 4161-10

Most přes Rakovec ve Křenovicích

HLAVNÍ PROHLÍDKA

Datum provedení prohlídky: 20.6.2018

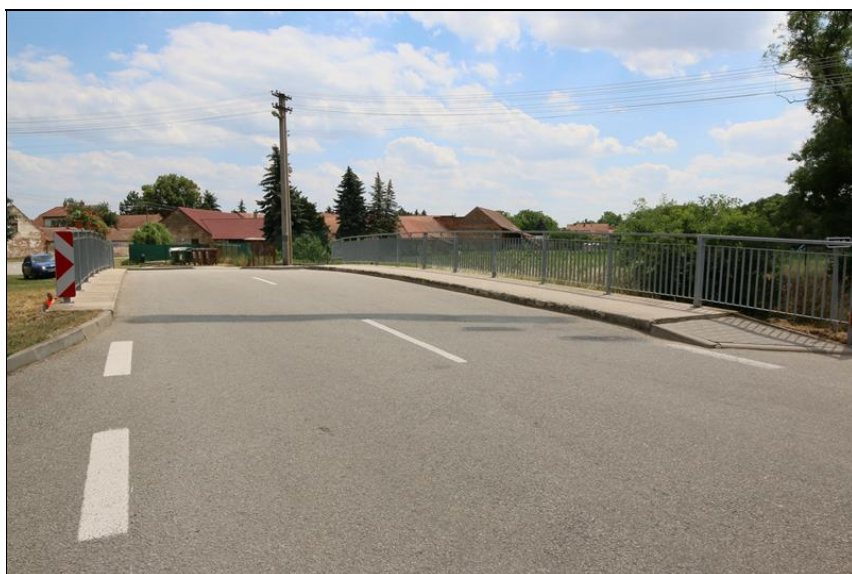
Pohled po staničení

3.1 Vozovka

Vozovka je prosedlá v předpolích.
Příčné praskliny ve vozovce.

[1]	3.1	Vozovka	Oprava příčných prasklin.
-----	-----	---------	---------------------------

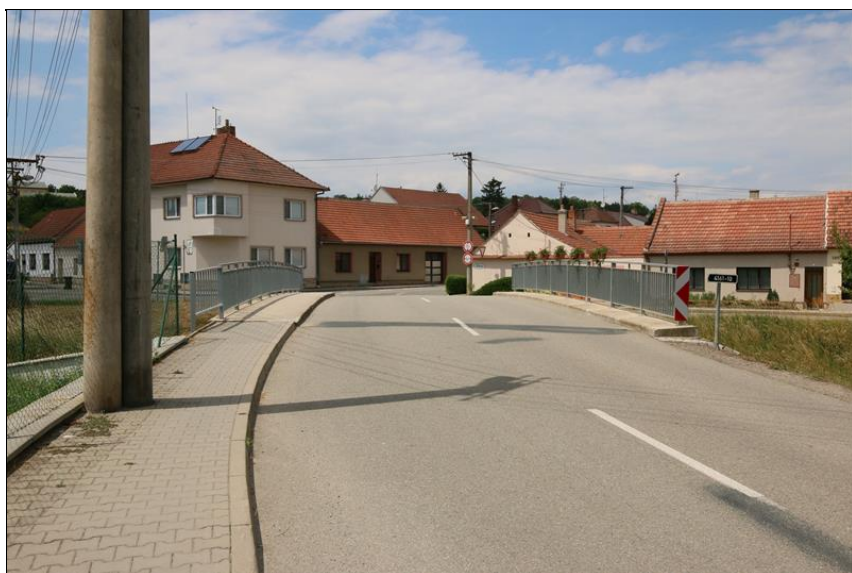
Pohled proti staničení

3.1 Vozovka

Vozovka je prosedlá v předpolích.
Příčné praskliny ve vozovce.

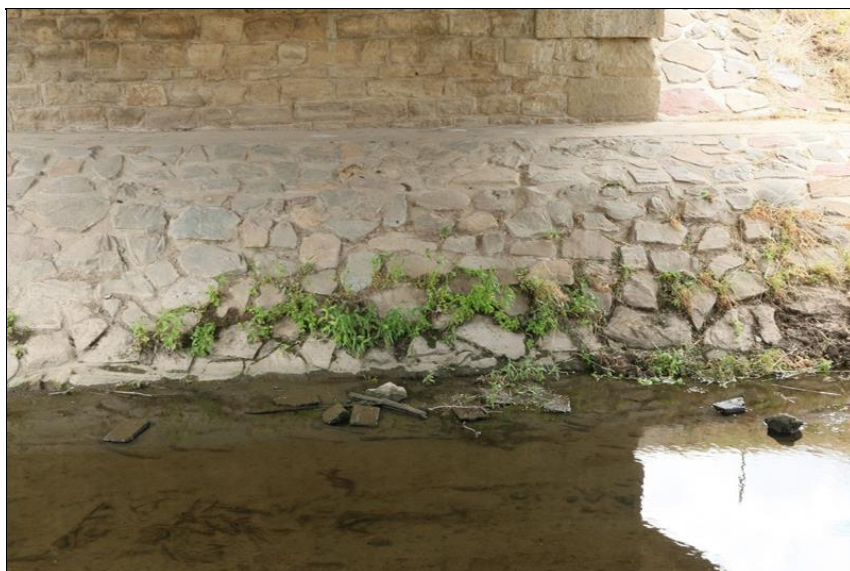
IMG_7355.JPG

4.6 Území pod mostem a přístup. cesty

Vydrolené spárování opevnění koryta, vyskytuje se vegetace. Odláždění na styku s mostní konstrukcí místy odtrženo.

[3]	4.6	Území pod mostem a	Přespárovat opevnění koryta.
-----	-----	--------------------	------------------------------

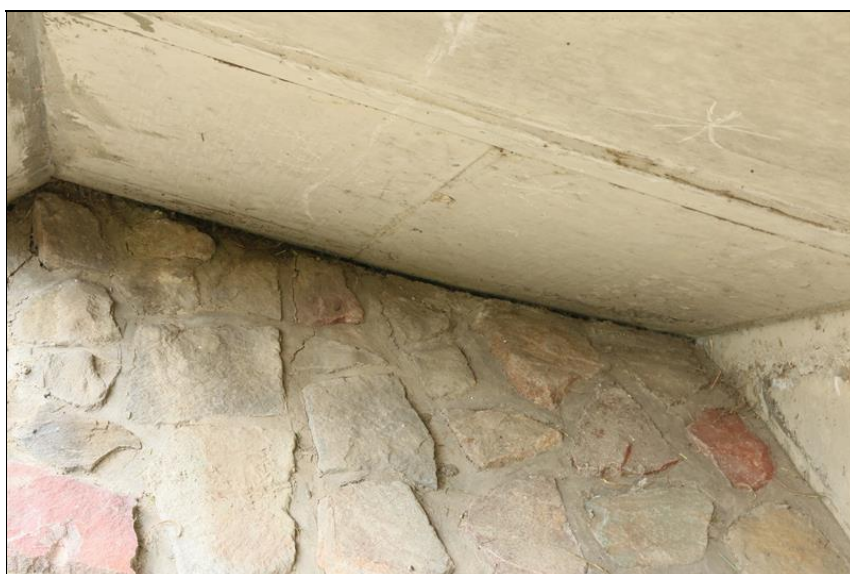
IMG_7356.JPG

4.6 Území pod mostem a přístup. cesty

Vydrolené spárování opevnění koryta, vyskytuje se vegetace. Odláždění na styku s mostní konstrukcí místy odtrženo.

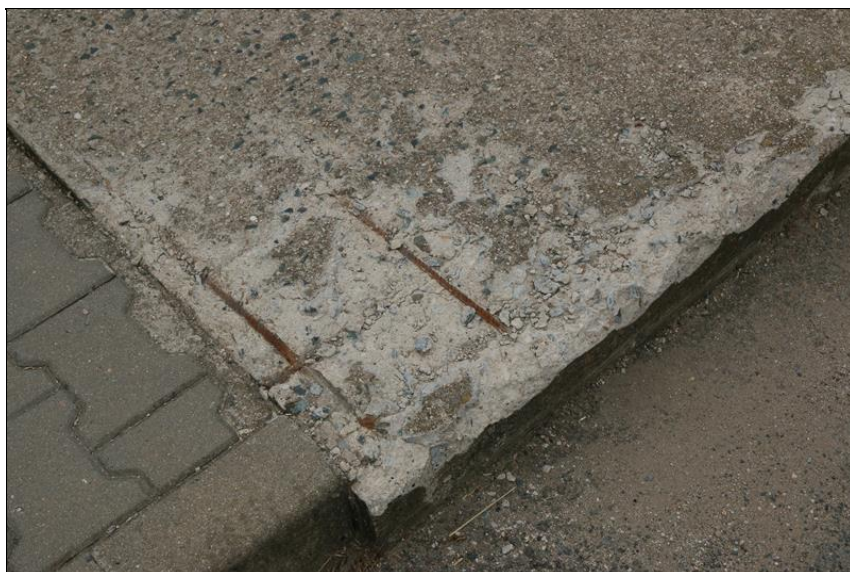
IMG_7357.JPG

3.2 Chodníky

Degradace povrchu chodníku, obnažená výztuž. Chodníky za opěrou pokleslé - cca 5 cm schod na povrchu chodníku.

[2]	3.2	Chodníky	Lokálně sanovat degradovaný povrch chodníku
-----	-----	----------	---

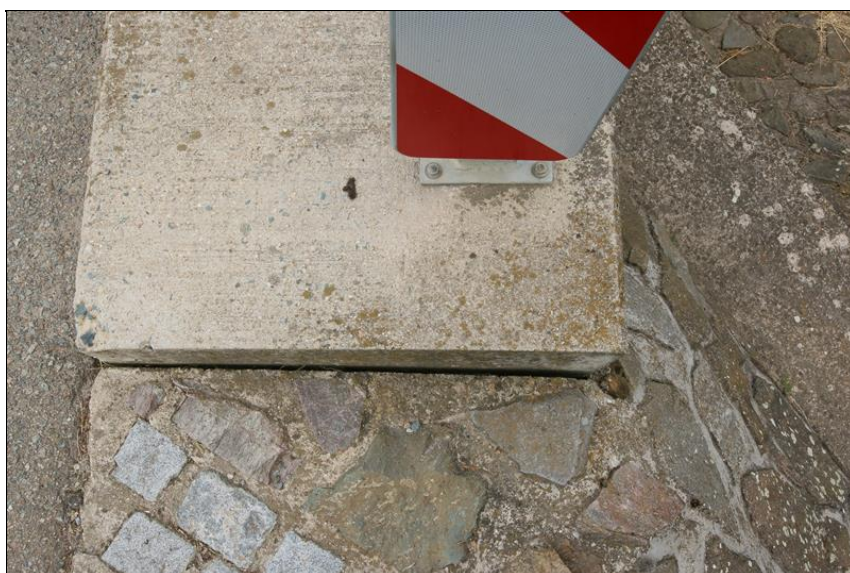
IMG_7358.JPG

4.6 Území pod mostem a přístup. cesty

Vydrolené spárování opevnění koryta, vyskytuje se vegetace. Odláždění na styku s mostní konstrukcí místy odtrženo.

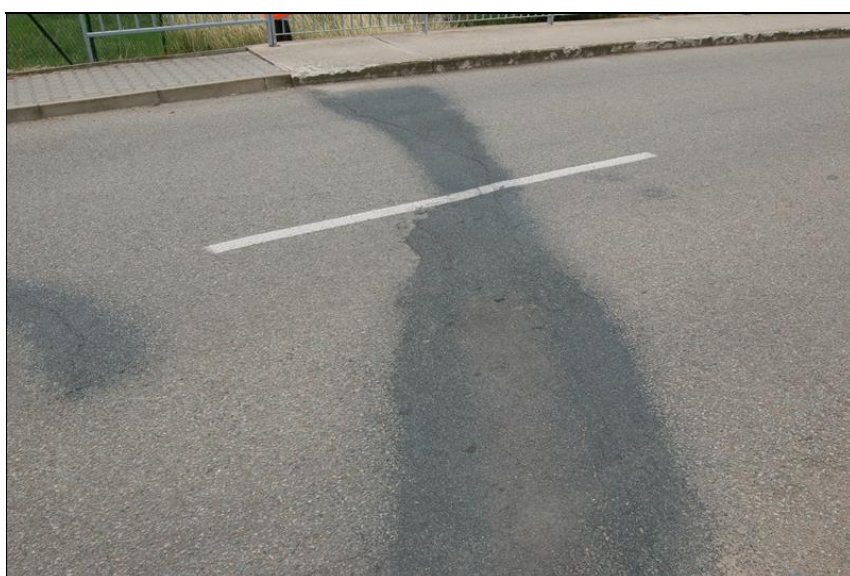
IMG_7359.JPG

3.1 Vozovka

Vozovka je prosedlá v předpolích. Příčné praskliny ve vozovce.

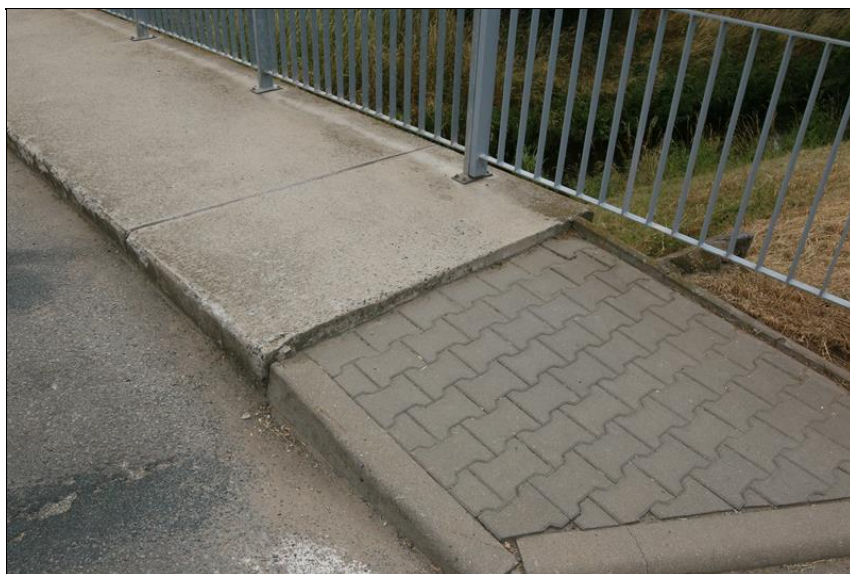
IMG_7360.JPG

3.2 Chodníky

Degradace povrchu chodníku, obnažená výztuž. Chodníky za opěrou pokleslé - cca 5 cm schod na povrchu chodníku.

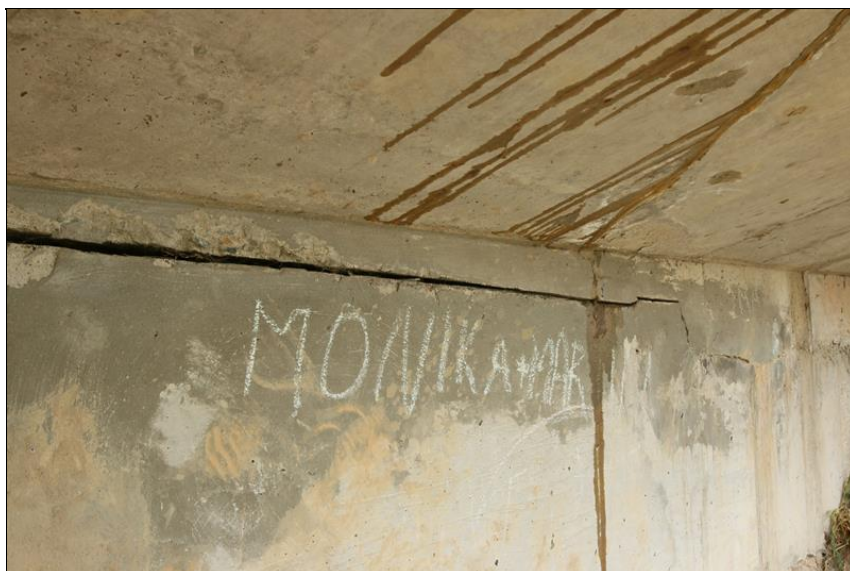
IMG_7361.JPG

1.2 Mostní podpěry křídla a čelní zdi

Dodatečně prořezávaná spára mezi opěrou 2 a NK pokračuje jako trhlinka.

2.1 Nosná konstrukce

Trhlinky v podhledu NK již byly sanovány epoxidem.
