Most 417-003

Most přes náhon v Kobylnicích

HLAVNÍ PROHLÍDKA

Datum provedení prohlídky: 7.6.2021

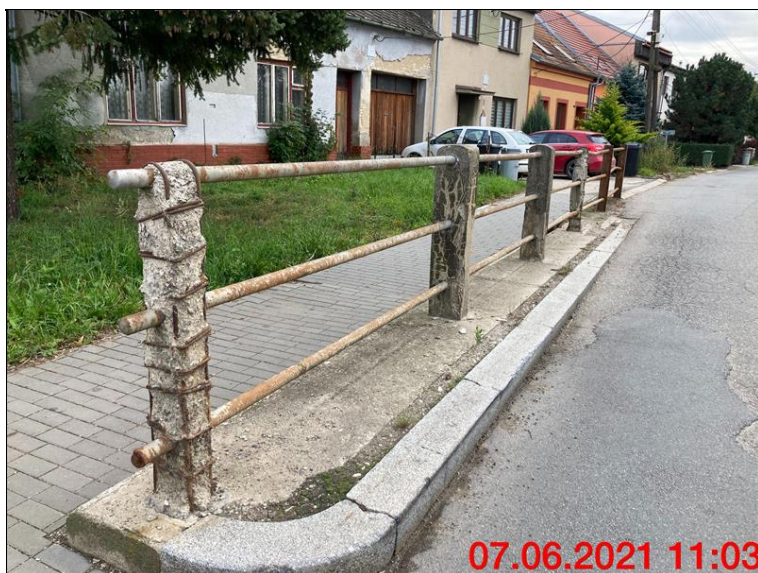
- konstrukce zábradlí neodpovídá současným normovým požadavkům dle ČSN 73 6201

02.Zábradlí na levé straně.JPG

| [4] | 4.2 | Zábradlí | Provést nové konstrukční uspořádání mostního zábradlí v souladu s požadavky ČSN 73 6201 (výška 1.10 m + svislá výplň s maximální velikostí otvoru mezi jednotlivými pruty 0.12 m). |

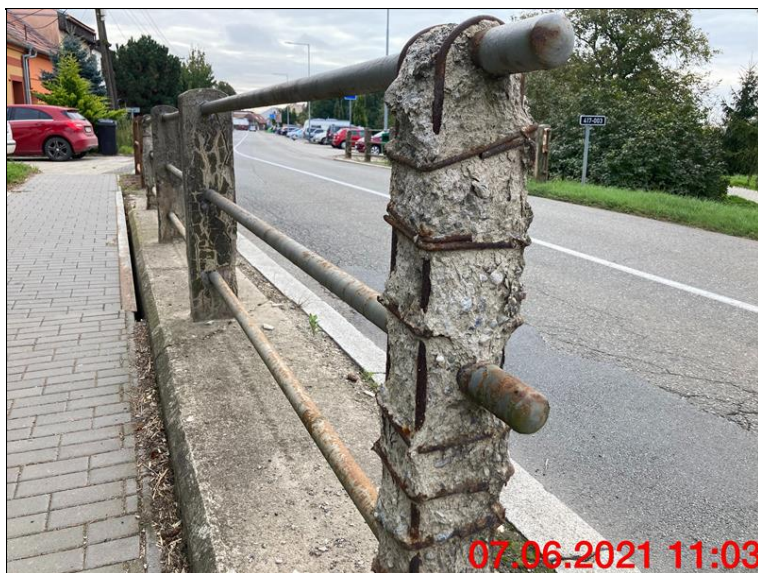
05.Rozpadající se sloupek zábradlí na levé straně mostu.JPG

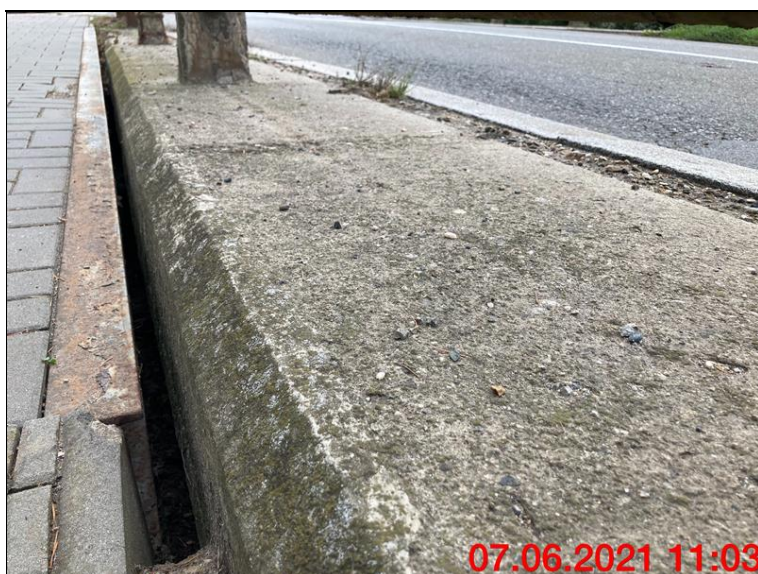
Římsy povrchově degradují, na několika místech odpadá krycí vrstva až na hlavní nosnou výztuž.

06.Římsa na levé straně.JPG

| [3] | 3 | svršek | Sanovat povrch říms. |

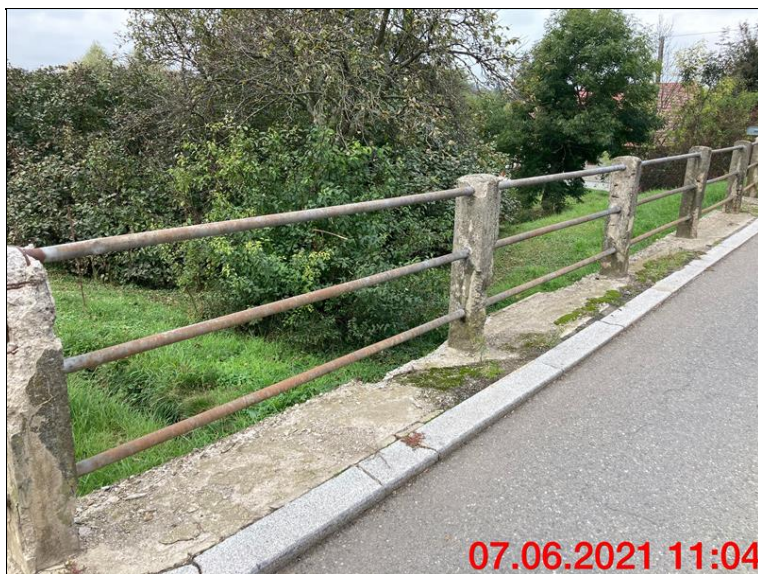
07.Zábradlí na pravé straně.JPG

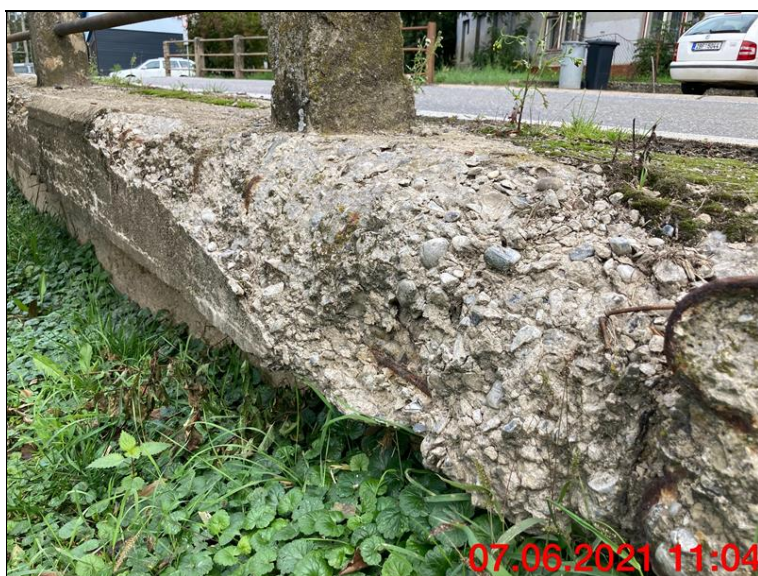
09.Rozpad římsy na pravé straně.JPG

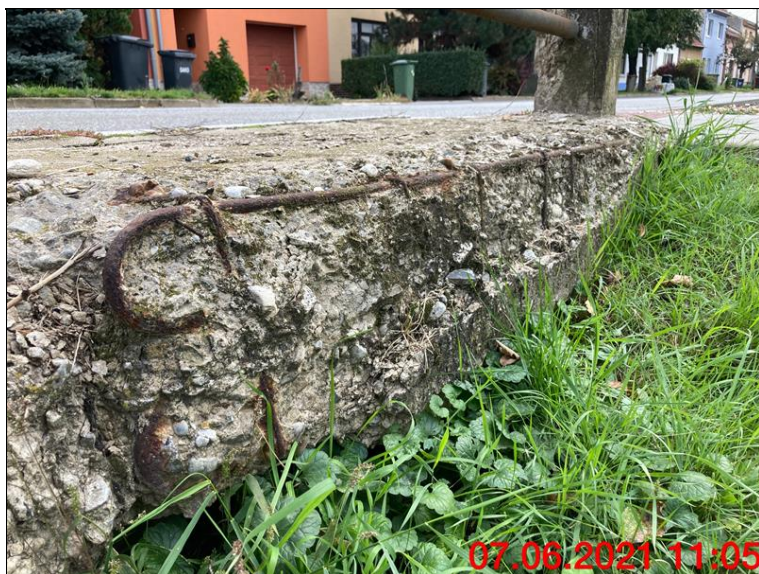
10.Obnažená výztuž římsy vpravo.JPG

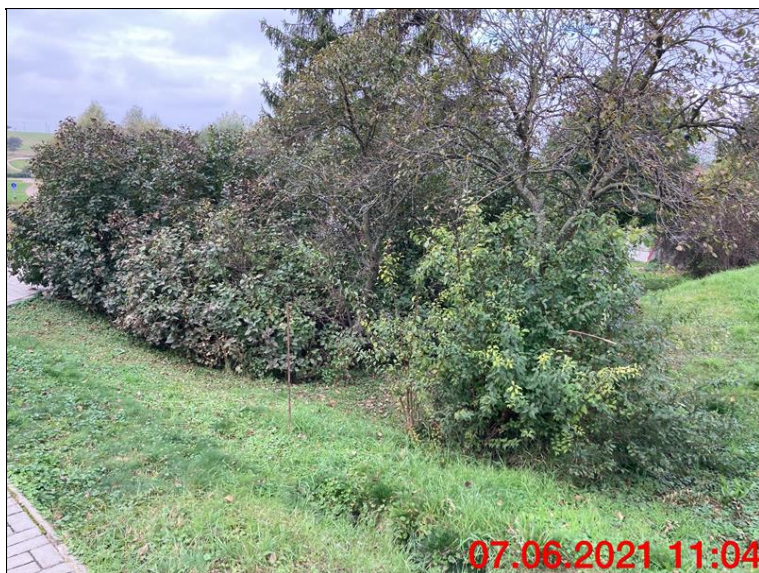
Neexistuje koncepce budoucnosti mostní konstrukce. Mostní otvor je z obou stran mostního otvoru zasypán a je tím téměř znemožněna kontrola spodní stavby a nosné konstrukce.

11.Vegetace v okolí mostního objektu.JPG

Rozhodnout o budoucnosti mostní konstrukce, jestli ponechat nebo zlikvidovat. Pokud bude ponechána, tak provést terénní úpravu v okolí mostu tak, aby byl umožněn přístup pod most.
