Most 3839-2

Most přes Pozořický potok za Tvarožnou

HLAVNÍ PROHLÍDKA

Datum provedení prohlídky: 21.9.2023

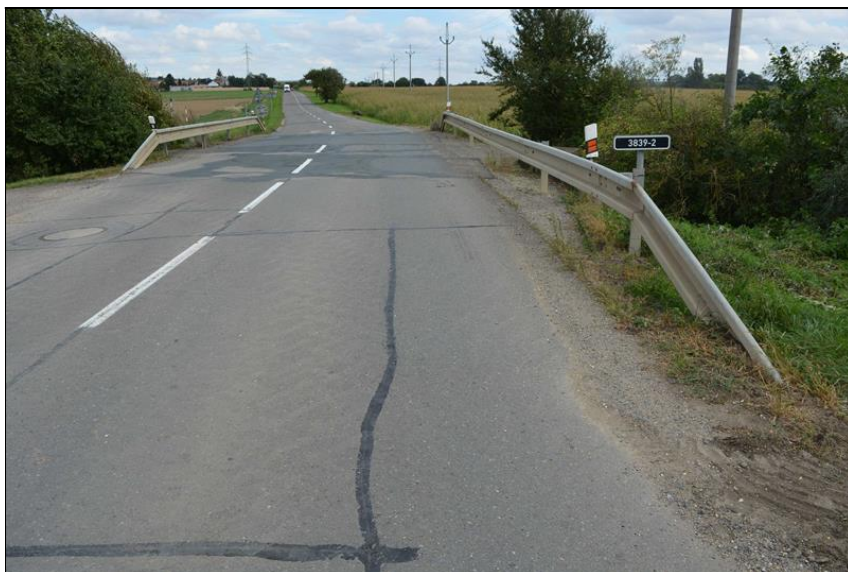
Celkový pohled na most po směru staničení.

4.3 Dopravní značení, označení objektu

SDZ i OM bez závad. VDZ je z asi 20% strávené.

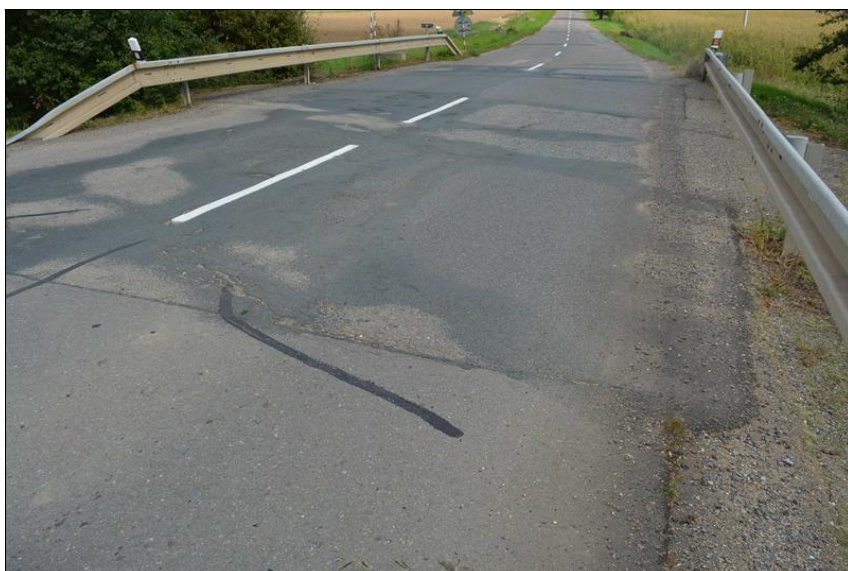
Celkový pohled na vozovku na mostě od OP1.

3.1 Vozovka

Vozovka nerovná s vysprávkami, podélnými i příčnými trhlinami, prosedlé přechodové oblasti.

[1]	3.1	Vozovka	Provést novou vozovku na mostě.
[2]	3.3	Římsy, obrubníky, zálivky	Provést celoplošnou sanaci říms.
[3]	4.1	Svodidla/Zábradelní svodidla	Doplnit sloupky svodidla á 2 m. Na římsy osadit mostní zábradlí.

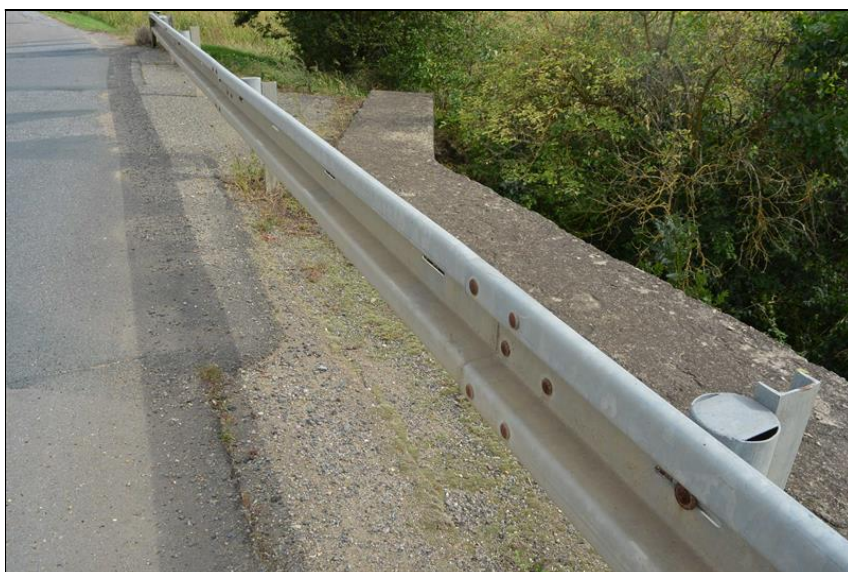
Pravá mostní římsa a svodidlo od OP1.

4.1 Svodidla/Zábradelní svodidla

Sloupky svodidel jsou á 4 m - na mostě musí být sloupky á 2 m. Na římsách není osazen žádný zádržný prvek.

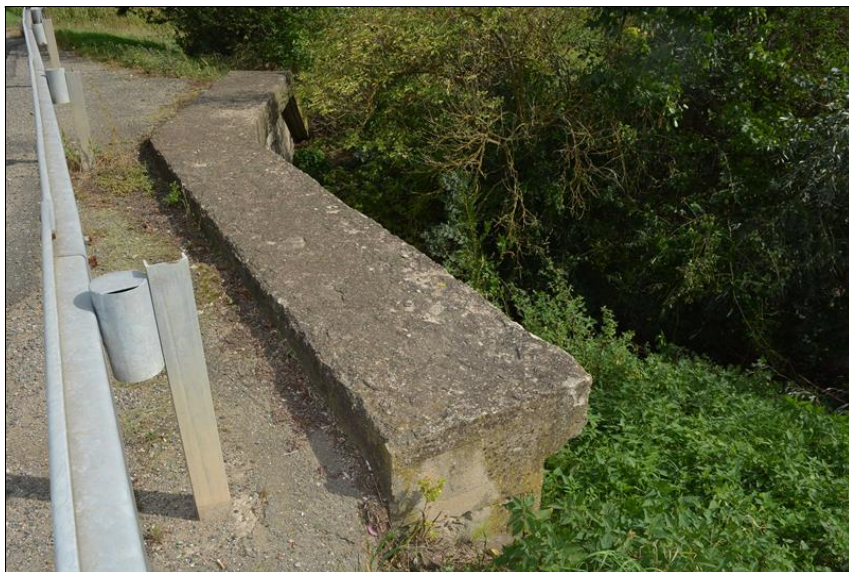
Pravá mostní římsa od OP1.

4.1 Svodidla/Zábradelní svodidla

Sloupky svodidel jsou á 4 m - na mostě musí být sloupky á 2 m. Na římsách není osazen žádný zádržný prvek.

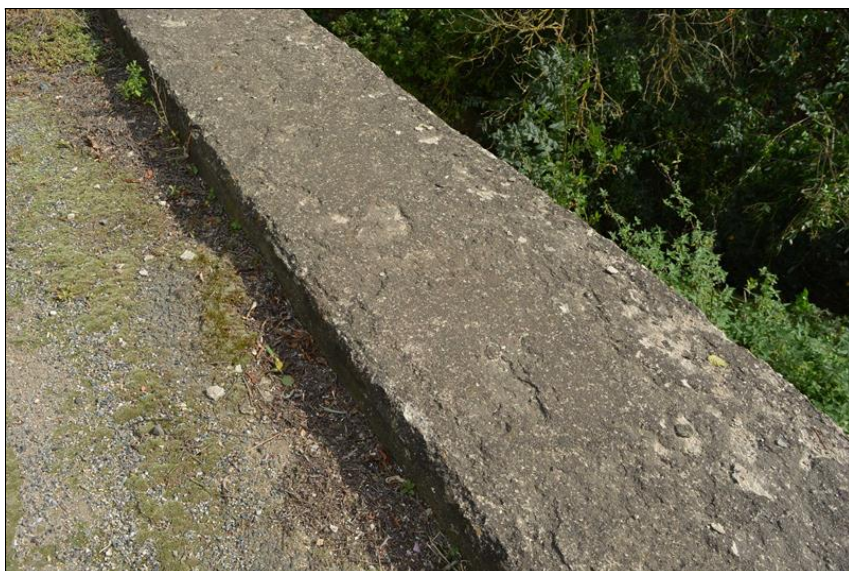
Detail P římsy.

3.3 Římsy, obrubníky, zálivky

Celoplošná povrchová degradace betonu říms s drobným odpadem.

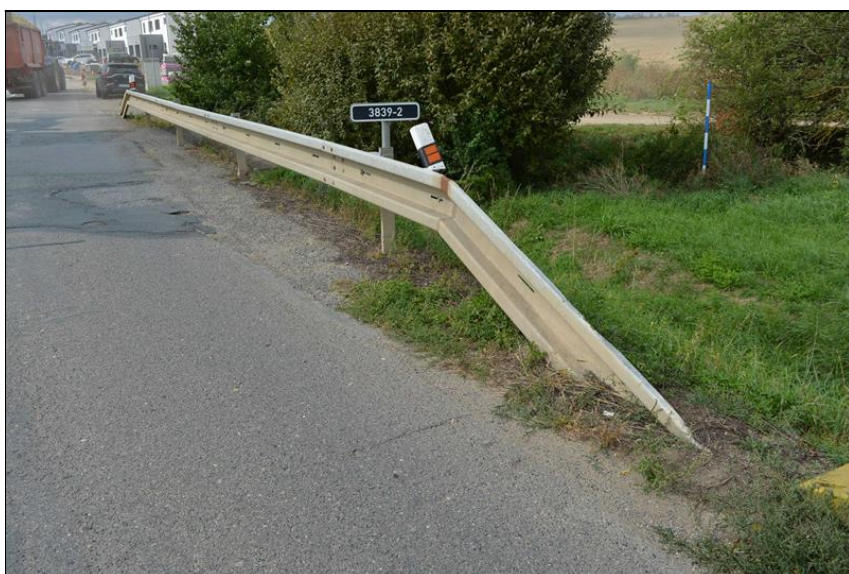
Levá mostní římsa a svodidlo od OP2.

4.1 Svodidla/Zábradelní svodidla

Sloupky svodidel jsou á 4 m - na mostě musí být sloupky á 2 m. Na římsách není osazen žádný zádržný prvek.

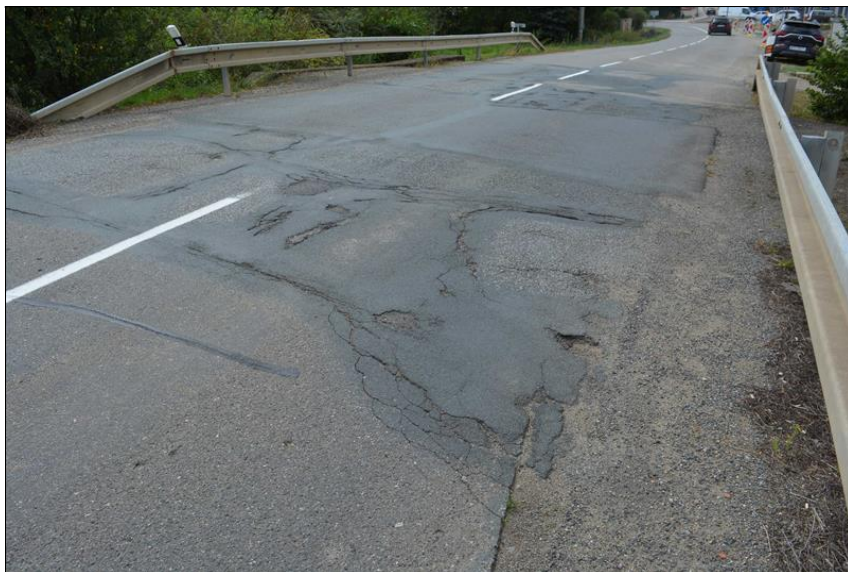
Celkový pohled na vozovku na mostě od OP2.

3.1 Vozovka

Vozovka nerovná s vysprávkami, podélnými i příčnými trhlinami, prosedlé přechodové oblasti.

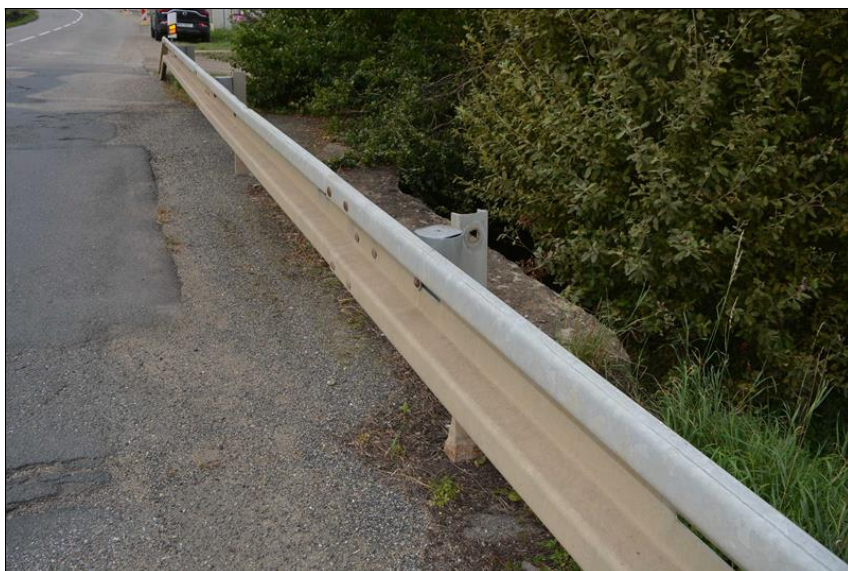
Detail L svodidla.

4.1 Svodidla/Zábradelní svodidla

Sloupky svodidel jsou á 4 m - na mostě musí být sloupky á 2 m. Na římsách není osazen žádný zádržný prvek.

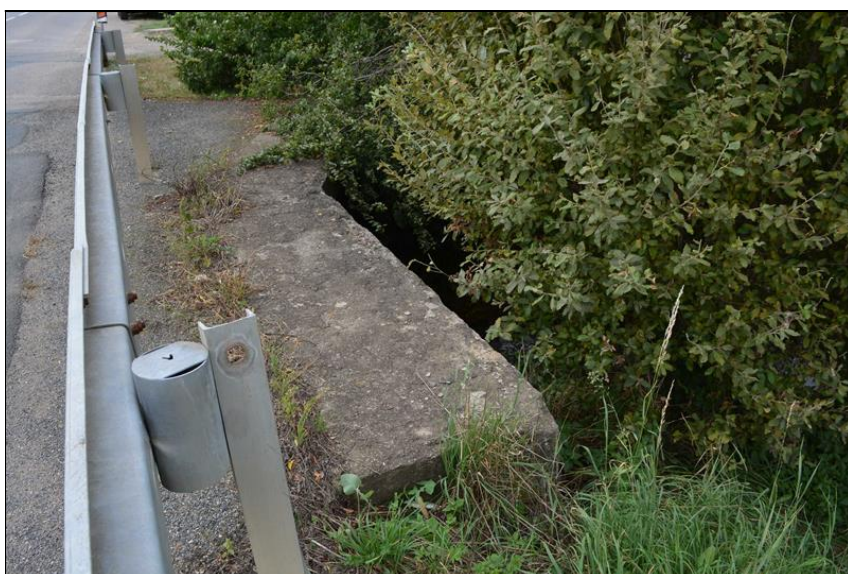
Levá mostní římsa od OP2.

4.1 Svodidla/Zábradelní svodidla

Sloupky svodidel jsou á 4 m - na mostě musí být sloupky á 2 m. Na římsách není osazen žádný zádržný prvek.

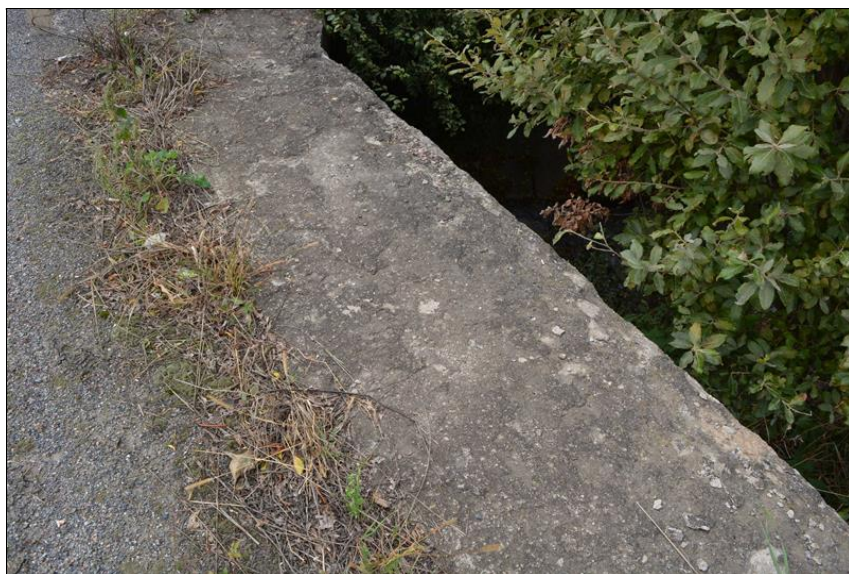
Detail L řimsy.

3.3 Řimsy, obrubníky, zálivky
Celoplošná povrchová degradace betonu řims s drobným odpadem.

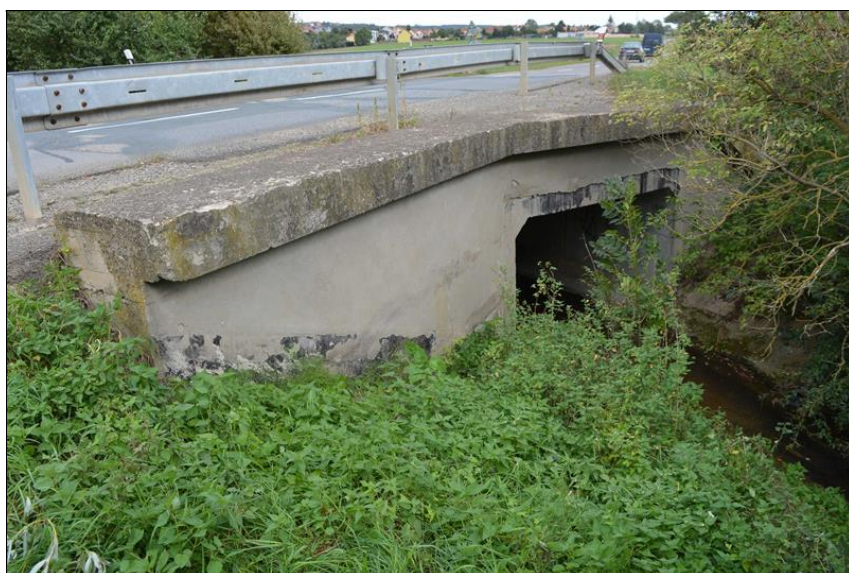
Boční pohled na most zprava proti směru toku.

4.6 Území pod mostem a přístup cesty
Dno koryta nezpevněné, tvoří je přímopotékaná spodní příčel rámů, drobně zanesené. Přístup bez větších problémů.

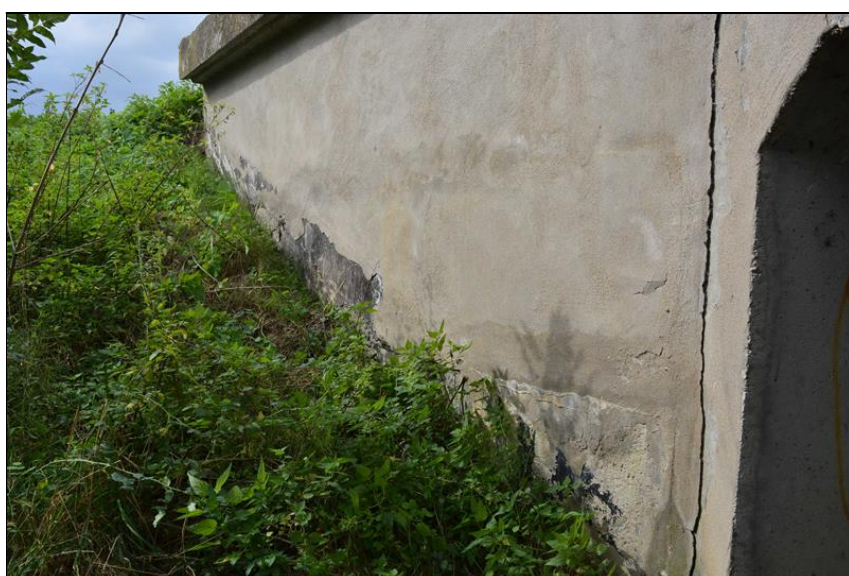
P křídlo OP1.

1.2 Mostní podpěry křídla a čelní zdi
Křídla SS lokálně povrchově degradovaná s drobným odpadem povrchové vrstvy betonu, zvodnění v líci. U opěr SS je rozrušené spárování ve spárách mezi rámy s odpadem.

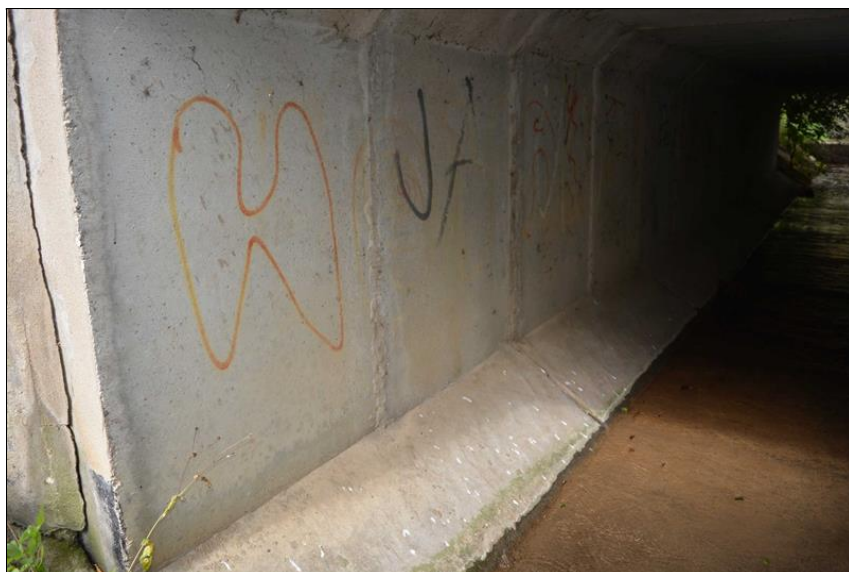
Pohled na OP1 zprava.

1.2 Mostní podpěry křídla a čelní zdi

Křídla SS lokálně povrchově degradovaná s drobným odpadem povrchové vrstvy betonu, zvodnění v líci. U opěr SS je rozrušené spárování ve spárách mezi rámy s odpadem.

1.1 Základy mostních podpěr a křídel

Základy jsou nepřístupné, dosud bez postřehnutelných geometrických změn, bez obnažení základů nelze stav spolehlivě posoudit, zřejmě bez závad.

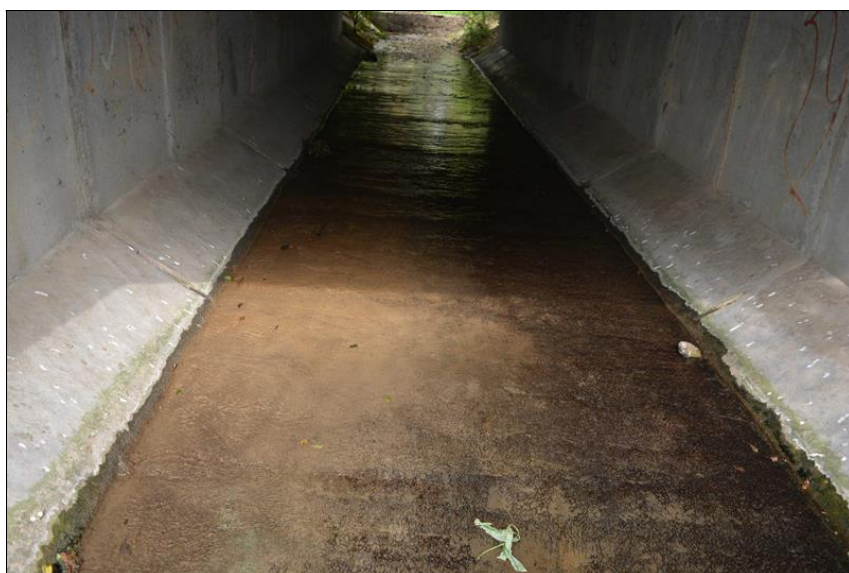
Celkový pohled na území pod mostem zprava.

4.6 Území pod mostem a přístup cesty

Dno koryta nezpevněné, tvoří je přímopotékaná spodní příčel rámů, drobně zanesené. Přístup bez větších problémů.

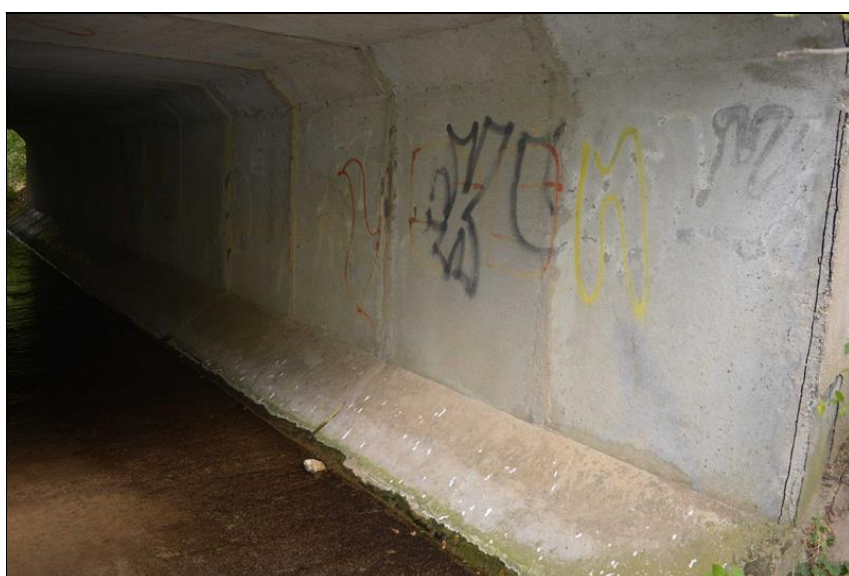
Pohled na OP2 zprava.

1.2 Mostní podpěry křídla a čelní zdi

Křídla SS lokálně povrchově degradovaná s drobným odpadem povrchové vrstvy betonu, zvodnění v líci. U opěr SS je rozrušené spárování ve spárách mezi rámy s odpadem.

1.1 Základy mostních podpěr a křídel

Základy jsou nepřístupné, dosud bez postřehnutelných geometrických změn, bez obnažení základů nelze stav spolehlivě posoudit, zřejmě bez závad.

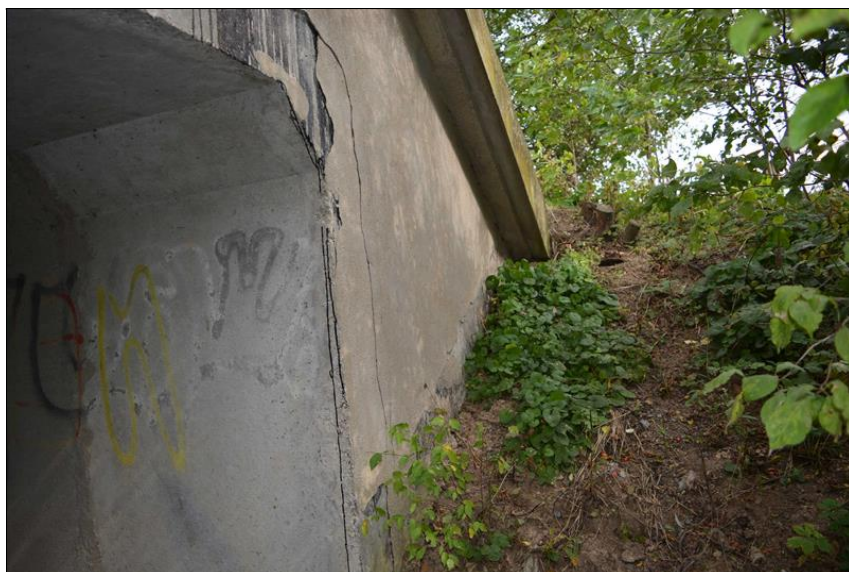
P křídlo OP2.

1.2 Mostní podpěry křídla a čelní zdi

Křídla SS lokálně povrchově degradovaná s drobným odpadem povrchové vrstvy betonu, zvodnění v líci. U opěr SS je rozrušené spárování ve spárách mezi rámy s odpadem.

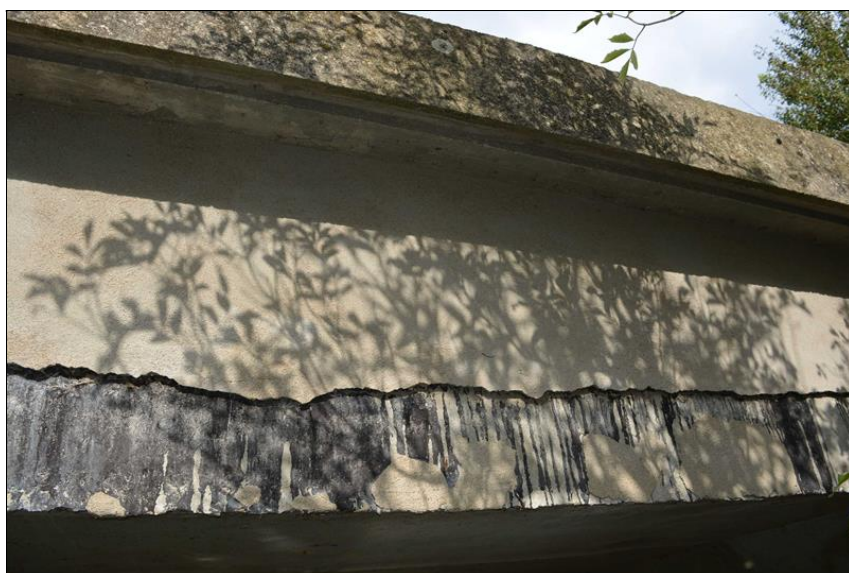
Detail P čela mostu.

2.1 Nosná konstrukce

U NK je rozrušené spárování ve spárách mezi rámy s odpadem, u čel NK odpadává omítka.

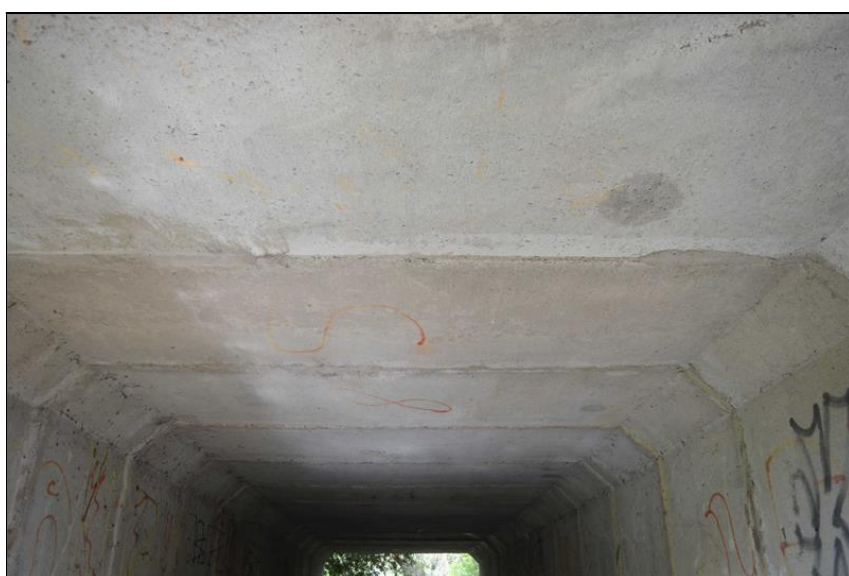
Celkový pohled na podhled NK mostu zprava.

2.1 Nosná konstrukce

U NK je rozrušené spárování ve spárách mezi rámy s odpadem, u čel NK odpadává omítka.

3.5 Izolační systém NK

Izolace bez zjevných závad.

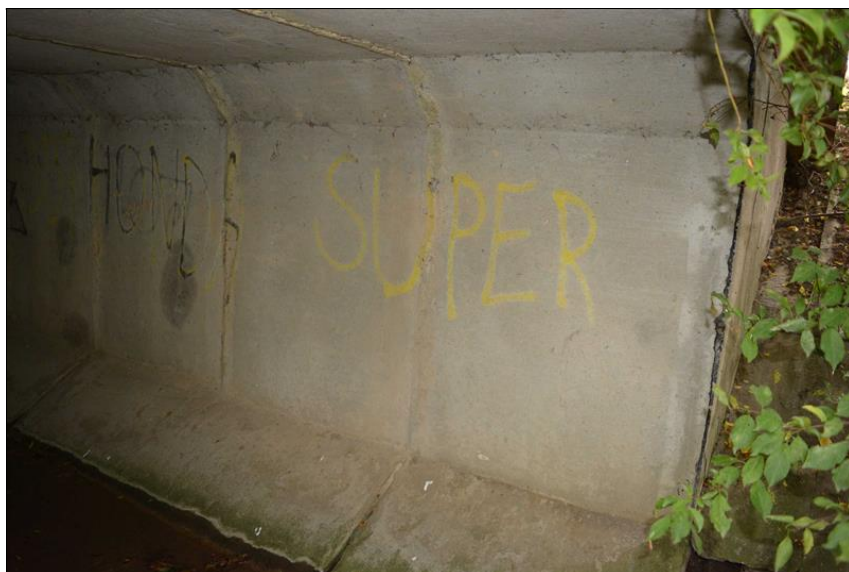
Detail líce OP1 vlevo.

1.2 Mostní podpěry křídla a čelní zdi

Křídla SS lokálně povrchově degradovaná s drobným odpadem povrchové vrstvy betonu, zvodnění v líci. U opěr SS je rozrušené spárování ve spárách mezi rámy s odpadem.

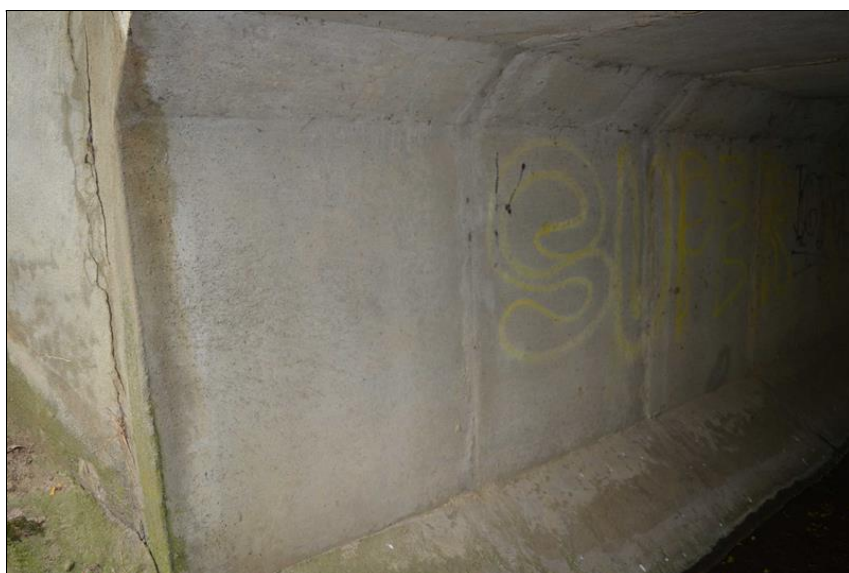
Detail líce OP2 vlevo.

1.2 Mostní podpěry křídla a čelní zdi

Křídla SS lokálně povrchově degradovaná s drobným odpadem povrchové vrstvy betonu, zvodnění v líci. U opěr SS je rozrušené spárování ve spárách mezi rámy s odpadem.

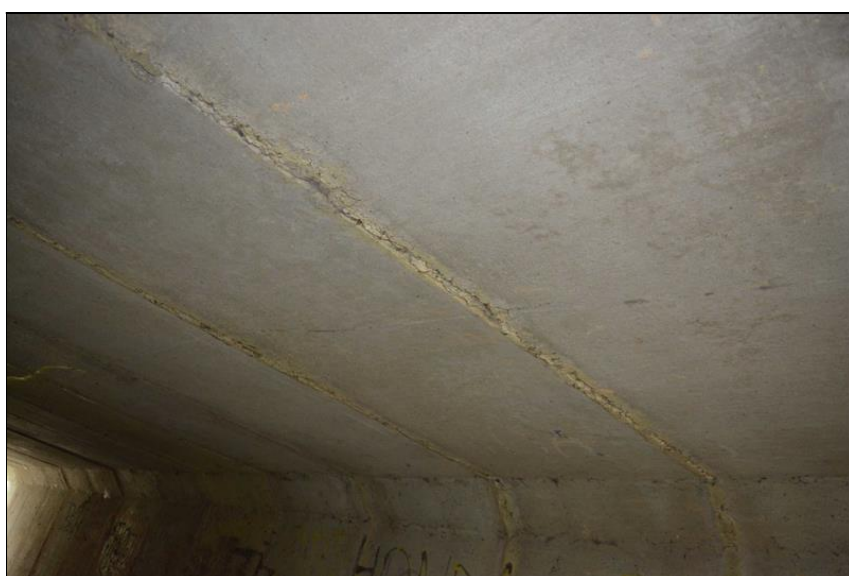
Detail podhledu NK mostu vlevo.

2.1 Nosná konstrukce

U NK je rozrušené spárování ve spárách mezi rámy s odpadem, u čel NK odpadává omítka.

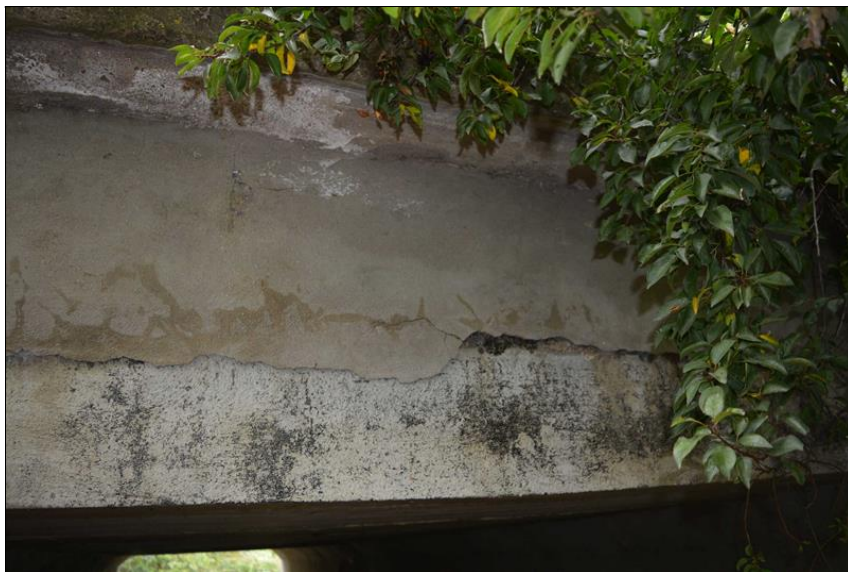
Detail L čela mostu.

2.1 Nosná konstrukce

U NK je rozrušené spárování ve spárách mezi rámy s odpadem, u čel NK odpadá omítka.

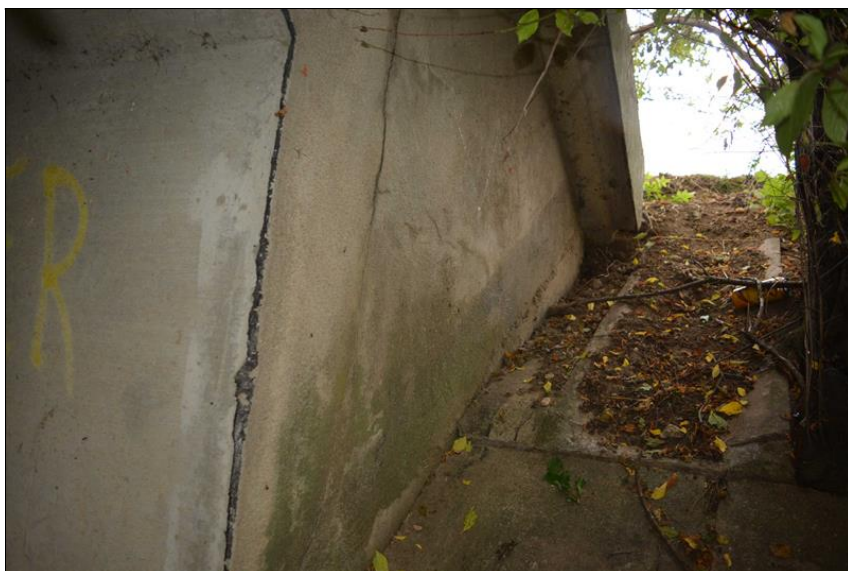
L křídlo OP1.

1.2 Mostní podpěry křídla a čelní zdi

Křídla SS lokálně povrchově degradovaná s drobným odpadem povrchové vrstvy betonu, zvodnění v líci. U opěr SS je rozrušené spárování ve spárách mezi rámy s odpadem.

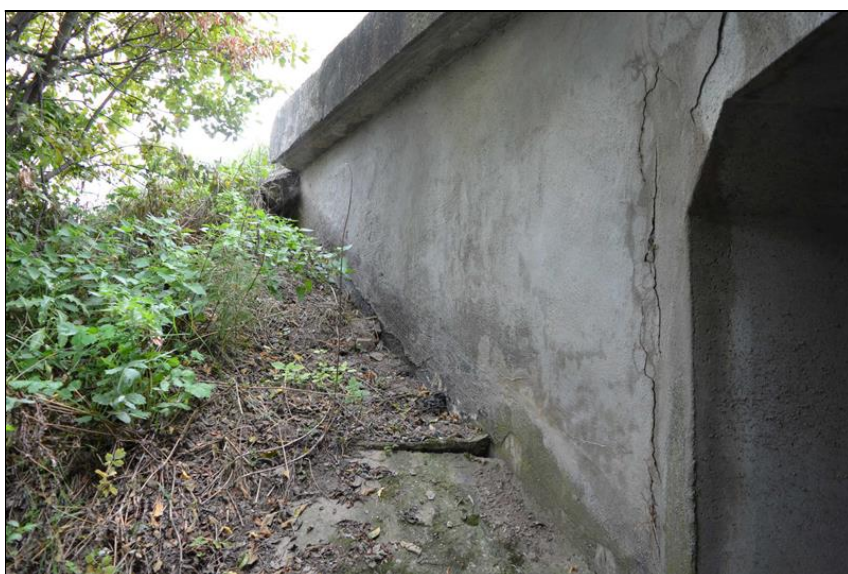
L křídlo OP2.

1.2 Mostní podpěry křídla a čelní zdi

Křídla SS lokálně povrchově degradovaná s drobným odpadem povrchové vrstvy betonu, zvodnění v líci. U opěr SS je rozrušené spárování ve spárách mezi rámy s odpadem.

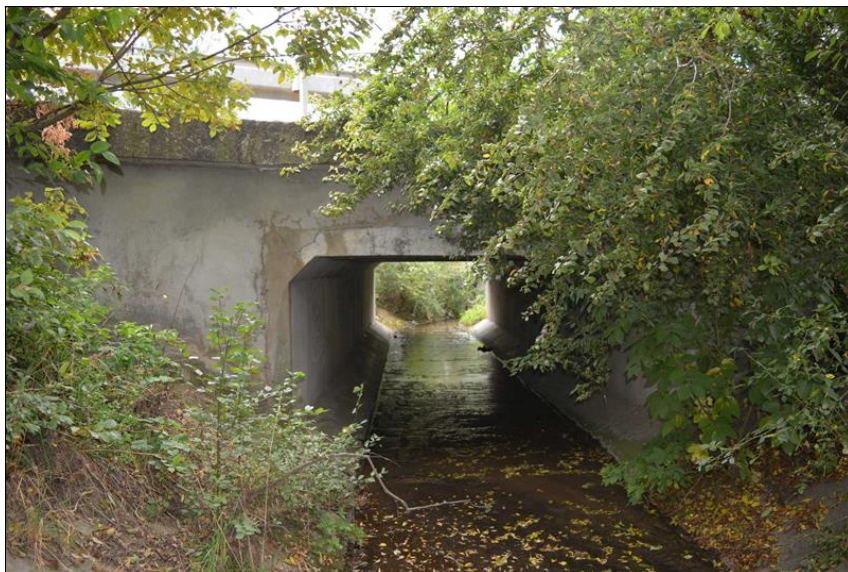
Boční pohled na most zleva po směru toku.

4.6 Území pod mostem a přístup. cesty

Dno koryta nezpevněné, tvoří je přímopotékaná spodní příčel rámů, drobně zanesené. Přístup bez větších problémů.
