Most 3833-1

Most přes dálnici D1 u Velatic

HLAVNÍ PROHLÍDKA

Datum provedení prohlídky: 22.6.2022

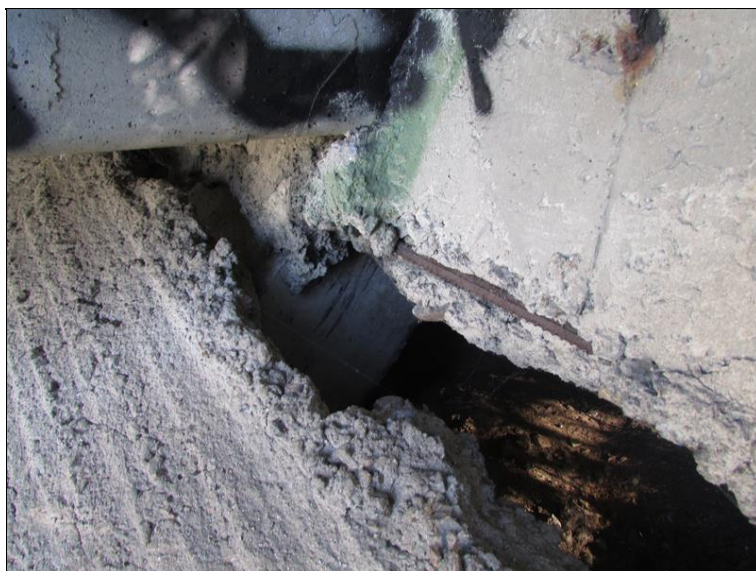
Monolitické desky opevnění pod mostem nerovnoměrně sedají a otvírají se mezi nimi značné spáry. Dochází k ulamování rohů těchto desek. Desky pak leží přímo na vzpěrách mostu.

Obnažené vzpěry OP2 pod odlážděním svahu

| [12] | 4.6 | Území pod mostem a přístup. cesty | Vyrovnat desky opevnění |

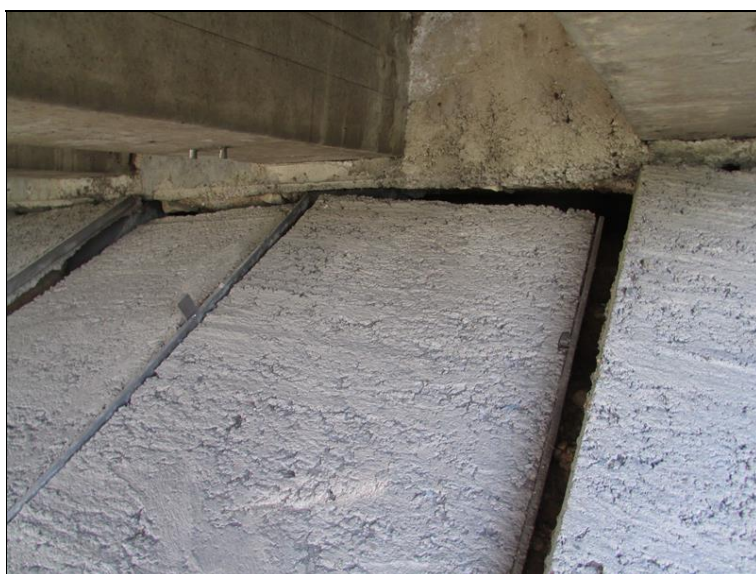
Posunutě desky odláždění svahu u OP2

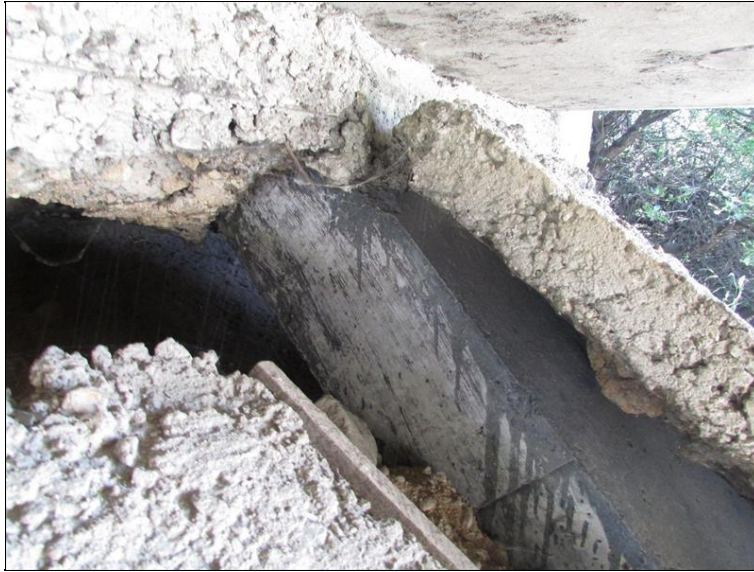
Terén v místě vzpěr je vymletý a žb desky odláždění svahu leží na vzpěrách

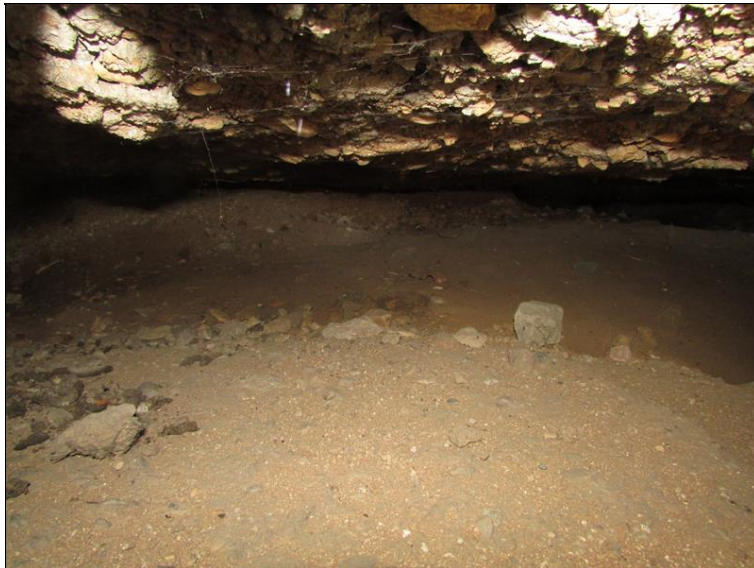
Velké kaverny pod koncovými příčnými téměř v celém jejich půdorysu. Příčnický byly vybetonovány na terénu, který potom poklesl.

Pohled pod úložný práh OP2

| [11] | 4.6 | Území pod mostem a přístup. cesty | Zaplnit kaverny pod koncovými příčnými. |

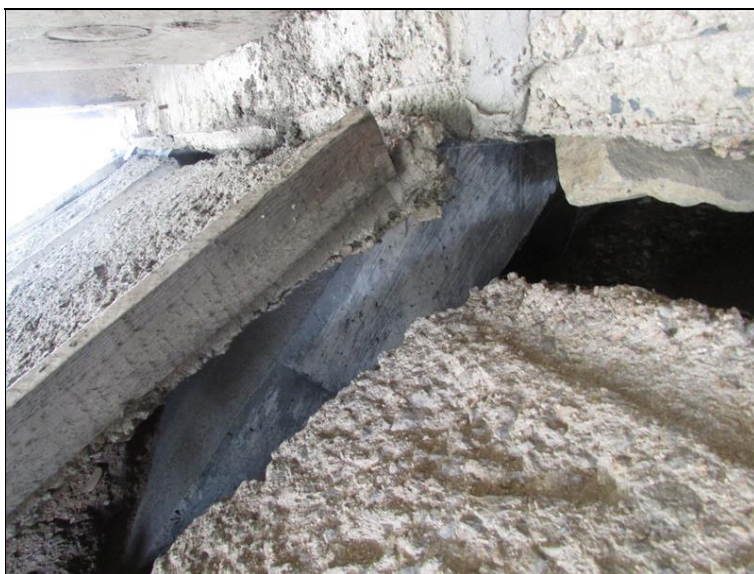
deska odláždění svahu leží na vzpěře OP2

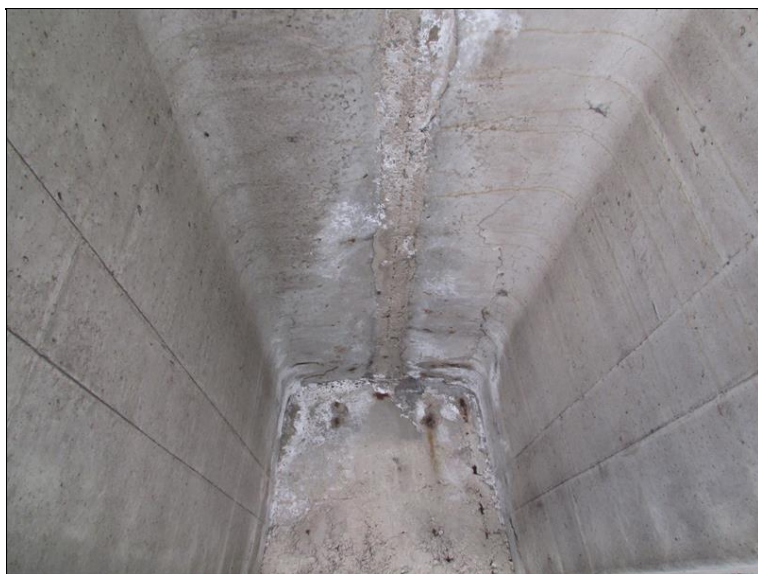
Na pohledu NK mezi nosníky u opěr patrné stopy po průsacích.

Průsaky na podhledu NK u OP2

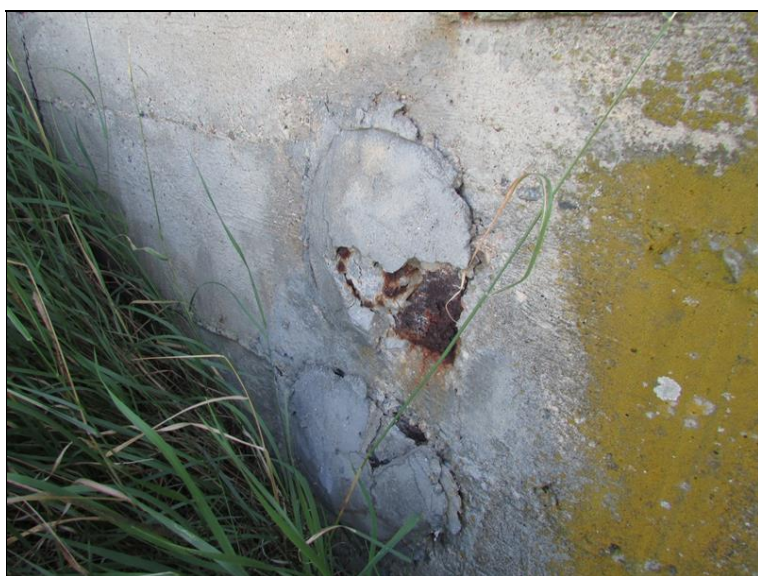
Kotvy příčného předpětí koncových příčníků jsou lokálně odhaleny a korodují

Koroze kotev příčného předpětí OP2

| [7] | 2.1 | Nosná konstrukce | Sanovat povrch koncových příčníků. |

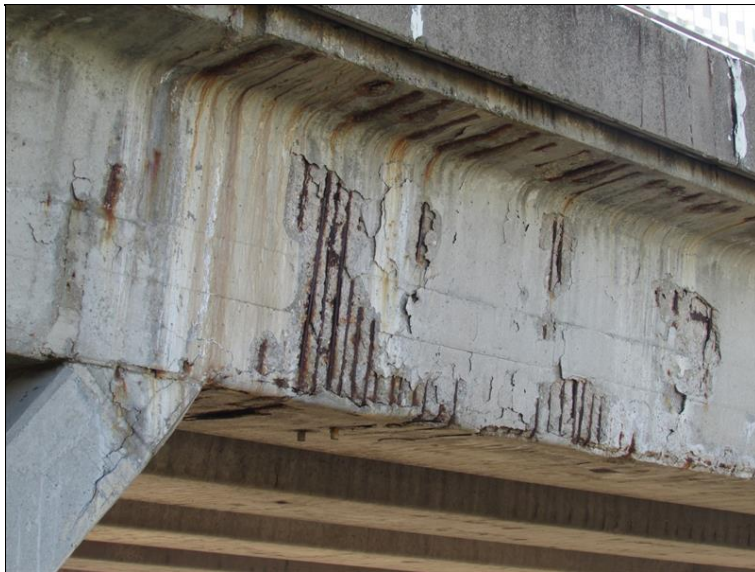
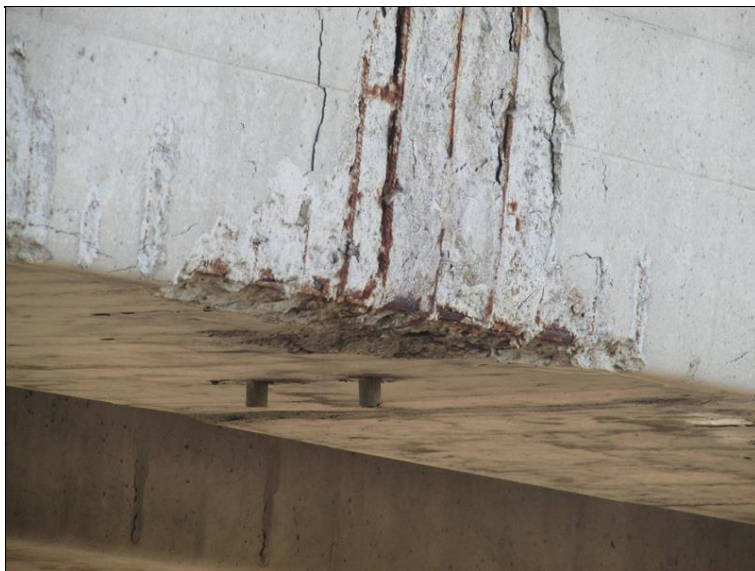
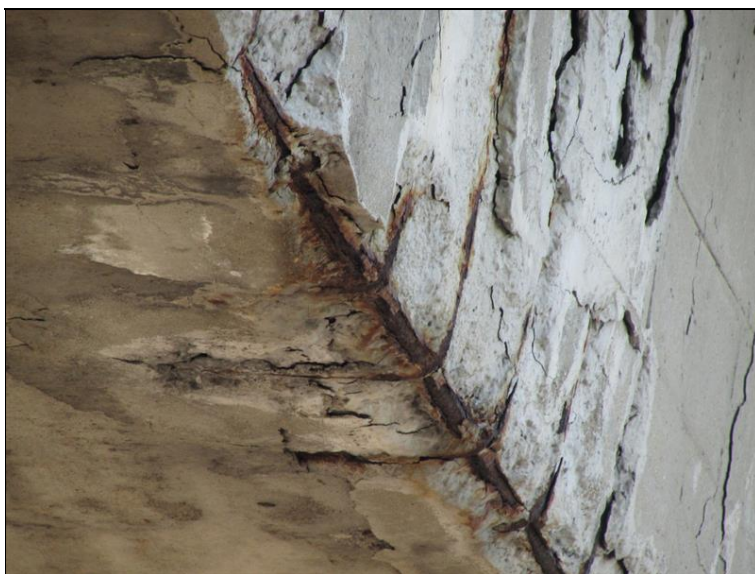
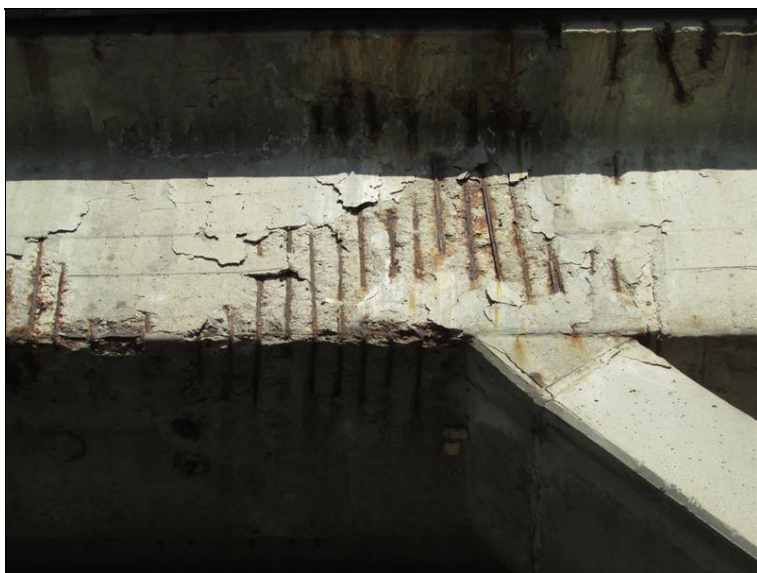
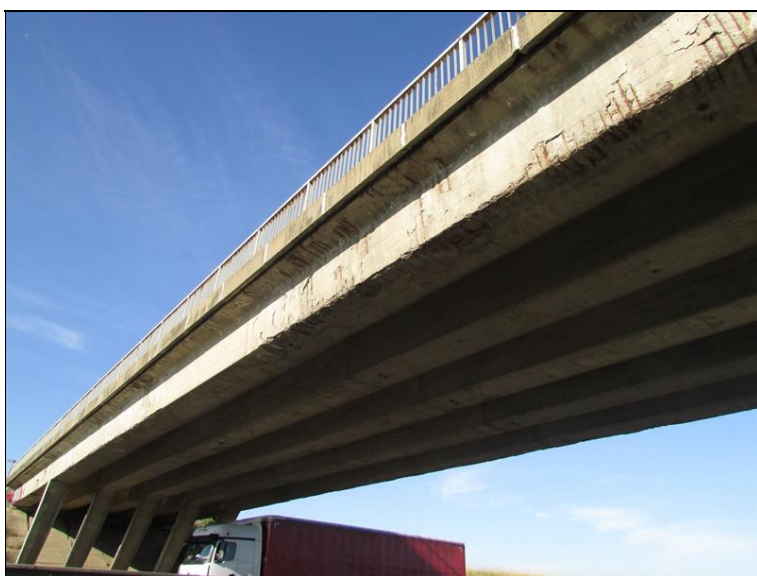
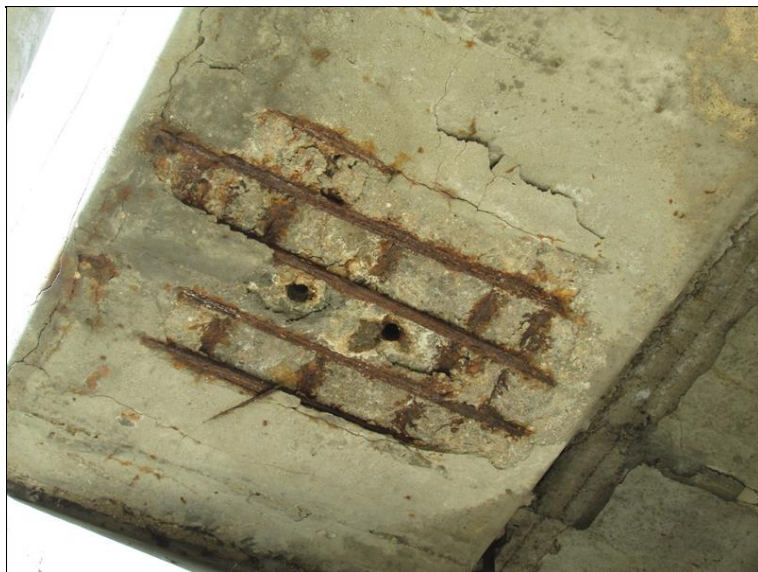
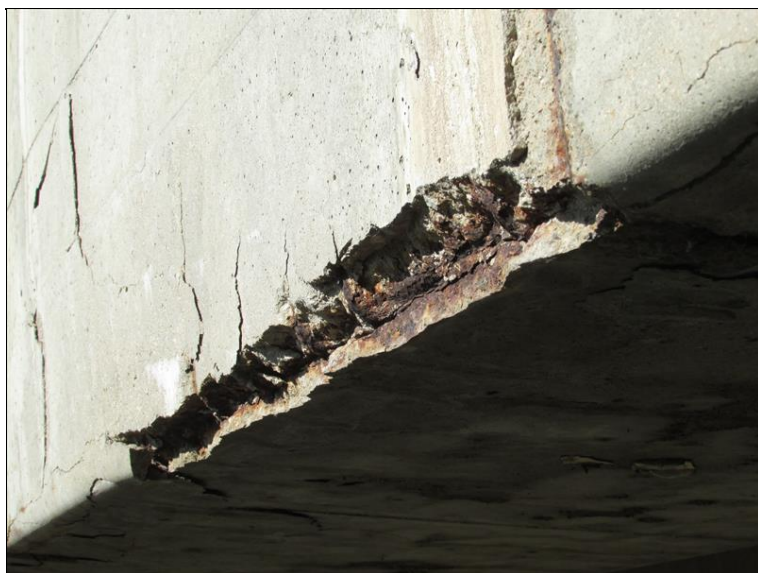
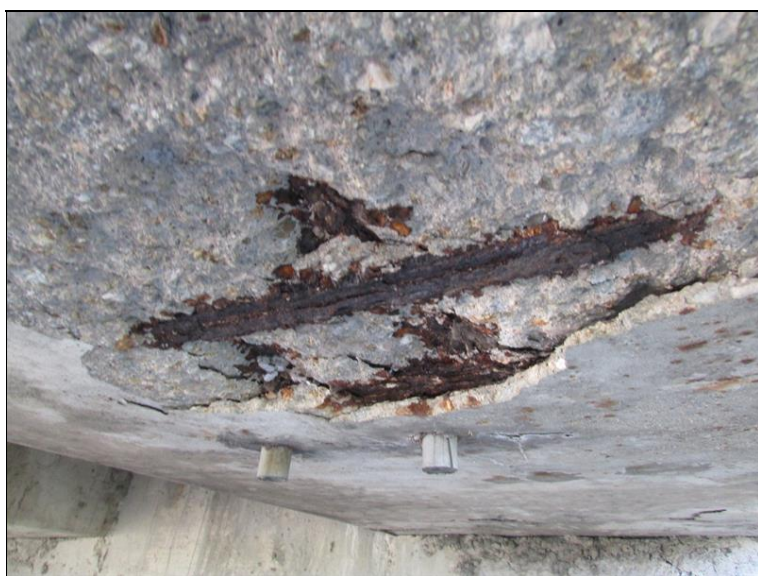
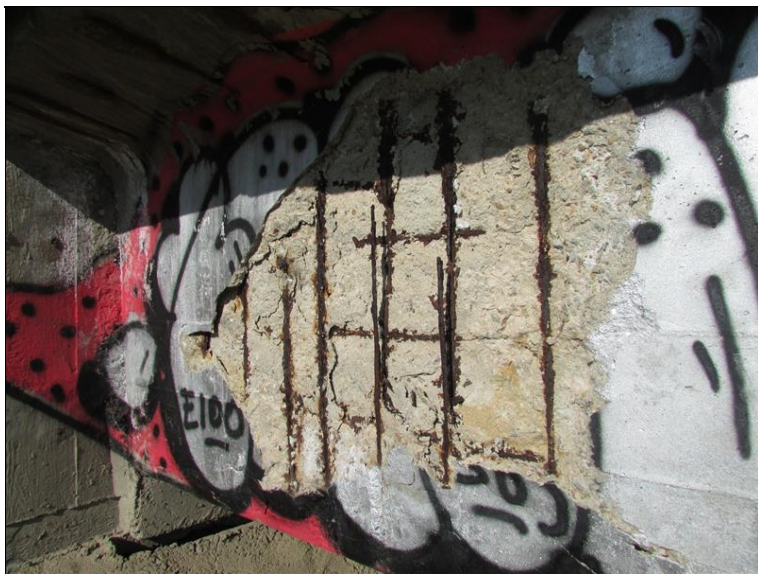
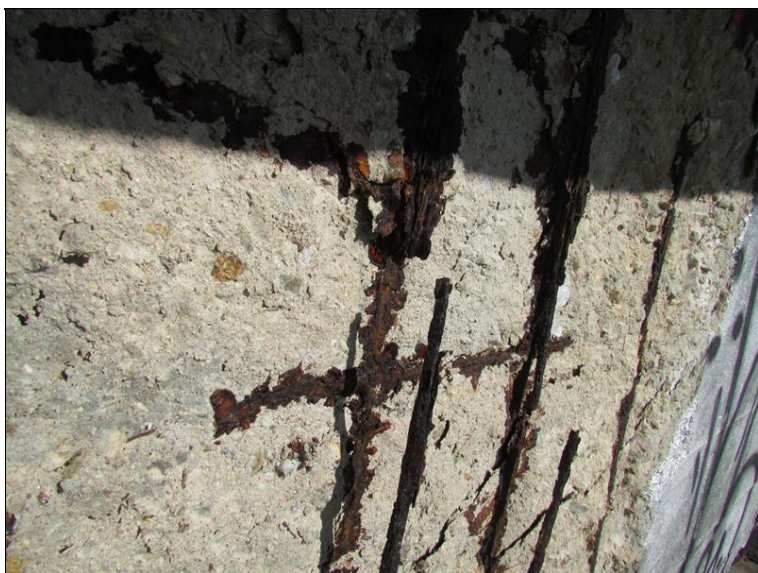
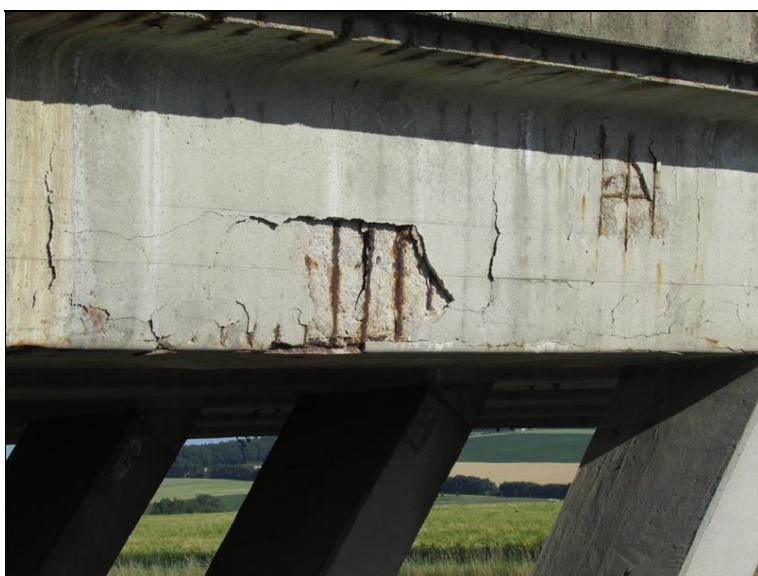
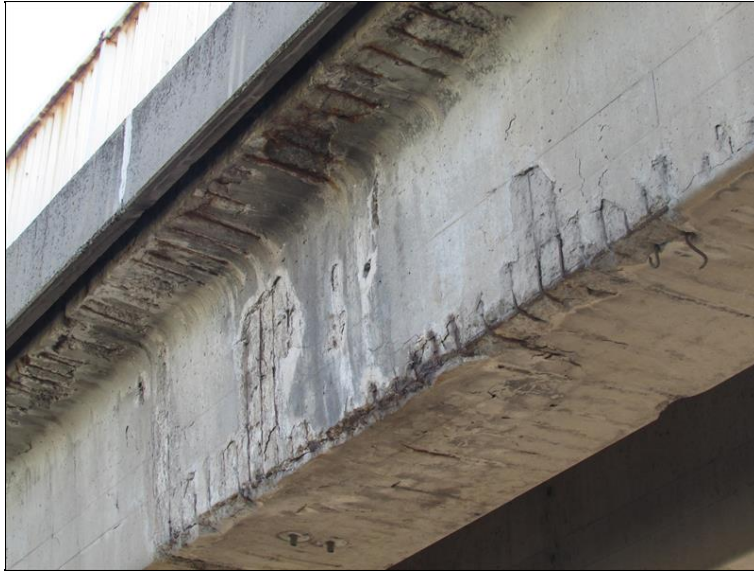
Na konzolách a na bocích krajních nosníků ve značné míře odhalená betonářská výztuž, krycí vrstva (původně malé tloušťky) občas zcela chybí. Obnažená třmínková výztuž značně koroduje. Lokálně je odhalena i hlavní podélná výztuž. Horší stav je ve středním poli nad dálnicí než v krajních polích. Na konstrukci z boku patrné stopy po stékání vody. Beton krajních nosníků je odřen od projíždějících nadrozměrných vozidel. Lokálně i ohnutá výztuž. Vlivem koroze a odlupování krycí vrstvy hrozí pád betonových kusů na dálnici!!

Obnažená korodující výztuž NK

Odstranit uvolněné betonové kusy nad dálnicí

| [6] | 2.1 | Nosná konstrukce | Místy je koroze výztuže velmi pokročilá. Je proto třeba most opravit co nejdříve. Je nutno provést novou celoplošnou izolaci a následně kompletní sanaci NK. To vše za předpokladu, že předpínací výztuž DS-A nosníků je vpořádku - toto je nutno ověřit diagnostikou. |

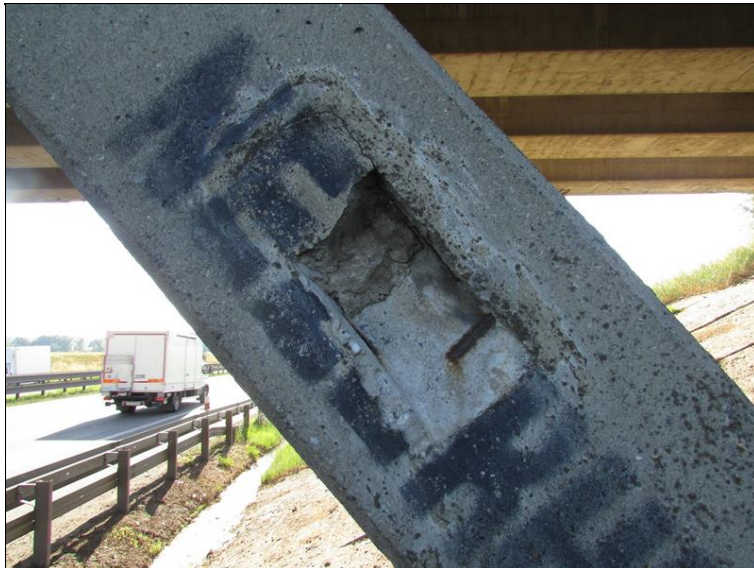
Lokálně vypadává dobetonování kapes ve vzpěrách

Zabetonovaná kapsa ve vzpěře u OP1

| [8] | 1.2 | Mostní podpěry křídla a čelní zdi | Sanovat povrch vzpěr |

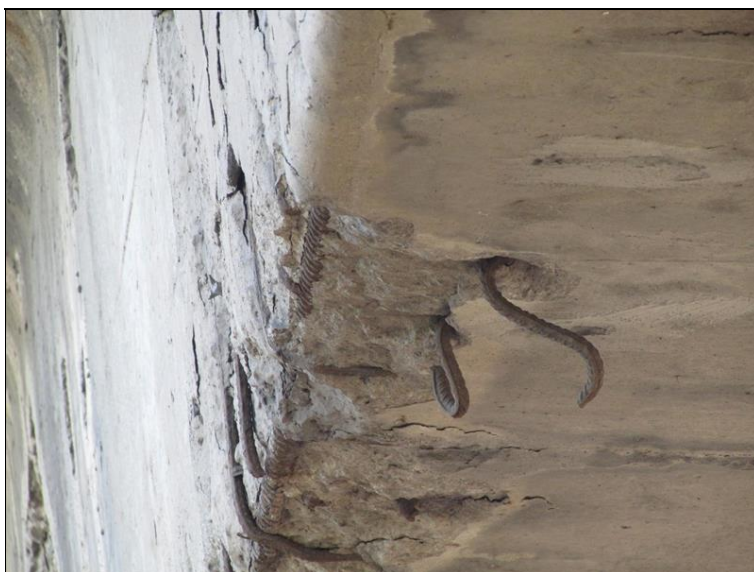
Obnažená korodující výztuž NK - třmínky ohnuté od nárazů projíždějící nákladní dopravy

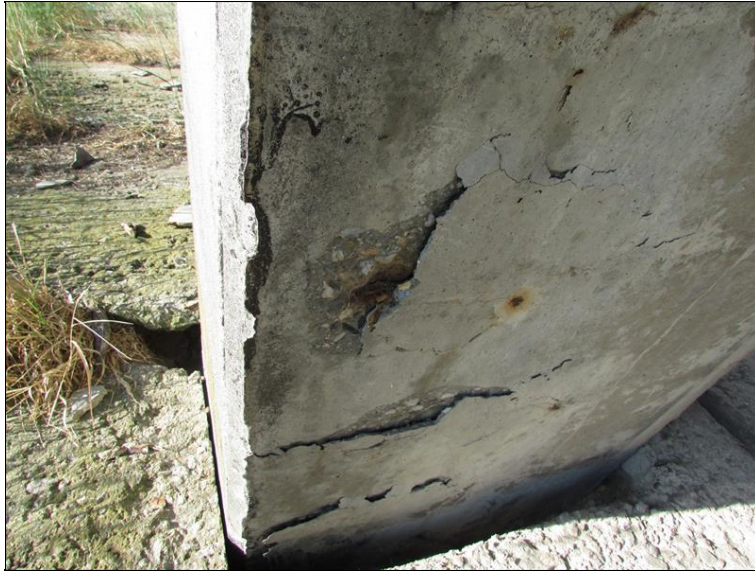
Na vzpěrách dochází místy k odpadávání krycí vrstvy betonu, objevují se obnažené třmínky, které korodují. Více jsou postiženy krajní vzpěry. Na křídlech opěr patrné stopy po zatékání - vápenné výluhy.

Beton vzpěr se v patě loupe a odpadá

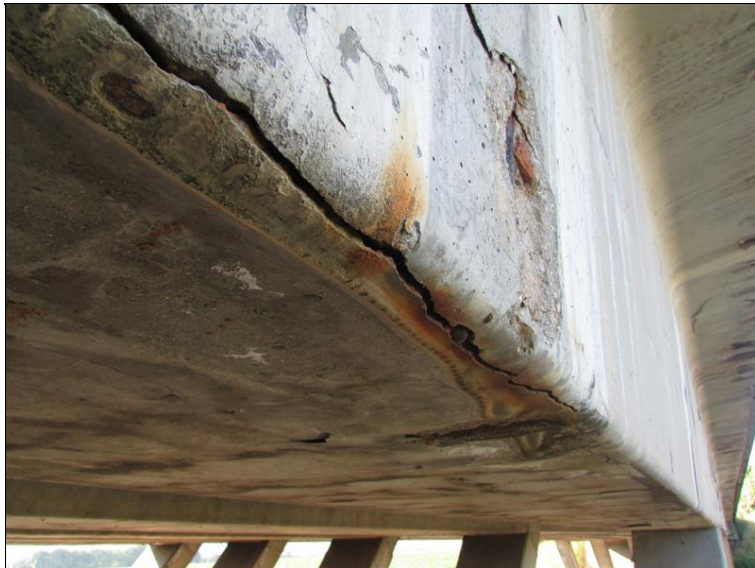
trhliny v krycí vrstvě betonu na hraně DS-A nosníků

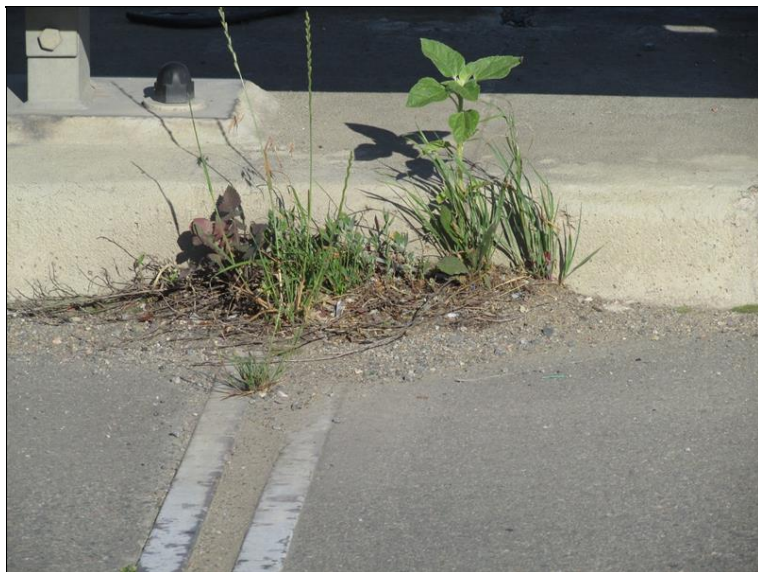
Mostní závěry jsou zaneseny nečistotami. MZ nejsou přiznány v římsách.

Zanesený MZ u OP1

Vyčistit MZ

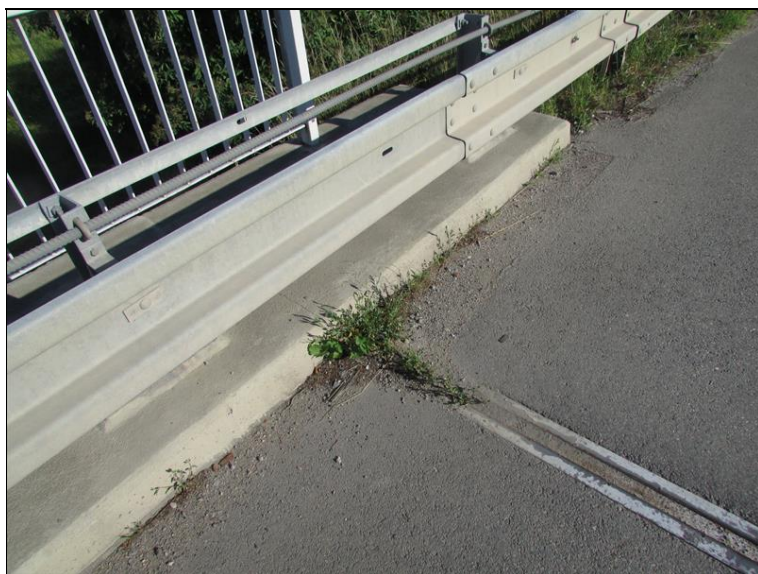
Zanesený MZ u OP2

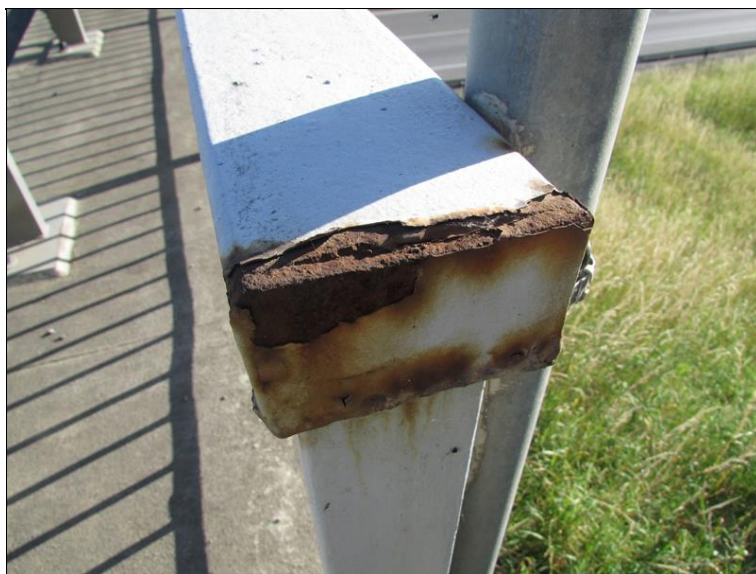
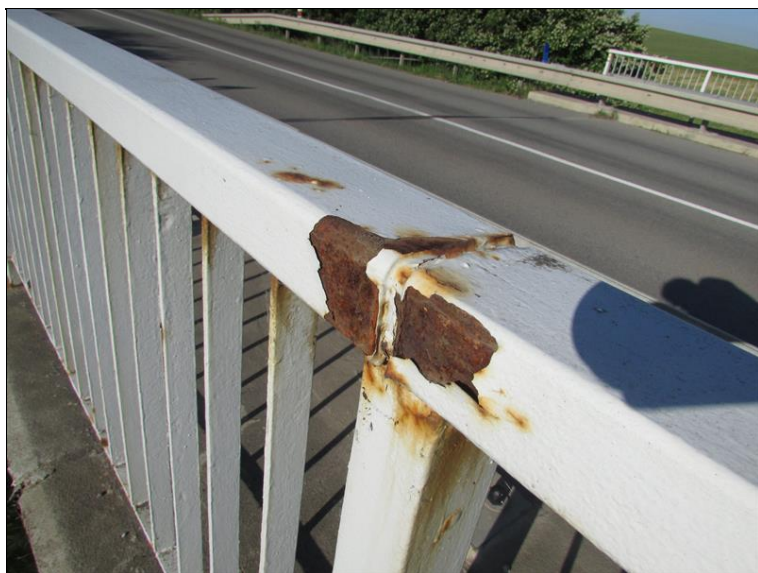
Sloupky zábradlí korodují zevnitř profilů, nejmarkantněji v patách sloupků v blízkosti styků zábradelních dílců. To je způsobeno tím, že v místě styku dílců zábradlí nejsou sloupky v napojení na madlo zcela utěsněny svarem, dochází k zatékání dovnitř profilu. Některé sloupky prokorodovány skrz.

Koroze prvků zábradlí

| [10] | 4.2 | Zábradlí | Osadit nové zábradlí |

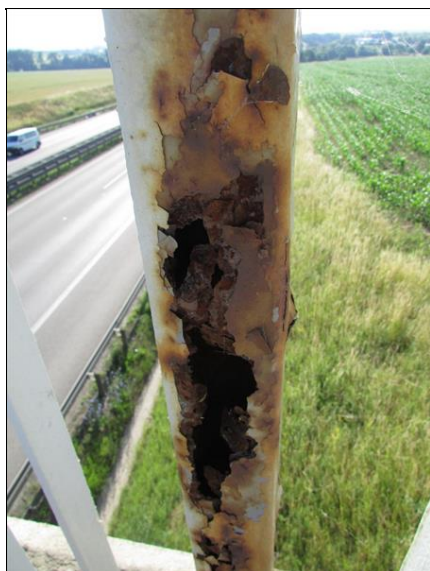
Koroze prvků zábradlí - prokorodovaný sloupek u OP1 vpravo

Vyměnit prokorodované sloupky

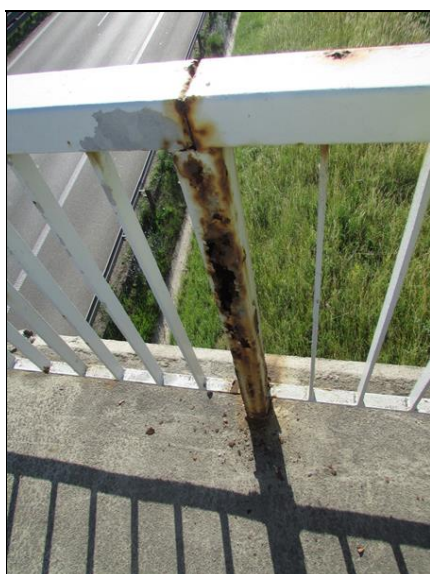
Koroze prvků zábradlí - sloupek

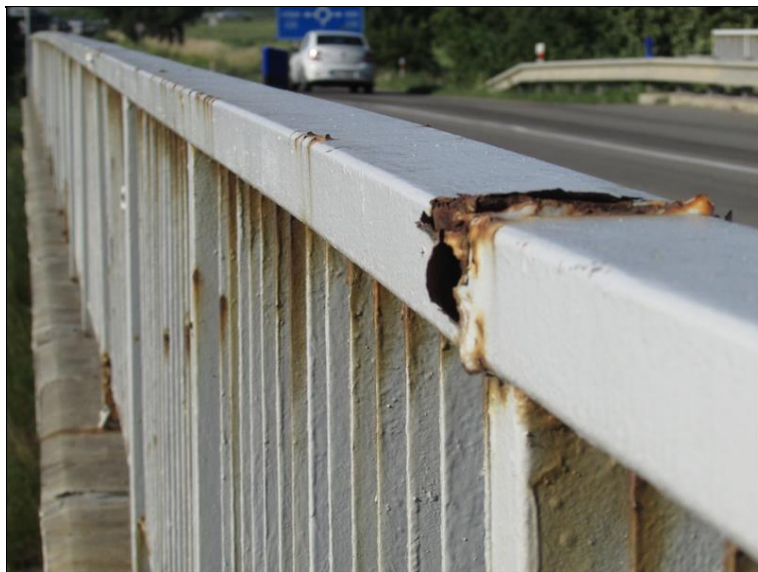
Koroze prvků zábradlí - madlo
