## **Zpráva o provedení stavebně technického průzkumu objektu G v areálu Nemocnice Hustopeče**

**Objednatel:** MEDICOPROJECT, s.r.o.  
Kroftova 2619/45  
616 00 Brno

**Zpracovatel:** Průzkumy staveb s.r.o.  
Lísky 1000/44  
624 00 Brno

Na základě požadavku objednatele byl proveden stavebně technický průzkum (dále jen STP) vybraných konstrukcí objektu G v areálu Nemocnice Hustopeče z důvodu zjištění skladeb vybraných konstrukcí a přítomnosti azbestových vláken ve stavebních výrobcích. Dále byla pořízena i fotodokumentace sond.

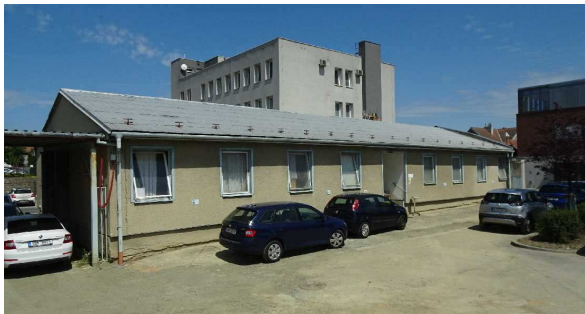
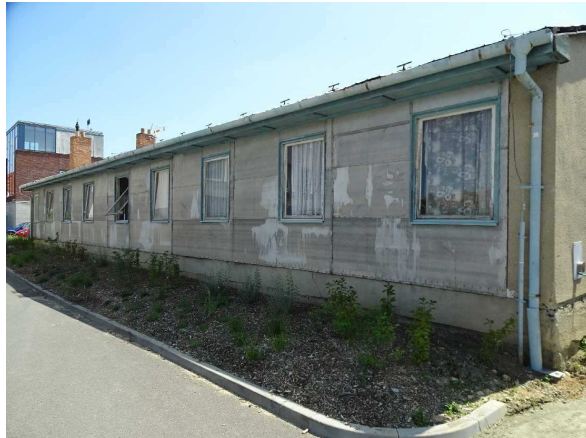
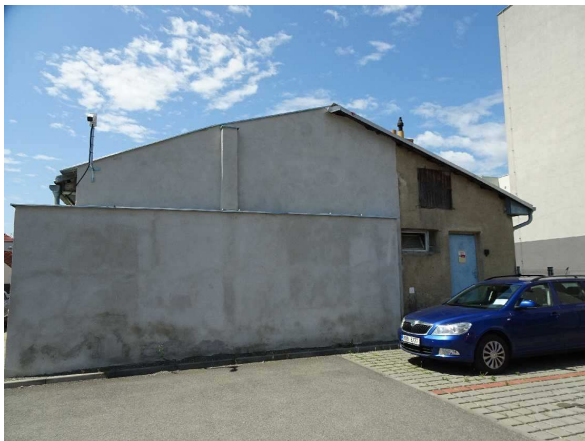
Jedná se o přízemní objekt obdélníkového půdorysného tvaru se sedlovou střechou a s dřevěnou sendvičovou konstrukcí (tzv. „Likusák“) o půdorysných rozměrech cca 25 x 10 m, foto č.1 - 3.

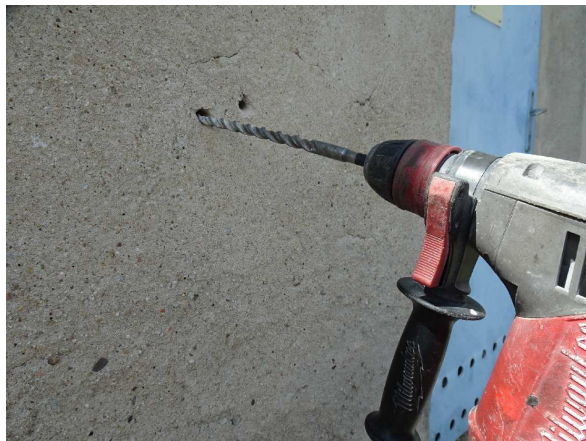
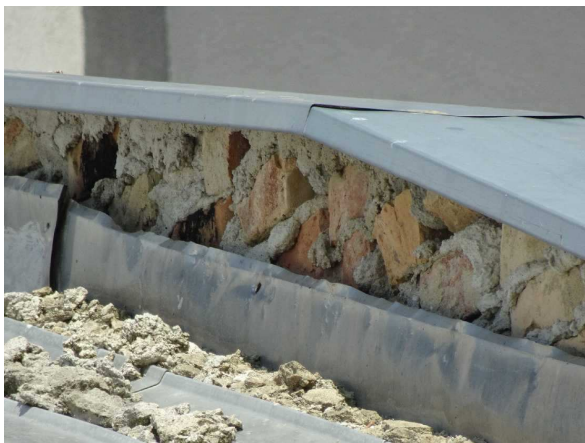
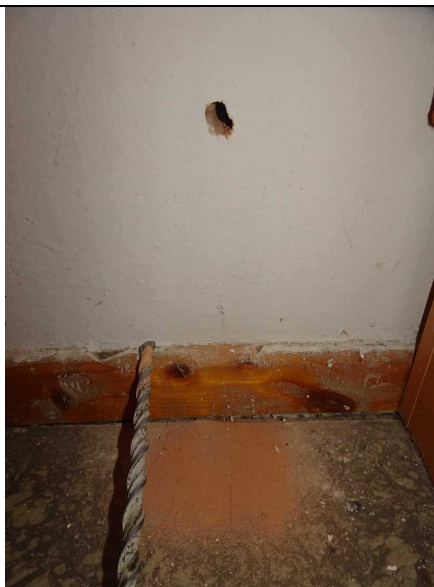
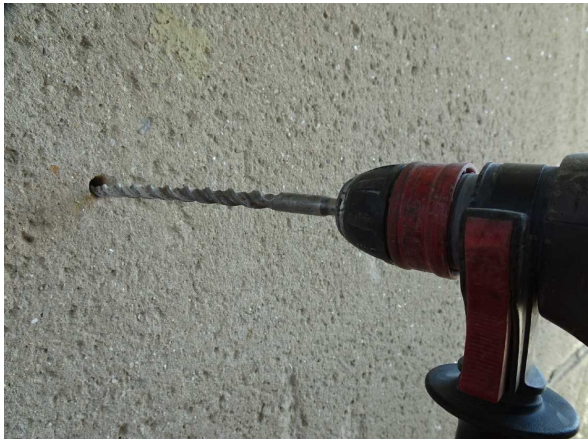
Oba štíty jsou vyzděny z cihel plných pálených, což bylo ověřeno vrtanými sondami **OP1** a **OP2**, foto č.4 - 7. Umístění sond viz výkresová dokumentace.

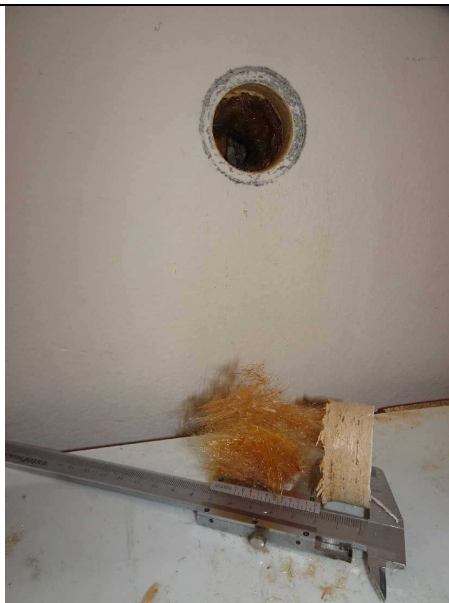
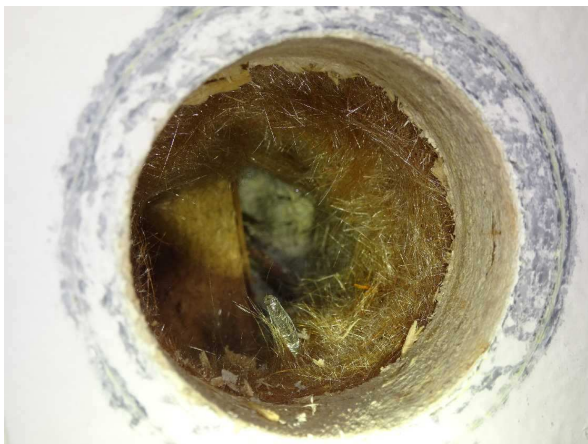
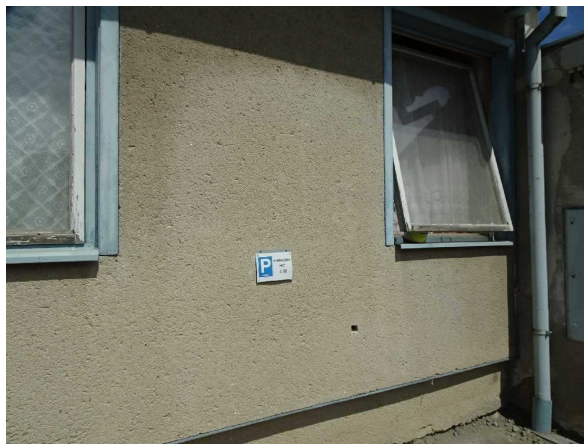
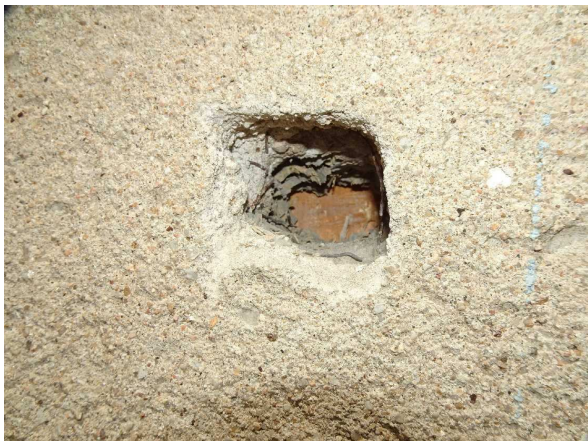
**OP3** (obvodový plášť z JV strany, foto č.8 - 11)

Podélné stěny obvodového pláště budovy jsou řešeny jako sendvičová konstrukce z materiálů na bázi dřeva, uvnitř je zateplena skelnou vatou. Z exteriéru byla z JV strany pravděpodobně dodatečně provedena cementová (břizolitová) omítka na heraklitových deskách, foto č.10. Ze SZ strany byl na fasádě z exteriéru proveden obklad z hliníkového plechu, foto č.14.

tl. (mm)	
• dřevotřísková deska opatřené malbou	20	
• skelná vata	cca 120	
• heraklitové desky na dřevěném roštu	30	
• cementová (břízolitová) omítka vyztužená pletivem	40	celkem cca 210 mm

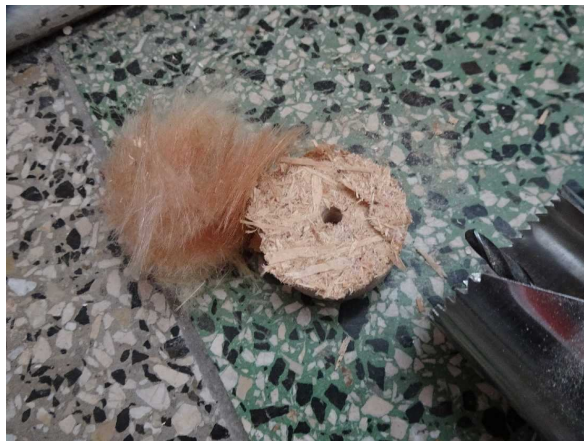
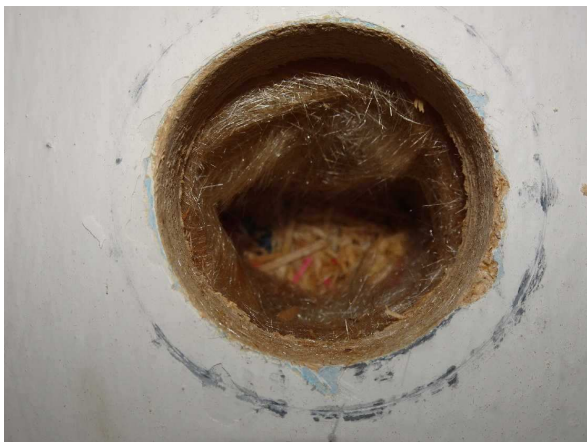
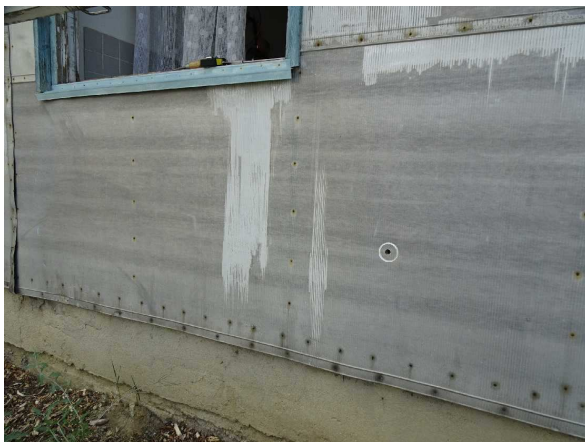
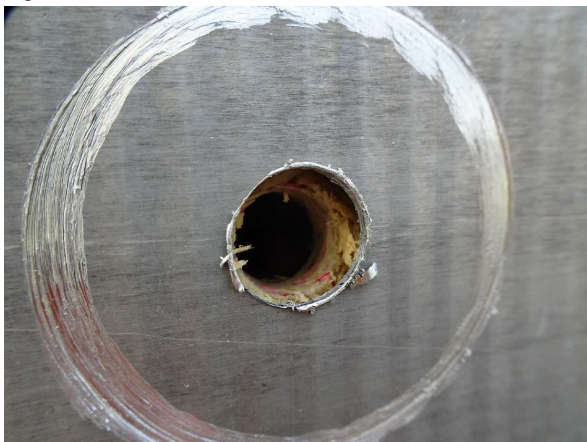
**OP4** (obvodový plášť ze SZ strany, foto č.12 - 15)

tl. (mm)	
• dřevotřísková deska opatřené malbou	20	
• skelná vata	95	
• dřevotřísková deska	20	
• hliníkový plech	1	celkem cca 135 mm

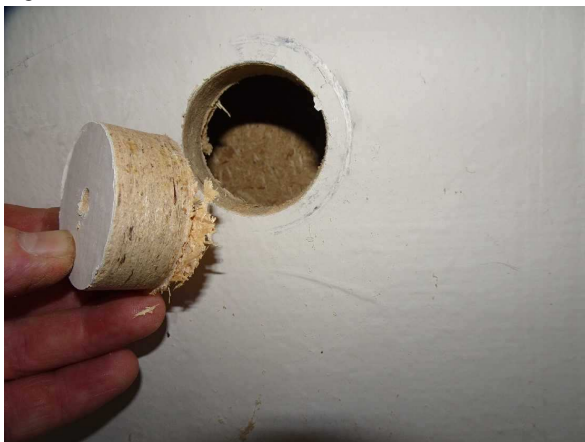
**PŘ1** (vnitřní příčka, foto č.16)

tl. (mm)	
• dřevotřísková deska opatřené malbou	21	
• vzduchová mezera	90	
• dřevotřísková deska opatřená malbou	21	celkem cca 130 mm

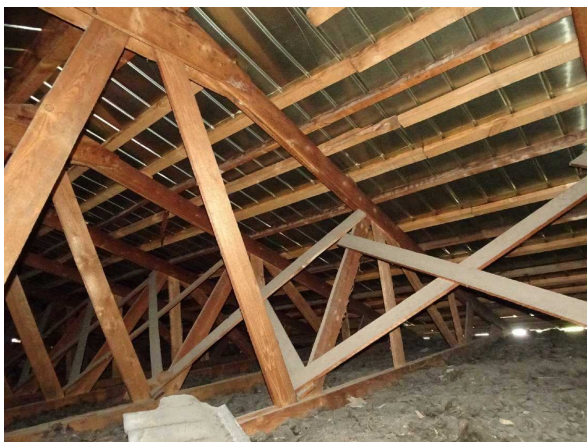
Nosná střešní konstrukce je provedena z dřevěných vazníků sbíjených z prken, spoje jsou hřebíkové, v podélném směru je zavětrování kříží provedenými z prken, foto č.17.

Jako střešní krytina jsou použity hliníkové profilované šablony připevněné na prkna, která jsou uložena na horní líc vazníků, foto č.17, 20.

V půdním prostoru se místy povalují zbytky staré střešní krytiny, která byla provedena z azbestocementových vlnovek, které obsahují zdraví škodlivá azbestová vlákna, foto č.17, 21 ! Těchto materiálů je v půdním prostoru ale jen minimální množství, proto jsme u nich ani neprováděli laboratorní rozbor, ale při jejich likvidaci je nutno postupovat jako s nebezpečným odpadem - opatrně ukládat do pevných igelitových pytlů a odvézt na specializovanou skládku, pracovníci musí používat kvalitní respirátory. Nejlépe by bylo tyto zbytky zlikvidovat specializovanou firmou.

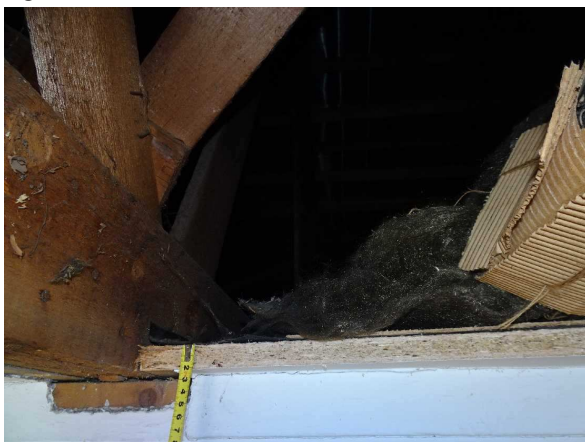
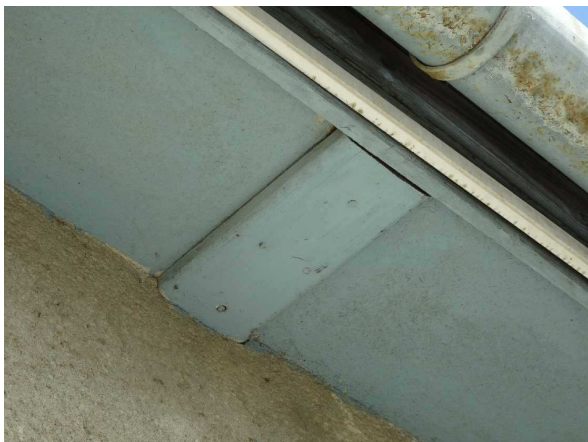
**S1** (chodba, foto č.17 - 19)

V celém objektu je strop (podhled) proveden jen z dřevotřískových desek na dřevěném roštu a z rohoží ze skelné vaty. Obdobně je proveden i podhled převisu střechy z exteriéru. Jednou sondou byla zjištěna následující skladba shora dolů. Umístění sondy viz výkresová dokumentace.

tl. (mm)	
• rohož ze skelné vaty na vlnitém kartonu	cca 50 - 100	
• asfaltová lepenka obyčejná	1	
• dřevotřísková deska	21

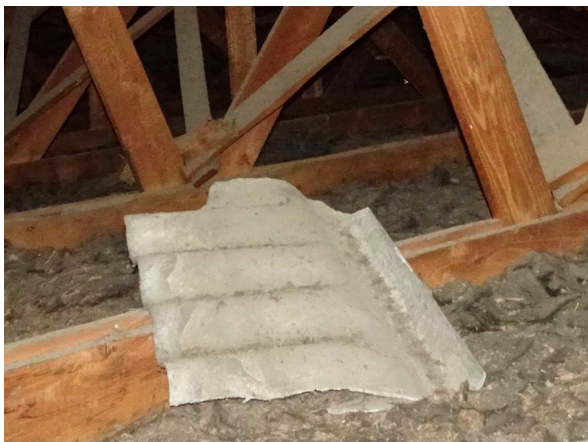
Pouze v půdním prostoru se na zateplení ze skelné vaty volně povaluje několik kusů či kousků bývalé střešní krytiny z azbestocementových vlnovek.

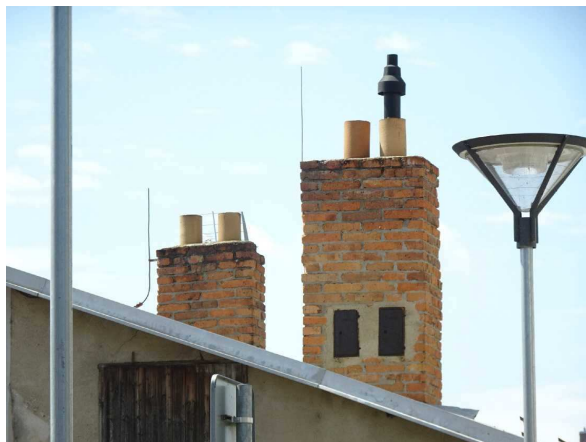
Dvě komínová či větrací tělesa jsou vyžděna z cihel plných pálených a jsou vyložkována kameninovými rourami, foto č.22.
