Na základě výše uvedené objednávky provedl zhotovitel diagnostický průzkum vozovky na vybraném úseku silnice II/398 spočívající ve vizuální prohlídce s grafickým záznamem a fotodokumentací poruch, měření průhybů a posouzení únosnosti vozovky, jádrových vývrtech, vrtaných a kopaných sondách a

Název: Objízdna trasa Vranovská Ves – Štítary
Silnice: II/398
Okres: Znojmo
Kraj: Jihomoravský
Začátek úseku: km 38,430
Konec úseku: km 39,430
Délka úseku: 1,000 km

3. STAV POVRCHU VOZOVKY

Příloha A - Mapka s vyznačením posuzovaného úseku

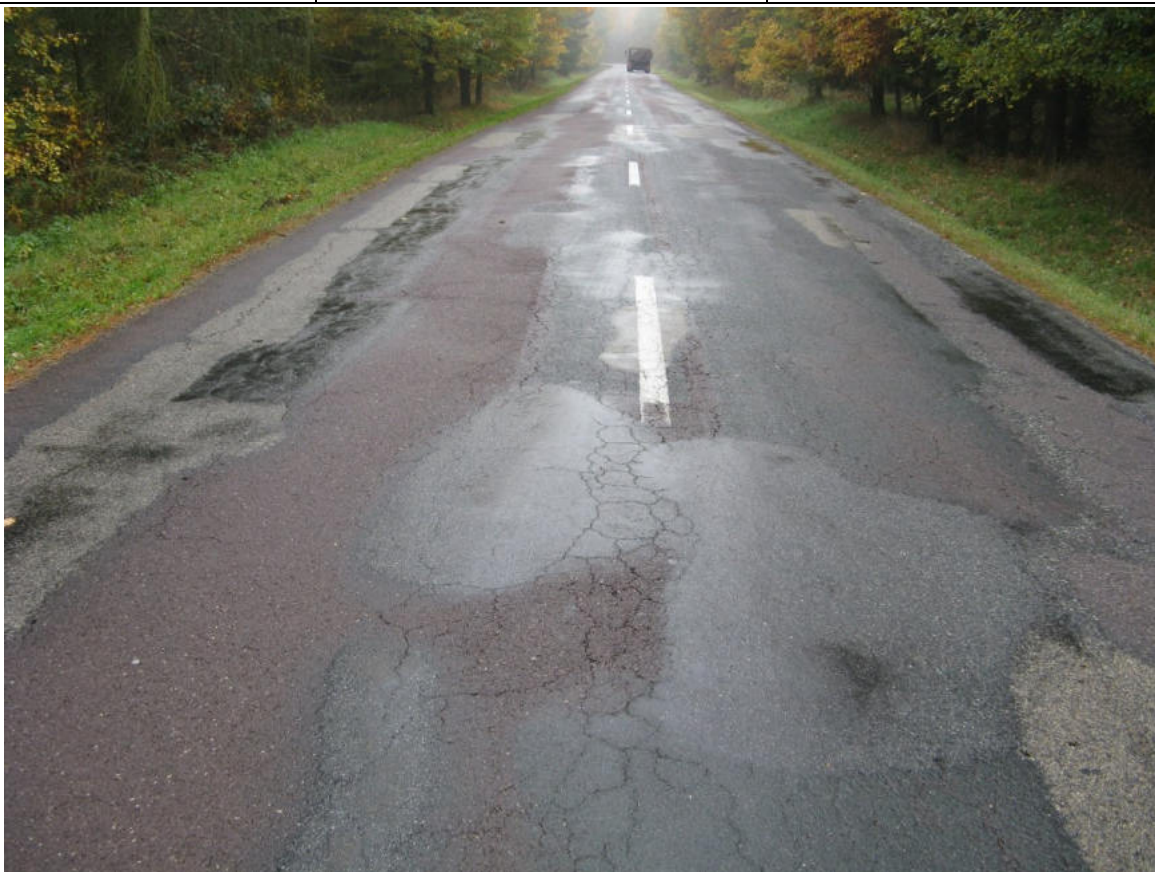
F03, km 38,610+

Podle TP 87 klasifikačním stupněm **5 – havarijní**.

Povrch vozovky vykazuje prakticky celoplošně všechny druhy trhlin včetně síťových, mírné deformace a četné vysprávký zejména nátěrové a tryskové tvořící nepravidelné hrboly.

Mozaikové, nepravidelné a síťové trhliny, vysprávkky, nepravidelné hrboly, mírné plošné deformace.

Obnova krytových vrstev se zesílením (zvýšení nivelety o cca 50 - 80 mm) návrh opravy na životnost cca 10 – 15 let

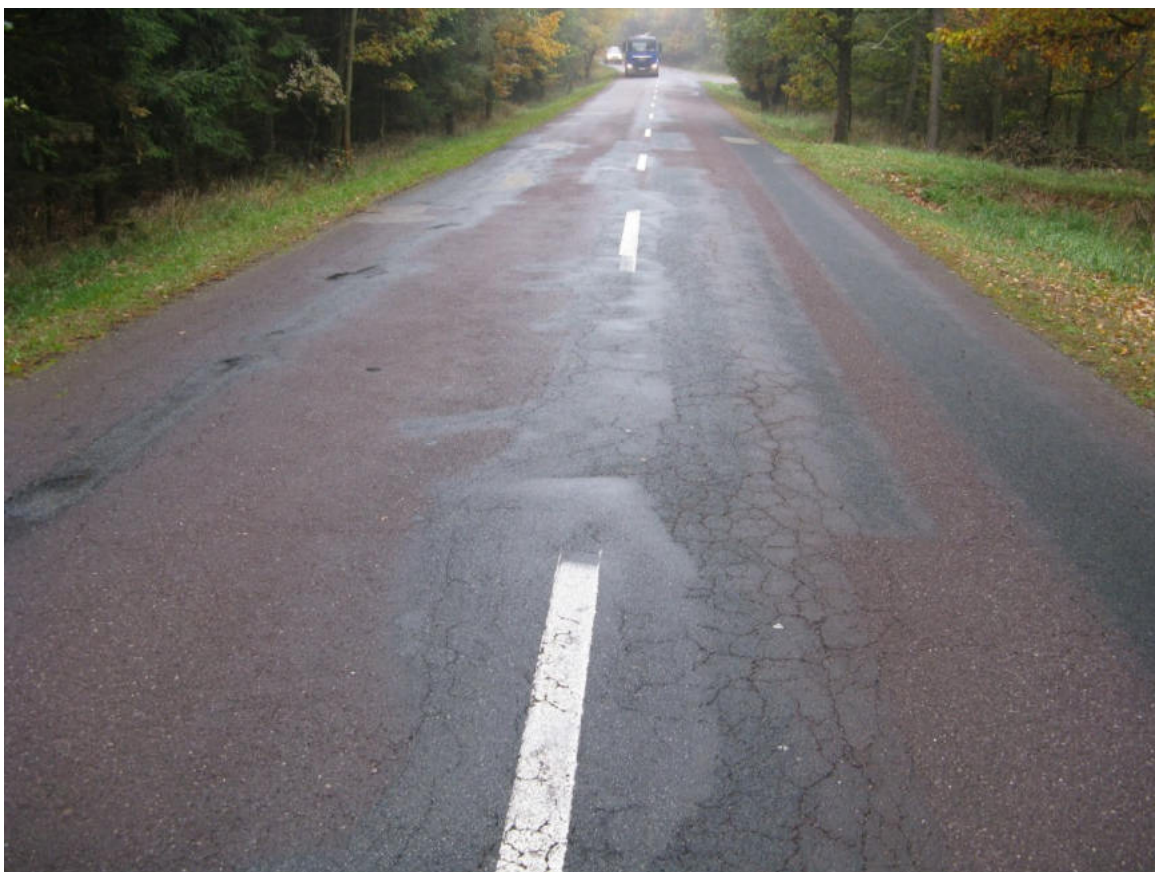
F08, km 39,110+

Mozaikové, nepravidelné a síťové trhliny, vysprávkky, nepravidelné hrboly, mírné plošné deformace.

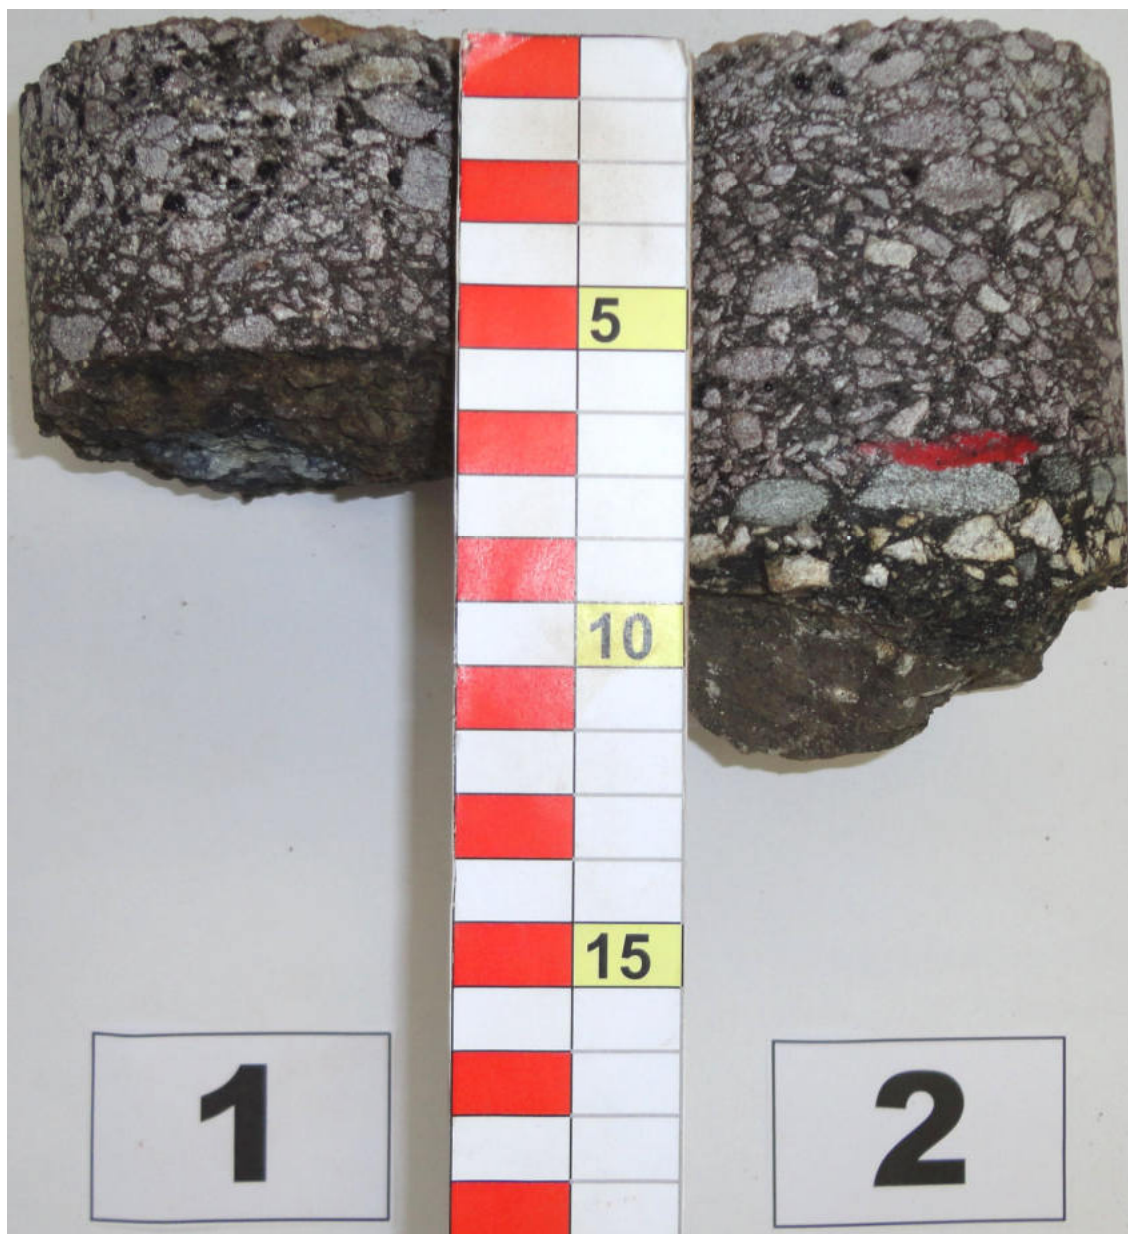
JV 1	Směs:	AB									PMD	TOV	TKV	CTJV
km 38,680 / P	TL. (mm)	60									-	60	60	60
Poznámka: 0,30 m od okraje, síťové trhliny, na spodním líci dehet														
JV 2	Směs:	AB	OKD	ŠD							ŠD	TOV	TKV	CTJV
km 38,960 / L	TL. (mm)	69	35	20							-	69	104	104
Poznámka: 0,80 m od okraje, podélné rozvětvené trhliny
