# **Most 416-013**

Most přes Svratku v Židlochovicích

## **HLAVNÍ PROHLÍDKA**

Datum provedení prohlídky: 15.7.2021

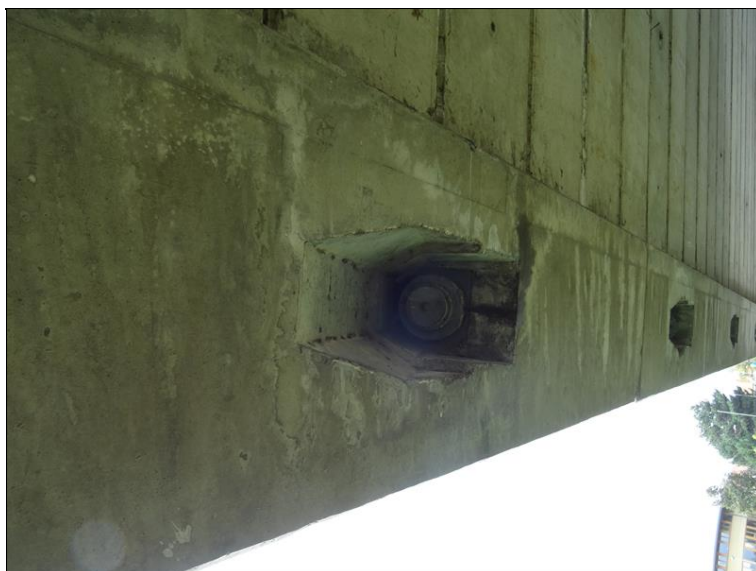
Pylony vč. horního kotvení závěsů s ojedinělými drobnými defekty na PKO. Koroze svárů ochran. trubek závěsů. Kompletnost a PKO nadchodníkové části dolních tlumičů závěsů - bez zjevných závad. Kotvy závěsů v kapsách na podhledu hl. nosníků s lokálními poruchami PKO a korozi. Vlhké stopy zatékání v kapsách okolo kotev závěsů viz foto.

11.JPG Podhled levého hl. nosníku. Průnik vody průchodem 1. závěsu nosníkem.

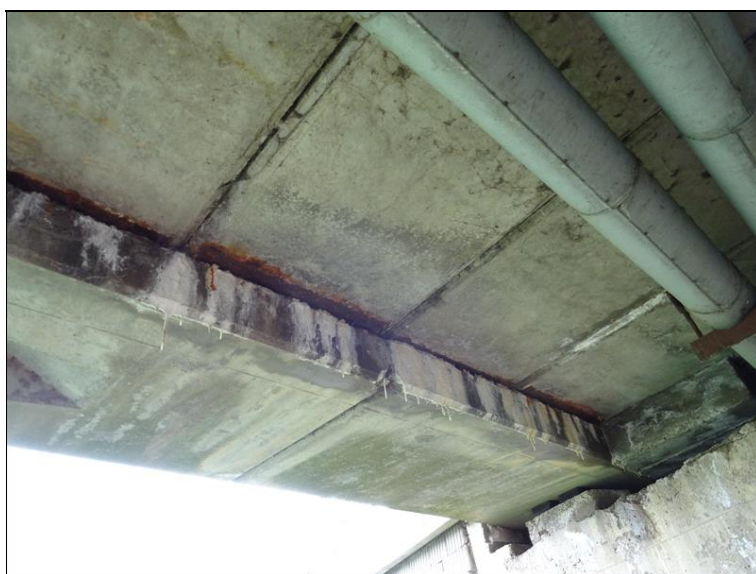
Konce hl. nosníků (trámů) v místě Op1 jsou příčně zkrouceny k jejich vnitřní straně s ozubem, na kterém jsou uloženy mostovkové nosníky. Stěna ozubu trámů před a nad Op1 plošně pokryta inkrustací výluhy zátoků do ložné spáry mostovkových nosníků přes poruchy izolace v podchodníkové části NK. Na ostatní ploše stěny ozubu směrem k Op2 jsou stopy výluhů sice častým, ale lokálním jevem. Venkovní fasáda trámů s prokopírovaným obrysem dobetonávky spojení s mostovkovým nosníkem zvýrazněným průnikem vlhkosti, místy výronem výluh zbarvených korozními zplodinami. Výlomky betonu na venkovní spodní přírubě, někde i s odhalenou korodující výztuží v místech domnělých styků (na podhledu příčné trojúhelníkové zkosení) jednotlivých dílů trámů.

12.JPG Pravý hl. nosník před Op1. Masivní zatékání přes spáru s mostovkovými prefabrikáty, lokálně i mezi prefabrikáty samotnými.

| [5] | 2.1 | Nosná konstrukce | Zadat diagnostické a projekční práce s cílem stanovení a odstranění příčin, včetně návrhu sanace výše a dále popsaných závad. |

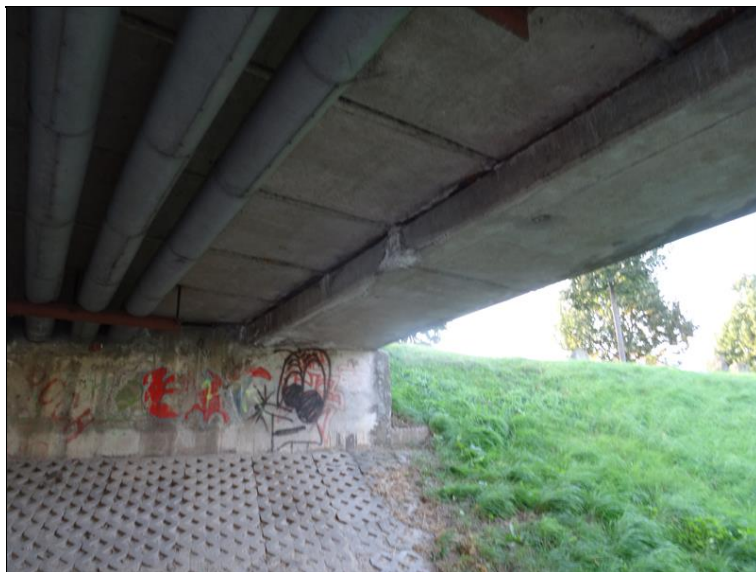
13.JPG Pravý hl. nosník před Op2. Spodní příruba hl. nosníku s inkrustrací výluh pod spárami mezi mostovkovými prefabrikáty.

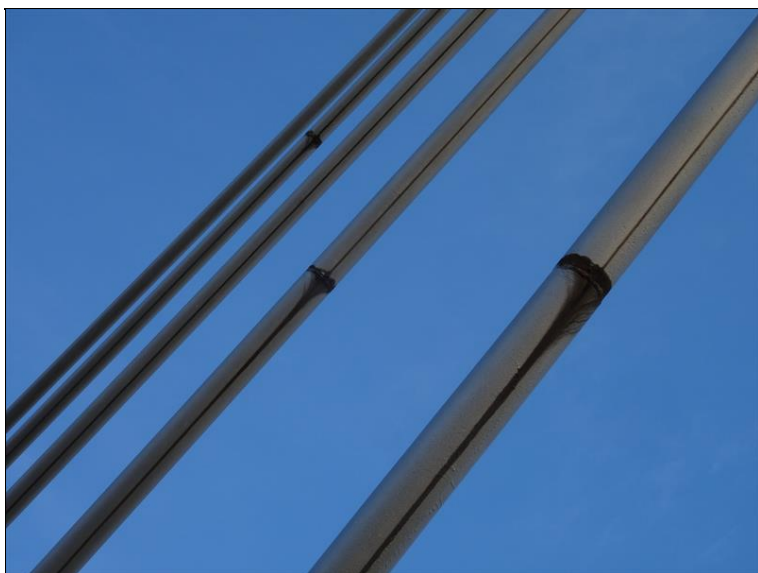
26.JPG Koroze svárů ochranných trubek závěsů.

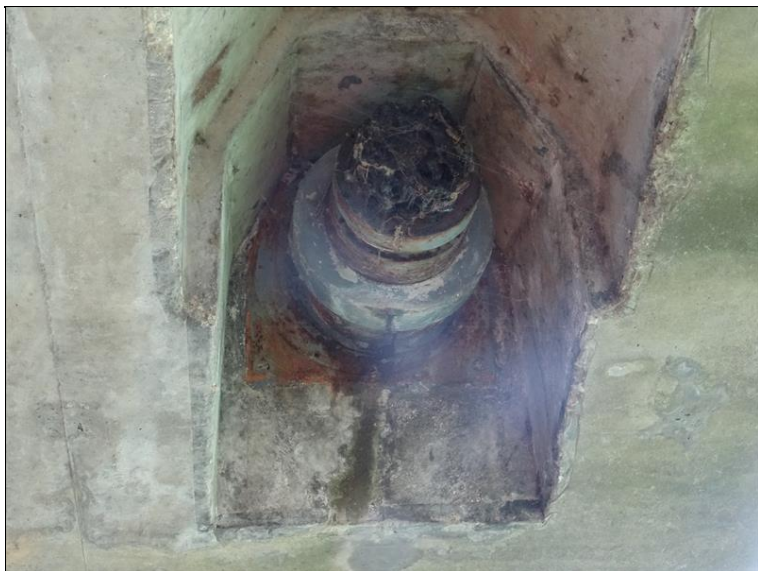
35.JPG Chybějící kryt konců předpínacích lan na kotvě 1. závěsu pravého hl. nosníku. Lokální koroze kotva. Průsak vody.

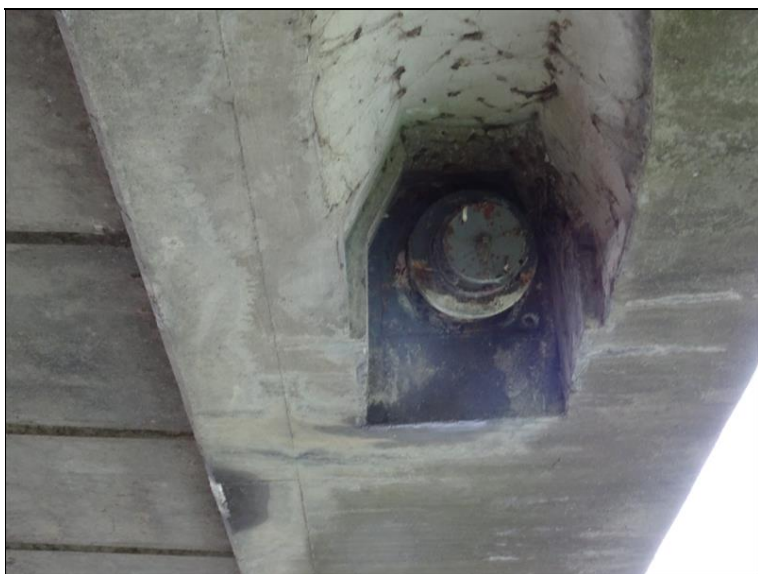
36.JPG Kotevní kapsa 2. závěsu na pravém hl. nosníku. Povrchová koroze kotvy, průsak vody.

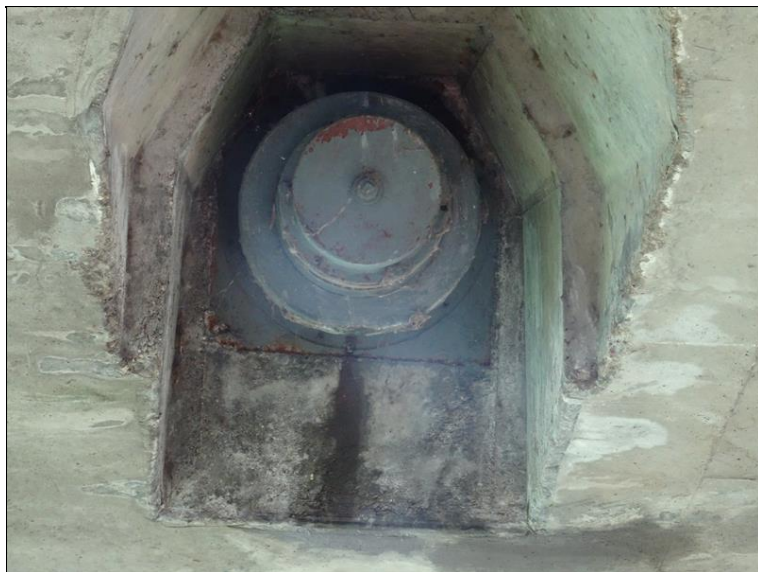
37.JPG Kotevní kapsa 1. závěsu na podhledu levého hl. nosníku. Průsak vody

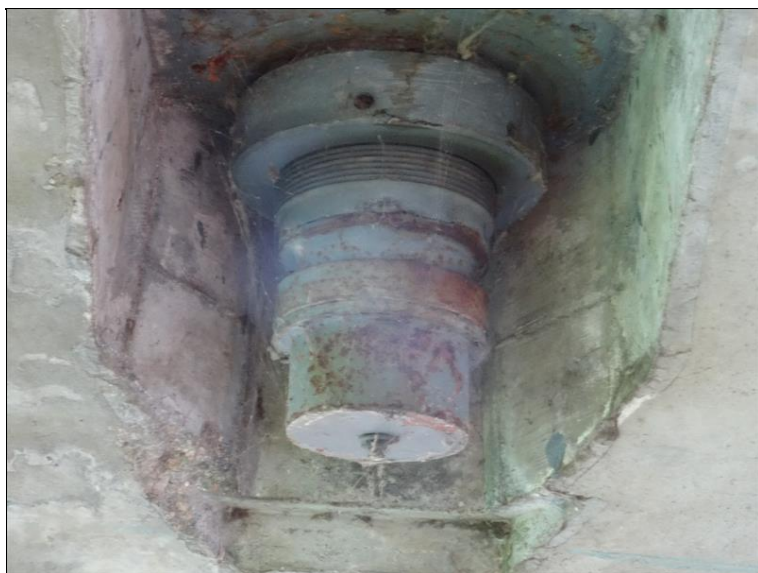
38.JPG Kotva 8. závěsu na podhledu pravého hl. nosníku. Drobné poruchy PKO kotvy.

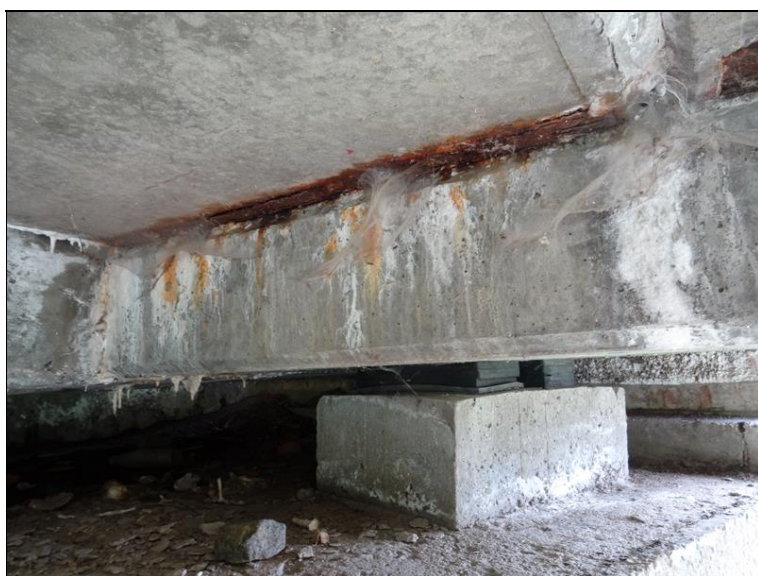
| [3.4] | 3.5 | Izolační systém NK | Poruchy izolace mostovky lze obecně velice špatně lokalizovat. Z projevů pozorovatelných na pohledu mostovky je však zřejmé, k průsakům vody různých intenzit dochází především v oblasti před a nad Op1, kde jsou zátoky nejvýraznější (viz obr.). Tj. v místech přes spojení mostkovkových prefabrikátů s hl. nosníky, v místech koncového příčnicku zmonolitněného s mostovkou i hl. nosníky a u mostního závěru. Stopy průsaků, místy s výluhy i inkrustací, jsou patrné po celé délce stěny spodní příruby hl. nosníků. K netěsnostem také dochází v okolí průchodu závěsů hl. nosníky - vlhké mapy v kotevních kapsách. |

39.JPG Vnitřní strana levého hl. nosníku v místě před koncovým příčnickem nad OP1. Zátoky přes ložnou spáru mostovkového prefabrikátu osazeného na přírubě hl. nosníku.

Provést novou izolaci - primárně v podchodníkových částech mostovky.

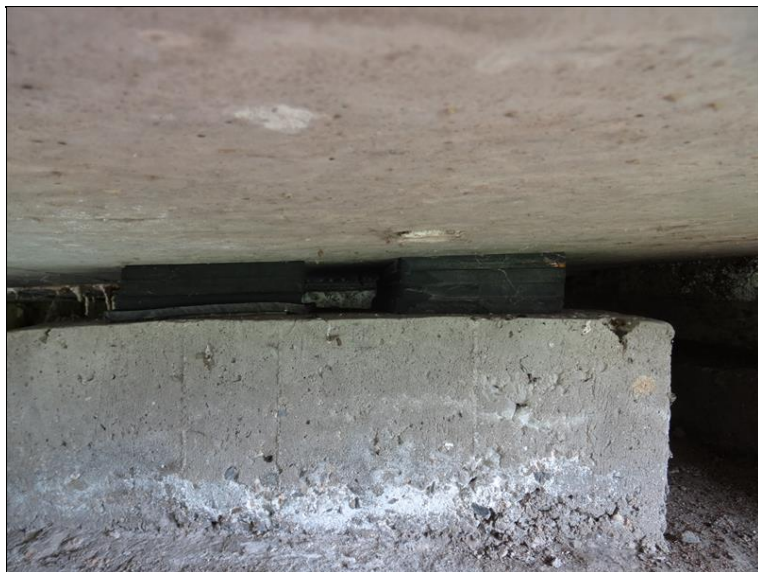
Obecně mají podložiskové bloky nevyhovující rovinatost ložné plochy a místy špatně zpracovaný beton. Vlivem masivního zatékání na straně pravého hl. nosníku dochází na podložiskovém bloku pod hl. nosníkem a sousedním (mostovkovým) bloku k degradaci betonu vyplavováním cement. tmelu. Tyto bloky mají též nejvýraznější trhliny viz foto. Na ostatních blocích jsou trhliny do 0,25 mm.

40.JPG Čelní pohled na podložiskový blok se zdvojenou rovinaninou 2x4 ložisek na Op1 pod levým hl. nosníkem. Spodní část bloku se špatně zpracovaným betonem.

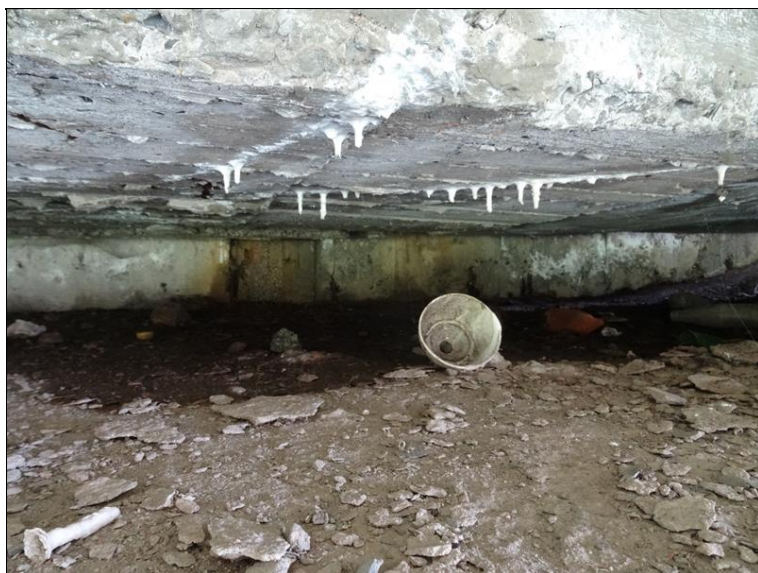
Průsaky výluh s tvorbou inkrustací trhlínami a v místě vetknutí do trámů i mostovkových nosníků na podhledu koncového příčnicku.

41.JPG Podhled koncov. příčniku nad Op1 před vetknutím do levého hl. nosníku. Průsaky vlhkosti trhlinami s tvorbou inkrustací. Úlož. práh Op1 vlhky, stopy zátoků přes oblast MZ v levém chodníku.

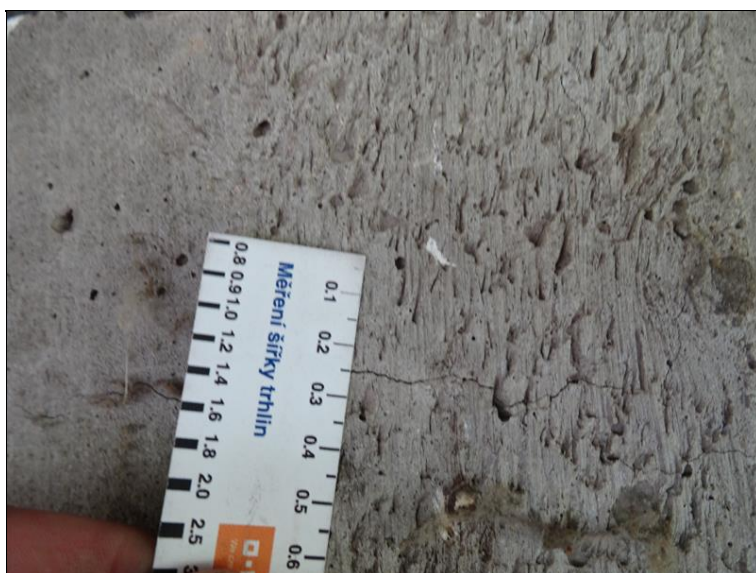
44.JPG Lokální trhlinka vodorovného směru v čele 1.podložiskové bločku mostovky.

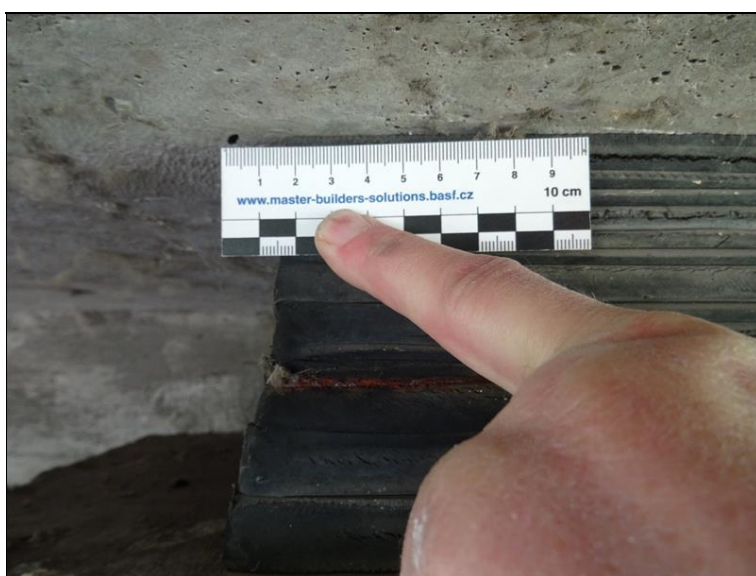
Elastomerová ložiska pod hl. nosníky jsou vlivem jejich stočení nerovnoměrně zatížena. Ložiska více a nerovnoměrně stlačená mají na stěnách trhliny a vyrýsované vodorov. ocel. vložky, které v místech s přítomností vlhkosti korodují. Změřený podélný a příčný posun na některých rovinách ložisek je vzhledem k celkové nepřesnosti při ukládání ložisek na sebe pouze orientační (viz. foto).

45.JPG Příčný posun 1. rovnaniny ložisek.

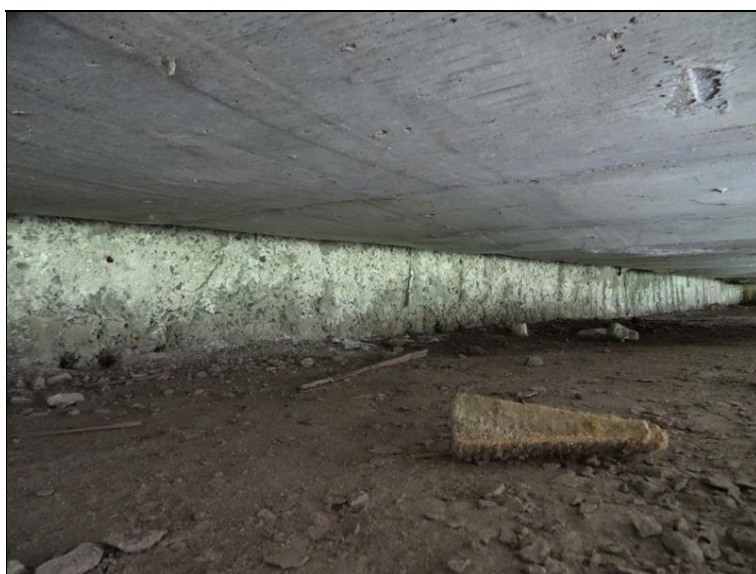
| [1.2] | 1.2 | Mostní podpěry křídla a čelní zdi | Na úložný práh Op1 zatéká. Silně přes podchodníkové části NK, s menší intenzitou mostovkou pod vozovkou a poruchami těsnosti MZ. Horní povrch ÚP je zejména v podchodníkových krajových částech zanesený beton. suti a jejím sedimentem, který je vlhký až zvodnělý. Vlhkost z horního povrchu ÚP s přispěním odkapů z mostovky a jejího koncového příčniku prostupuje do podlož. bloků a přes hranu úl. prahu nebo průsakem několika trhlin do povrchu čela ÚP. V těchto místech na čele ÚP povrchová degradace betonu. Na pravé straně OP v patě závěrné zídky lokální obnažení a koroze krčků výztuže. Kamen. obklad dřívku opěry s lokální inkrustací odpapu průsaku trhlínou v úl. prahu na levé straně opěry |

48.JPG Úložný práh Op1 v pohledu od 2. podložiskového bločku směrem k levému Hl. nosníku. Úl. práh je zanesený, se stopami zatékání přes MZ.

| [3] | 1.2 | Mostní podpěry křídla a čelní zdi | Na Op1 vyčistit horní povrch ÚP. Na Op2 zainjektovat svislou trhlinu pod levým hl. nosníkem zprava. |

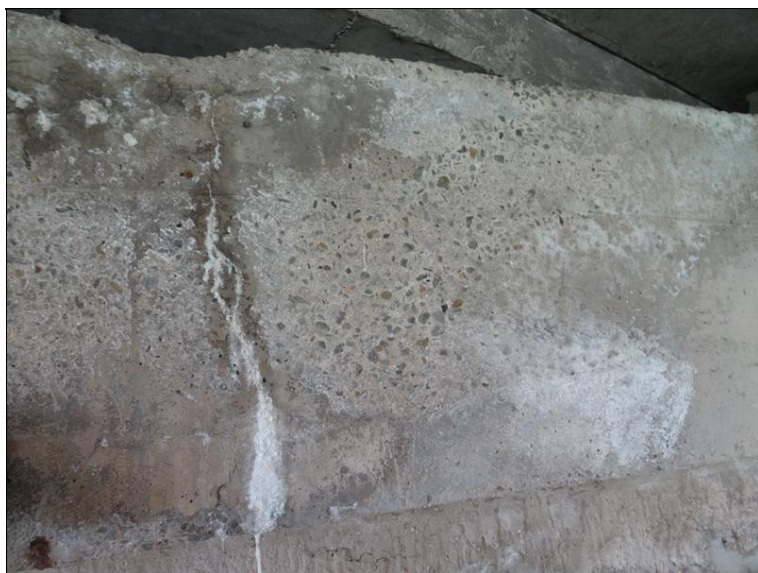
53.JPG Detail čelní plochy ú. prahu Op1 v místě před 4. podložiskovým blokem zleva. Degradace betonu v horní hraně ú. prahu, pod ní svislá zvodnělá trhlina.

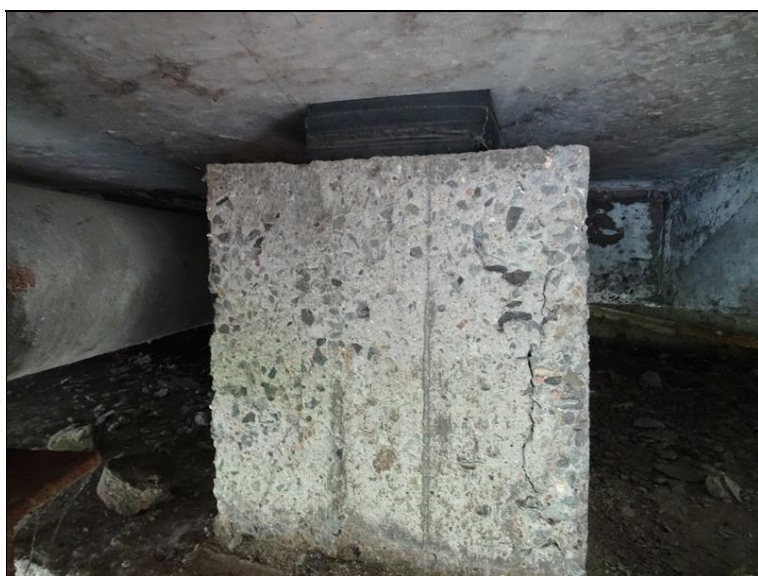
54.JPG Čelní pohled na 4. (mostovkový) podložiskový blok s rovnaninou 4 ložisek. Povrchová degradace bločku se svislou trhlinou v souběhu s jeho levou čelní hranou.

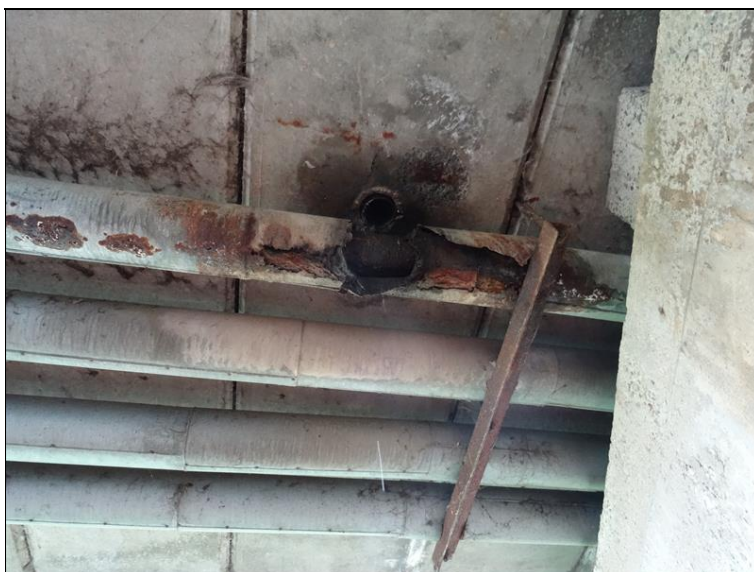
| [4.1] | 4.8 | Odvodnění | Zanesené mřížky odvodňovačů, uchycená vegetace. Svody odvodňovačů velmi nevhodně vyústěny nad zavěšeným potrubím, navíc bez přesahu pohledu mostovky. |

57.JPG Vyústění odvodňovače pravé strany vozovky před u Op1. Poloha vyústění je přímo nad zavěšeným potrubním.

| [8] | 4.8 | Odvodnění | Pod mostovkou provést prodloužení vyústění odvodňovačů vozovky. Na pravé straně řešit koliznost prodloužení se zavěšeným potrubím zřejmě kolenem. Obdobně prodloužit i odvod. trubičky izolace. |

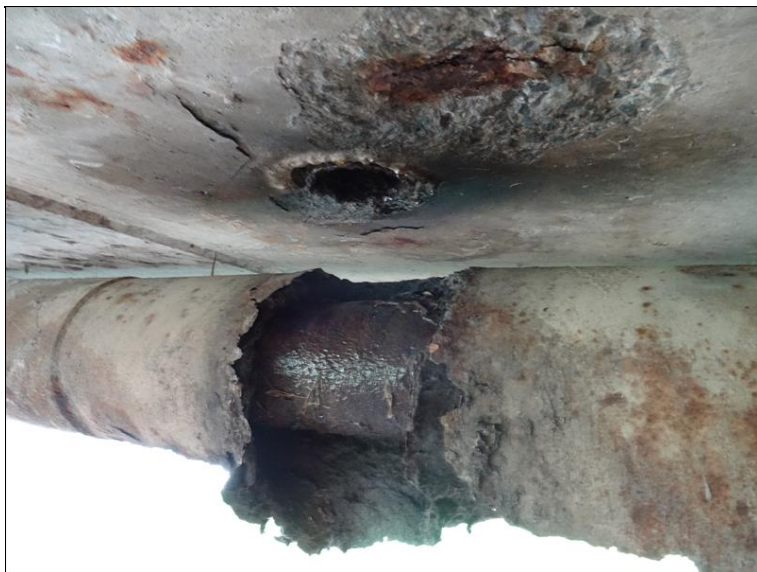
| [4.6] | 4.7 | Cizí zařízení | Plošná koroze závěsů potrubí na pravé straně mostu. V místě pod vyústěním odvodňovačů vozovky pod mostovkou NK dochází v příčinné souvislosti k destrukci opláštění a tepelné izolace levého krajního potrubí. Porucha opláštění a izolace zaznamenána také na |

58.JPG Vyústění odvodňovače nad zavěšeným potrubím. Porušené opláštění a izolace potrubí v detail. pohledu.

| [2] | 4.7 | Cizí zařízení | Informovat správce IS o stavu sítí a zjednat nápravu. |

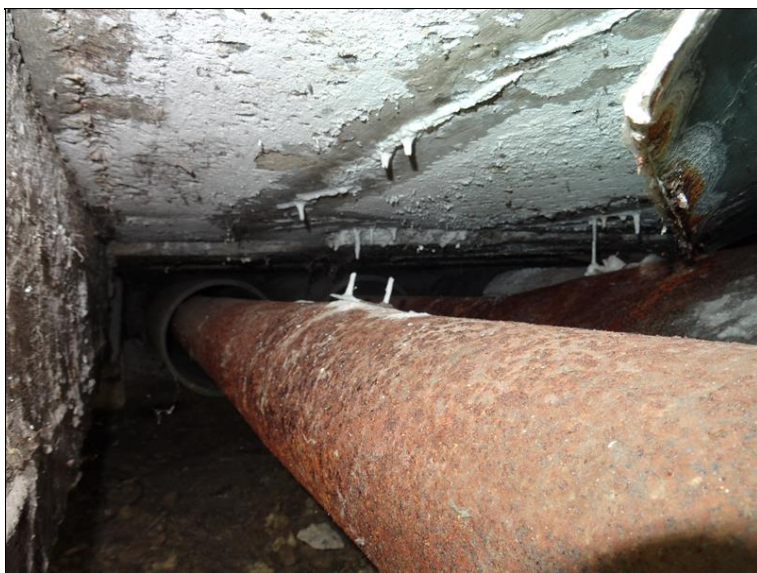
59.JPG Podhled mostovky nad Op1 v místě před průchodem pravého krajního potrubí (vedle pravého hl. nosníku) závěr. zídka. Na podhledu zvodněná trhlina s inkrustací, potrubí bez opláštění s korozi.

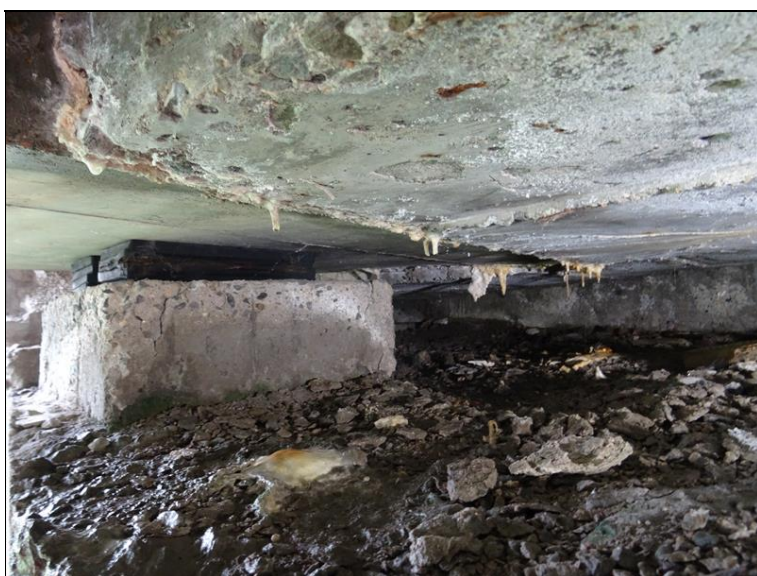
60.JPG Stav v oblasti uložení pravého hl. nosníku na Op1. Průsaky v místě zmonolitnění hl. nosníku s příčnickem, celá oblast mokrá, podložkový blok s degradovaným betonem a trhlinami.

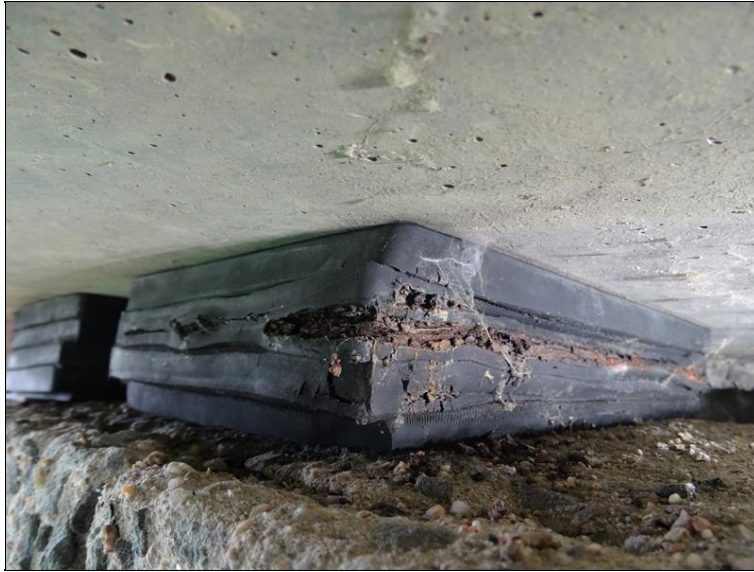
61.JPG Vyhřezlá silně zkorodovaná ocel. vložka elastomerového ložiska v 1. rovině (zleva) z 4 ložisek pod pravým hl. nosníkem.

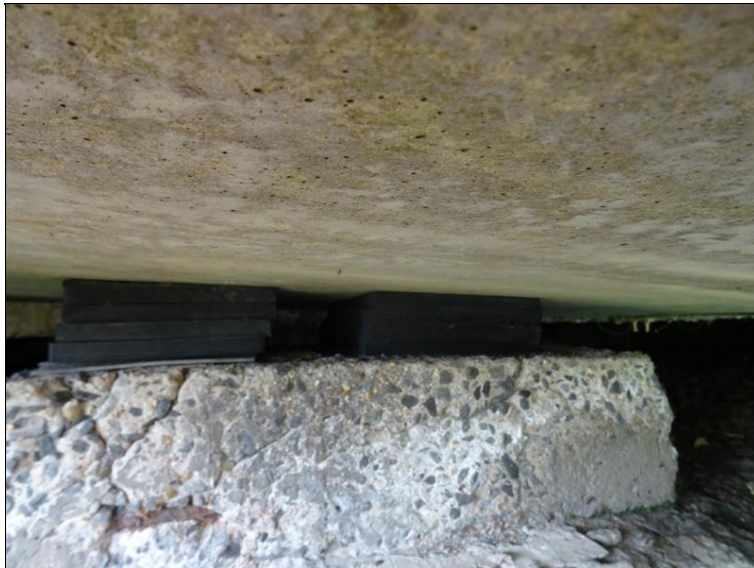
62.JPG Čelní pohled na podložiskový blok se zdvojenou rovinou 2x4 ložisek pod pravým hl. nosníkem. Trhliny pod pravou rovinou ložisek, celková degradace betonu s lokál. obnaženou výztuží.

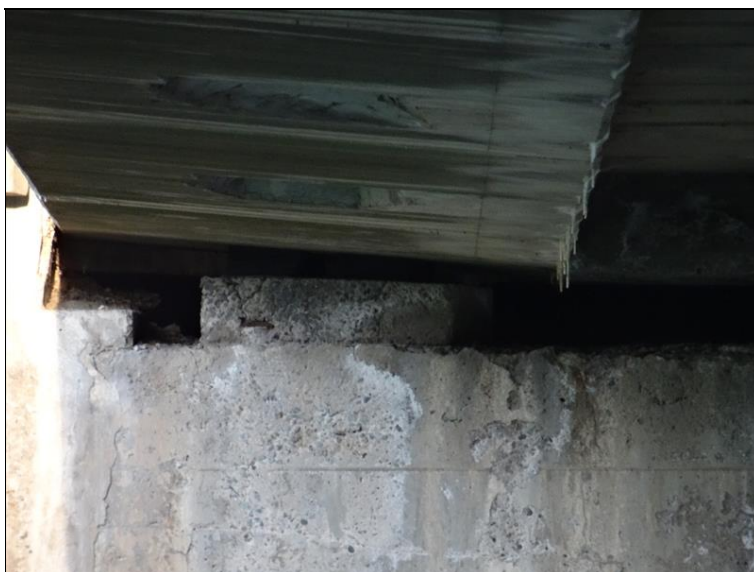
63.JPG Uložení pravého hl. nosníku na Op1. Stoční hl. nosníku, stopy silného zatékání.

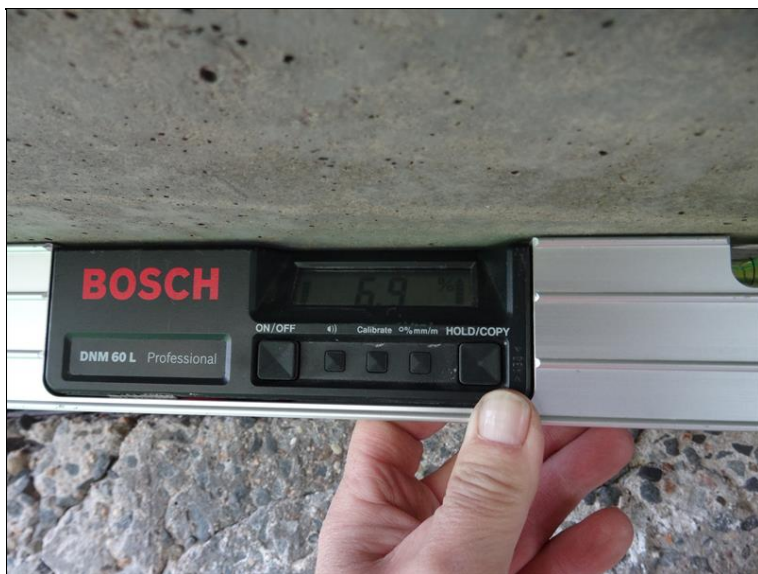
64.JPG Změřené stočení pravého hl. nosníku k jeho vnitřní straně.

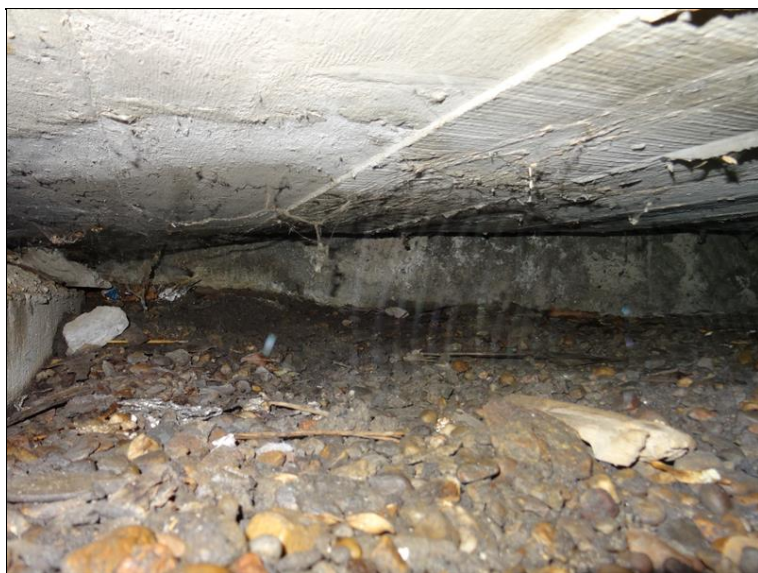
65.JPG Prostor úlož. prahu na pravém konci Op1. Prostor je zanesený, vlivem zatékání shora trvale vlhký.

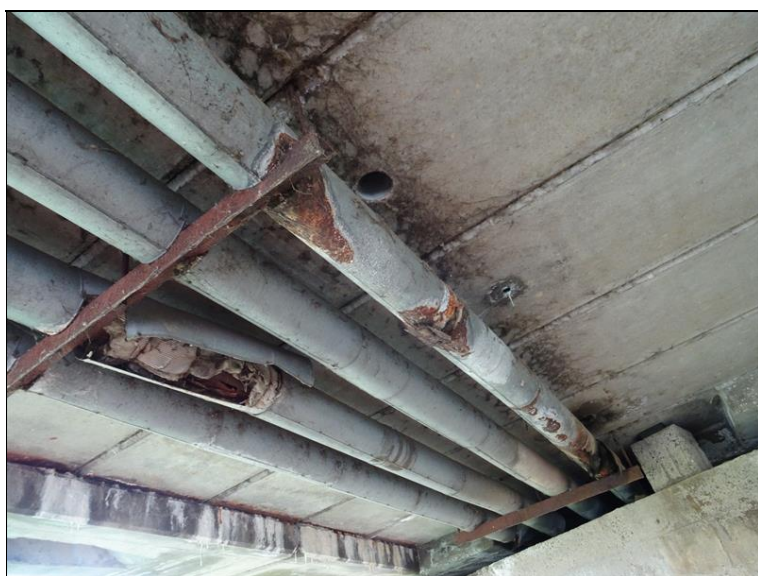
2. trubicím vedení zprava. Zde je ocelové potrubí ve dně již proděravělé. Stejně vedení má poruchu opláštění (uvolněný plát plechu) také na úrovni 8. kotevní kapsy závěsu.

66.JPG Podhled NK v místě zavěšeného potrubí na pravé straně mostu ve směru k Op1. Inkrustace průsaků na vnitřní přírubě hl. nosníku. Lokální koroze a odpad opláštění potrubí. Odkrytá místa s poruchou nebo ztrátou tepelné izolace. 2. trubní vedení zprava, v místě poruchy opláštění, s korozní perforací.

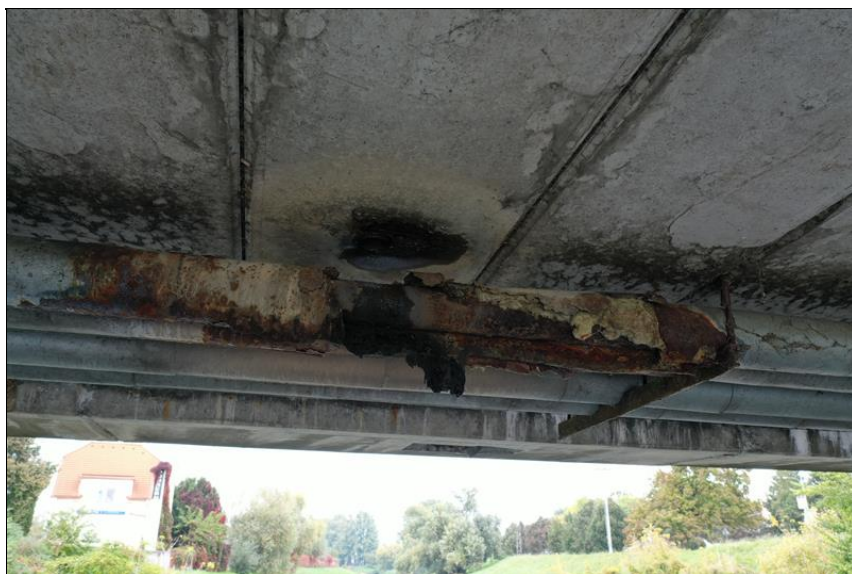
68.JPG Porucha opláštění potrubí pod středovým odvodňovačem na pravé straně mostu.

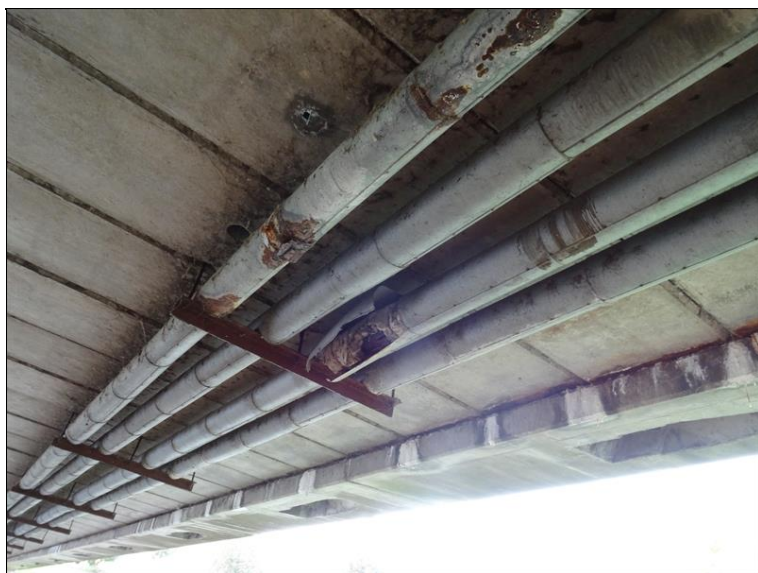
67.JPG Podhled NK v místě zavěšeného potrubí na pravé straně mostu ve směru k Op2. Inkrustace prúsaků na vnitřní stěně spodní příruby hl. nosníku. Lokální koroze a odpad opláštění potrubí. Odkrytá místa s poruchou nebo ztrátou tepelné izolace.

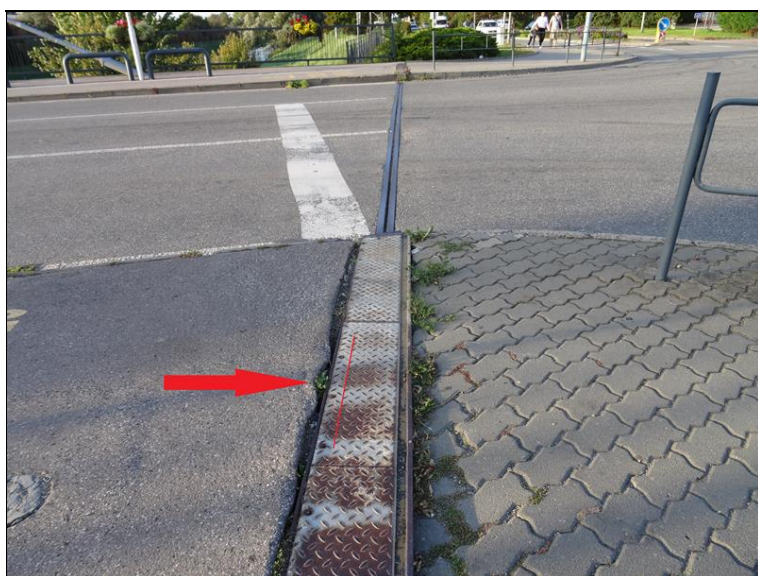
vegetace. Dotažení litého asfaltu ke stěně chodníkového truhlíku nad MZ je bez živичné zálivky. V levém chodníku zde zjištěna podélná otevřená spára.

69.jpg MZ v levém chodníku. Na obr. zvýrazněná oblast je otevřená - zřejmě hl. příčina zátoků do Op1 v tomto místě.

| [6] | 2.3 | Mostní závěry | Utěsnit otevřenou spáru v levém chodníku na styku LA s MZ a provést asfaltové zálivky v chodníkových částech MZ |

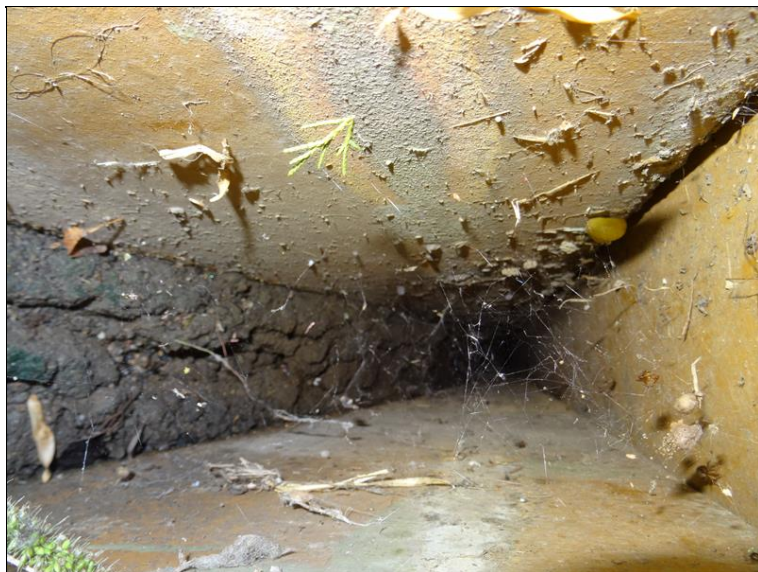
70.JPG Pohled do kryté části MZ v místě  
pravého chodníku. Těsnící profil je zanesený.  
Správná orientace snímku - 90° vlevo.

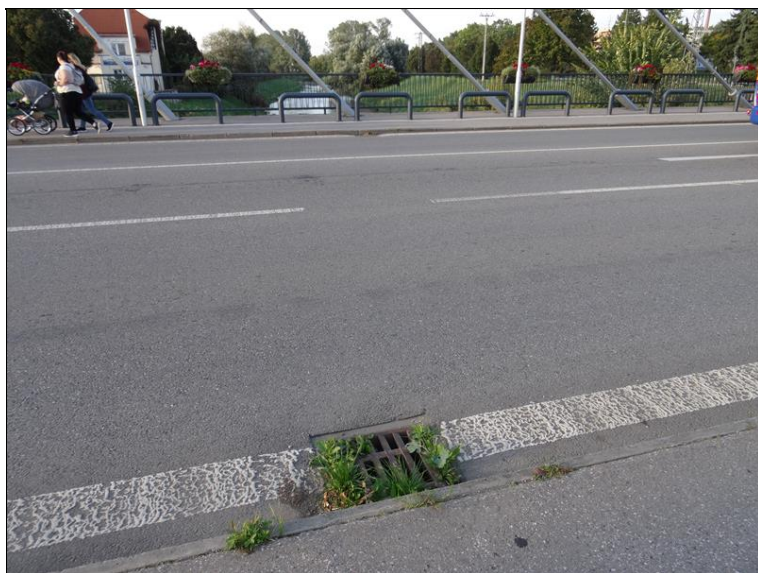
71.JPG Vtok odvodňovače vozovky na levé  
straně mostu uprostřed. Uchycená vegetace.

| [1] | 4.8 | Odvodnění | Pravidelně provádět čištění odvodňovačů vozovky. |
