**ZPRÁVA O PROVEDENÍ
STAVEBNĚ TECHNICKÉHO PRŮZKUMU
VYŠŠÍ ODBORNÉ ŠKOLY ZDRAVOTNICKÉ NA ULICI
KOUNICOVA 16 V BRNĚ**

Brno, listopad 2019

Zhotovitel : Průzkumy staveb, s.r.o.
Lísky 1000/44
624 00 BRNO

Objednatel : LAPLAN s.r.o.
Cejl 504/38
602 00 BRNO

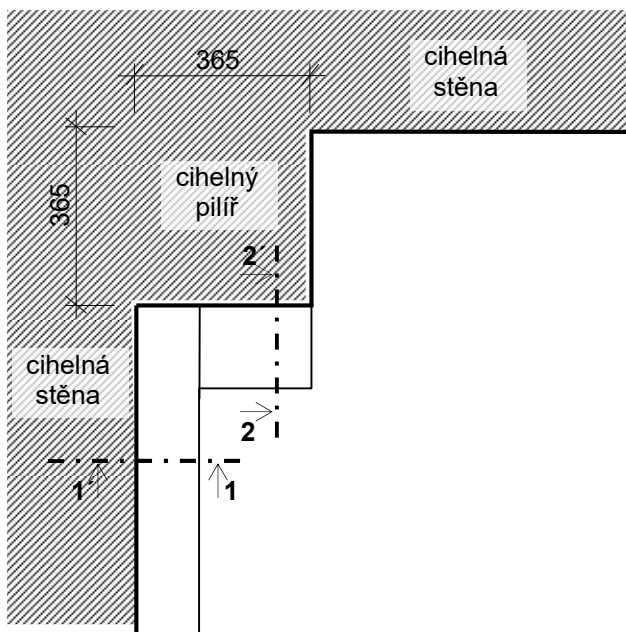
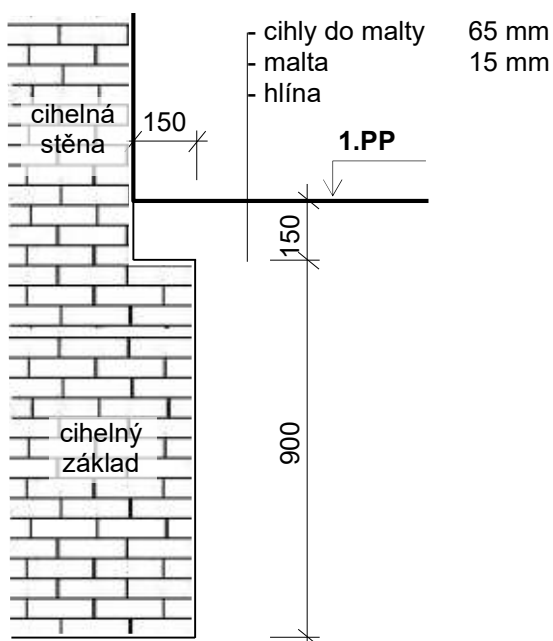
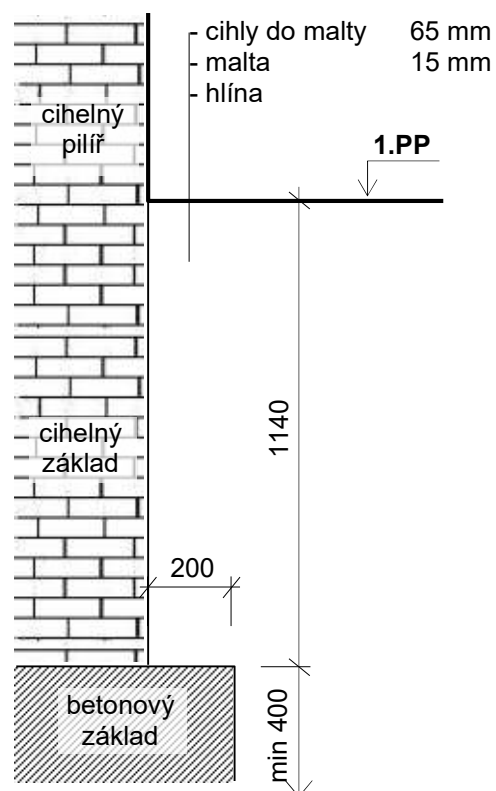
K1

Za účelem uvažovaného osazení výtahu do schodišťového zrcadla byla provedena v 1.PP jedna kopaná sonda (**K1**). Její umístění je zřejmé z výkresové dokumentace. Sondou byla zjištěna minimální hloubka založení, tvar základové konstrukce a skladba podlahy. Blíže viz následující schématické obrázky:

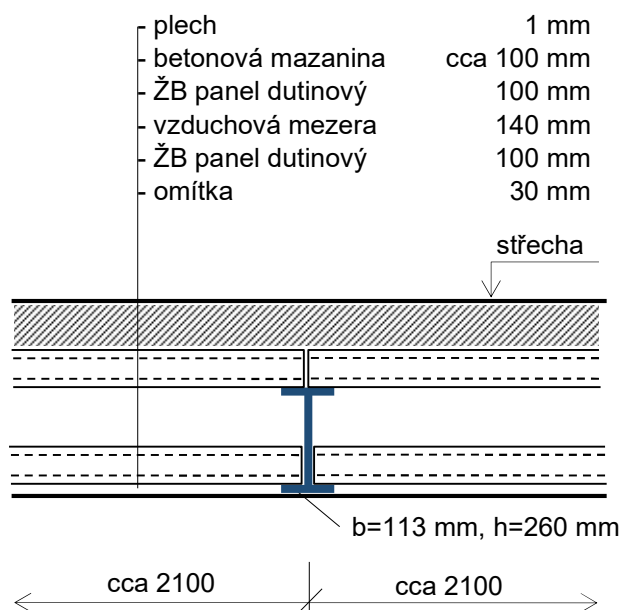
V1 Strop nad 1.PP

V místě dvorní přístavby byl nad 1.PP zjišťován tvar a skladba stropní konstrukce. Průzkumem byly zjištěny ocelové I nosníky vynášející betonové stropní panely. Umístění sond a orientace nosných prvků jsou patrné z výkresové dokumentace. Schématické obrázky sond **V1** a **V2** ukazují zjištěné skutečnosti:

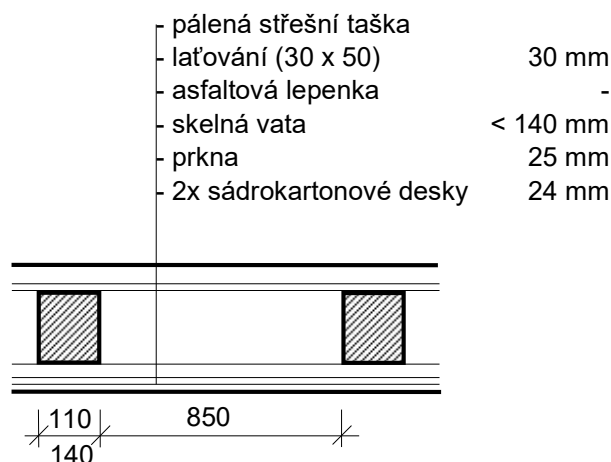
S1 Střešní plášť nad 5.NP, foto č.3 - 4

Prostor mezi krokvy je nedostatečně vyplněn skelnou vatou, viz foto č.3. Někde dokonce i chybí, foto č.4.

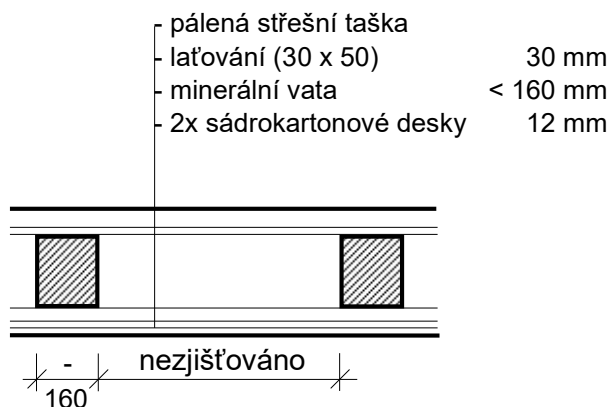
S2 Střešní plášť nad 5.NP, foto č.5

Prostor mezi krokvy je nedostatečně vyplněn minerální vatou, hlavně ve vyšších místech střechy.

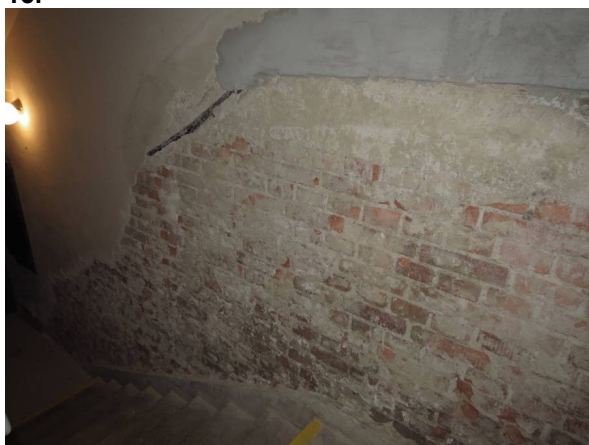
16.

- Ve 2.PP uvnitř bunkru je na obvodovém zdivu velké množství vlhkostních „map“, foto č.12, 13.
- V prostorách schodiště jsou také velké vlhkostní „mapy, na většině již došlo k odpadnutí či ke zbavení omítek, foto č.14, 15.
- Na podlaze v bunkru jsou místy viditelné trhliny, foto č.16

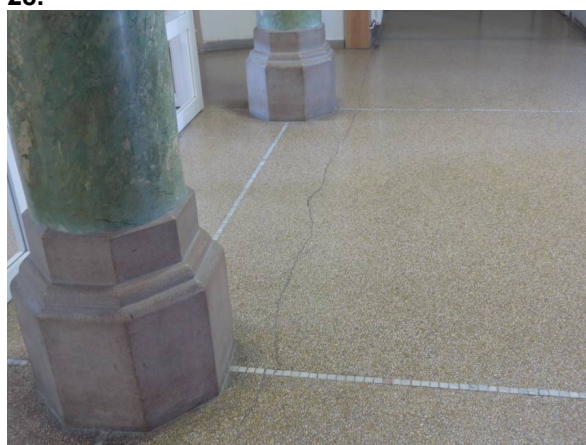
29.

- Na chodbách bylo v teracové podlaze zjištěno několik trhlin, některé i výraznější, foto č.28.
- Místy se na střepech nacházejí zatečená místa z různých menších havárií, foto č.29.

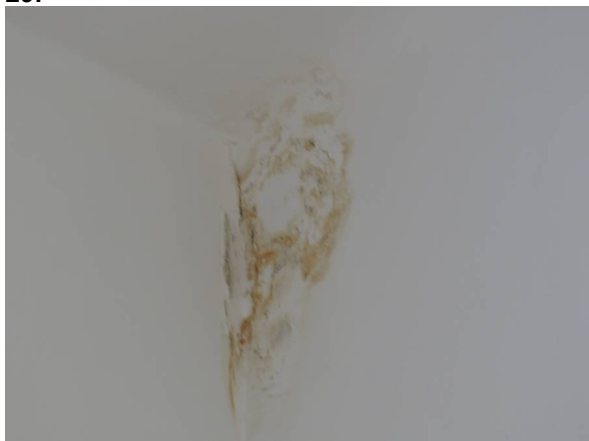
30.

- Na chodbách se v teracové podlaze opakovaně nacházejí větší či menší trhliny.
- V místě napojení přístavby na starší objekt byla zjištěna svislá trhlina, foto č.30.
- Na mnoha místech se objevují vlasové trhliny v omítkách stropů a stěn.

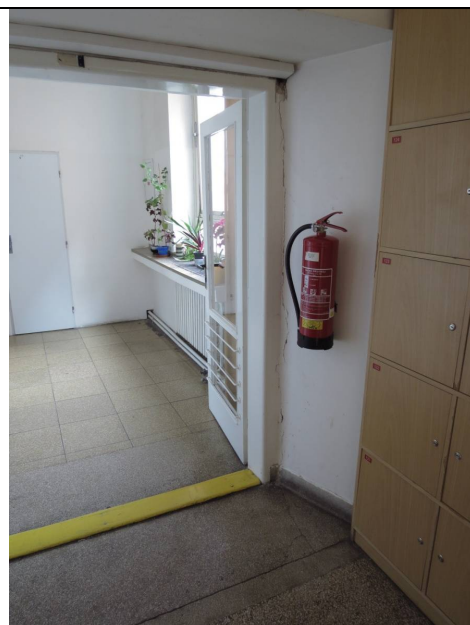
31.

- Na chodbách v teracové podlaze se opakovaně nacházejí větší či menší trhliny.
- V místě napojení přístavby na starší objekt se trhlina objevuje i v teracové podlaze, foto č.31.

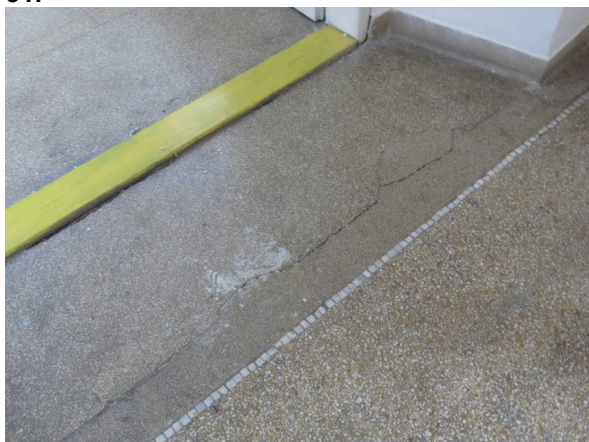
32.

- Velkým problémem ve 4.NP je zatékání dešťové vody přes okenní otvory, foto č.32 a 33.
- Zatéká ale již i přes střešní krytinu, pravděpodobně na přechodu pálené krytiny a oplechováním, foto č.34.
- Na stropě chodeb a tříd se objevují zatečená místa, foto č.35 - 37. Domníváme se, že to může být netěsností vnitřních dešťových svodů nebo porušenou střešní krytinou.
- Na chodbách se v teracové podlaze opakovaně nacházejí větší či menší trhliny, foto č.38.
- Na dvou příčkách byly zjištěny svislé a šikmé trhliny, foto č.39 a 40. Šikmá trhlina se objevuje i v místě napojení přístavby, foto č.41. Dokonce zde byl vytvořený sádrový terč pro sledování trhliny.
- Na mnoha místech stěn a stropů se objevují vlasové trhliny, foto č.41.
- V místě dveřních zárubní a okenních otvorů jsou místy porušené omítky, foto č.42 a 43.

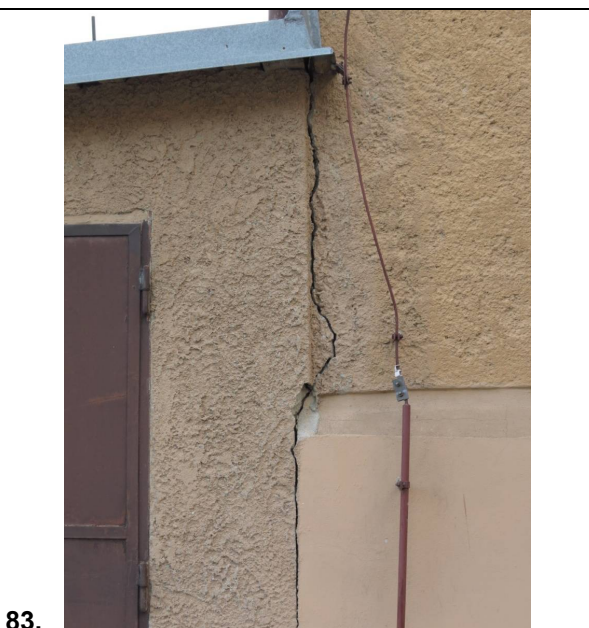
84.

- Soklové zdivo celého dvora je pravděpodobně velice vlhké. Chybějící svislá hydroizolace a odstříkující voda z betonové plochy má za následek dotaci vody přímo na omítky, respektive na zdivo. Dochází tak na mnoha místech k odpadávání omítek a následně může degradovat i cihelné zdivo. V některých místech jsou vlhkostní mapy výrazně vysoko. Blíže viz foto č.84 - 91.

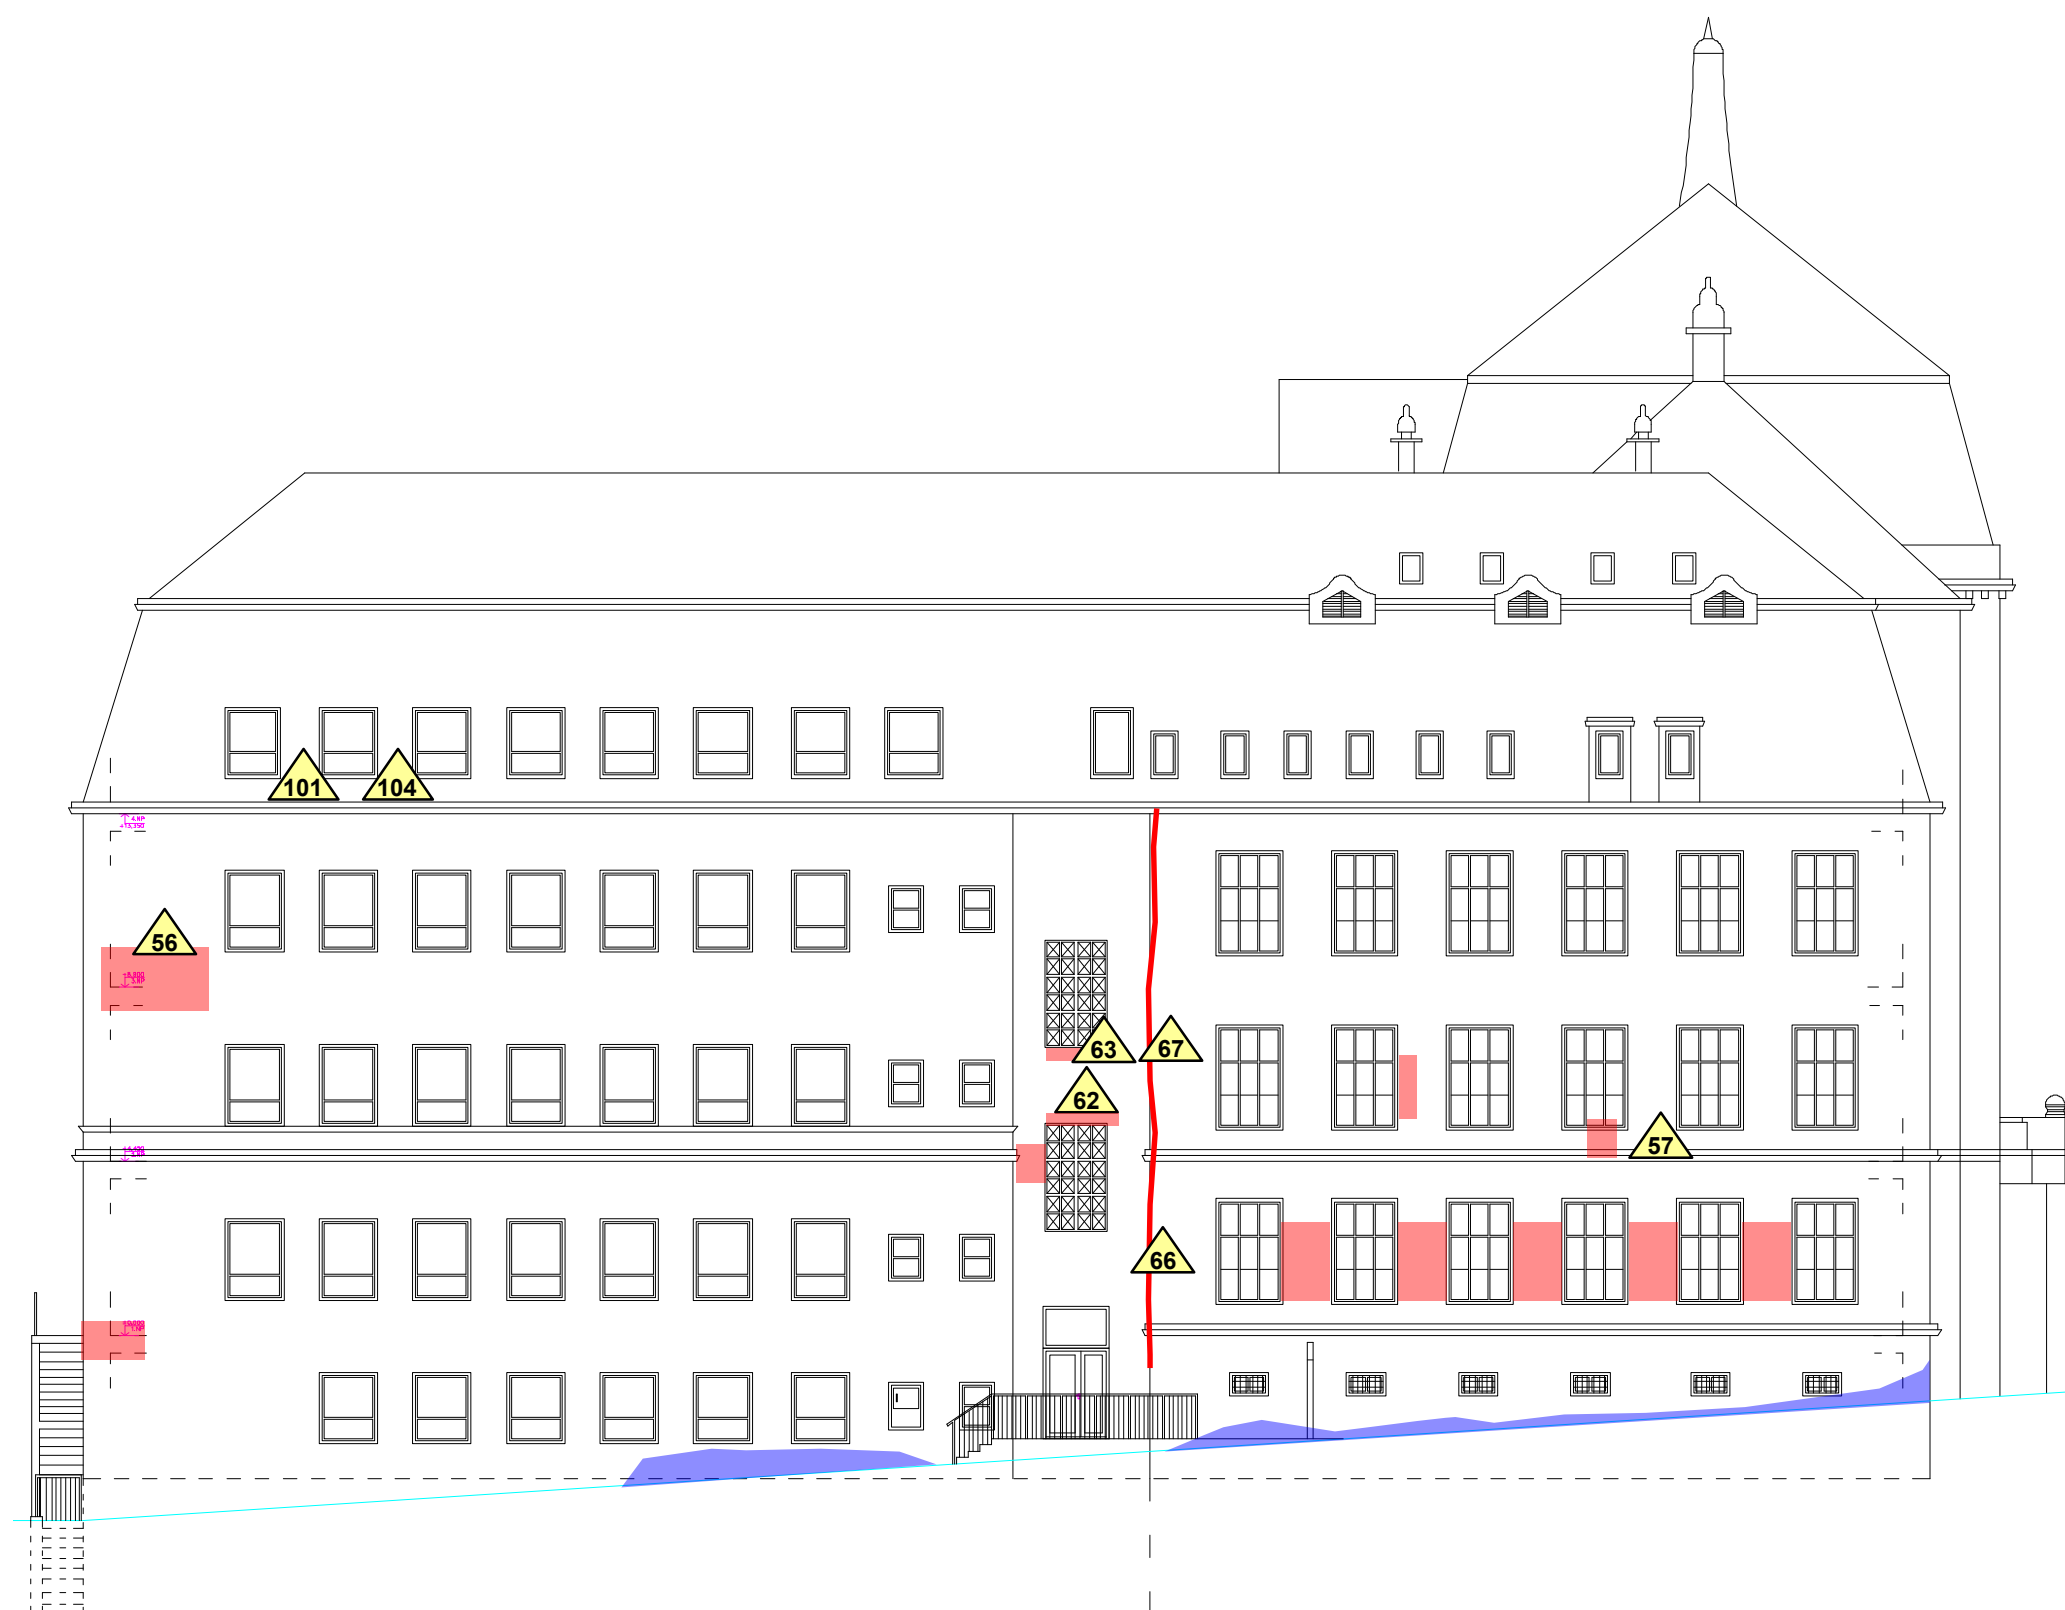
Výkres č.8

- Na dosti místech se již omítky začínají uvolňovat od podkladu a rozpadat. Patrně je to způsobeno tím, že je na nich na mnoha místech patrně mnoho vlasových trhlin, přes které se do omítek dostává srážková voda, která urychluje destrukci omítek. Většinou zatím odpadává jen horní štuková vrstva, na několika místech však degradují i jádrové omítky, blíže viz foto č.50 - 57.

- Ozdobné prvky zatím, až na výjimky, nejsou porušeny, foto č.58.
- Omítky na okapních římsách se odlupují a začíná se rozpadat, viz foto č.59 - 60. Na jihovýchodní uliční fasádě je dokonce římsa úplně zničená, foto č.61.

- Uvolněné omítky nebo již odpadané jsou i v blízkosti okenních otvorů, viz foto č.62 - 64. Na jihovýchodní uliční fasádě jsou nad oknem dokonce i obnažené cihly, pravděpodobně i uvolněné, foto č.65.

- V místě napojení přístavby na starší část budovy je dlouhá svislá trhlina procházející až do okapní římsy, foto č.66 - 68. Tato porucha byla již zmíněna u poruch v jednotlivých podlažích.

- Na venkovním soklu jsou na mnoha místech patrné vlhkostní „mapy“, foto č.69 - 72. Starší cementové omítky jsou navíc pravděpodobně překryté neprodyšnými nátěry, které mají velký difuzní odpor a způsobují vztlínání do větší výšky. Nátěry se již ve velkých plochách odlupují. Na fotografii č. 72 můžeme vidět vodorovnou hydroizolaci, pod kterou již degradovaná omítka odpadá.

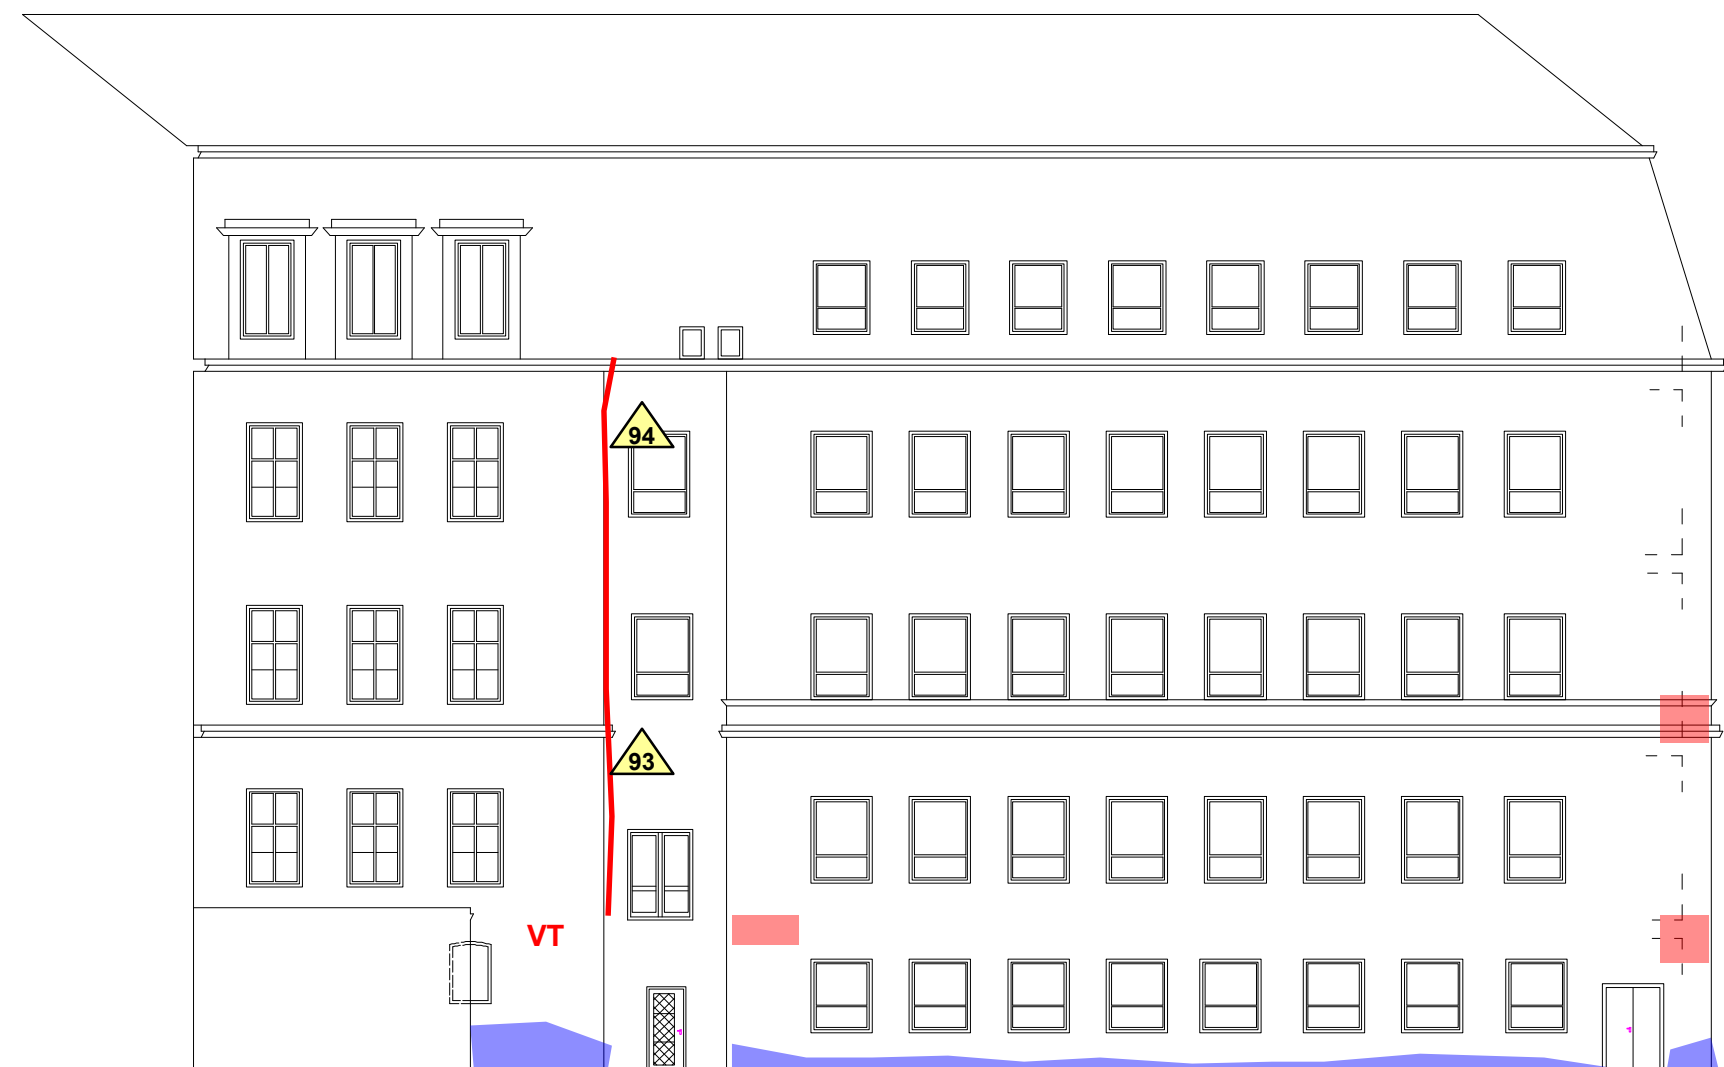
Výkres č.11

- Dvorní fasády vypadají o poznání lépe než uliční, nicméně i zde se na několika místech omítky začínají uvolňovat od podkladu, blíže viz foto č.73 - 77.
- Na spodních okrajích stěn přiléhajících k nízkým přístavbám jsou omítky vlivem odstříkující vody z „ploché“ střechy degradovány a postupně odpadávají, blíže viz foto č.78 - 79.
- Omítky na okapních římsách se odlupují a začínají se rozpadat, viz foto č.80 - 81.

- V místě překladů se u některých okenních otvorů objevují trhliny, blíže viz 82.
- V přístavku u tělocvičny se pravděpodobně vlivem chybějícího provázání zdiva vytvořila svislá trhlina v tloušťce 10 mm, blíže viz foto č.83.

- U venkovní schodiště směřující do 2.PP jsou taktéž velké vlhkostní mapy na zdi, foto č.92.
- Jako z uliční fasády, tak i ze dvora je v místě napojení přístavby na starší část budovy dlouhá svislá trhlina procházející až do okapní římsy, foto č.93 - 94.
