## **Inženýrsko-geologické posouzení**

### **Bílovice nad Svitavou**

**Havarijní stav komunikace - Ulice Tyršova**

*Závěrečná zpráva o výsledcích inženýrsko-geologického a  
hydrogeologického průzkumu provedeného za účelem zjištění  
úložních poměrů v prostoru svahové deformace*

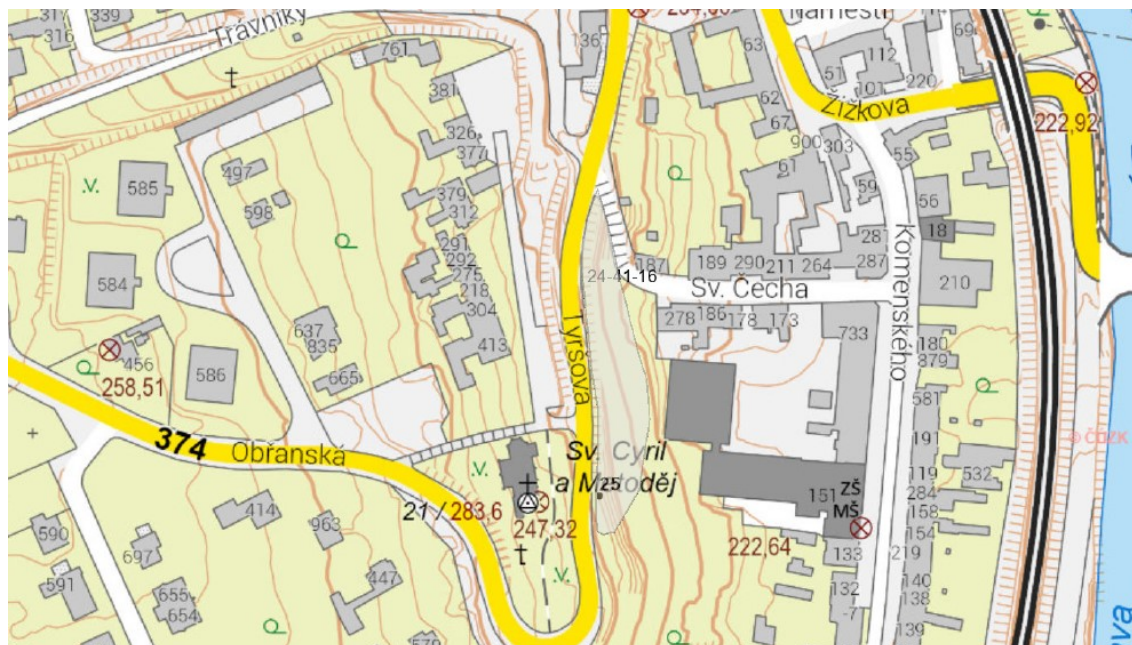
Vlastní lokalita se nachází v místě registrovaného sesuvu CGS24411625

Vzniklý havarijní stav lze klasifikovat jako proudovou svahovou deformaci v důsledku změny vlhkosti zeminy, kdy došlo v důsledku nadlimitních srážek k nasycení zemin při zvýšení pórového tlaku a snížení pevnosti ve smyku a následnému ztekucení těchto zemin.. Sesuv je vymezen odtrhovými hranami s výškou skoku cca 2-3 m. Zeminy v těle sesuvu jsou oproti okolnímu terénu zakleslé.

Aktuální stav sesuvu je nutno hodnotit jako aktivní. V případě výskytu intenzivních srážek nelze vyloučit i skokové změny a postupné rozšiřování sesuvné aktivity směrem výše do svahu a tedy i postupné plošné zvětšování jevu.

Jelikož se jedná o sesuv poměrně mohutný a potenciálně vysoce nebezpečný je nezbytná jeho stabilizace. K zastavení svahových deformací doporučujeme v tomto případě použít sanační postupy řízené tzv. observační metodu, kdy mezi jednotlivými sanačními zásahy bude možno sesuv monitorovat a dle potřeby provádět nezbytné zajištění postupně.

- Zamezit dotace vody do tělesa sesuvu a provést odvodnění, resp. úpravu odtokových poměrů
- Provést trvalé statické zajištění sesuvu jehož součástí by mělo být především stabilizace svahu a především pak paty svahu
- V průběhu všech sanačních zásahů musí probíhat pravidelný geotechnický monitoring, na jehož základě se bude rozhodovat o dalším postupu.
- Sanační práce musí probíhat dle zpracovaného projektu

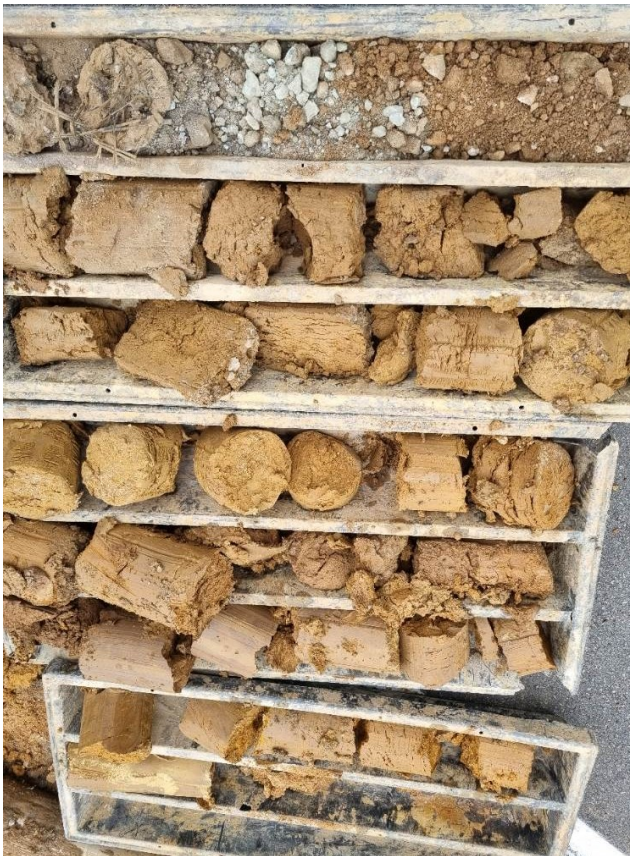
0.00 0.50		6: Konstrukce vozovky , 0,1 asfalt, podsyp, s geomříží	
		0.50 3.00		33: Hlína sprašová , žlutohnědá, vápenné konkrce, konzistence tuhá až polotuhá v závislosti na proměnlivé vlhkosti

3.00 5.20		32: Hlína jílovitá písčitá, žlutohnědá, v profilu proměnlivá vlhkost, konzistence tuhá až polotuhá	
		5.20 6.00		14: Jíl se střední plasticitou, hnědé, slabě písčité pevné

6.00 7.30		22: Hlína písčitá , revavohnědá, pevná			
7.30 8.00		236: Granodiorit eluvium, stmelené štěrkopísčité reziduum přechod do navětralého podloží, obtížně vrtatelné

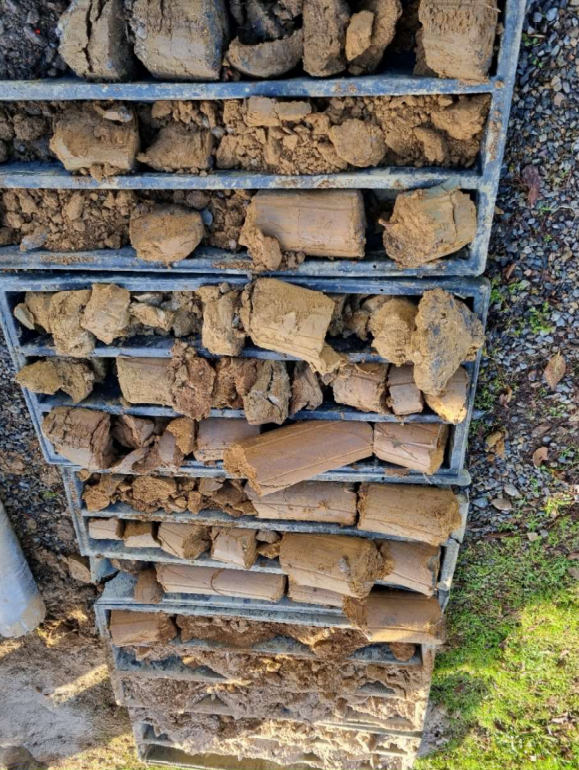
od	do	GEOLOGICKÝ POPIS HORNIN																											
0.00	0.30	6: Konstrukce vozovky , šterk																														
0.30	0.80	1: Navážka , jílovito-písčítá, pevná, ojediněle šterk

0.80	3.00	14: Jíl se střední plasticitou, hnědá jílovitá hlína slabě písčítá																														
3.00	4.90	33: Hlína sprašová , okrově žlutohnědá, tuhá polotuhá v závislosti na proměnlivé vlhkosti v profilu

4.90	9.10	32: Hlína jílovitá písčítá, hnědá, pevná, směrem do podloží vyšší podíl písčité složky																														
9.10	12.00	236: Granodiorit eluvium, šterkopísčité reziduum ulehlé, směrem do podloží vyšší ulehlost a podíl šterků

12.00	13.50	237: Granodiorit silně zvětralý,																														
13.50	15.00	238: Granodiorit mírně zvětralý, obtížně vrtatelné , minimální výnos jádra																														
<div>
