Technická pomoc

Sondy do ploché střechy školy za účelem zjištění skladeb a stavu jednotlivých vrstev

**Střední škola
Charbulova 1072/106
618 00 Brno-Černovice**

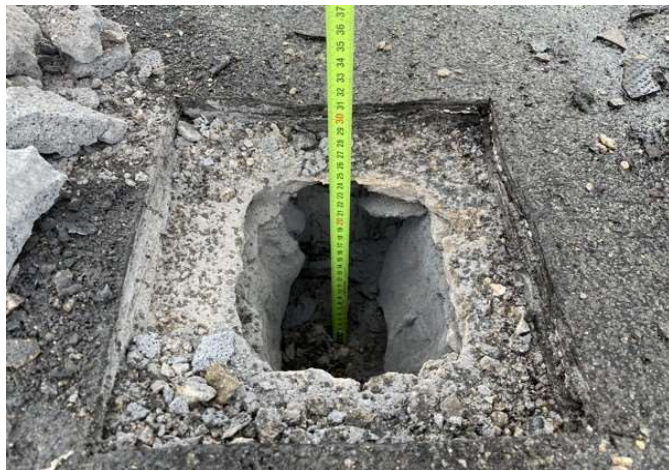
foto/1/ Pohled na provedenou sondu S1

Vrstva	Tloušťka [mm]	Stav vrstev
Souvrství asfaltových pásů: -modifikovaný asfaltový pás s břídlíčným posypem, nosná vložka ze skelné rohože -oxidovaný asfaltový pás s nosnou vložkou ze skelné rohože -oxidovaný asfaltový pás s hliníkovou fólií, s reflexním nátěrem -5x oxidovaný asfaltový pás s nasákovou vložkou	~ 35-38	nesoudržné mezi sebou, mokré na horním i spodním povrchu, horní povrch značně znečištěn
Cementový potěr	~ 30	suchý, soudržný, mírná degradace horního povrchu
Oxidovaný asfaltový pás typu A	~ 2	suchý
Pórobetonové tvárnice	~ 150	suché
Jemnozrný násyp	~ 50*	suchý
Nosná konstrukce	-	-

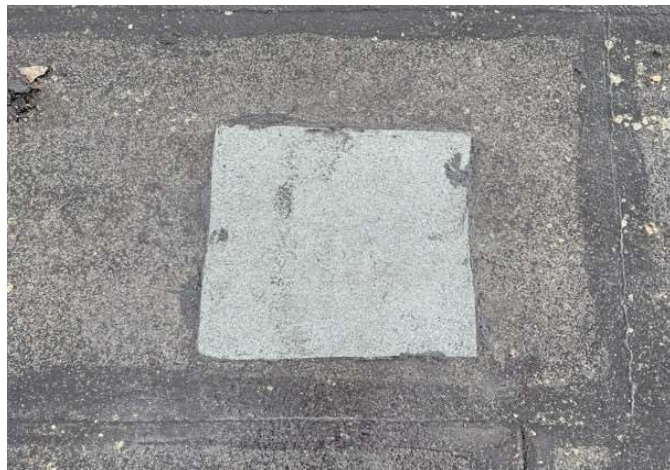
foto/2/ Pohled na zapravenou sondu S1

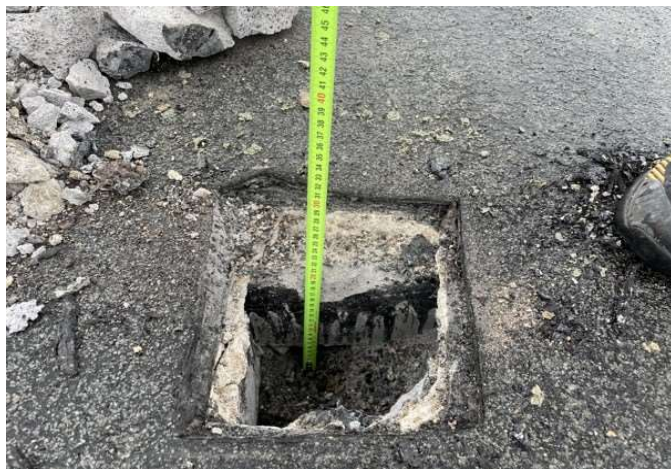
foto/3/ Pohled na provedenou sondu S2

Vrstva	Tloušťka [mm]	Stav vrstev
Souvrství asfaltových pásů: -modifikovaný asfaltový pás s břidličným posypem, nosná vložka ze skelné rohože -oxidovaný asfaltový pás s nosnou vložkou ze skelné rohože -oxidovaný asfaltový pás s hliníkovou fólií, s reflexním nátěrem -5x oxidovaný asfaltový pás s nasákovou vložkou	~ 35-38	nesoudržné mezi sebou, mokré na horním i spodním povrchu, horní povrch značně znečištěn
Cementový potěr	~ 25	suchý, soudržný, mírná degradace horního povrchu
Oxidovaný asfaltový pás typu A	~ 2	suchý
Pórobetonové tvárnice	~ 150	suché
Jemnozrný násyp	~ 125*	suchý
Nosná konstrukce	-	-

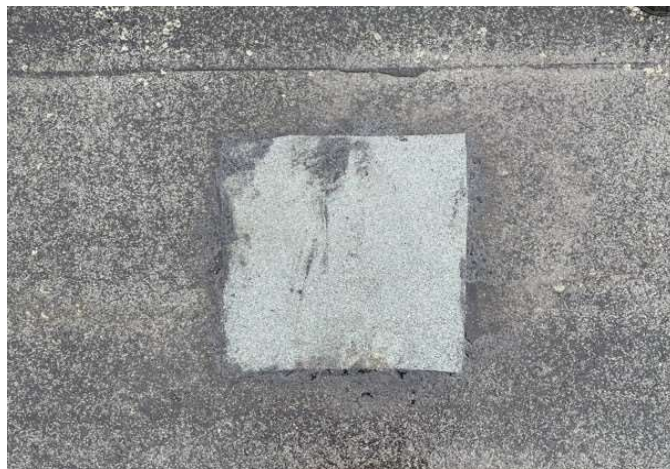
foto/4/ Pohled na zapravenou sondu S2

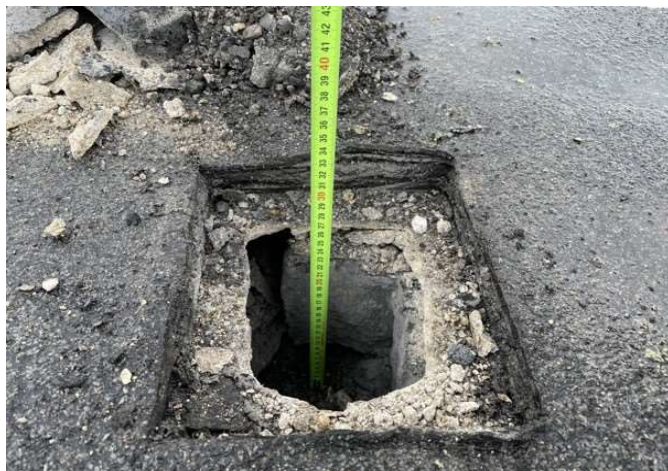
foto/5/ Pohled na provedenou sondu S3

Vrstva	Tloušťka [mm]	Stav vrstev
Souvrství asfaltových pásů: -modifikovaný asfaltový pás s břidličným posypem, nosná vložka ze skelné rohože -oxidovaný asfaltový pás s nosnou vložkou ze skelné rohože -oxidovaný asfaltový pás s hliníkovou fólií, s reflexním nátěrem -5x oxidovaný asfaltový pás s nasákovou vložkou	~ 35-38	nesoudržné mezi sebou, mokré na horním i spodním povrchu, horní povrch značně znečištěn
Cementový potěr	~ 30	suchý, soudržný, mírná degradace horního povrchu
Oxidovaný asfaltový pás typu A	~ 2	suchý
Pórobetonové tvárnice	~ 150	suché
Jemnozrný násyp	~ 50*	suchý
Nosná konstrukce	-	-

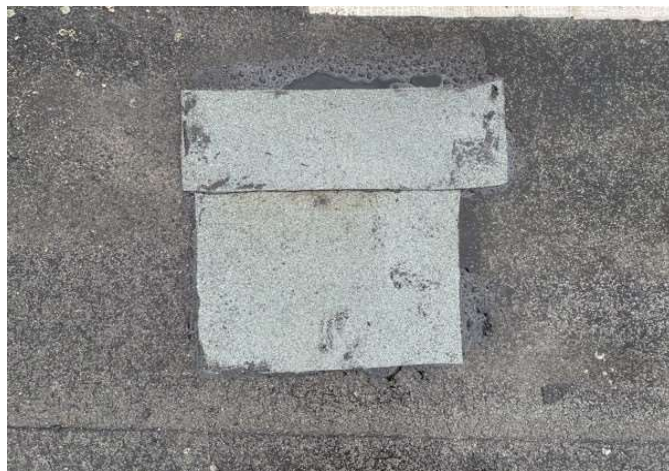
foto/6/ Pohled na zapravenou sondu S3

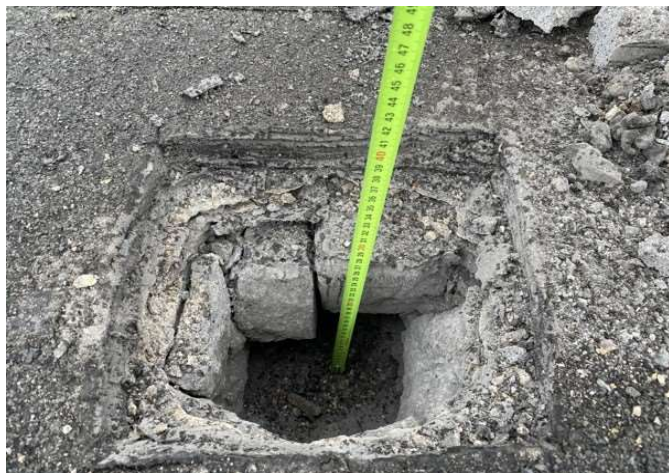
foto/7/ Pohled na provedenou sondu S4

Vrstva	Tloušťka [mm]	Stav vrstev
Souvrství asfaltových pásů: -modifikovaný asfaltový pás s břidličným posypem, nosná vložka ze skelné rohože -oxidovaný asfaltový pás s nosnou vložkou ze skelné rohože -oxidovaný asfaltový pás s hliníkovou fólií, s reflexním nátěrem -5x oxidovaný asfaltový pás s nasákovou vložkou	~ 35-38	nesoudržné mezi sebou, mokré na horním i spodním povrchu, horní povrch značně znečištěn
Cementový potěr	~ 30	suchý, soudržný, mírná degradace horního povrchu
Oxidovaný asfaltový pás typu A	~ 2	suchý
Pórobetonové tvárnice	~ 150	suché
Jemnozrný násyp	~ 95*	suchý
Nosná konstrukce	-	-

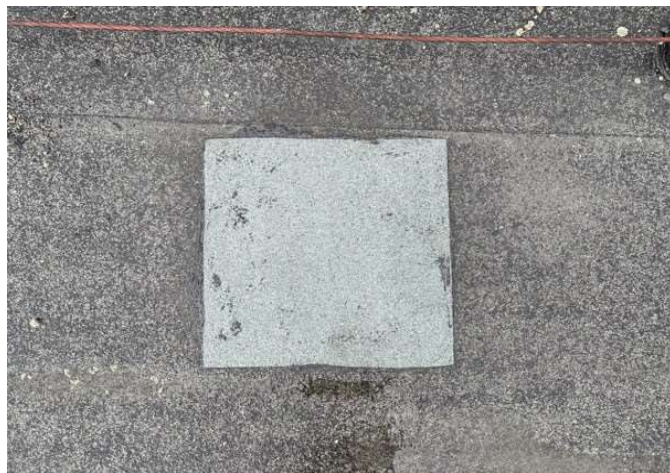
foto/8/ Pohled na zapravenou sondu S4

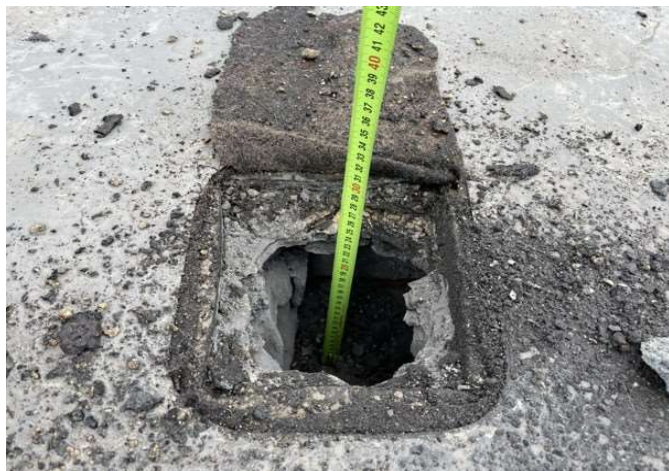
foto/9/ Pohled na provedenou sondu S5

Vrstva	Tloušťka [mm]	Stav vrstev
Hydroizolační fólie na bázi PVC-P	~ 1,0	mírná degradace a znečištění horního povrchu, spodní povrch mokrá
Separční netkaná geotextilie	~ 2,5	mokrá
Souvrství asfaltových pásů: -oxidovaný asfaltový pás s nosnou vložkou ze skelné rohože -oxidovaný asfaltový pás s hliníkovou fólií, s reflexním nátěrem -5x oxidovaný asfaltový pás s nasákovou vložkou	~ 31-34	nesoudržné mezi sebou, mokré na horním i spodním povrchu
Cementový potěr	~ 20	suchý, soudržný, mírná degradace horního povrchu
Oxidovaný asfaltový pás typu A	~ 2	suchý
Pórobetonové tvárnice	~ 150	suché
Jemnozrný násyp	~ 55*	suchý
Nosná konstrukce	-	-

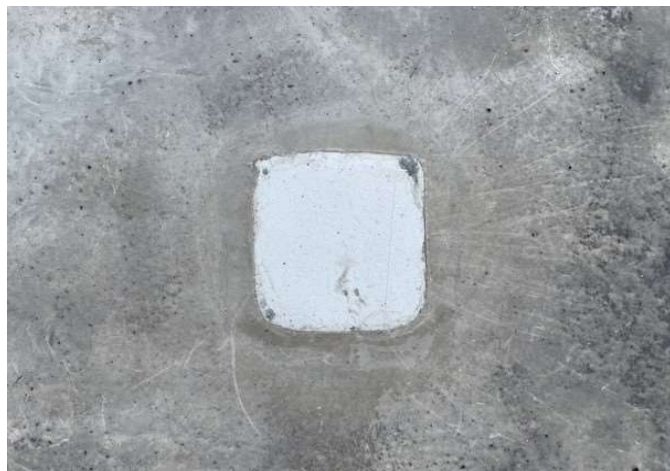
foto/10/ Pohled na zapravenou sondu S5

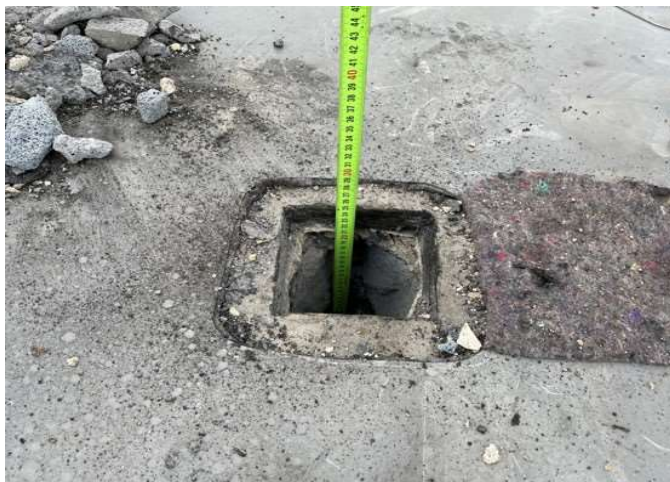
foto/11/ Pohled na provedenou sondu S6

Vrstva	Tloušťka [mm]	Stav vrstev
Hydroizolační fólie na bázi PVC-P	~ 1,0	mírná degradace a znečištění horního povrchu, spodní povrch mokrá
Separční netkaná geotextilie	~ 2,5	mokrá
Souvrství asfaltových pásů: -oxidovaný asfaltový pás s nosnou vložkou ze skelné rohože -oxidovaný asfaltový pás s hliníkovou fólií, s reflexním nátěrem -5x oxidovaný asfaltový pás s nasákovou vložkou	~ 31-34	nesoudržné mezi sebou, mokré na horním i spodním povrchu
Cementový potěr	~ 20	suchý, soudržný, mírná degradace horního povrchu
Oxidovaný asfaltový pás typu A	~ 2	suchý
Pórobetonové tvárnice	~ 150	suché
Jemnozrný násyp	~ 105*	suchý
Nosná konstrukce	-	-

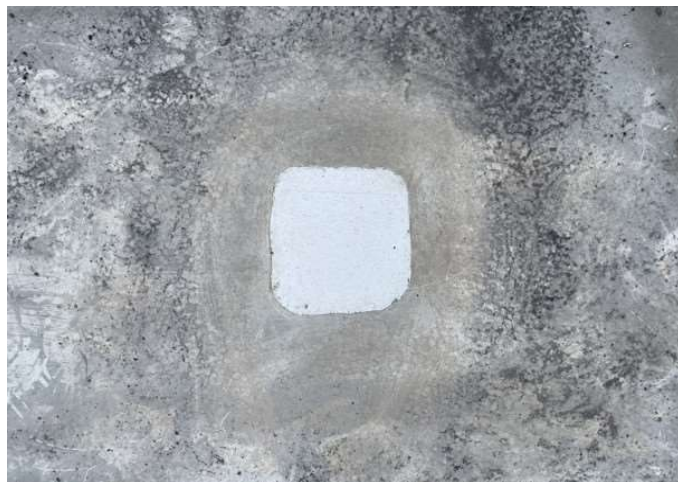
foto/12/ Pohled na zapravenou sondu S6
