**Diagnostika vozovky
Silnice II/374 křižovatka III/37414 – Boskovice
(km 16,320 – 18,140)**

**Zpráva pro
Správa a údržba silnic Jihomoravského kraje,
příspěvková organizace kraje
Žerotínovo náměstí 449/3, 602 00 Brno**

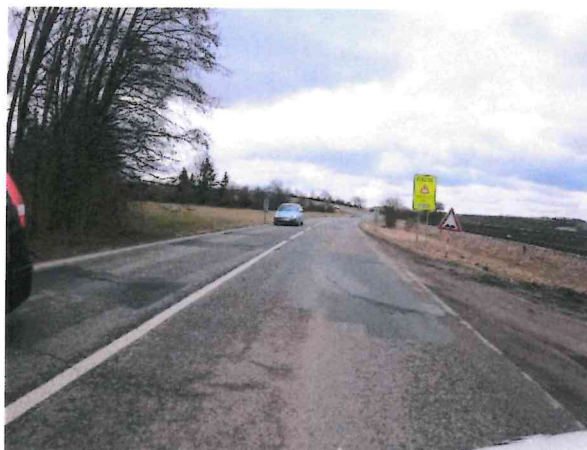
Hl. koroze, podélné a mozaik. trhliny, plošná deformace

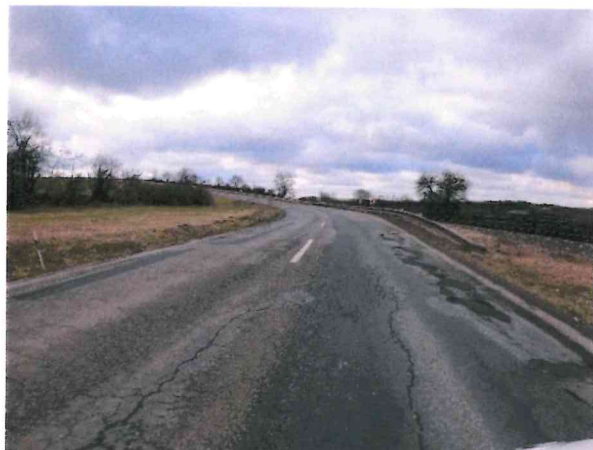
Hl. koroze, výtlučky, síťové trhliny, vysprávký, deformace

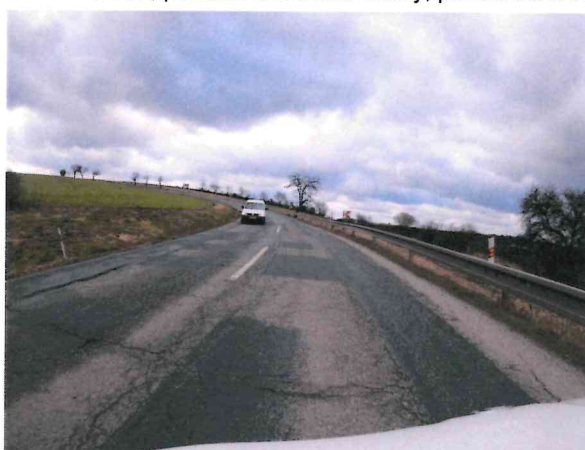
Hlubková koroze, mozaikové, příčné a podélné trhliny

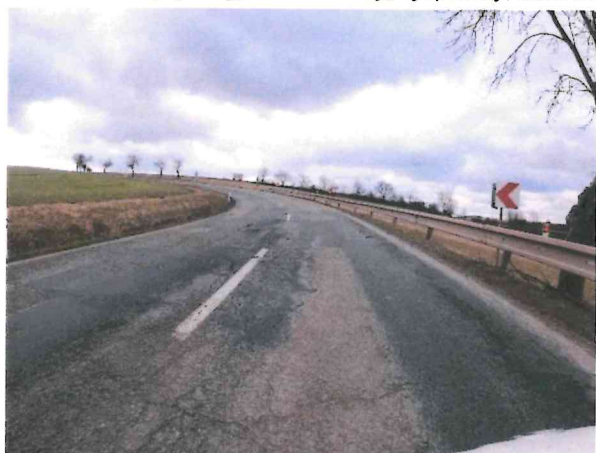
Hlubková koroze, mozaikové, příčné a podélné trhliny

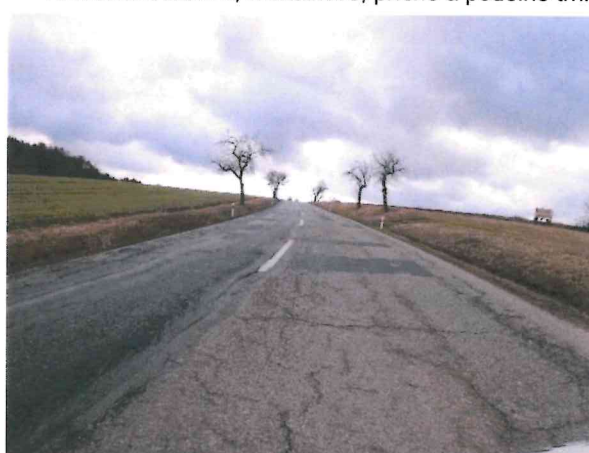
Hlubková koroze, příčné a podélné trhliny, vysprávký

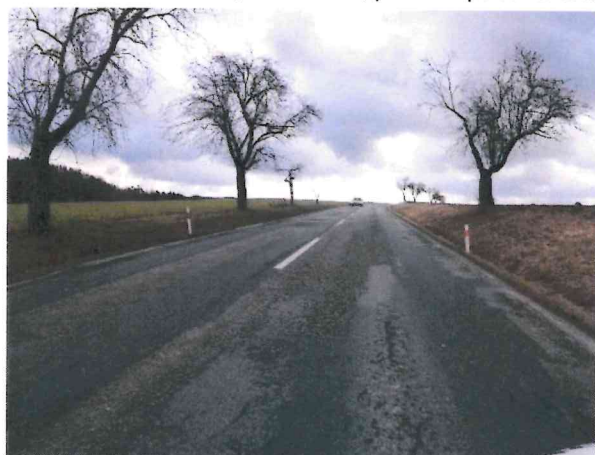
Ztráta makrotextury, vysprávký, mozaikové trhliny

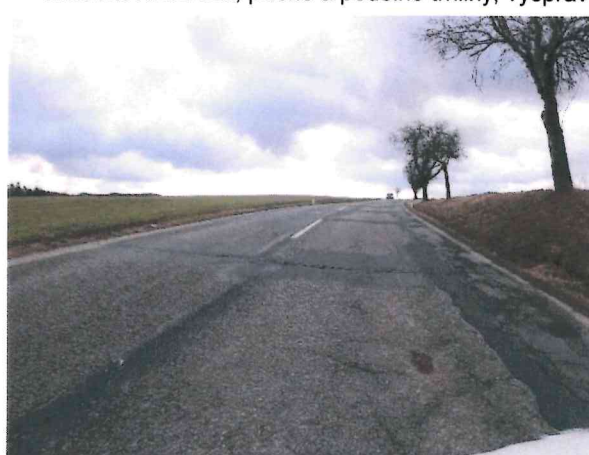
Hl. koroze, podélné a příčné trhliny, vysprávký

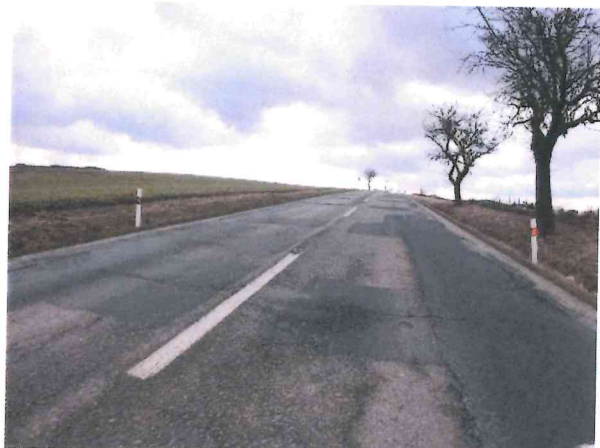
Ztráta makrotextury, vysprávký, mozaikové trhliny

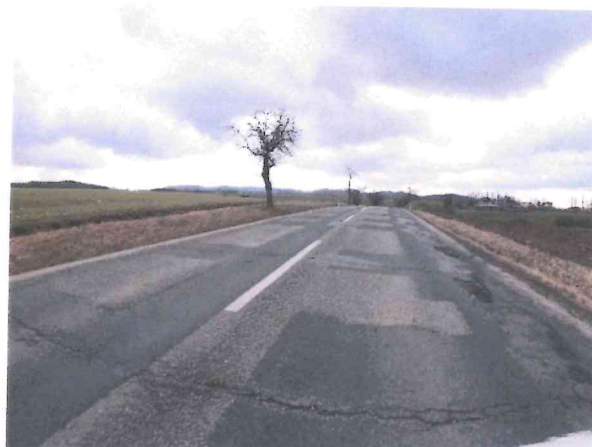
Hl. koroze, příčné rozvětvené trhliny, olamování okrajů

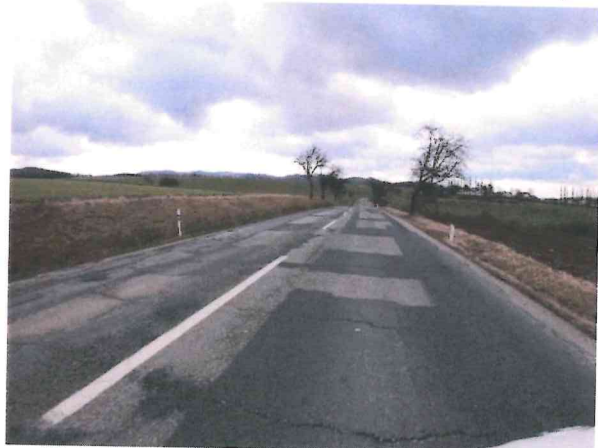
Hl. koroze, vysprávký, příčné trhliny, vyjeté koleje

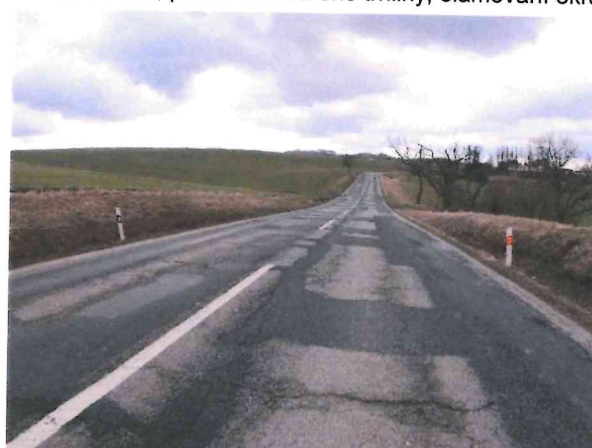
Hl. koroze, vysprávký, mozaik. trhliny, olamování okrajů

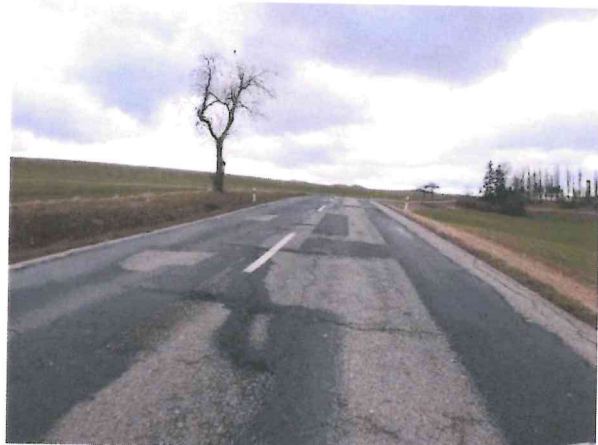
Hl. koroze, vyjeté koleje, vysprávký, mozaikové trhliny

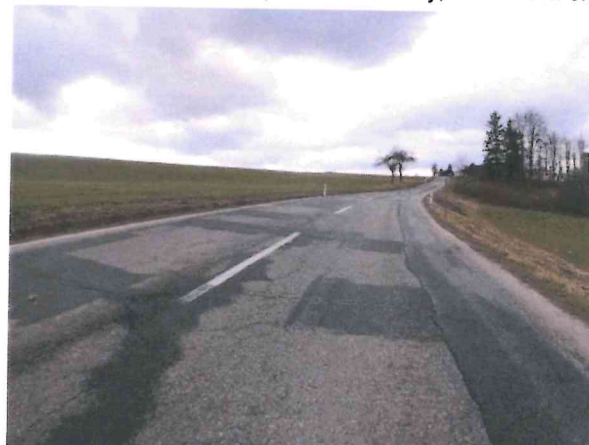
Hl. koroze, vysprávký, podélné rozvětvené trhliny

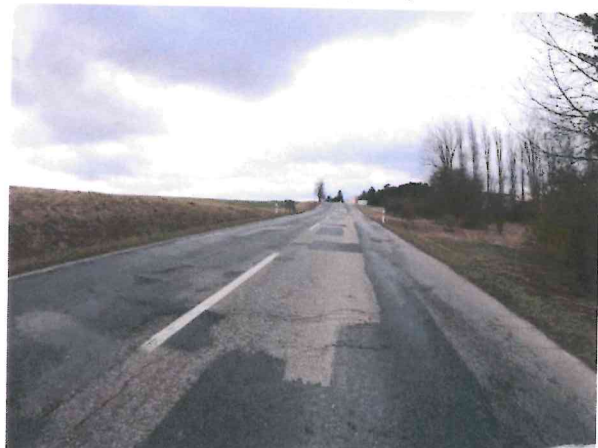
Hl. koroze, mozaikové až síťové trhliny, nepr. hrboły

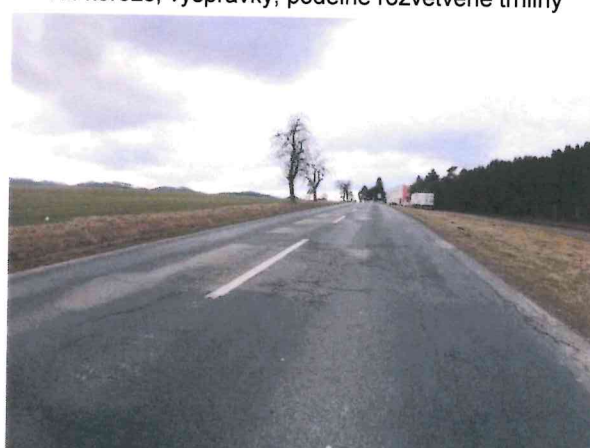
ztráta makrotextury, vysprávký, mozaikové trhliny

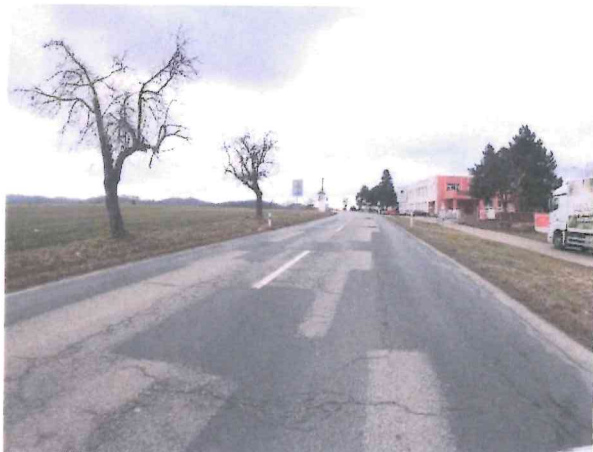
Hl. koroze, mozaikové trhliny, vysprávkky,

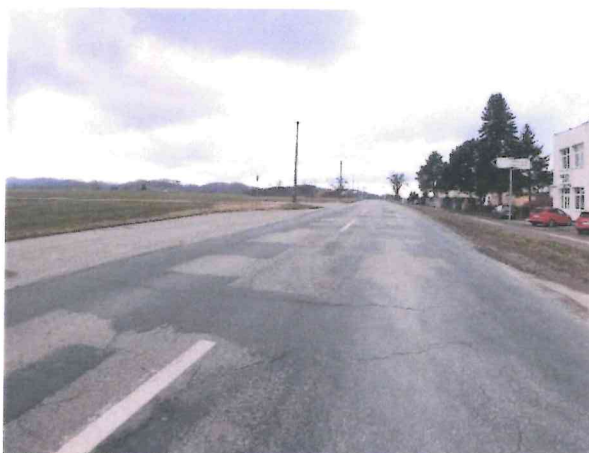
Hl. koroze, vyjeté koleje, trhliny, zvýšené nezp. krajnice

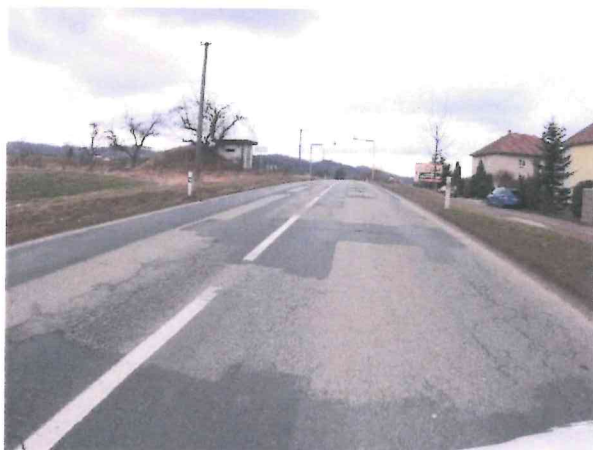
Hl. koroze, mozaikové trhliny, vysprávkky

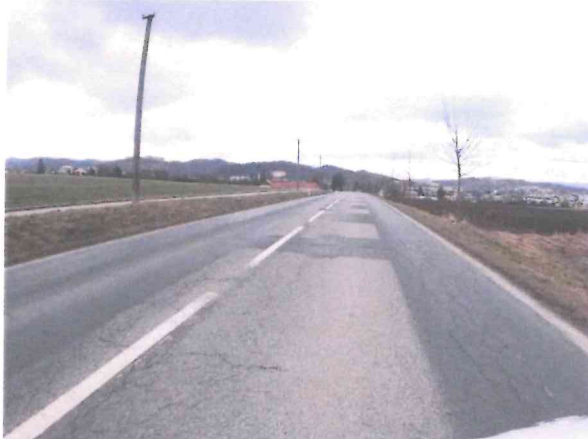
Hl. koroze, vyjeté koleje, mozaikové trhliny, vysprávkky

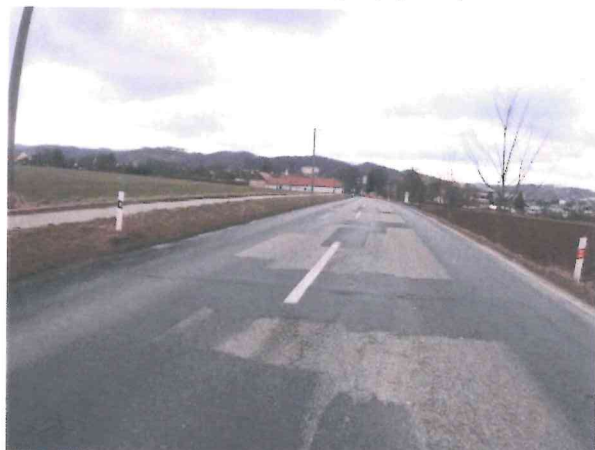
Hl. koroze, vysprávkky, olamování okrajů, trhliny

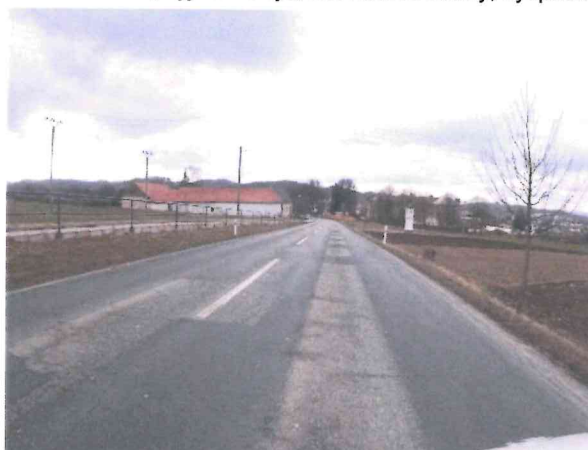
Hl. koroze, vyjeté koleje, podélné trhliny, vysprávkky

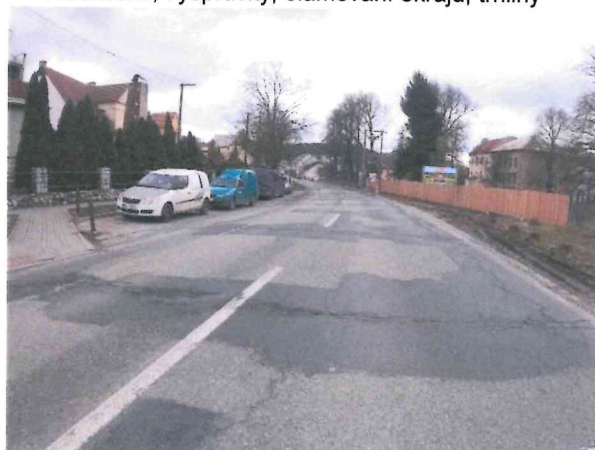
Hl. koroze, příčné rozvětvené trhliny, vysprávkky
