# **Most 41318-2**

Most přes Dyji před Sedlešovicemi

## **MIMOŘÁDNÁ PROHLÍDKA**

Datum provedení prohlídky: 17.7.2023

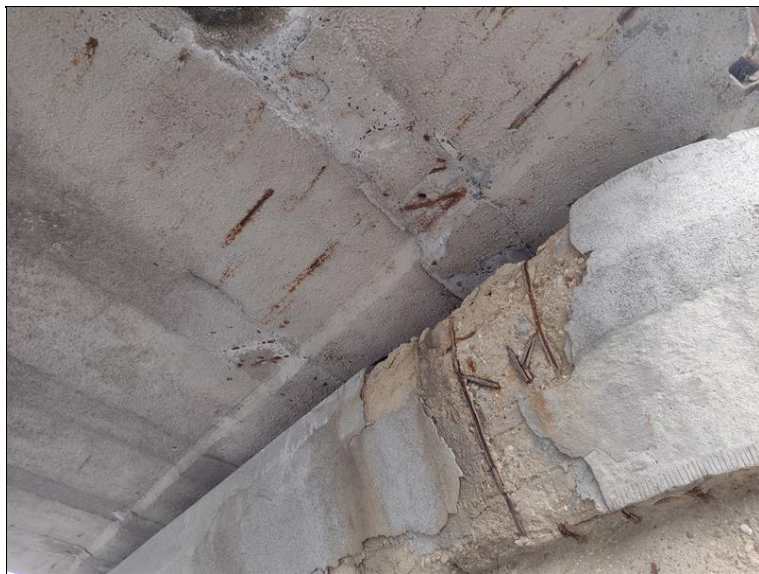
Úložný práh pilíře P2

| [2] | 1.2 | Mostní podpěry křídla a čelní zdi | Vyčistit úložné prahy |

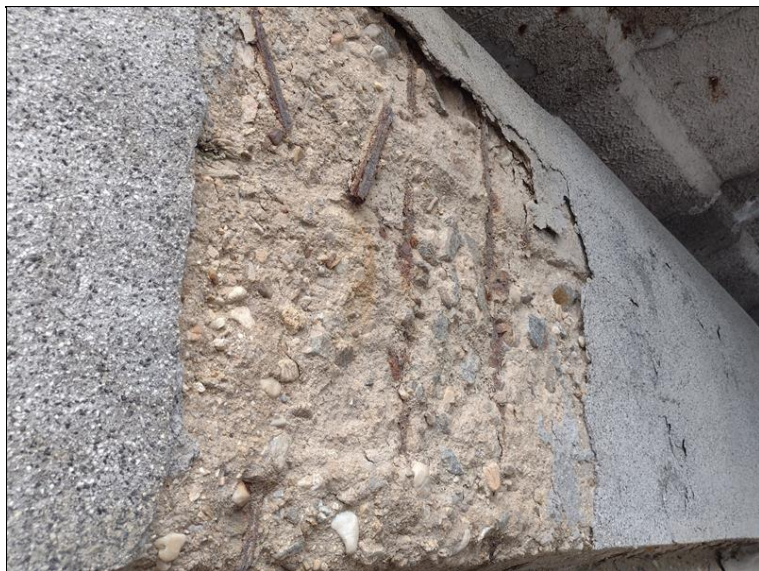
Úložný práh pilíře P2

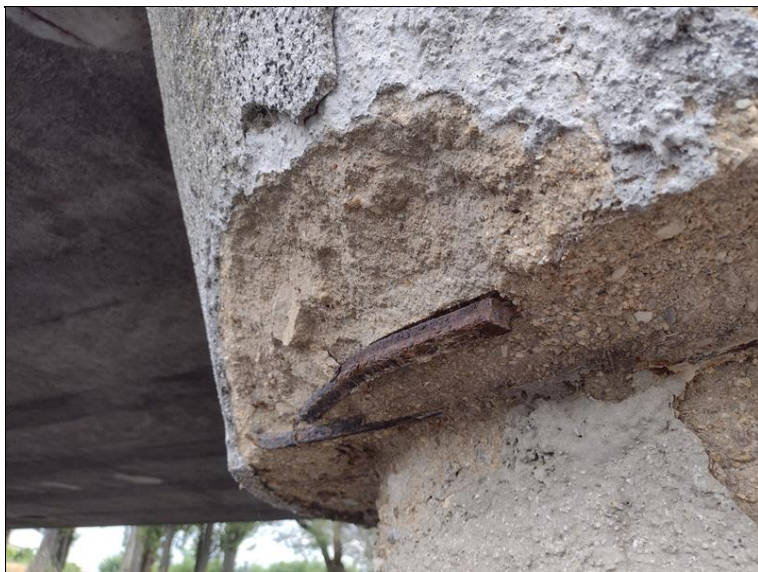
Úložný práh pilíře P2

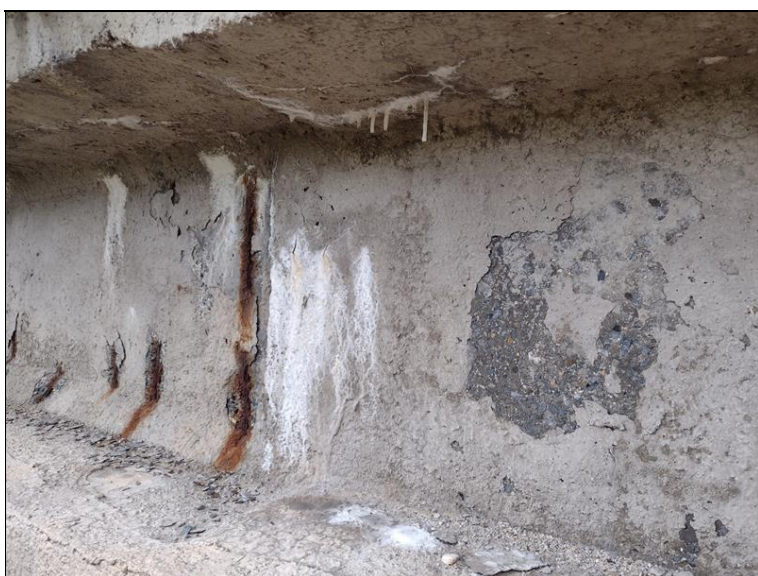
Stopy po zatékání na boku NK - pravé strana u OP4

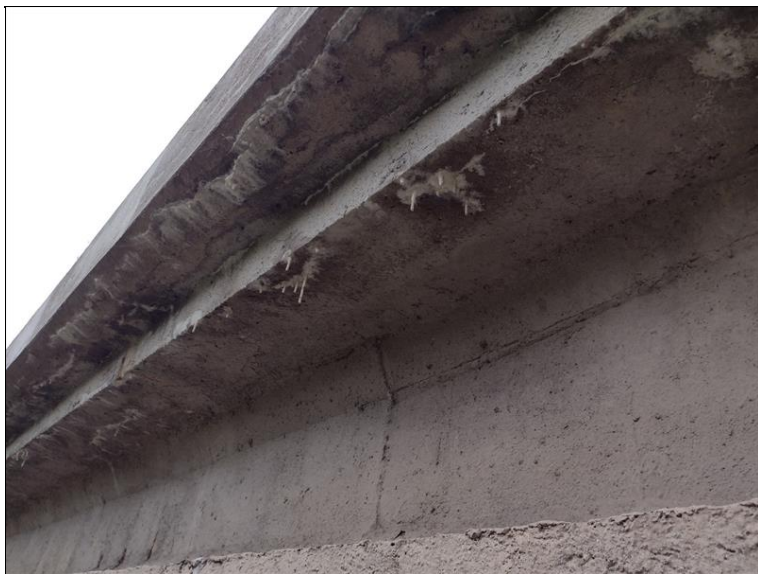
Stopy po zatékání na boku NK - pravé strana u OP4

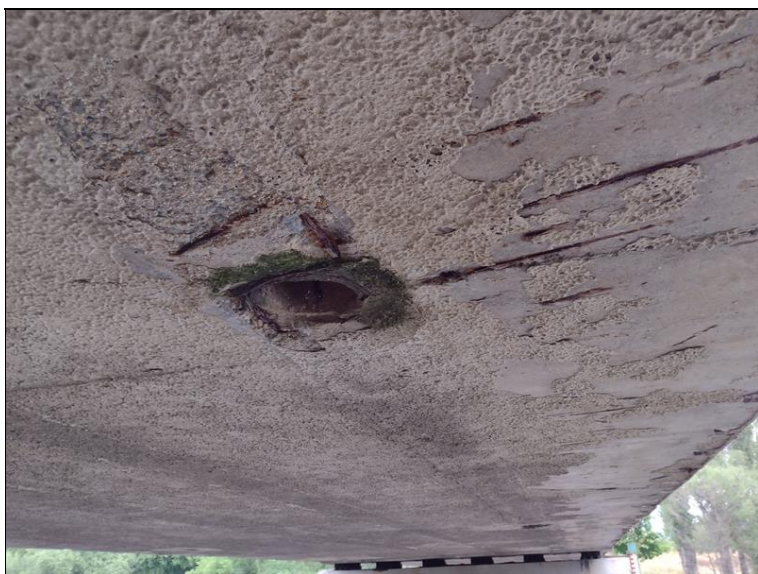
Průsaky kolem svislého svodu odvodnění na podhledu NK

[11] 4.8 Odvodnění Prodloužit svody odvodnění

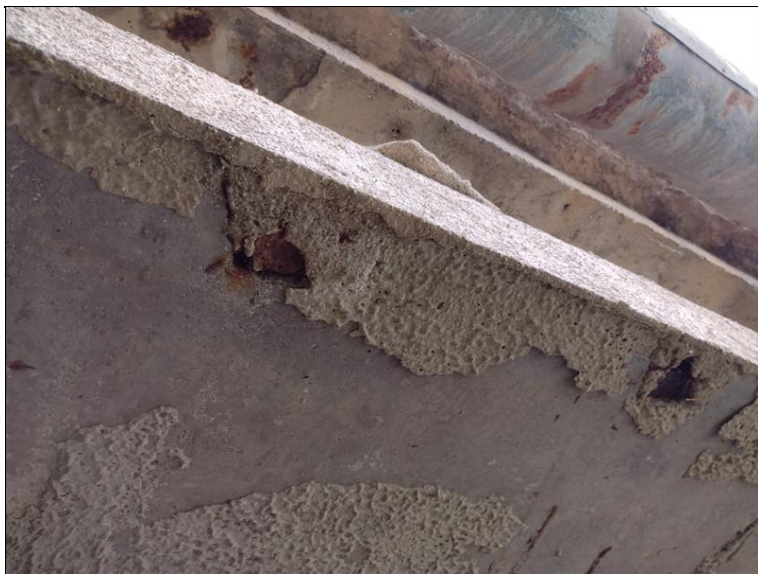
Torkretová omítka se celoplošně loupe

| [5] | 2.1 | Nosná konstrukce | Odstranit nesoudržné vrstvy omítky (torkretu) a sanovat povrch NK. |

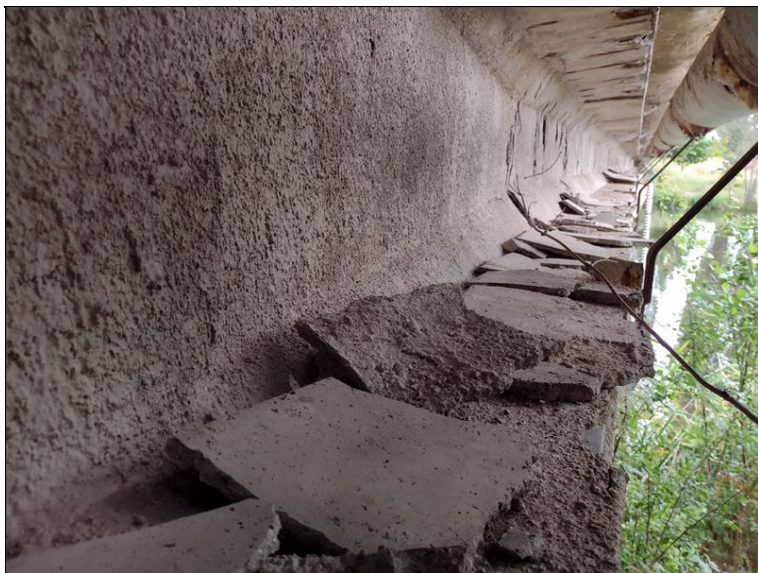
Opadaný torkret na levé straně NK u OP4

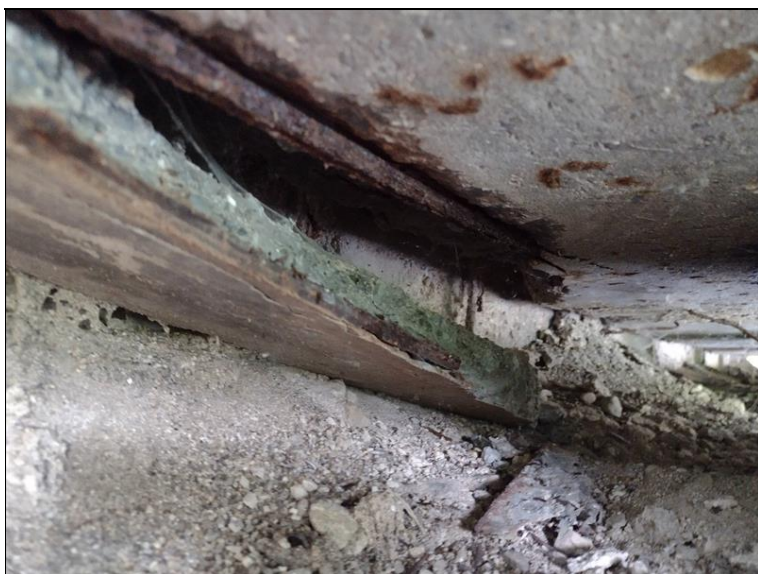
Oddpadlá krycí vrstva za ložiskem u krajního levého nosníku u OP4

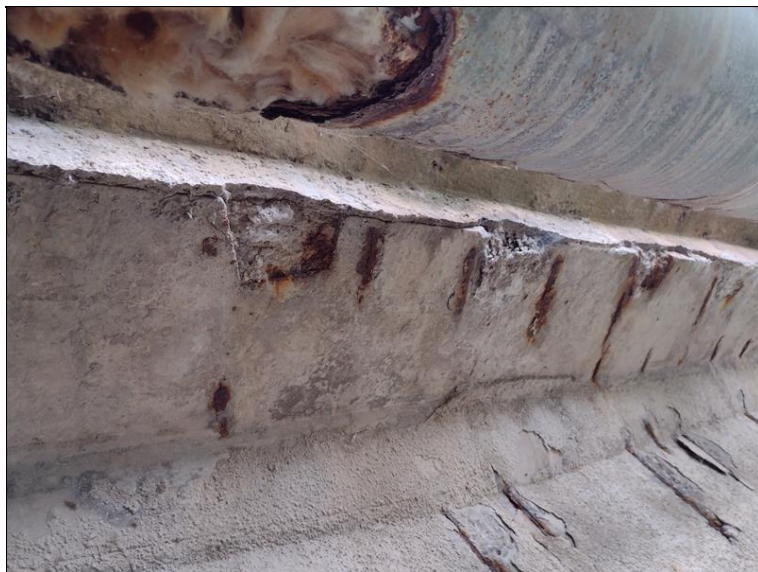
Podhled horní příruby Hn s rozpadajícím se dobetonováním kapes pro příčné předpětí

| [6] | 2.1 | Nosná konstrukce | je otázkou, v jakém stavu je podélné a příčné předpětí. Doporučuji nechat zpracovat diagnostiku, která by napověděla jak dále nakládat s touto konstrukcí. |

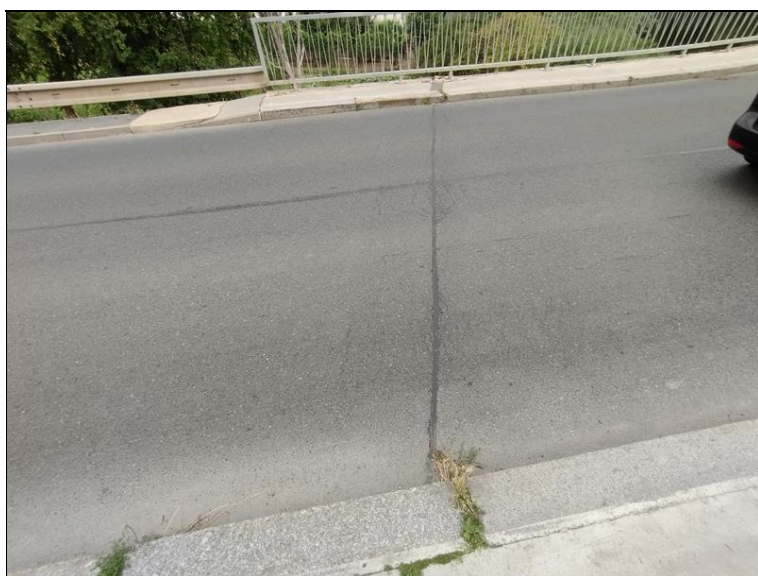
- [2.3] 2.3 Mostní závěry Trhliny ve vozovce podél spár u opěr. U pilíře P2 a P3 není spára proříznuta a vyplněna zálivkou - vozovka je v těchto místech s výraznými trhlinami. MZ v oblasti říms je s korozí krycího plechu, vydroleným povrchem codníku v okolí MZ a uchycenou vegetací. Podle stop je zřejmé, že MZ netěsní a vlhkost se dostává na ÚP.

Dilatační spára ve vozovce u OP4

| [3] | 2.3 | Mostní závěry | Proříznout vozovku v místě P2 a P3 a doplnit spáry zálivkou. Opravit trhliny podél MZ zálivkou. |

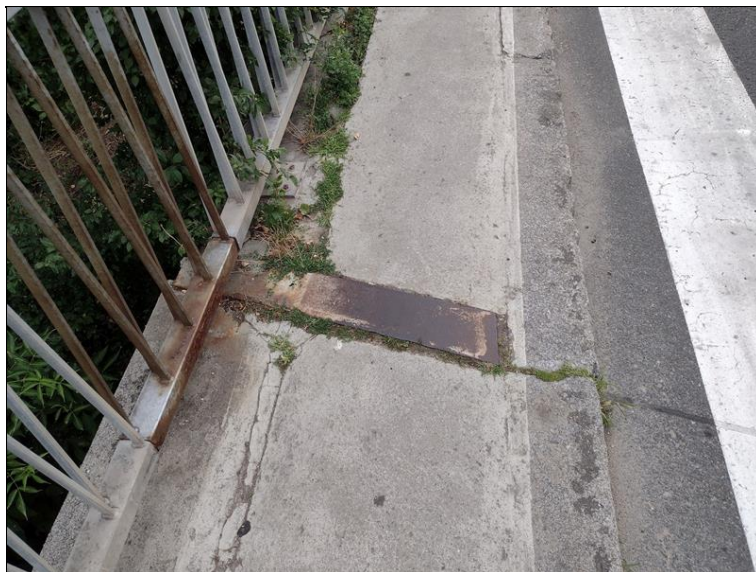
MZ v místě pravého chodníku u OP1

| [8] | 2.3 | Mostní závěry | Osadit nové těsné MZ |

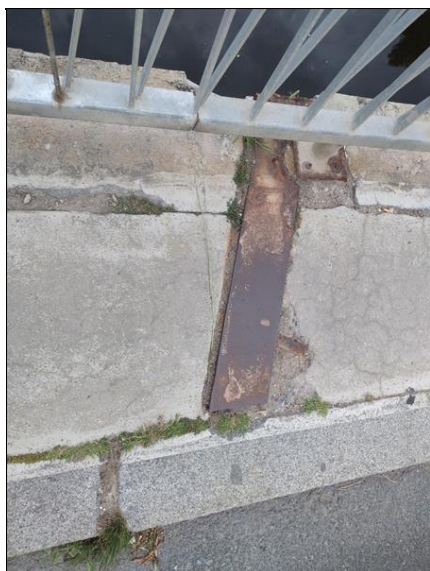
MZ v místě pravého chodníku u P2

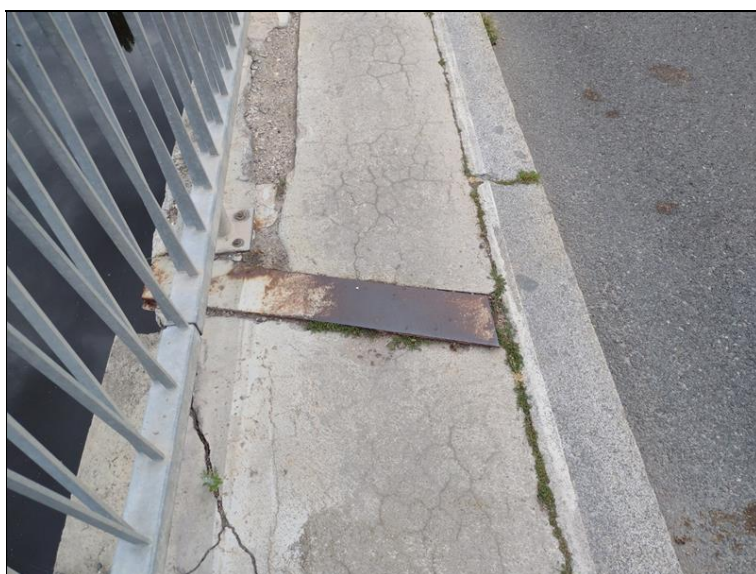
MZ v místě pravého chodníku u P3

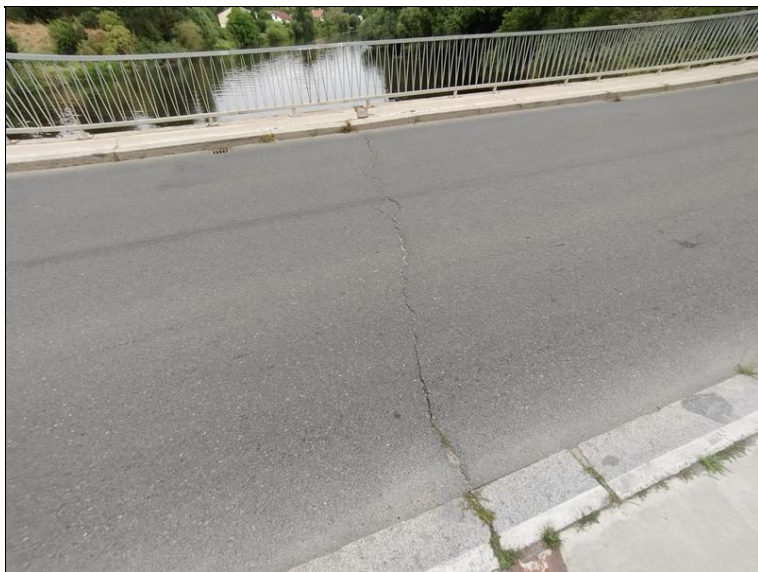
Vozovka v místě MZ na P2

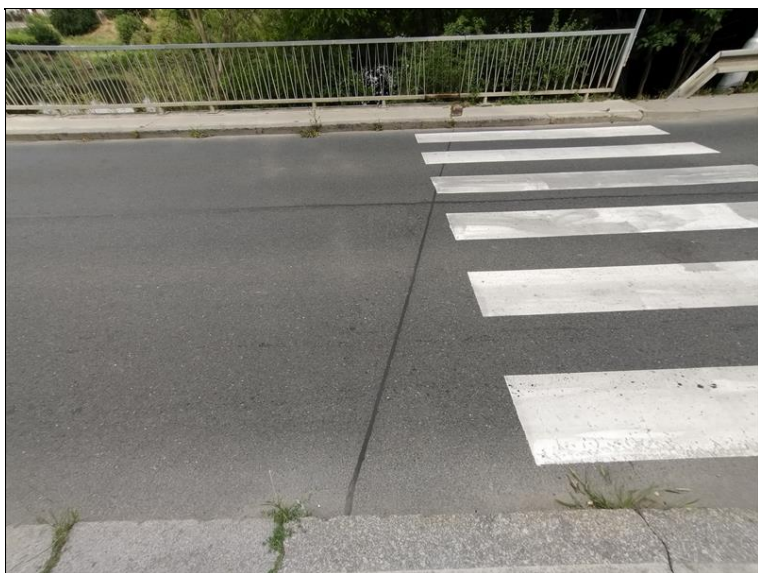
Vozovka v místě MZ na OP1

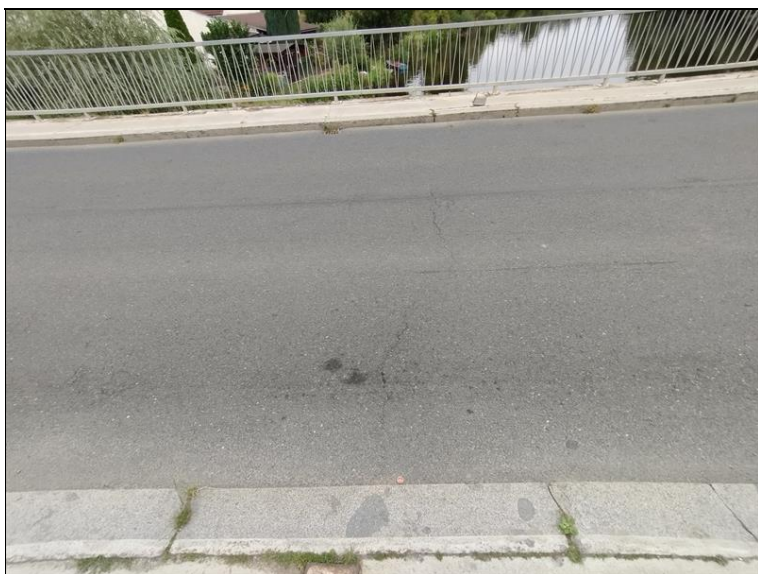
Vozovka v místě MZ na P3

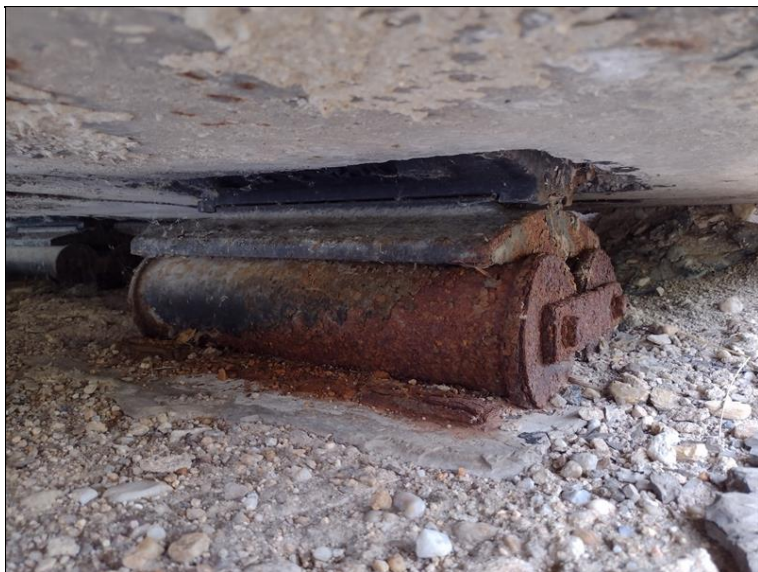
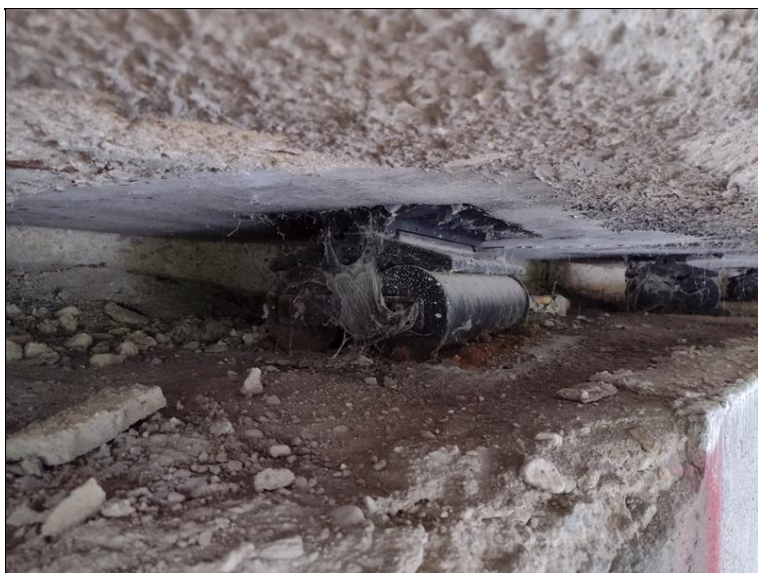
- [2.2] 2.2 Ložiska, klouby Koroze pevných ložisek opěry 1, zejména krajních. Ložiska na pilířích nebyla prohlédnuta. Pohyblivá ložiska u opěry 4 ošetřena, funkční, ale krajní ložiska taktéž se silnou korozí.

Válcové ložisko na OP4

| [7] | 2.2 | Ložiska, klouby | Repasovat ložiska - odstranit korozi a provést novou PKO, v případě pohyblivých namazat tukem a grafitem. |

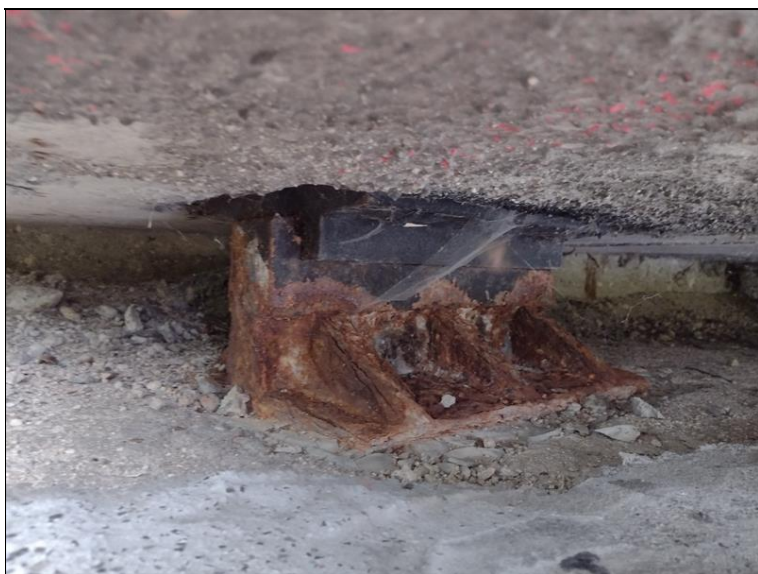
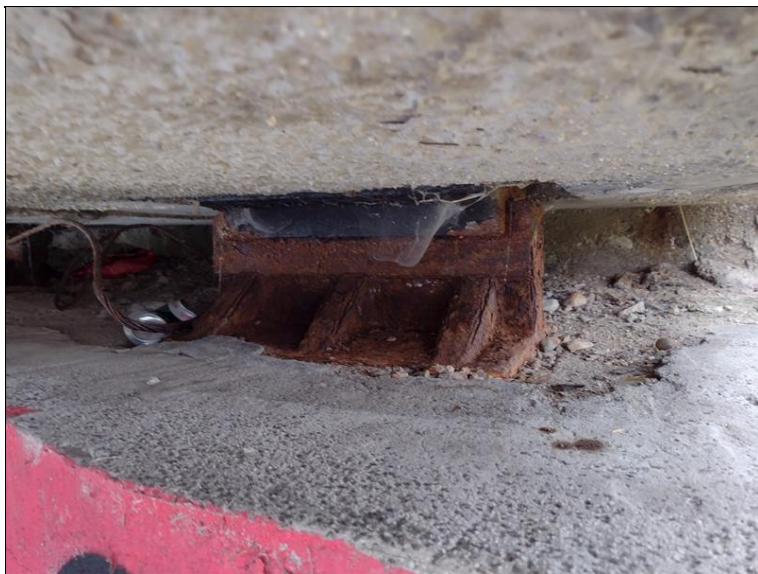
Pevné ložisko na OP1

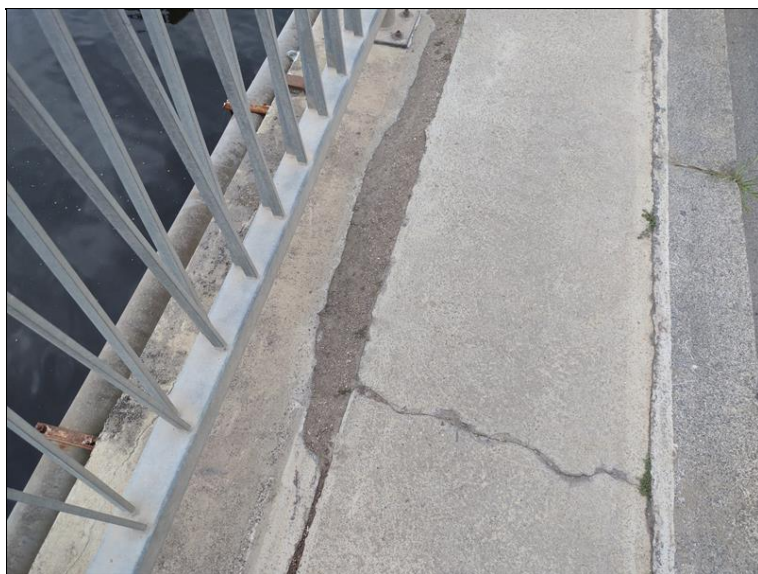
Povrch levého chodníku s degradovanou římsou

| [9] | 3.2 | Chodníky | Sanovat povrch chodníku. |
| [10] | 3.3 | Římsy, obrubníky, zálivky | Kompletně sanovat povrch říms |

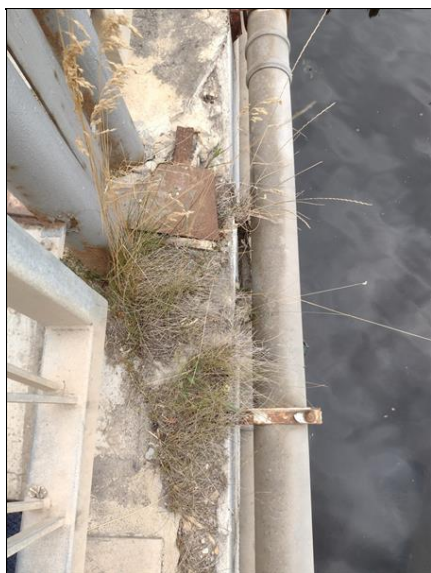
Vegetace na povrchu římsy u MZ

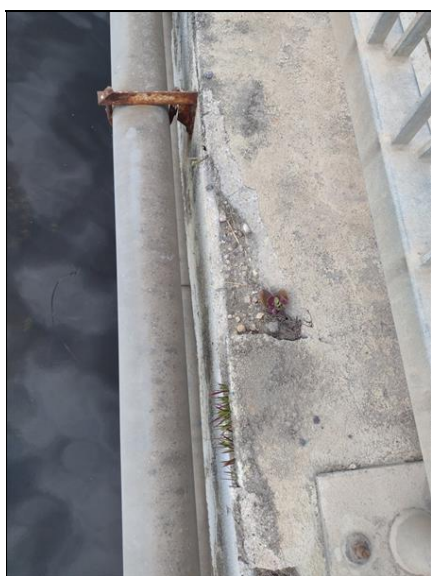
Římky se na mnoha místech drolí a mají olámané hrany

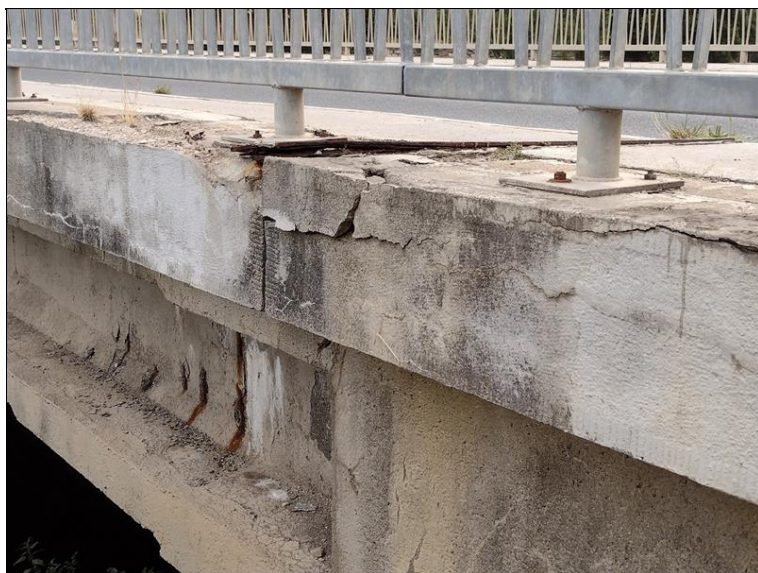
Degradace římsy u OP4 vpravo

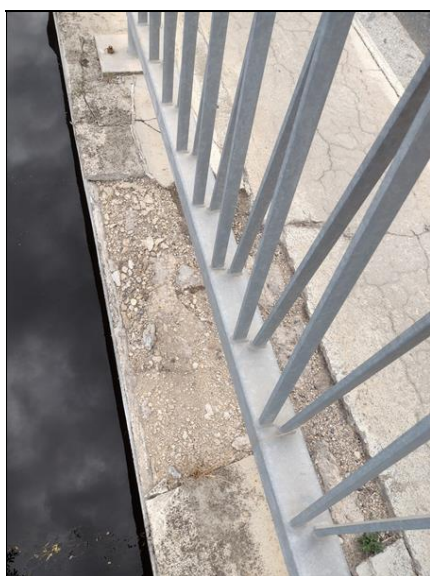
Degradace římsy

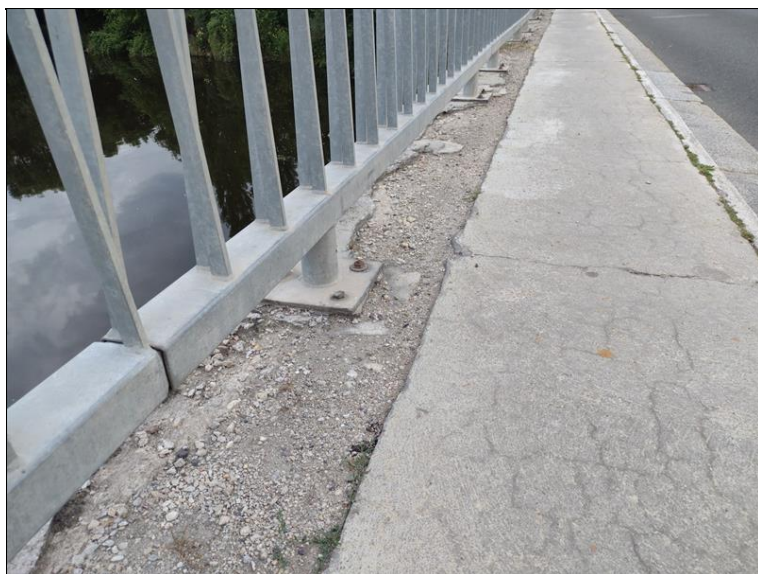
Degradace římsy

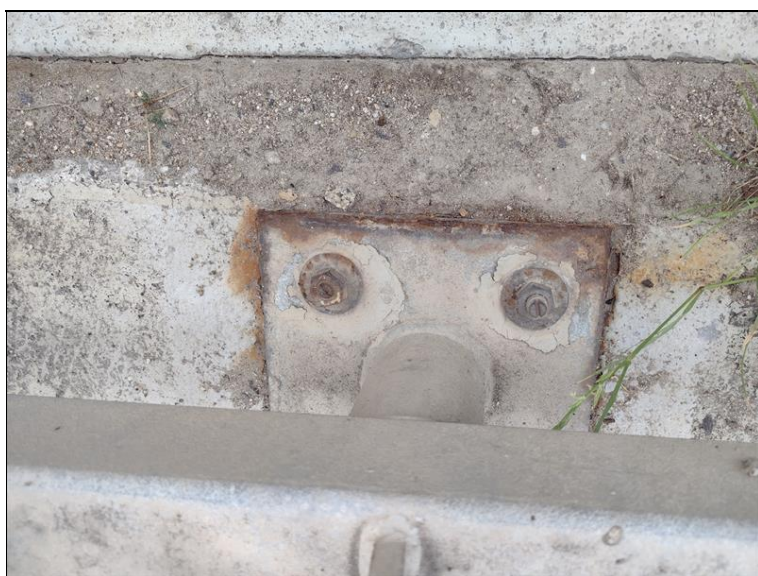
koroze kotvení zábradlí

[12] 4.2 Zábradlí Opravit poškozené PKO zábradlí

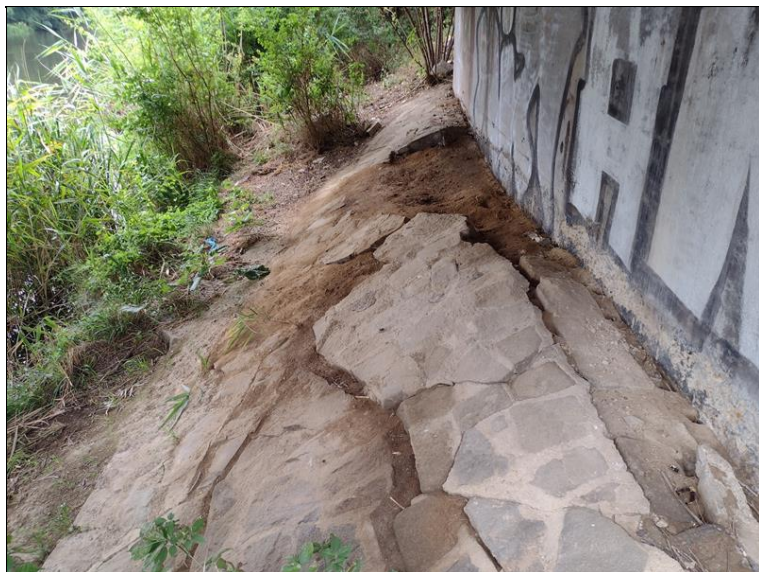
| [4.4] | 4.6 | Území pod mostem a přístup. cesty | Kamenná dlažba břehů opěr je rozrušená a z poloviny chybí, - zbytek dlažby má uvolněné kameny. |

odláždění paty opěry Op4

[14] 4.6 Území pod mostem a přístup. cesty Opravit kamennou dlažbu v patě opěr.

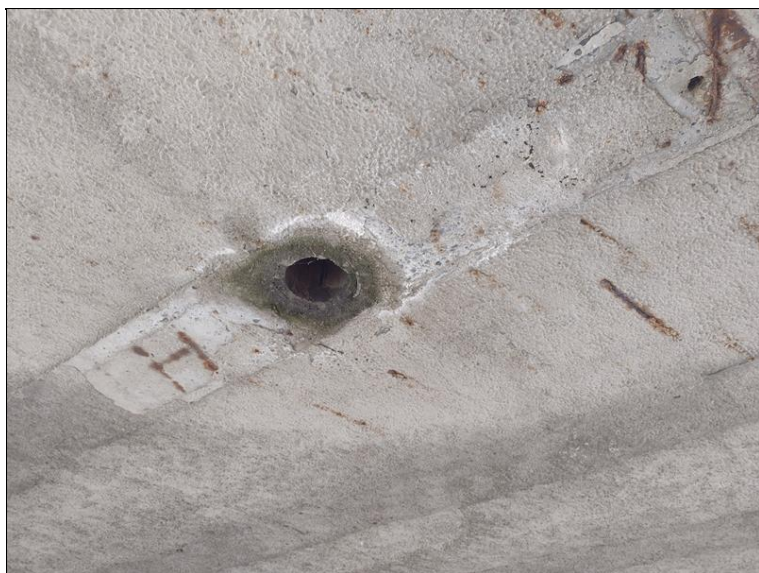
- [4.1] 4.8 Odvodnění Vyústění svodů odvodnění lícují se spodkem NK, kterou ve svém okolí zavodňují a rozrušují, svody povrchově korodují.
- [4.2] 4.2 Zábradlí Zábradlí nemá proveden vrchní nátěr, proveden pouze žárový zinek. Lokálně korodují kotevní desky a šrouby bez krytek, některé šrouby jsou nedotažené, vpravo nad OP1 povrchově koroduje 1 montážní pole zábradlí.
- [4.3] 4.3 Dopravní značení, označení objektu S ohledem na přepočet změna zatížitelnosti.

Svislý svod odvodnění na podhledu nepřesahuje přes obrys podhledu a tím dochází k zmáčení podhledu
