Most 383-007

Most přes Svitavu v Bílovicích

HLAVNÍ PROHLÍDKA

Datum provedení prohlídky: 21.9.2023

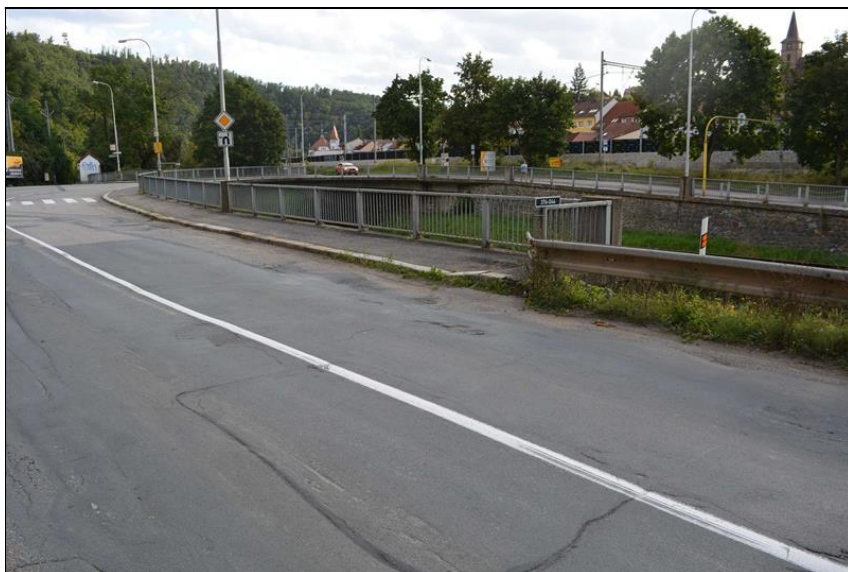
Celkový pohled na most po směru staničení.

SDZ bez závad. Osazeno je staré číslo OM. VDZ je z asi 20% stráveno.

| [1] | 4.3 | Dopravní značení, označení objektu | Osadit tabulky OM s novým číslem. |

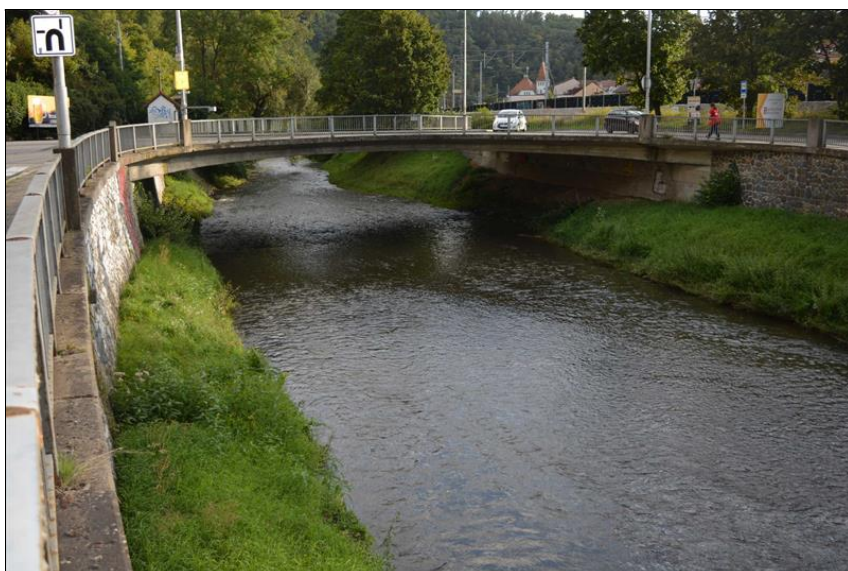
Boční pohled na most zprava po směru toku.

Území pod mostem bez zjevných závad. Přístup bez větších problémů.

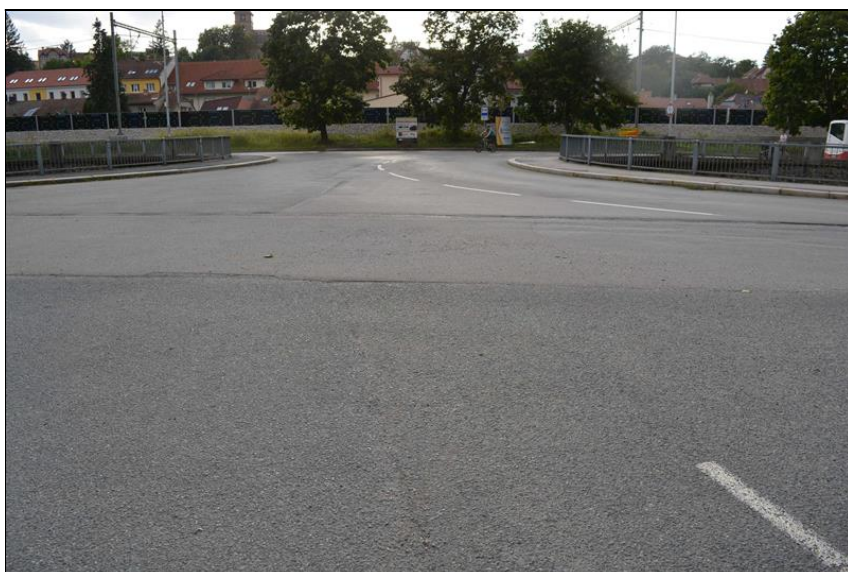
Celkový pohled na vozovku na mostě od OP1.

Ve vozovce jsou nerovnosti, projeté koleje, příčné i podélné trhliny.

| [6] | 3.1 | Vozovka | Naplánovat a provést výměnu mostního svršku. |

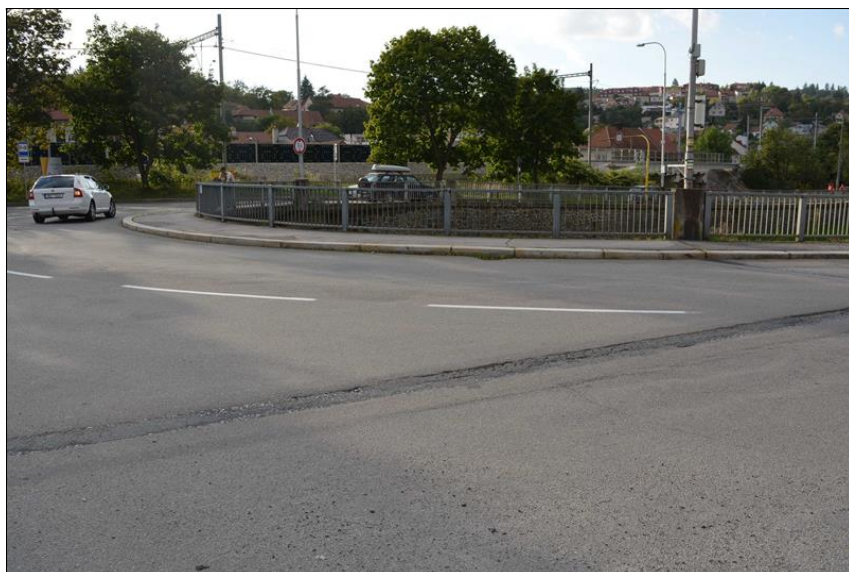
Pravá mostní římsa se zábradlím a chodníkem od OP1.

Zábradlí lokálně koroduje, nemá dostatečnou výšku dle normy. Lokálně deformovaná svislá výplň.

Beton patek stožárů VO je zvodněný s výluhy a s lokální povrchovou degradací s odpadem. Ocel stožárů VO s lokální povrchovou korozi.

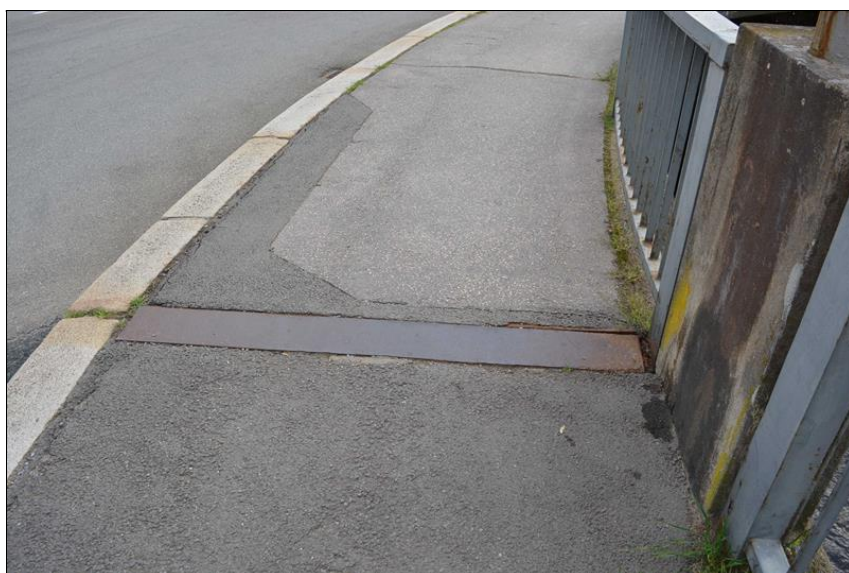
Detail MZ v P chodníku nad OP1.

Povrch P návodního chodníku z LA je prostoupen množstvím trhlin, místy rozpad LA. U L chodníku na povodní straně je trhlina méně, jsou vesměs příčné. Místy propad povrchu chodníku na křídlech.

V P chodníku koroze plechů překrytí DS.

| [2] | 3.5 | Izolační systém NK | Provést opravu dilatačních spár a zamezit tak zatékání na NK a SS mostu. |

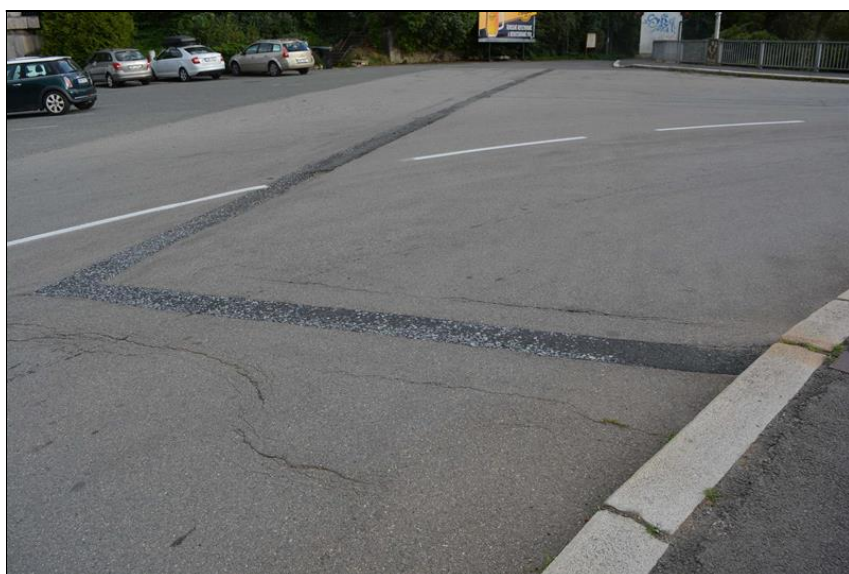
Celkový pohled na EMZ a vozovku v předpolí OP1 zprava.

EMZ ve vozovce lokálně projeté, nerovné a netěsné.

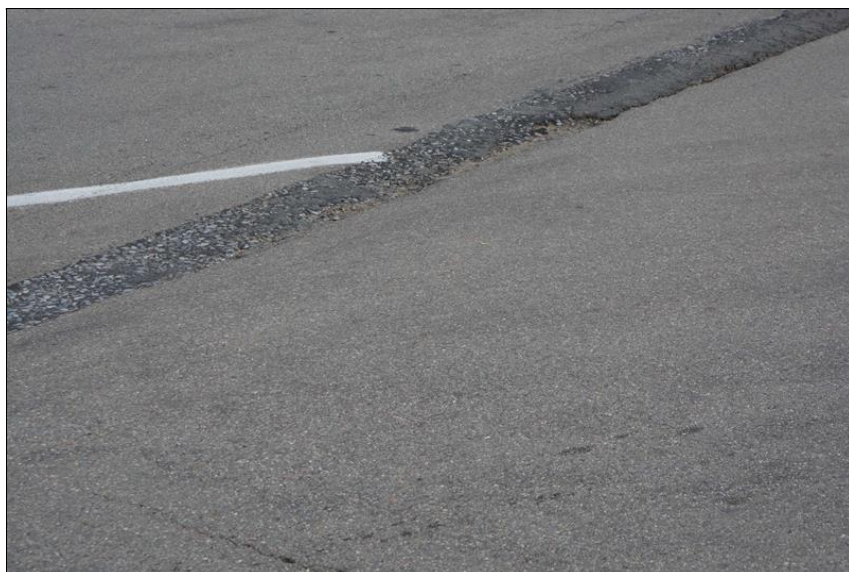
Detail EMZ v předpolí OP1.

EMZ ve vozovce lokálně projeté, nerovné a netěsné.

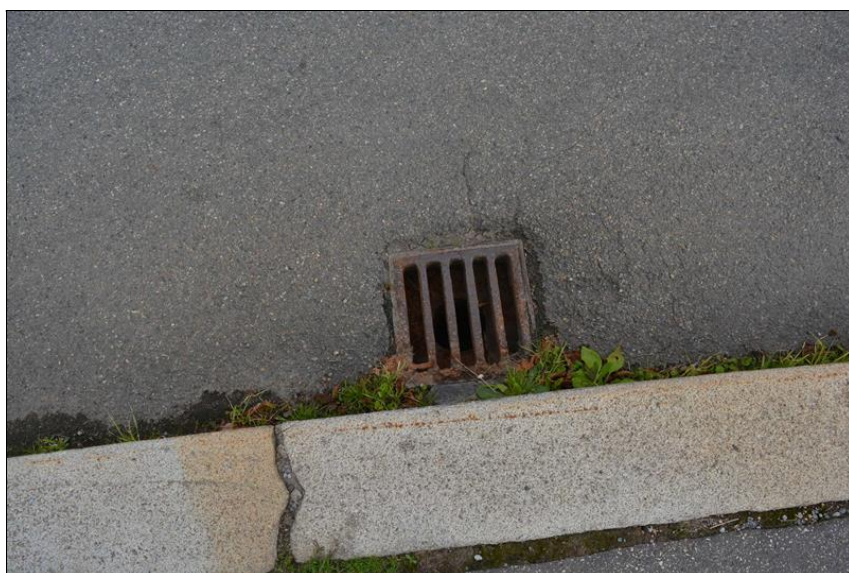
Detail odvodňovače u obruby P chodníku.

V horní části zatím funkční, vodu z mostu odvádí. Horší je dolní odrezlá část trubky odvodňovače, jejíž absence způsobuje zatékání na NK i SS mostu.

| [3] | 4.8 | Odvodnění | Provést opravu svislých svodů odvodnění tak, aby již nedocházelo k zamáčení NK i SS mostu. |

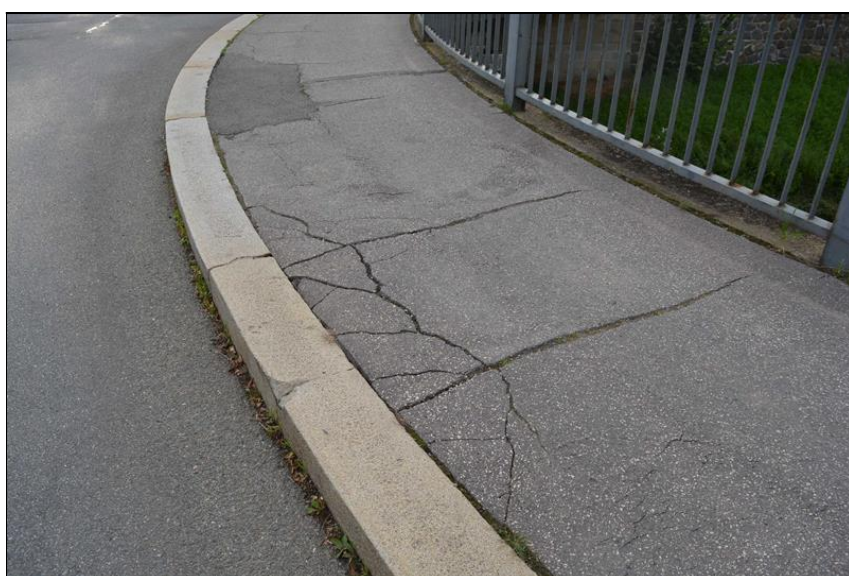
Detail P chodníku na mostě.

Povrch P návodního chodníku z LA je prostoupen množstvím trhlin, místy rozpad LA. U L chodníku na povodní straně je trhlin méně, jsou vesměs příčné. Místy propad povrchu chodníku na křídlech.

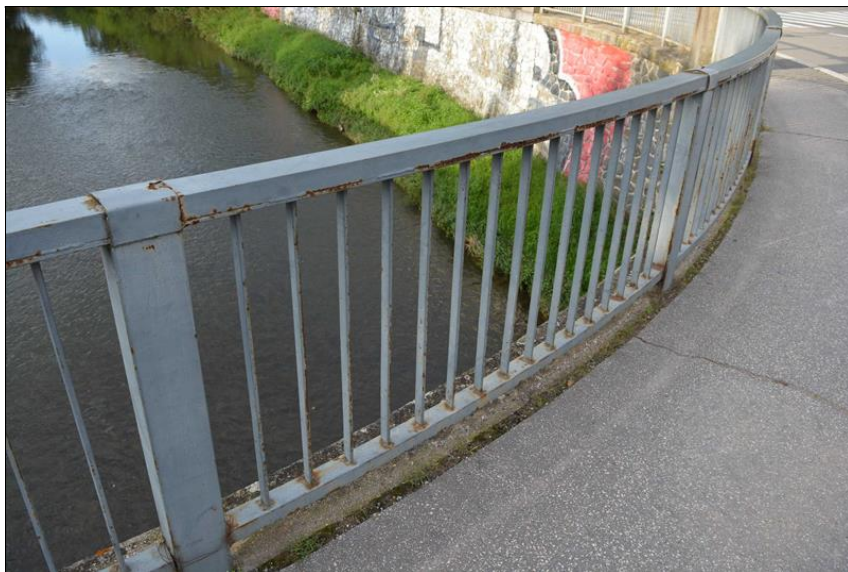
Detail P zábradlí.

Zábradlí lokálně koroduje, nemá dostatečnou výšku dle normy. Lokálně deformovaná svislá výplň.

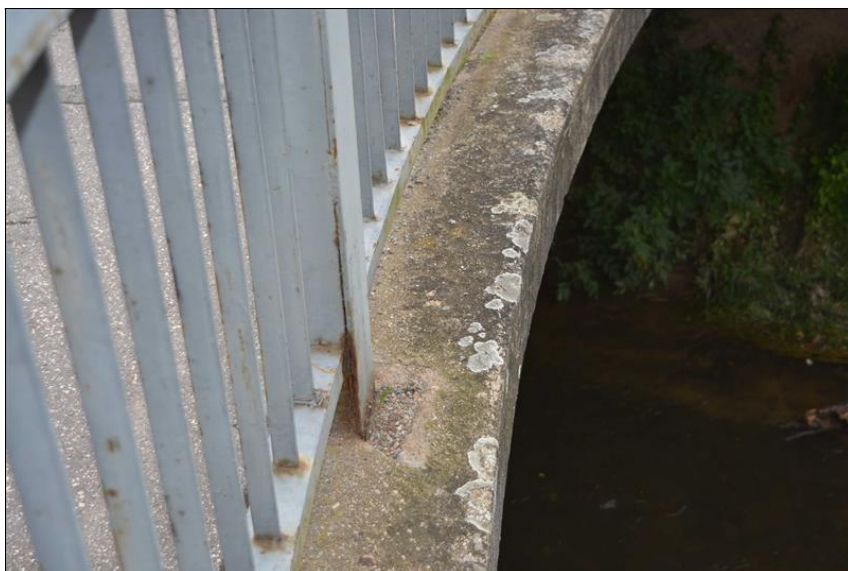
Detail P řimsy.

Beton řims s lokální povrchovou degradací s odpadem.

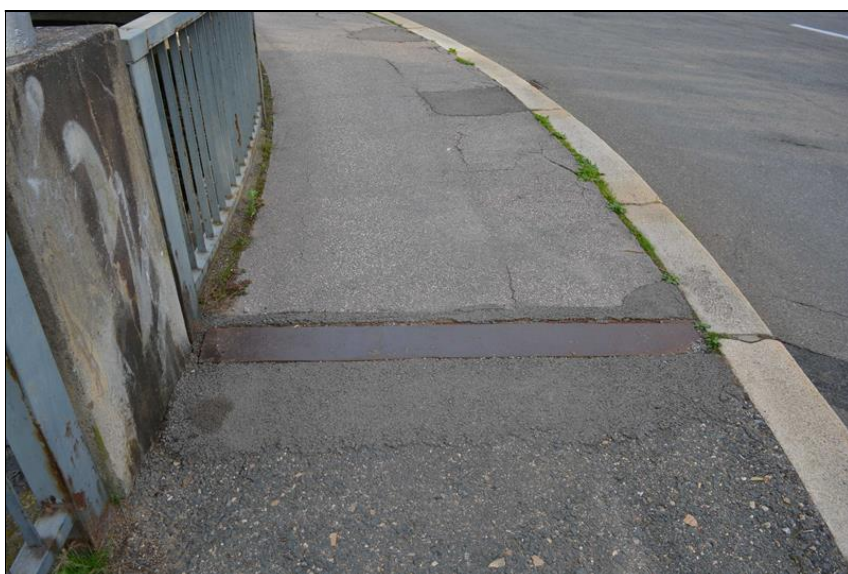
Detail MZ v P chodníku nad OP2.

Povrch P návodního chodníku z LA je prostoupen množstvím trhlin, místy rozpad LA. U L chodníku na povodní straně je trhlin méně, jsou vesměs příčné. Místy propad povrchu chodníku na křídlech.

V P chodníku koroze plechů překrytí DS.

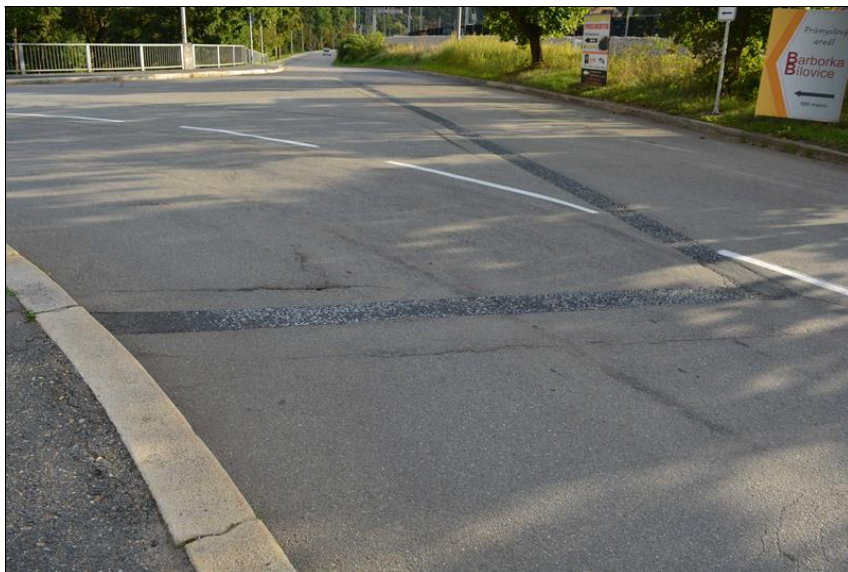
Celkový pohled na EMZ a vozovku v předpolí OP2 zprava.

EMZ ve vozovce lokálně projeté, nerovné a netěsné.

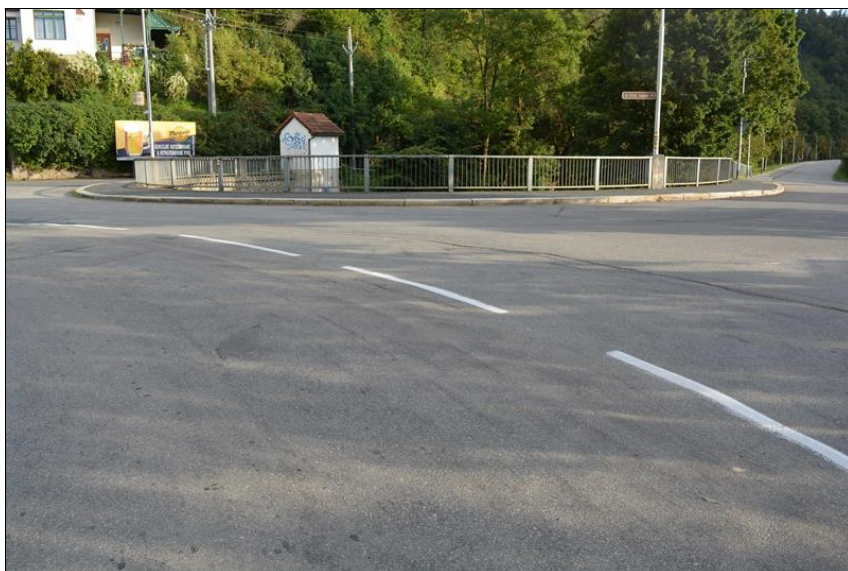
Levá mostní římsa se zábradlím a chodníkem od OP2.

Zábradlí lokálně koroduje, nemá dostatečnou výšku dle normy. Lokálně deformovaná svislá výplň.

Beton patek stožárů VO je zvodněný s výluhy a s lokální povrchovou degradací s odpadem. Ocel stožárů VO s lokální povrchovou korozí.

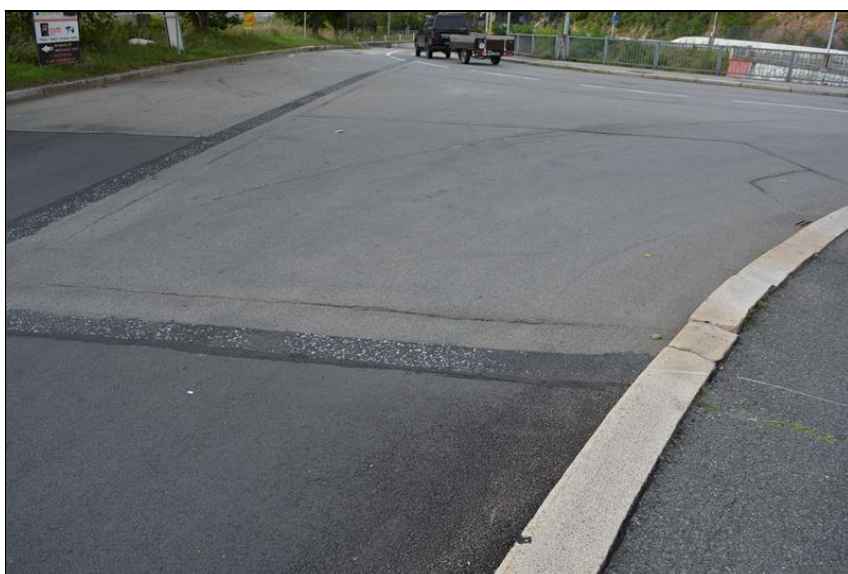
Celkový pohled na EMZ a vozovku v předpolí OP2 zleva.

EMZ ve vozovce lokálně projeté, nerovné a netěsné.

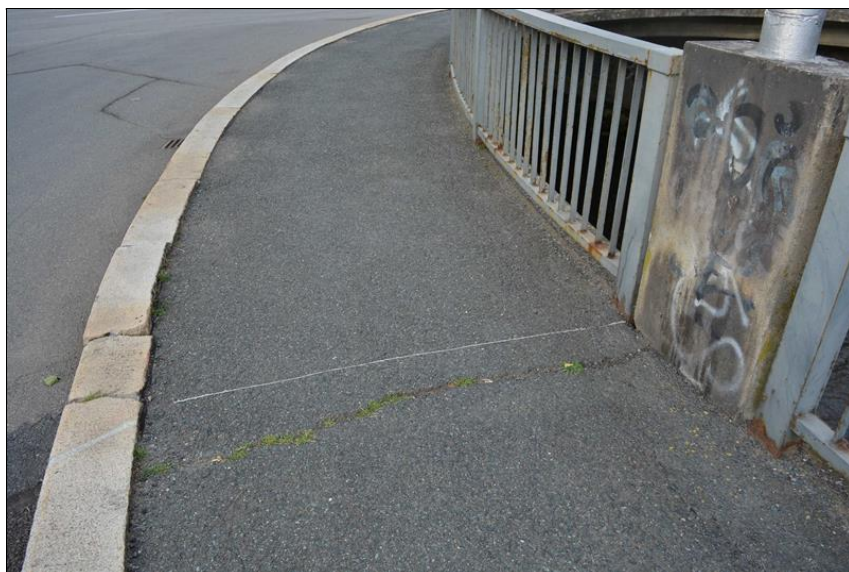
Detail L chodníku nad OP2 a v jejím předpolí.

Povrch P návodního chodníku z LA je prostoupen množstvím trhlin, místy rozpad LA. U L chodníku na povodní straně je trhlín méně, jsou vesměs příčné. Místy propad povrchu chodníku na křídlech.

V L chodníku v místě nepřiznaných DS vytvořeny příčné trhlíny.

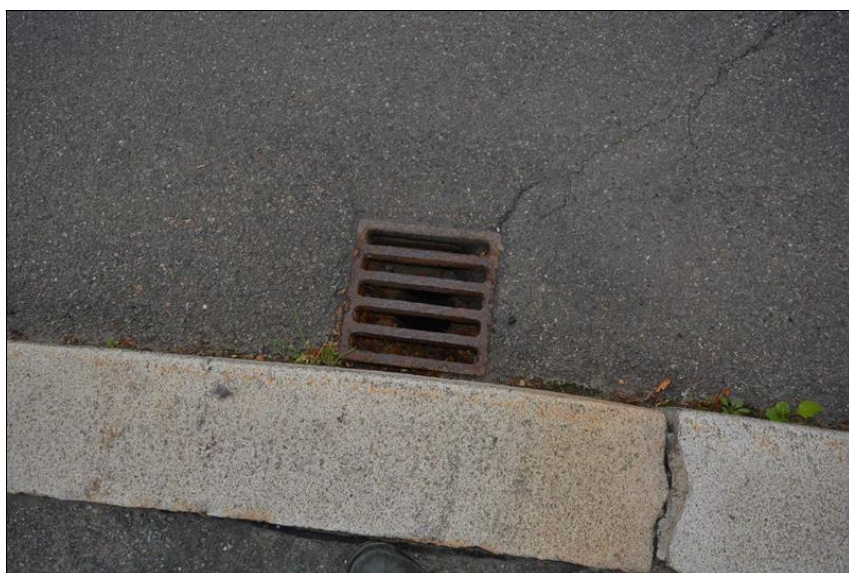
Detail odvodňovače u obruby L chodníku.

V horní části zatím funkční, vodu z mostu odvádí. Horší je dolní odrezlá část trubky odvodňovače, jejíž absence způsobuje zatékání na NK i SS mostu.

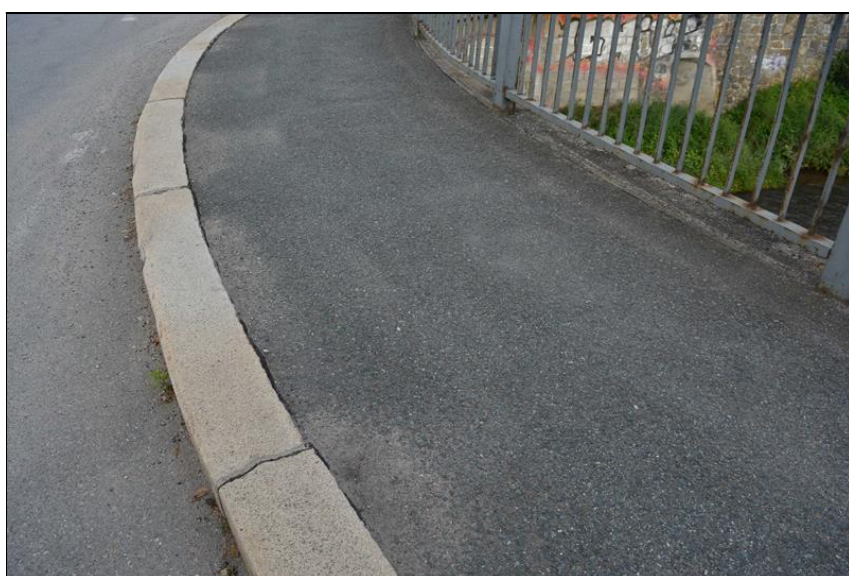
Detail L chodníku na mostě.

Povrch P návodního chodníku z LA je prostoupen množstvím trhlin, místy rozpad LA. U L chodníku na povodní straně je trhlín méně, jsou vesměs příčné. Místy propad povrchu chodníku na křídlech.

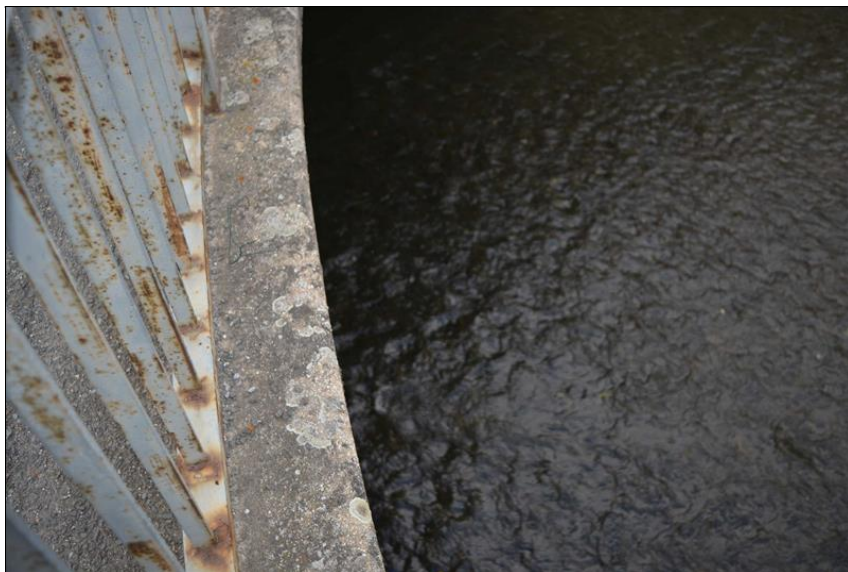
Detail L řimsy.

3.3 Řimsy, obrubníky, zálivky
Beton řims s lokální povrchovou degradací s odpadem.

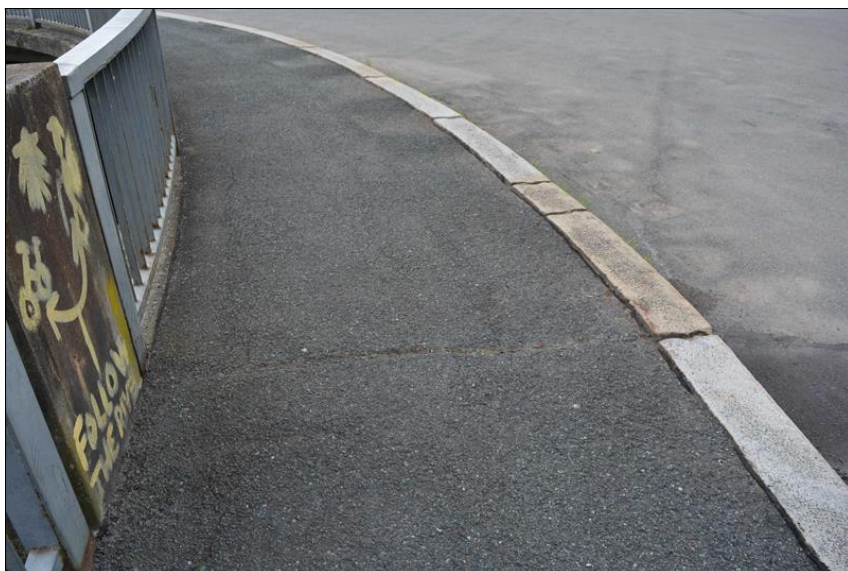
Detail L chodníku nad OP1 a v jejím předpolí.

3.2 Chodníky
Povrch P návodního chodníku z LA je prostoupen množstvím trhlin, místy rozpad LA. U L chodníku na povodní straně je trhlina méně, jsou vesměs příčné. Místy propad povrchu chodníku na křídlech.

2.3 Mostní závěry
V L chodníku v místě nepříznaných DS vytvořeny příčné trhliny.

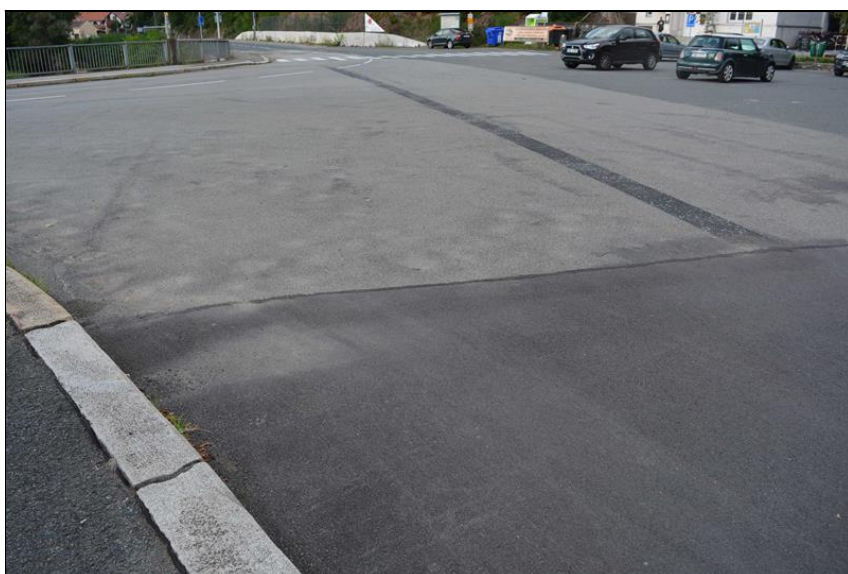
Celkový pohled na EMZ a vozovku v předpolí OP1 zleva.

2.3 Mostní závěry
EMZ ve vozovce lokálně projeté, nerovné a netěsné.

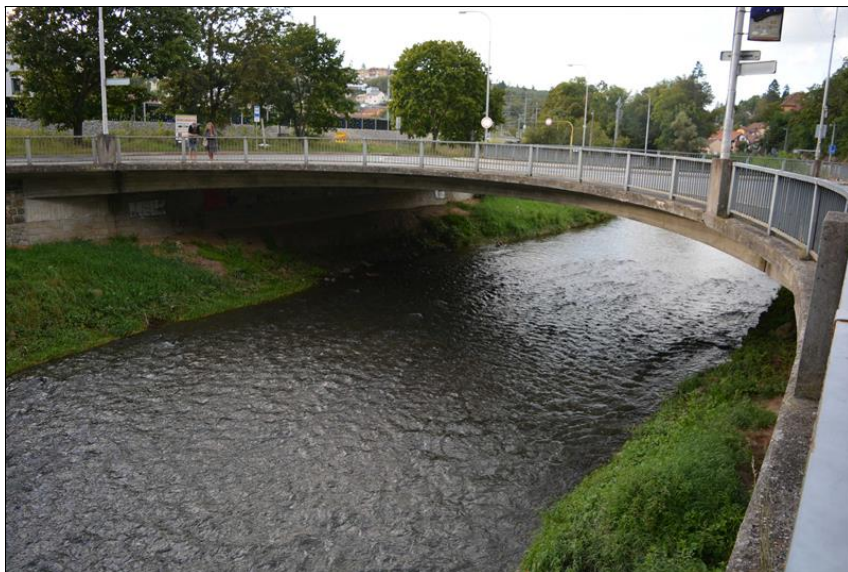
Boční pohled na most zleva proti směru toku.

Území pod mostem bez zjevných závad. Přístup bez větších problémů.

Beton patek stožárů VO je zvodněný s výluhy a s lokální povrchovou degradací s odpadem. Ocel stožárů VO s lokální povrchovou korozi.

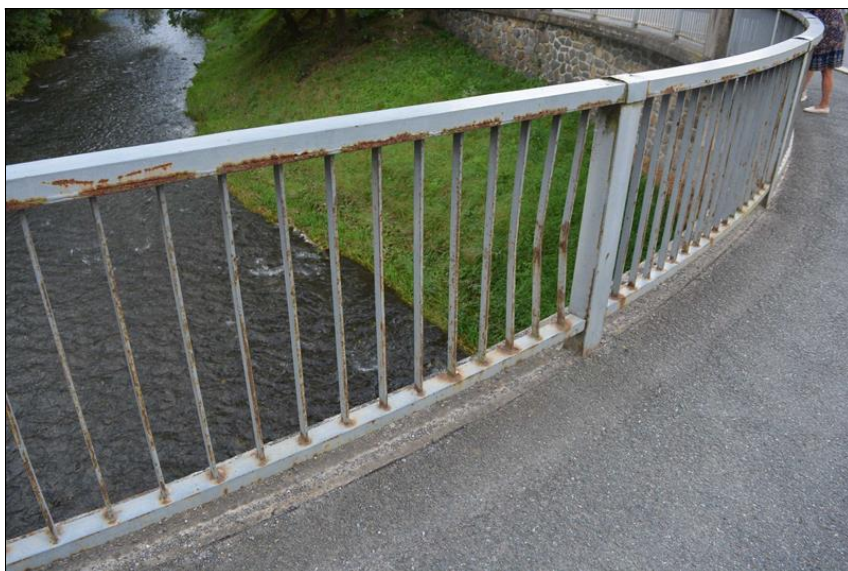
Detail L zábradlí.

Zábradlí lokálně koroduje, nemá dostatečnou výšku dle normy. Lokálně deformovaná svislá výplň.

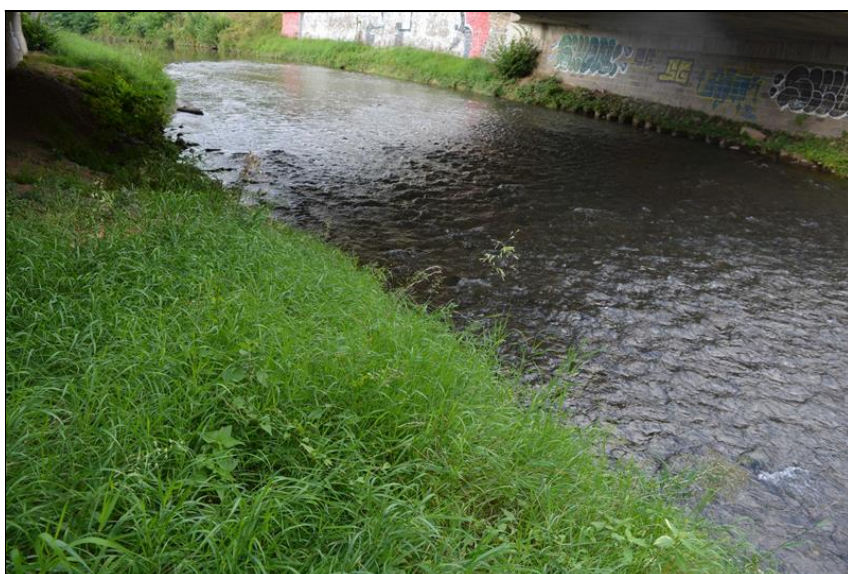
Celkový pohled na území pod mostem zleva.

Území pod mostem bez zjevných závad. Přístup bez větších problémů.

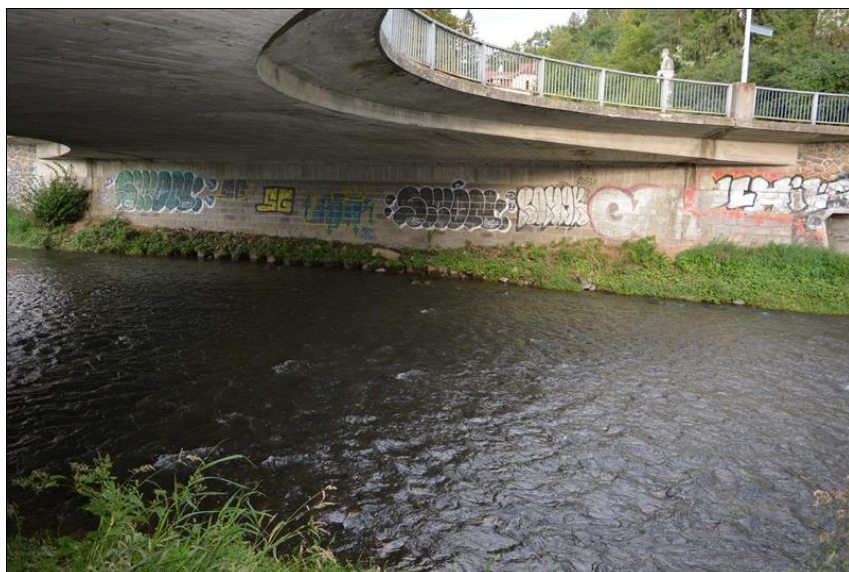
Z důvodů zhoršení stavu spodní stavby v místě dilatačních spár a korozivním projevům v lici úložných prahů obou opěr byl zhoršen stavební stav na uspokojivý.

Pohled na OP1 zleva.

Založení je nepřístupné, ale zřejmě bez závad.

Úložný práh SS lokálně zvodnělý s výluhy a povrchově degradovaný s lokálním odpadem povrchové vrstvy betonu a obnaženou, povrchově korodující výztuží.

| [4] | 1.2 | Mostní podpěry křídla a čelní zdi | Provést lokální sanaci SS mostu. |

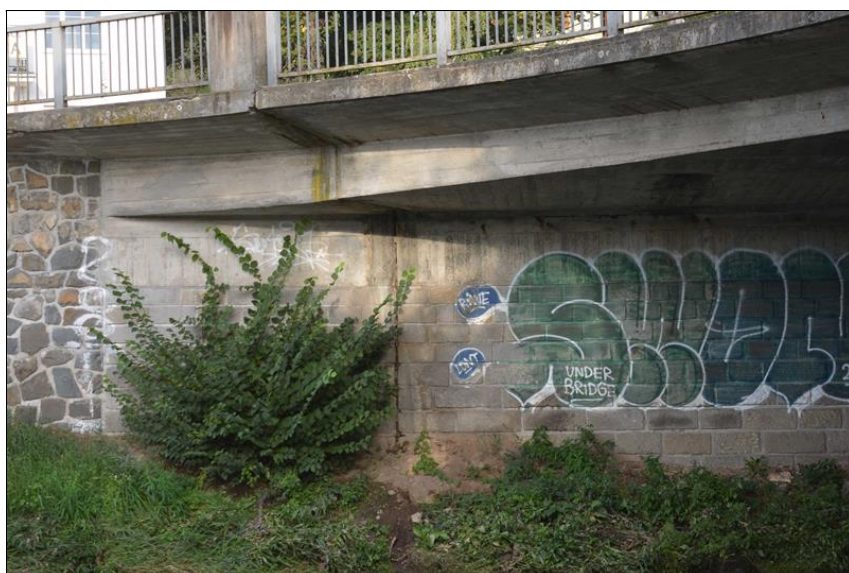
P křídlo OP1 a navazující OZ.

Úložný práh SS lokálně zvodnělý s výluhy a povrchově degradovaný s lokálním odpadem povrchové vrstvy betonu a obnaženou, povrchově korodující výztuží.

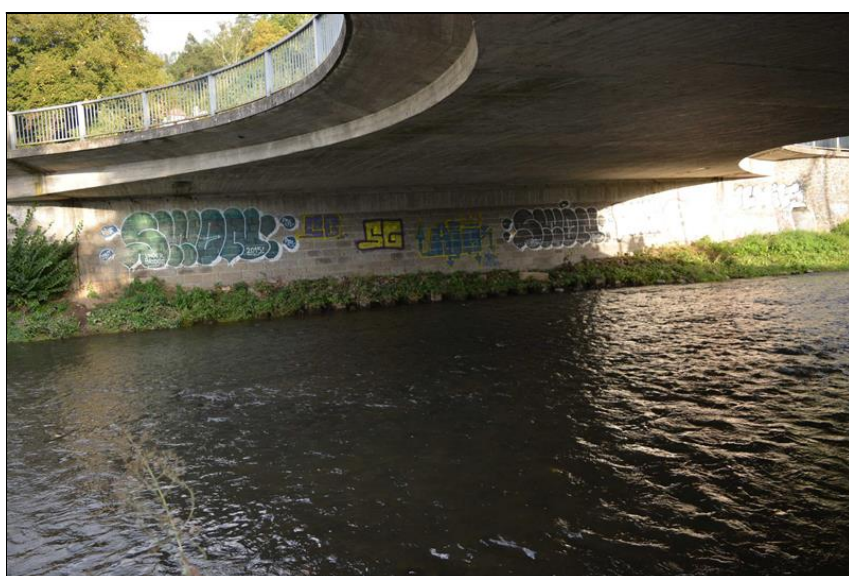
Pohled na OP1 zprava.

Založení je nepřístupné, ale zřejmě bez závad.

Úložný práh SS lokálně zvodnělý s výluhy a povrchově degradovaný s lokálním odpadem povrchové vrstvy betonu a obnaženou, povrchově korodující výztuží.

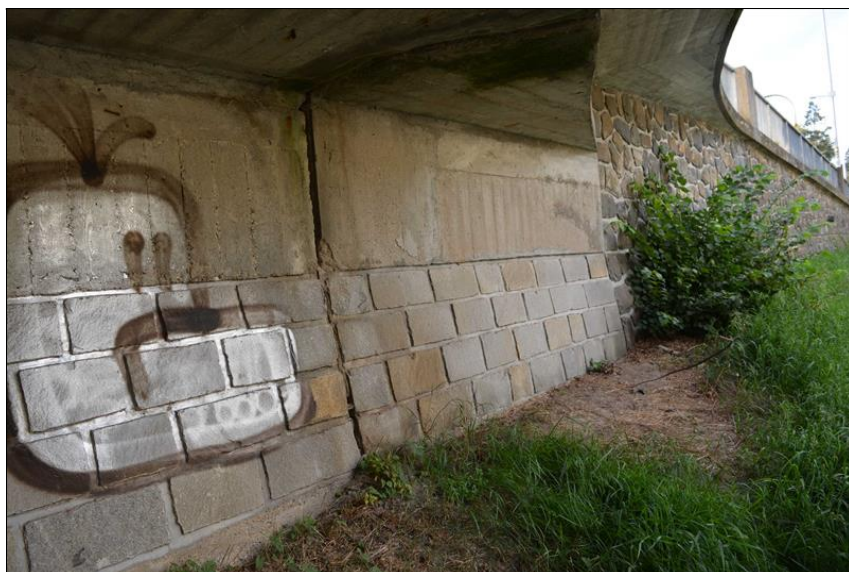
P křídlo OP2 a navazující OZ.

Úložný práh SS lokálně zvodnělý s výluhy a povrchově degradovaný s lokálním odpadem povrchové vrstvy betonu a obnaženou, povrchově korodující výztuží.

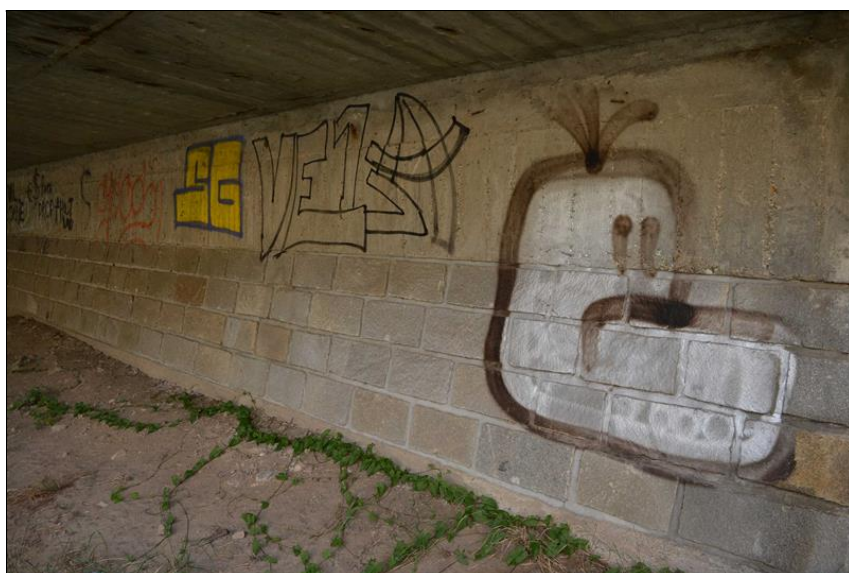
Pohled na OP2 zprava.

Založení je nepřístupné, ale zřejmě bez závad.

Úložný práh SS lokálně zvodnělý s výluhy a povrchově degradovaný s lokálním odpadem povrchové vrstvy betonu a obnaženou, povrchově korodující výztuží.

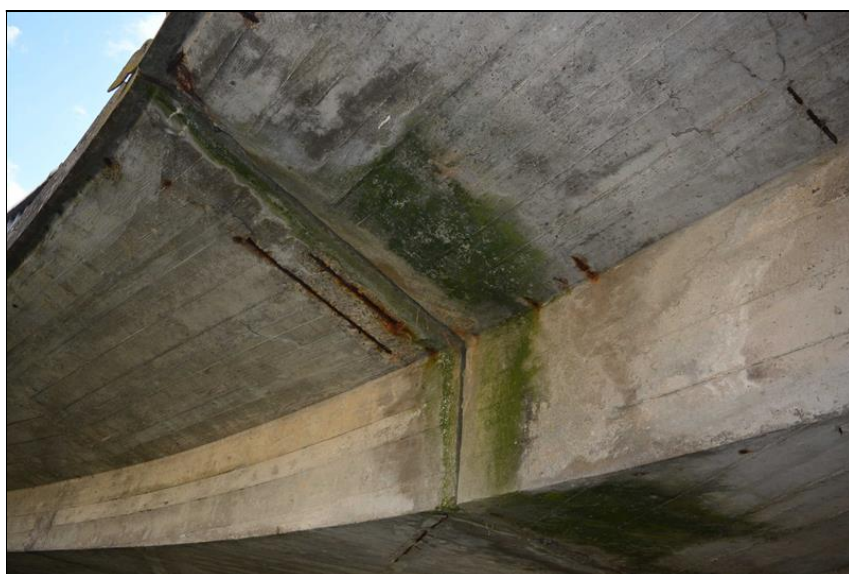
Detail pohledu NK mostu vpravo u OP2.

V celkové ploše se jeví bez větších zjevných závad. Lokální problémy jsou v místech odrezlých odvodňovačů, od nichž voda volně stéká po podhledu NK. Podobně je tomu v místě dilatačních spár - zavlhání a povrchový rozpad betonu. Lokálně je možno najít obnaženou výztuž s malým krytím.

| [5] | 2 | Nosná konstrukce mostu (horní stavba) | Provést lokální sanaci NK mostu. |

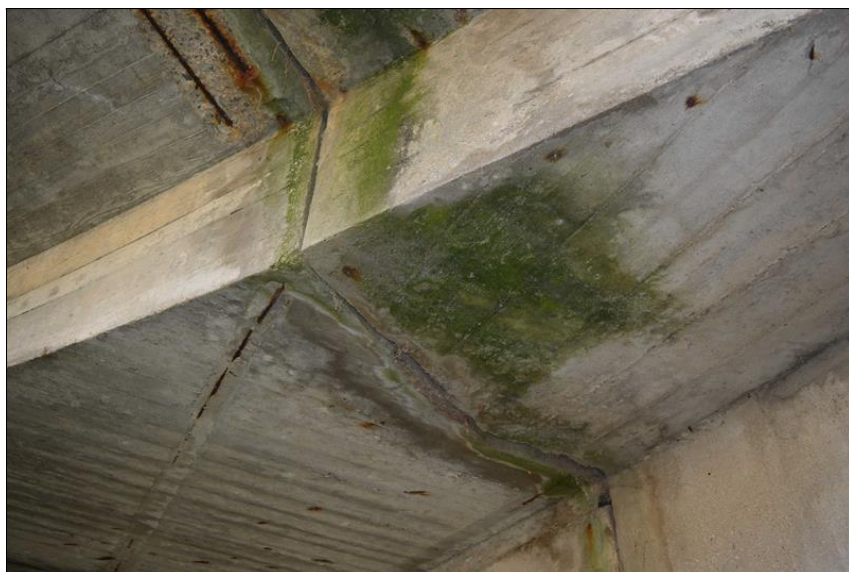
Detail pohledu NK mostu vpravo u OP2.

V celkové ploše se jeví bez větších zjevných závad. Lokální problémy jsou v místech odrezlých odvodňovačů, od nichž voda volně stéká po podhledu NK. Podobně je tomu v místě dilatačních spár - zavlhání a povrchový rozpad betonu. Lokálně je možno najít obnaženou výztuž s malým krytím.

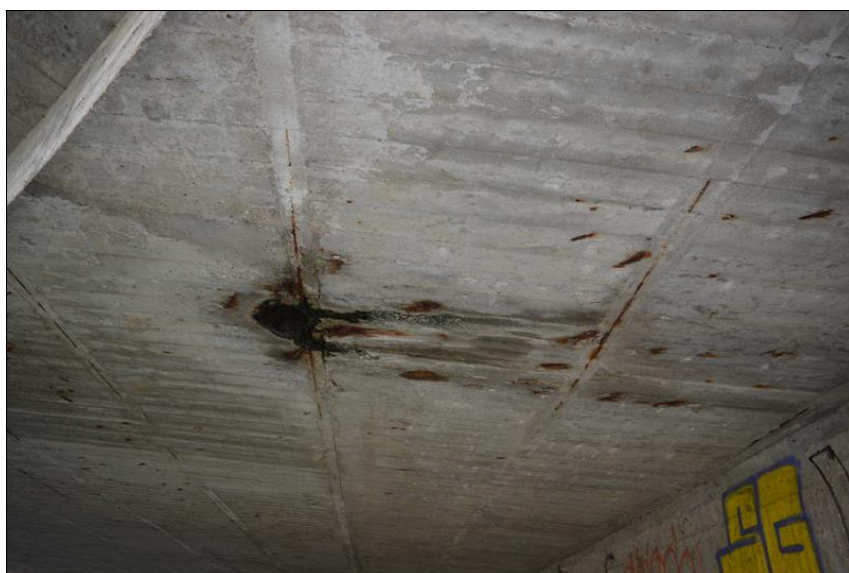
Detail pohledu NK mostu vpravo u OP2 u vyústění odvodňovače.

V celkové ploše se jeví bez větších zjevných závad. Lokální problémy jsou v místech odrezlých odvodňovačů, od nichž voda volně stéká po podhledu NK. Podobně je tomu v místě dilatačních spár - zavlhání a povrchový rozpad betonu. Lokálně je možno najít obnaženou výztuž s malým krytím.

V horní části zatím funkční, vodu z mostu odvádí. Horší je dolní odrezlá část trubky odvodňovače, jejíž absence způsobuje zatékání na NK i SS mostu.

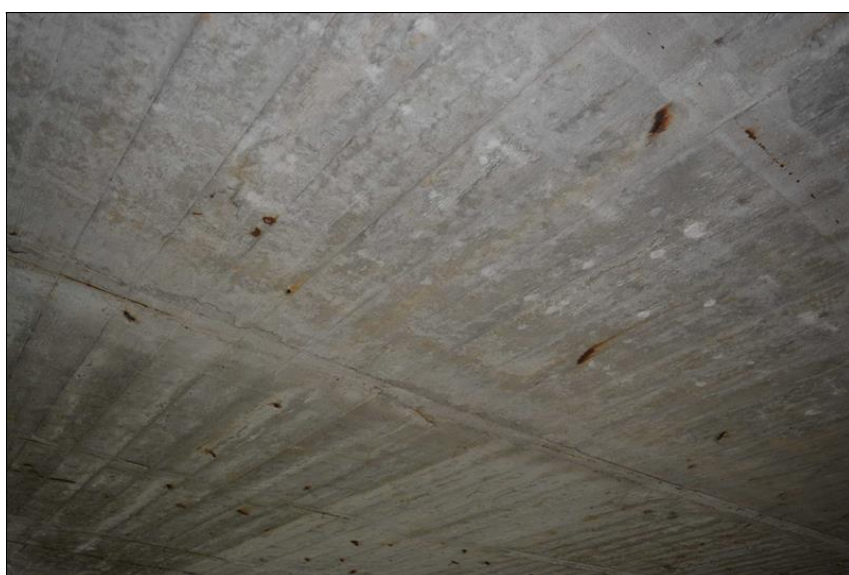
Detail pohledu NK mostu v ploše.

V celkové ploše se jeví bez větších zjevných závad. Lokální problémy jsou v místech odrezlých odvodňovačů, od nichž voda volně stéká po podhledu NK. Podobně je tomu v místě dilatačních spár - zavlhání a povrchový rozpad betonu. Lokálně je možno najít obnaženou výztuž s malým krytím.

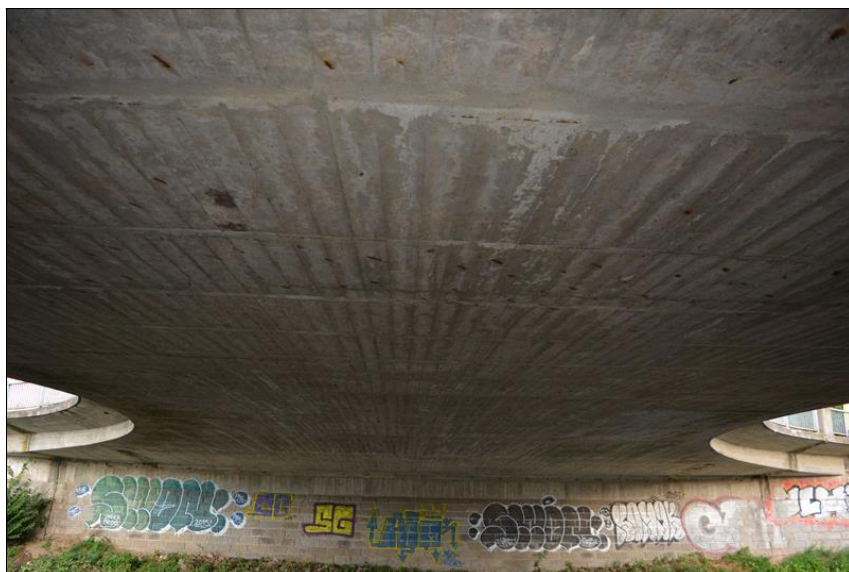
Celkový pohled na podhled NK mostu od OP2 k OP1.

V celkové ploše se jeví bez větších zjevných závad. Lokální problémy jsou v místech odrezlých odvodňovačů, od nichž voda volně stéká po podhledu NK. Podobně je tomu v místě dilatačních spár - zavlhání a povrchový rozpad betonu. Lokálně je možno najít obnaženou výztuž s malým krytím.

Dle stavu NK je zatím funkční kromě míst dilatačních spár, kde dochází k zatékání.

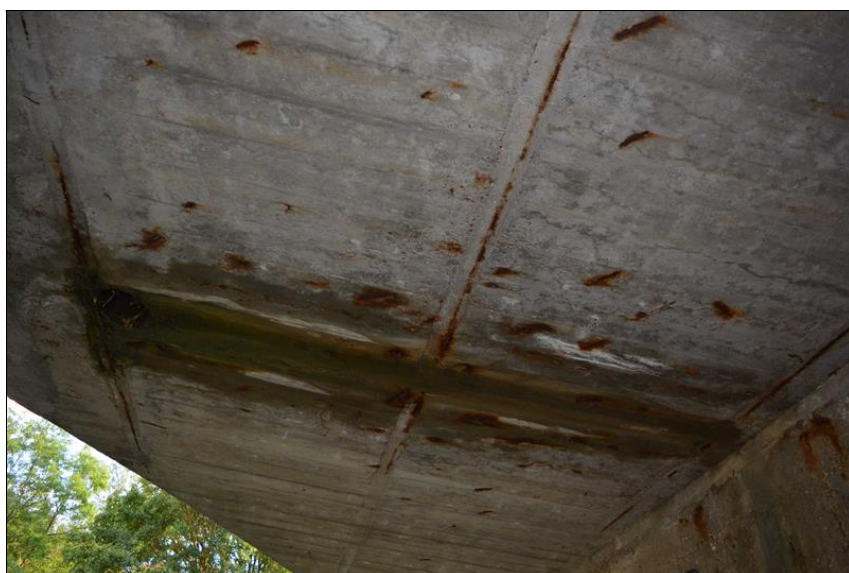
Detail podhledu NK mostu vlevo u OP2 u výústění odvodňovače.

V celkové ploše se jeví bez větších zjevných závad. Lokální problémy jsou v místech odrezlých odvodňovačů, od nichž voda volně stéká po podhledu NK. Podobně je tomu v místě dilatačních spár - zavlhání a povrchový rozpad betonu. Lokálně je možno najít obnaženou výztuž s malým krytím.

V horní části zatím funkční, vodu z mostu odvádí. Horší je dolní odrezlá část trubky odvodňovače, jejíž absence způsobuje zatékání na NK i SS mostu.

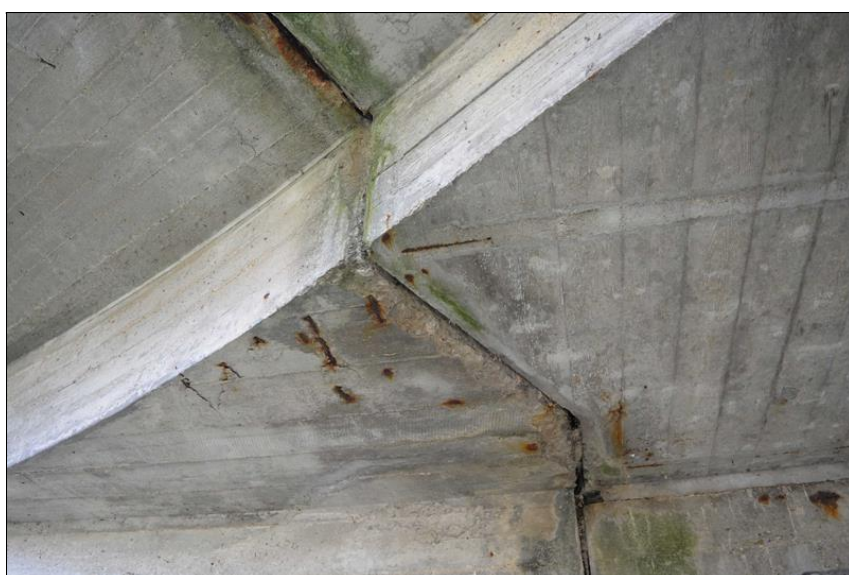
Detail podhledu NK mostu vlevo u OP2.

V celkové ploše se jeví bez větších zjevných závad. Lokální problémy jsou v místech odrezlých odvodňovačů, od nichž voda volně stéká po podhledu NK. Podobně je tomu v místě dilatačních spár - zavlhání a povrchový rozpad betonu. Lokálně je možno najít obnaženou výztuž s malým krytím.

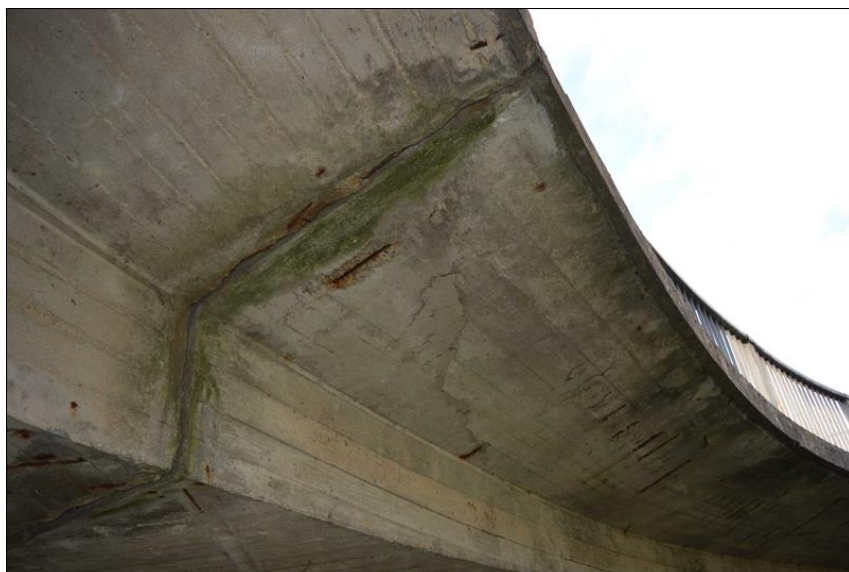
Detail pohledu NK mostu vlevo u OP2.

V celkové ploše se jeví bez větších zjevných závad. Lokální problémy jsou v místech odrezlých odvodňovačů, od nichž voda volně stéká po podhledu NK. Podobně je tomu v místě dilatačních spár - zavlhání a povrchový rozpad betonu. Lokálně je možno najít obnaženou výztuž s malým krytím.

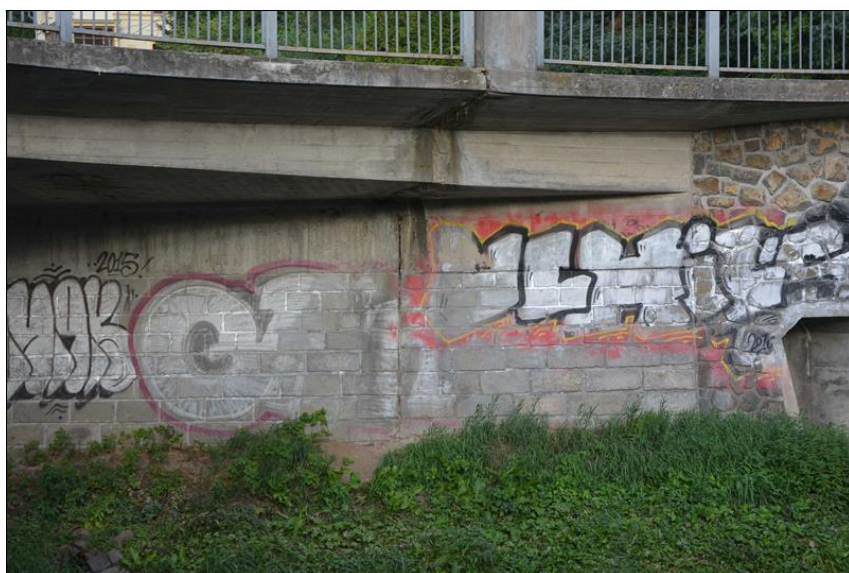
L křídlo OP1 a navazující OZ.

Úložný práh SS lokálně zvodnělý s výluhy a povrchově degradovaný s lokálním odpadem povrchové vrstvy betonu a obnaženou, povrchově korodující výztuží.

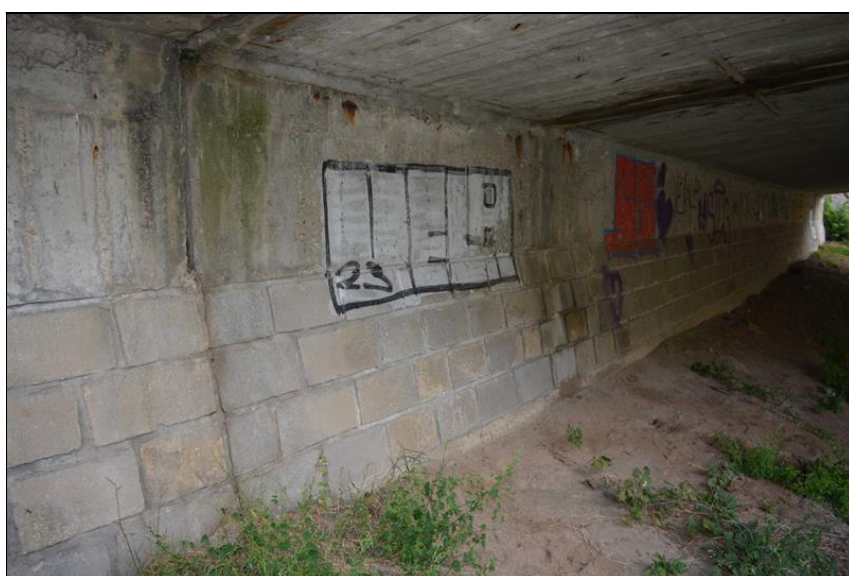
Pohled na OP2 zleva.

Založení je nepřístupné, ale zřejmě bez závad.

Úložný práh SS lokálně zvodnělý s výluhy a povrchově degradovaný s lokálním odpadem povrchové vrstvy betonu a obnaženou, povrchově korodující výztuží.

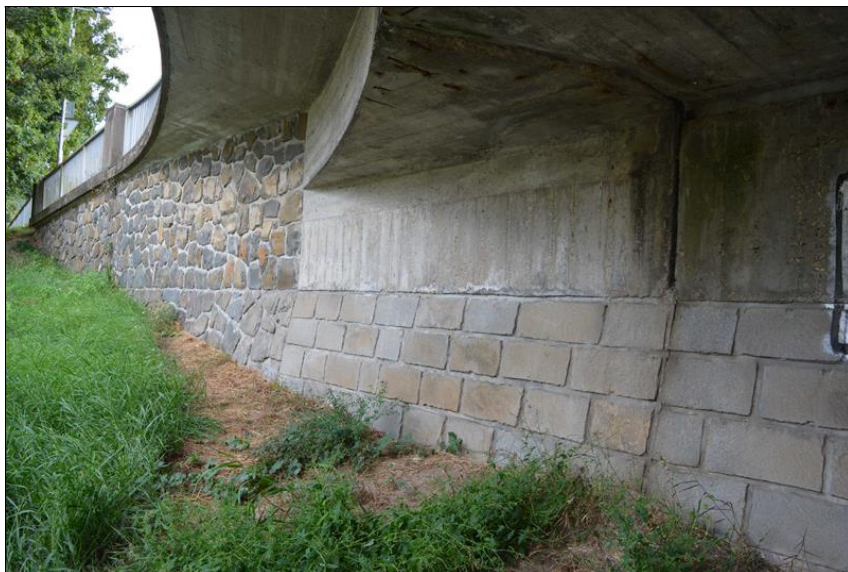
L křídlo OP2 a navazující OZ.

Úložný práh SS lokálně zvodnělý s výluhy a povrchově degradovaný s lokálním odpadem povrchové vrstvy betonu a obnaženou, povrchově korodující výztuží.

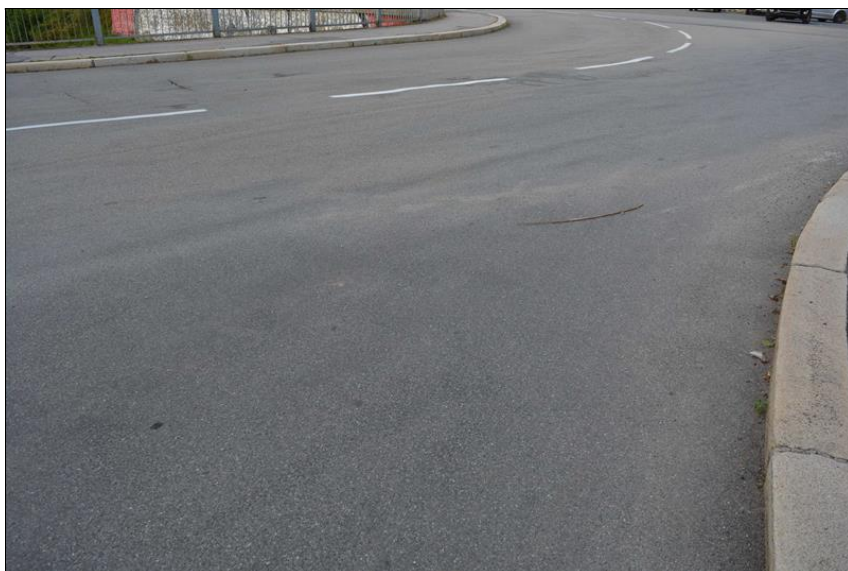
Celkový pohled na vozovku na mostě od OP2.

Ve vozovce jsou nerovnosti, projeté koleje, příčné i podélné trhliny.
