IMOS BRNO, a.s.
DIVIZE SILNIČNÍ VÝVOJ
OLOMOUCKÁ 174
627 00 BRNO

Na základě výše uvedené objednávky provedl zhotovitel diagnostický průzkum vozovky na vybraném úseku silnice II/152 spočívající ve vizuální prohlídce s grafickým záznamem a fotodokumentací poruch, měření průhybů a posouzení únosnosti vozovky, jádrových vývrtech, vrtaných sondách a rozborech asfaltové směsi a podložní zeminy. Posouzení parametrů vozovky je provedeno podle technických podmínek TP87. Byly stanoveny výstupní parametry k hodnocení konstrukce vozovky. Předkládá se návrh rekonstrukce vozovky.

Silnice: II/152

Název: Hajany - Želešice

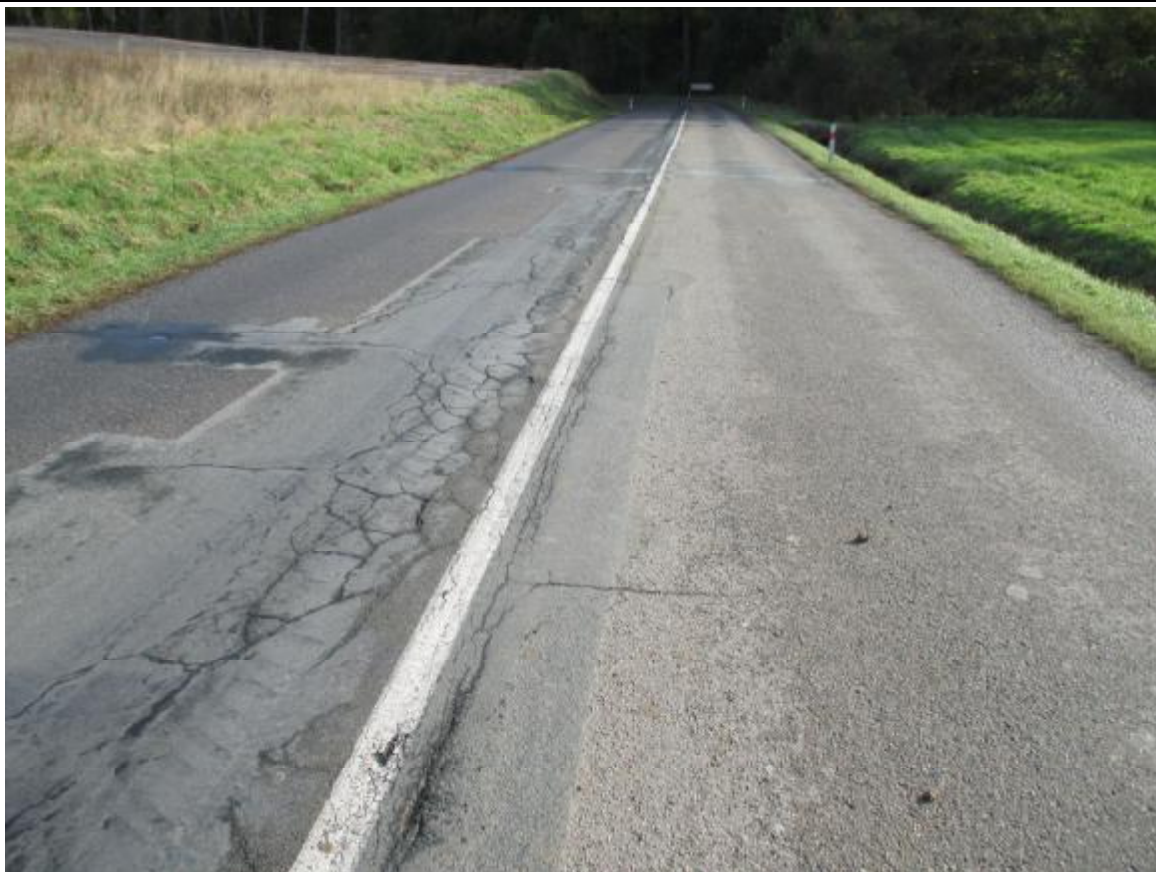
F03, km 123,410+

Mozaikové až síťové trhliny, příčné a podélné rozvětvené trhliny

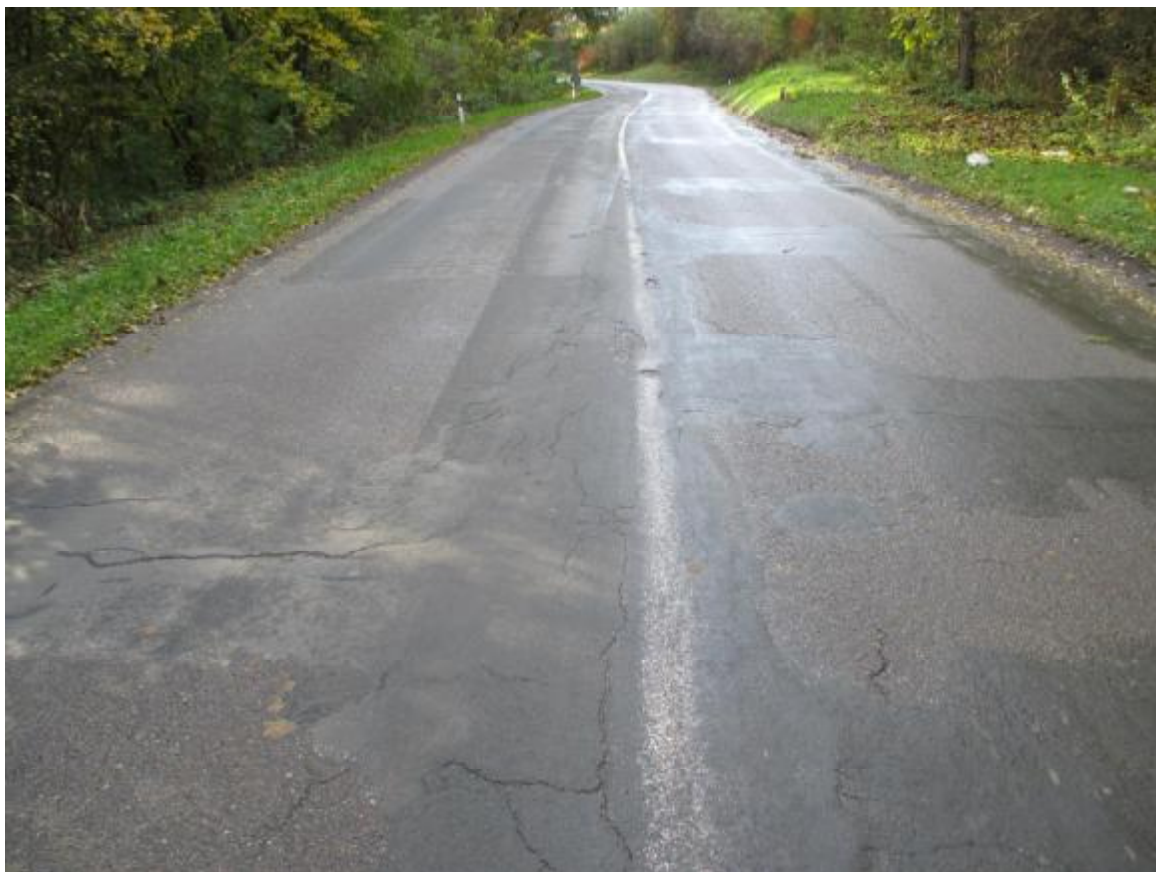
F07, km 123,790-

Mozaikové trhliny, příčné a podélné rozvětvené trhliny, vysprávký nátěrové a tryskové a nepravidelné hrboly

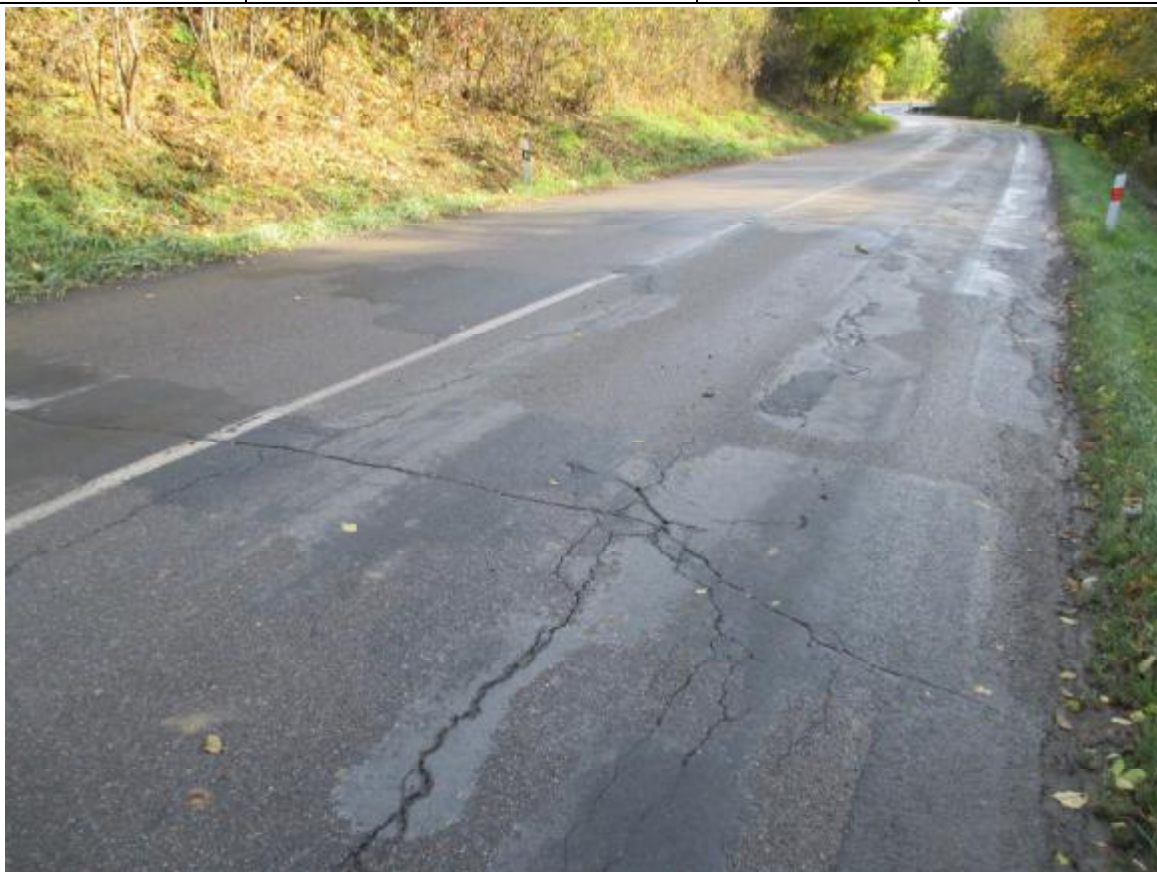
F12, km 124,270+

Vozovka je porušena mozaikovými, příčnými, podélnými a nepravidelnými trhlinami, často ošetřenými tryskovými vysprávkami tvořícími nepravidelné hrboly. Od km cca 124,150 se podél pravého okraje vozovky vyskytují také výrazné konstrukční poruchy (plošné deformace, síťové trhliny).

Celková tloušťka vozovky zjištěná z VS1 je dostatečná ($H_v = 53$ cm), v případě VS2 prováděné v místech výrazných konstrukčních poruch u pravého okraje vozovky se jedná o nedostatečnou hodnotu ($H_v = 33$ cm).

Příčné a podélné rozvětvené trhliny, síťové trhliny a plošné deformace podél pravého okraje, vysprávký nátěrové a tryskové a nepravidelné hrboly

dvouvrstvý kryt – viz níže) – navrhuje se v km 124,150 – 124,410 P a v km 124,570 – 124,610 P v místech výrazných konstrukčních poruch v šířce min. 1,5 m od okraje vozovky);

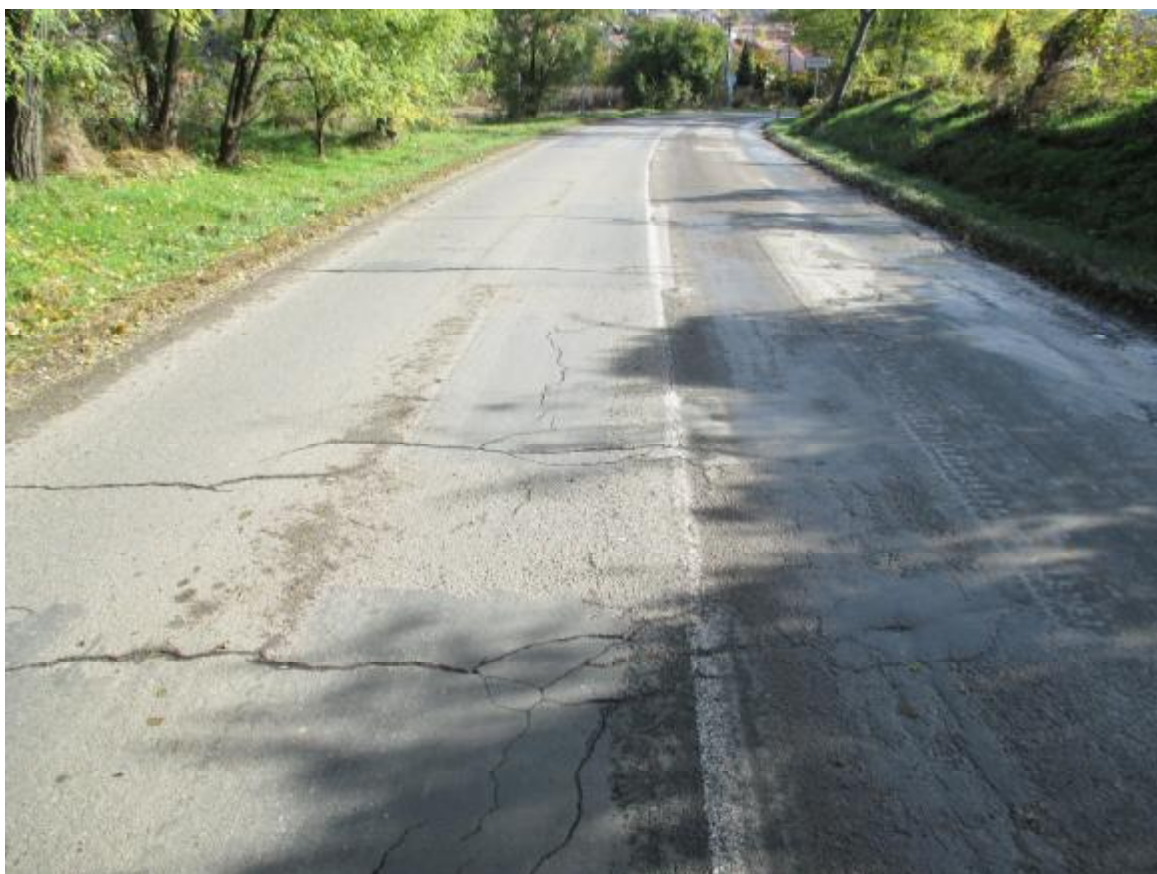
F17, km 124,510+

Mozaikové, příčné a podélné rozvětvené trhliny, vysprávký nátěrové a tryskové a nepravidelné hrboly

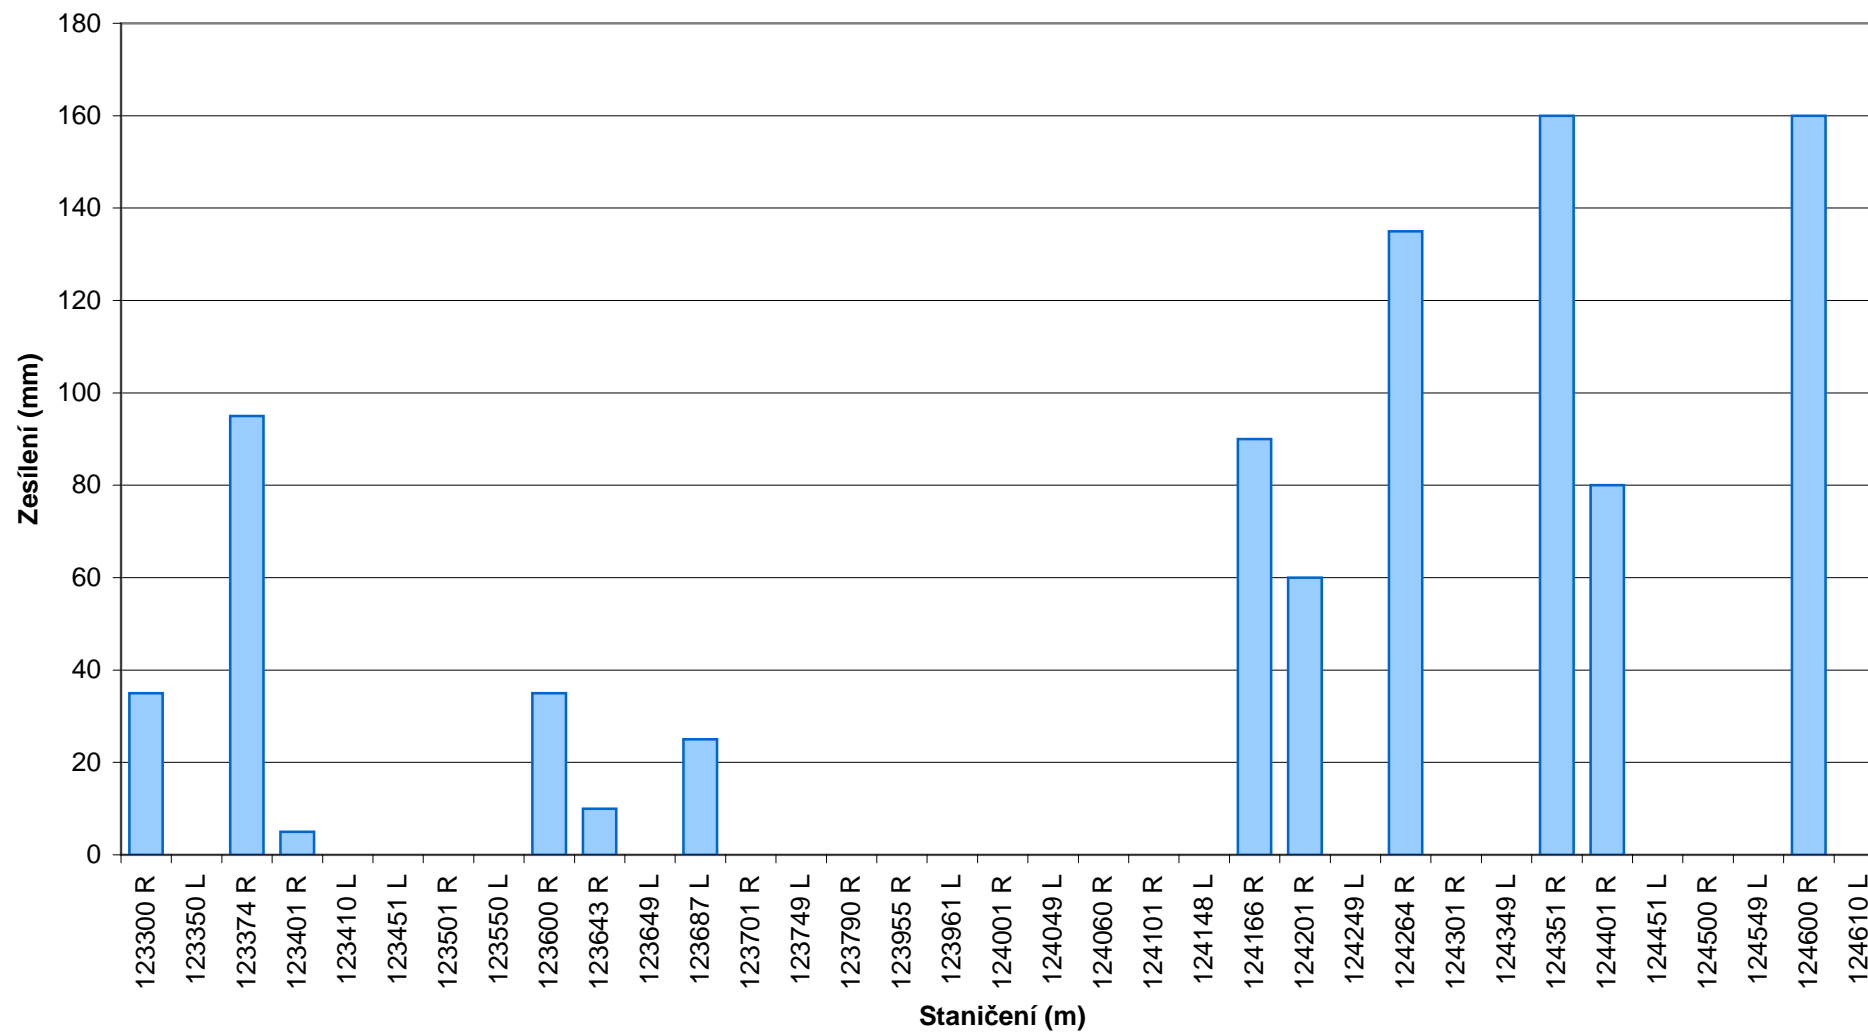
Zesílení vozovky - II/152 Hajany - Želešice

Zjištěná únosnost je v průměru vyhovující s průměrnou zbytkovou životností 19 let a průměrným požadovaným zesílením 25 mm. Návrhová tloušťka zesílení je 86 mm. Ve většině měřených míst byla zjištěna výborná či dobrá únosnost, havarijní únosnost byla zjištěna ve výrazných konstrukčních poruchách od km cca 124,150 se podél pravého okraje. V těchto místech byly také zjištěny snížené moduly pružnosti podloží.

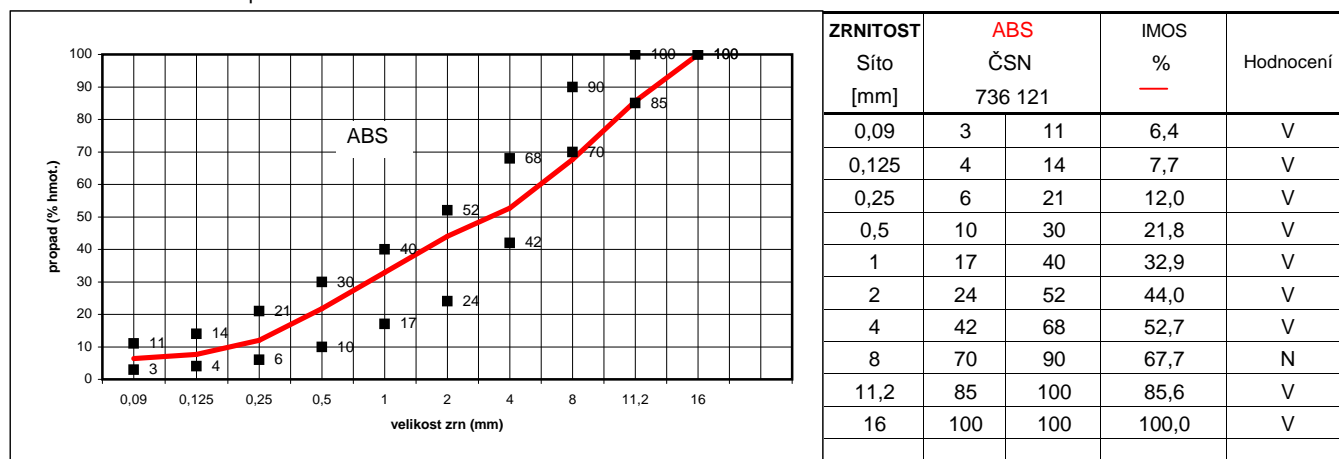
Z rozborů asfaltové směsi z ložní vrstvy vyplývá, že směs vyhovuje v parametru mezerovitosti i čarou zrnitosti.

Hodnocení:	Čára zrnitosti vzorku je v oboru mezních čar asf. směsi ABS Mírně vybočuje v propadu síta 8 mm.
	Výsledky zkoušek jsou uvedeny v tabulce.
