**ZPRÁVA O PROVEDENÍ  
STAVEBNĚ TECHNICKÉHO PRŮZKUMU  
NEMOCNICE HUSTOPEČE  
NA ADRESE BRNĚNSKÁ 716/41, HUSTOPEČE**

**Brno, listopad 2024**

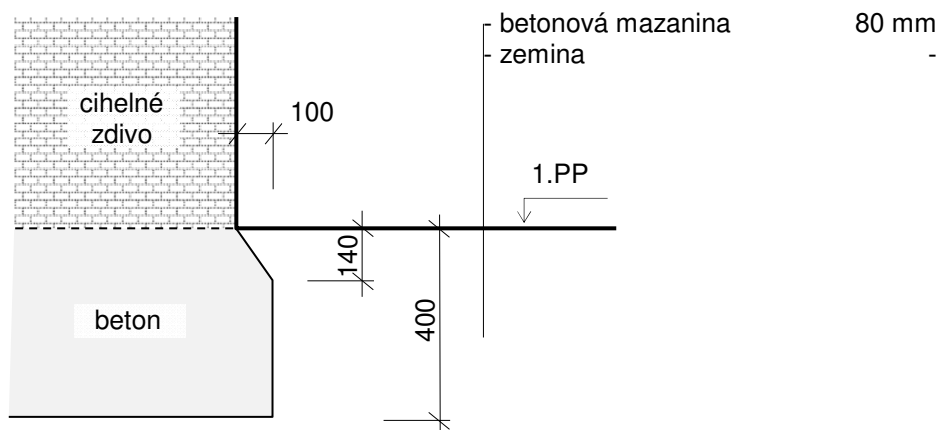
**K1**

Foto č. 1 - 3

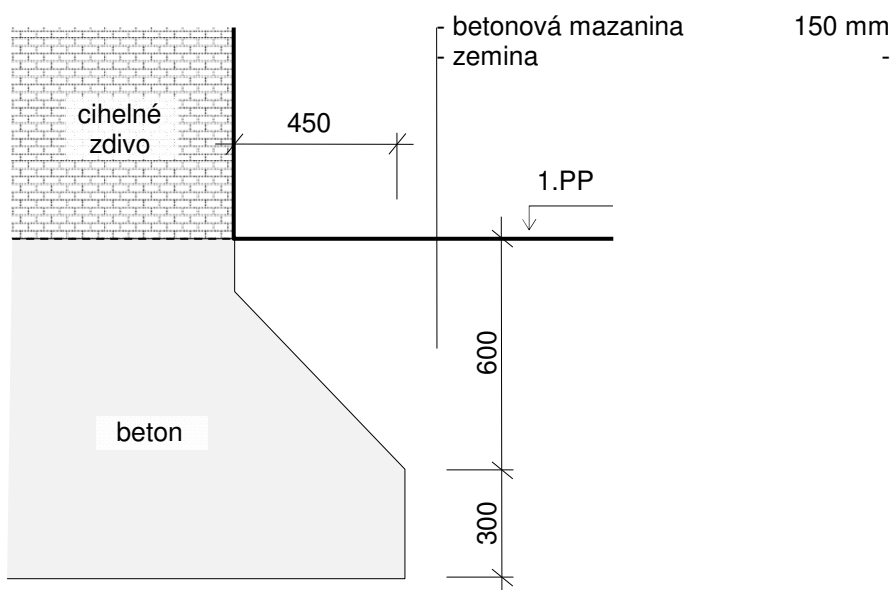
**K2**

Foto č. 4 - 6

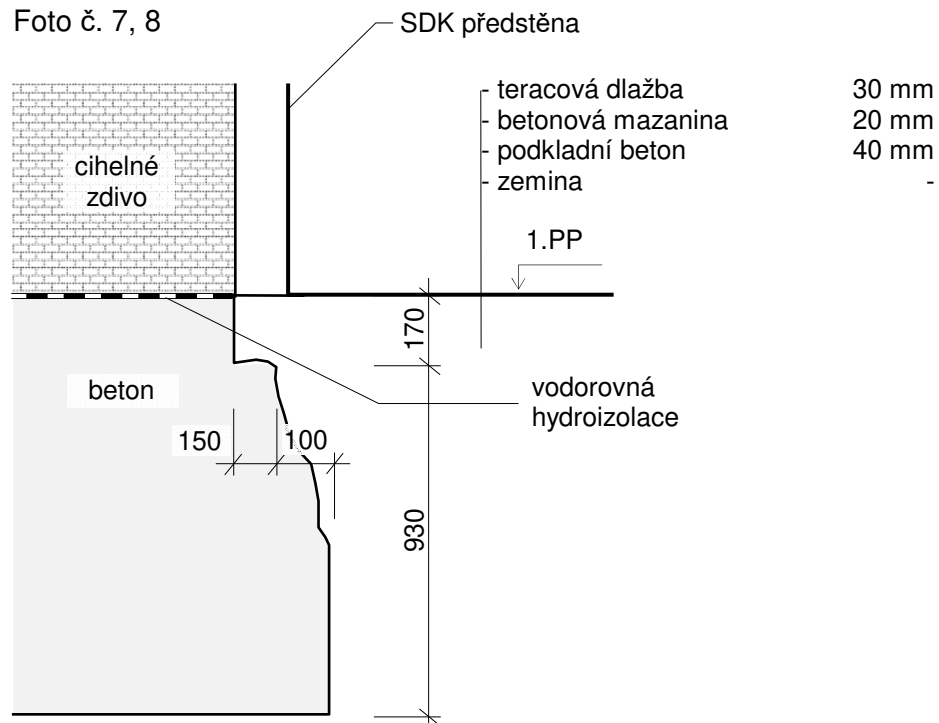
**K3**

Foto č. 7, 8

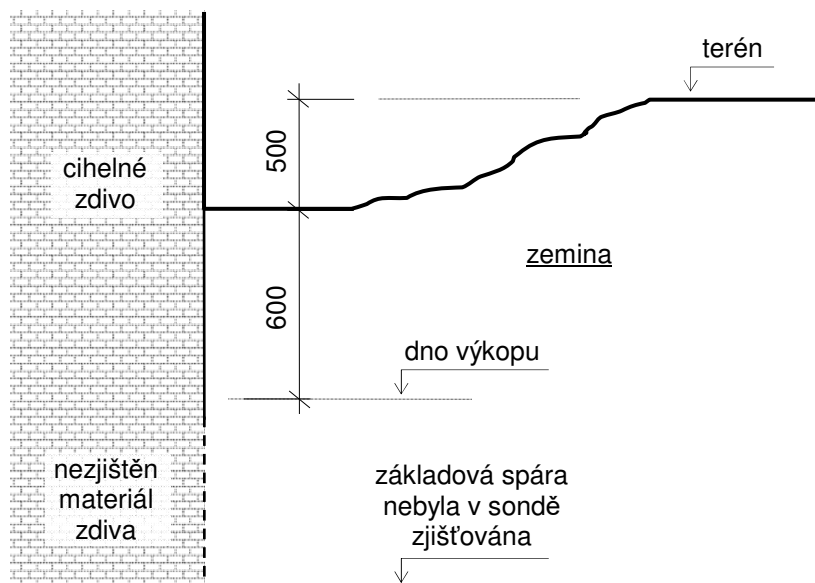
**K4**

Foto č. 9

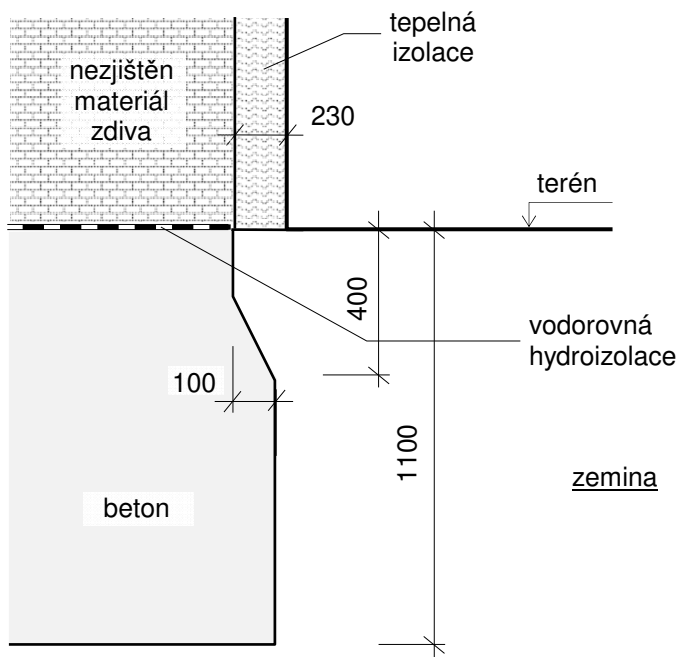
**K5**

Foto č. 10, 11

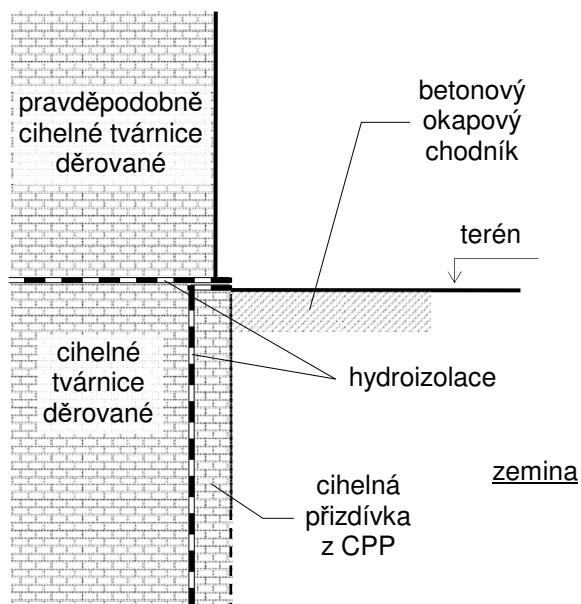
**K6**

Foto č. 12, 13

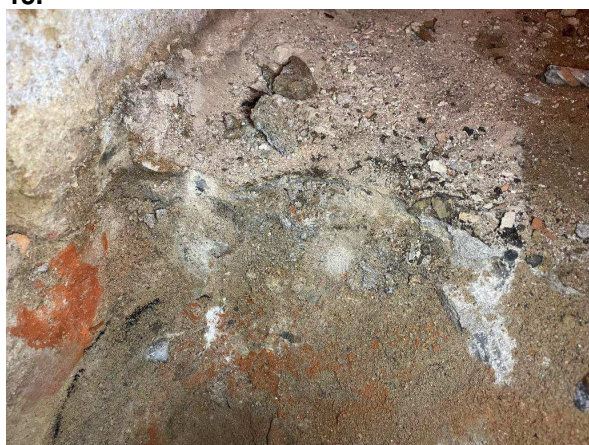
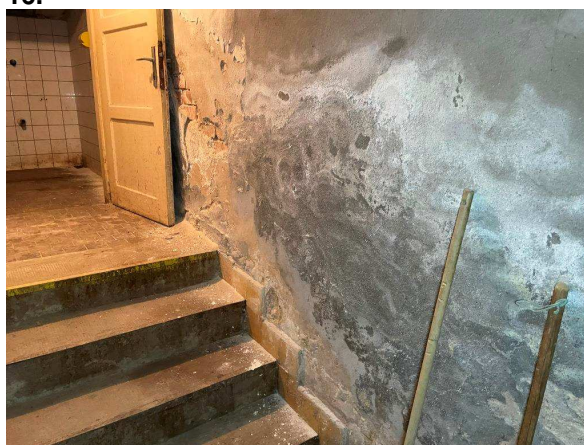
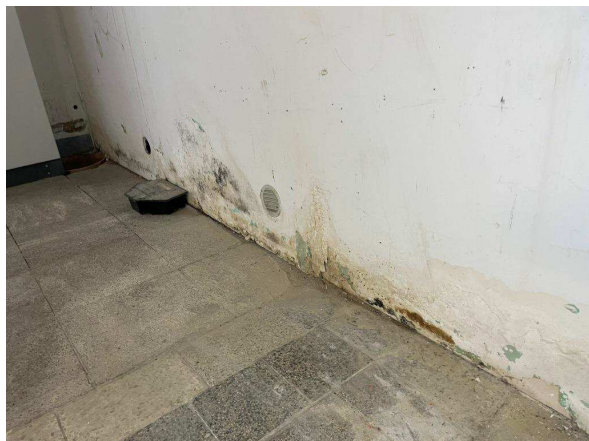
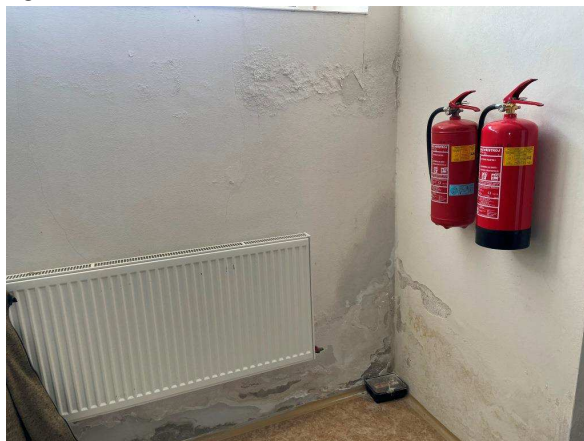
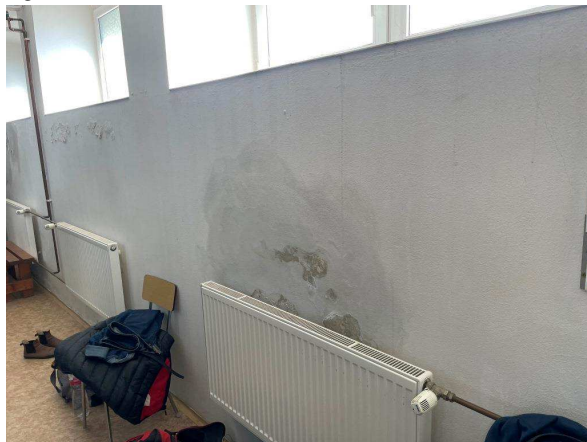
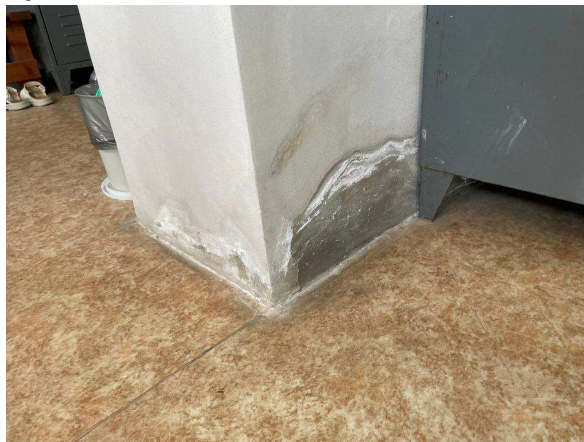
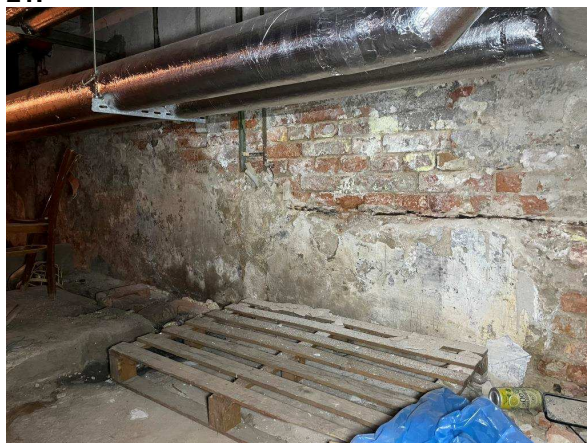
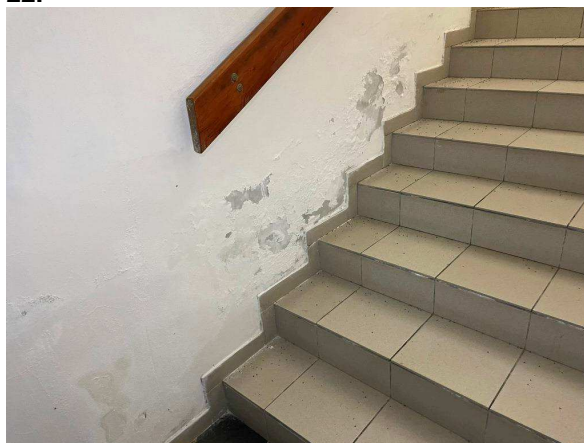
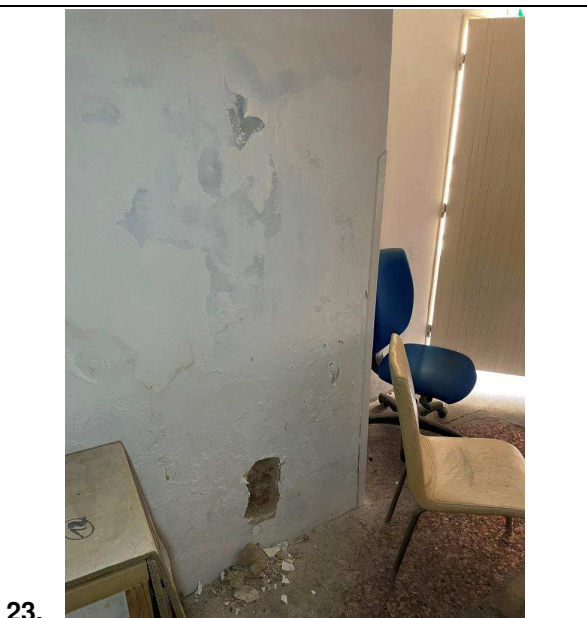
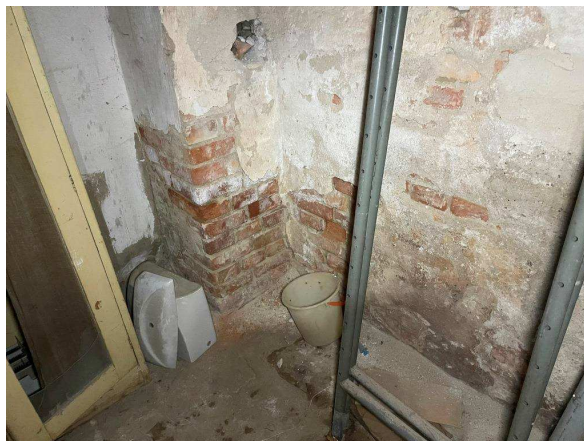
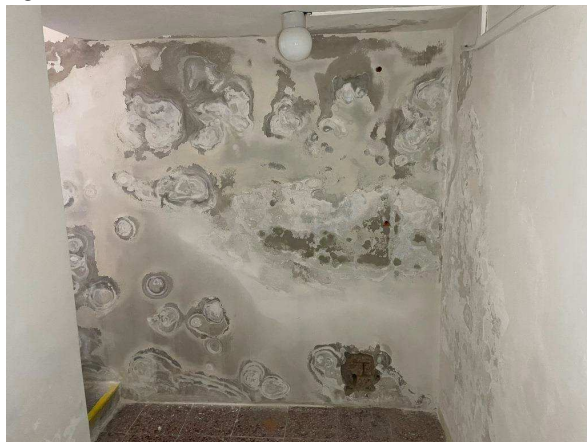
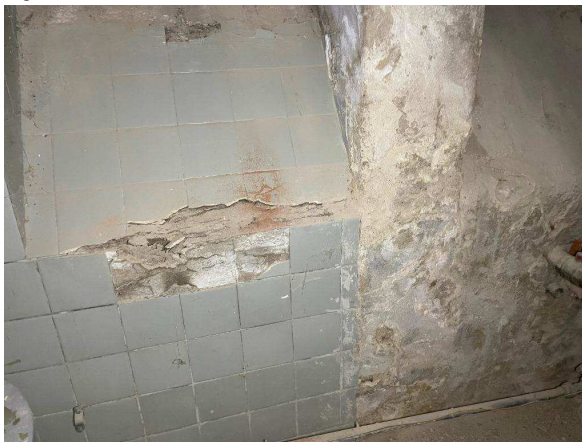
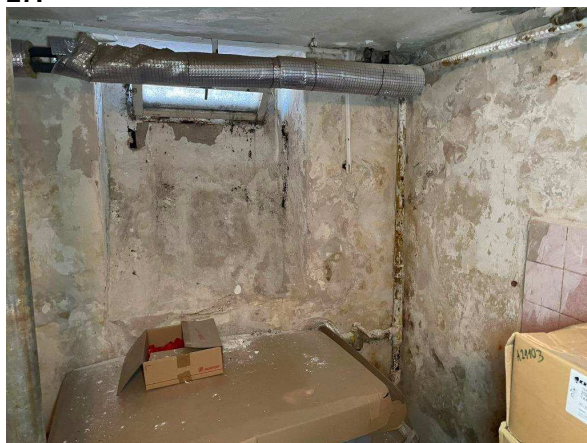
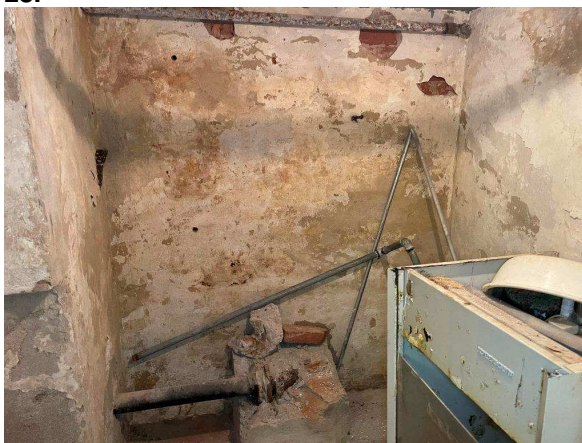
- V rámci kopaných sond k základovým konstrukcím pro zjištění průběhu vnějšího, ale i vnitřního líce obvodových stěn byla zjištěna vodorovná i svislá hydroizolace pouze ojediněle. Tyto hydroizolace s ohledem na zjištěné vlhkosti napříč celým objektem neplní svoji funkci téměř vůbec!
- Vodorovné neprodyšné konstrukce podlah a neprodyšné převážně cementové omítky svislých konstrukcí tlačí vztlínající vlhkost do větších výšek.
- Po celém objektu v úrovni 1.PP jsou ze strany interiéru extrémní projevy vlhkého zdiva v podobě zdestruovaných omítek, foto č.16 - 28. Omítky jsou strávené, uvolněné od podkladu nebo již chybí zcela.

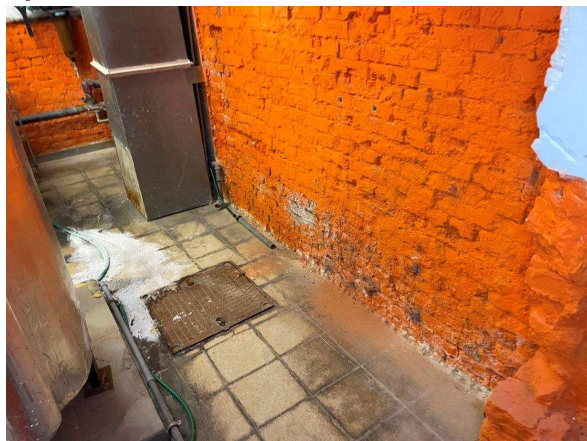
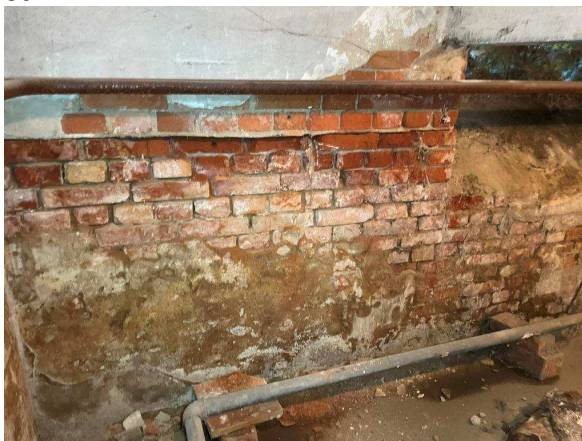
- Vlivem vlhkosti je lokálně povrchově poškozené odhalené cihelné zdivo. Povrch část zdících prvků se rozpadá do hloubky cca 40 mm, foto č.29, 30.
- V technickém zázemí objektu jsou zaplavené některé prostory, foto č.31.

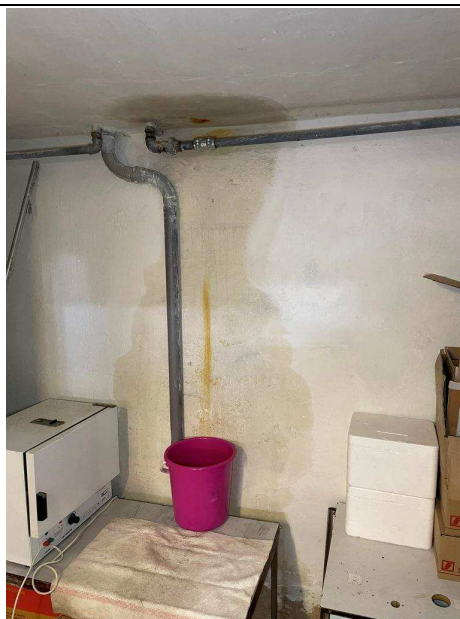
32.

- Nedostatečně větrané prostory v úrovni 1.PP v kombinaci s všude přítomnou vlhkostí zdiva způsobují vysokou relativní vlhkost vzduchu.
- Lokálně byly zjištěny poruchy rozvodů vody, foto č.32.

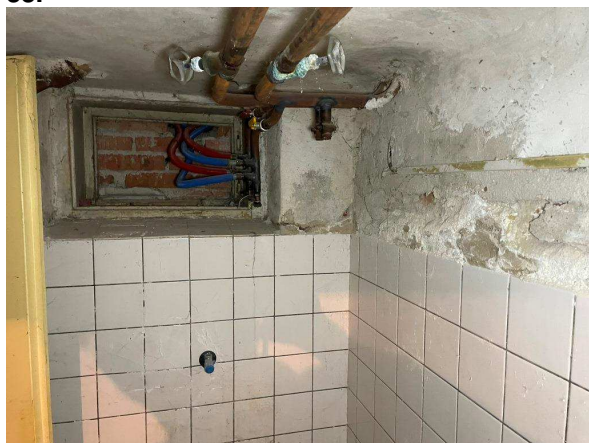
33.

- V rámci přestaveb provedených v minulosti nebyly dořešeny některé stavební detaily pro bezproblémovou funkčnost objektu, foto č.33.
- V jednom případě byla zjištěna vlhkost zdiva v úrovni 1.NP, foto č.34. V této části je vlhkost zdiva pravděpodobně způsobena kombinací vztlínající vlhkosti a zatékání přes porušené svislé svody srážkové vody (odvod vody z ploché střechy).

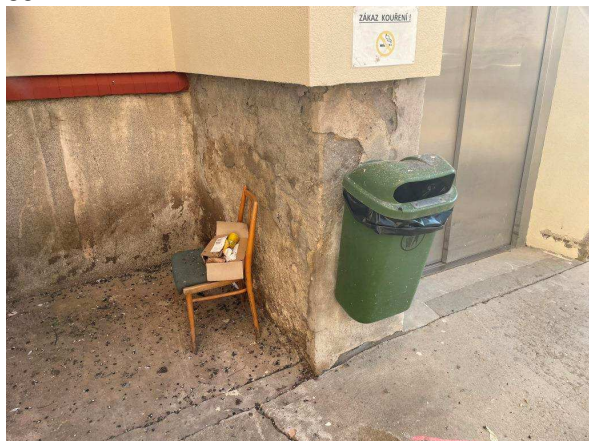
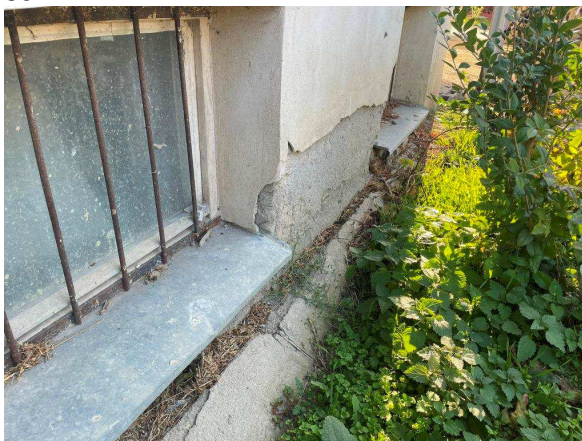
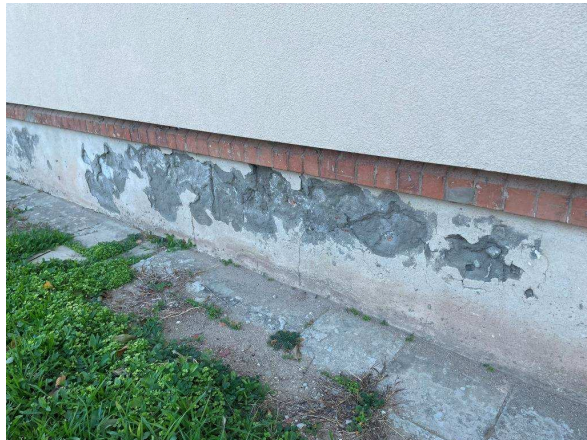
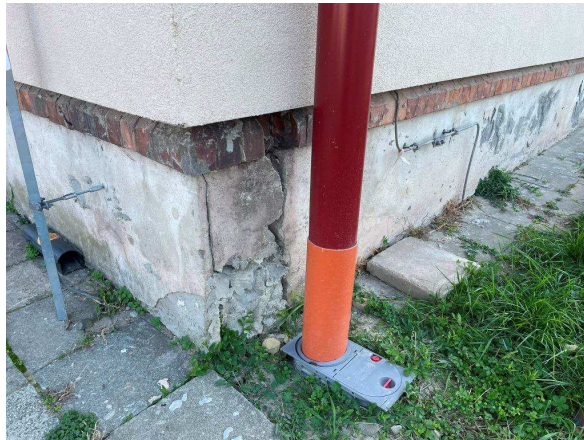
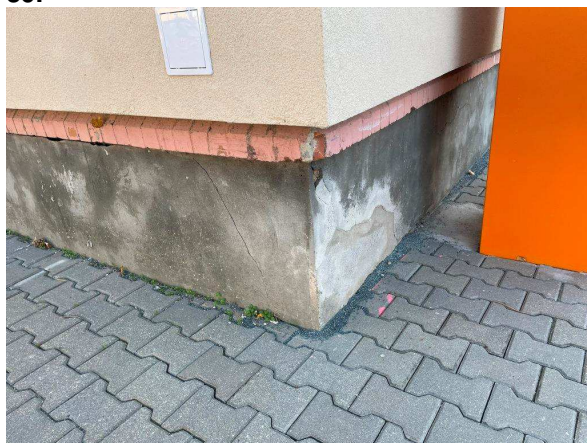
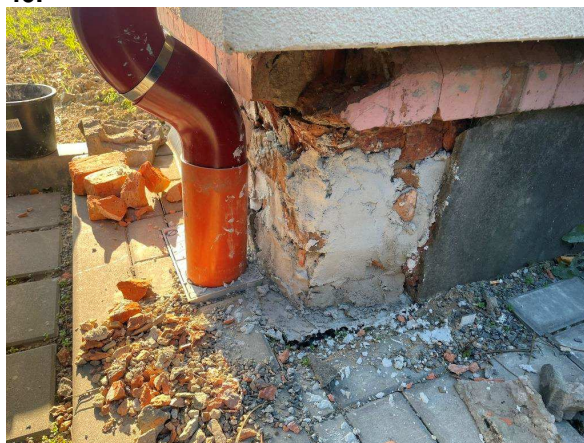
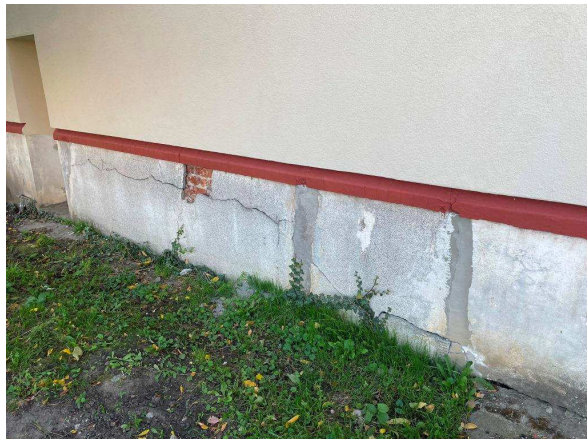
- Ze strany exteriéru jsou vlivem vztlínající vlhkosti, zatékání srážkové vody k patě objektu a odstříkující srážkové vodě hnané větrem výrazně poškozené povrchy v soklové části objektu.

- Cementové omítky nebo povrchy z umělého kamene jsou strávené, uvolněné od podkladu, narušené trhlinami nebo již chybí zcela, foto č.35 - 41.
- Vlivem všude přítomné vlhkosti v kombinaci se zmrazovacími cykly dochází k destrukci stavebních konstrukcí v úrovni terénu, foto č.42.

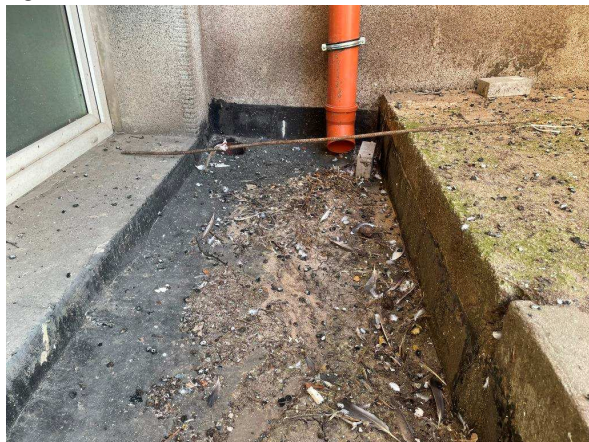
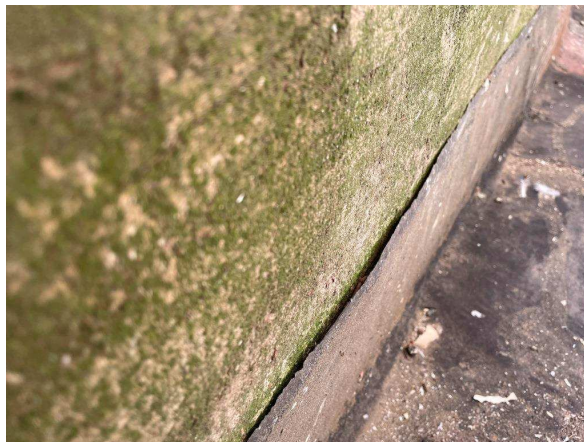
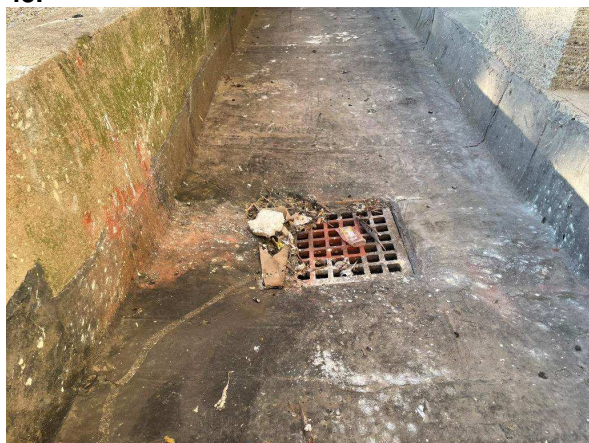
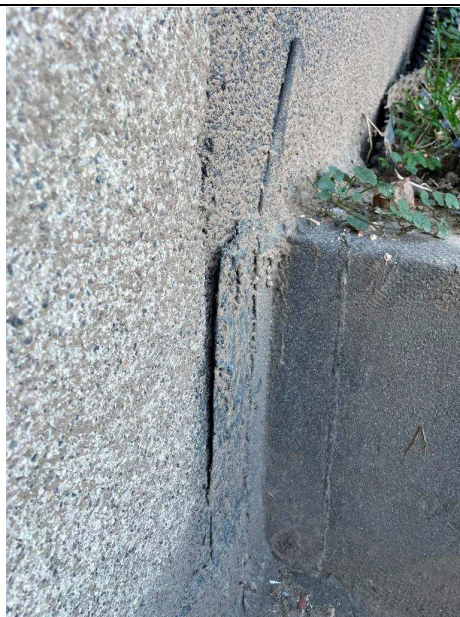
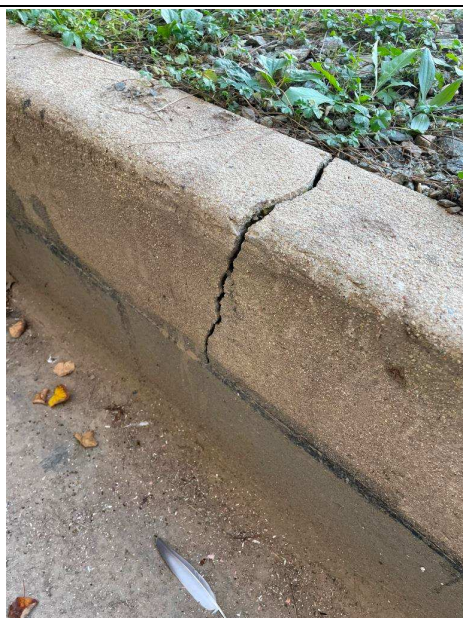
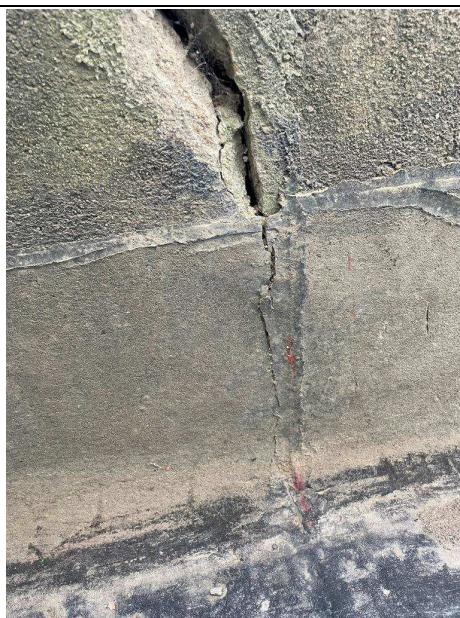
- Nevhodně řešené odvodňovací „koryta“ v blízkosti objektu (do těchto míst jsou vyústěny svislé svody srážkové vody ze střech, koryto v patě nemá dostatečnou hloubku vůči parapetům oken, povrch je proveden z asfaltových pásů, které jsou na mnoha místech uvolněny od podkladu, vyústění koryta je zaneseno humusem atd.). Blíže viz foto č.43 - 48.

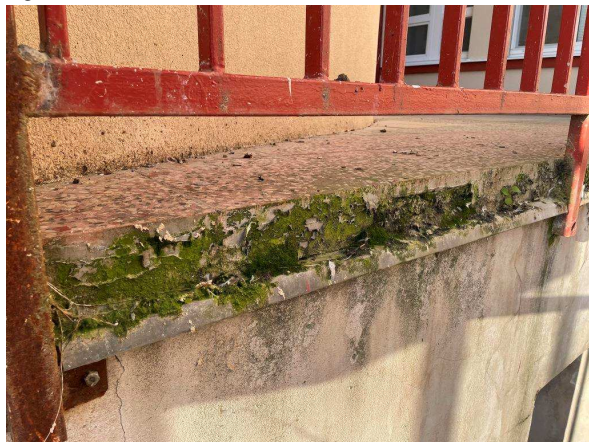
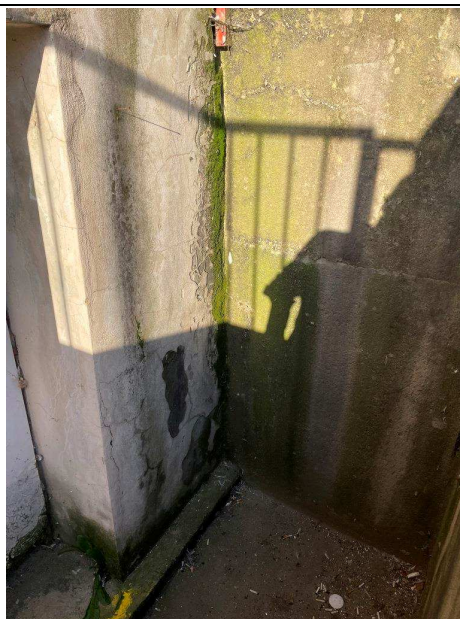
- Místně není vyřešen odvod vody z upravených povrchů v blízkosti objektu (voda stéká po fasádě, fasáda porostlá mechy atd.), foto č.49, 50.
- Téměř po celém obvodu zkoumaného objektu není vyřešen přiléhající terén. V těchto místech jsou porušené betonové okapové chodníky (nevhodně vyspádované, nesesazené, narušené trhlinami, mechanicky poškozené, zasypané zeminou nebo místy chybí zcela), foto č.51 - 54. V rámci provizorních terénních úprav byl lokálně nevhodně navýšen okolní terén vůči parapetům oken v úrovni 1.PP, foto č.55, 56. Bujná zeleň v blízkosti objektu zadržuje relativně velké množství srážkových vod, foto č.55, 57, 58.

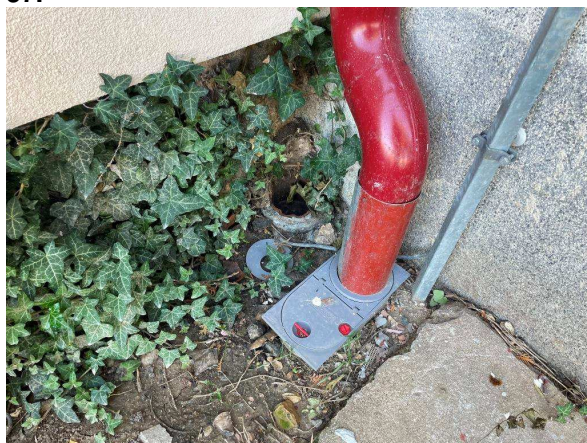
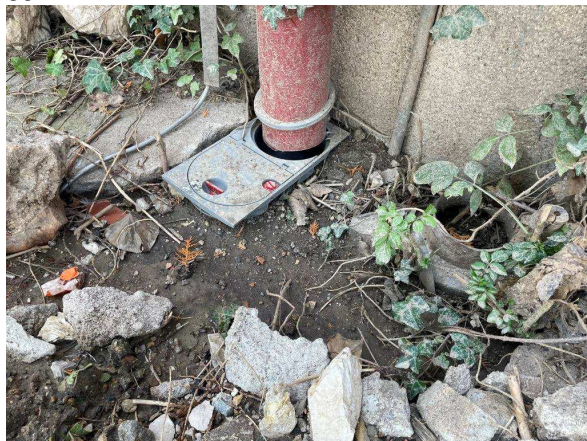
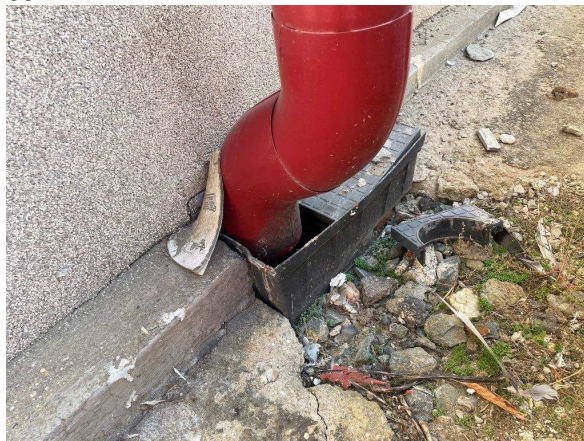
- Lokálně nevhodně vyřešený detail v oblasti gajrů, foto č.57, 59, 60.
- Ve východní části (pravděpodobně původního) objektu v úrovni 1.PP byly zjištěny provizorně podepřené ŽB monolitické trámové stropy nad daným podlažím. Lokálně byly zjištěny odhalené výztuže nosných prvků (odpadená krycí betonová vrstva). Blíže viz foto č.61, 62. Na základě zjištěných skutečností doporučujeme tyto konstrukce v rámci rekonstrukce nechat posoudit statikem!

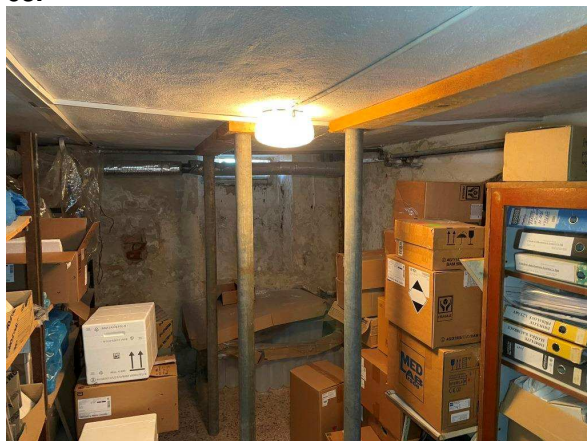
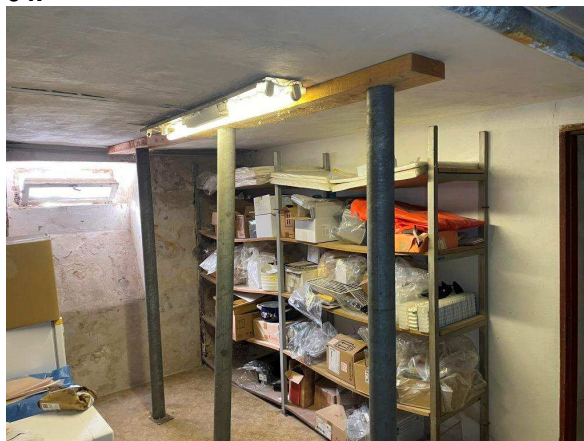
- Obdobná situace s provizorním podepřením stropní konstrukce nad 1.PP se vyskytuje v přilehlém samostatně stojícím objektu (vedení nemocnice). Blíže viz foto č.63, 64. I tyto konstrukce doporučujeme nechat posoudit statikem!

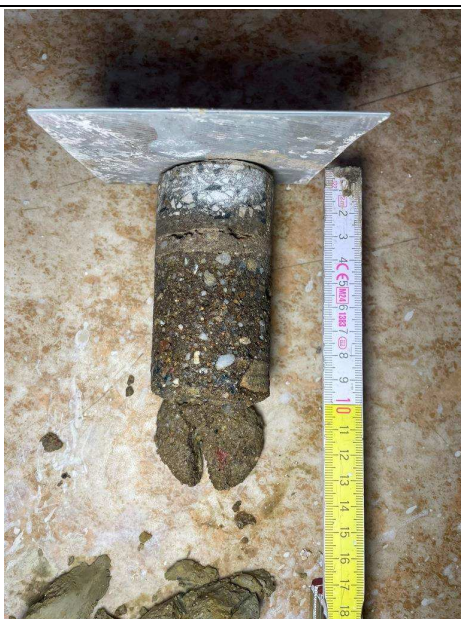
65.

**Sonda P1**

(1.PP, foto č.65)

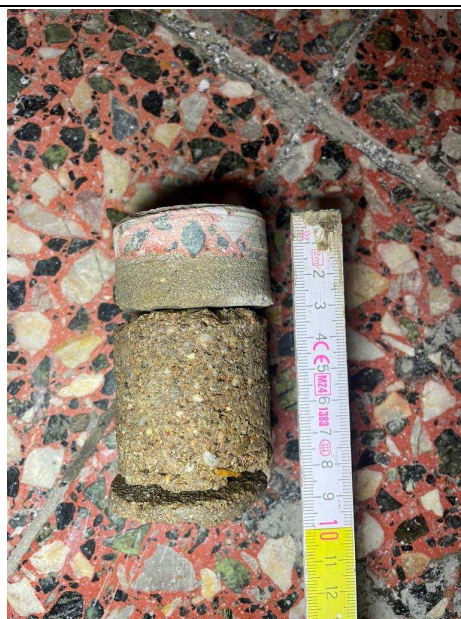
66.

**Sonda P2**

(1.PP, foto č.66)
