Stavebně technický průzkum z hlediska vlhkostní problematiky

**Nemocnice Hustopeče,  
Brněnská 716/41**

**16.8. 2024, 21. 10. 2024**

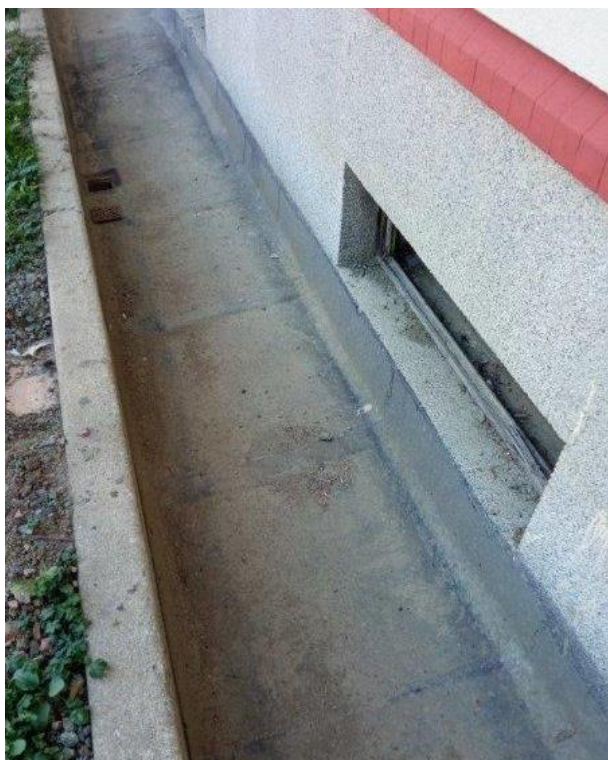
*Foto 5: Detail dna anglického dvorku s asfaltovou hydroizolací*

- Oprava anglických dvorků včetně jejich odvodnění – bude řešeno ve stavební části PD
- Zajištění odvedení dešťové vody ze všech okapových svodů bezpečně od objektu

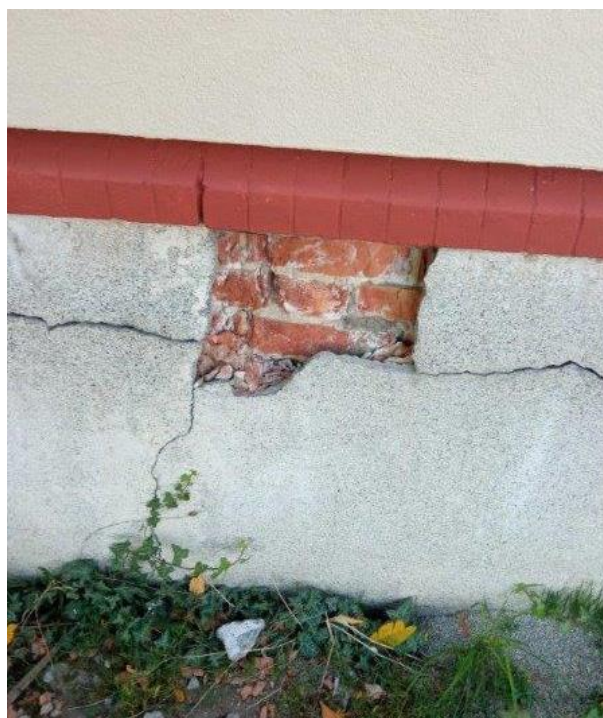
*Foto 14: Detail poškození fasádního soklu z umělého kamene*

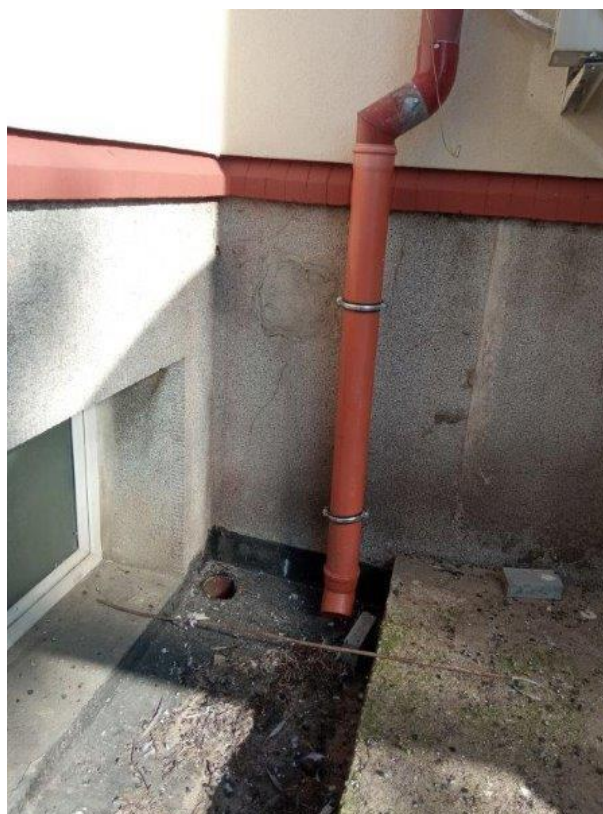
- Do nedávné doby havarijní stav většiny střešních svodů objektu. I nadále nesprávně řešené zaústění některých střešních svodů (viz foto 16, 22).
- Kondenzace vzdušné vlhkosti na povrchu zdiva - nedostatečně účinné větrání prostor, chladný povrch zdiva, které je dotováno vlhkostí. Zejména v prostorech sklepů dochází kvůli kondenzaci vzdušné vlhkosti na stavebních konstrukcích k výskytu plísní a ke korozi ocelových prvků. Viz foto č. 47.

*Foto 16: Vyústění okapového svodu do anglického dvorku – naprosto nevhodné řešení*

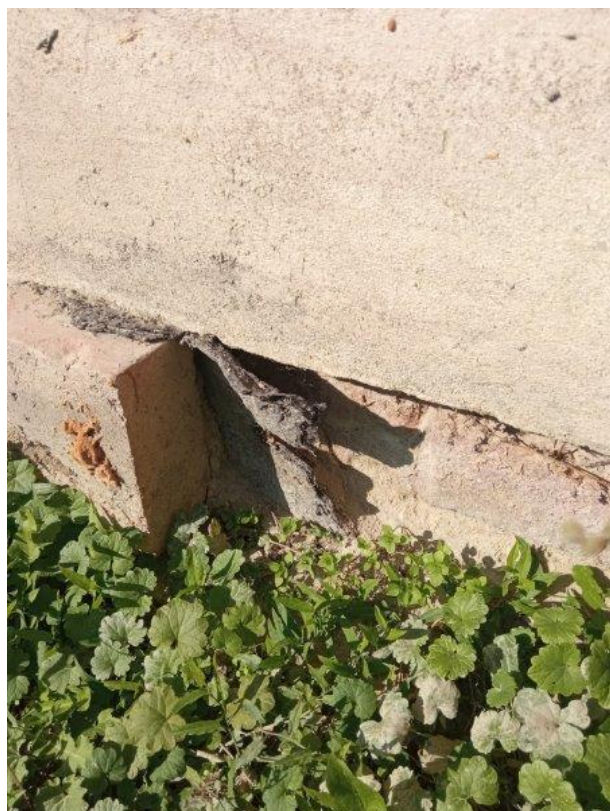
- Netěsnost spáry na styku povrchu obvodového zdiva a povrchu terénu – dochází k zatékání srážkové vody z terénu a fasády do podzemního zdiva Viz foto č. 18, 19, 24, 28.

*Foto 18: Detail odhalené části stávající hydroizolace spodní stavby na obvodové zdi nepodsklepeného zadního traktu*

- Provedení svislých hydroizolací rubu podzemního zdiva ve výkopu s přetažením HI nad terén a provedením zateplovacího obkladu suterénu, který bude nad terénem v úrovni fasádního soklu napojen na již provedené zateplení fasády. Ve dně výkopu bude nutno dbát zvýšené péče napojení svislé hydroizolace rubu obvodové zdi na dodatečnou vodorovnou HI zdiva (podřez/chemická clona). Svislé hydroizolace rubu podzemního zdiva suterénu budou provedeny v maximálním možném rozsahu. Bude tedy odkopáno a zaizolováno veškeré obvodové zdivo vymezující suterén i za cenu odbourání a zpětného provádění anglických dvorků, schodišť, ramp a chodníků v exteriéru atd. V případě že není možné provést hydroizolaci rubu z důvodu nepřístupnosti (např. zdi na rozhraní podskepených a nepodskepených částí objektu), bude sanace řešena ze strany interiéru – viz odst. 5.3.4.

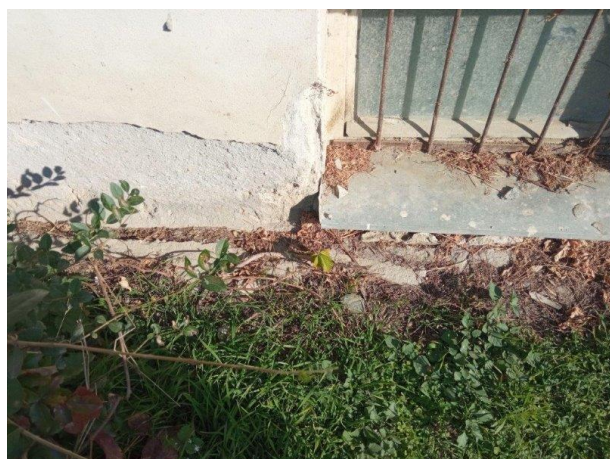
*Foto 19: Detail stavu soklové části fasády zadního traktu v podsklepené části*

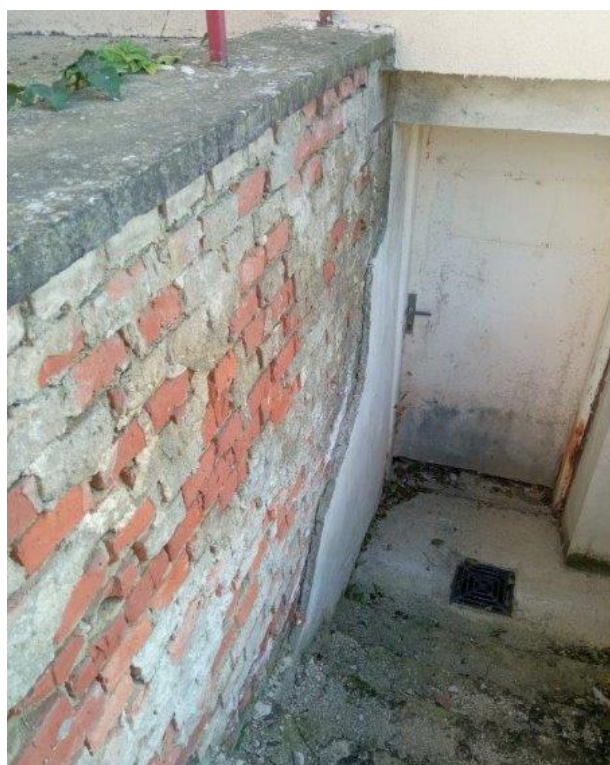
*Foto 20: Detail stavu omítky na opěrné zdi u schodiště do suterénu zadního traktu*

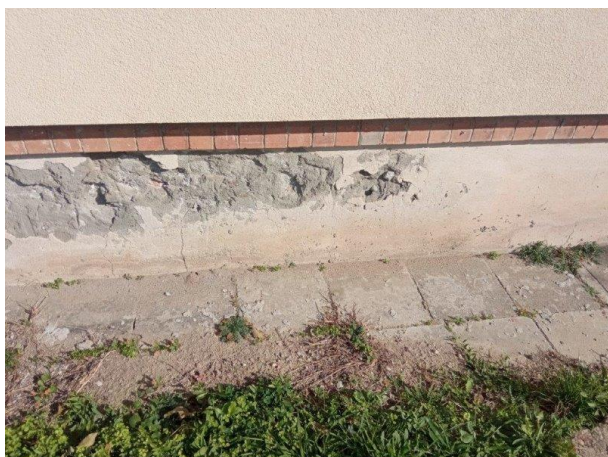
*Foto 21: Detail poškozené cementové soklové omítky v nepodsklepené části zadního traktu.*

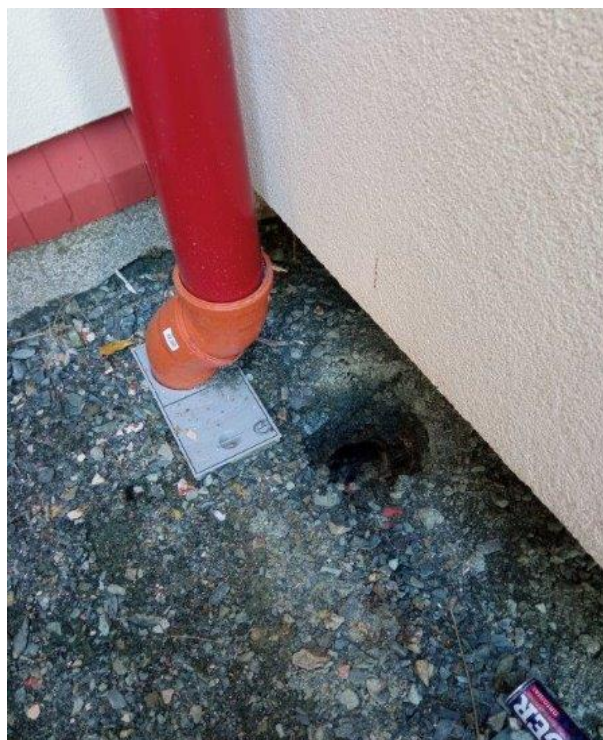
*Foto 22: Zaústění jednoho ze střešních svodů, viditelná původní kanalizační roura, kterou může do suterénu zatékat srážková voda z povrchu terénu*

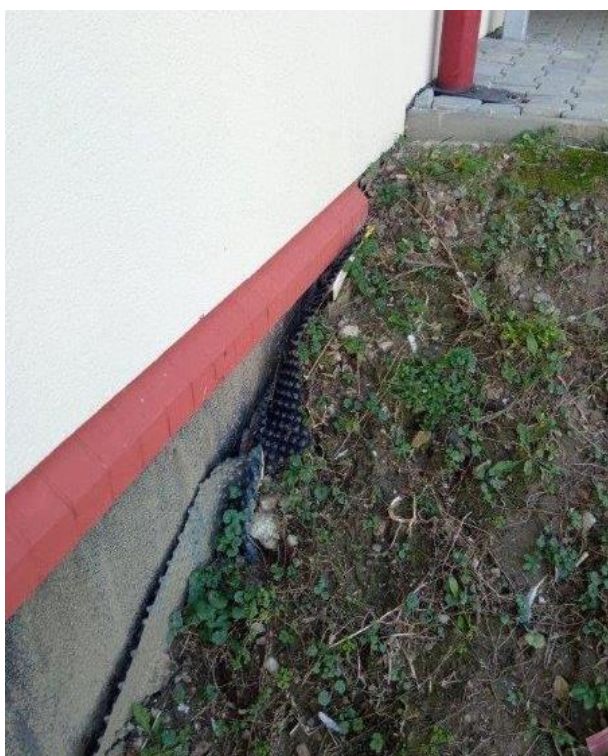
*Foto 23: Nedbale ukončená nopová fólie v místě nové přístavby nouzového schodiště v západní části objektu*

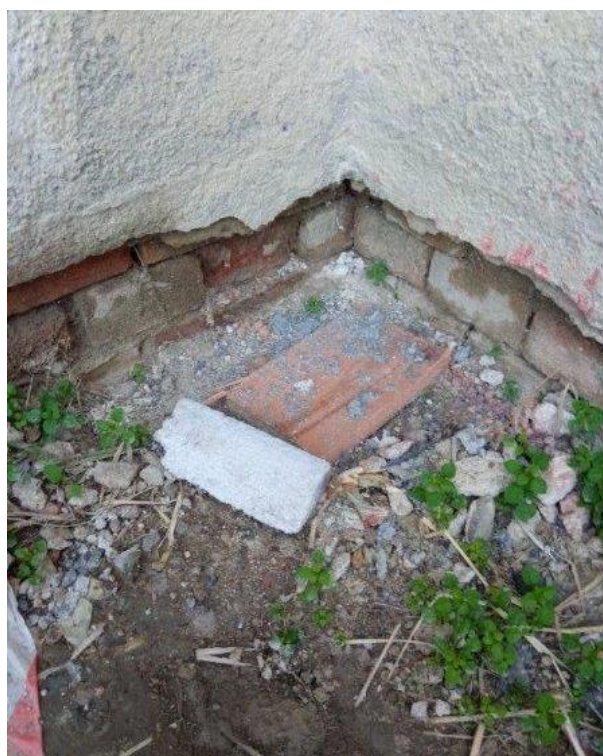
*Foto 24: Detail provedení paty zdi ve volném terénu v místě viz foto 6. Je evidentní, že v tomto místě neexistuje svislá Hl obvodové zdi a srážková voda z povrchu terénu volně zatéká do zdiva*

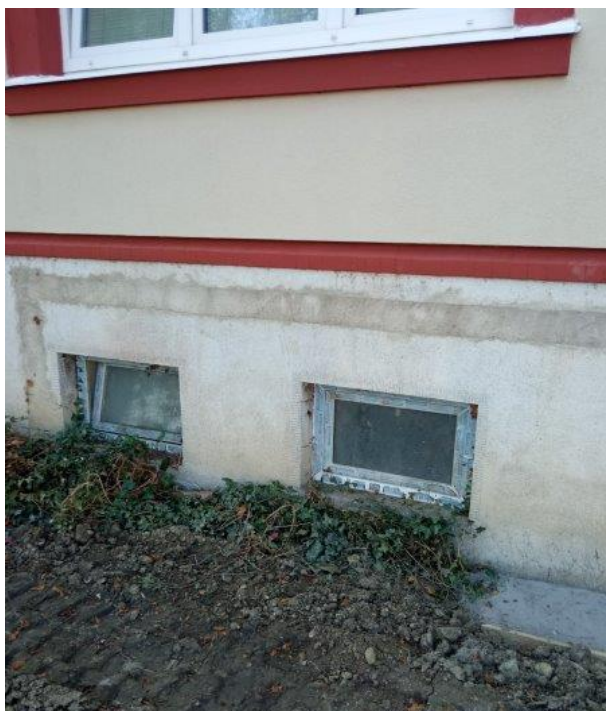
*Foto 25: Detailní soklové části fasády směřem do ulice, výskyt vegetace jasně svědčí o netěsnosti spáry na styku povrchu terénu a obvodové zdi.*

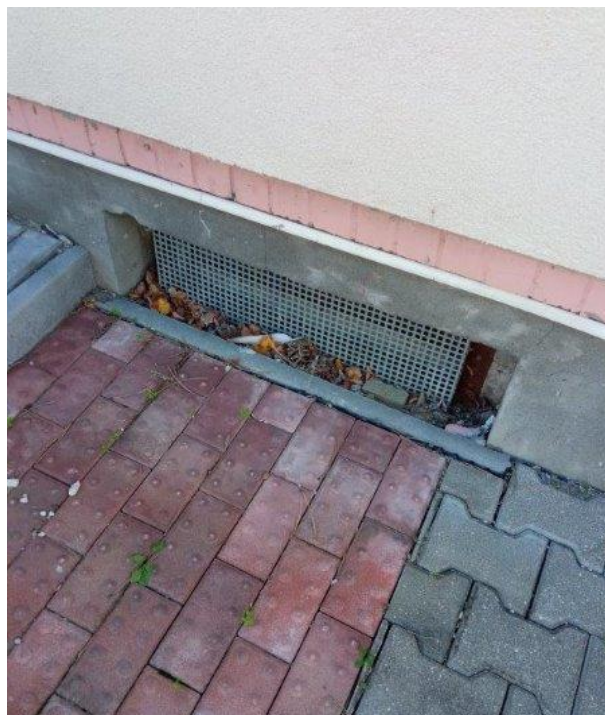
- Pravděpodobné zatékání dešťové vody ze střech přístavby vstupu v místnosti kantýny. Viz foto č. 35, 36.
- Přímé zatékání z terénu do stavebních otvorů. Viz foto č. 26.

*Foto 26: Pohled na nesprávné řešení parapetu sklepního okénka v budově laboratoře a vedení nemocnice. Srážková voda může z povrchu chodníku volně zatékat do okenního otvoru a následně do 1.PP*

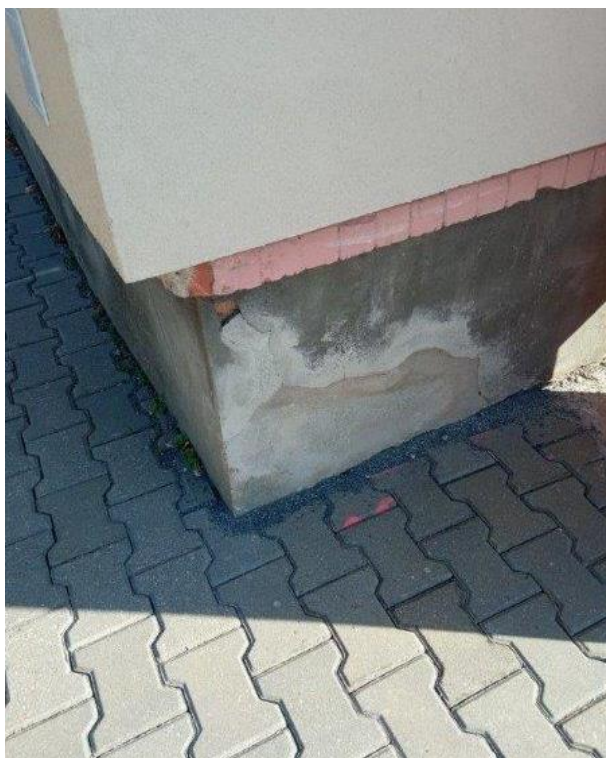
*Foto 27: Vlhkostní poškození soklové omítky v podsklepené části budovy laboratoří a vedení nemocnice.*

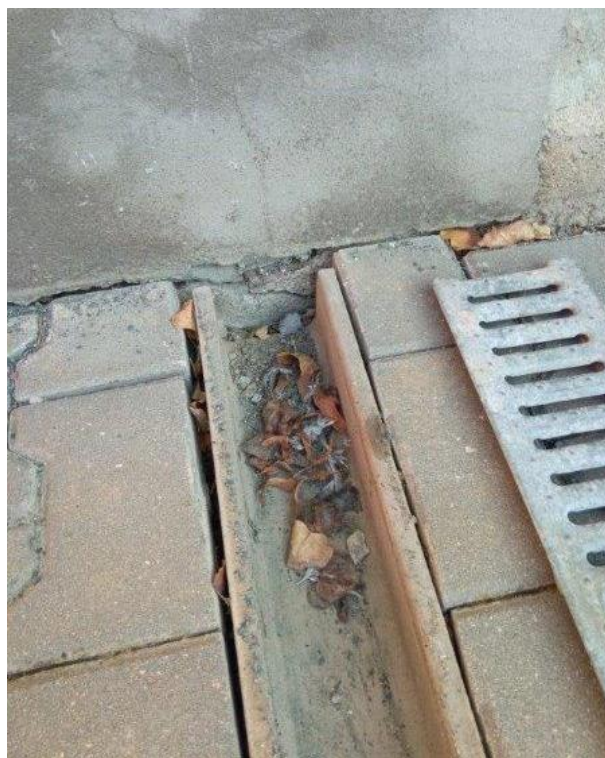
*Foto 28: Detail okolí odvodňovacího žlabu v chodníku podél fasády objektu. Nesprávné ukončení žlabu bez čela, viditelné netěsnosti spáry podél obvodové zdi*

- Úprava modelace přilehlého terénu tak, aby povrch byl spádován minimálně 2% od zdí, včetně odvedení povrchové vody. Ve volném terénu je vhodné zřízení okapových chodníků z dlažby do šterkového lože.

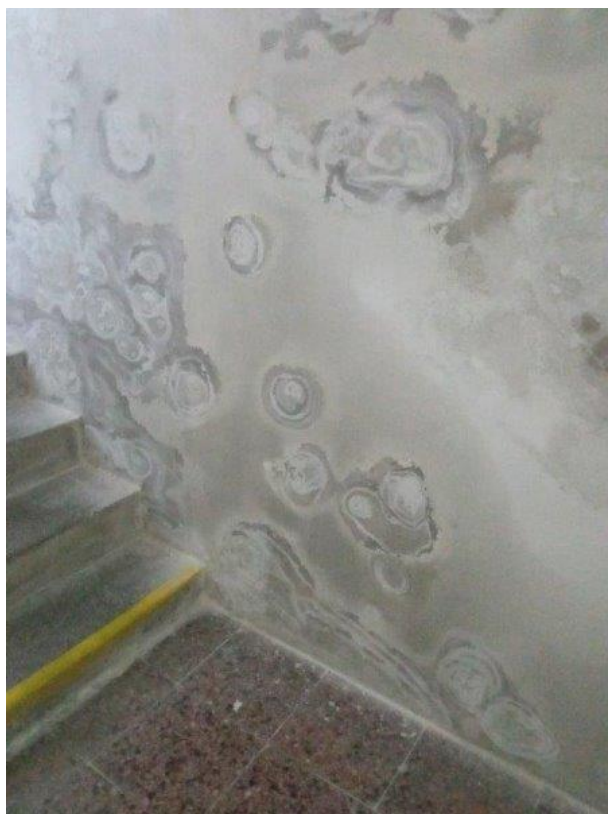
*Foto 29: Stav sanačních omítek na obvodové zdi suterénu v budově laboratoří a vedení nemocnice. Viditelný výskyt solných výkvětů.*

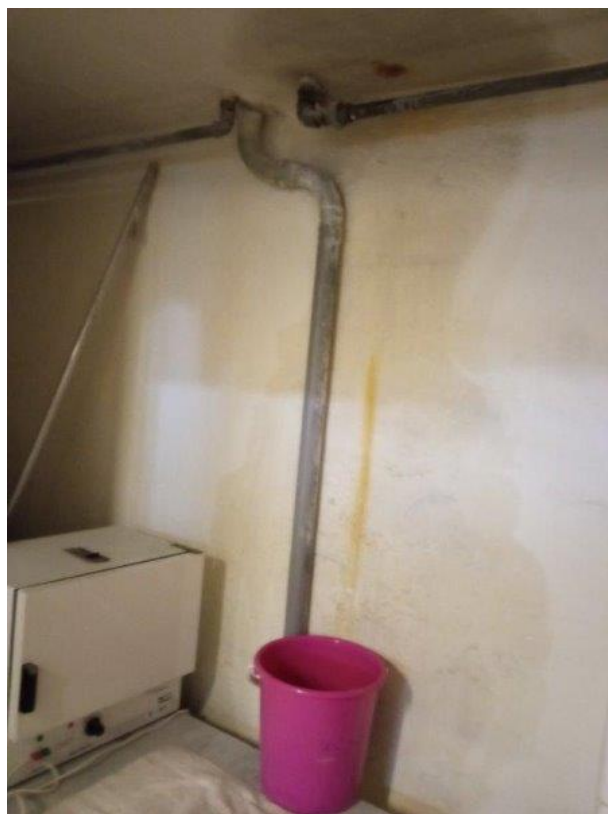
*Foto 30: Aktivní porucha kanalizačního potrubí se zatečením přes strop do 1.PP v budově laboratoří a vedení nemocnice*

- ZTI – oprava objektové kanalizace – **pravděpodobně je v havarijním stavu**, úpravy zaústění dešťových svodů v rámci provedených výkopů, případně dle potřeby systém čerpání podzemní vody (pokud se bude jevit jako nutné)

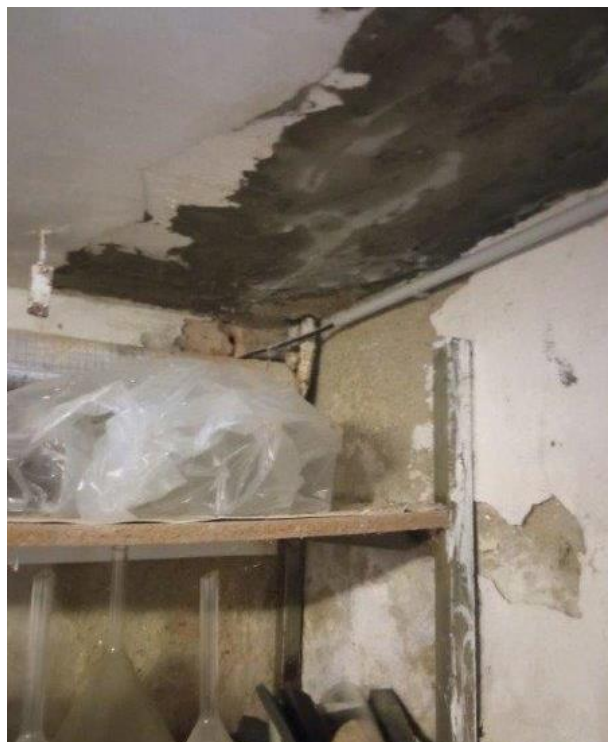
*Foto 31: V minulosti provedená oprava omítky stropu, pravděpodobně po poruše kanalizace. 1.PP budovy laboratoří a vedení nemocnice*

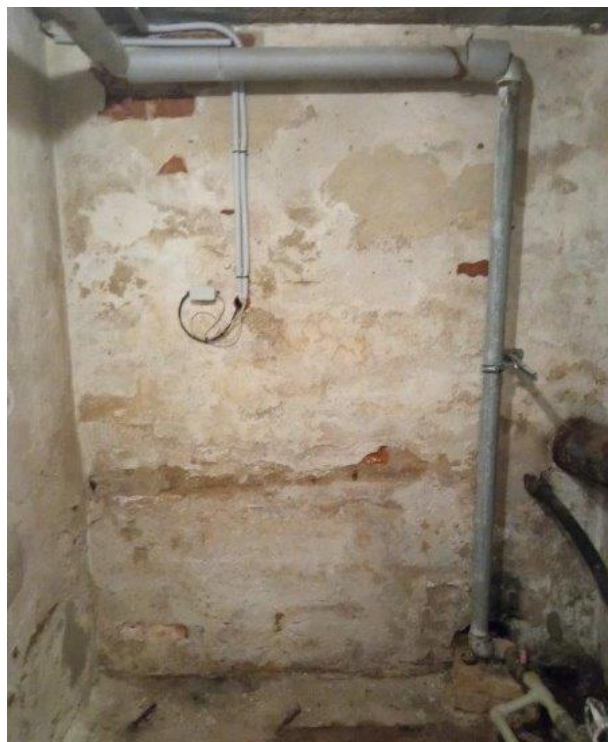
*Foto 32: Stav omítek na zdi mezi podsklepenou a nepodsklepenou částí budovy laboratoří a vedení nemocnice, s viditelnými negativními projevy vlhkosti*

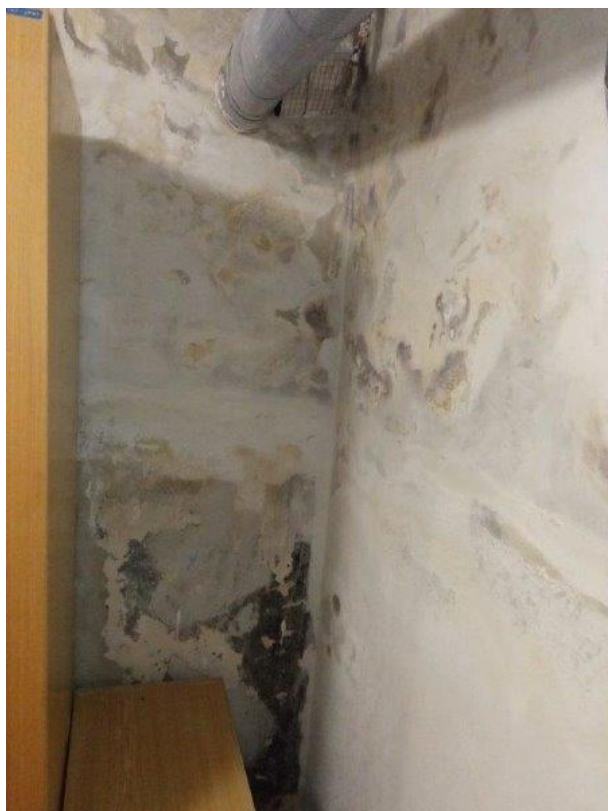
*Foto 33: Stav omítek v místnosti šatny personálu laboratoře v 1.PP budovy laboratoře a vedení nemocnice*

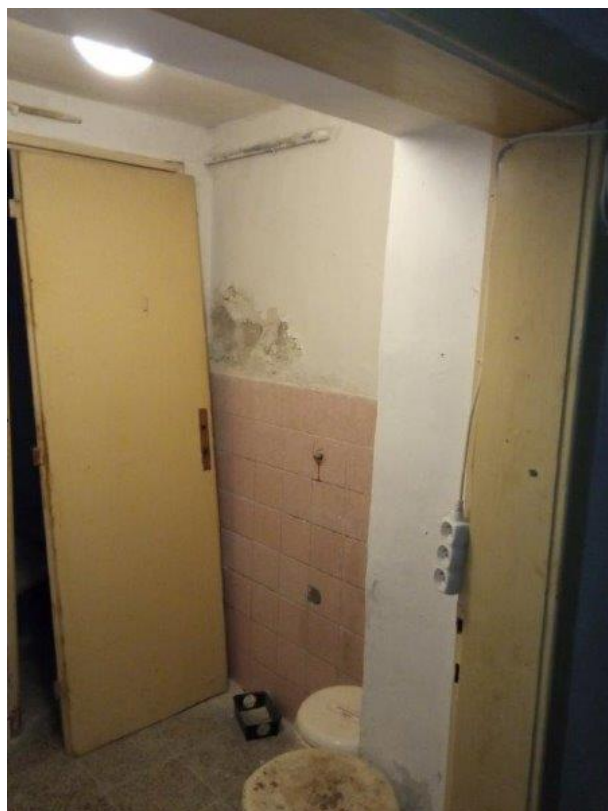
*Foto 34: Viditelné stopy poruch kanalizace v neprovozovaných místnostech sociálek v budově laboratoře a vedení nemocnice.*

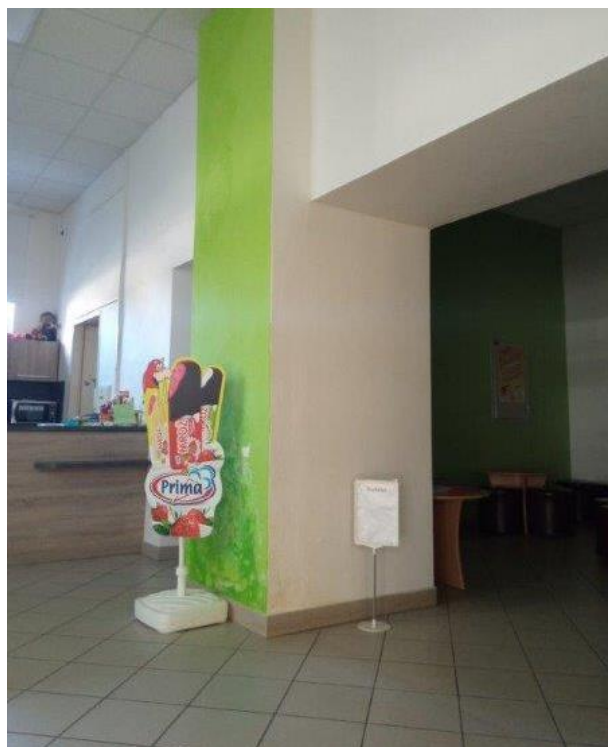
*Foto 35: Negativní vlhkostní projevy na dolní části pilíře v 1.nnp v místě napojení přístavby vstupu na původní objekt. Pravděpodobně dochází k zatékání ze střechy*

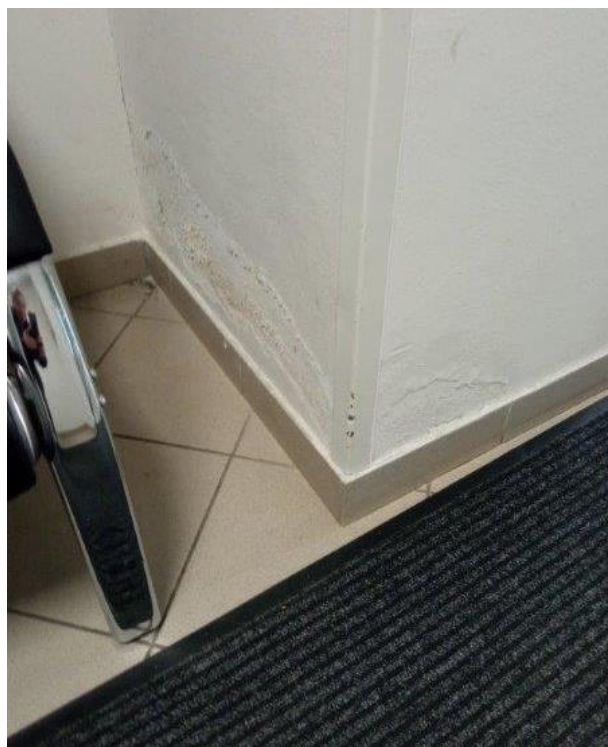
*Foto 36: Vlhkostní projev na zdivu v chodbě 1.NP nemocnice.*

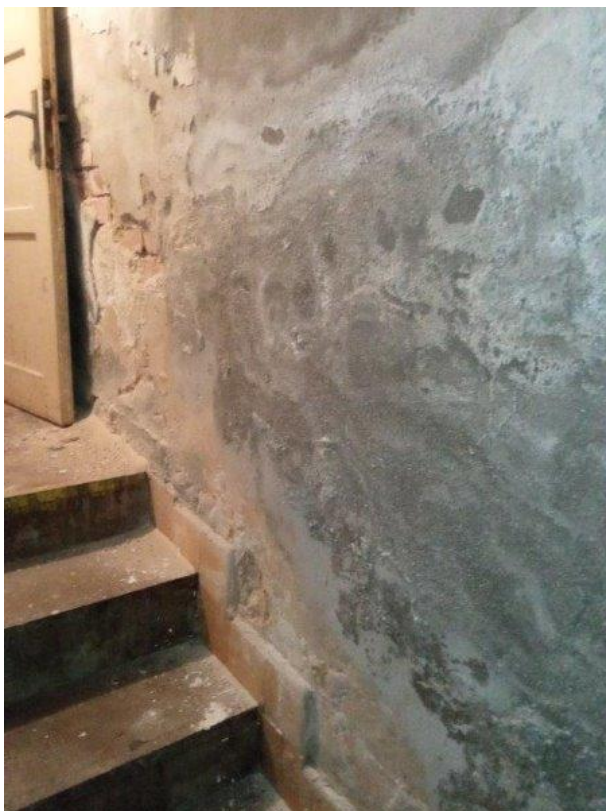
*Foto 39: Stav omítek v 1.PP. Viditelný výskyt solných výkvětů*

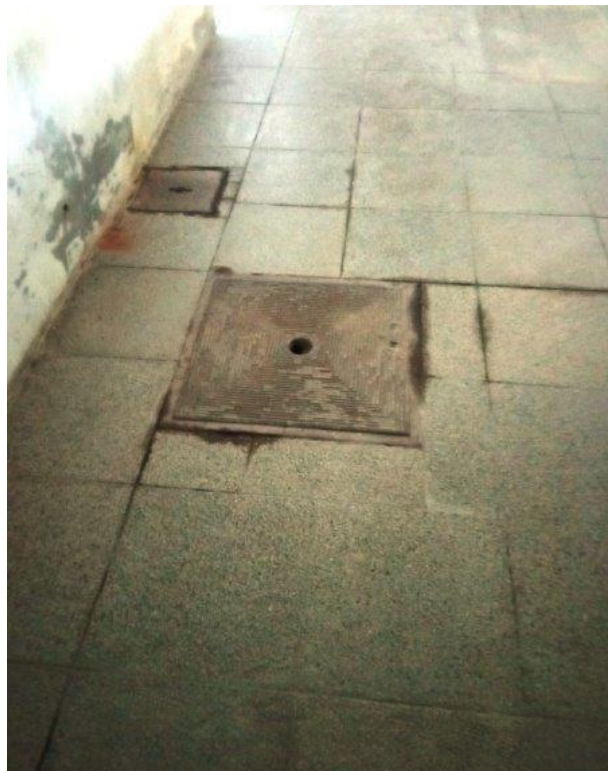
*Foto 42: Kanalizační šachta v 1.PP, viditelně zavlhlé spáry dlažby a intenzivní negativní vlhkostní projevy na přilehlé zdi. Pravděpodobná značná netěsnost ležaté kanalizace*

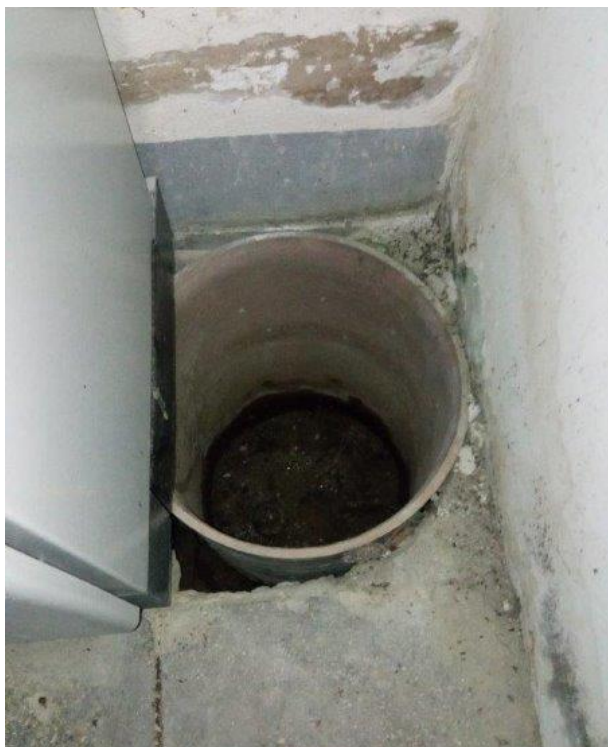
Hladina podzemní vody nebyla v rámci tohoto průzkumu cíleně zjišťována, nicméně vzhledem ke zjištěné hladině v kontrolní šachtě (viz foto 43) je zde reálný předpoklad, že hladina podzemní vody se nachází v hloubce cca 1m pod úrovní podlah v suterénu. Zastižená voda však může pocházet z porušené kanalizace.

*Foto 43: Provizorní kontrolní šachta pro monitoring hladiny podzemní vody*

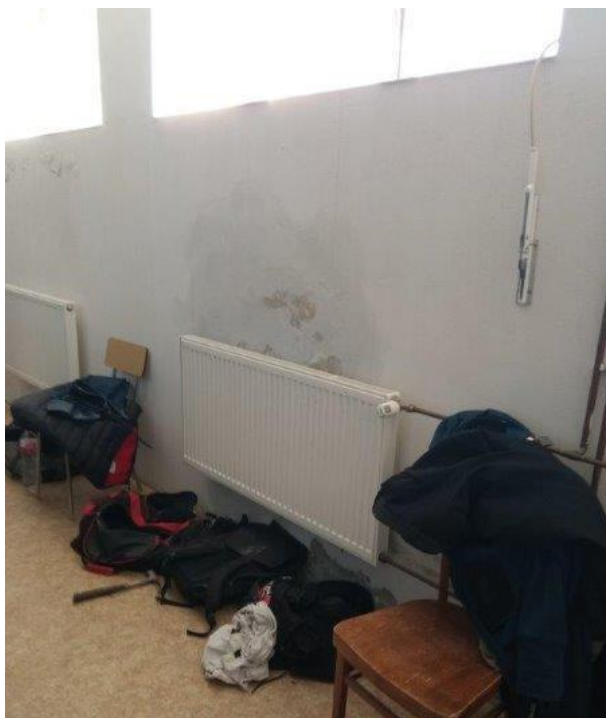
*Foto 45: Stav sanačních omítek na obvodové zdi v místnosti šaten personálu.*

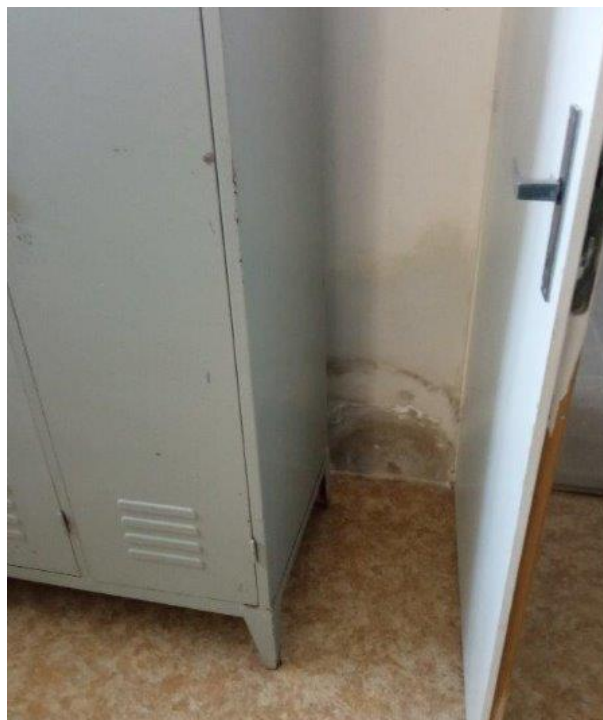
*Foto 46: Stav sanačních omítek na obvodové zdi v místnosti šaten personálu*

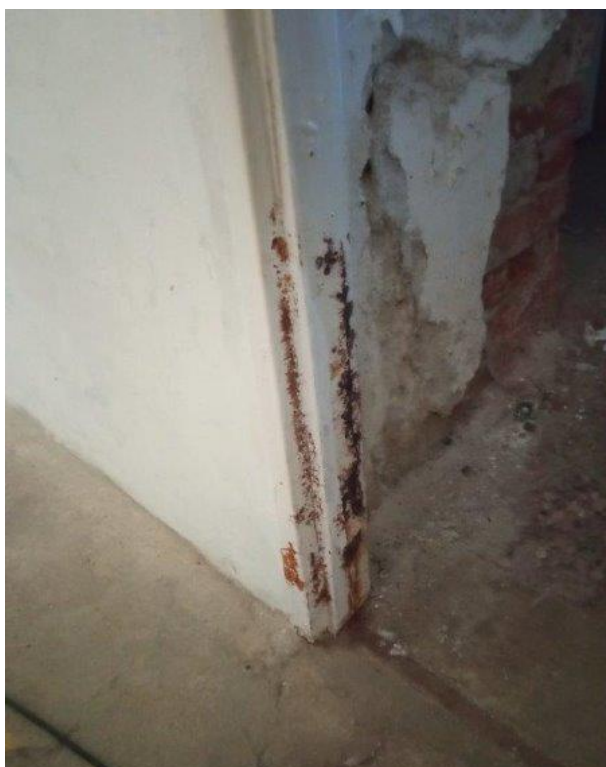
*Foto 47: Stav omítek na vnitřním zdivu v suterénu, viditelná koroze kovových stavebních prvků způsobená vysokou vlhkostí, solemi a také následnou kondenzací vzdušné vlhkosti na povrchu konstrukcí*

- Zavedení účinného systému větrání interiéru, zejména 1.PP. Zejména v prostorech určených pro pobyt osob (např. šatny) doporučujeme zřídit systém nuceného větrání – bude řešeno v rámci profese VZT.
