# TECHNICKÁ ZPRÁVA

k stavebnímu objektu SO 201 Most ev. č. 425-015

**„II/425 Most přes trať 425-015“**

Objekt: SO 201 – Most ev.č. 425-015

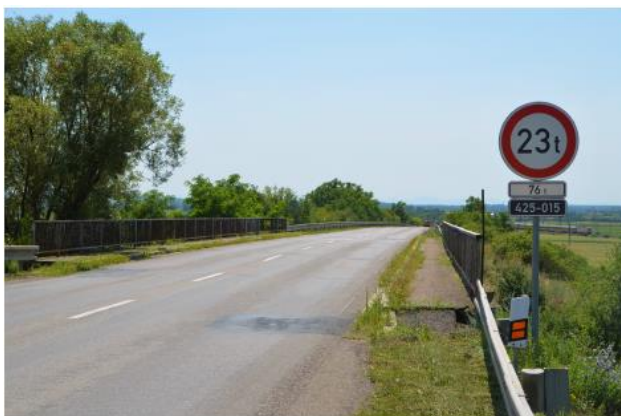
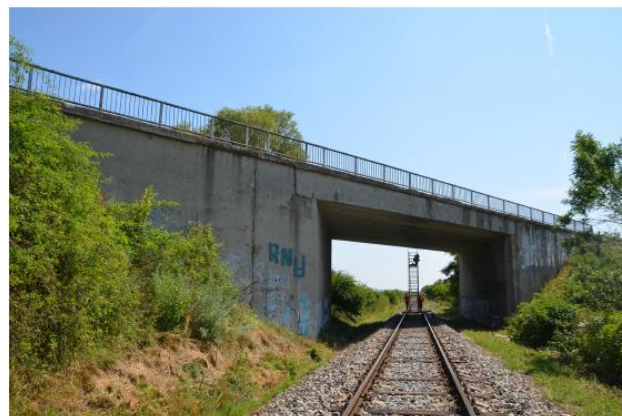
Obr.: Stávající stav mostu (pohled od silnice, pohled od tratě)

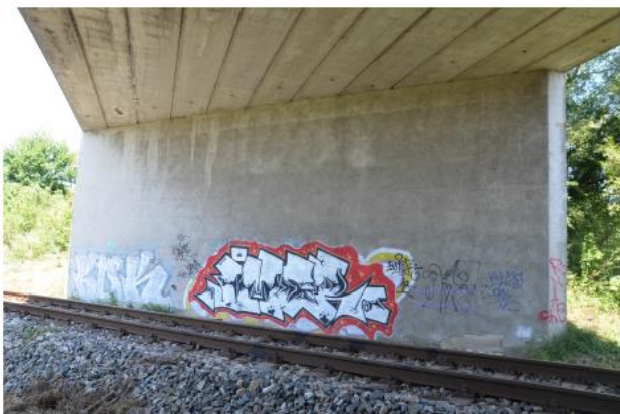
Koncové opěry mostu jsou masivní monolitické, s úložnými prahy ze železobetonu. Na spodní stavbu, koncové podpěry, opěry a křídla z betonu nízké pevnosti rozsáhle zatéká přes nefunkční mostní závěry a zpod říms. Z tohoto titulu dochází k hloubkové degradaci betonu a místy i korozi výztužných vložek úložního prahu v místech s nedostatečným krytím. Líce obou opěr jsou znečištěny graffiti.

Obr.: Pohled na líc opěry OP1

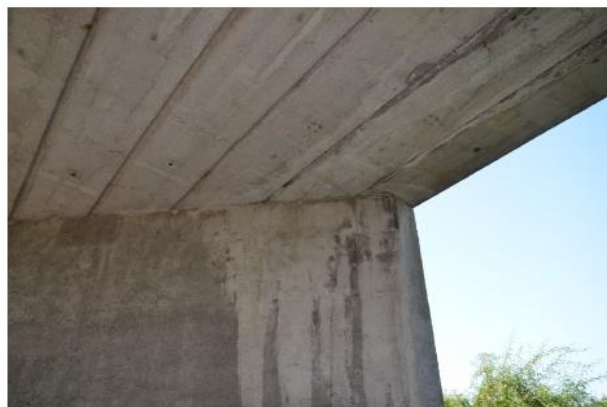
Obr.: Detail úložného prahu na pravé straně opěry OP2

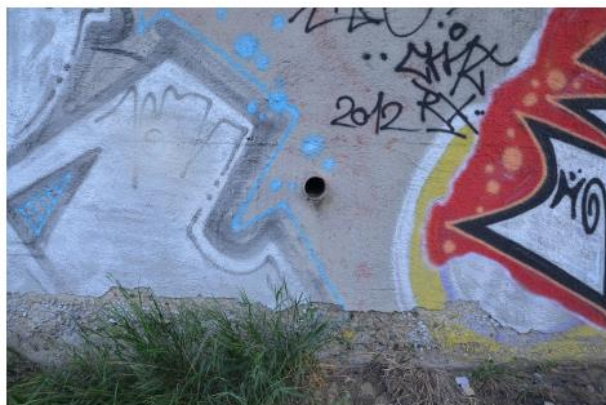
Rub opěry OP1 („hustopečské opěry“) je odvodněn jednou drenážní trubkou. Rub opěry OP2 („břeclavské opěry“) je odvodněn drenážními trubkami dvěma.

Obr.: Pohled na vyústění rubové drenáže v lici opěry OP1 (1 x trubka)

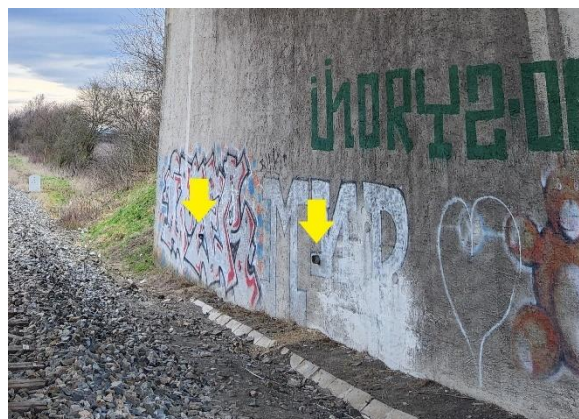
Obr.: Pohled na vyústění rubové drenáže v lici opěry OP2 (2 x trubka)

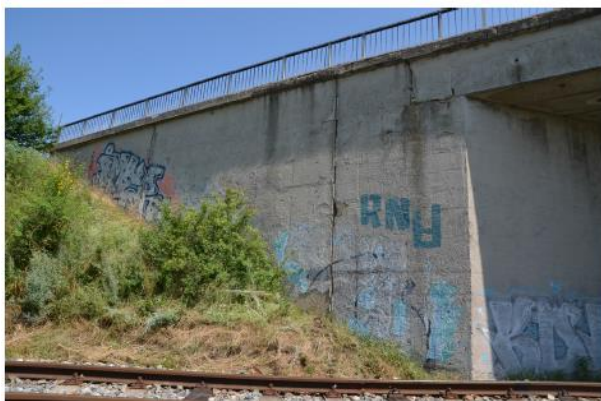
Mostní křídla jsou rovnoběžná, rozměrná z monolitického betonu. Z důvodu velkých rozměrů jsou rozdělena dilatačními spárami. Pravé křídlo opěry OP1 („hustopečské opěry“) je dilatováno dvěma spárami, všechna ostatní křídla dilatována spárou jedinou. Povrchy jsou opatřeny omítkou, který již z části opadal. Povrch křídel znečištěn graffiti. Na lici křídel zatéká zpod římsy a na styku s opěrami přes nefunkční MZ. Okolí dilatační spár je zmáčené a dochází zde k větrání betonu. Dilatační spáry jsou vyplněny heraklitem, který se z velké části již rozpadl. V minulosti byl povrch spár zapraven nevhodně maltou, která ale již z části vypadala. Kvůli malé pružnosti malty dochází v okolí spár ke vzniku trhlin. U druhé dilatační spáry v pravém křídle první podpěry, hustopečské opěry není provedena odpovídající dilatace v římsě. Následkem toho došlo ke vzniku trhliny mimo dilatační spáru křídla.

Obr.: Pohled na pravé křídlo u opěry OP1  
(2 dilatační spáry)

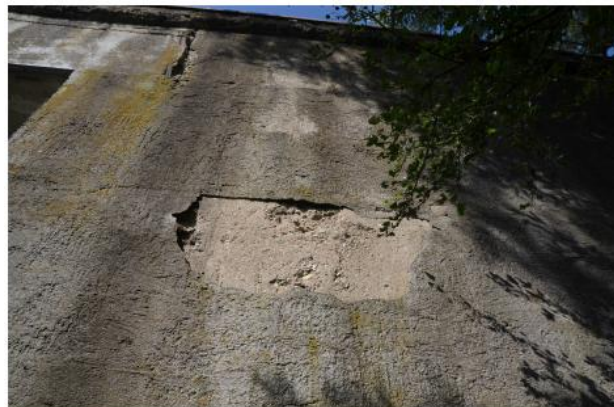
Obr.: Detail levého křídla u opěry OP1

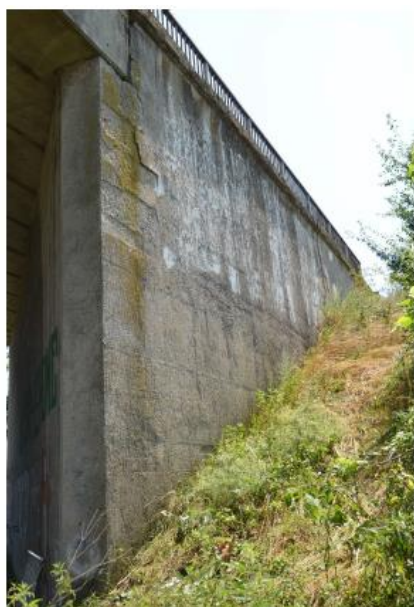
Obr.: Pohled na pravé křídlo  
u opěry OP2

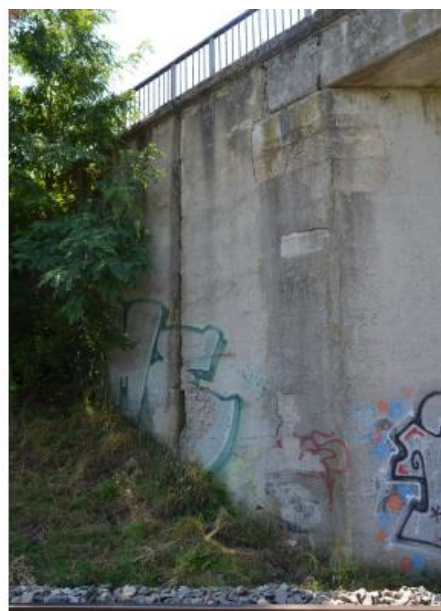
Obr.: Pohled na levé křídlo  
u opěry OP2

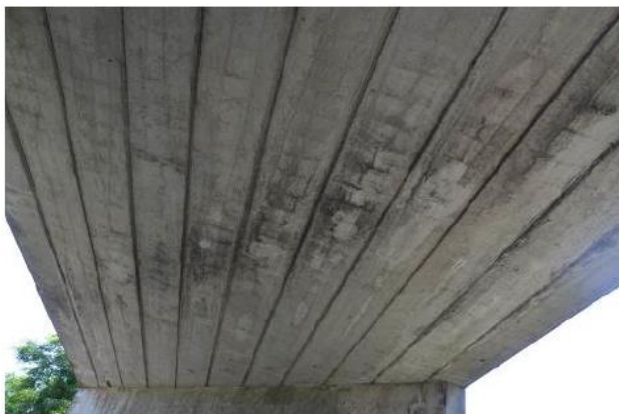
Obr.: Podhled na nosníky KA-67

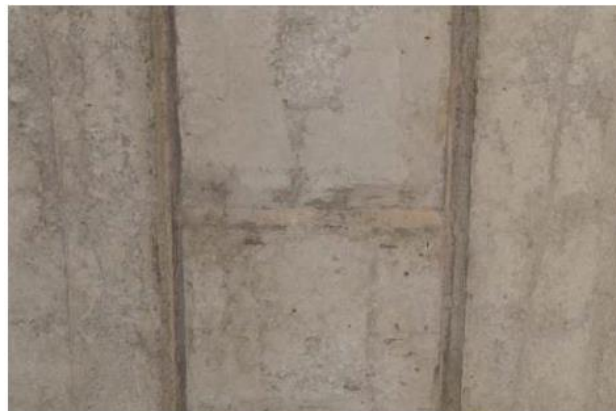
Obr.: Detail příčné spáry nosníku č.4

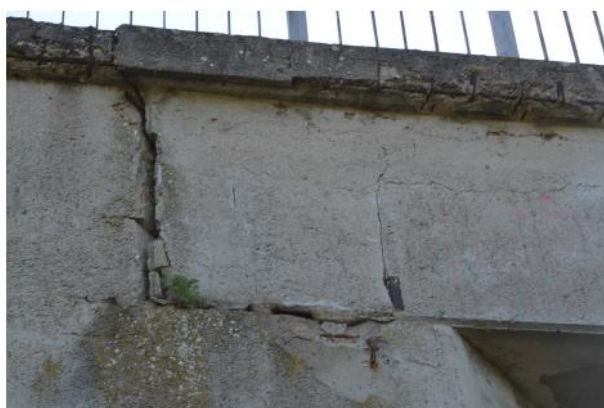
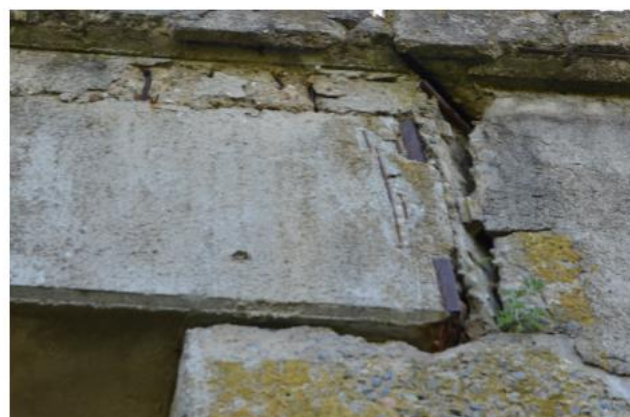
- zatékání do kabelových kanálků předpínací výztuže a jejich povrchová koroze ve dvou z provedených sond (na prvních dvou nosnících zleva ve směru staničení u opěry OP2);
- poškození monolitických dobetonávek začátků/konců nosníků trhlinami, větrání betonu a odhalené korodující kotvy předpínací výztuže, zatékání do nebezpečné oblasti kotev předpínací výztuže;

Obr.: Detail uložení nosníku č.11 (začátek a konec)

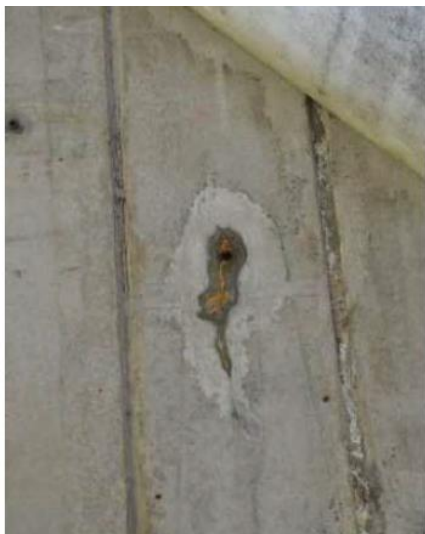
- hloubkové větrání okrajů nadbetonování nosníků/spřažené desky, odhalené korodující výztužné vložky;

Obr.: Detail pohledu nosníku č. 10  
(a podélné spáry č.9) v místě uložení na OP1

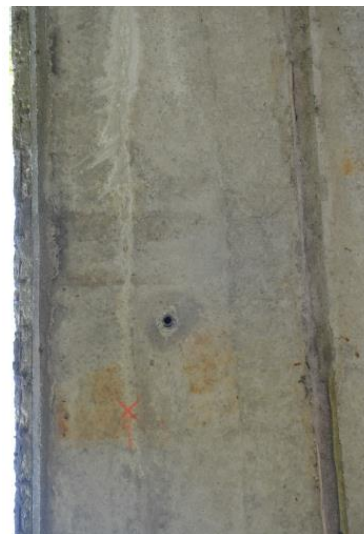
- koroze a místy obnažení betonářské výztuže na pohledech nosníků, v místech nedostatečných krycích vrstev, trhliny a odtržený beton vlivem rozpínavých účinků korozivních zplodin. Jako podkladky příčné výztuže nosníků místy nevhodně použity pruty betonářských vložek vložených na dno formy;
- stopy po zatékání do podélných spár NK z důvodů nefunkční hydroizolace. Nejvíce v podélné spáře č.9;
- stopy po zatékání na podhledech nosníků z důvodů nedokonalé funkce hydroizolace, stopy po zatékání a trhliny, které mohou signalizovat zatékání do kabelových kanálků předpínací výztuže;
- zamáčené podhledy NK v okolí odvodnění;

Obr.: Příklad trhliny pod kabelovým kanálkem  
na pohledu nosníku č. 1

Pohledové plochy nosné konstrukce budou opatřeny ochranným a barevně sjednocujícím nátěrem typu S2 (dle tab. 5, TKP 31). Případné trhliny v nosnících budou zainjektovány.

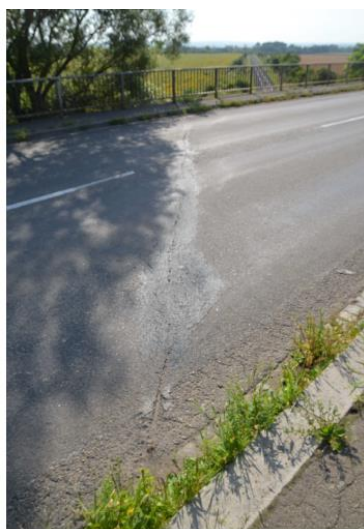
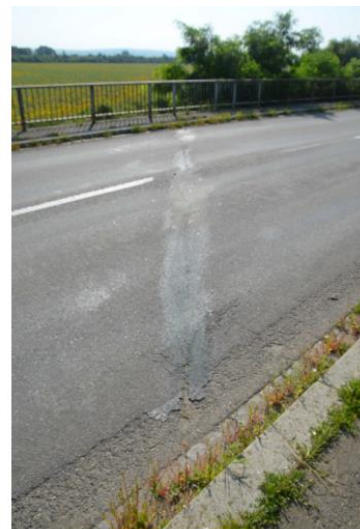
Obr.: Podpovrchový mostní závěr ve vozovce nad opěrou OP1 a nad opěrou OP2

Mostní závěry (MZ) ve vozovce byly vytvořeny jen proříznutím příčné spáry, a nikoliv vyplněním vyříznutého příčného „zákopu“ speciální hmotou jako je tomu u EMZ. Spáry jsou utěsněny asfaltovou zálivkou slušných vlastností, ale skutečný MZ nahradit nemohou. Poněvadž materiál MZ postrádá vlastnosti na něj kladené, dochází k tvorbě trhlin ve styku spár a asfaltobetonovým krytem, k olamování hran spár a tvorbě výtluků. Voda tudy proniká

na níže položené konstrukce. Dilatace v chodnících v místech MZ a v místech dilatací křídel (s výjimkou 2. dilatační spáry pravého křídla první podpěry, hustopečské opěry, kde dilatace chybí) tvoří proříznutá spára vyplněná trvale pružným tmelem (TPT), ten je místy poškozen nebo odtržen od stěn spáry. V odtrhu dochází k růstu travin a proniká tudy voda na konstrukce položené níže.

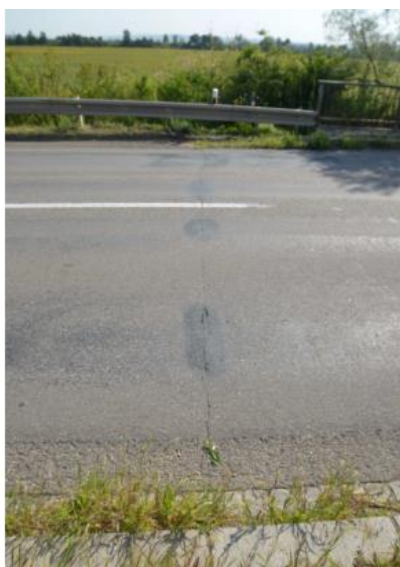
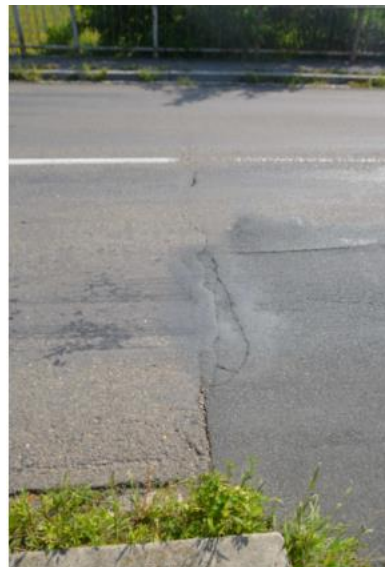
Přechodové desky jsou dle náčrtku ML zřízeny na začátku i konci mostu. Přechodové desky neplní svou funkci, jak dokazuje pokles vozovky v přechodové oblasti před i za mostem.

Obr.: Vozovka v místě konce přechodové oblasti před mostem a za mostem

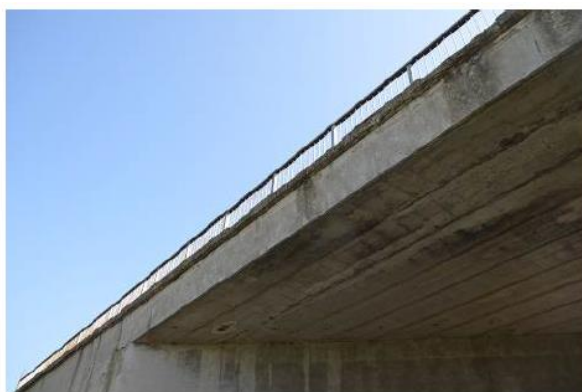
Izolace vzhledem k zatékání na konstrukce položené níže pravděpodobně neplní svou funkci a skutečnost že NK není výrazněji promočena zachraňuje možná dodatečně zřízená deska patrná na fasádách.

Obr.: První polovina pravé fasády nosné konstrukce  
(pohled proti směru staničení)

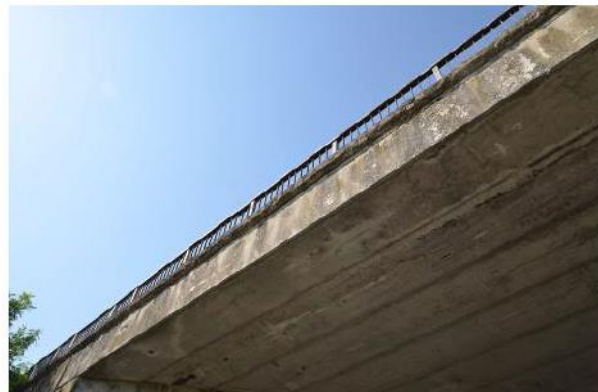
Obr.: Pohled na levou fasádu nosné konstrukce

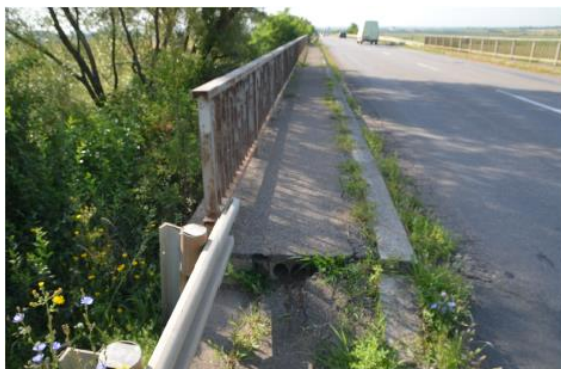
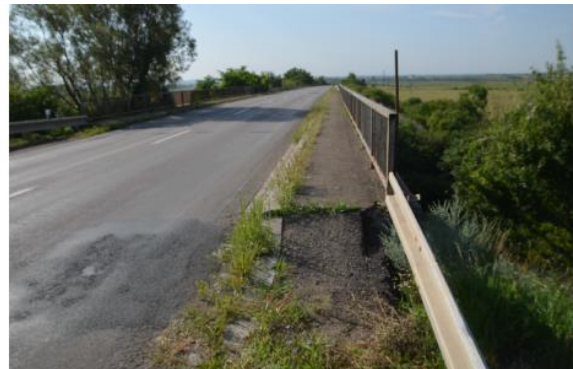
Obě římsy jsou nad NK i křídly opěr provedeny jako monolitické betonové přerušené nad koncovými podpěrami, opěrami a v místech dilatací mostních křídel (s výjimkou 2. dilatační spáry první podpěry, hustopečské opěry). Na fasádách obou říms jsou četné stopy po zatékání, beton celoplošně povrchově, místy hloubkově, větrá. Na římsách místy obnažené korodující výztužné vložky s nedostatečným krytím, místy došlo k odtržení části betonu říms.
