akce : Zámek Mikulov – opěrná stěna nad vrátnicí  
stupeň : odborný posudek  
objednatel : Regionální muzeum v Mikulově, příspěvková organizace, Zámek 1, 692 15 Mikulov

přílohy - obsah : **Posouzení konstrukce opěrné stěny nad vrátnicí –  
- Zámek v Mikulově**

datum zpracování : srpen 2020  
zakázkové číslo : 2020/308

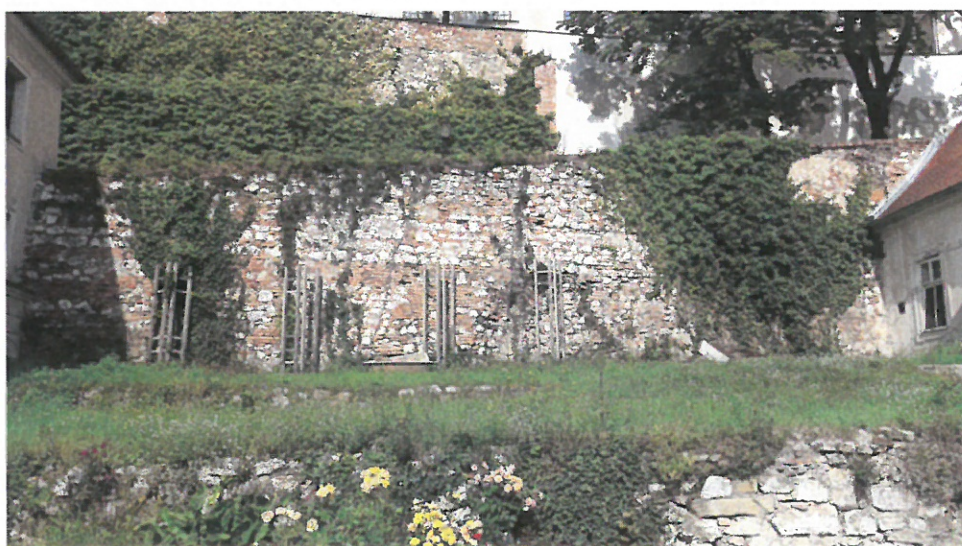
Obr. 2 – pohled na opěrnou stěnu

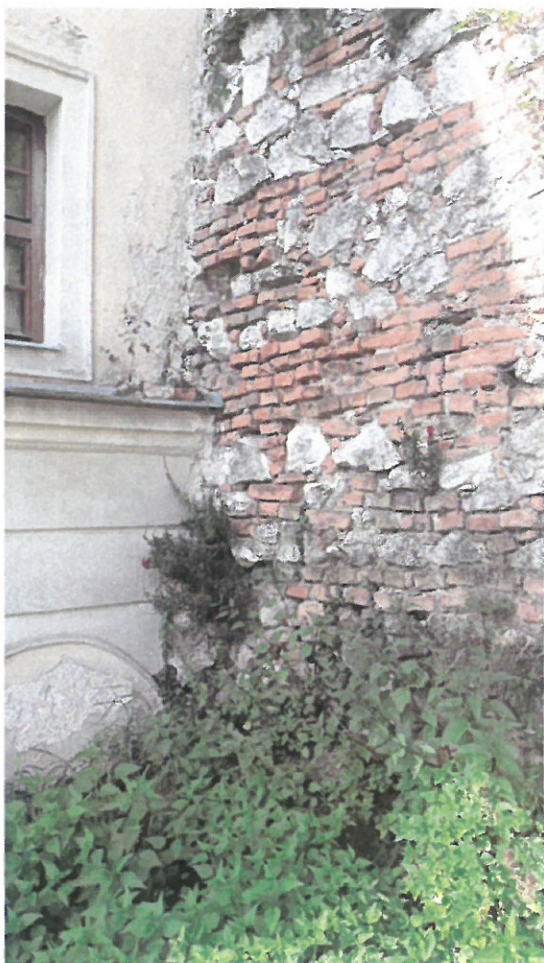
Obr. 3 – zdivo opěrné stěny

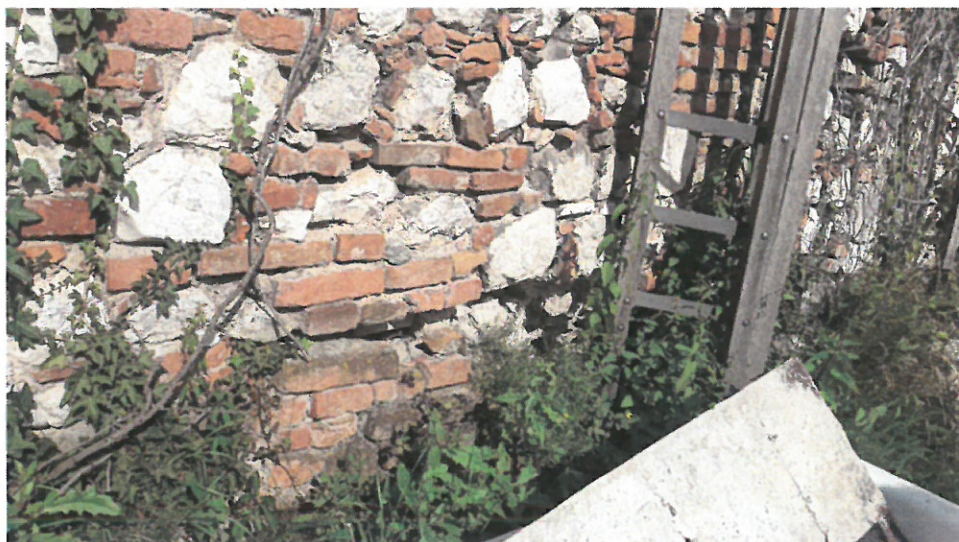
Obr. 4 – pohled na zdivo, ve spodní části jsou dutiny a kaverny, zvětralá malta mezi kamenem a cihlami

Stěna je z hlediska statických parametrů stabilní a nevykazuje deformace nebo posuny. Prohlídkou stěny byly na pohledové straně zjištěny kaverny, které se objevují nejvíce ve spodní části opěrné zdi. Dále jsou vlivem klimatickým činitelům porušena výplňová malta mezi kameny a cihlami. Degradací malty pak dochází k uvolňování menších kousků stavebního materiálu.

Opěrná stěna bude vyžadovat základní stavební opravu na pohledovém líci. Bude nutné odstranit rostliny, které se pnou po stěně. Ve spodní části bude potřebné odstranit nesoudržný materiál a provést dozdění kaveren a dutin s použitím kamene a plných cihel. Pálené cihly musí vykazovat odolnost vůči zmrazovacím cyklům. Pro zdění se použije vápenná malta nastavená cementem, aby nedocházelo k uzavření vlhkosti ve zdivu a vlivem

mrazu pak k postupné degradaci materiálu. Čištění od nesoudržného materiálu a vyzdívání dutin musí probíhat po menších úsecích, aby nedošlo k většímu narušení zdiva.

Spáry v celé ploše stěny budou proškrabány do hloubky cca 4 cm a vyčištěny. Spáry pak budou následně po očištění vyspárovány vápennou maltou.

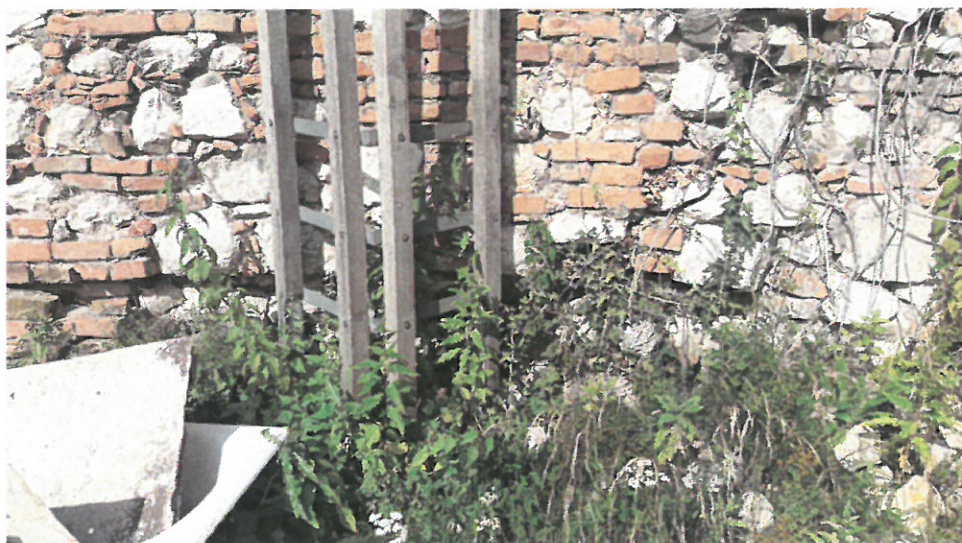
Obr. 5 – pohled na zdivo, ve spodní části jsou dutiny a kaverny, zvětralá malta mezi kamenem a cihlami

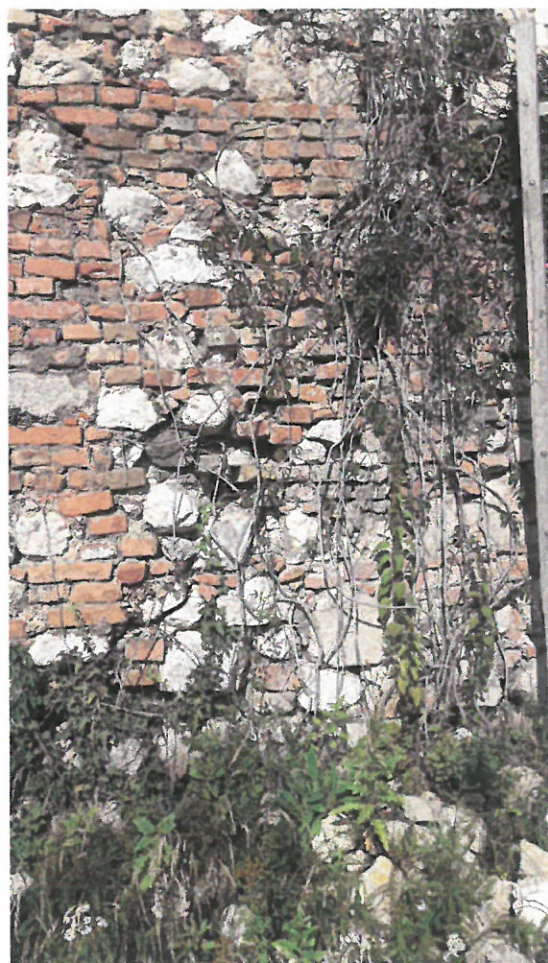
Obr. 6 – pohled na zdivo, ve spodní části jsou dutiny a kaverny, zvětralá malta mezi kamenem a cihlami

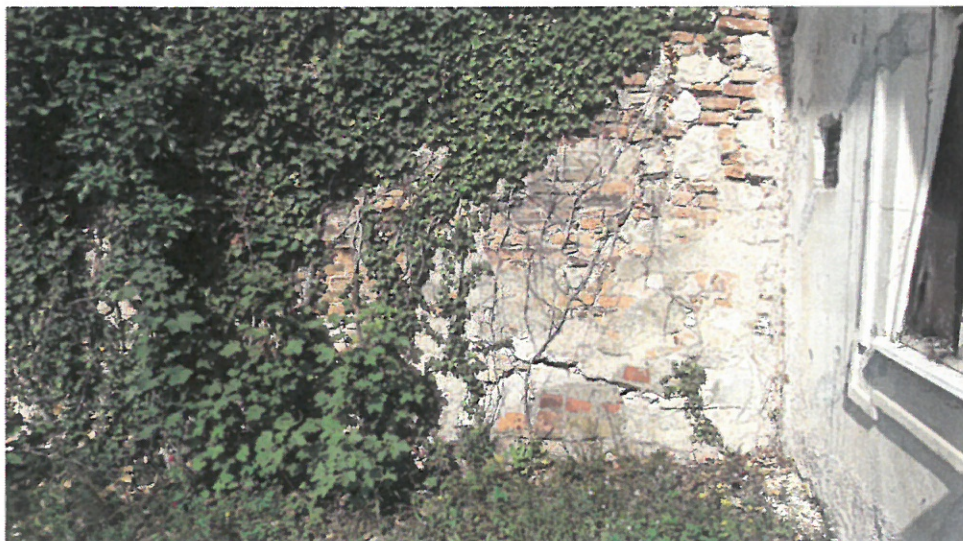
Obr. 7 – pohled na zdivo, ve spodní části jsou dutiny a kaverny, zvětralá malta mezi kamenem a cihlami

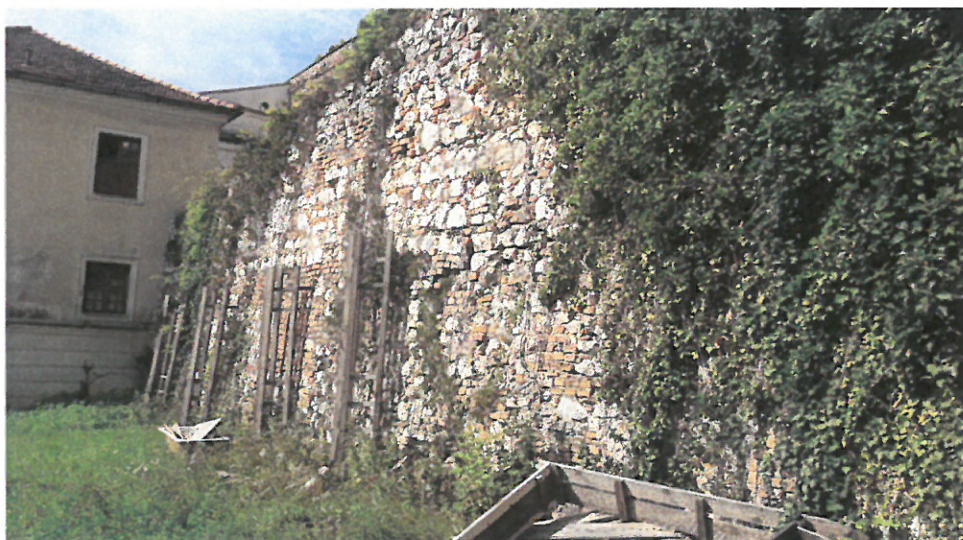
Obr. 8 – pohled zdivo opěrné stěny
