Most 427-005

Most přes Kladíkovský potok před Moravským Pískem

HLAVNÍ PROHLÍDKA

Datum provedení prohlídky: 8.5.2021

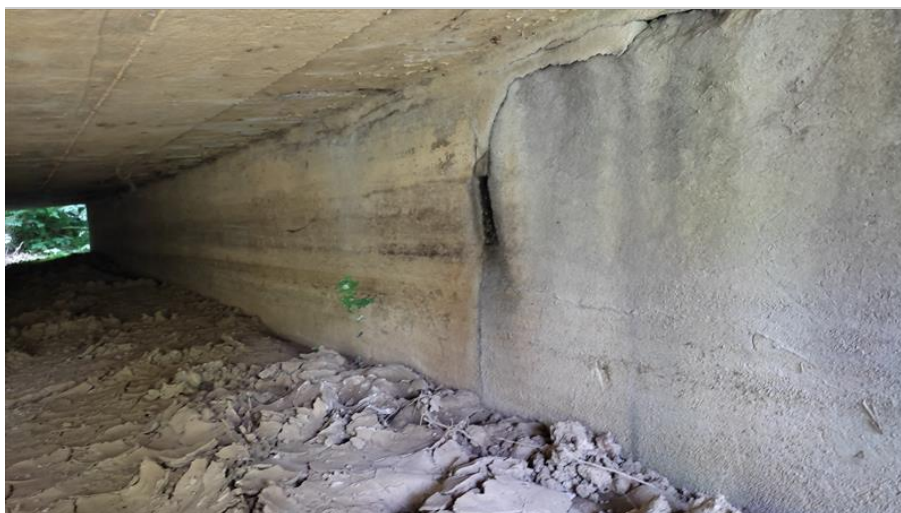
Pohled na opěru OP1.jpg

[1.1] 1.2 Mostní podpěry křídla a čelní zdi Patrné stopy po zatékání na obě opěry z uložení nosné konstrukce. Ložná spára popraskaná, odpadávající kusy betonu. Opěra OP1 v levé části - svislá a vodorovná trhлина. Opěra OP2 uprostřed výrazná svislá trhлина (0,5-2cm tl.)

[4]	1.2	Mostní podpěry křídla a čelní zdi	Sanovat trhliny na opěře OP1 a opěře OP2. Sanovanou trhlinu na opěře OP2 a průběžně ji kontrolovat, zda zde nedochází k pohybu
[5]	2.1	Nosná konstrukce	Provést sondy pro zjištění výztuže a přepočítat zatížitelnost mostu. Otryskat lokálně obnaženou výztuž, provést pasivační nátě a sanovat krycí vrstvu betonu.
[6]	3.3	Římsy, obrubníky, zálivky	Sanovat povrchy říms

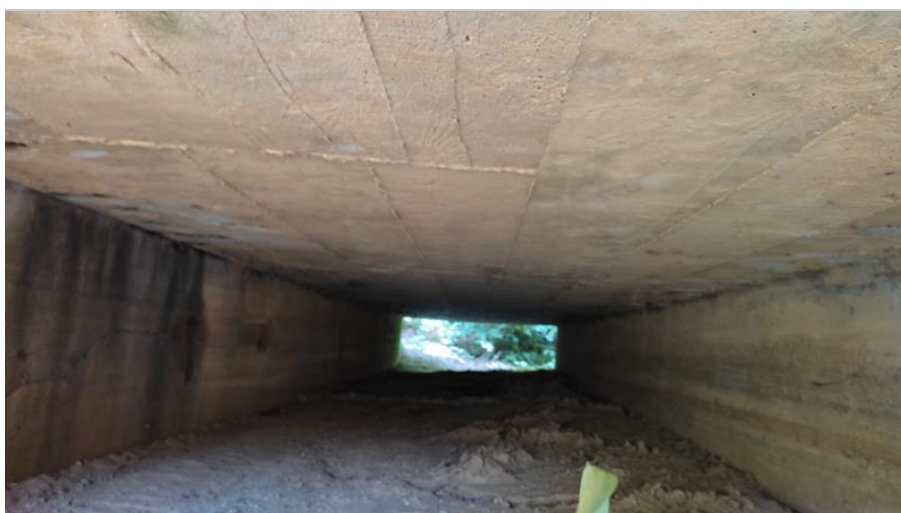
Celkový pohled do prostoru pod mostem.jpg

[4.1]	4.2	Zábradlí	Koroze a odlupování nátěru na obou stranách. Zábradlí neodpovídá normě ČSN 73 6101 (má nenormový tvar a je nízké).
[4.2]	4.3	Dopravní značení, označení objektu	Označení ev. číslem mostu je uvedeno ve tvaru 427-5, správně m být 427-005.
[4.3]	4.6	Území pod mostem a přístup. cesty	Koryto toku zaneseno, prostor okolo mostu silně zarostlý vegetací.

[1]	3.1	Vozovka	Vyčistit krajnice od nánosů.
[2]	4.6	Území pod mostem a přístup. cesty	Čistit krajnice mostu a koryto toku. Odstraňovat vegetaci.

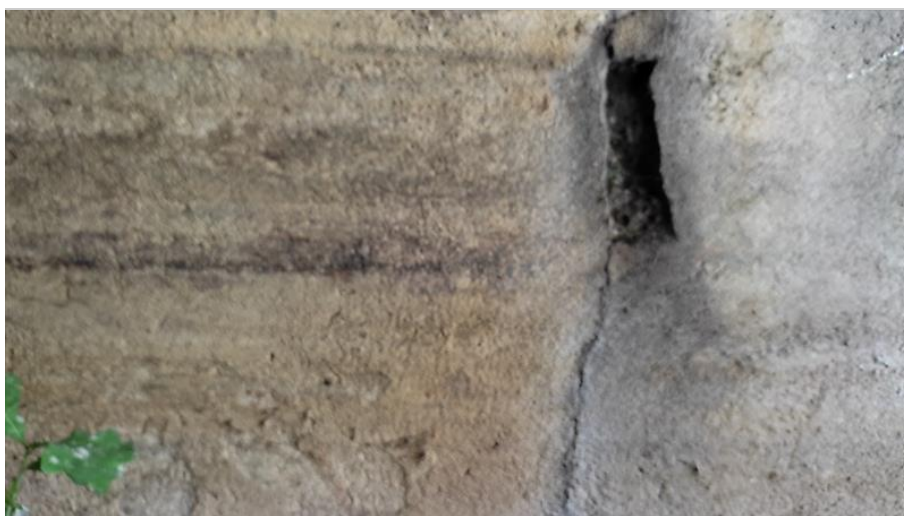
Opěra OP1 vlevo - svislé trhliny
odpadená omítka zavlhnutí.jpg

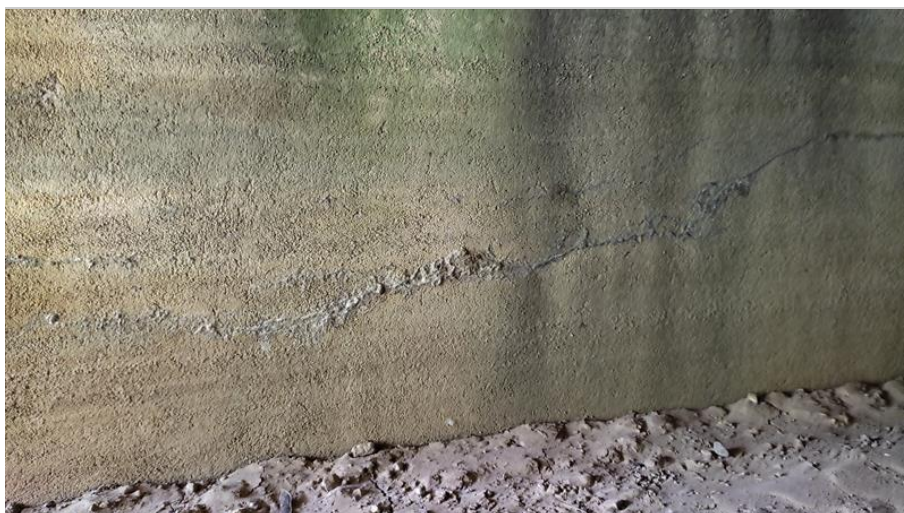
Opěra OP2 vlevo - vodorovná
trhlina.jpg

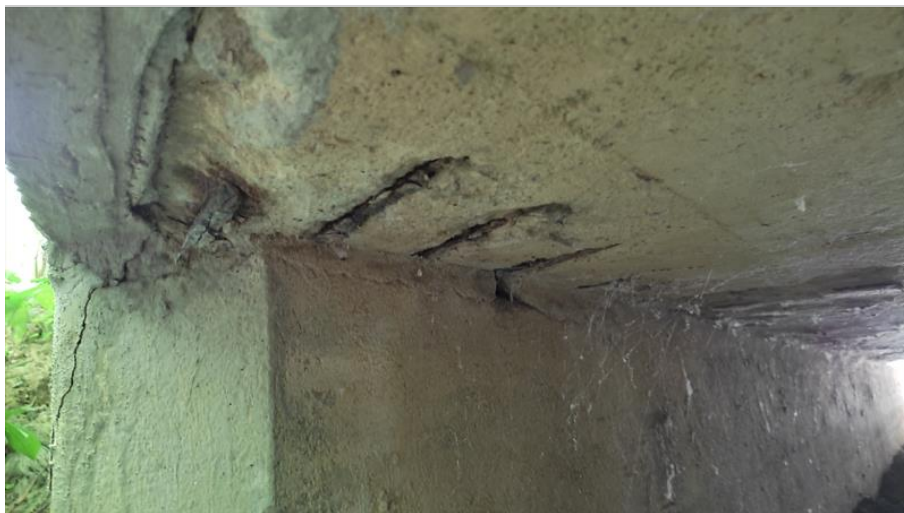
Opěra OP1 vpravo - odpadená krycí vrstva.jpg

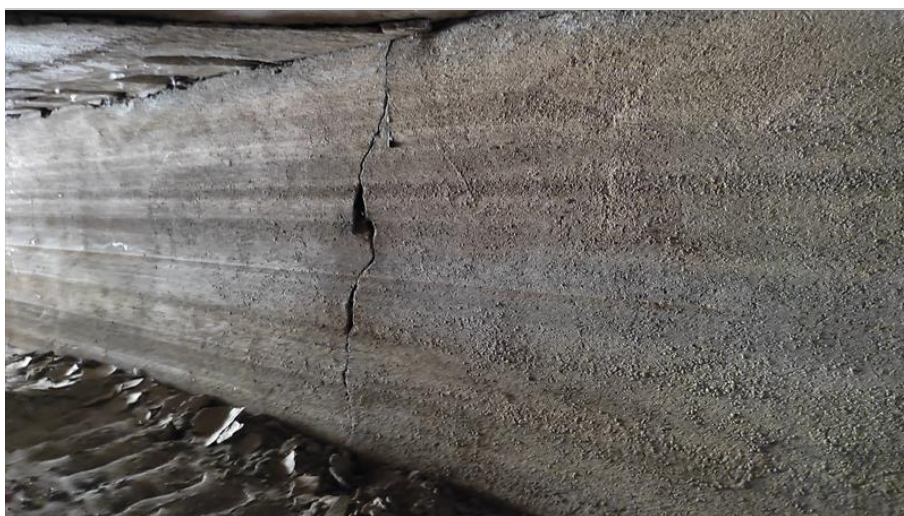
Zhruba v polovině opěry OP2 svislá trhlinka.jpg

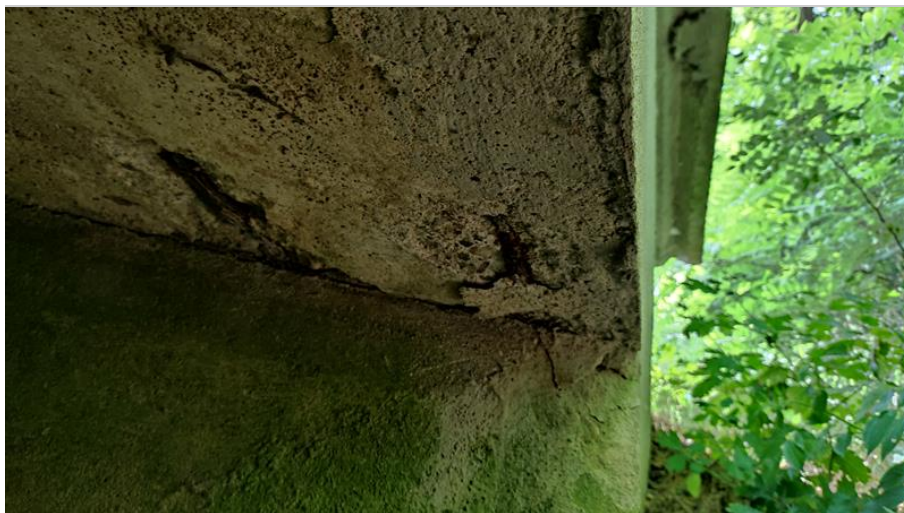
[2.1] 2.1 Nosná konstrukce Na mnoha místech odpadaná krycí vrstva betonu.

Zdegradovaný betonový povrch.
Malá krycí vrstva betonu která je
na mnoha místech odpadlá.jpg

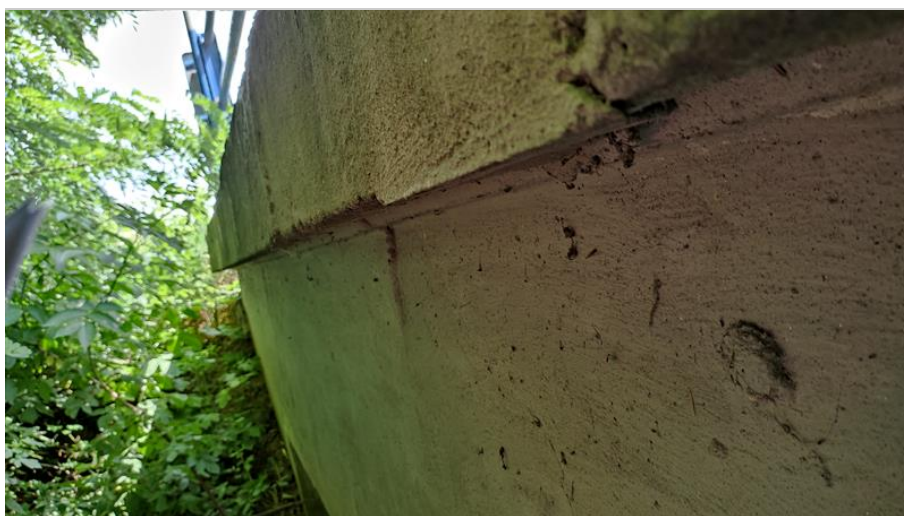
Pravá římsa pohled proti
staničení.jpg

[3.2] 3.3 Římsy, obrubníky, zálivky Povrchová degradace říms. Hrany říms místy ulámané. Prává římsa potečená.

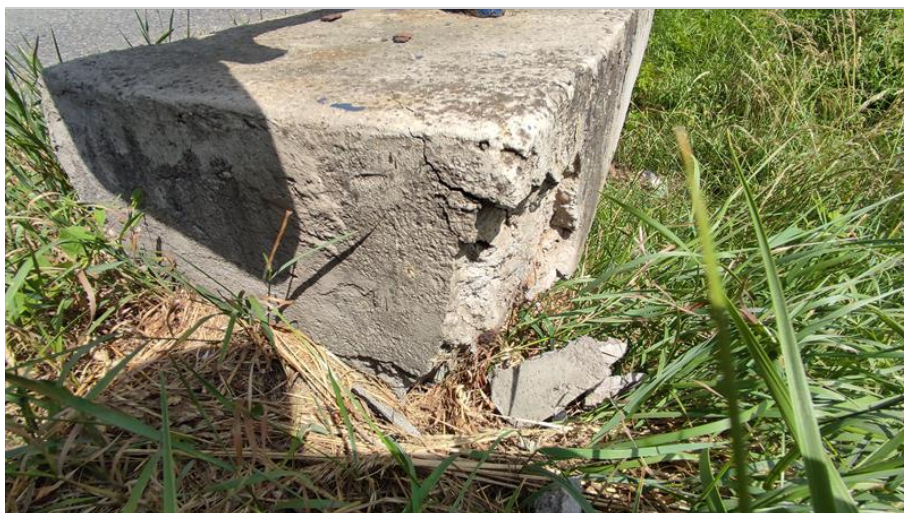
Uražený roh levé římsy.jpg

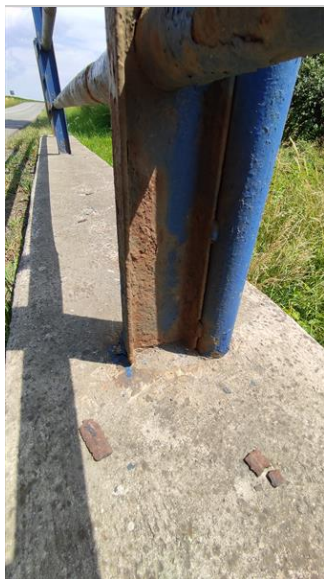
Detail koroze zábradlí.jpg

Celkový stav mostu je relativně dobrý, nicméně stav mostu zhoršuje zatékání přes úložné prahy. Vozovka je převrstvená. Je nutno odfrézovat vozovkové vrstvy, osadit nové závěry a obnovit živичný povrch. Při rekonstrukci vozovky osadit normové zábradlení, svodidlo a současně sanovat degradované betonové povrchy.

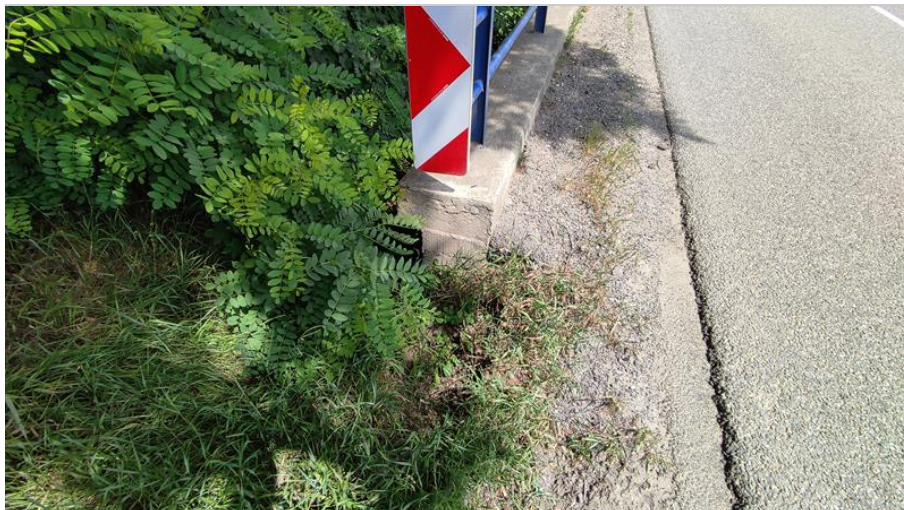
Propad krajnice za opěrou OP2
vpravo.jpg
