**ZPRÁVA O PROVEDENÍ**  
**STAVEBNĚ-TECHNICKÉHO PRŮZKUMU OBJEKTU**  
**GYMNÁZIUM SLOVANSKÉ NÁM.7, BRNO**

**STROPY**

**DODATEK**

Brno, únor 1992

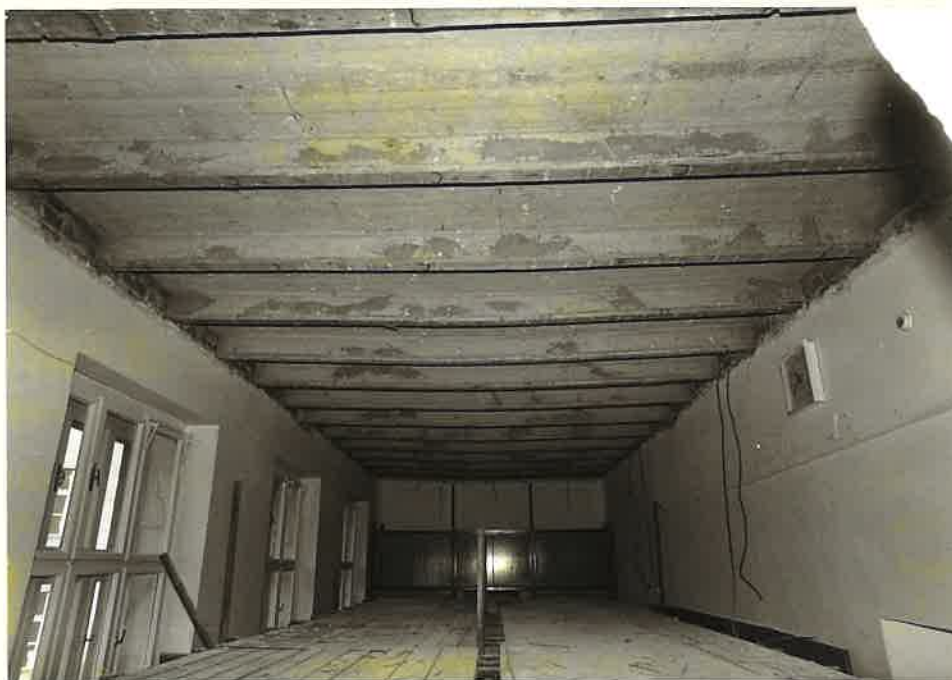
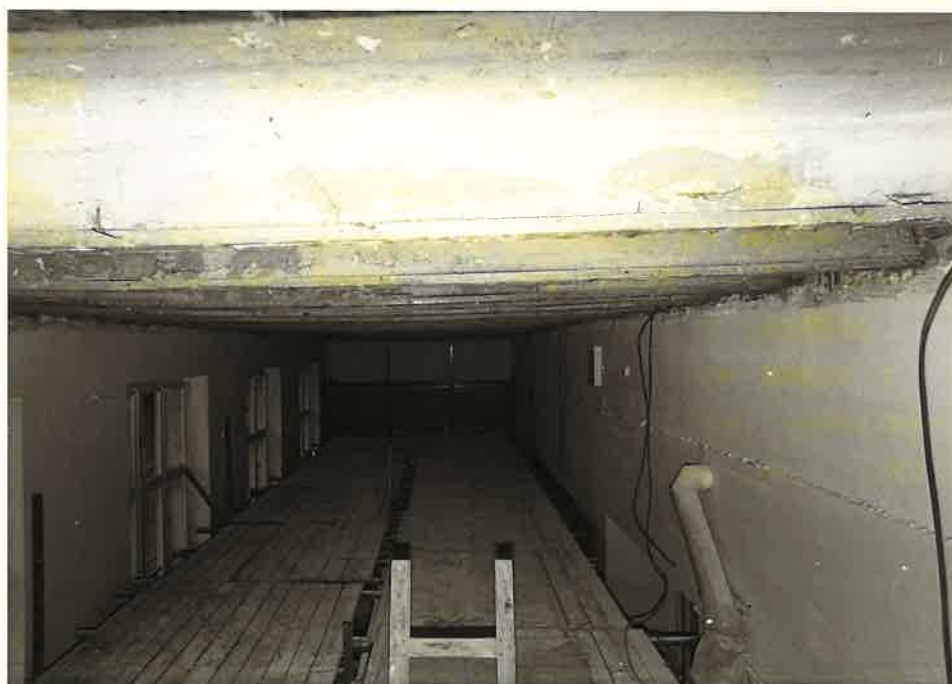
F.č. 1, 2 - Celkové pohledy na obnažený železobetonový žebrový strop v kabinetu chemie, kde byl průhyb největší. Trhliny na žebrech byly již v minulosti zamazány cementovým potěrem.

Protože na nosných zdech je v úrovni stropu cihelné zdivo, bylo odsouhlaseno řešení navržené projektantem, to jest zabezpečení nosnosti každého žebra osazením ocelového válcovaného U profilu oboustranně a torkretování podhledu. S ohledem na špatný stav stávající konstrukce je nutno úpravy provádět tak, že kapsa pro druhý ocelový profil bude prováděna vždy až po zatvrdnutí uložení prvního ocelového U profilu a úpravy budou prováděny nejprve na každém lichém žebře a potom teprve na sudých žebrech. Jinak platí závěry výše uvedené zprávy. S vedením školy byla dohodnuta opatření o omezení provozu školy v průběhu rekonstrukce.

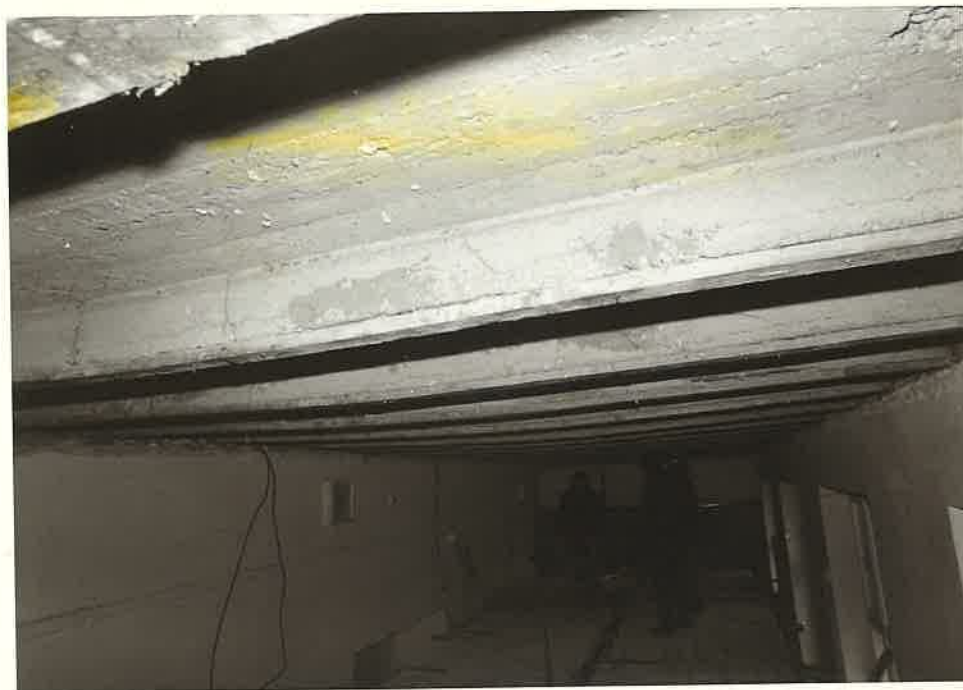
F.č. 3 - Výrazný průhyb stropní konstrukce nad kabinetem chemie.

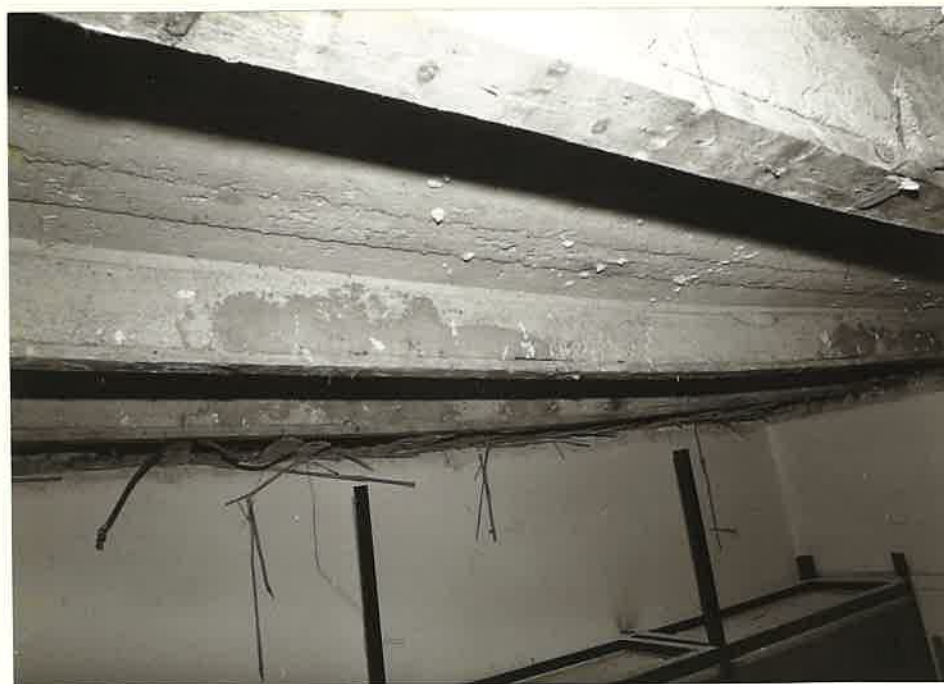
F.č. 4 - Výrazný průhyb ŽB stropního trámu. Trhliny na žebrech byly již v minulosti zamazány cementovým potěrem.

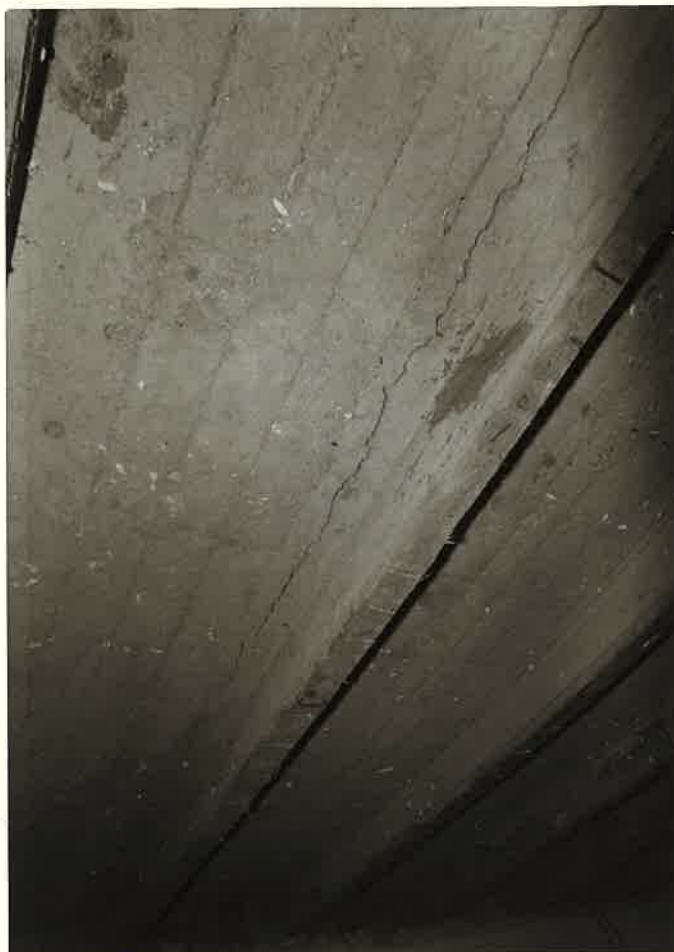
F.č. 5 - Deska mezi  
žebry je na některých  
místech výrazně narušena  
trhlinami.

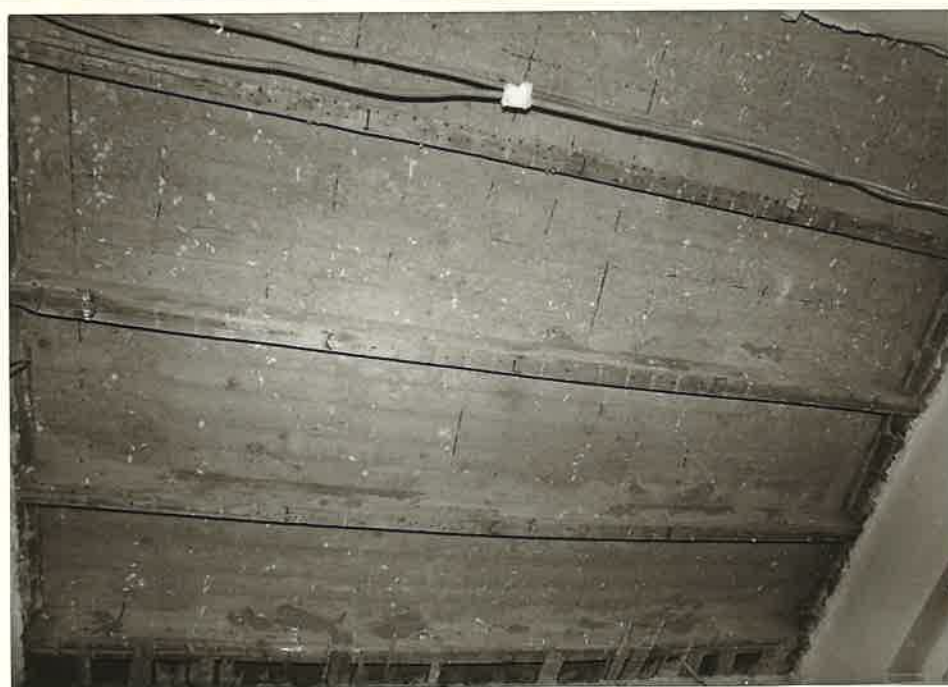
F.č. 6 - Armovací síť a ŽB desky je místy bez krycí vrstvy  
a výztuž je obnažena.

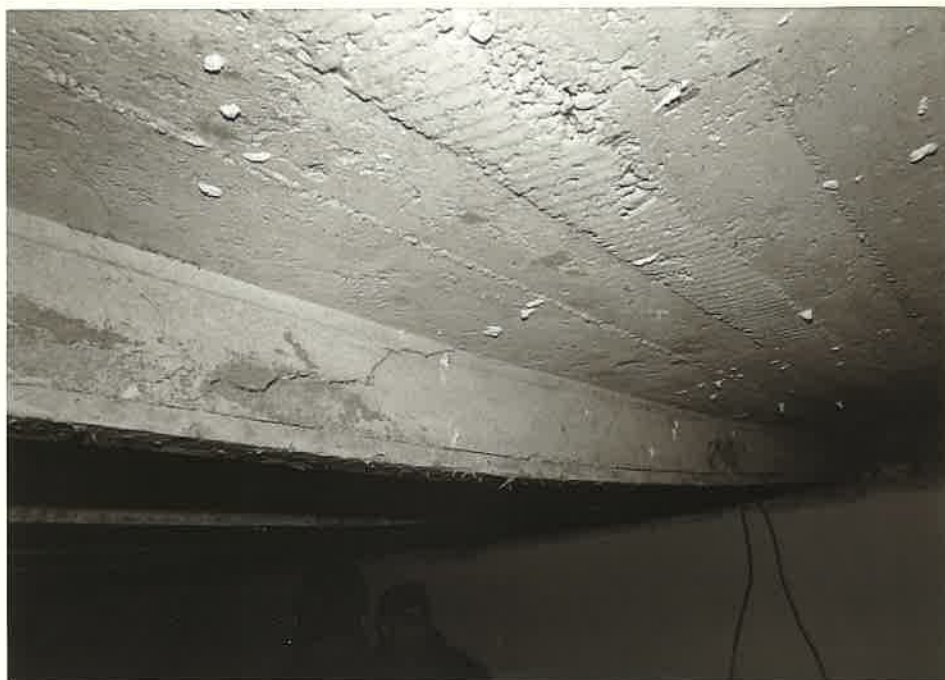
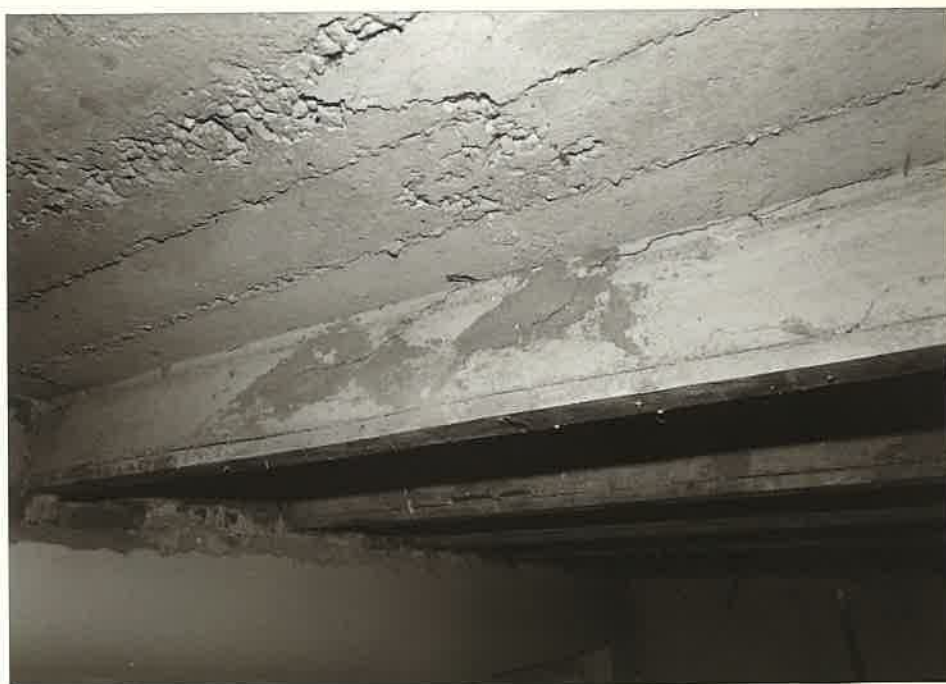
F.č. 7, 8 - Smykové trhliny na nosných ŽB žebrech.

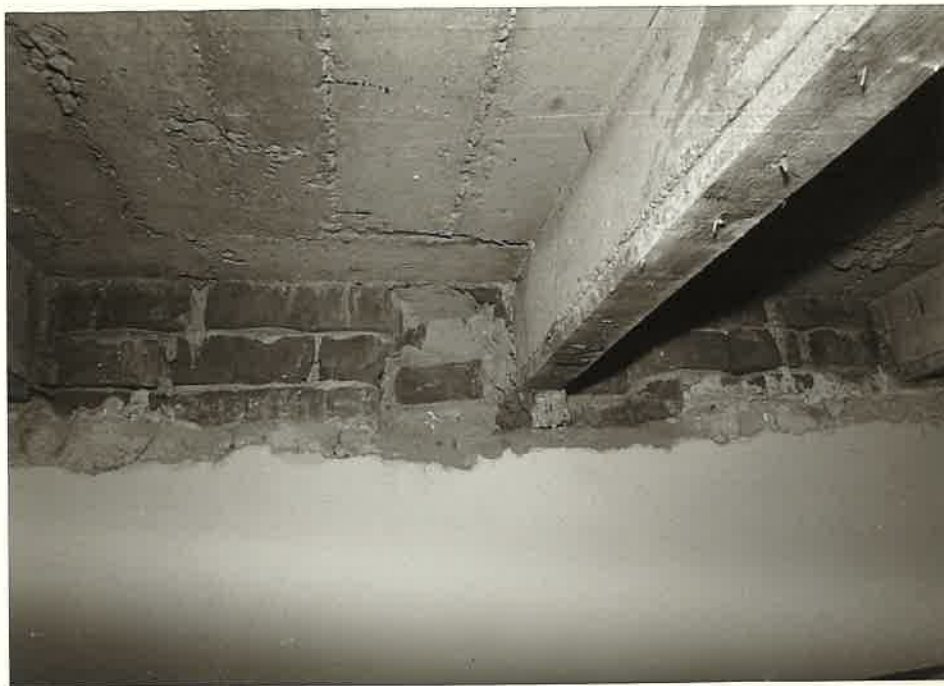
F.č. 9 - Uložení nosné ŽB konstrukce na zdivo.

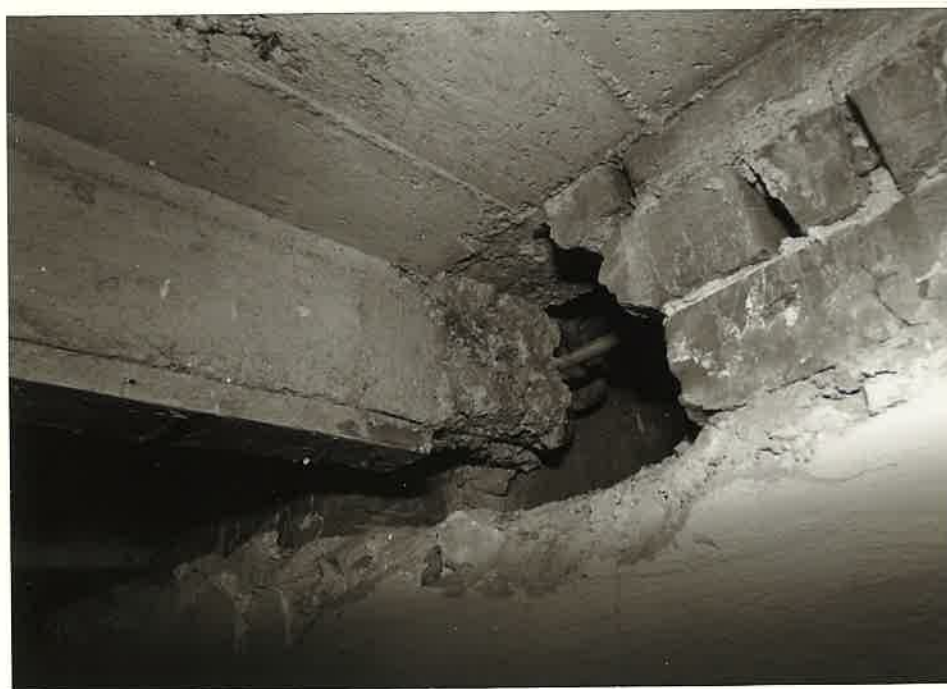
F.č. 10 - Uložení ŽB žebra po odstranění zdiva.

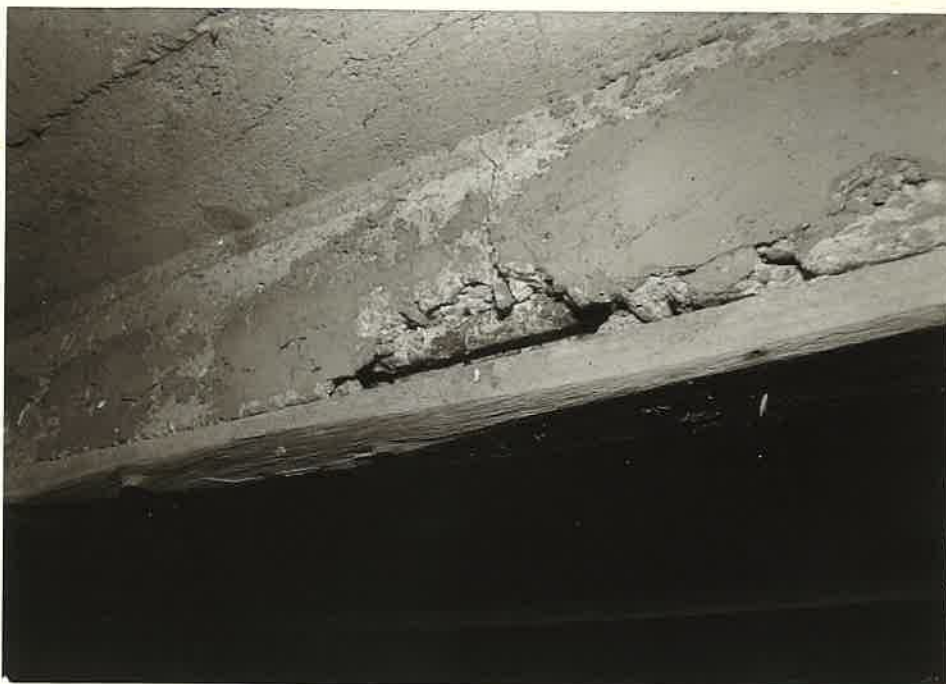
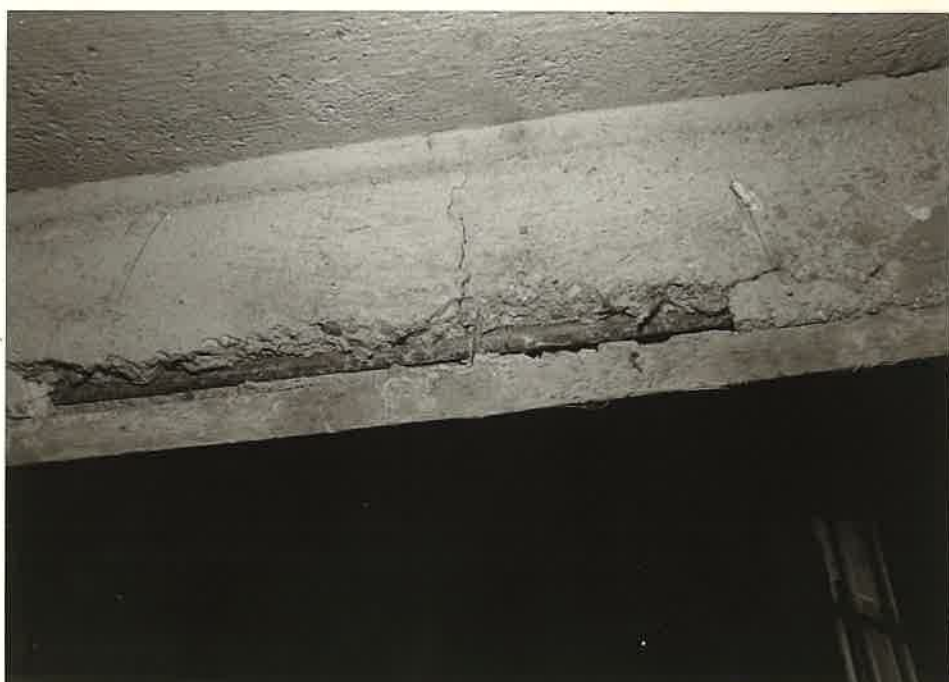
F.č. 11, 12 - Malá krycí vrstva nekvalitního betonu odpadává  
a tím dochází k obnažení výztuže.
