# STAVEBNĚ TECHNICKÝ PRŮZKUM

## Konstrukce střech objektů v areálu nemocnice Kyjov

**Objednatel zprávy:** **Nemocnice Kyjov, příspěvková organizace**  
Strážovská 1247/22  
697 01 Kyjov

**Zprávu vypracoval:** **QUALIFORM, a.s.**  
Mlaty 672/8  
642 00 Brno - Bosonohy

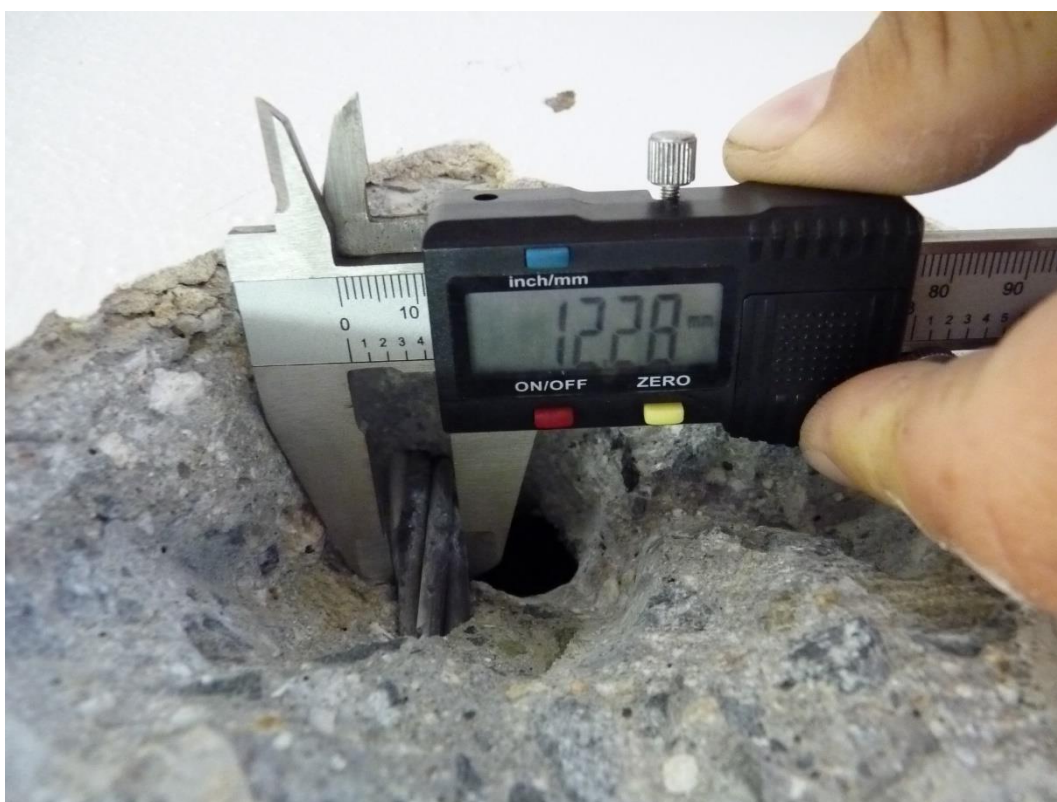
Průzkumnými pracemi bylo zjištěno, že se ve 3NP a 4NP objektu nacházejí dutinové železobetonové předpjaté stropní panely šířky cca 1190 mm s dutinami průměru cca 180 mm, kdy v místě destruktivní sondy ve 4NP bylo zjištěno, že panely jsou vyztuženy ocelovými lany průměru 12 mm.

Foto 3: Pohled na obnažené lano železobetonového dutinového panelu.  
Průměr lana 12 mm.

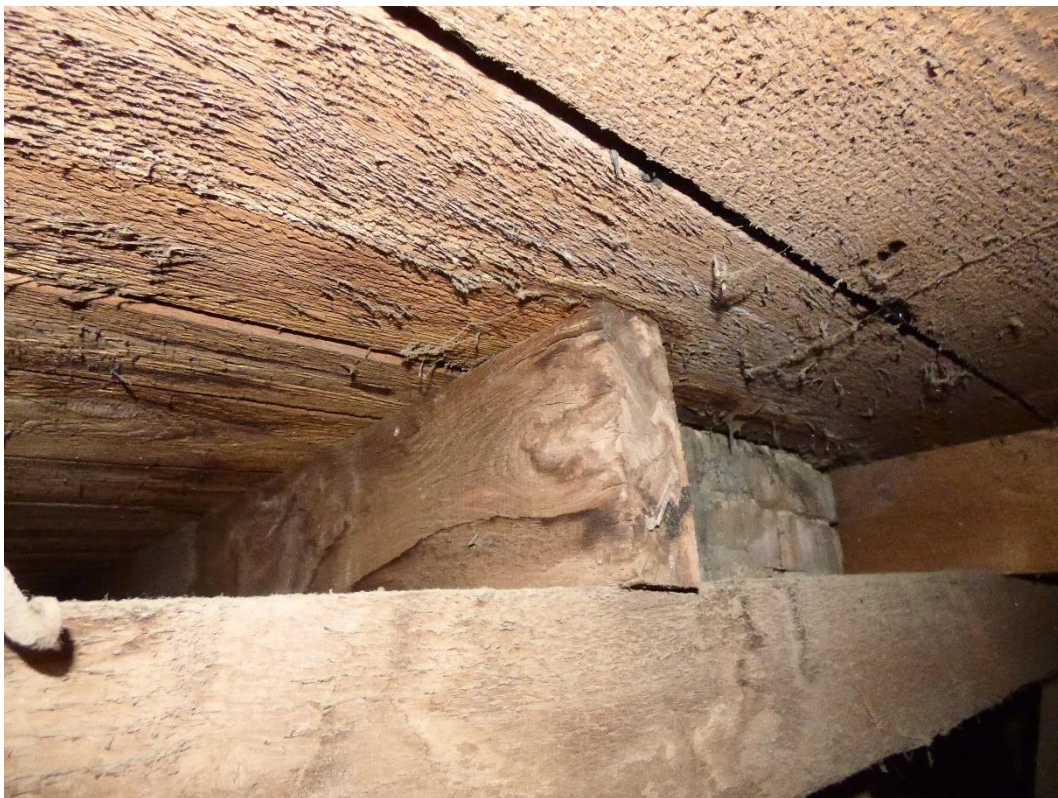
Foto 12 – porucha A: Historické stopy po zatečení na bednění a vazniče.

**Stupeň poškození 2.** Navrhujeme sanaci formou chemického ošetření.

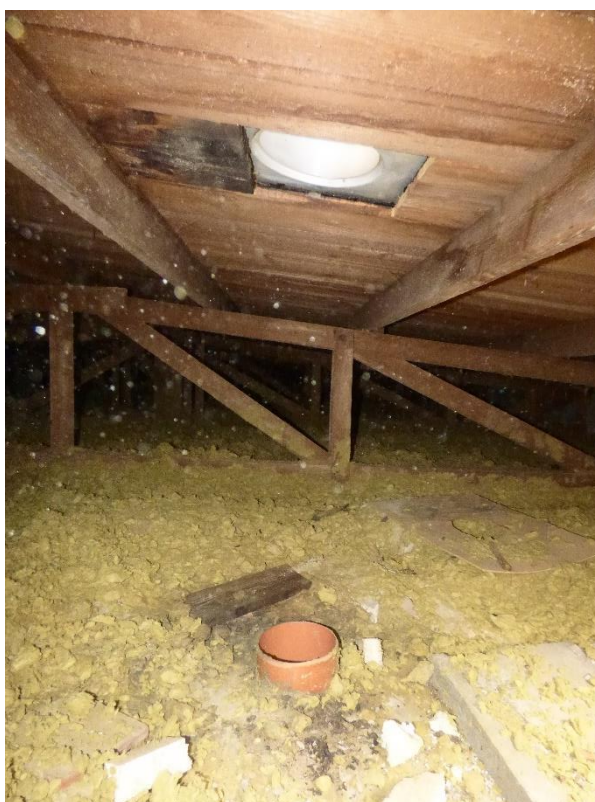
Porucha B – Odvětrání potrubí do podstřešního prostoru a nikoli nad střešní rovinu, kdy vlivem toho dochází ke kondenzaci vodních par na bednění a jeho následnému poškození. Pro mykologický rozbor odebrán z bednění vzorek s označením “D1 - vzorek 2”.

Foto 13 – porucha B: Pohled na odvětrání vyvedené do podstřešního prostoru.

**Stupeň poškození 2.** Navrhujeme sanaci formou chemického ošetření. Nutno zajistit opravu odvětrání s vyvedením do exteriéru.

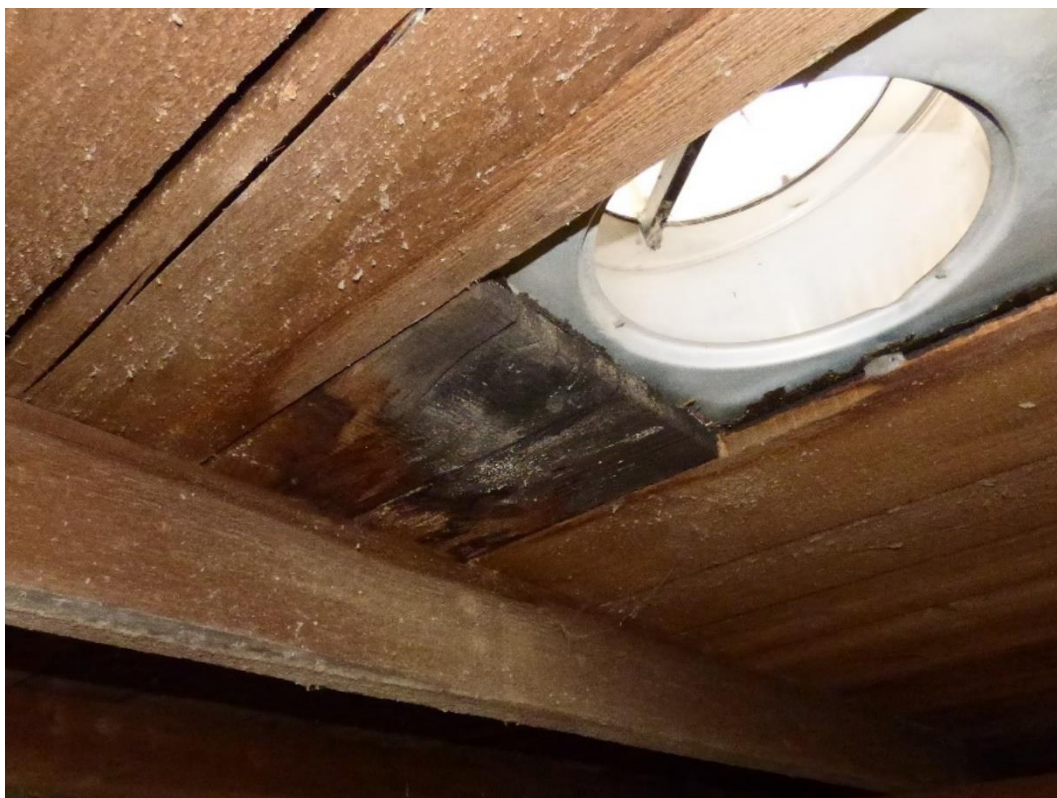
Foto 14 – porucha B: Detailní pohled na poškození bednění vlivem kondenzace par na bednění.

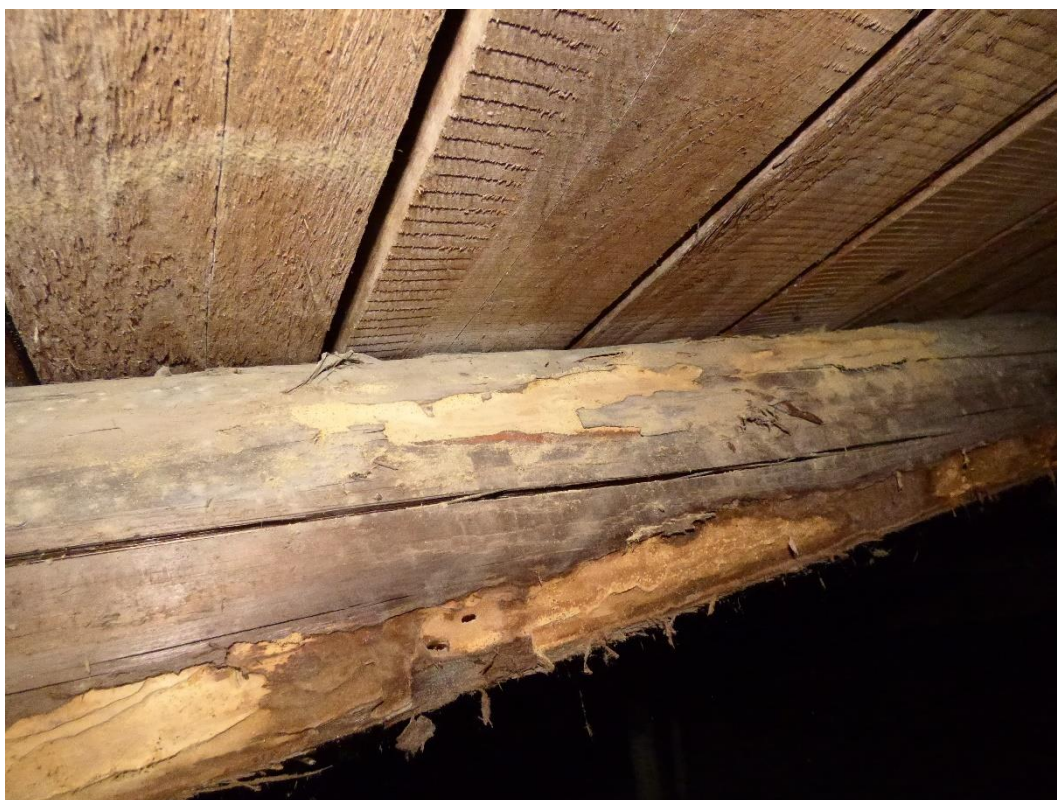
Porucha A – Mezi 1. a 2. plnou vazbou a současně mezi 3. a 4. plnou vazbou se nachází vždy jedná krokve v jalové vazbě, která je napadena dřevokazným hmyzem. Poškození pouze povrchové. Vazby počítány od východní strany střechy.

**Stupeň poškození 3.** Navrhujeme sanaci formou chemického ošetření.

Foto 21 – porucha A: Stopy po dřevokazném hmyzu.

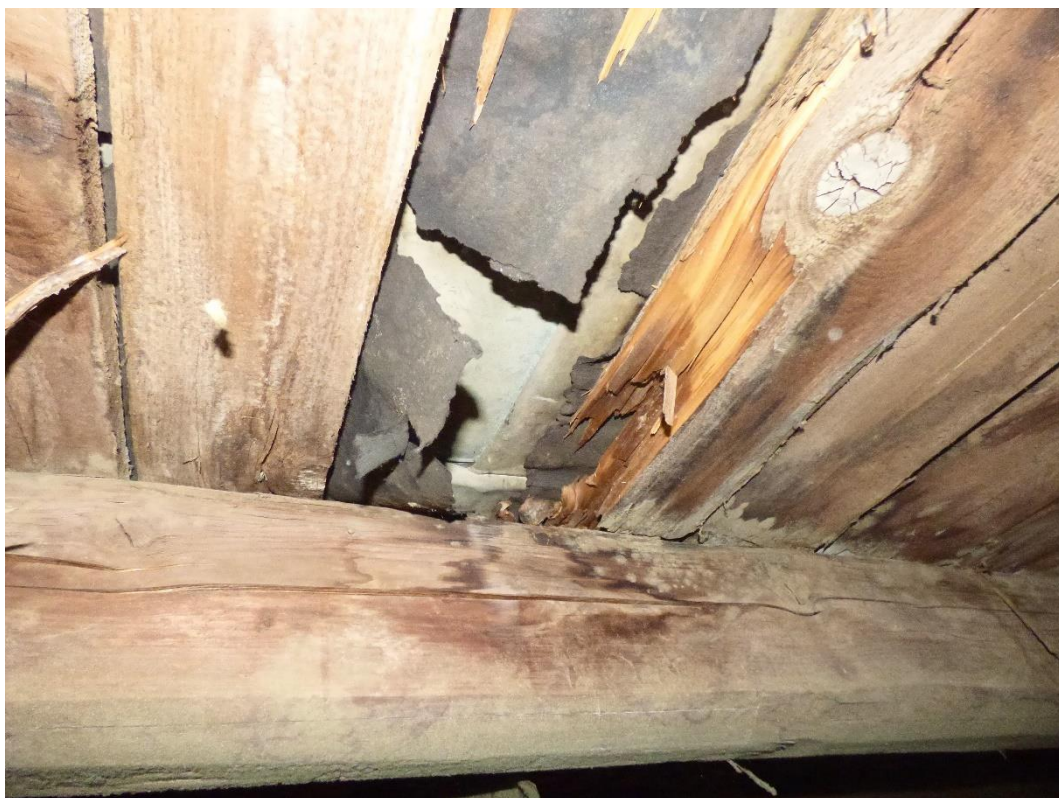
Foto 22 – porucha B: Hniloba bednění a krokve včetně chybějícího prkna bednění.

**Stupeň poškození 2.** Navrhujeme sanaci formou chemického ošetření a doplnění prkna bednění.

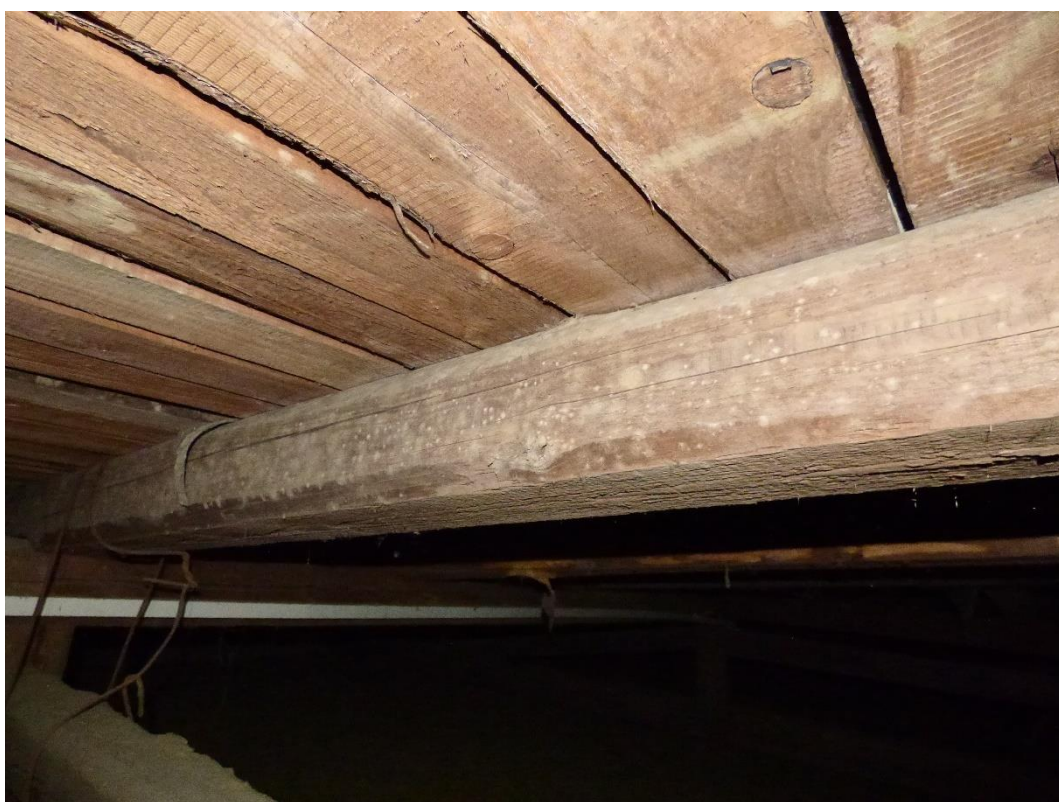
Foto 23 – porucha C: Plíseň na krokvi a bedně.

**Stupeň poškození 3.** Navrhujeme sanaci formou chemického ošetření.

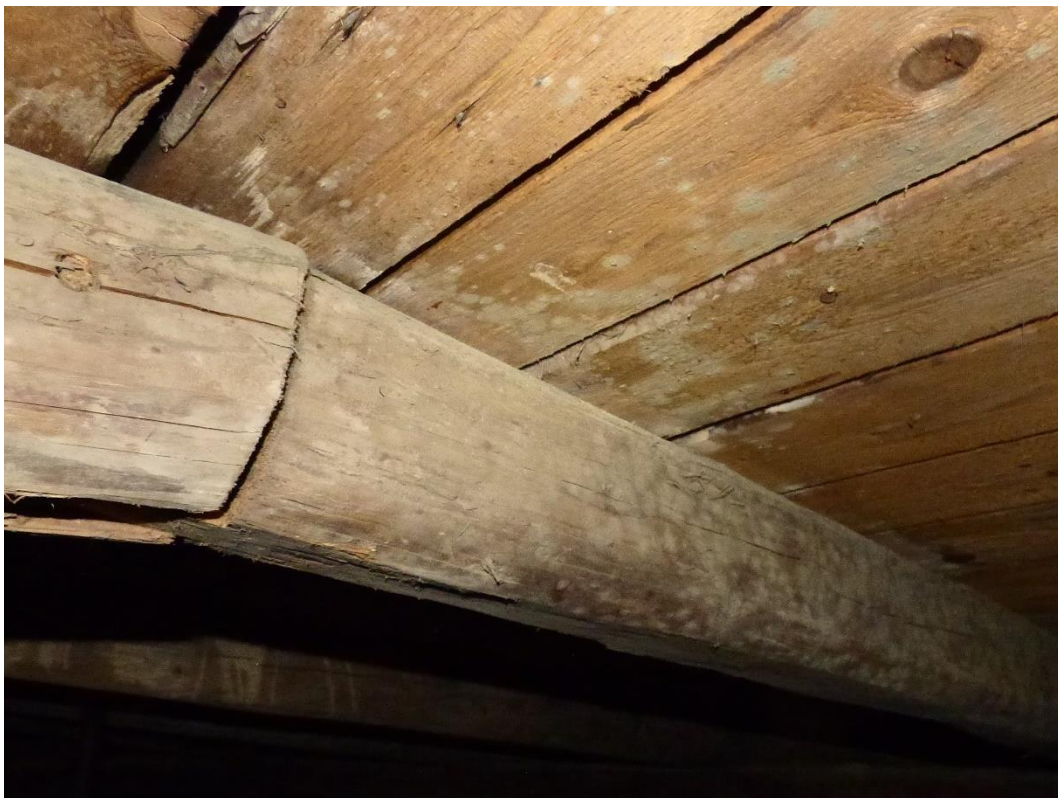
Foto 24 – porucha D: Plíseň na krokvi a bednění.

**Stupeň poškození 3.** Navrhujeme sanaci formou chemického ošetření.

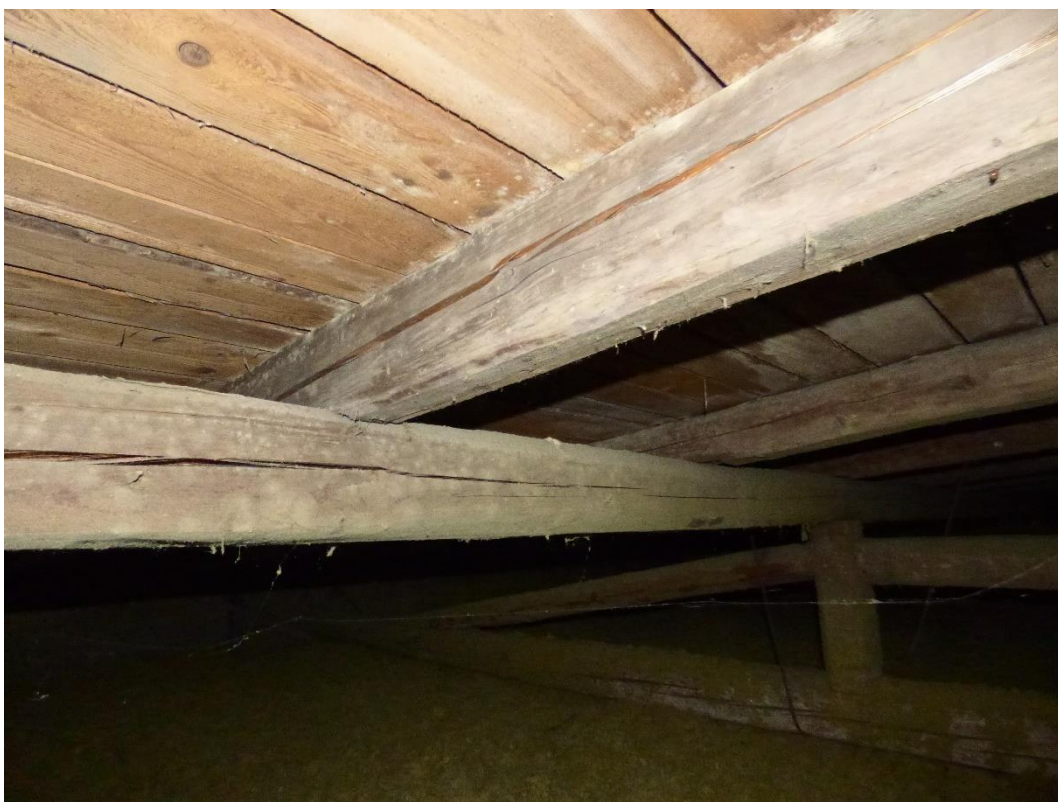
Foto 25 – porucha D: Plíseň na krokvi, vaznici a bednění.

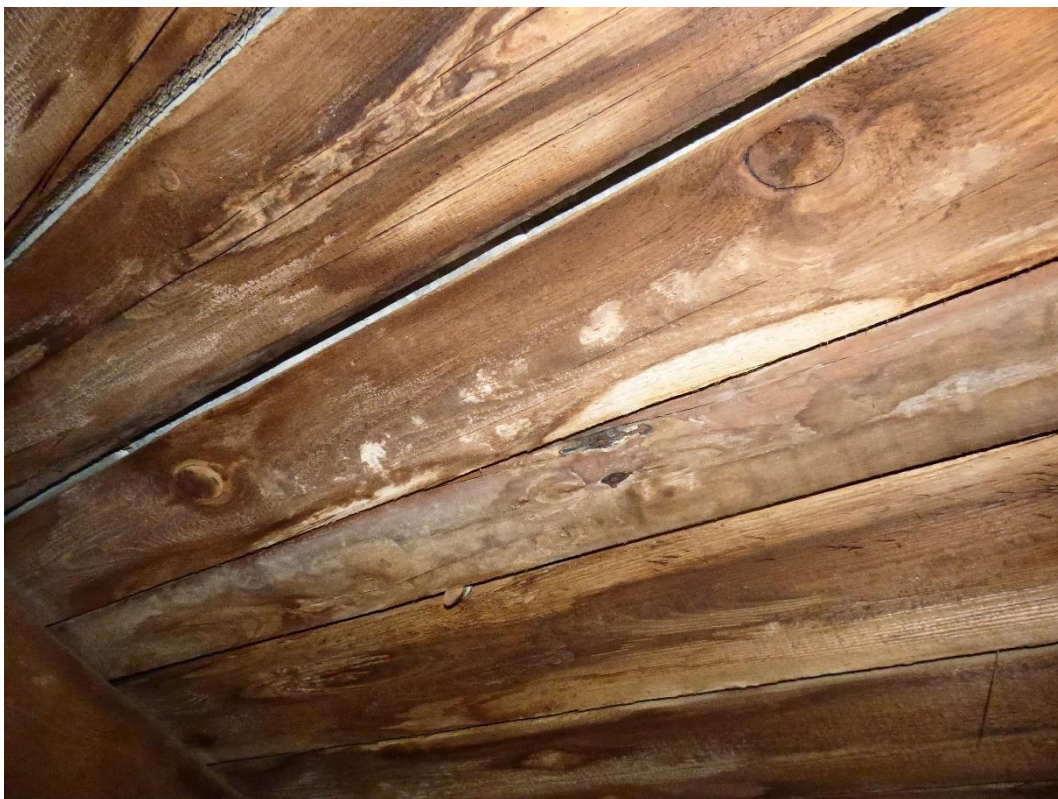
Foto 42 – porucha A: Pohled na stopy po zatečení.

**Stupeň poškození 2.** Navrhujeme sanaci formou chemického ošetření.

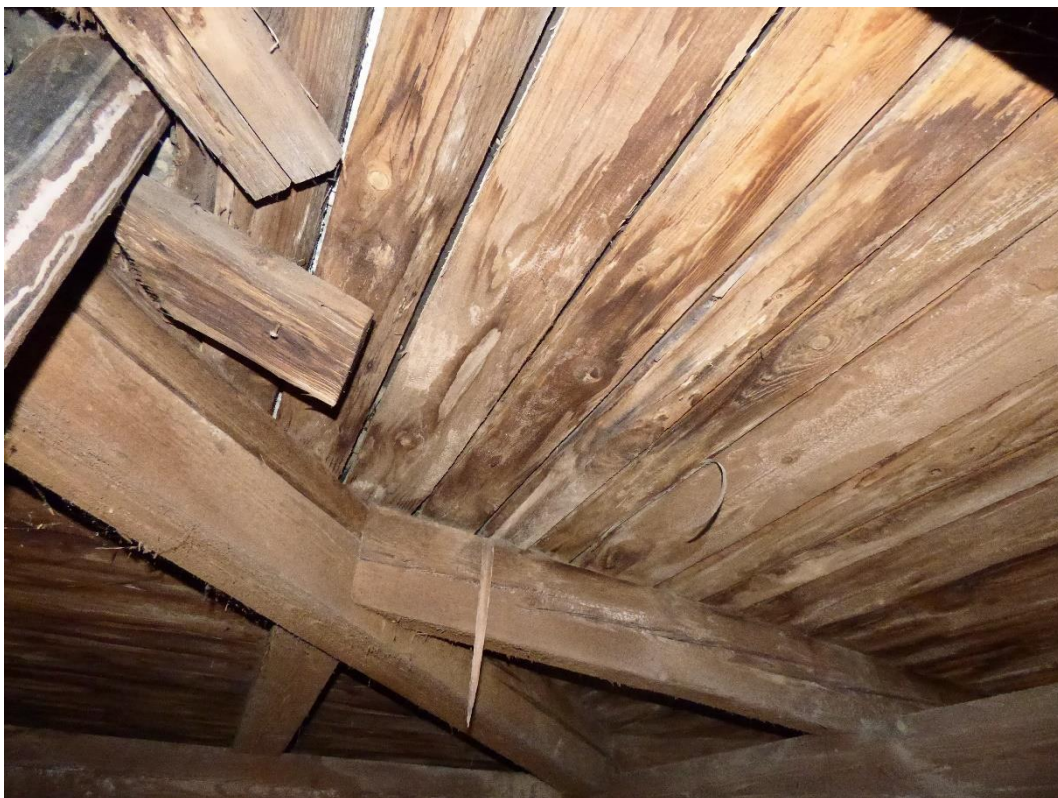
Foto 43 – porucha A: Pohled na stopy po zatečení.

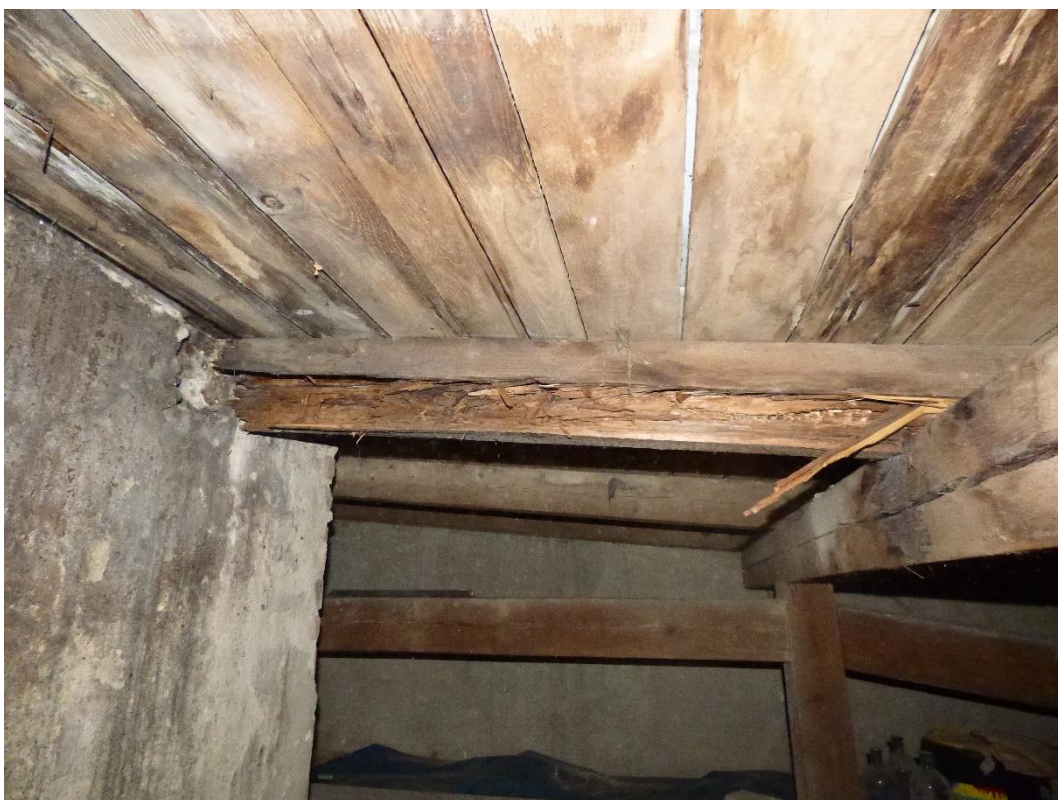
Foto 45 – porucha B: Pohled na shnilou krokev, kdy hniloba pokračuje doprava za středovou vaznici cca v délce 1 m.

**Stupeň poškození 5.** Navrhujeme sanaci formou částečné výměny.

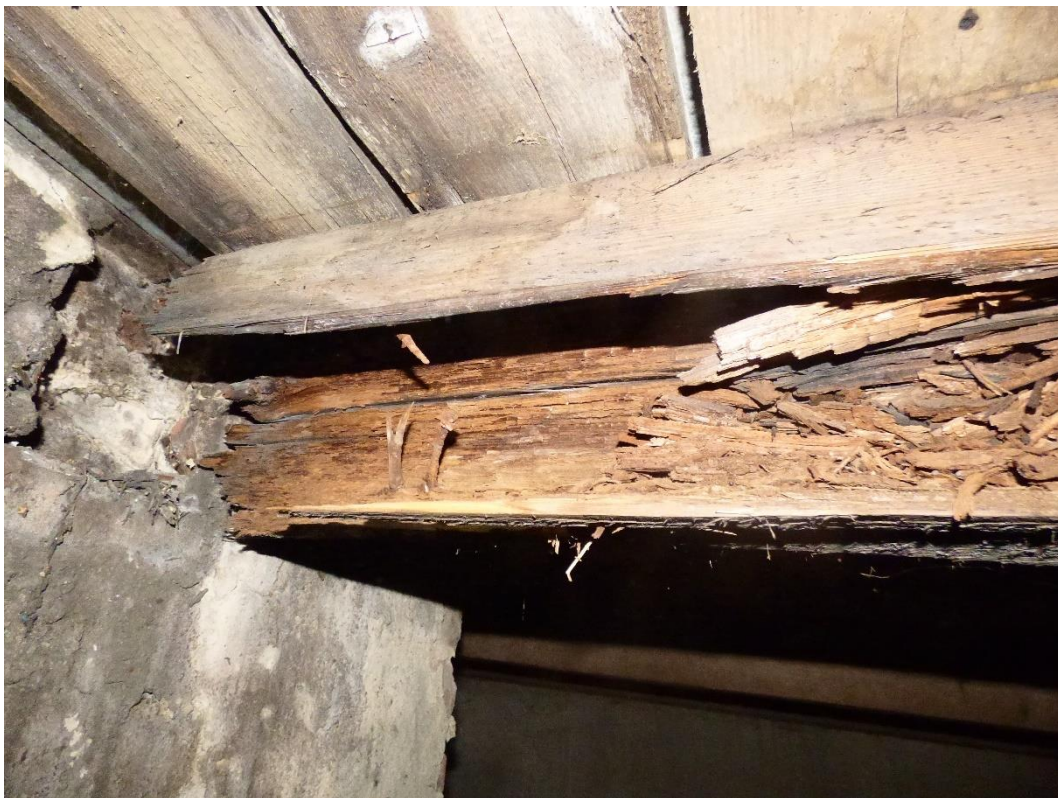
Foto 46 – porucha B: Pohled na shnilou krokev.

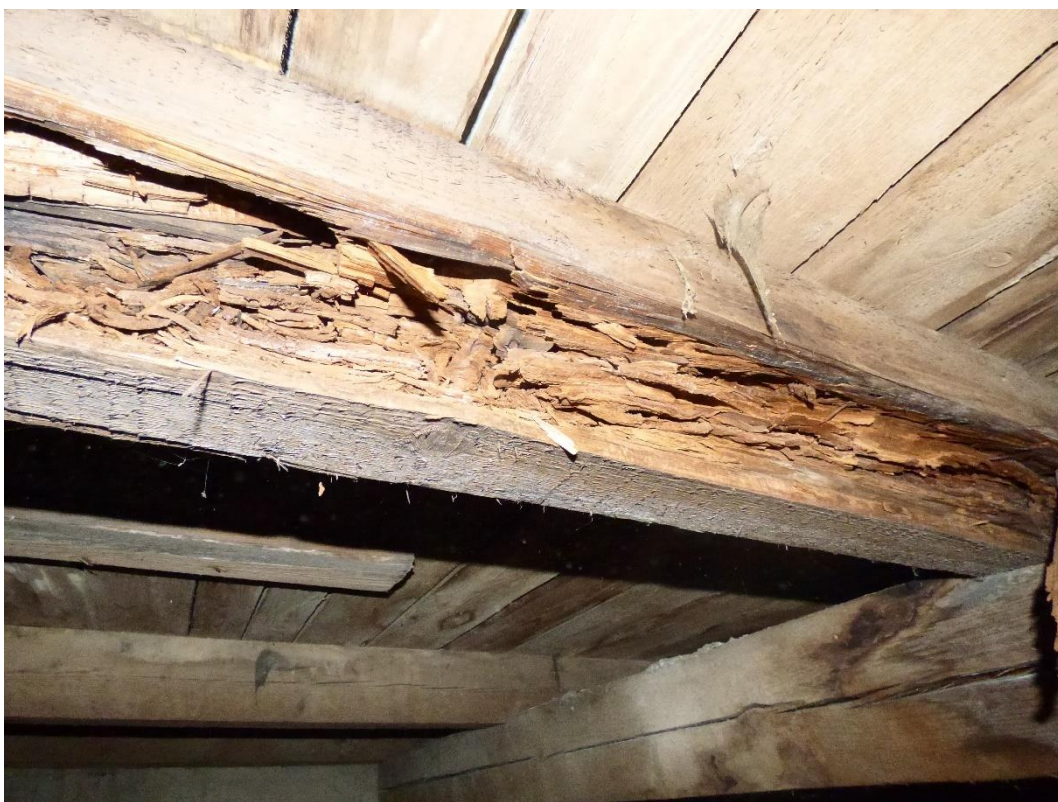
Foto 47 – porucha B: Pohled na shnilou krokev.

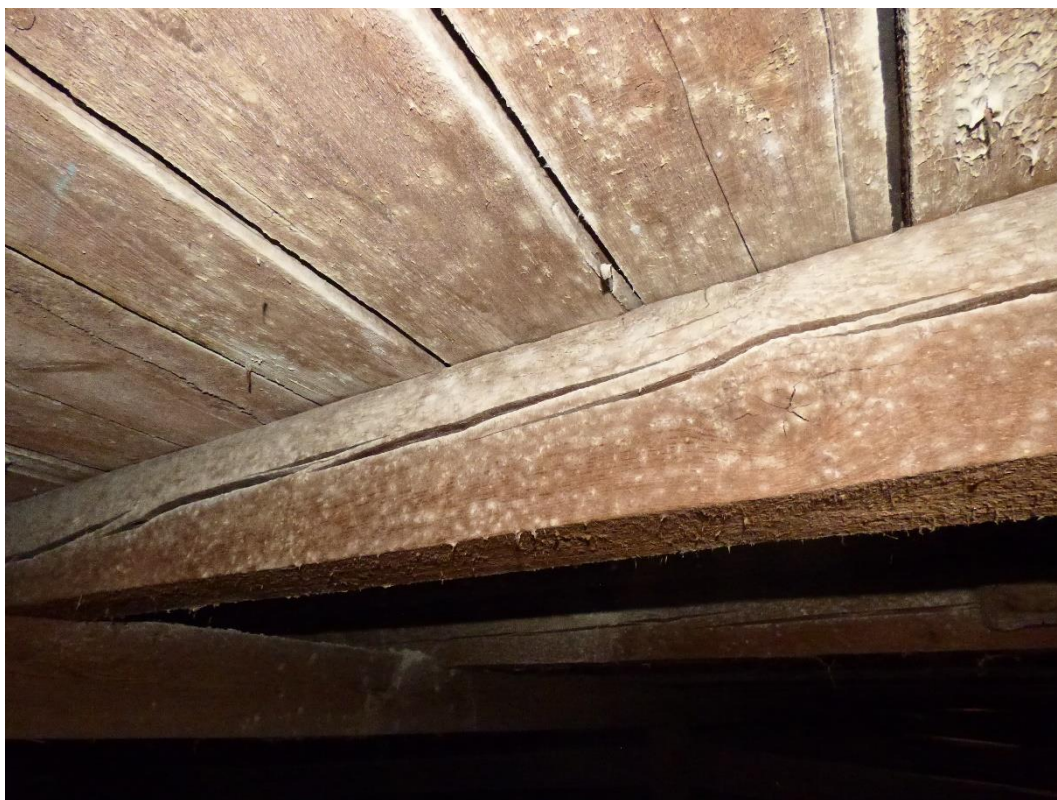
Foto 61 – porucha A: Plíseň na krokvi a bednění.

**Stupeň poškození 3.** Navrhujeme sanaci formou chemického ošetření.

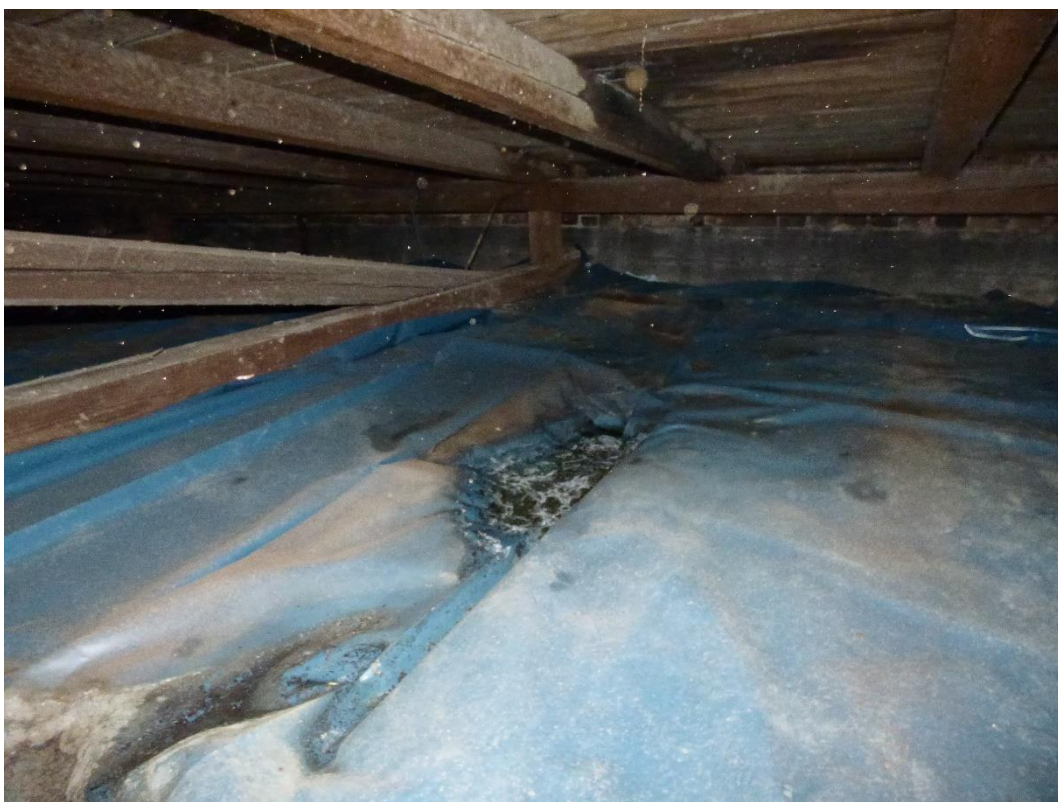
Foto 63 – porucha B: Čerstvé stopy po zatečení na bednění a krokvi, včetně kaluží na fólii.

**Stupeň poškození 3.** Navrhujeme sanaci formou chemického ošetření.

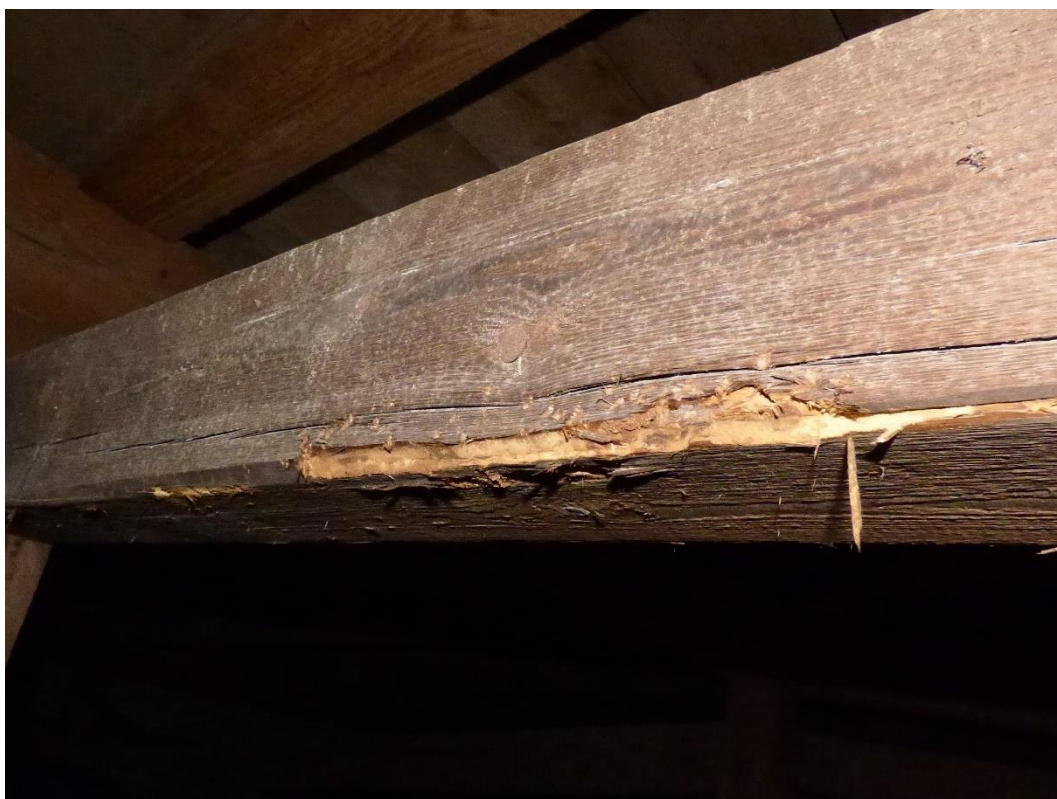
Z mykologického rozboru vyplývá, že na vzorku “F - vzorek 1” byla zjištěna přítomnost kolonií plísní z rodu **Alternaria**. Na vzorku jsou patrné stopy poškození (výletové otvory, požerkové chodbičky, drť) způsobeného činností larev dřevokazného hmyzu, pravděpodobně z čeledi **Cerambycidae** (tesaříkovití), kdy poškození je staršího data.

Foto 72 – porucha B: Napadení dřevokazným hmyzem.

**Stupeň poškození 2.** Navrhujeme sanaci formou chemického ošetření.

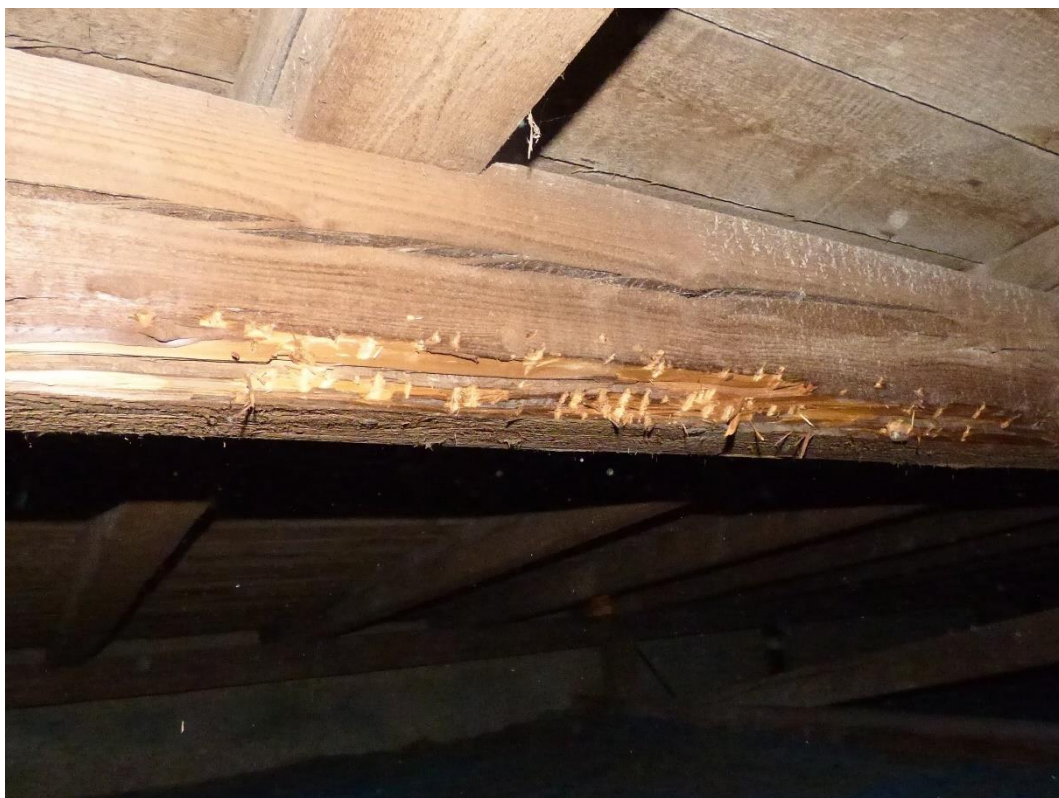
Porucha C – Mezi 2. a 3. plnou vazbou prvního úseku se nachází poškozená pravá vaznice. Pro mykologický rozbor odebrán z vaznice vzorek s označením “F - vzorek 2”.

Foto 73 – porucha C: Poškození vaznice.

**Stupeň poškození 2.** Navrhujeme sanaci formou chemického ošetření.

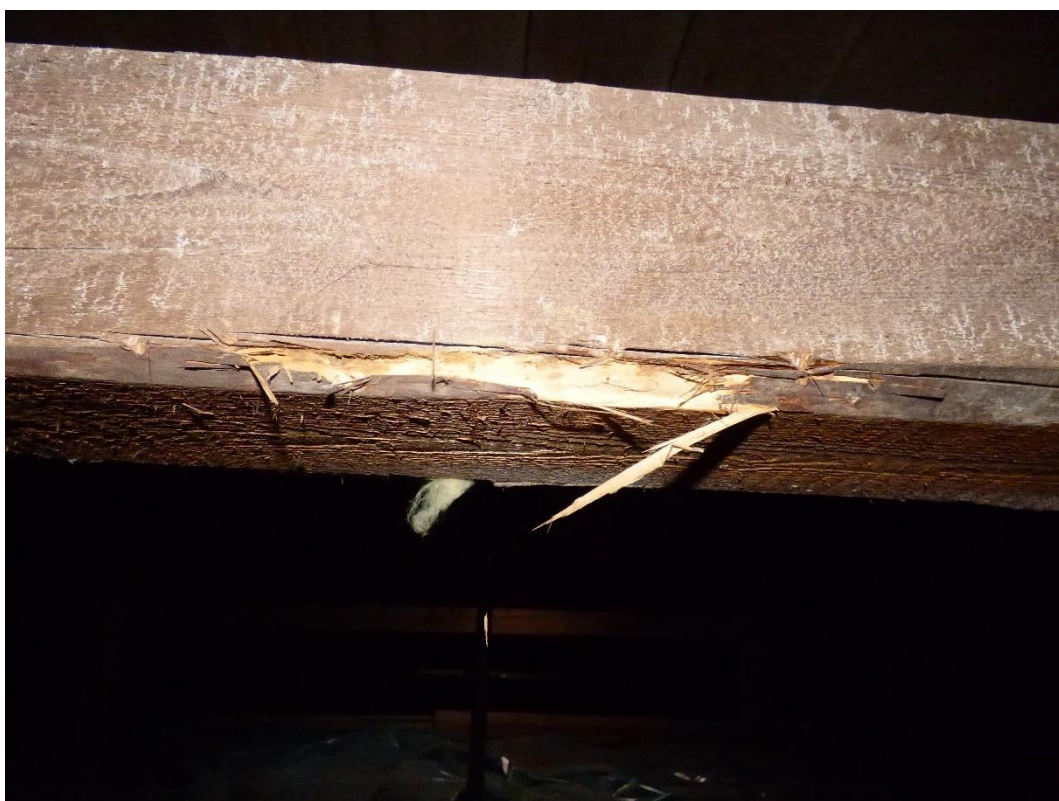
Foto 74 – porucha D: Napadení dřevokazným hmyzem.

**Stupeň poškození 2.** Navrhujeme sanaci formou chemického ošetření.

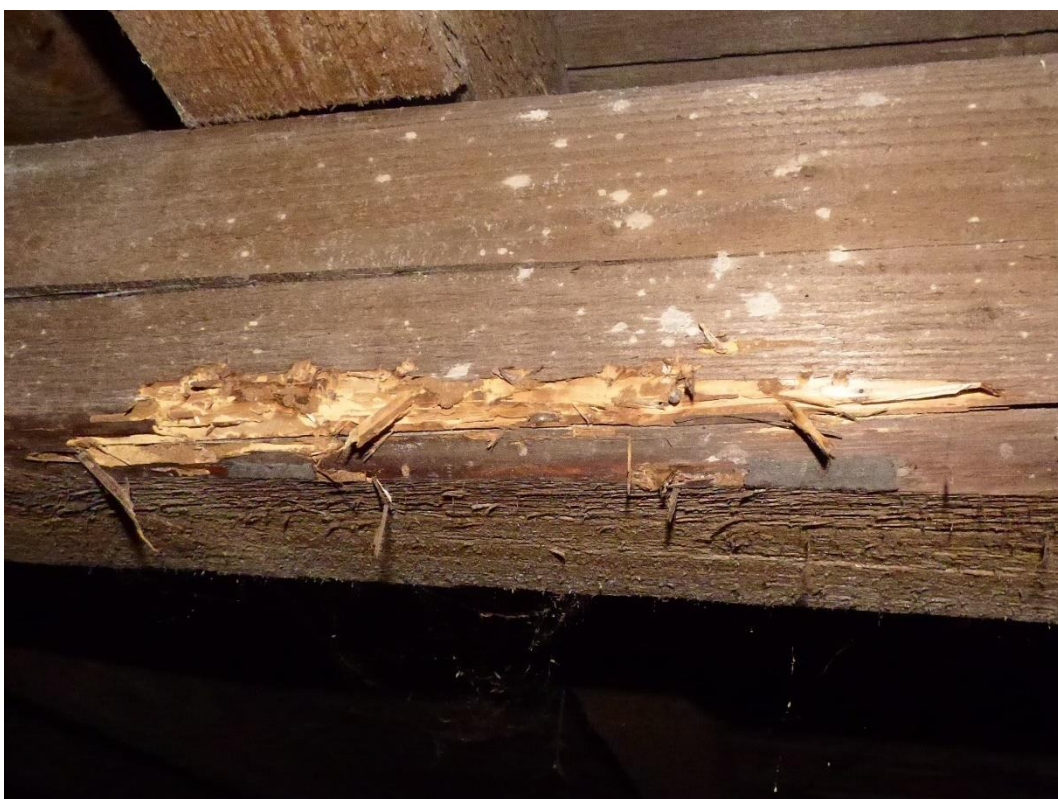
Foto 76 – porucha F: Napadení dřevokazným hmyzem.

**Stupeň poškození 2.** Navrhujeme sanaci formou chemického ošetření.

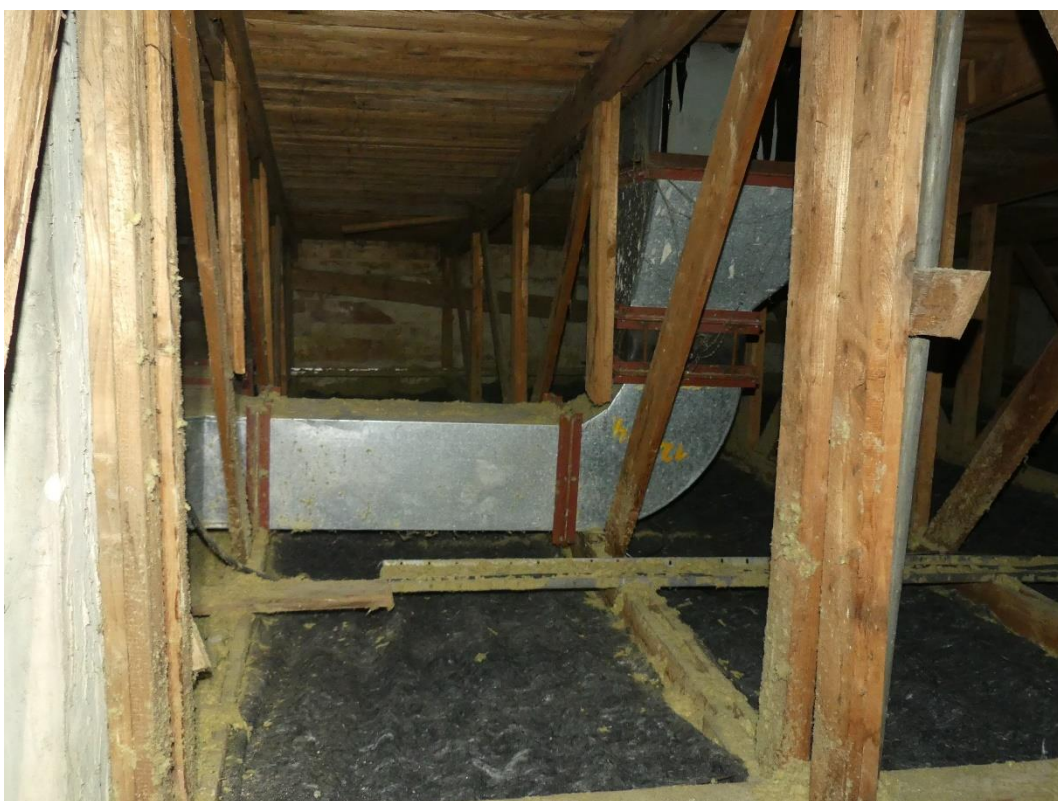
Foto 79 – porucha B: Uříznutá svislice z důvodu vedení potrubí vzduchotechniky

**Stupeň poškození 5.** Navrhujeme sanaci formou doplnění prvku.

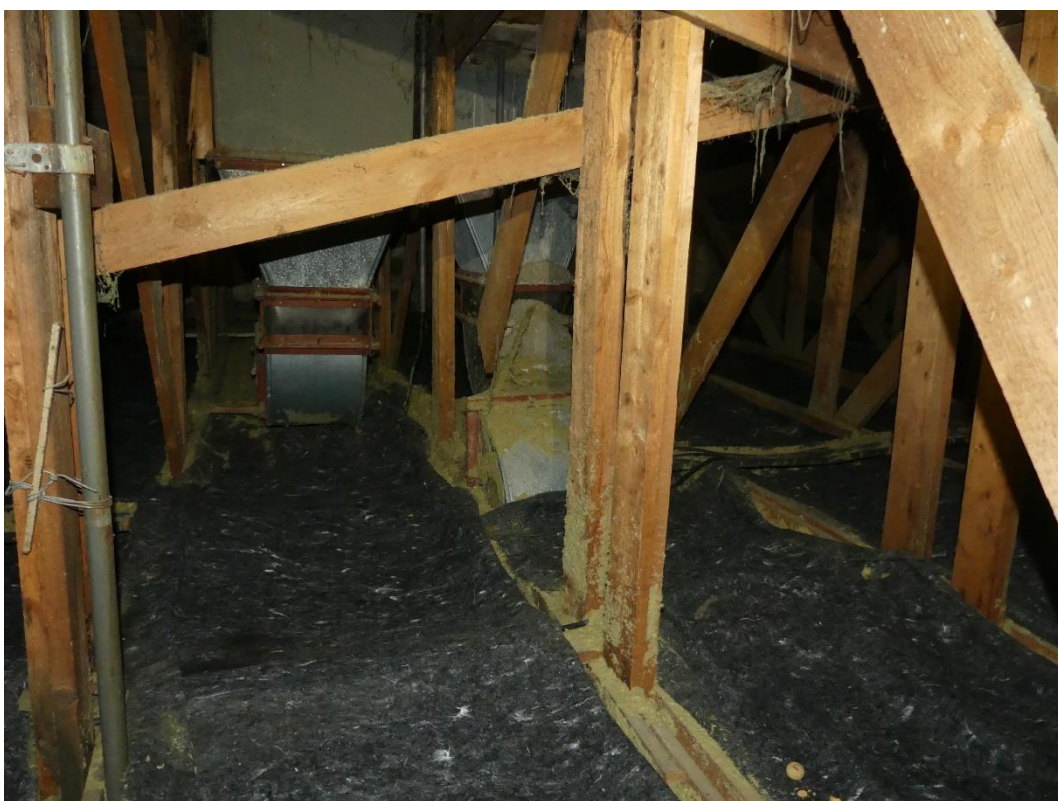
Foto 81 – porucha C: Uříznutý spodní pás z důvodu vedení potrubí vzduchotechniky.

**Stupeň poškození 5.** Navrhujeme sanaci formou doplnění prvku.
