**Diagnostika vozovky
Silnice III/3941 Rosice – ul. Nádražní
(km 2,035 – 3,020)**

**Zpráva pro
Správa a údržba silnic Jihomoravského kraje,
příspěvková organizace kraje
Žerotínovo náměstí 449/3, 602 00 Brno**

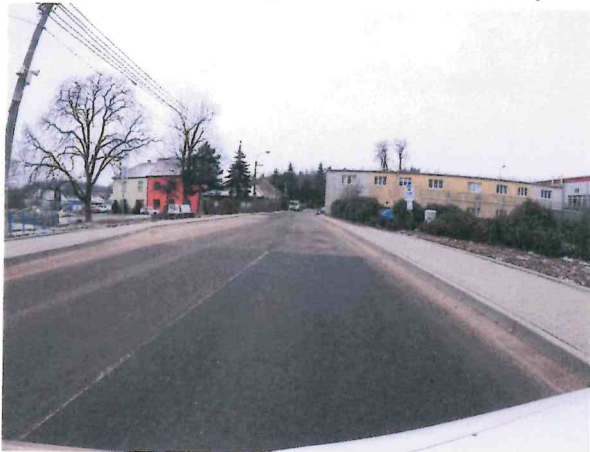
Začátek úseku, výtluky, nepravidelné hrboly

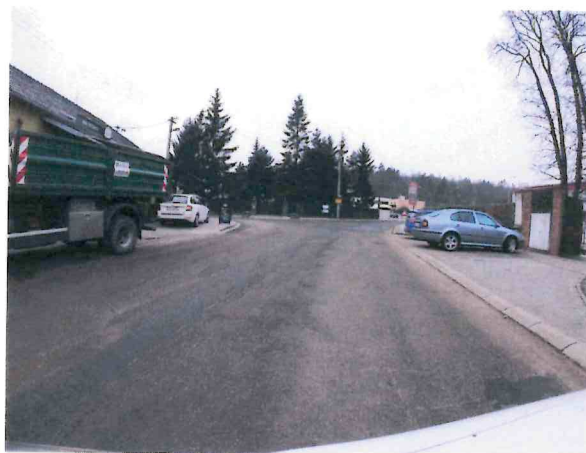
Vysprávký, podélné rozvětvené trhliny

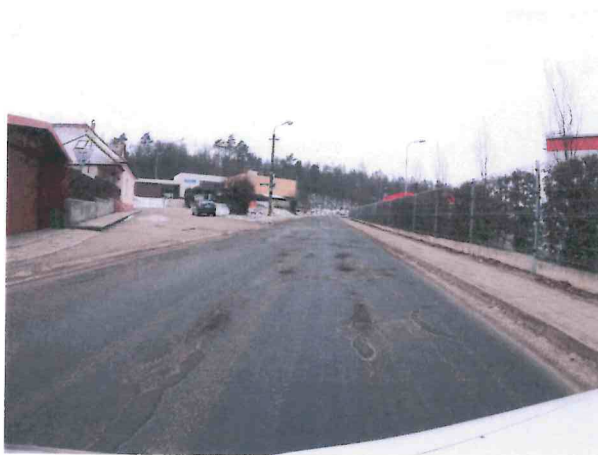
Výtluky, vysprávký, podélné rozvětvené trhliny

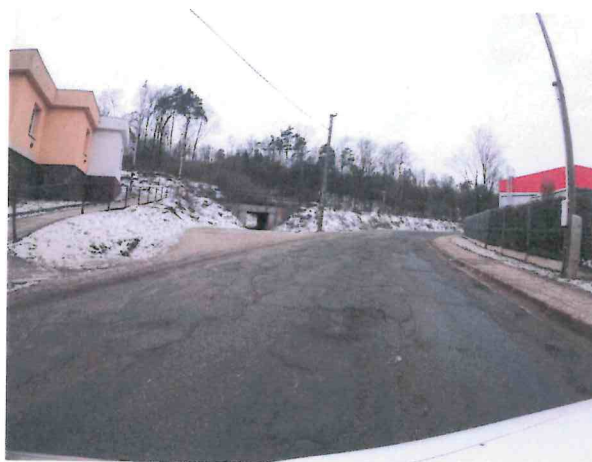
Výtluky, vysprávký

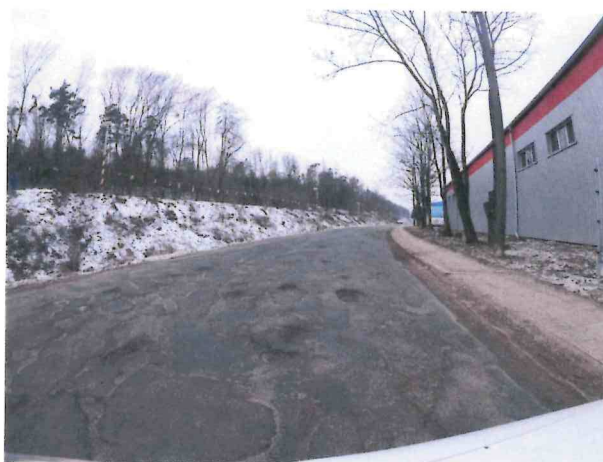
Výtluky, vysprávký, mozaikové trhliny

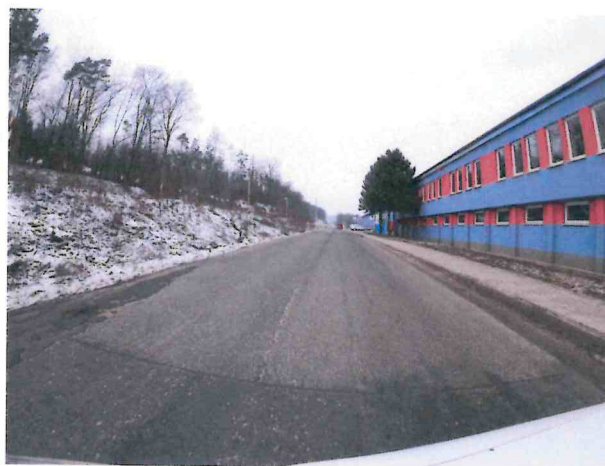
Hl. koroze, vysprávký, ztráta makrotextury

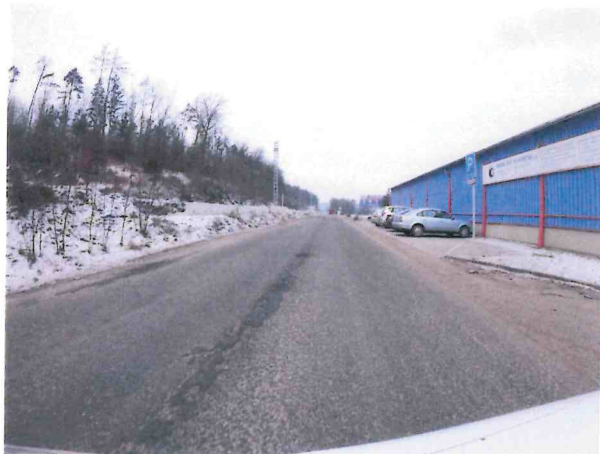
Hl. koroze

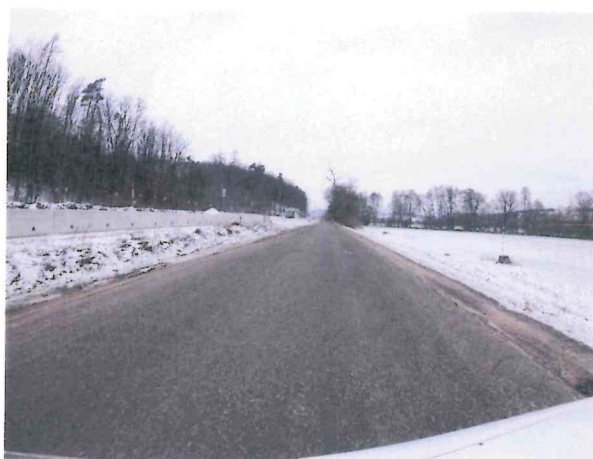
Hl. koroze, podélné rozvětvené trhliny

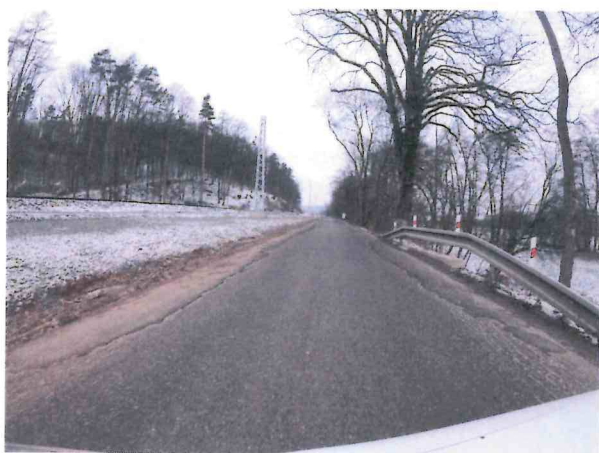
Hl. koroze, vysprávkky, podélné rozvětvené trhliny

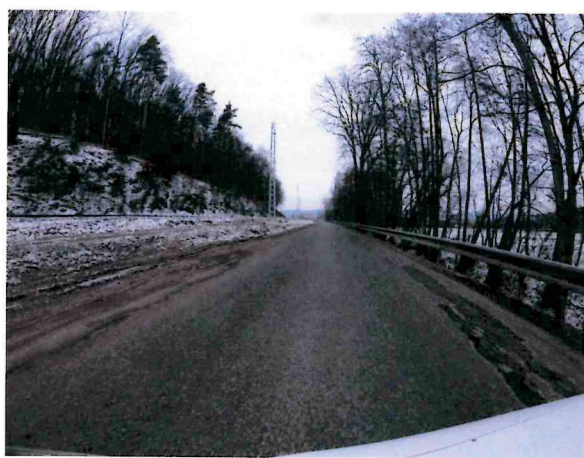
Hl. koroze, vysprávkky

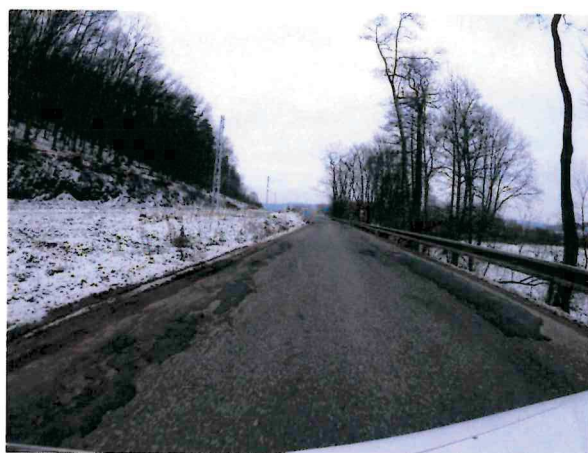
Hl. koroze, vysprávkky, podélné rozvětvené trhliny

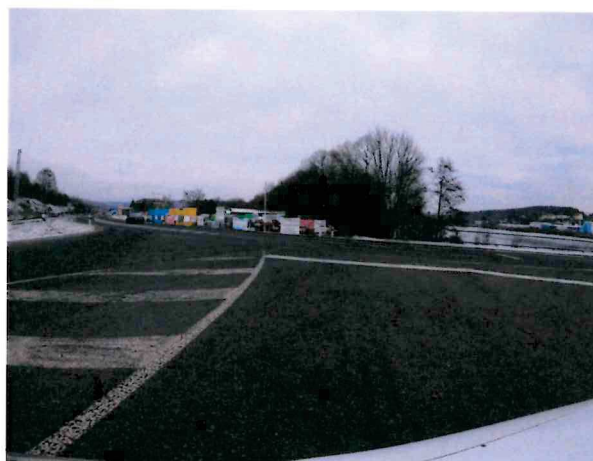
Konec úseku, ztráta makrotextury

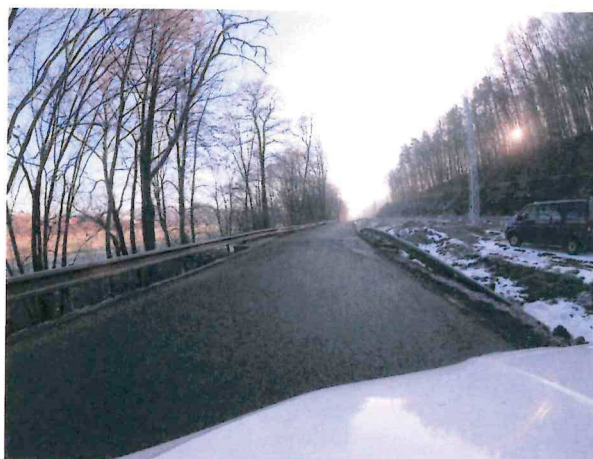
Vysprávky, podélné rozvětvené trhliny

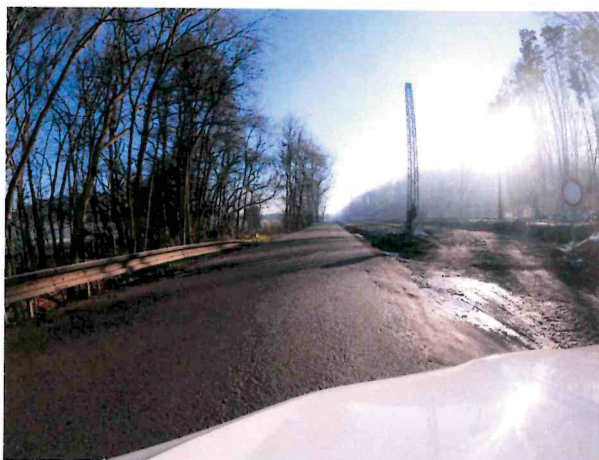
Hl. koroze, plošná deformace vozovky

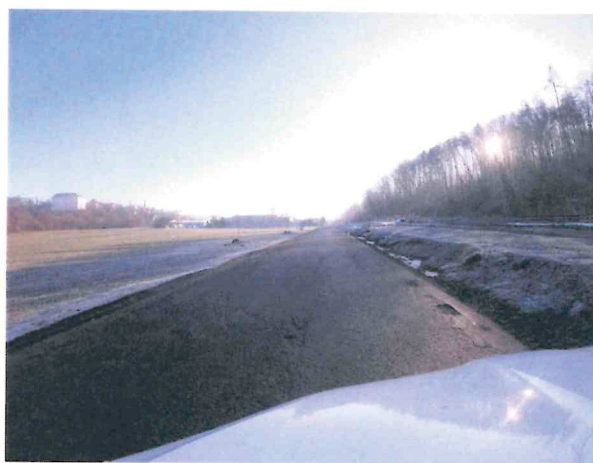
Hl. koroze, výtluky

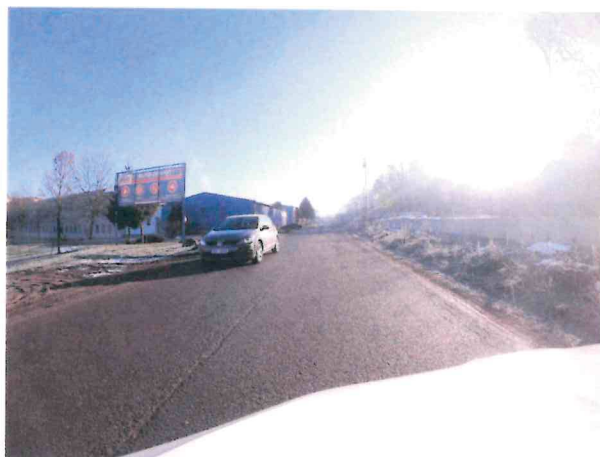
Hl. koroze, podélné rozvětvené trhliny

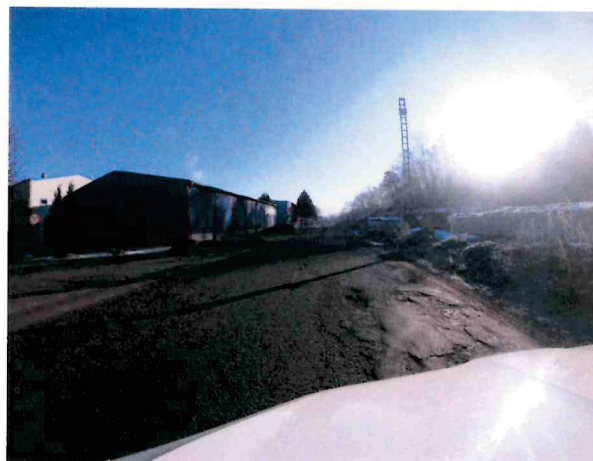
Výtluky, nepravidelné hrboly

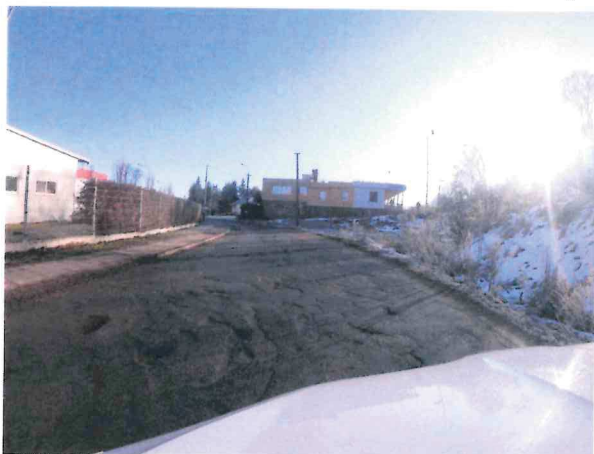
Výtluky, nepravidelné hrboly

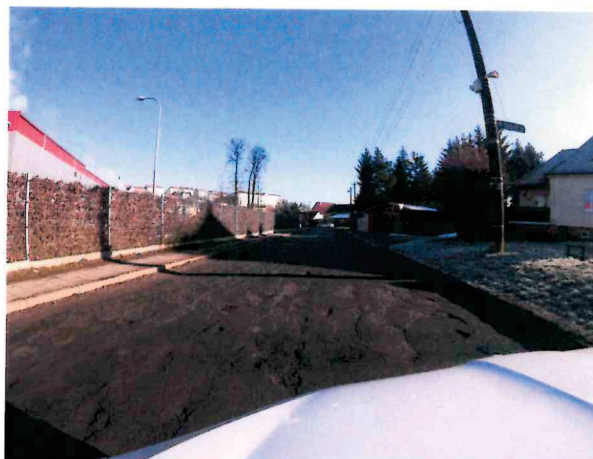
Výtluky, nepravidelné hrboly, výsádky

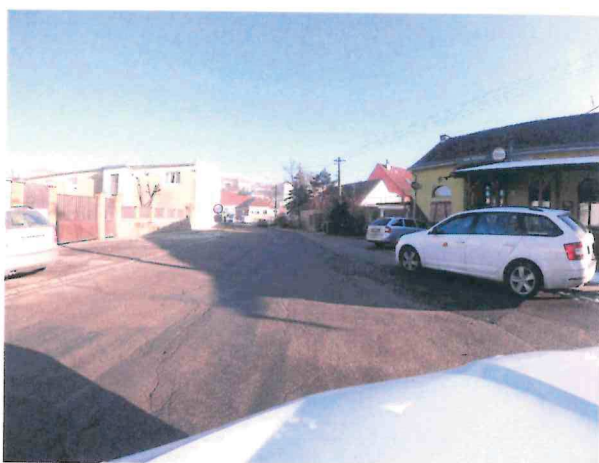
Podélná rozvětvená trhлина, ztráta makrotextury
