Most 37917-3

Most přes Ponávku za Lelekovicemi

MIMOŘÁDNÁ PROHLÍDKA

Datum provedení prohlídky: 10.12.2024

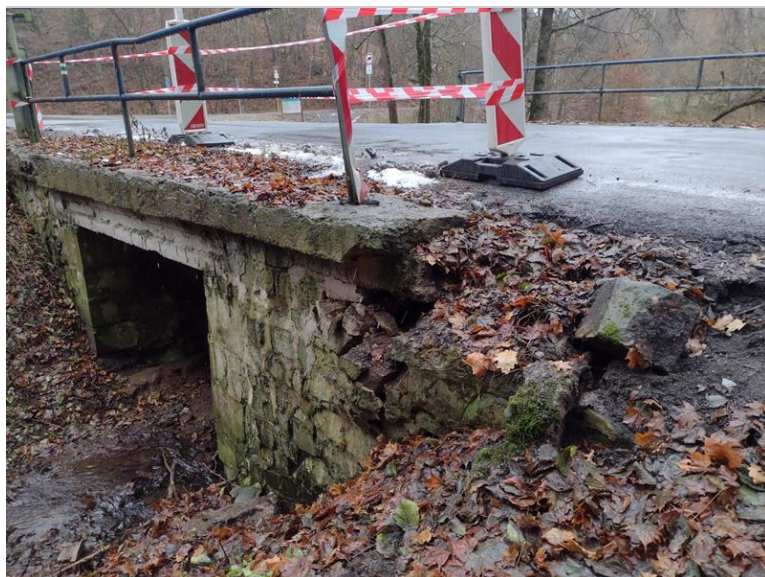
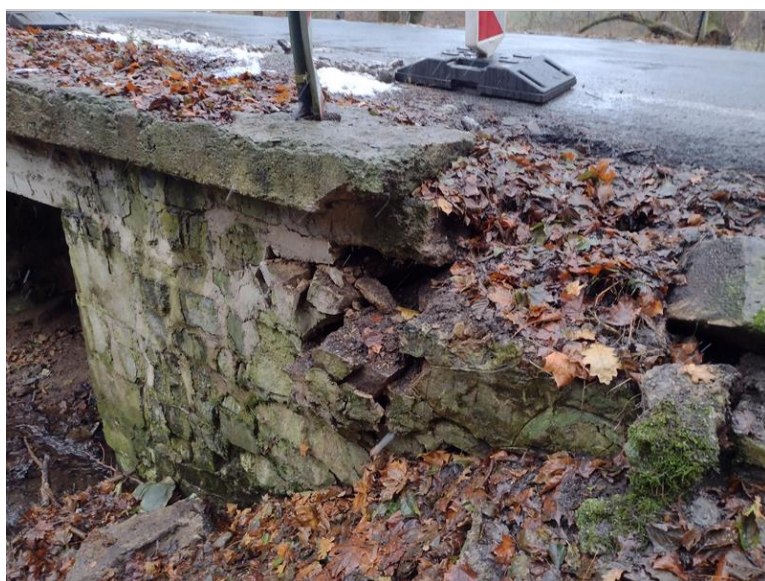
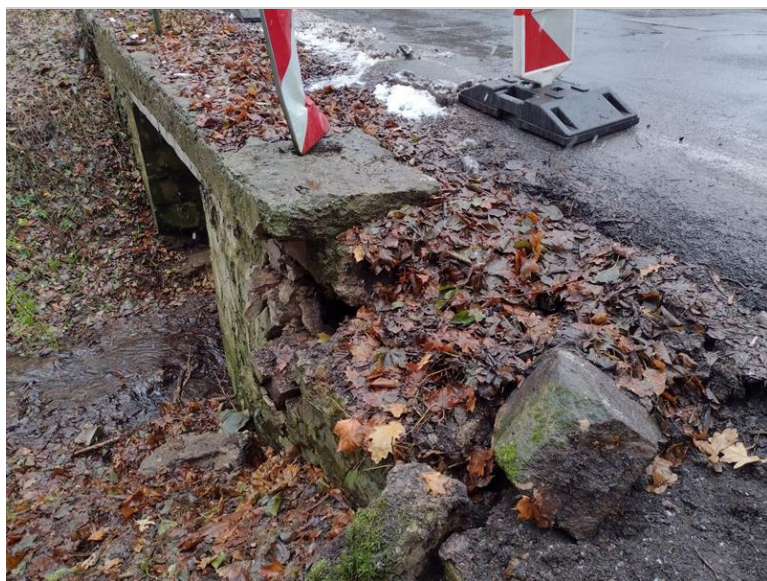
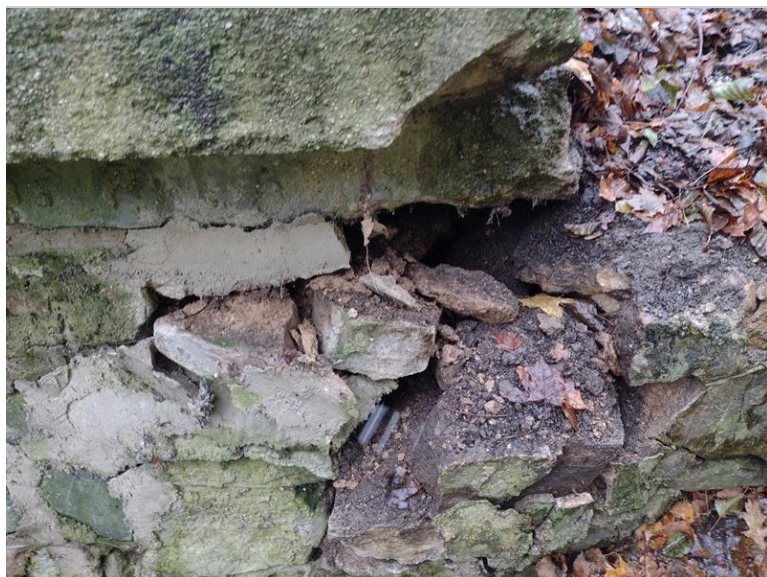
Stavební stav spodní stavby snižují na základě rozpadu levého křídla u OP1 po nárazu vozidla. Stavební stav NK snižují na základě rozvoje degradace betonu a koroze výztuže NK v místě uložení pravého krajního nosníku.

Levé křídlo OP1 - patrné stopy po nárazu vozidla a deformace křídla

| [1] | 1.2 | Mostní podpěry křídla a čelní zdi | Rozebrat poškozené křídlo a vyzdít deformovaný konec znovu. Provést plynulé napojení komunikace na konec říms. |

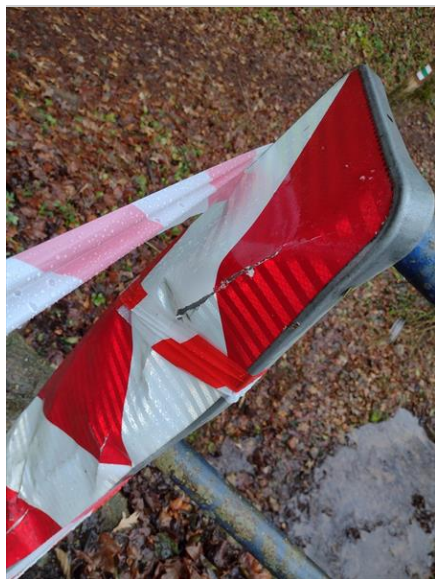
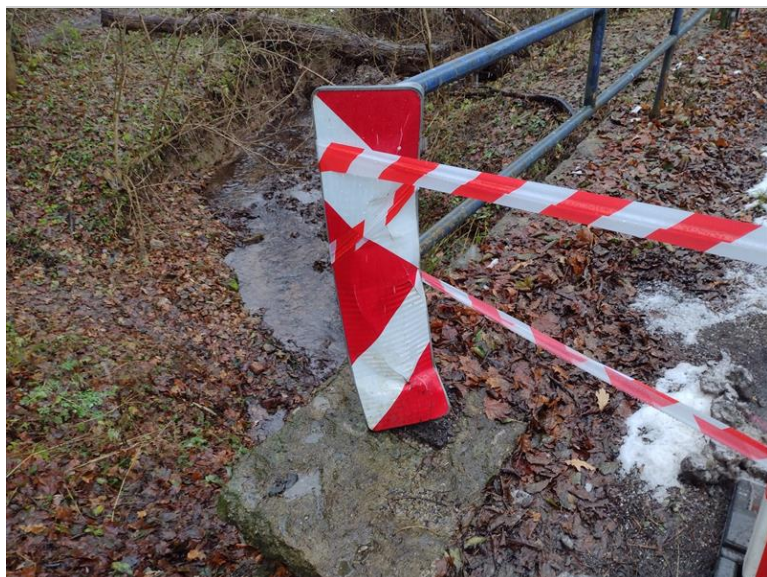
[4.1]	4.2	Zábradlí	Zábradlí koroduje a je nenormové - sloupky á 3,0 m. Celý zádržný systém je zcela nefunkční a je pouze optický (absence obruby) - most je v extravilánu a má být osazeno zábradelní svodidlo (dle dnes platných norem).
[4.2]	4.3	Dopravní značení, označení objektu	<p>Chybí značky s omezením zatížitelnosti B13 (23t) a E13 (Jediné vozidlo 28t).</p> <p>Značka Z4 u OP1 vlevo je po nárazu vozidla poničená</p>

Poškození značky Z4 po nárazu vozidla - levá strana u OP1

| [4] | 4.3 | Dopravní značení, označení objektu | Vyměnit poničenou značku Z4 u OP1 vlevo. |

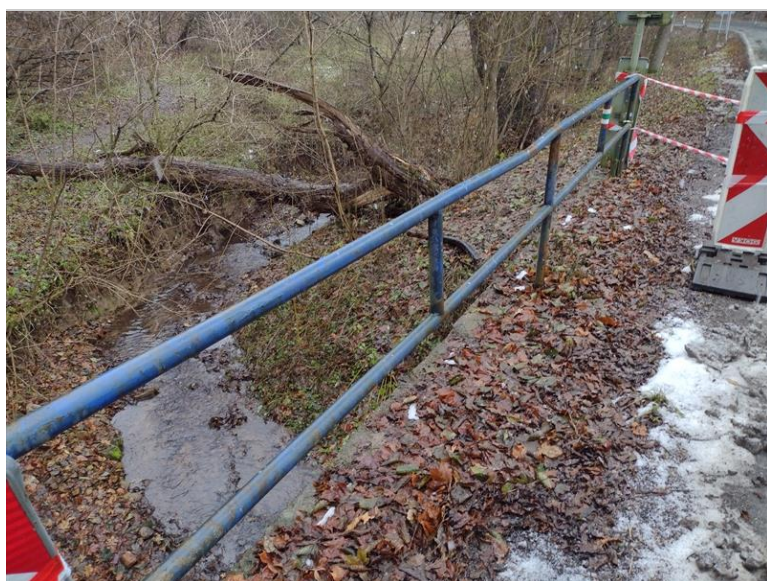
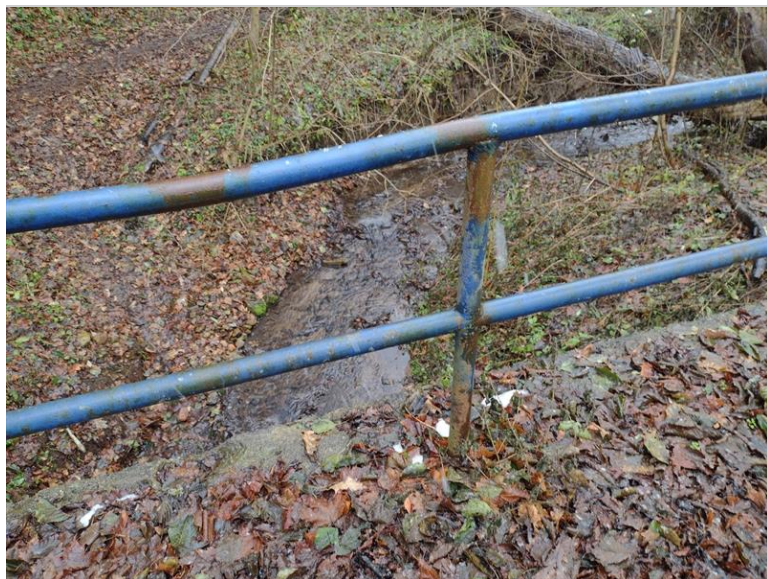
Levé zábradlí

| [6] | 1.2 | Mostní podpěry křídla a čelní zdi | Vzhledem ke stavu mostního svršku a dle dnes platných norem nenormovému zádržnému systému doporučuji provést nový mostní svršek. |

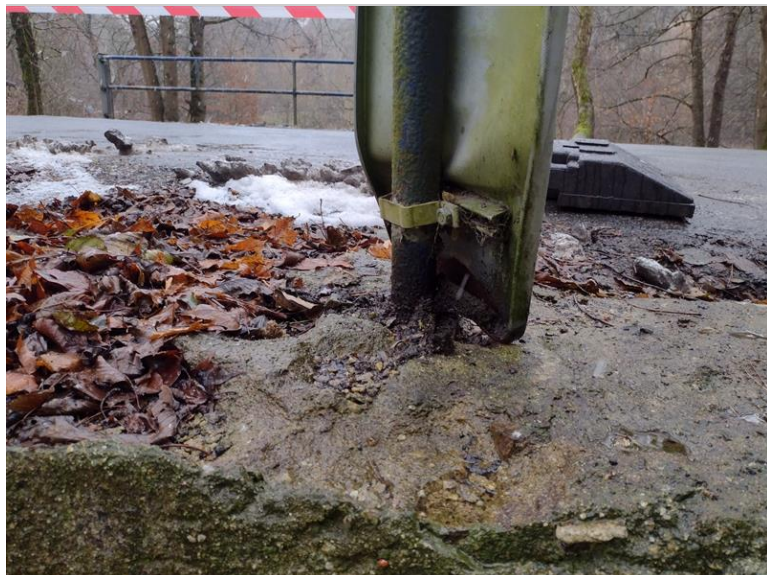
Kotvení sloupku zábradlí na levém křídle OP1

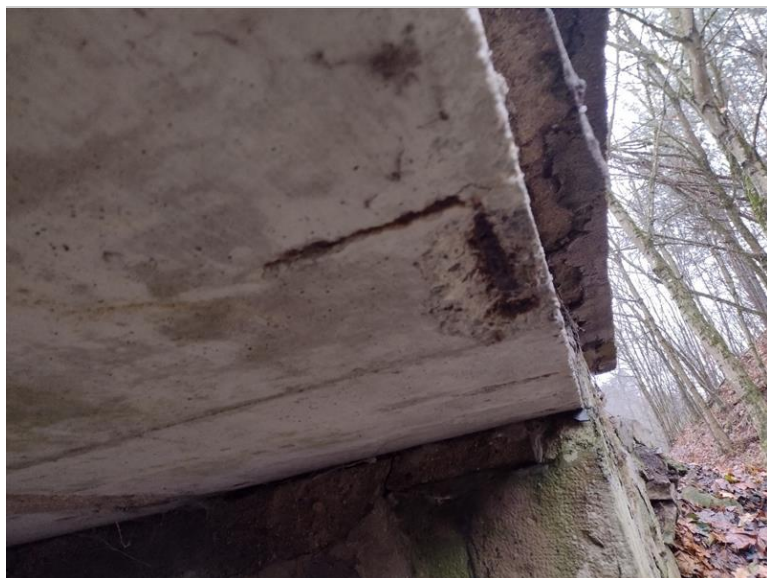
[2.1]	2.1	Nosná konstrukce	Nosná konstrukce místy zavlhlá, koroze výztuže s nízkým krytím. Zatékání zejména na boky NK. Na povodní (pravé) straně je v krajním nosníku z boční strany u OP1 výrazná kaverna a korodující obnažená výztuž. Výztuž také koroduje na levé straně u OP1.
-------	-----	------------------	---

Obnažená výztuž na pohledu levé hrany NK

| [7] | 2.1 | Nosná konstrukce | Sanovat boky NK u OP1. Krajiní nosníky doporučuji vyměnit. |

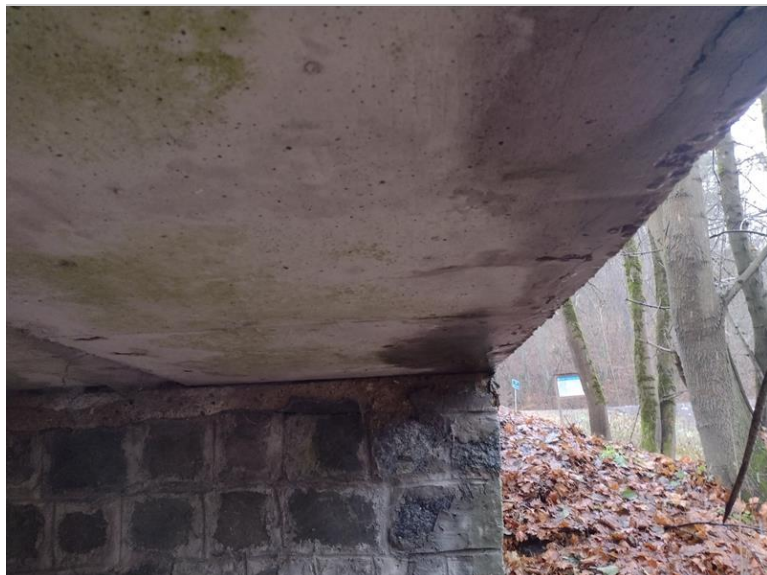
Zmáčený podhled NK na pravé straně

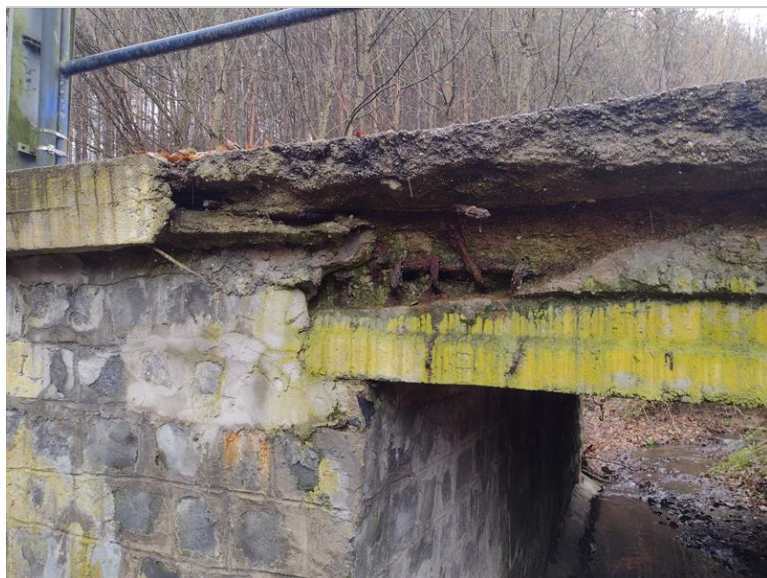
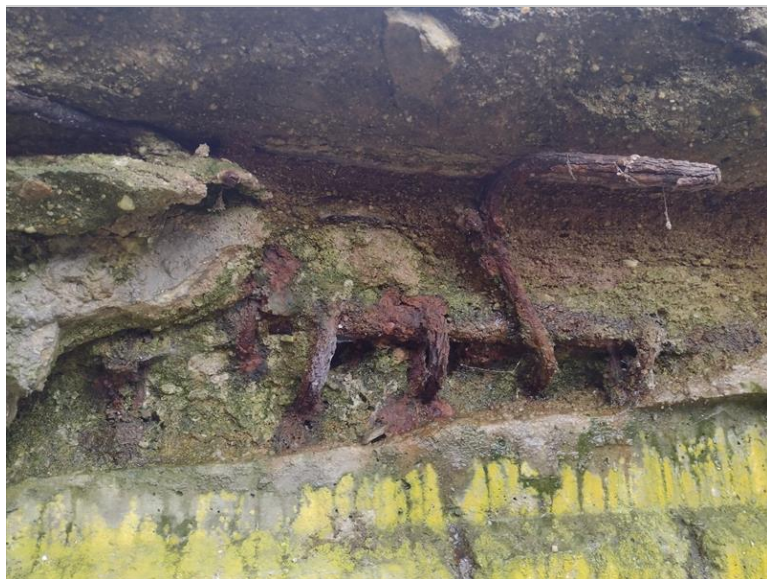
Rozpad betonu římsy a NK na pravé straně u OP1

Rozpad betonu řimsy a NK na pravé straně u OP1 - silná korozí výztuže

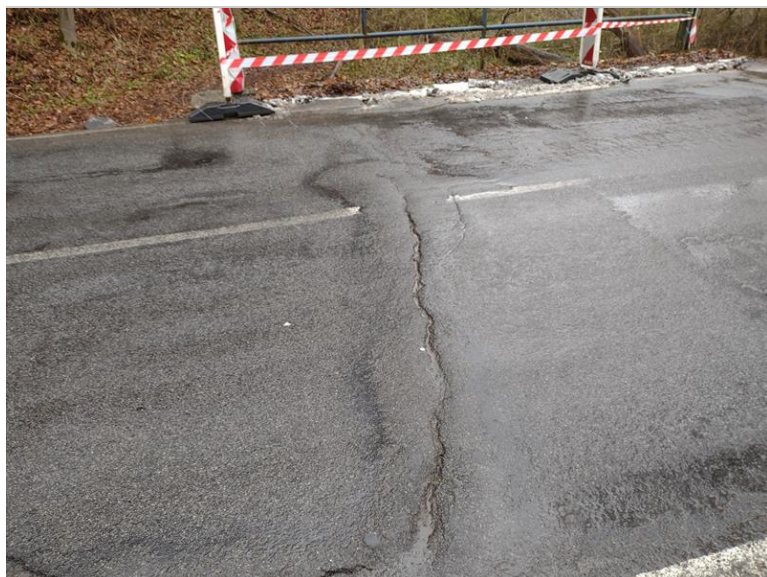
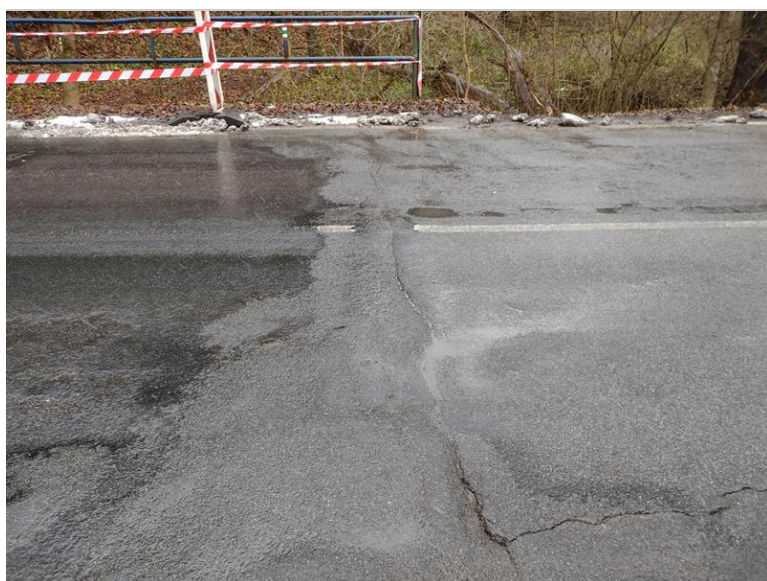
[3.1]	3	svršek	Trhliny ve vozovce podélné i příčné - ty jsou zejména nad oběma opěrami v místě dilatace NK. Nerovnosti ve vozovce, lokálně výtluky. Vozovka silně převrstvena. Nečistoty a vegetace u krajnic. Rozpad betonu obou říms zejména z boční strany. Konce říms nejsou napojeny plynule na krajnici.
-------	---	--------	---

Trhliny ve vozovce v místě dilatace u OP1

Trhliny ve vozovce v místě dilatace u OP2

| [8] | 3 | svršek | Provést rekonstrukci - výměnu celého mostního svršku. |
