Most 3865-1

Most přes Bílý potok ve Veverské Bitýšce

HLAVNÍ PROHLÍDKA

Datum provedení prohlídky: 29.6.2024

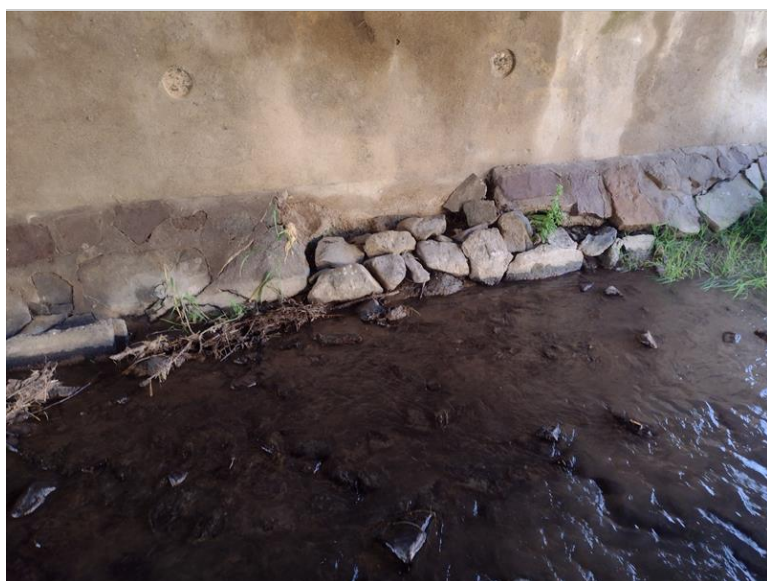
[1.1]	1.2	Mostní podpěry křídla a čelní zdi	Na obou opěrách je popraskaná a opadaná omítka. V rozích opěr je silně degradovaný beton pod uložením hl. nosníků a závěmou zídou - na obě opěry zatéká jak z úložných prahů tak v místě vyústění závěrů. Úložné prahy silně vlhké beton je v uložení degradován (výztuž sice většinou není odhalená, ale barva výluhu svědčí o její korozi). Na OP2 vpravo část úl. prahu odpadená a krajní nosník tak není na svém kraji celoplošně podepřen. Rozpadá se odláždění pat opěr. Patrné stopy po provedené diagnostice.
-------	-----	-----------------------------------	---

Stopy po diagnostice a rozpad odláždění paty na OP1

| [5] | 4.6 | Území pod mostem a přístup. cesty | Opravit opevnění paty opěr |

| [6] | 1.2 | Mostní podpěry křídla a čelní zdi | Provést celkovou sanaci spodní stavby. |

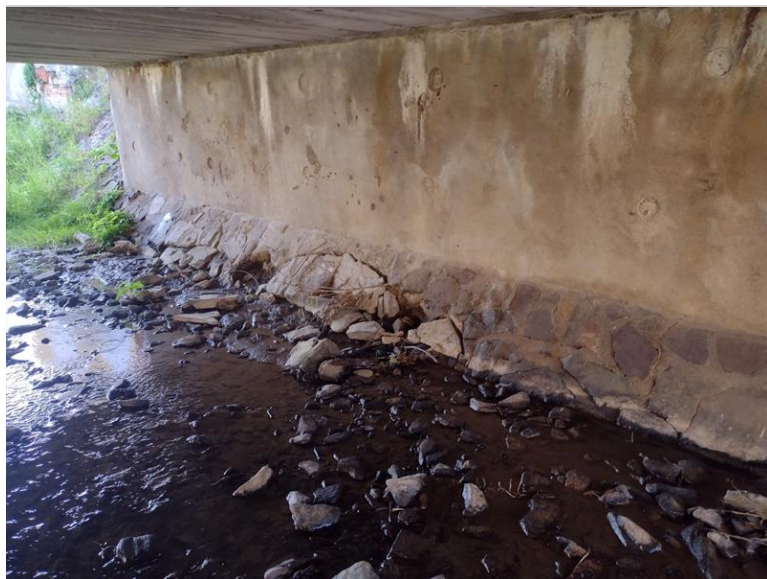
Stopy po diagnostice, stopy po zatékání a rozpad odláždění paty na OP1

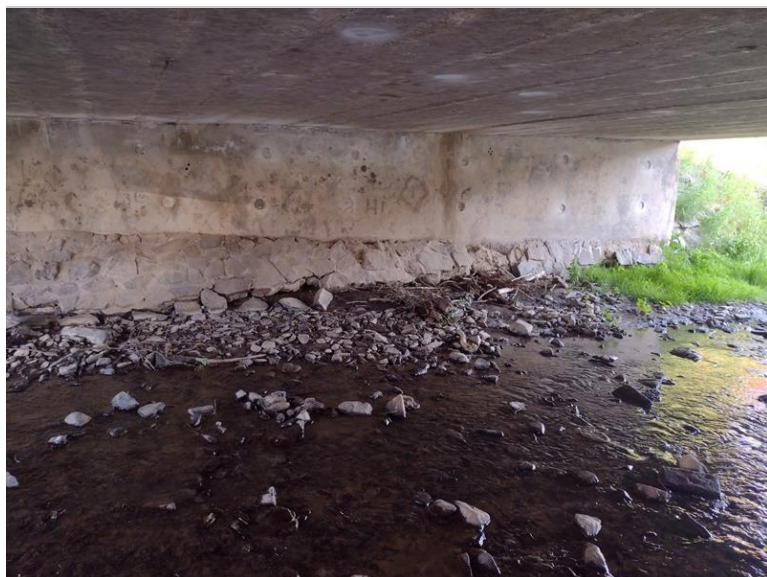
Stopy po diagnostice, stopy po zatékání a rozpad odláždění paty na OP1

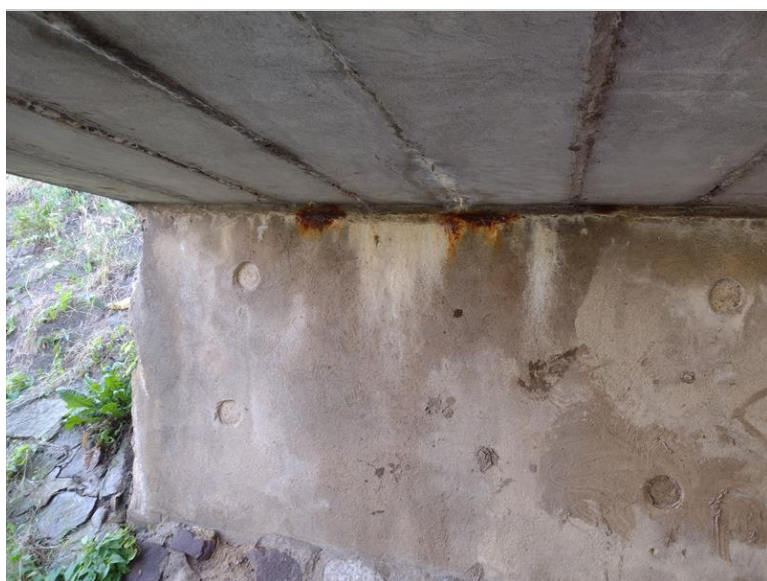
Stopy po diagnostice a zatékání na OP1

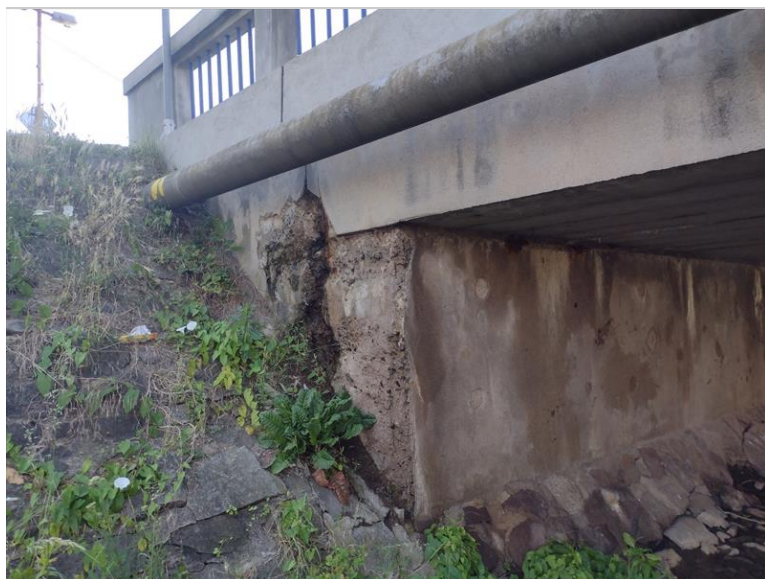
Boční pohled na OP1 - degradace OP

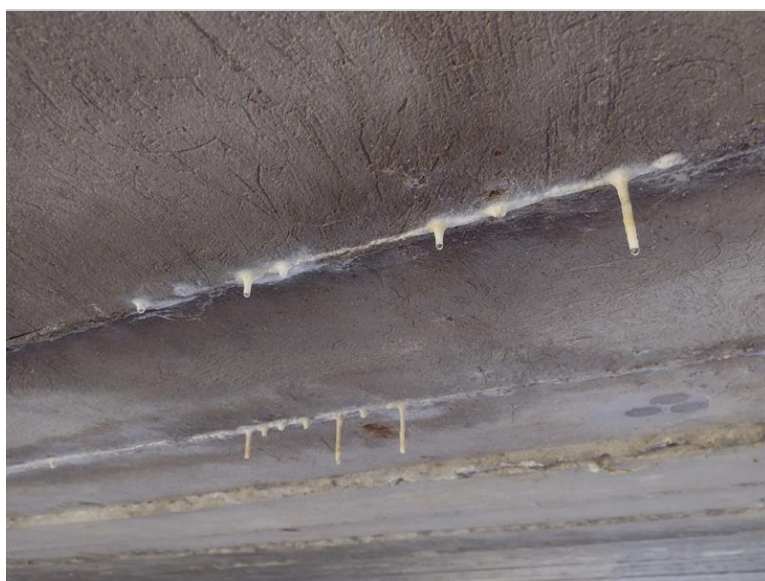
[2.1]	2.1	Nosná konstrukce	Do spár mezi nosníky zatéká, prosakuje do podhledu, výluhy a krápníčky. Zatéká na bok krajních nosníků. Zatéká i mezi konci hl. nosníků a závěnými zídkami a to na obou opěrách. Obnažené a korodující kotvy předpínací výztuže u krajních nosníků. S ohledem na stopy po rzi na úp lze předpokládat korozi kotev i na středních nosnících.
-------	-----	------------------	---

Stopy pro zatékání mezi nosníky NK

| [1] | 2.1 | Nosná konstrukce | Neprodleně přijmout kroky vedoucí k opravě mostního svršku včetně výměny izolace, sanace NK i spodní stavby. Zároveň bude nutno provést diagnostiku předpínací výztuže - není-li napadena korozí a jsou-li zainjektované kabelové kanálky. |

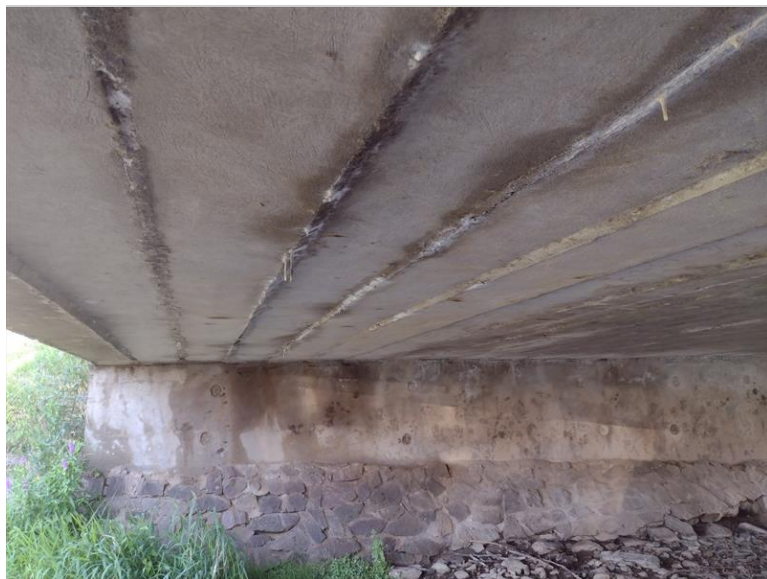
Stopy pro zatékání mezi nosníky NK

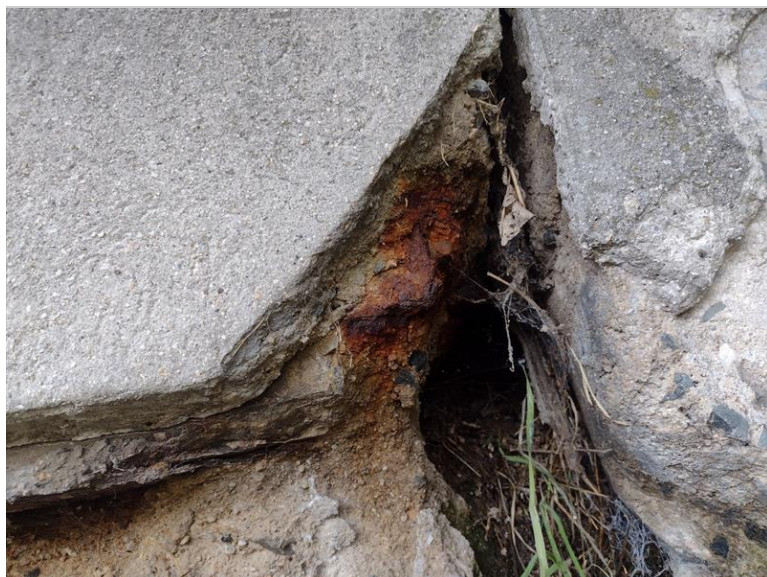
Koroze kotevní desky u OP2 vpravo

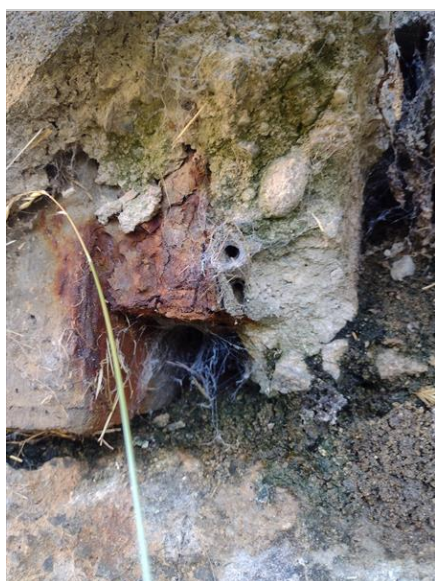
Koroze kotevní desky u OP1 vlevo

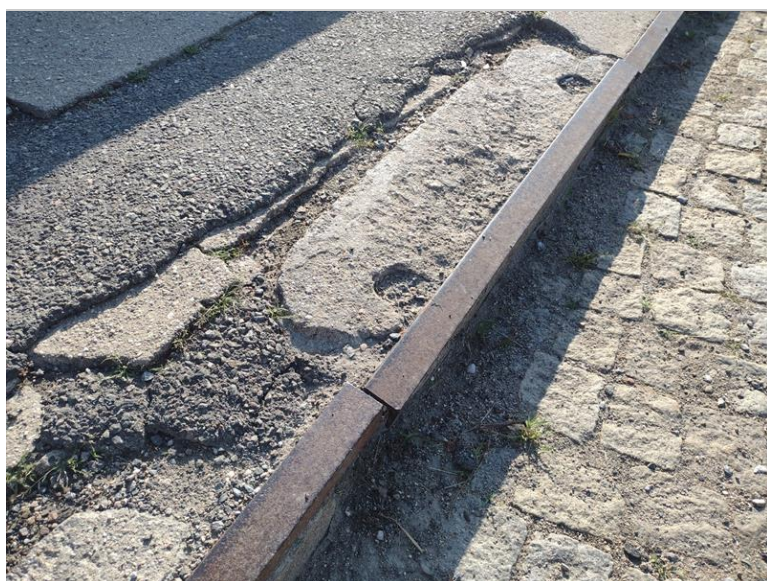
[3.1]	3	svršek	Nerovnosti na vozovce, prosedlé přechodové oblasti, rozpad betonu říms na podhledu, římsa na boku sanována - objevují se však již trhliny v sanaci, rozpad povrchu chodníků. Izolace zjevně nefunkční. Ocelová hrana obruby zkorodovaná, lokálně vykloněná.
-------	---	--------	---

Rozpad povrchu pravého chodníku s vykloněnou ocelovou hranou obruby

| [2] | 3 | svršek | Provést kompletní výměnu mostního svršku |

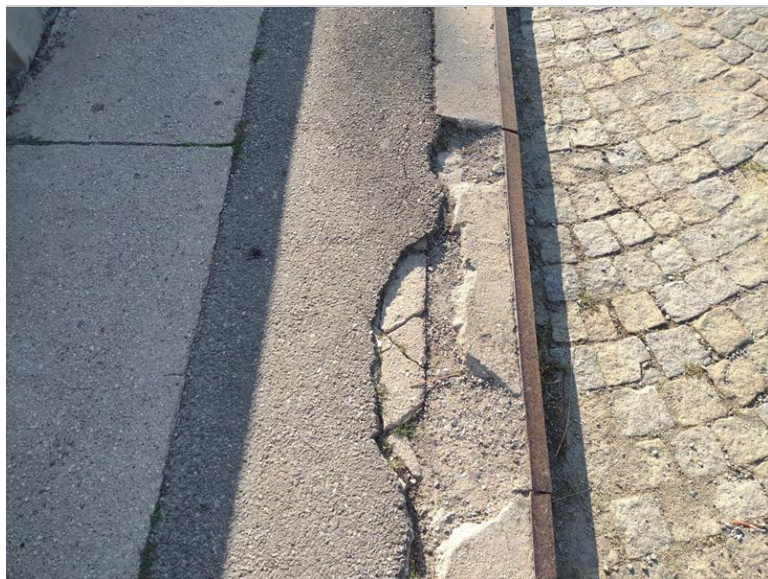
Rozpad povrchu pravého chodníku s vykloněnou ocelovou hranou obruby

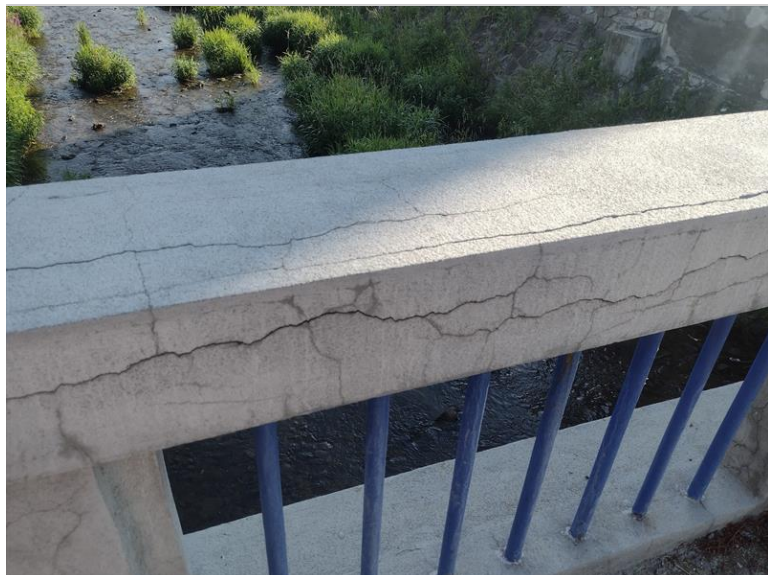
[4.1]	4.2	Zábradlí	Zábradlí po provedené sanaci opět silně rozpraskáno - zejména na pravé straně.
[4.2]	4.3	Dopravní značení, označení objektu	Chybí značky s omezením zatížitelnosti B13 (16t) a E13 (Jediné vozidlo 34t).
[4.3]	4.6	Území pod mostem a přístup. cesty	Lokálně se opevnění paty opěr rozpadá.

Popraskaný povrch sanace zábradlí

| [4] | 4.2 | Zábradlí | Opravit sanaci zábradlí |

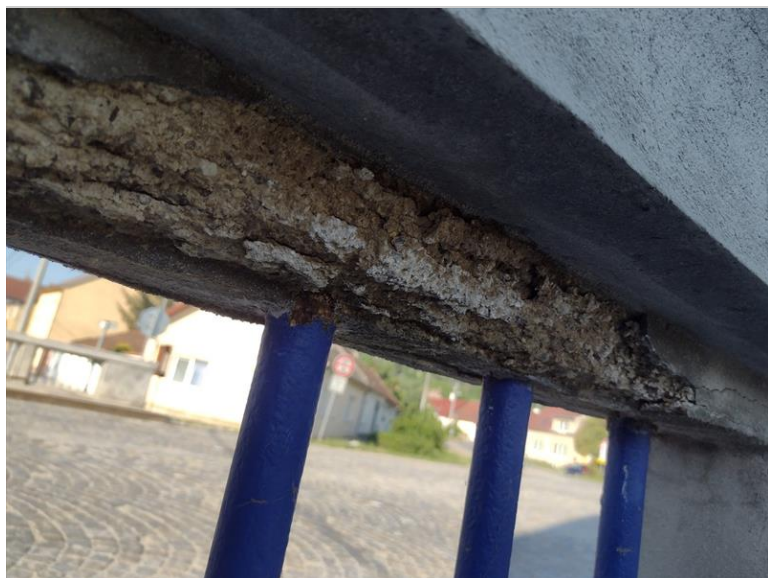
Popraskaný povrch sanace zábradlí

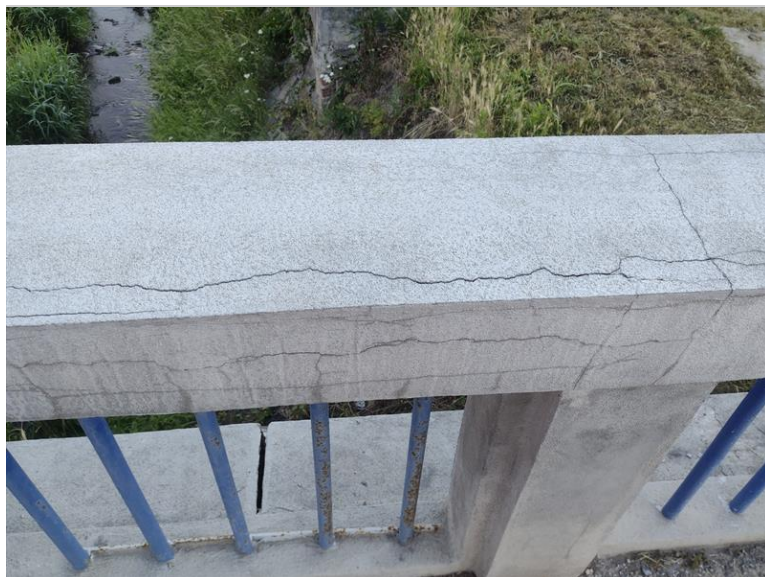
Popraskaný povrch sanace zábradlí
