Most 3629-1

Most přes Hodonínku v Olešnici

HLAVNÍ PROHLÍDKA

Datum provedení prohlídky: 26.6.2023

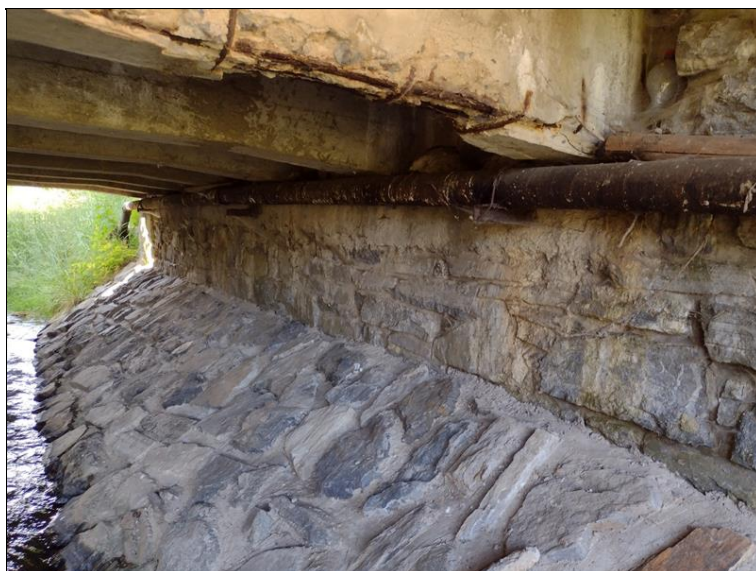
[1.1]	1.2	Mostní podpěry křídla a čelní zdi	Stopy po zatékání, porost lišejníky.
-------	-----	-----------------------------------	--------------------------------------

Pohled na opěru 2

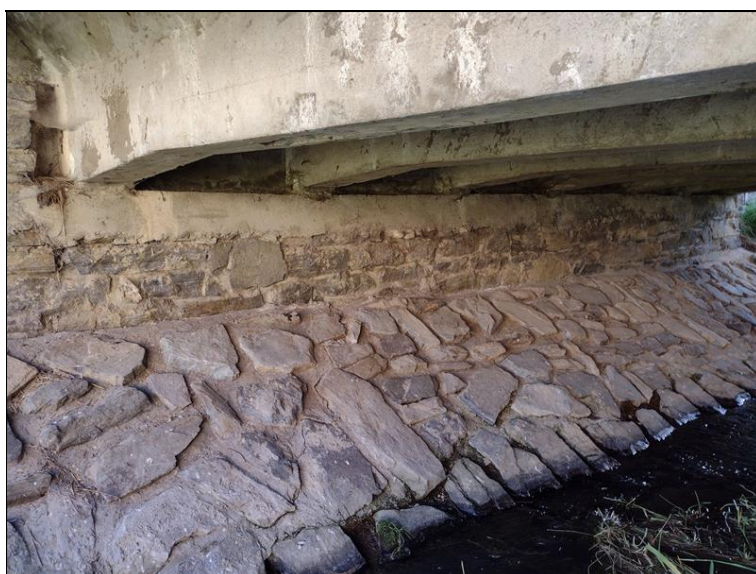
Pohled na opěru 1

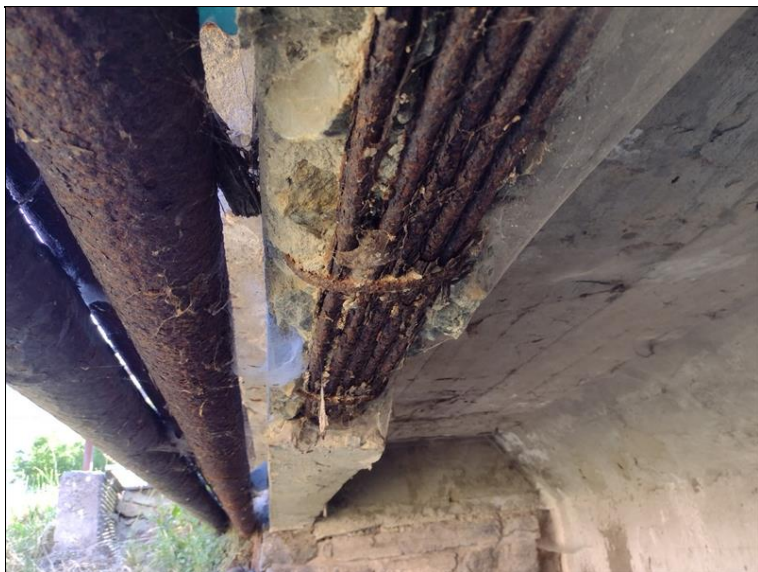
[2.1]	2.1	Nosná konstrukce	Na podhledu nosné konstrukce patrné průsaky přes izolaci, silné zamáčení v krajních částech pod římsami, na desce a trámech místy opadané krytí až na nosnou výztuž, která pak silně koroduje.
-------	-----	------------------	--

Stav trámu NK na pravém vnějším okraji.

[1]	2.1	Nosná konstrukce	Sanovat podhled NK (výztuž, beton). Před sanací je však nutno
-----	-----	------------------	---

odstranit příčinu zatékání - opravit izolaci!

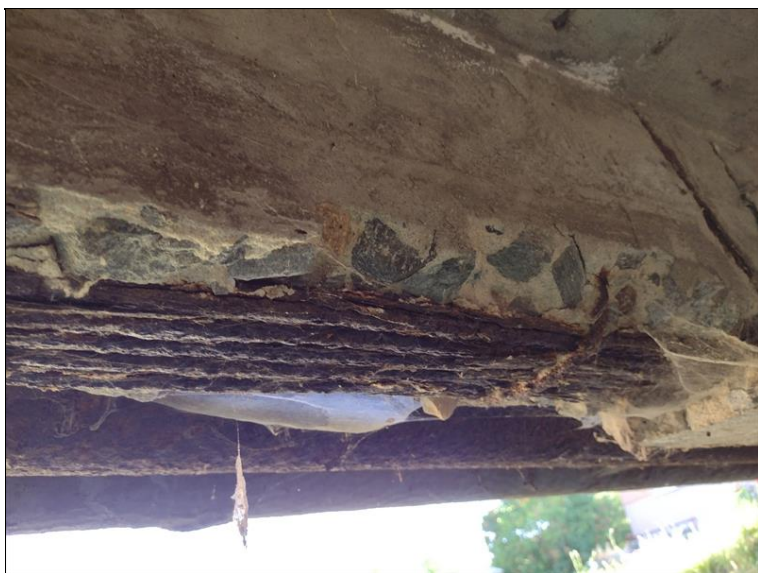
Stav trámu NK na pravém vnějším okraji.

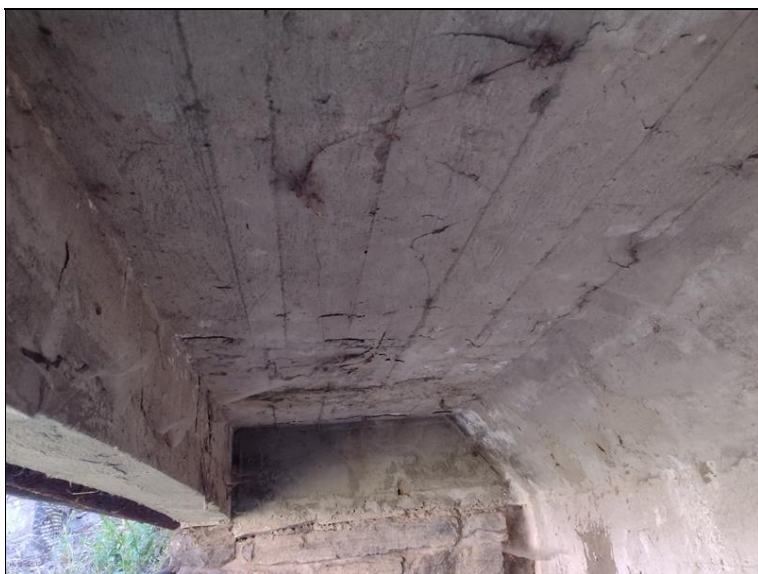
Podhled desky NK

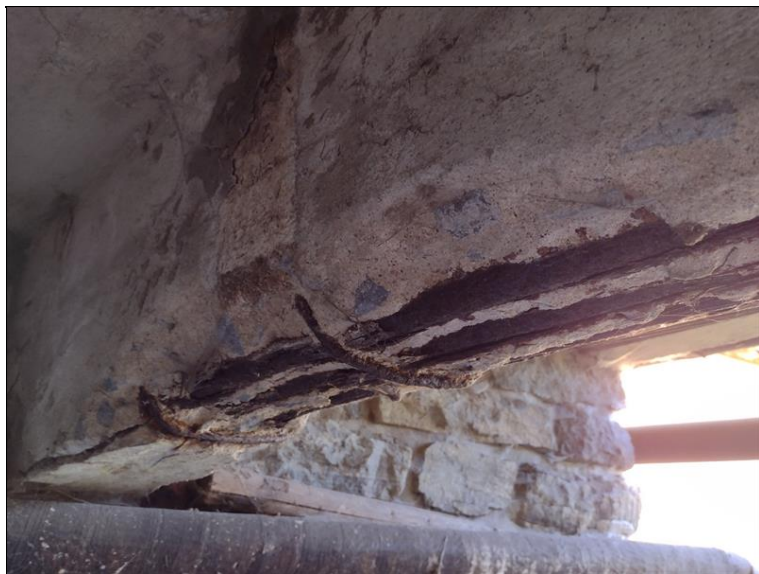
Stav trámu NK na pravém vnějším okraji.

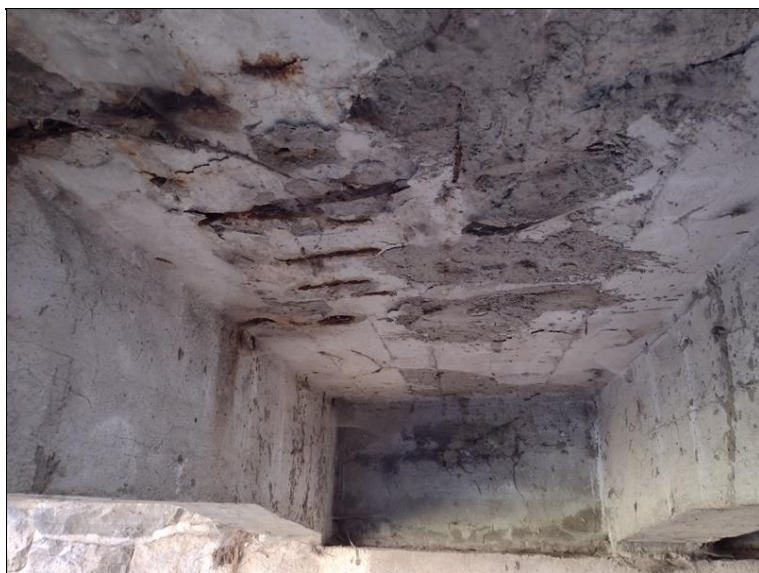
Podhled žb desky NK

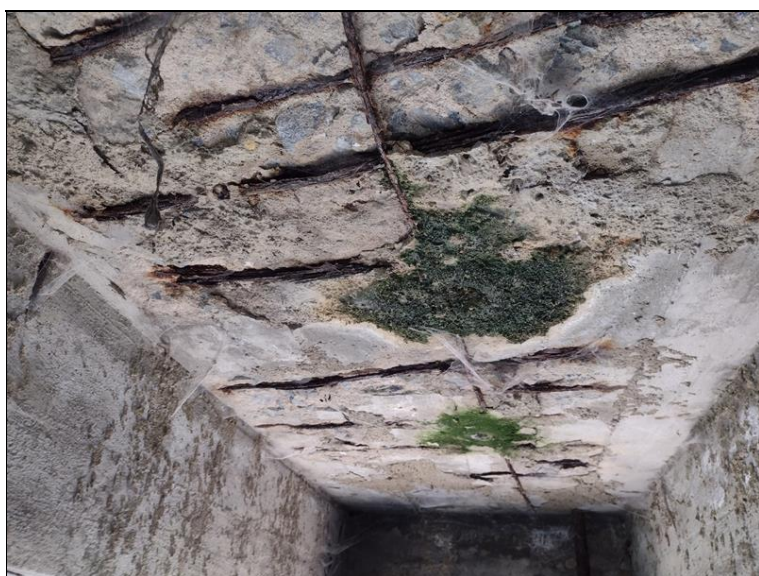
Podhled žb desky NK

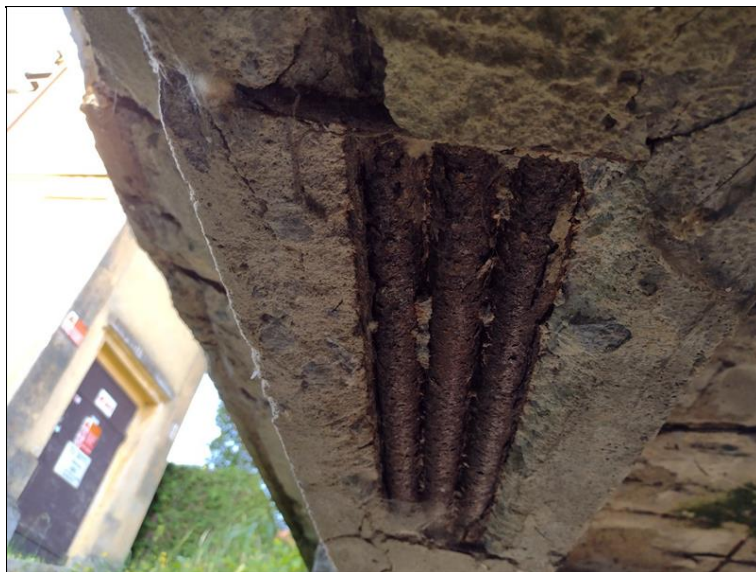
Stav trámu NK na levém vnějším okraji.

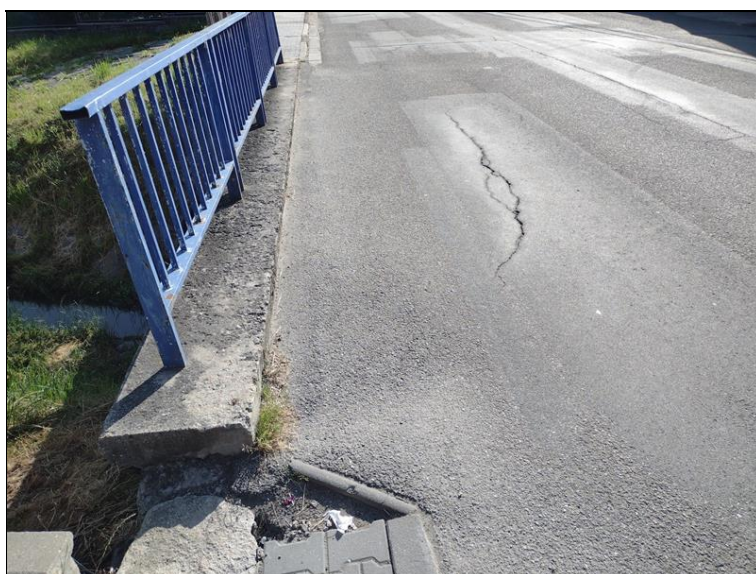
[3.1]	3	svršek	Vozovka s příčnými a podélnými trhlinami. Beton říms se lehce povrchově rozpadá, uražené rohy, trhlínky, degradace betonu do hloubky 1 cm. Vozovka je převrstvená. Izolace mostu zjevně nefunkční
-------	---	--------	--

pravá strana vozovky a krajnice

Provést nový mostní svršek.

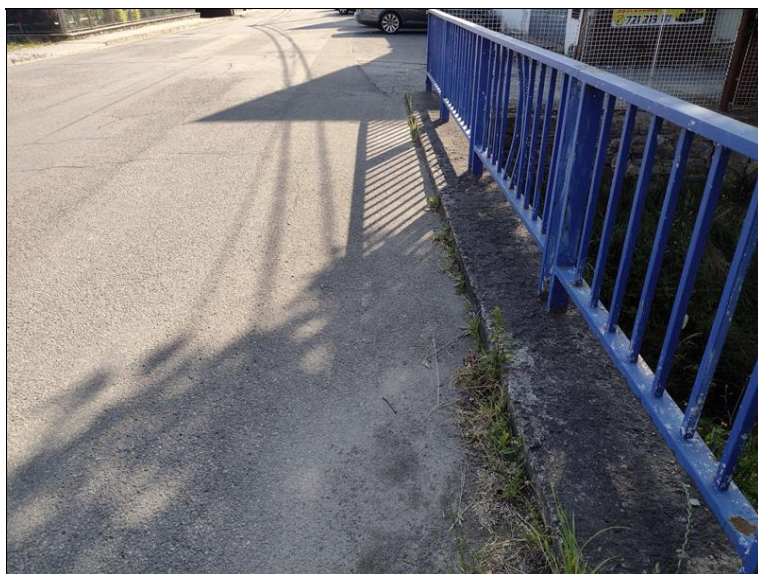
levá krajnice

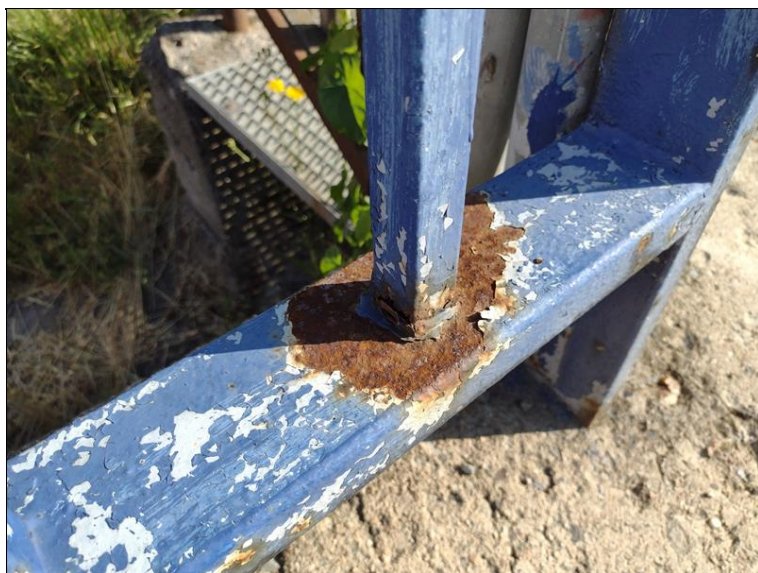
[4.1]	4.2	Zábradlí	Mezera mezi římsou a spodním madla je nenormová. Zábradlí je na několika místech deformováno od nárazu (levá strana) a koroduje.
[4.2]	4.7	Cizí zařízení	Povrchová koroze ocelových chrániček

Koroze zábradlí

Opravit deformované zábradlí a opravit PKO

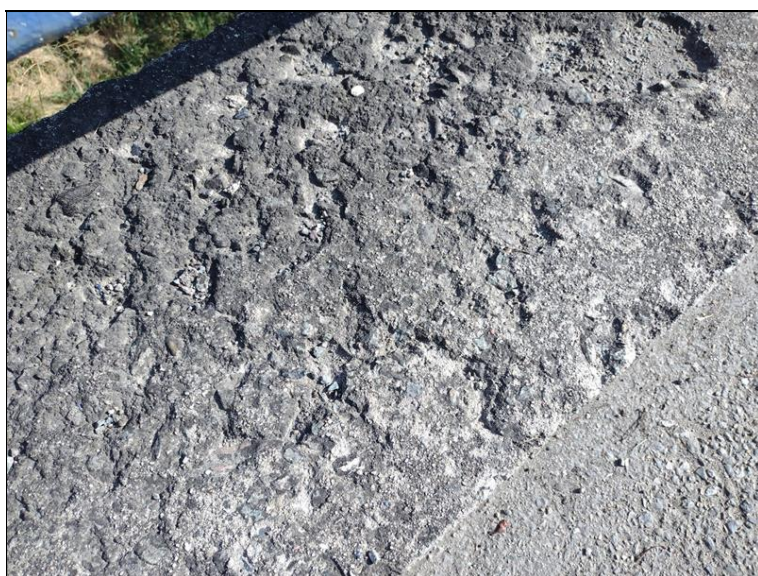
Degradace povrchu římsy

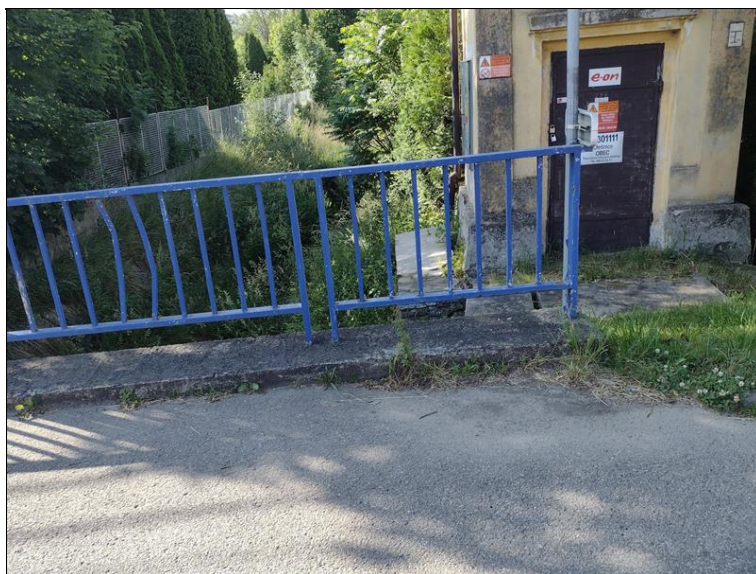
Deformace zábradlí na levé straně mostu

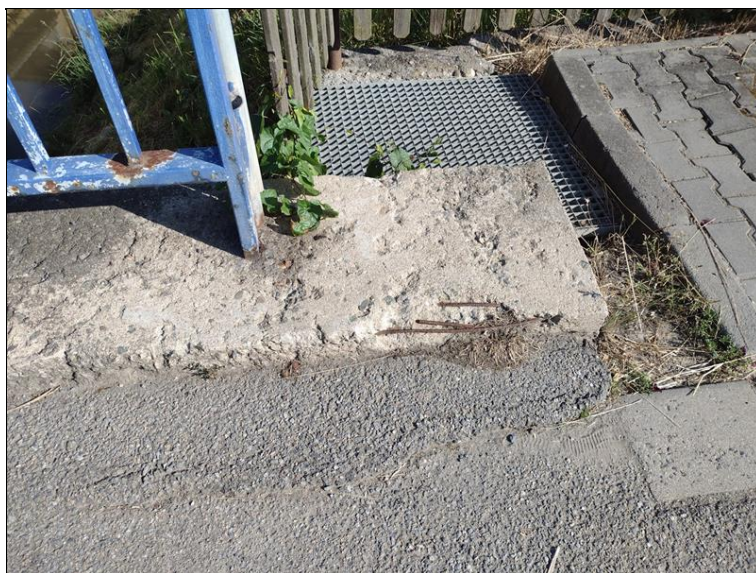
Odhalená korodující výztuž pravé římsy

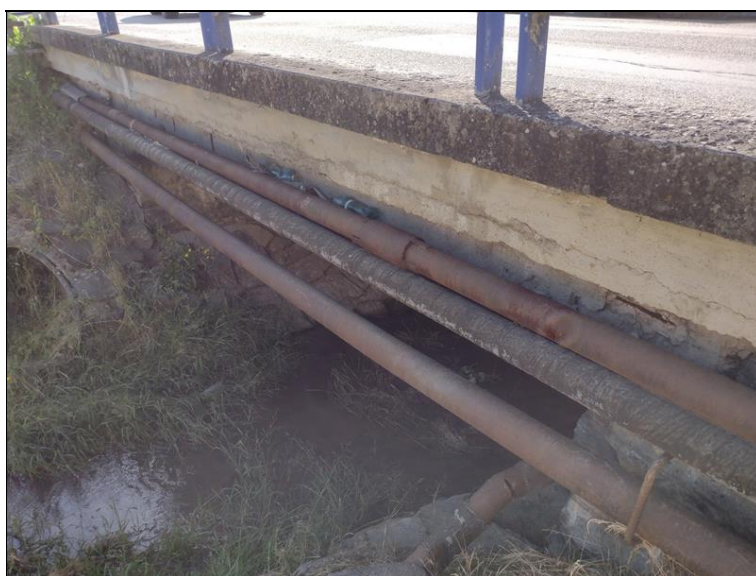
Koroze chrániček na pravé straně mostu
