Most 3971-3

Most přes svodnici v Oleksovicích

HLAVNÍ PROHLÍDKA

Datum provedení prohlídky: 22.7.2024

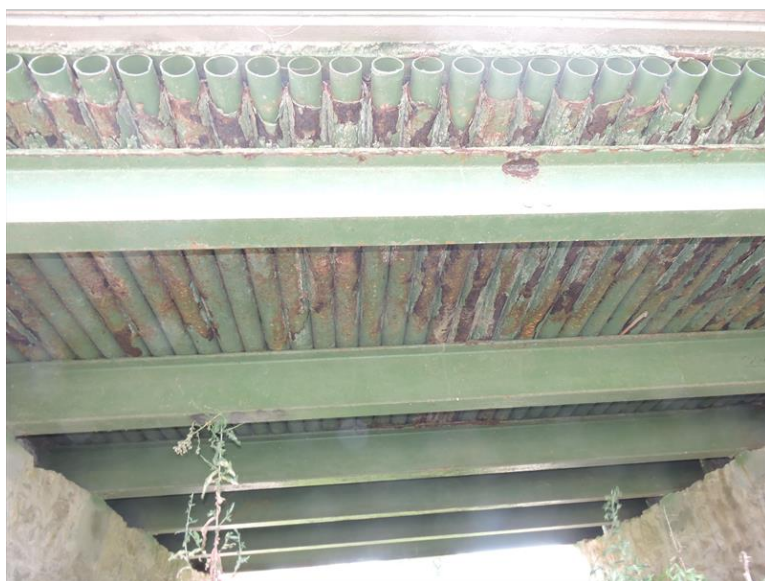
DSCN9945-resize.JPG
Podhled na NK

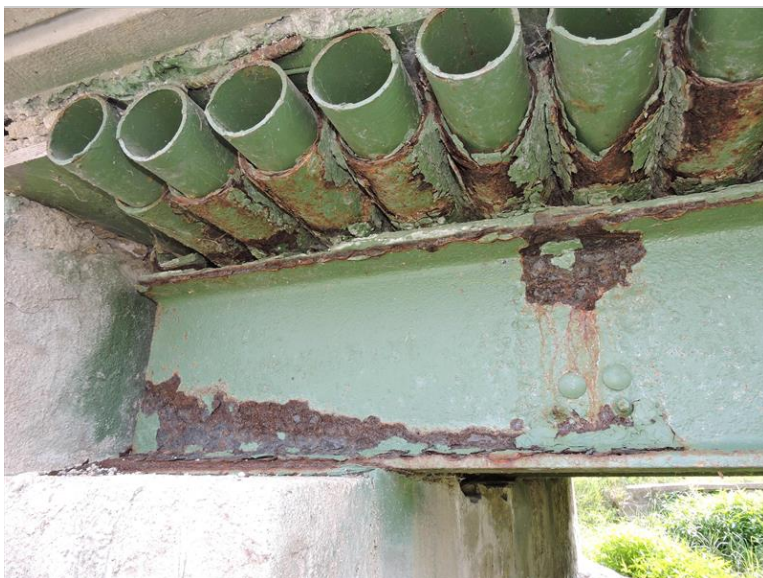
DSCN9943-resize.JPG

2.1 Nosná konstrukce

Nosníky byly opatřeny novou PKO - nekvalitní otryskání. Povrchová koroze ocelových nosníků, horní pásnice napadena plátovou korozí, spodní pásnice napadena plátovou korozí v místě uložení na úložném prahu. Na krajním nosníku na mostu vpravo uprostřed rozpětí počínající koroze od zatékání.

Od minulé HPM mírné zhoršení ocelových nosníků v místě uložení.

| [2] | 2.1 Nosná konstrukce | Obnovit PKO nosníků. |

| [4] | 5 Další části | Připravit PD nebo technologický postup výměny/nahrazení krajních oc. nosníků. |

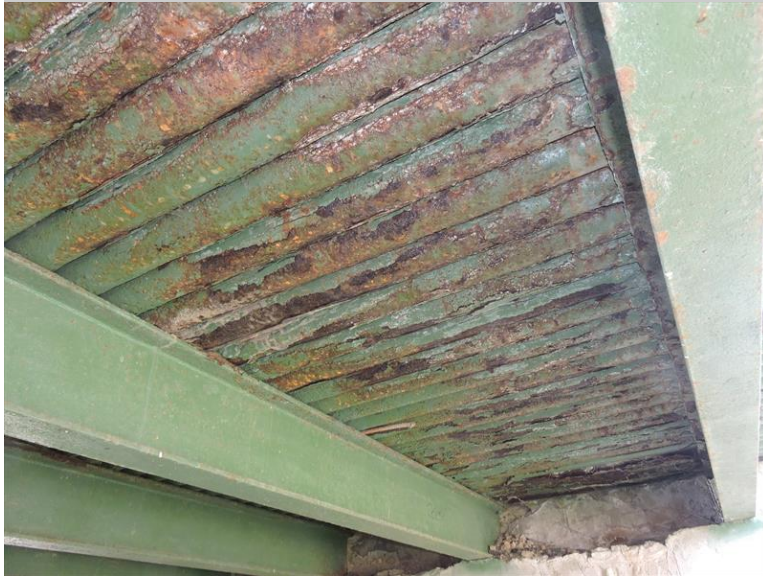
DSCN9947-resize.JPG
Detail - NK

2.1 Nosná konstrukce

Nosníky byly opatřeny novou PKO - nekvalitní otryskání. Povrchová koroze ocelových nosníků, horní pásnice napadena plátovou korozí, spodní pásnice napadena plátovou korozí v místě uložení na úložném prahu. Na krajním nosníku na mostu vpravo uprostřed rozpětí počínající koroze od zatékání.

Od minulé HPM mírné zhoršení ocelových nosníků v místě uložení.

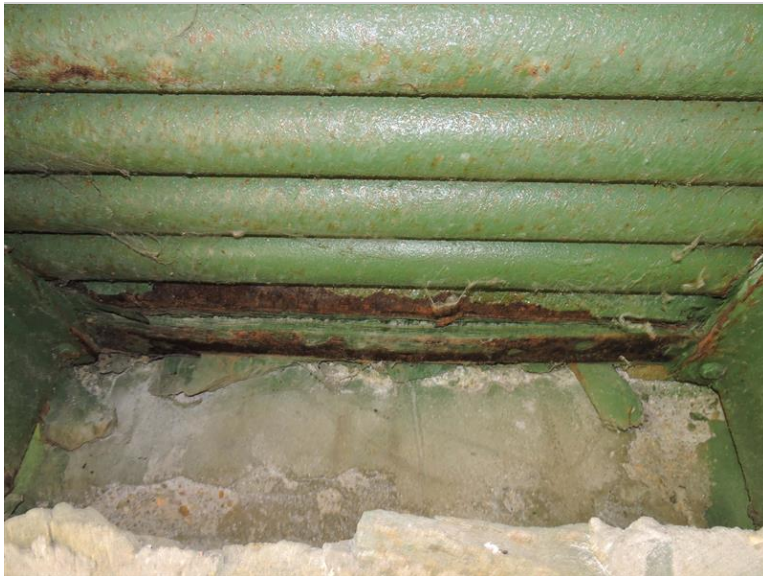
DSCN9948-resize.JPG
Detail - NK

2.1 Nosná konstrukce

Nosníky byly opatřeny novou PKO - nekvalitní otryskání. Povrchová koroze ocelových nosníků, horní pásnice napadena plátovou korozí, spodní pásnice napadena plátovou korozí v místě uložení na úložném prahu. Na krajním nosníku na mostu vpravo uprostřed rozpětí počínající koroze od zatékání.

Od minulé HPM mírné zhoršení ocelových nosníků v místě uložení.
