# **Most 41317-2**

Most přes Jevišovku před Stošíkoviciemi na Louce

## **MIMOŘÁDNÁ PROHLÍDKA**

Datum provedení prohlídky: 17.7.2023

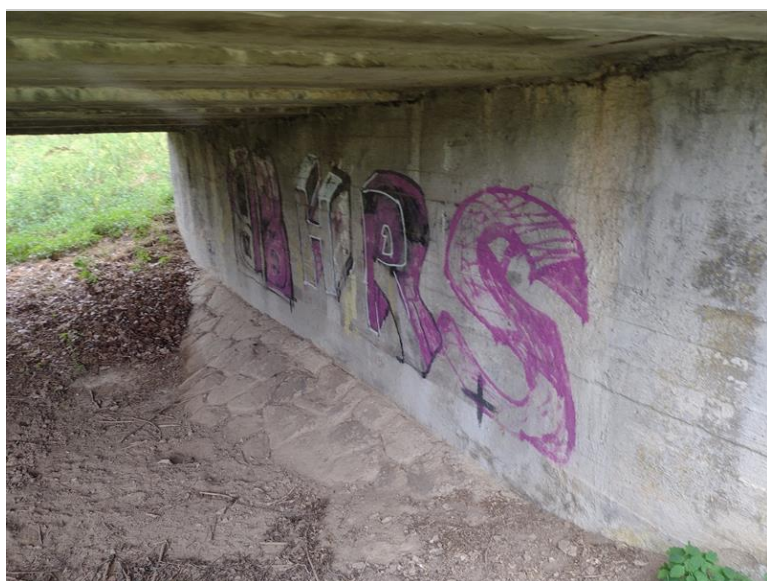
Pohled na opěru OP1

[1.1]	1.2	Mostní podpěry křídla a čelní zdi	Na opěrách dochází k mírnému lokálnímu zatékání na líce opěr. Beton povrchově degraduje, lokálně poruchy trhlínami s výluhy. Roh OP4 vpravo odlomený, obnažená výztuž koroduje. Na stativách pilířů na boku dochází k separaci a odpadání krycí vrstvy betonu a ke korozi výztuže. Nejvíce postižen je pilíř P2. Podpěry znečištěny sprejery.
-------	-----	-----------------------------------	---

| [6] | 1.2 Mostní podpěry křídla a čelní zdi | Spodní stavbu je nutno celoplošně sanovat. Nejdříve však doporučuji řádně zaizolovat oblast kolem mostních závěrů, které zjevně netěsní. |

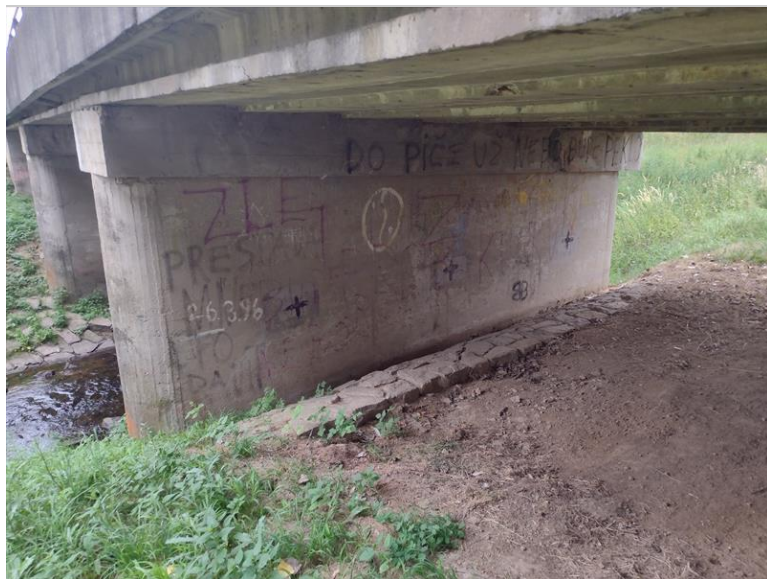
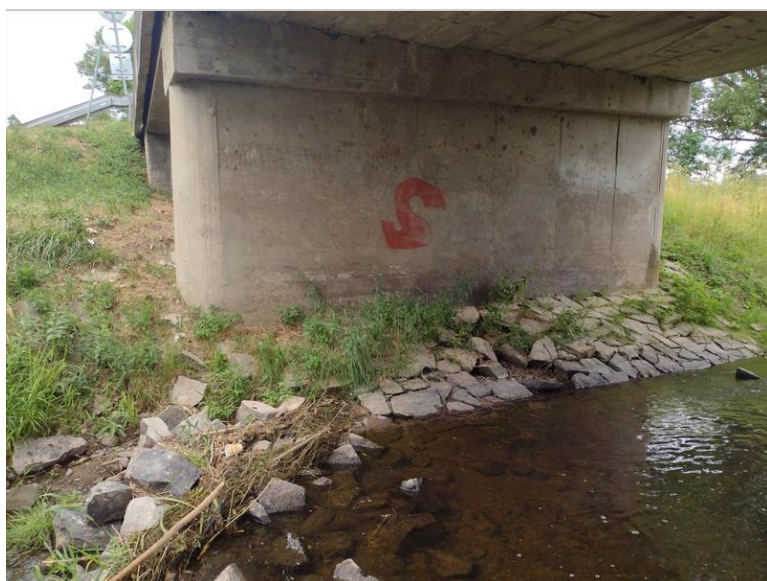
Pohled na pilíř P2

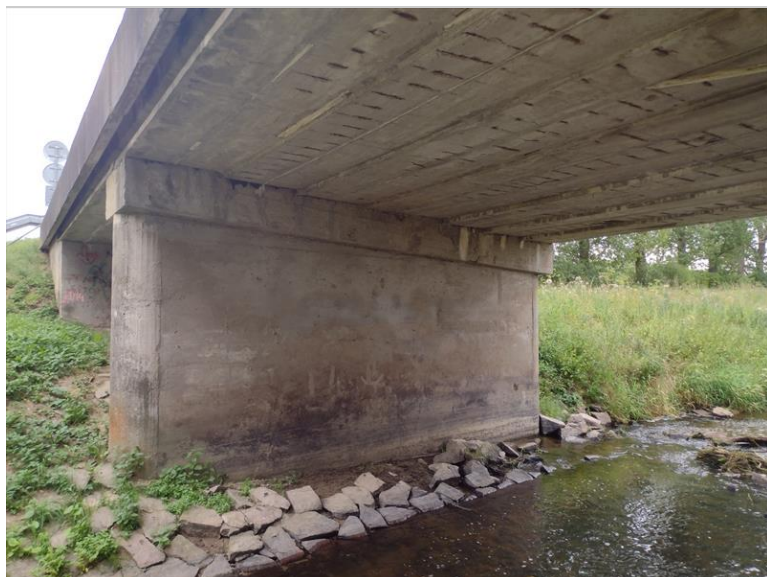
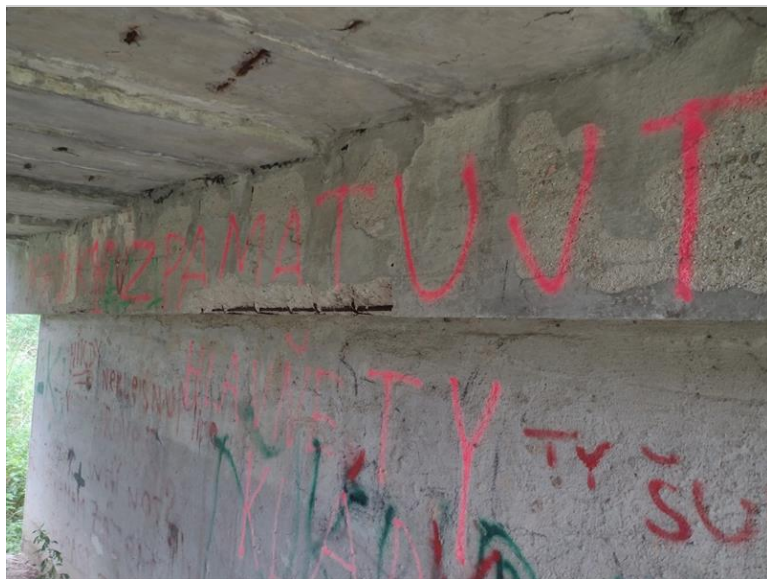
Pohled na pilíř P3

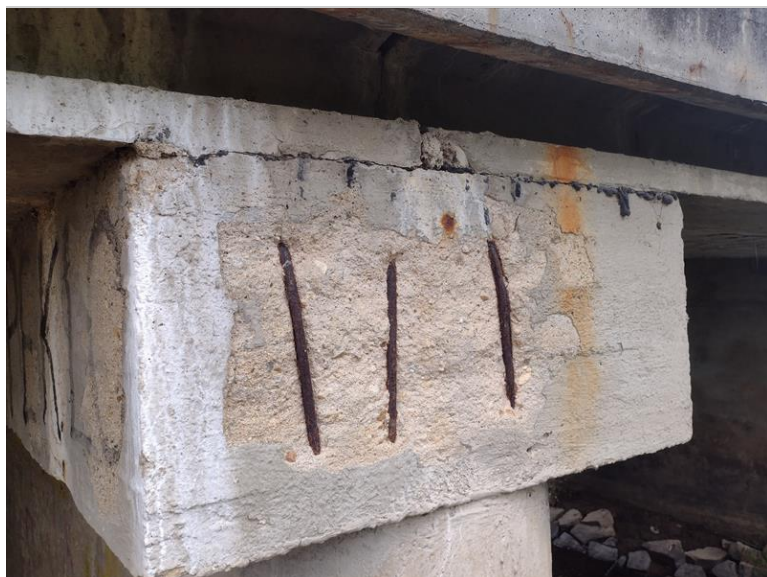
Pravý bok stativa pilíře P2

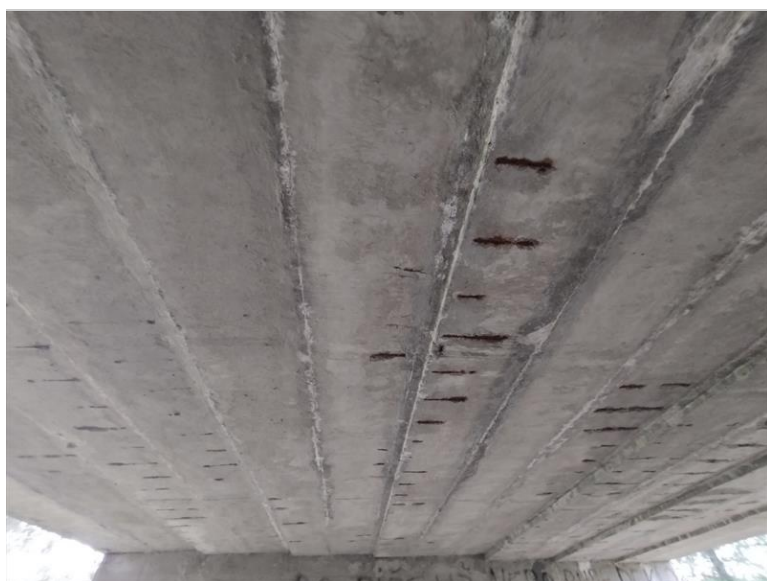
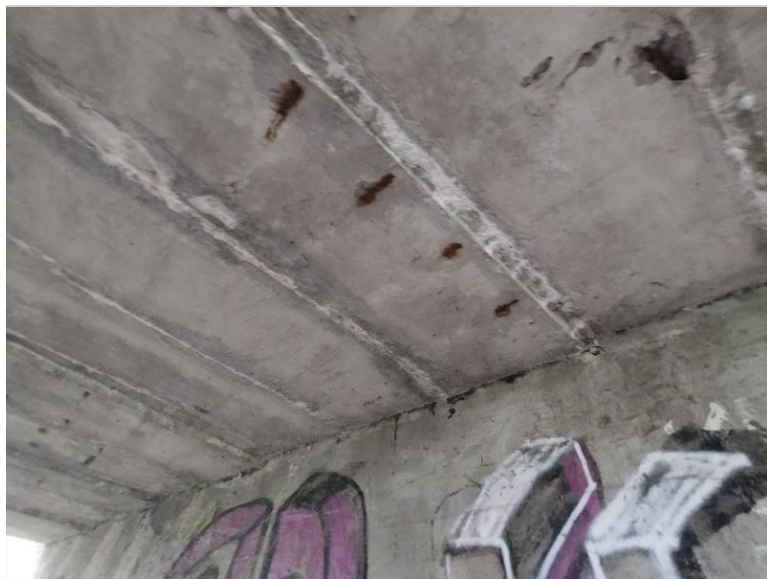
[2.1]	2.1	Nosná konstrukce	V minulých prohlídkách i v evidenci je chybně uveden prefabrikát Hájek (v evidenci opraveno)  Dochází k zatékání vody na podhled nosné konstrukce - na podhledu jsou patrné stopy po zatékání - ve sparách inkrustace (zejména v poli 3). Vlivem malého krytí obnažené těminky, které korodují. Lokálně na hranách oprýsknutý beton a korodující výztuž (pole 1 vlevo, pole 3 vpravo)
-------	-----	------------------	---

Podhled NK pole 1

| [7] | 2.1 Nosná konstrukce | Po provedení nové izolace sanovat celoplošně NK. |

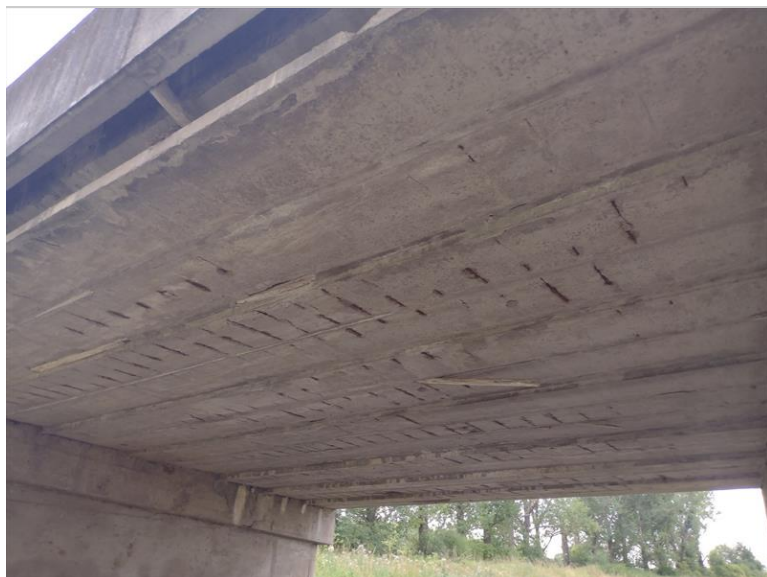
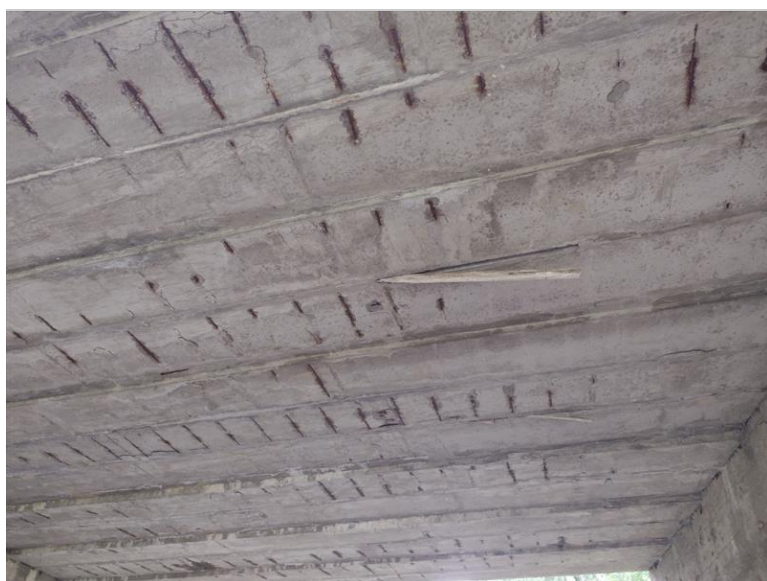
Podhled NK pole 2

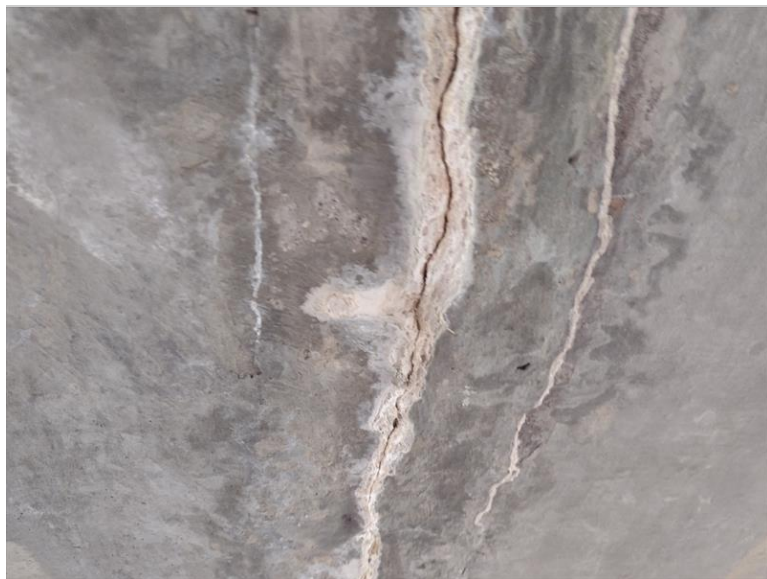
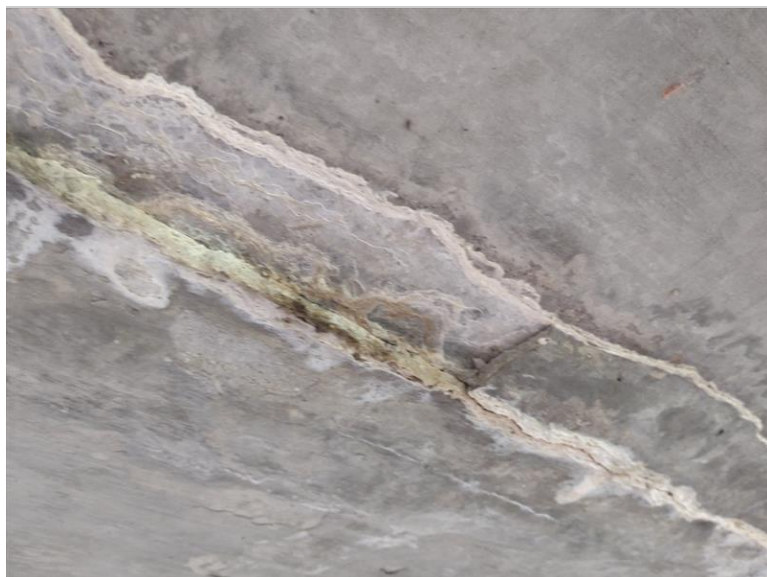
Spára mezi nosníky v poli 3

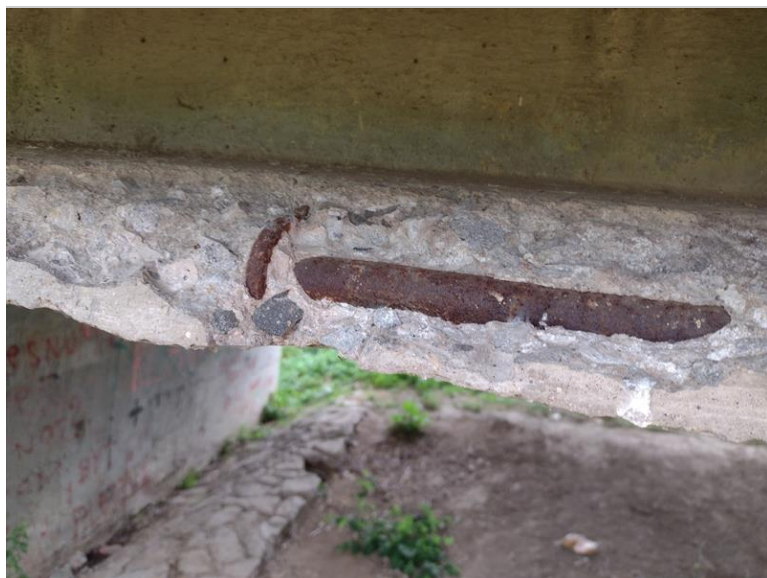
Uložená hrana pravého krajního nosníku v poli 3

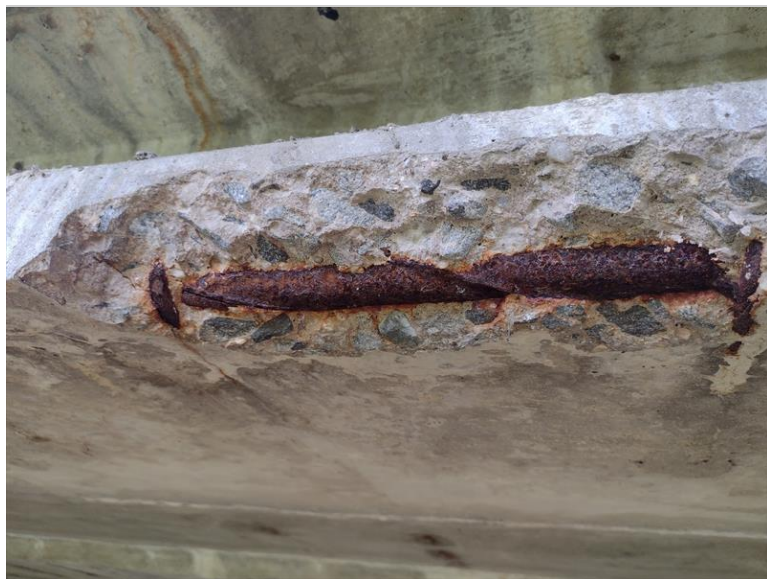
Uložená hrana levého krajního nosníku v poli 1

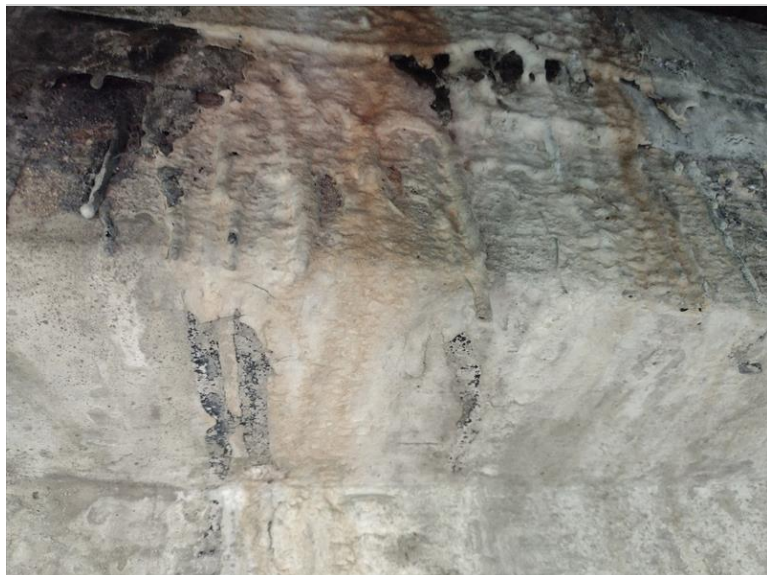
| [3.3] 3.5 Izolační systém NK | izolační systém je již 30 let starý a zjevně na konci své životnosti. Dle stop na podhledu NK je zřejmé, že na mnoha místech již netěsní. |

Silné zatékání na boku NK v poli 1

| [8] | 3.5 Izolační systém NK | Provést novou celoplošnou izolaci. |

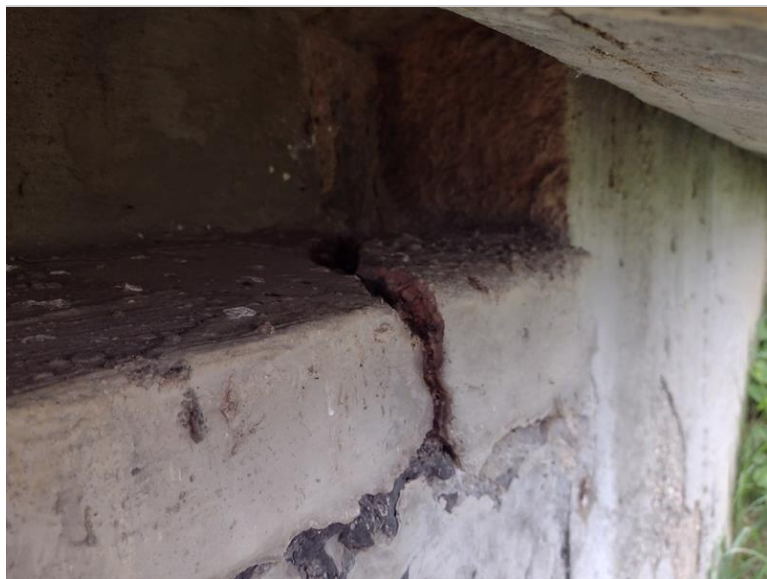
Ulomný roh nosníku u OP4

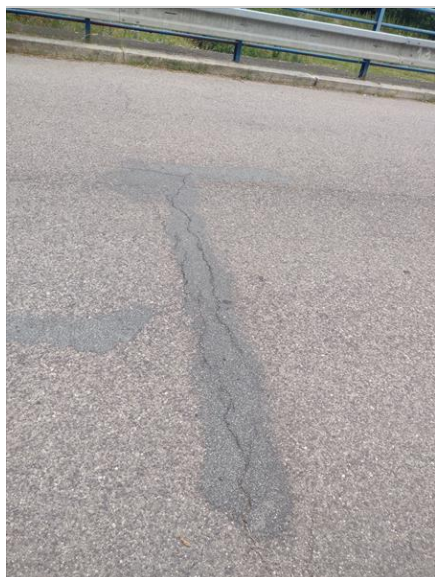
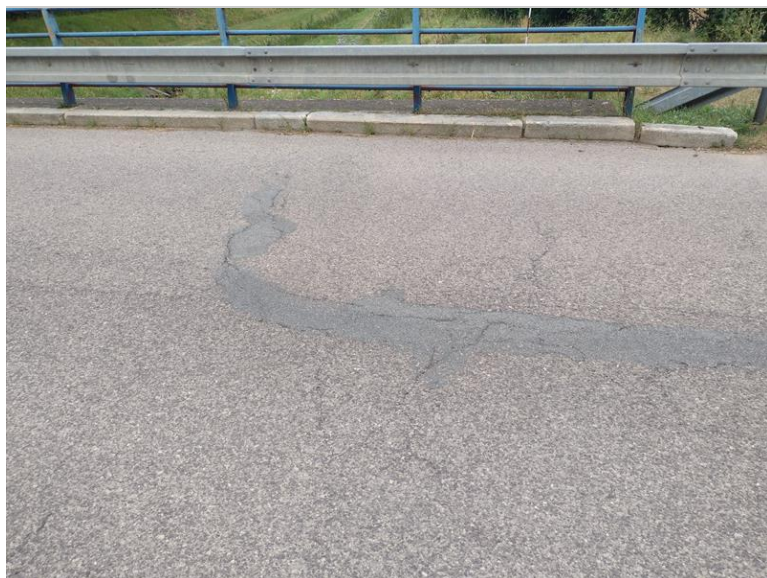
| [3.1] 3.1 Vozovka | Vozovka je porušená lokálními trhlinami. Za mostem je vpravo i vlevo vozovka mírně prosedlá. |

Stav vozovky na mostě

| [2] 3.1 Vozovka | Opravit trhliny ve vozovce zálivkou. |

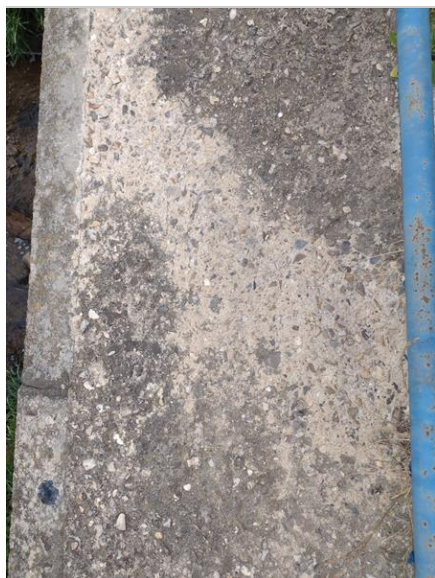
| [3.2] 3.3 Římsy, obrubníky, zálivky | Beton říms mírně degraduje, obruby jsou uvolněné, spáry mezi obrubami a betonem římsy nejsou utěsněny s vegetací. Výška pravé obruby cca 90 mm. |

degradace povrchu římsy na mostě

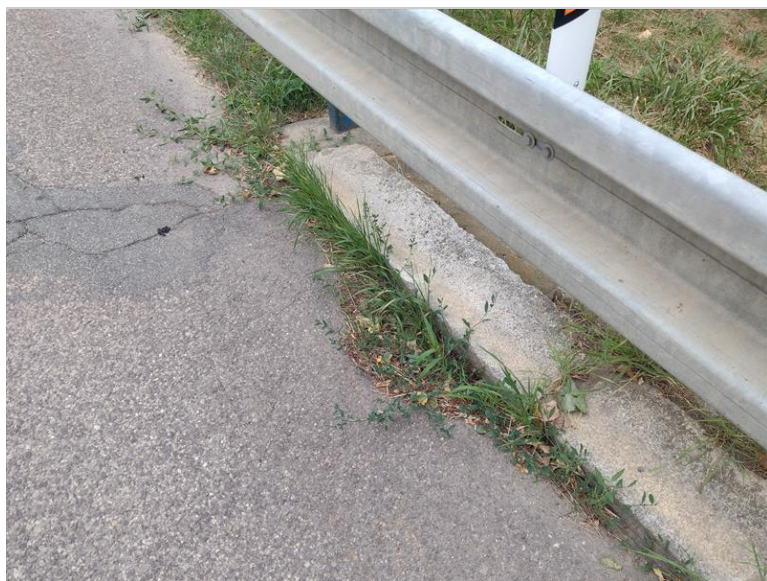
Vegetace ve spáře mezi vozovkou a obrubou

| [3] 3.3 Římsy, obrubníky, zálivky | Vyčistit obruby od veškeré vegetace, spáry utěsnit trvale pružným tmelem. |

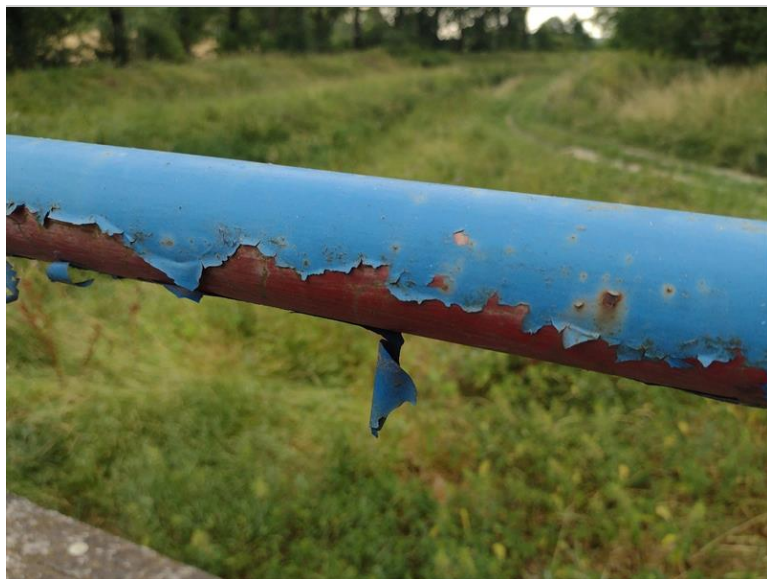
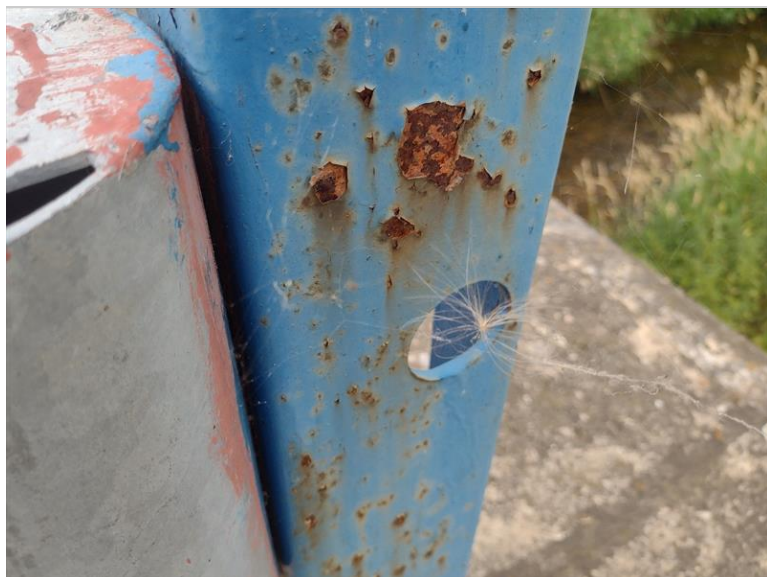
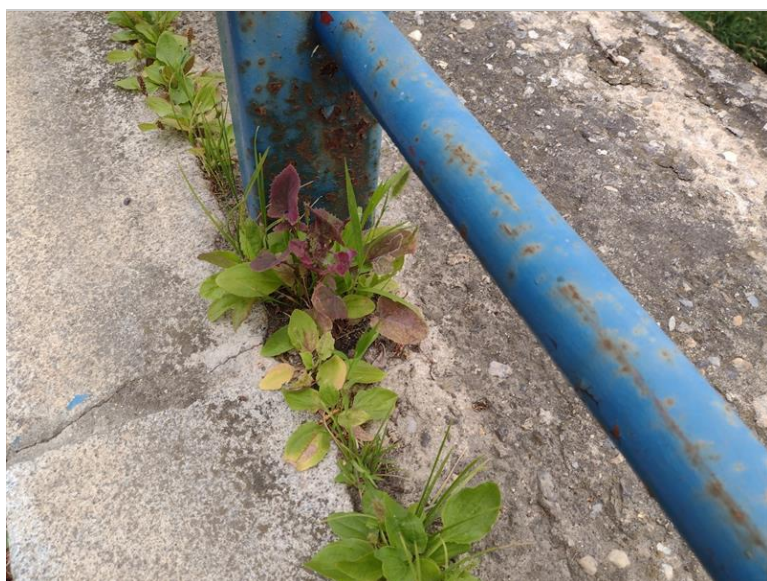
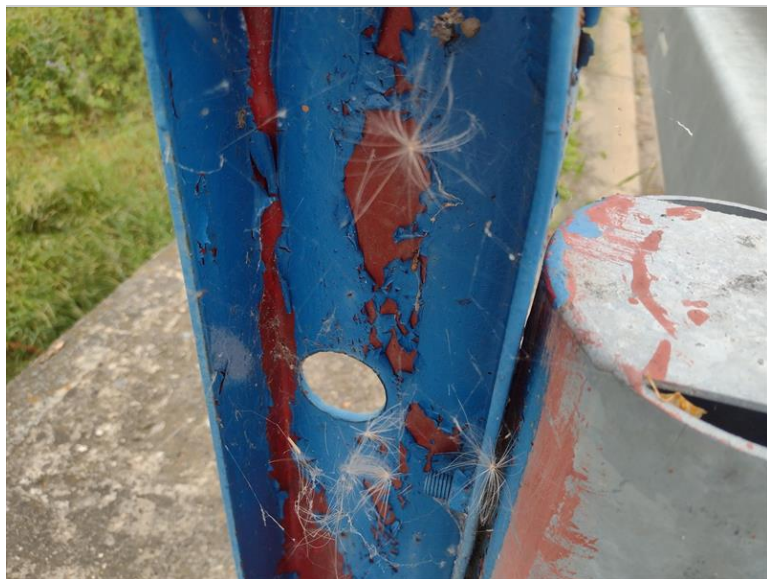
| [4.1] 4.1 Svodidla/Zábradelní svodidla | PKO zábradelního svodidla je již stráveno - zejména vrchní nátěr se loupe. Na mnoha místech je patrná koroze. V poli 3 vlevo jsou deformovány dva sloupky. Zalomení svodnice před a za mostem je nenormové, vytváří ostrou hranu. |

Stav PKO zábradelního svodidla

| [4] | 4.1 Svodidla/Zábradelní svodidla | Opravit PKO zábradelního svodidla, provést normové zakončení svodnice. Při výměně izolace osadit nové zábradelní svodidlo. |

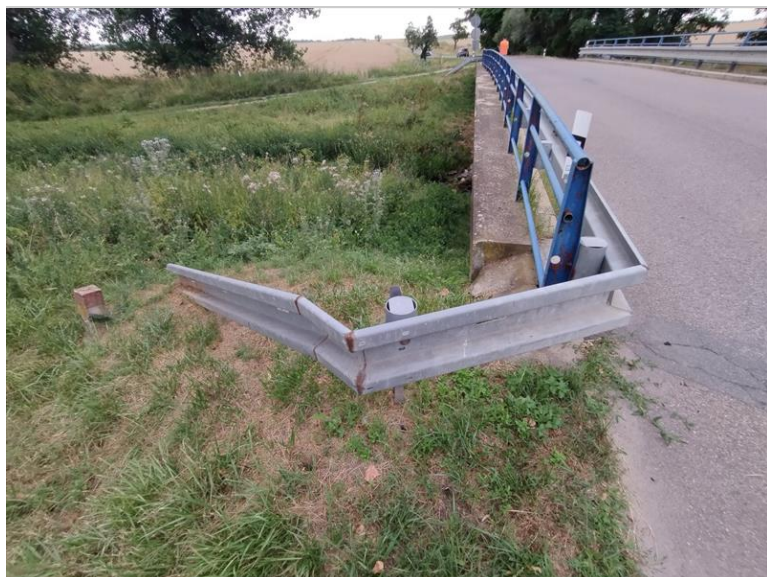
Zalomení svodnice zábradelního svodidla

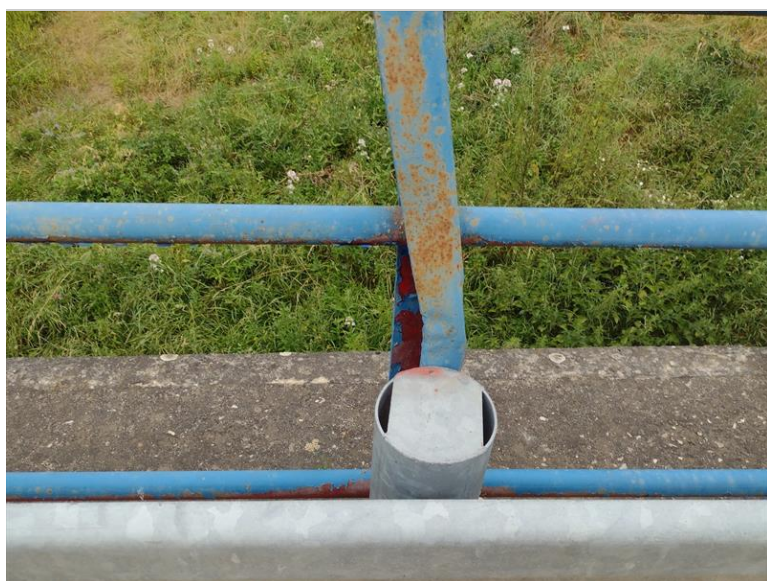
Deformace sloupku zábradelního svodidla na levé straně v poli 3

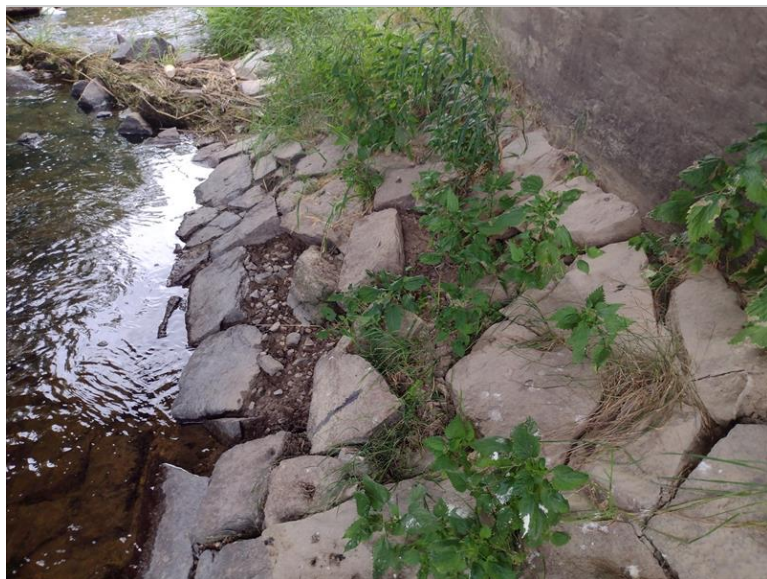
| [4.3] 4.6 Území pod mostem a přístup. cesty | Dlažba v korytě je poškozená, místy rozpadlá. |

Stav odláždění kynety toku u P2

| [5] | 4.6 Území pod mostem a přístup. cesty | Opravit odláždění kynety toku u pilíře P2 a P3. |

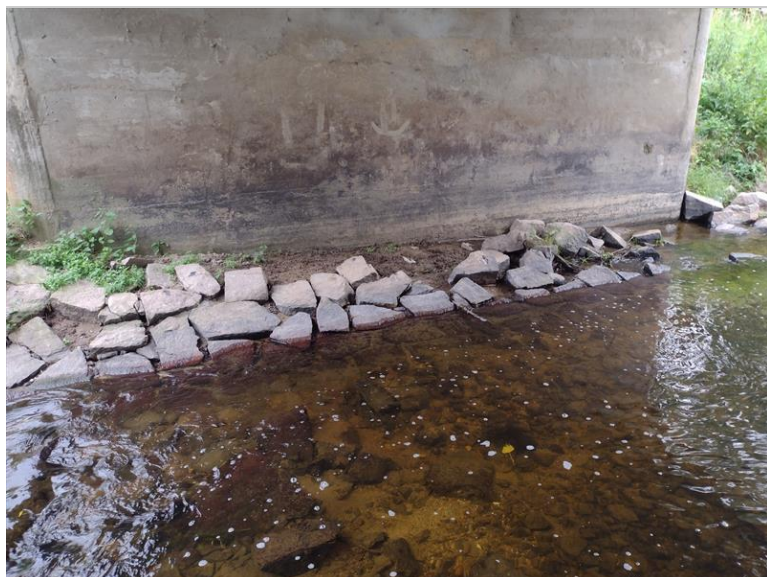
Stav odláždění kynety toku u P3
