Most 4114-4

Most přes Ctidružický potok ve Ctidružicích

HLAVNÍ PROHLÍDKA

Datum provedení prohlídky: 2.7.2024

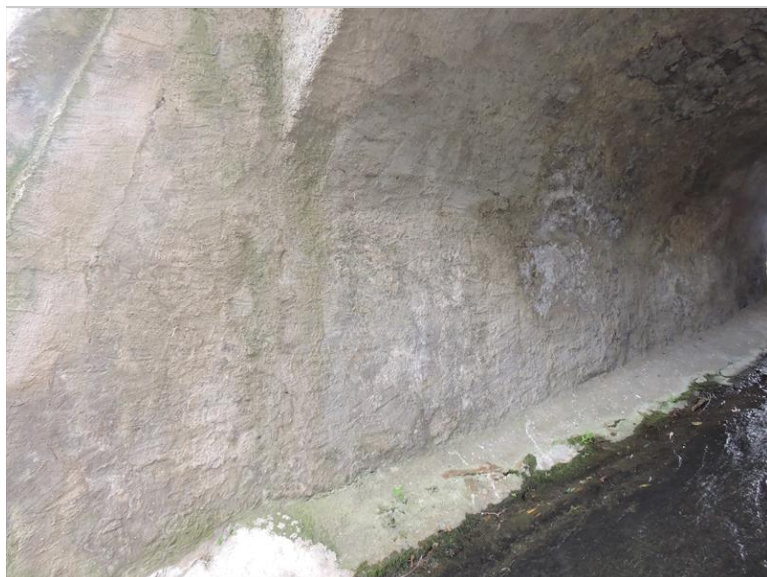
DSCN8153-resize.JPG
OP1

| [1.2] | 1.2 | Mostní podpěry křídla a čelní zdi | Na povrchu rozšířených mostních opěr jsou zřejmé stopy zatékání s průsaky, vodorovné trhliny. Betonové opěry jsou potečené od zatékání dilatací a spárou mezi původní a novou částí mostu. |

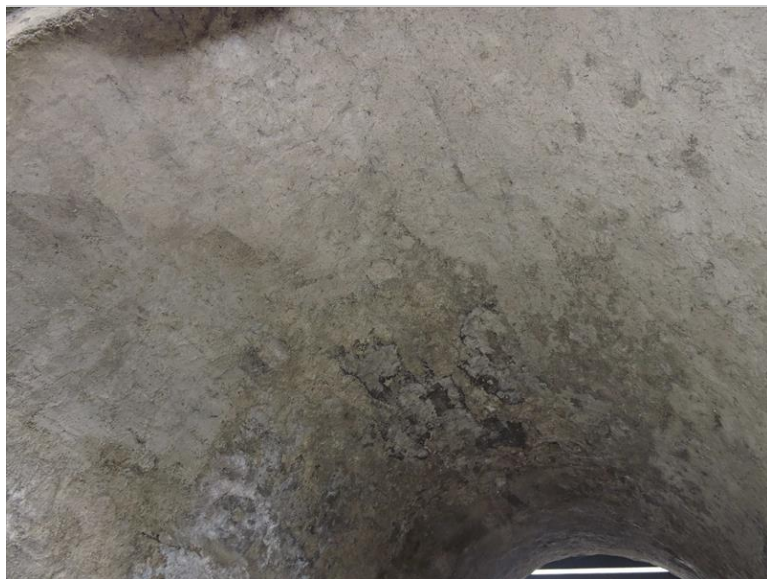
DSCN8154-resize.JPG
Podhled na NK

| [2.1] | 2.1 | Nosná konstrukce | Na podhledu nosné konstrukce jsou viditelné stopy promáčení. Na podhledu nosné konstrukce jsou viditelné podélné trhliny. Na kamenné klenbě jsou mapy, zdivo je provlhlé s mapami na torkretu. Cca 1,5 m od líce na vtoku je ve zdivu trhlina šířky 4 mm (2024); 4 mm (2022); 2 mm (2020), která jde přes celou klenbu. Trhlina je zvodnělá s mapami a výluhy. Další trhlina (šikmá) je v levém líci u OP1 - šířka až 6 mm (2024); 6 mm (2022); 3 mm (2020).

Výmětové trubky mostovky jsou celoplošně napadeny listovou korozí, místy už prorezlé s dírami. - 2024 zhoršení. |

| [2] | 2.1 | Nosná konstrukce | Oprava výměťových trubek např. vložením nových. |
| [3] | 2.1 | Nosná konstrukce | Vyloučení dopravy z levé části komunikace (cca 1 m) nad prerezávkami výměťovými trubkami. |

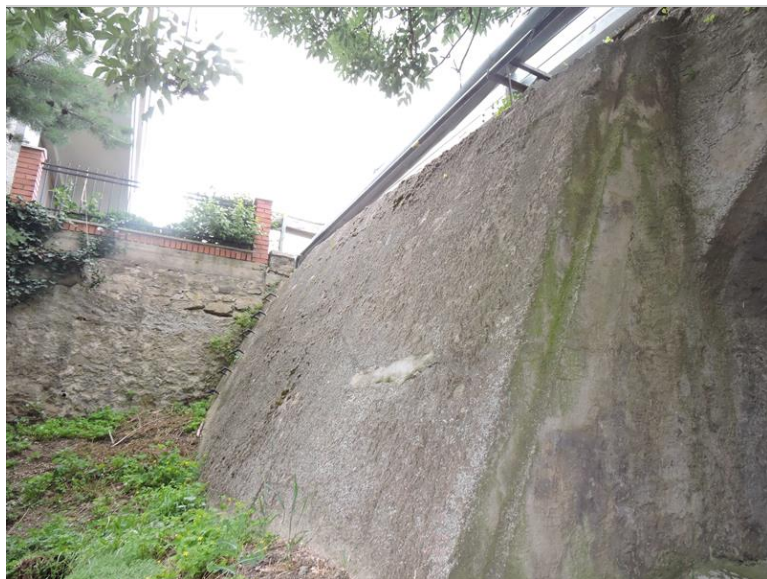
DSCN8150-resize.JPG
Kř1P

| [1.3] | 1.2.4 | křídlo | Na pohledových plochách křídel na (POS-Kř1P) jsou zapravené vodorovné trhliny s uchycenou vegetací. |

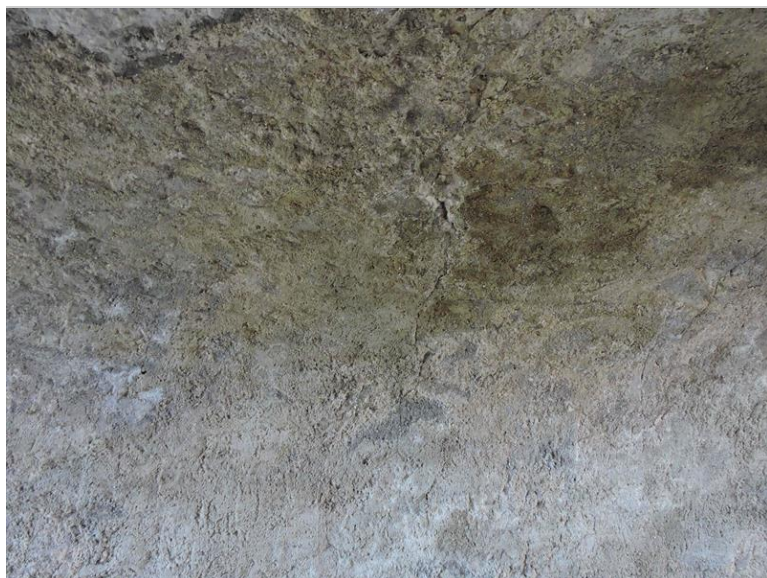
DSCN8157-resize.JPG
Detail - NK

2.1 Nosná konstrukce

Na podhledu nosné konstrukce jsou viditelné stopy promáčení. Na podhledu nosné konstrukce jsou viditelné podélné trhliny.

Na kamenné klenbě jsou mapy, zdivo je provlhlé s mapami na torkretu. Cca 1,5 m od líce na vtoku je ve zdivu trhlina šířky 4 mm (2024); 4 mm (2022); 2 mm (2020), která jde přes celou klenbu. Trhlina je zvodnělá s mapami a výluhy. Další trhlina (šikmá) je v levém líci u OP1 - šířka až 6 mm (2024); 6 mm (2022); 3 mm (2020).

Výmětové trubky mstopovky jsou celoplošně napadeny listovou korozí, místy už prorezlé s dírami. - 2024 zhoršení.

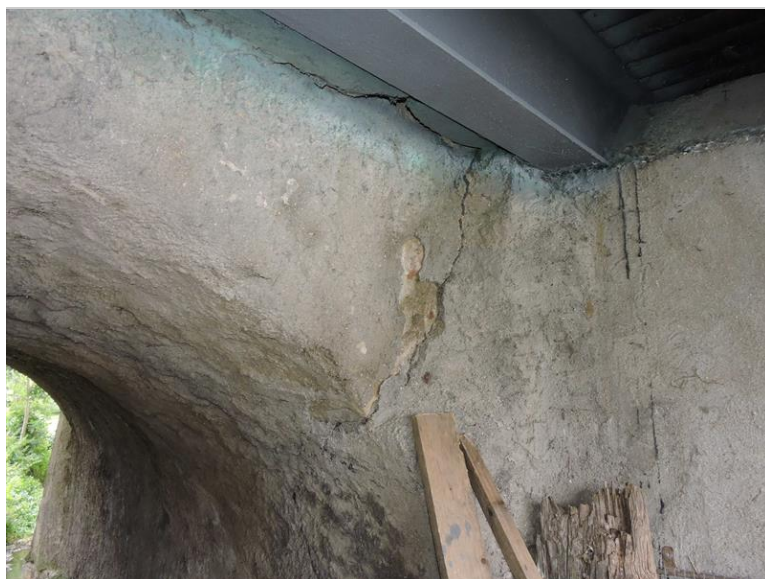
DSCN8159-resize.JPG

2.1 Nosná konstrukce

Na pohledu nosné konstrukce jsou viditelné stopy promáčení. Na pohledu nosné konstrukce jsou viditelné podélné trhliny.

Na kamenné klenbě jsou mapy, zdivo je provlhlé s mapami na torkretu. Cca 1,5 m od líce na vtoku je ve zdivu trhlina šířky 4 mm (2024); 4 mm (2022); 2 mm (2020), která jde přes celou klenbu. Trhlina je zvodnělá s mapami a výluhy. Další trhlina (šikmá) je v levém líci u OP1 - šířka až 6 mm (2024); 6 mm (2022); 3 mm (2020).

Výmětové trubky mostovky jsou celoplošně napadeny listovou korozi, místy už proražené s dírami. - 2024 zhoršení.

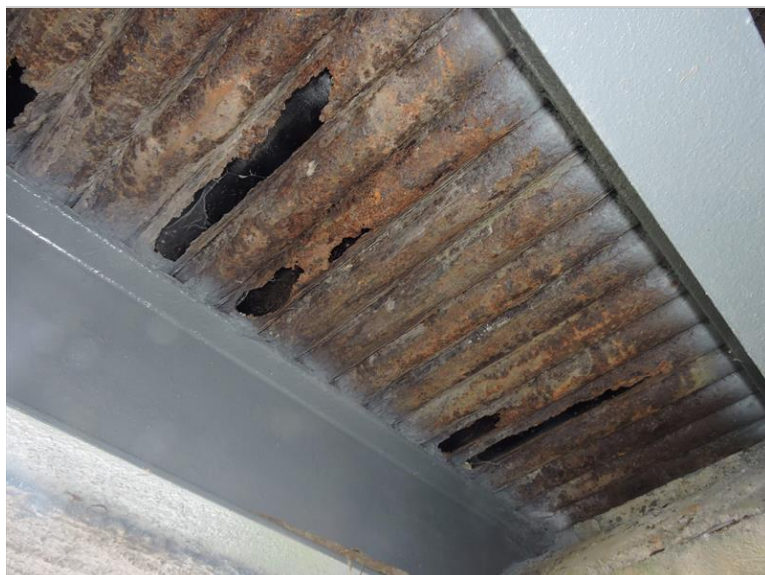
Detail - NK

2.1 Nosná konstrukce

Na pohledu nosné konstrukce jsou viditelné stopy promáčení. Na pohledu nosné konstrukce jsou viditelné podélné trhliny.

Na kamenné klenbě jsou mapy, zdivo je provlhlé s mapami na torkretu. Cca 1,5 m od líce na vtoku je ve zdivu trhlina šířky 4 mm (2024); 4 mm (2022); 2 mm (2020), která jde přes celou klenbu. Trhlina je zvodnělá s mapami a výluhy. Další trhlina (šikmá) je v levém líci u OP1 - šířka až 6 mm (2024); 6 mm (2022); 3 mm (2020).

Výmětové trubky mostovky jsou celoplošně napadeny listovou korozi, místy už proražené s dírami. - 2024 zhoršení.
