## **II/379 Lipůvka – Blansko**

### **Diagnostika vozovky pro zpracování PD**

Název:	II/379 Lipůvka – Blansko, diagnostika vozovky pro zpracování PD	
Číslo smlouvy zhotovitele:	SML/8245/2019	
Číslo smlouvy objednatele:	360/2019	
Objednatel:	Správa a údržba silnic Jihomoravského kraje, příspěvková organizace kraje	
Sídlo:	Žerotínovo náměstí 449/3, 602 00 Brno	
Zhotovitel:	Centrum dopravního výzkumu, v. v. i.	
Sídlo:	Líšeňská 2657/33a, 636 00 Brno	
Řešitelský tým:	Ing. Jiří Grošek, Ph.D.	
	Ing. Ilja Březina	Radek Bednář
	Ing. Tomáš Zavřel	Václav Kolář
Datum zpracování:	6 - 11/2019

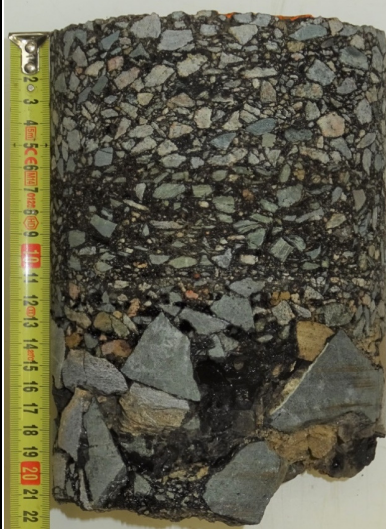
**Vývrt JV 5**  
silnice II/379  
Lipůvka - Blansko  
staničení km 0,890 P

Označení, staničení - pruh:			JV 5, km 0,890 - P
Komunikace:			II/379, Lipůvka - Blansko (1. úsek)
č.	Materiál	Tloušťka [mm]	Poznámka
1	AHV	70	DK, max. zrno 16 mm,
2	AHV	50	DK, max. zrno 16 mm,
3	AHV	15	DK, max. zrno 16 mm,
4	PM	75	DK, max. zrno 63 mm,
5	PM	140	DK, max. zrno 63 mm,
6	ŠD	> 20	DK, max. zrno 63 mm,
7			
8			
<b>Použité zkratky:</b> AHV - asfaltová hutněná vrstva, DK - drcené kamenivo, PM - penetrační makadam, ŠD - štěrkodrtě			
Datum odběru:		Umístění vývrtu:	
21.05.2019		0,7 m od kraje vozovky

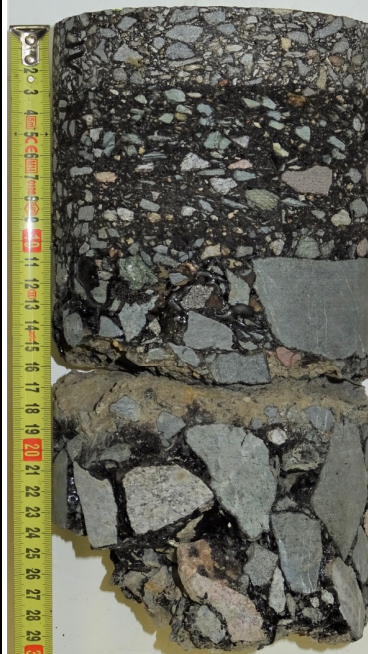
**Vývrt JV 19**  
 silnice II/379  
 Lipůvka - Blansko  
 staničení km 3,810 P

Označení, staničení - pruh:			JV 19, km 3,810 - P
Komunikace:			II/379, Lipůvka - Blansko (1. úsek)
č.	Materiál	Tloušťka [mm]	Poznámka
1	AHV	35	DK, max. zrno 8 mm,
2	AHV	60	DK, max. zrno 8 mm,
3	AHV	15	DK, max. zrno 16 mm,
4	PM	60	DK, max. zrno 63 mm,
5	PM	130	DK, max. zrno 63 mm,
6	ŠD	> 40	DK, max. zrno 63 mm,
7			
8			
<b>Použité zkratky:</b> AHV - asfaltová hutněná vrstva, DK - drcené kamenivo, PM - penetrační makadam, ŠD - štěrkodrtě			
Datum odběru:		Umístění vývrtu:	
21.05.2019		2,4 m od obrubníku
