Zpráva o provedení stavebně technického průzkumu obvodového pláště u objektu skladovací haly na pozemku p.č. st.4900 při ulici U Nemocnice v Břeclavi

Objednatel: SMART PROJEKT s.r.o.
Lanžhotská 3448/2
690 03 Břeclav

Zhotovitel: Průzkumy staveb s.r.o.
Lísky 1000/44
624 00 Brno

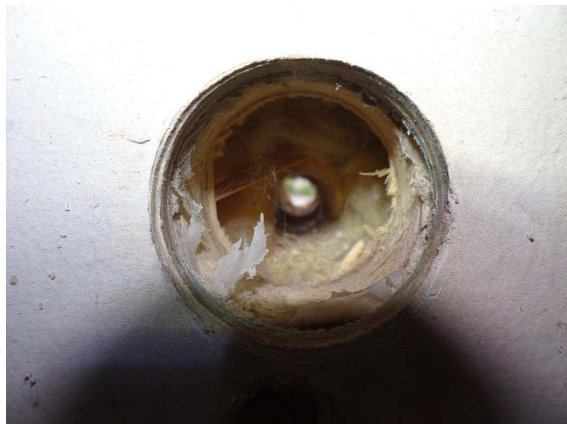
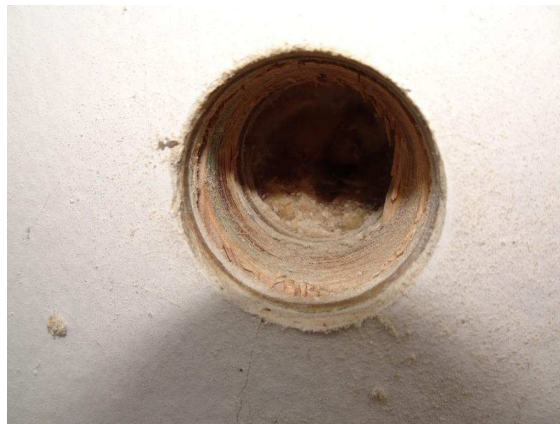
Sonda OP1

(1.NP, foto č.1, 2)

tl. (mm)	
• azbestocementová deska (exteriér)	6	
• prkenné bednění	18	
• azbestocementová deska	6	
• skelná vata	74	
• prkenné bednění	15	
• igelit	-	
• azbestocementová deska (interiér)	6	<u>celkem cca 125 mm</u>

- **Upozorňujeme na to, že ve skladbě obvodového pláště byly zjištěny cementové desky obsahující azbestová vlákna!! Blíže viz [5] a příloha č.2.**
- Obvodový plášť s výše uvedenou skladbou je proveden na cca 5/7 plochy obvodu! Soklová část výše uvedeného obvodového pláště je s největší pravděpodobností zděná. Zbylá část obvodového pláště je taktéž pravděpodobně zděná.

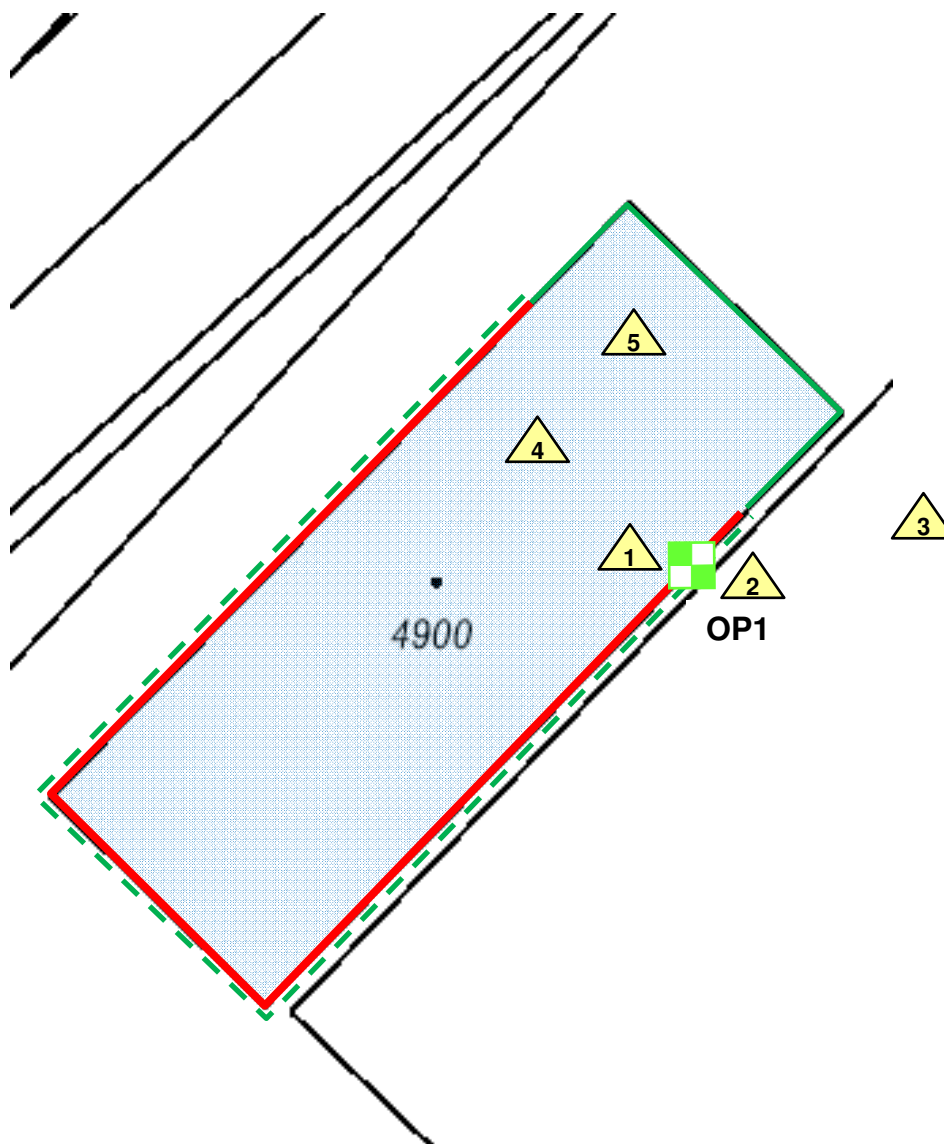
**Schématický půdorys 1.NP
Výkres č.1**

V rámci STP byla na vybraném místě zjištěna skladba obvodového pláště. Byla provedena jedna vrtaná sonda **OP1** skrz celou mocnost konstrukce. Umístění sondy je patrné z výkresové dokumentace, zjištěná skladba je následující:

Upozorňujeme na to, že ve skladbě obvodového pláště byly zjištěny desky obsahující azbestová vlákna!! Tyto desky jsou použity plnoplošně téměř u celého obvodového pláště vyjma soklové části a zděné části!
