# **Most 41924-1**

Most přes Šardický potok před Stavěšicemi

## **HLAVNÍ PROHLÍDKA**

Datum provedení prohlídky: 1.6.2023

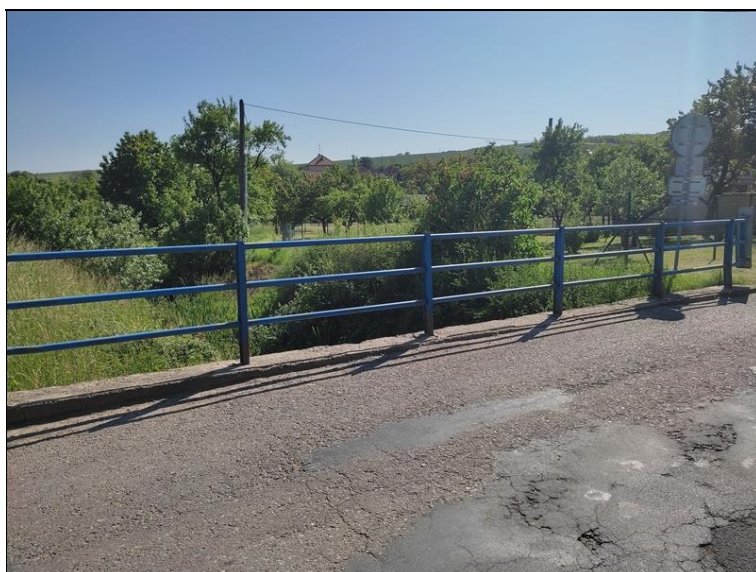
[4.1]	4.8	Odvodnění	Chybí skluzy
[4.2]	4.2	Zábradlí	Zábradlí je nenormové. V patě sloupků a místy u madel je koroze. Oprýskaná PKO.
[4.3]	4.6	Území pod mostem a přístup. cesty	Koryto toku zaneseno, prostor okolo mostu zarostlý vegetací.

Levé zábradlí

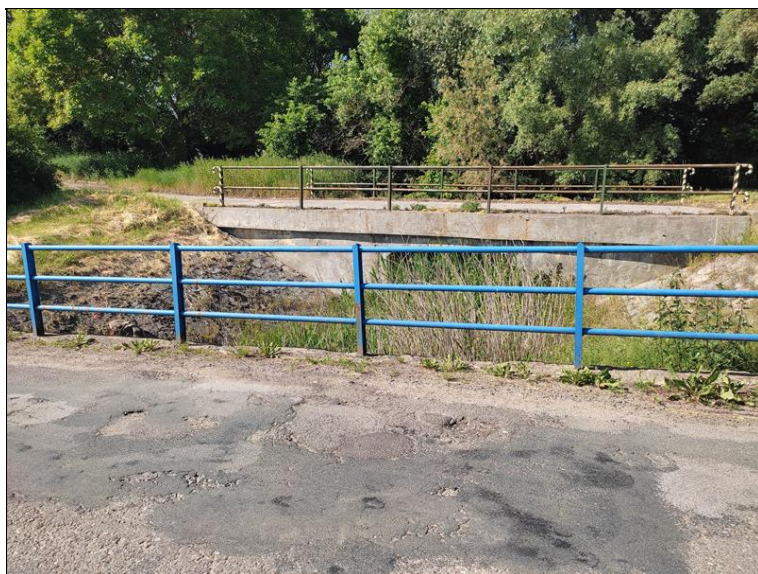
Pravé zábradlí

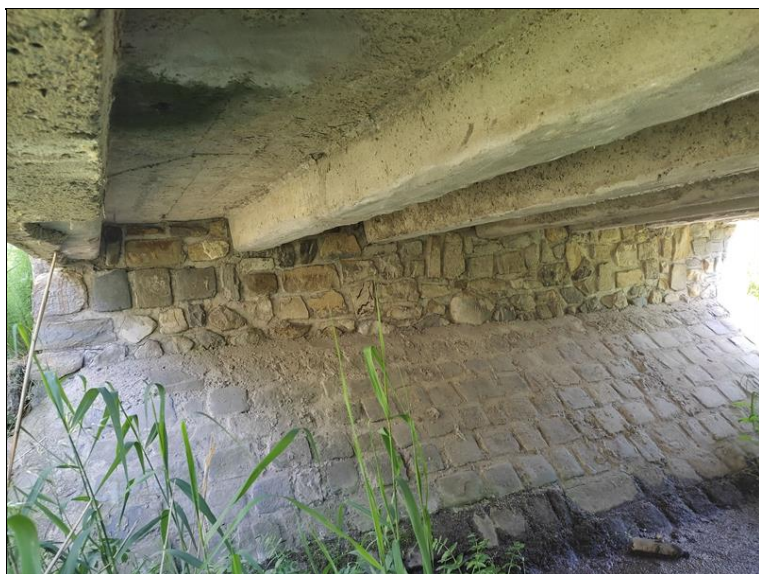
[1.1]	1.1	Základy mostních podpěr a křídel	Bez provedení sond nelze posoudit stav základů. Mostní objekt nevykazuje závady pocházející od možných poruch založení. Zemní těleso bez viditelných geometrických změn.
[1.2]	1.2	Mostní podpěry křídla a čelní zdi	Opěry z původního zdiva jsou potečené, spáry místy vydrolené. Křídla jsou patrně opravovaná (novější kamenné zdivo). Na pravém křídle opěry OP1 svislá trhlina pod uložením NK

Pohled na opěru OP1

[4]	1.2	Mostní podpěry křídla a čelní zdi	Lokální opravy poruch nemají smysl. S ohledem na globální stav konstrukce (rozpad opěr a říms, nenormové nevyhovující zábradlí a korozi výztuže nosné konstrukce) doporučujeme začít projektovat nový most odpovídajících parametrů počítající se současným odstraněním stávající konstrukce. Do doby výstavby nového mostu provádět běžnou stavební a nestavební údržbu.
-----	-----	-----------------------------------	---

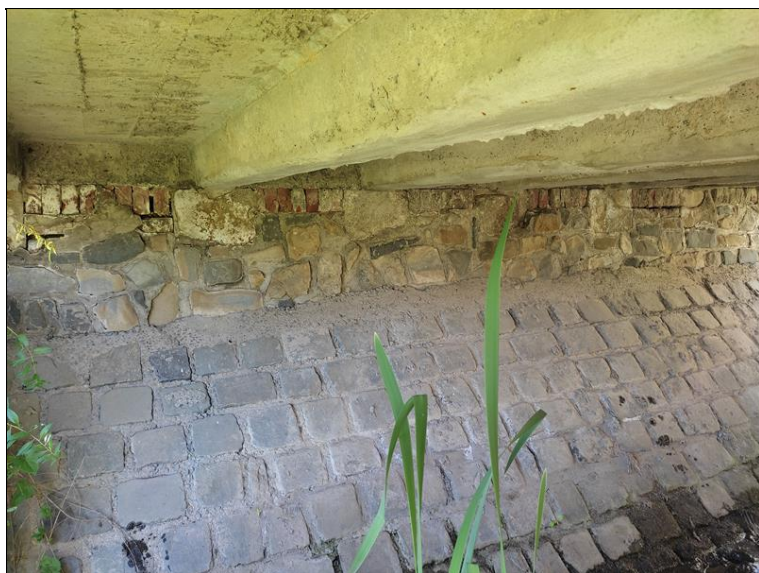
Pohled na opěru OP2

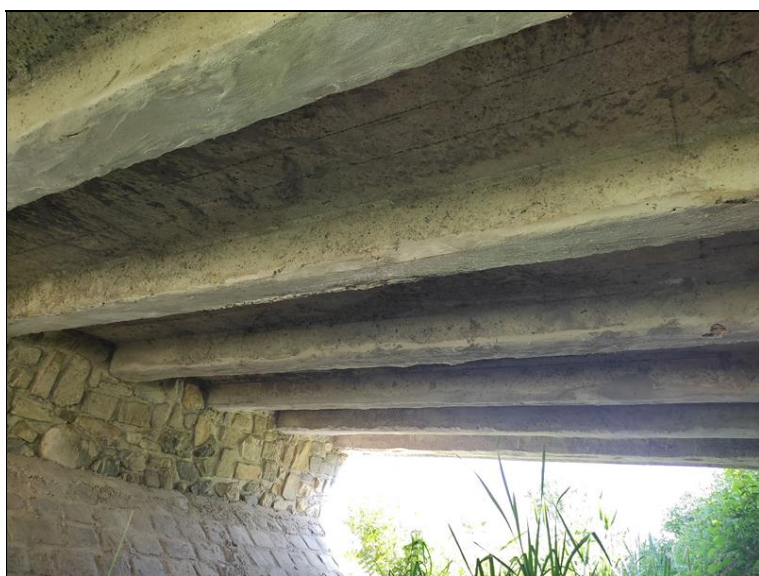
[2.1]	2.1	Nosná konstrukce	Při hlavní prohlídce v roce 2017 byl zjištěn špatný stav dolních pásnic ocelových hl. nosníků - oslabení dolní pásnice až 40%. Stav pásnic s ohledem na jejich obetonování nelze nyní zjistit. Avšak na sanační vrstvě vznikají separační trhlinky a lze předpokládat její odpadnutí. Lokálně obnažena výztuž betonové mostovky. Pod římsami je NK potečená.
[2.2]	2.2	Ložiska, klouby	Bez závad.
[2.3]	2.3	Mostní závěry	Bez závad.

Podhled NK

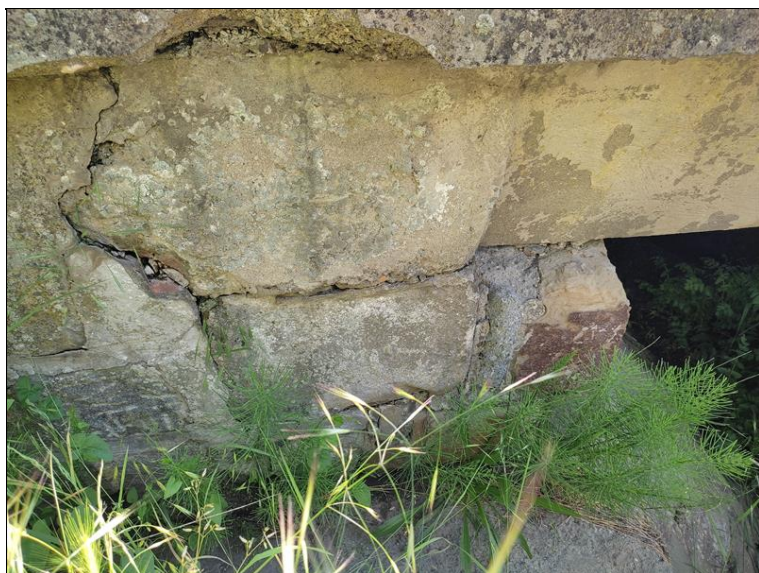
Pravé křídlo OP1

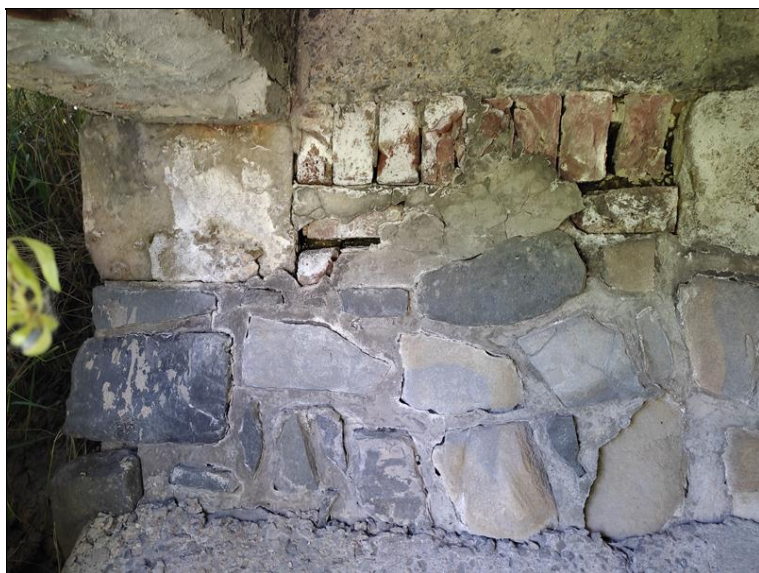
Detail stavu OP2 vlevo

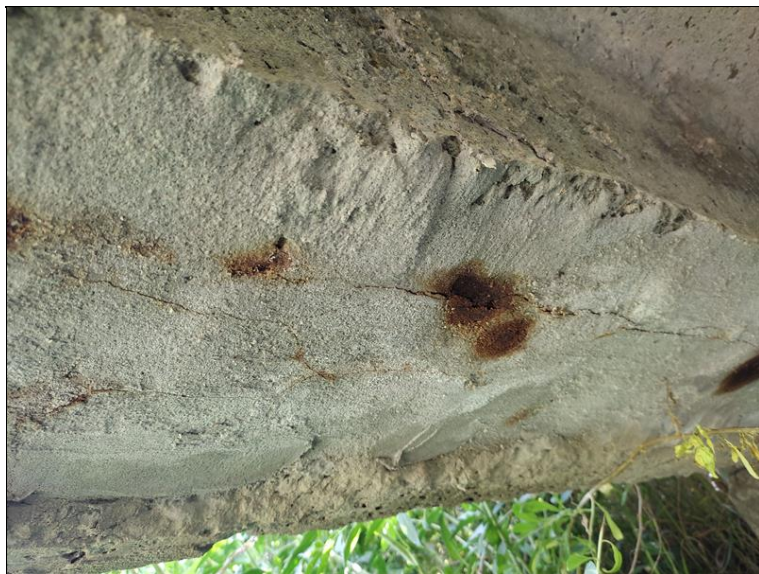
Prokopírovaná výztuž na podhledu krajního levého trámu

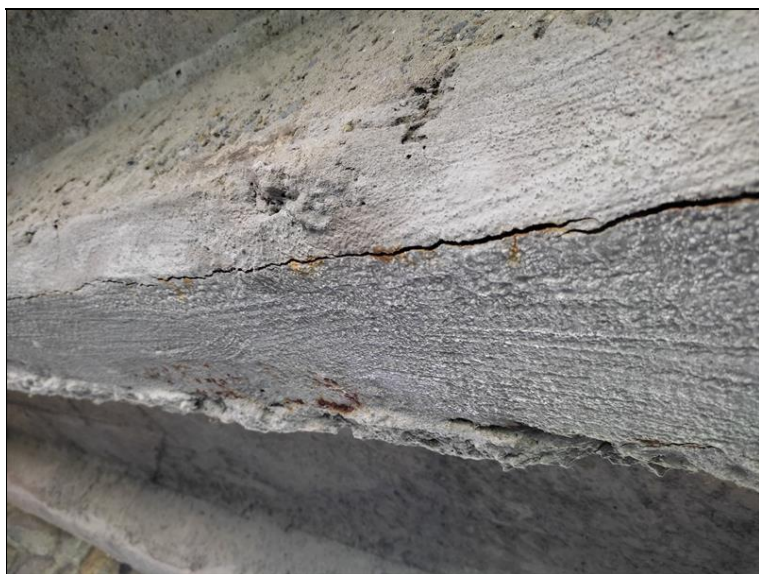
Trhliny v sanaci na pátém trámu zleva

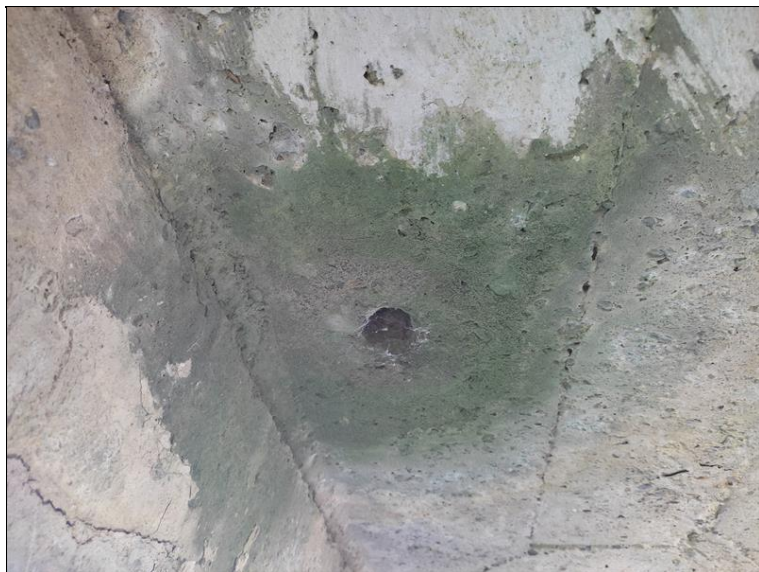
[3.1]	3.1	Vozovka	Vozovka ve špatném stavu, je převrstvená, je nerovná a s četnými vysprávkami. V krajnicích se zcela rozpadá a je zde uchycena vegetace. Most v obci postrádá chodník a obruby výšky min. 150mm. Za římsou chybí přechodové rampy v krajnici.
[3.2]	3.3	Římsy, obrubníky, zálivky	Beton říms degraduje a rozpadá se, na bocích odpadává krycí vrstva. Na několika místech je beton příčně prasklý.
[3.3]	3.5	Izolační systém NK	Izolační systém ne zcela funkční. Lokálně propouští vodu na

nosnou konstrukci.

Stopy po zatékání na podhledu NK na pravé straně

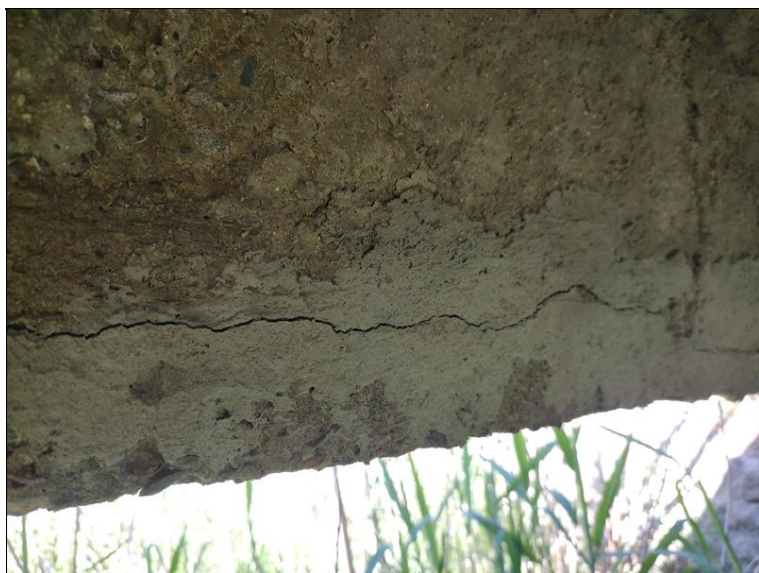
Trhy na spodním líci pravého trámu v sanaci

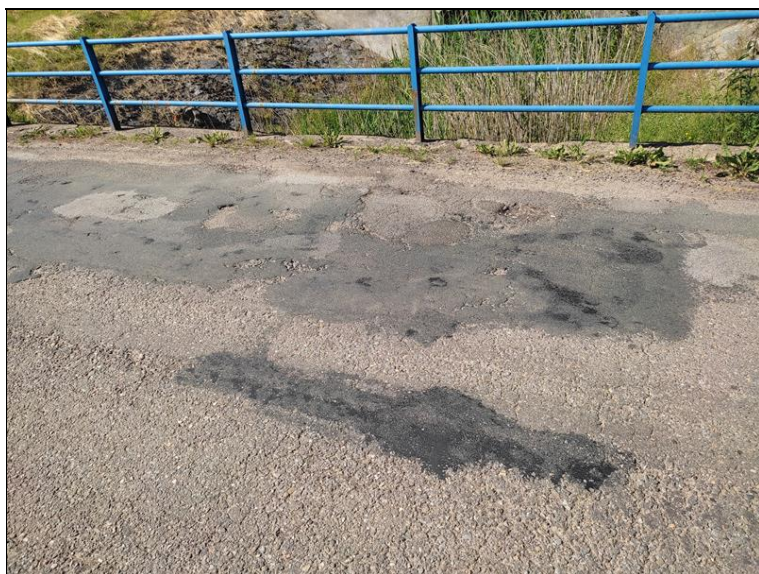
Stav vozovky na mostě

[1]	3.1	Vozovka	Čistit krajnice
[2]	4.6	Území pod mostem a přístup. cesty	Čistit koryto toku i prostor okolo mostu od vegetace

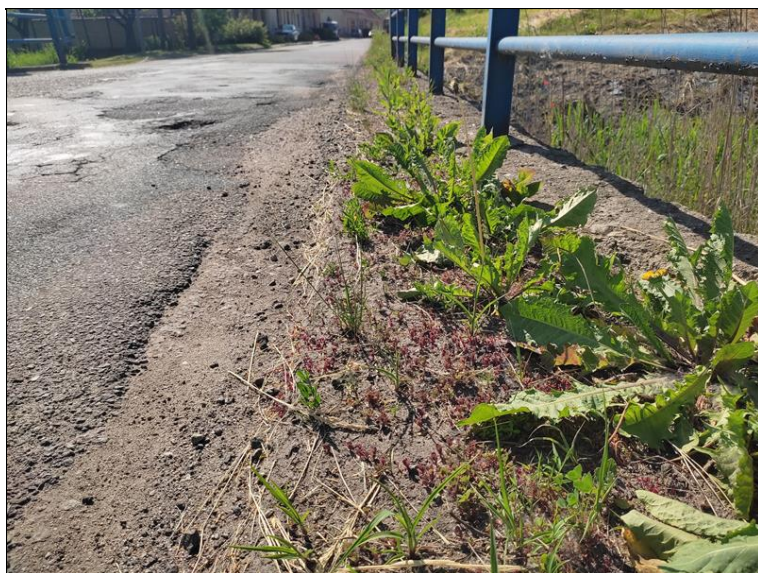
Uchycená vegetace ve spáře mezi vozovkou a římsou

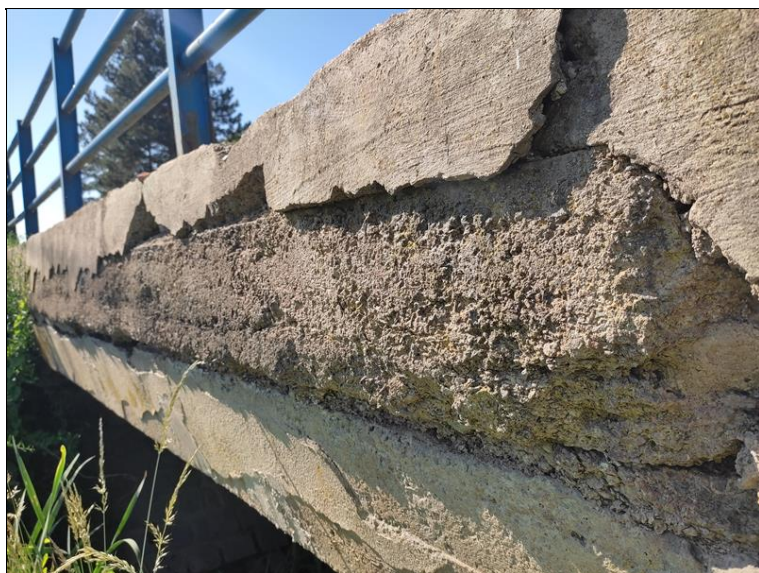
Stav levé římsy

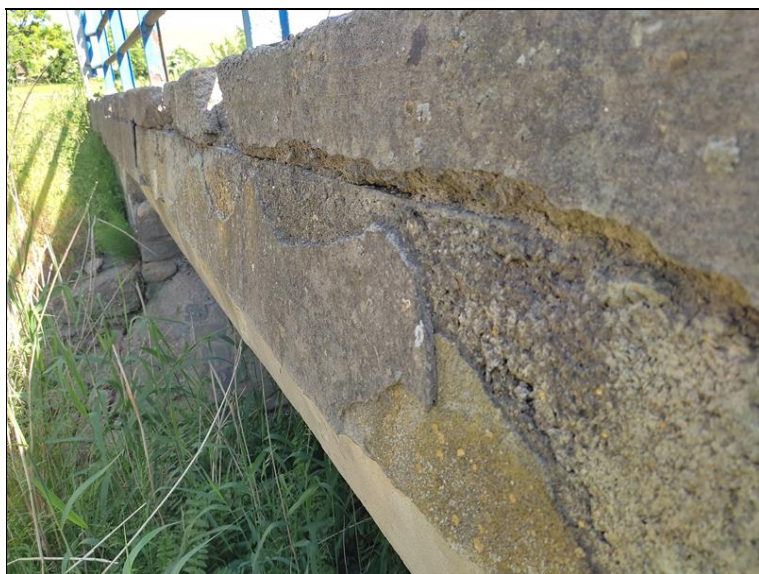
Stav pravé římsy

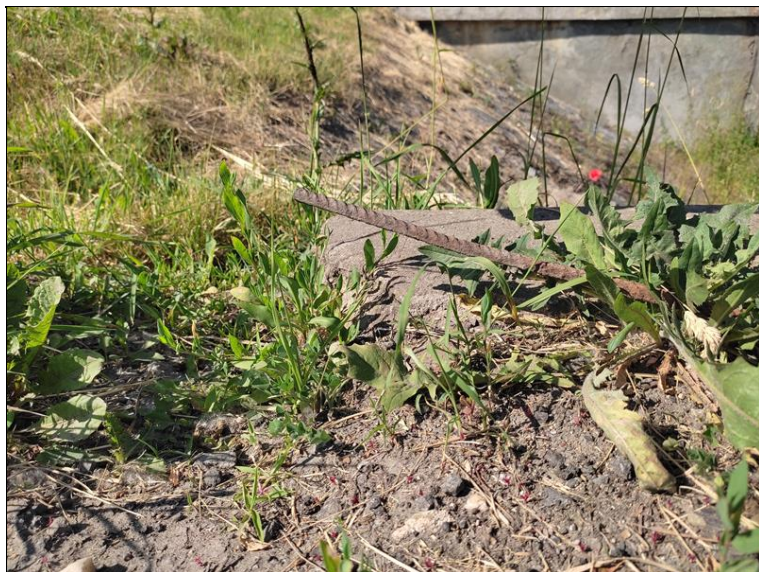
Výztuž pravé římsy

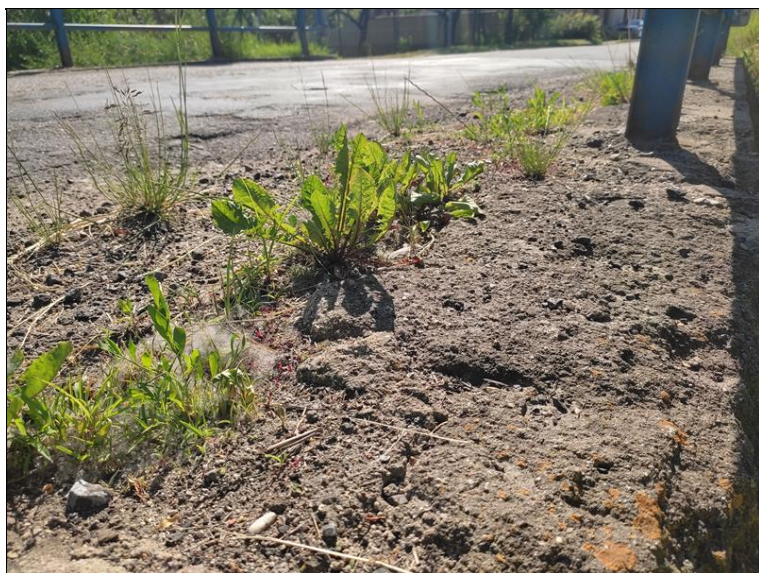
Povrchy říms

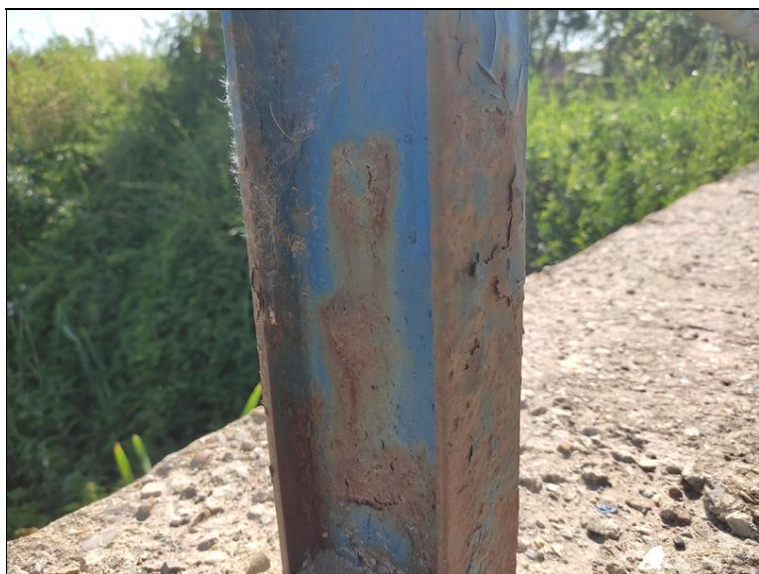
Koroze zábradlí

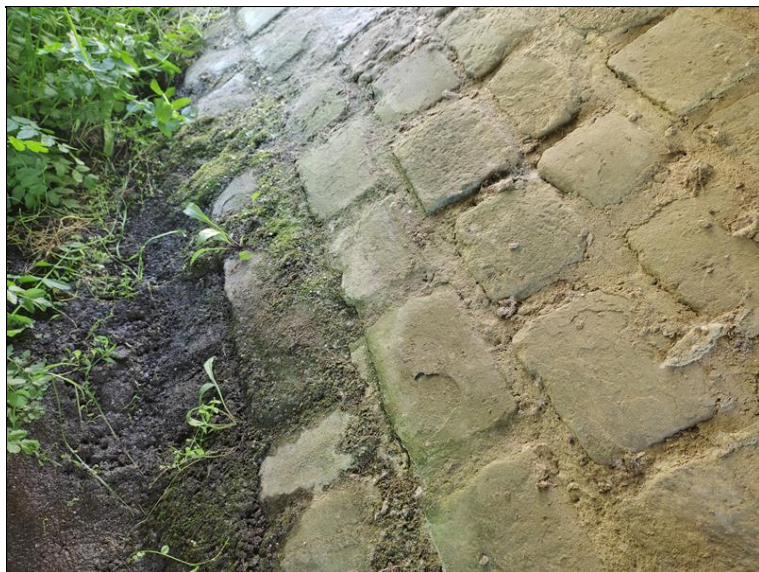
Stav opevnění koryta
