Most přes Salajku v Dambořicích

HLAVNÍ PROHLÍDKA

Objekt: Most ev.č. 381-019 (Most přes Salajku v Dambořicích)

Datum provedení prohlídky: 1.6.2023

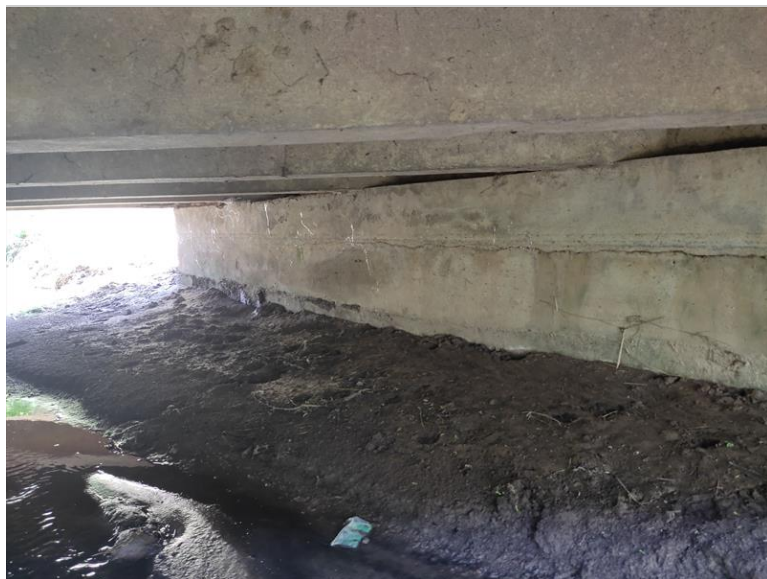
[1.1]	1.1	Základy mostních podpěr a křídel	Bez provedení sond nelze posoudit stav základů. Mostní objekt newkazuje závady pocházející od možných poruch založení. Zemní těleso bez viditelných geometrických změn.
[1.2]	1.2	Mostní podpěry křídla a čelní zdi	OP1 je provlhlá a potečená, nejvíce v místě úložného prahu a v místech podélných trhlin. OP1 má dvě podélné trhliny, jednu přes celou šířku opěry asi v 1/3 výšky opěry a druhou ve 2/3 výšky opěry asi přes polovinu šířky opěry vlevo. Povrch OP1 místy s výluhy a odprýskávajícím betonem. U OP2 jsou stopy po zatékání pod druhým nosníkem vpravo. Křídlo u OP1 na návodní straně bylo sanované, avšak povrch je popraskaný a trhlinami prosakuje voda. Místy sanační vrstva odpadla. Tvoří se výluhy.

Pohled na opěru OP1

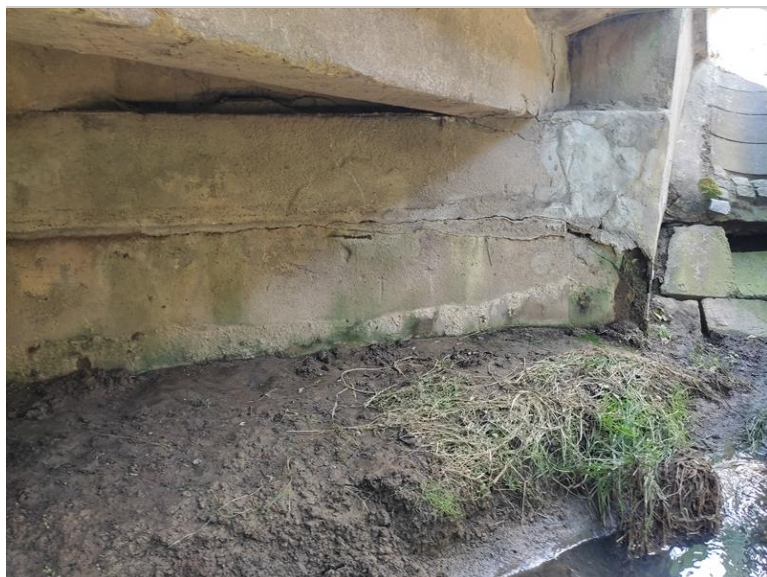
Pohled na opěru OP1 - levá část

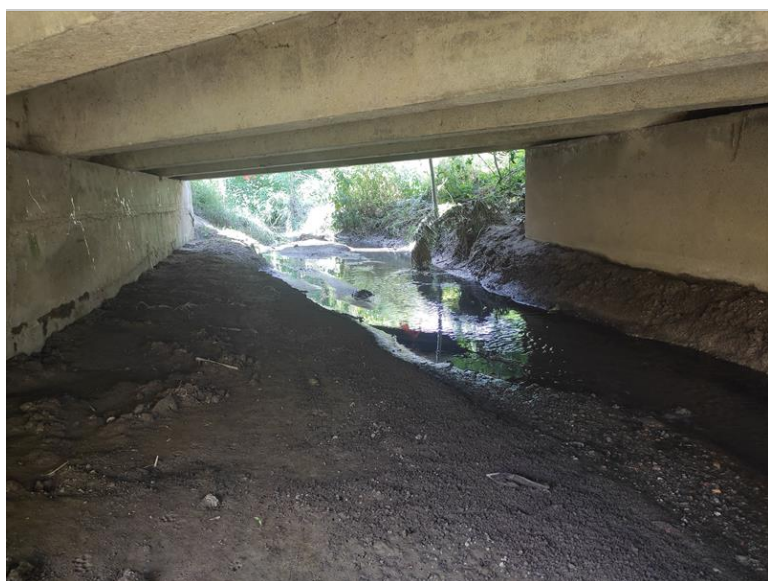
[4.4] 4.6 Území pod mostem a přístup. cesty Koryto toku značně zanesené.

Pohled do prostoru pod mostem

[1] 4.6 Území pod mostem a přístup. cesty Vyčistit koryto potoka

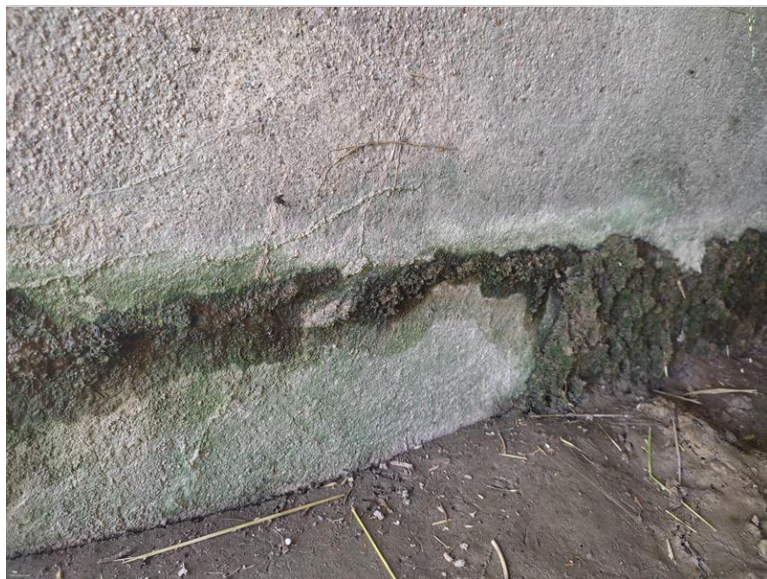
Zavhlá spára u paty opěry OP1

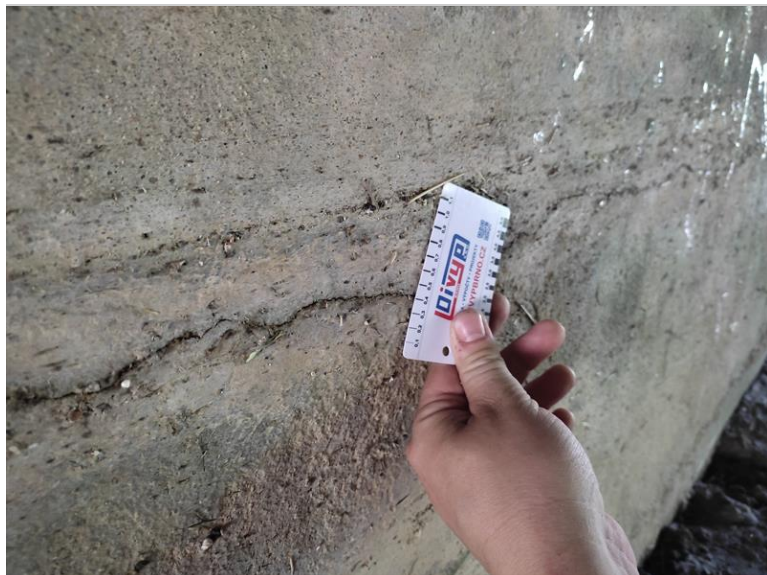
Vodorovná trhlina v polovině výšky opěry OP1

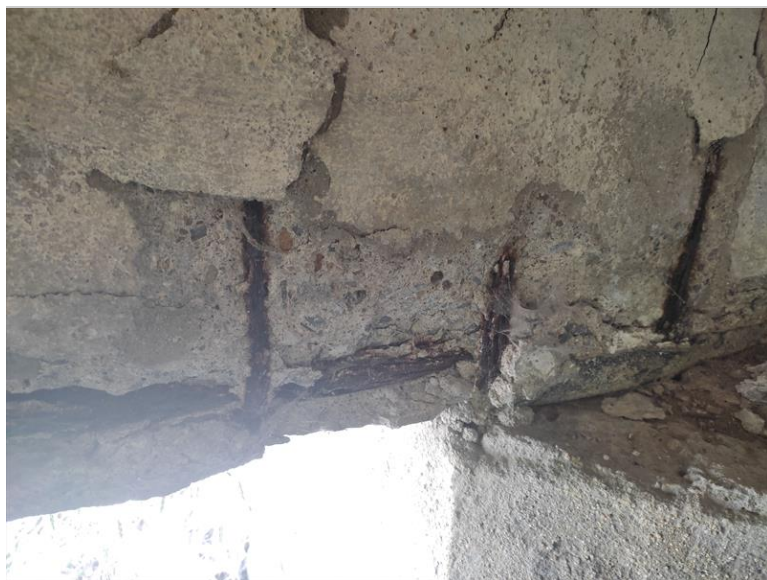
[2.1]	2.1	Nosná konstrukce / (horní stavba)	NK je v místech uložení na OP1 navlhlá a místy s výluhy. V místě uložení na OP1 jsou trámy popraskané a s obnaženou výztuží. Krajní trámy jsou na obou stranách mostu potečené. Příčná výztuž desky je místy obnažená. Koncový příčník u OP1 vpravo je provlhlý, má odprýskaný beton a obnaženou korodující výztuž.
-------	-----	-----------------------------------	--

Uložení nad OP1

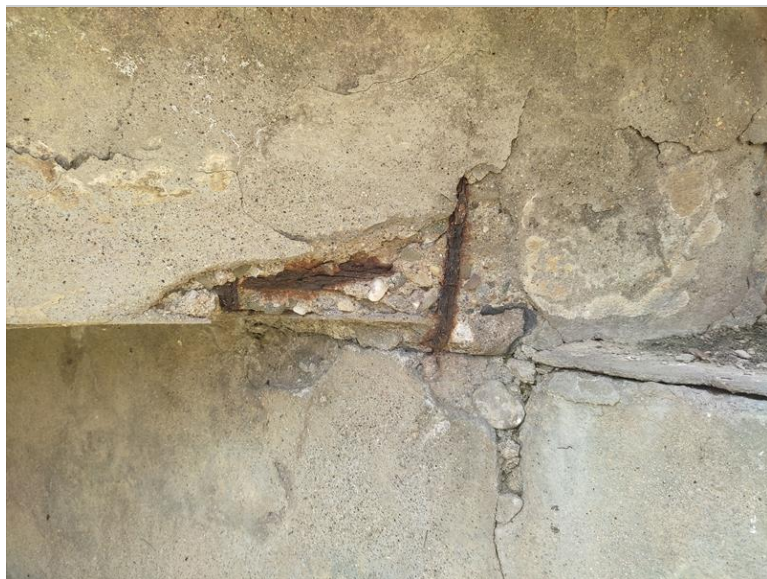
Stav uložení pravého krajního nosníku nad OP2

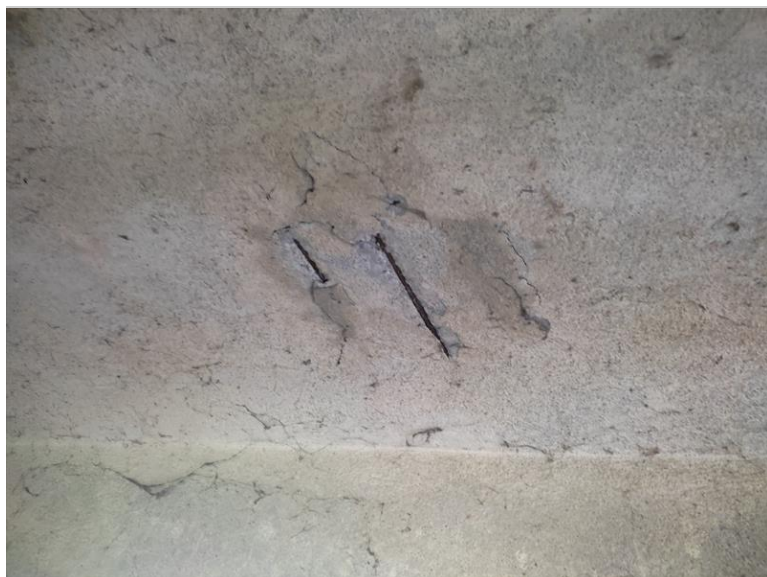
Nedostatečně krytí výztuže na podhledu NK

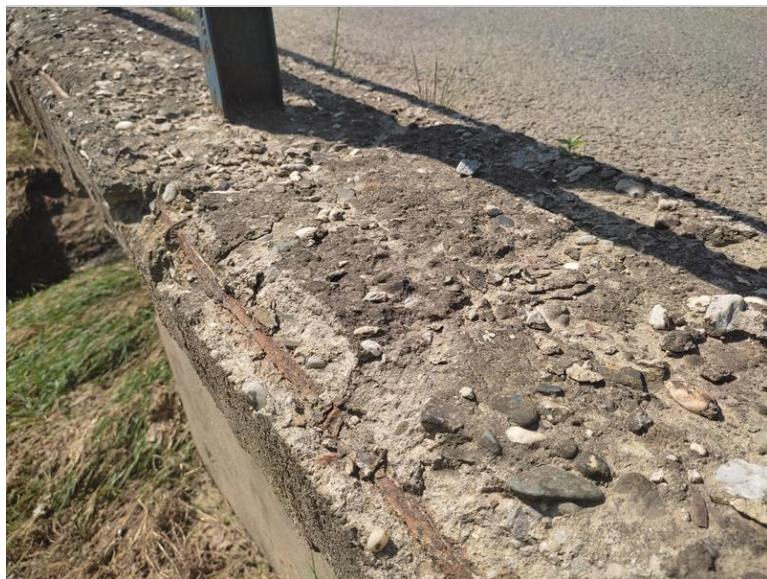
[3.2] 3.3 Římsy, obrubníky, zálivky Povrch obou říms mostu je značně degradovaný. Římsa na levé straně má odpadlé hrany a obnaženou korodující výztuž.

Povrch pravé římsy

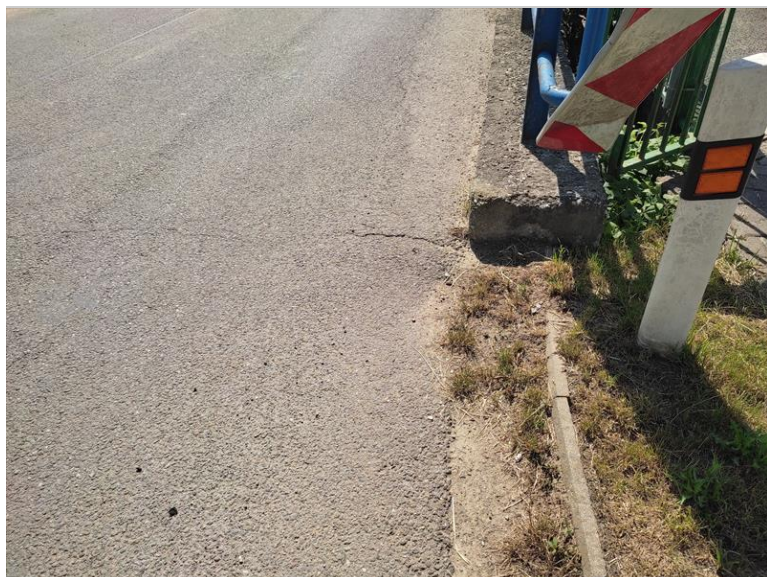
Pokles vozovky v předpolí OP2 na levé straně

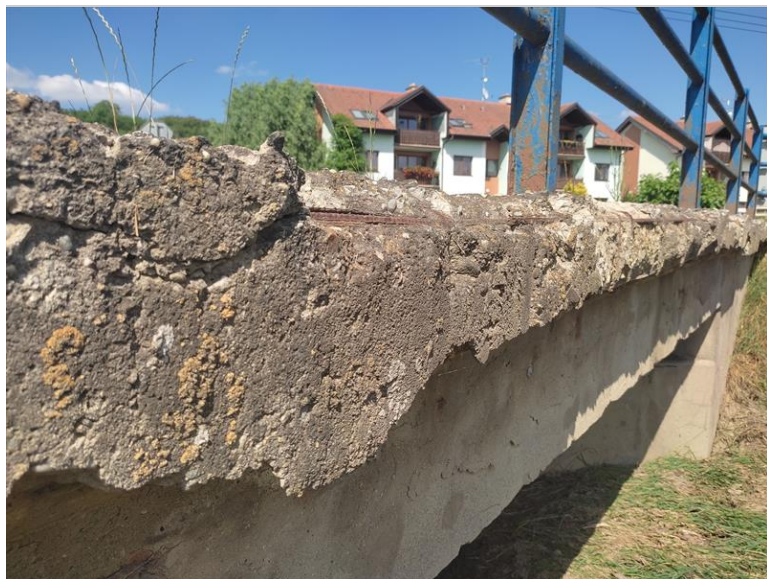
Stav pravé římsy

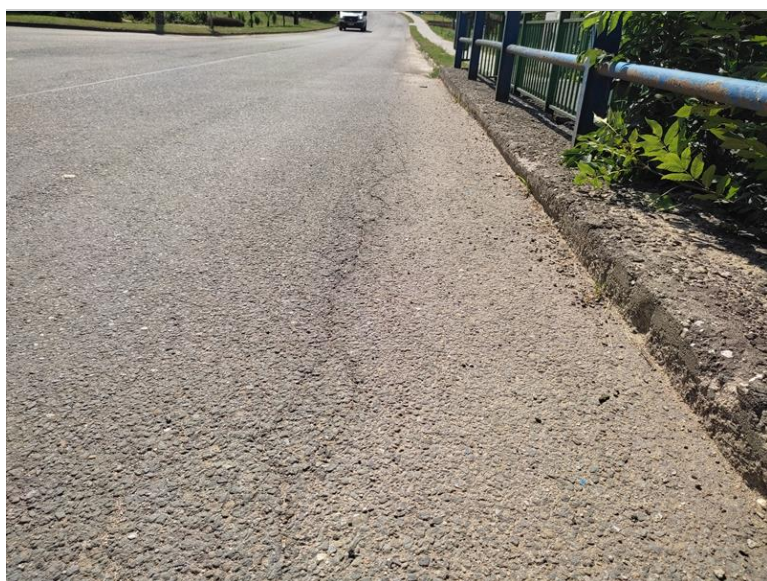
[3.1] 3.1 Vozovka Na vozovce se vyskytují podélné trhliny v oblasti krajnice. U levé římsy nad OP2 je otvor ve vozovce, kterým protéká voda na konstrukci mostu.

Propad vozovky u levé římsy

[2] 3.1 Vozovka Otvor ve vozovce sanovat

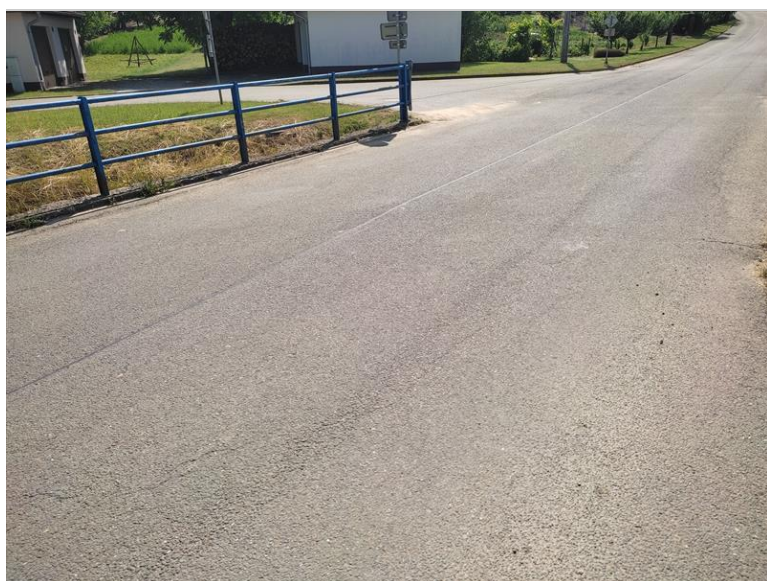
Stav vozovky na mostě

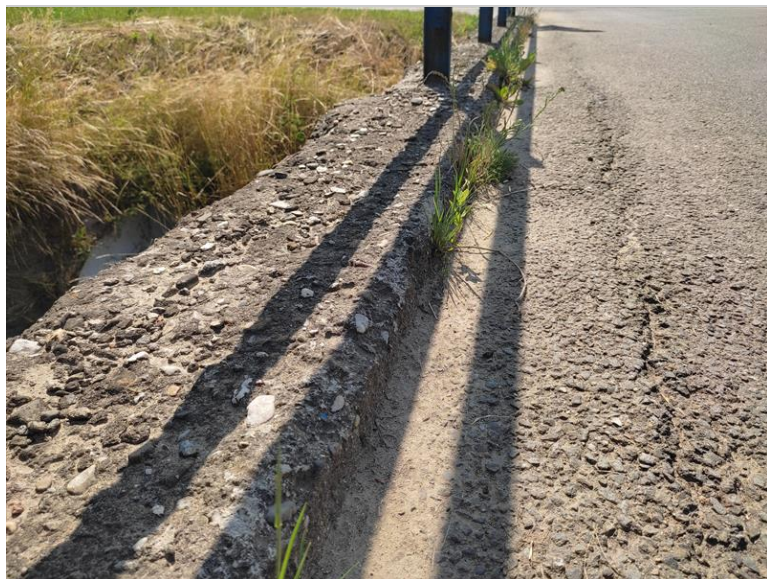
Uchycení vegetace ve spáře mezi vozovkou a římsou

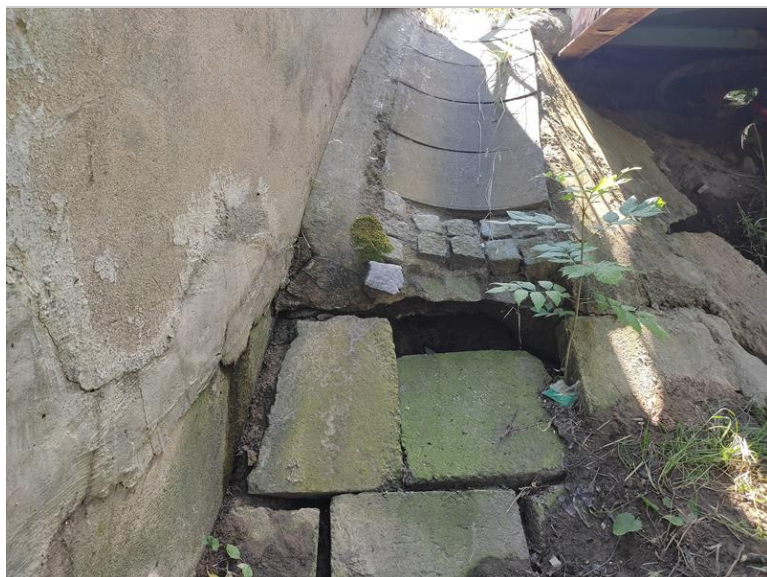
[4.1] 4.8 Odvodnění Skluz u OP1 na návodní straně se rozpadá. Hrozí zhoršení stavu a následné podemletí křídla

Opevnění skluzu u levého křídla OP1

Sanace betonového skluzu
