# **ZÁPIS Z PROHLÍDKY STŘECHY TĚLOCVIČNY ISŠ SLAVKOV TYRŠOVA 479 A DOPORUČENÍ K PROVEDENÍ NOVÉHO HI POVLAKU**

**ZPRACOVAL ZA PORADENSTVÍ PRO-DOMA:  
Ing. Stanislav Nohavica**

**Dopracováno dne:** 21.04.2025

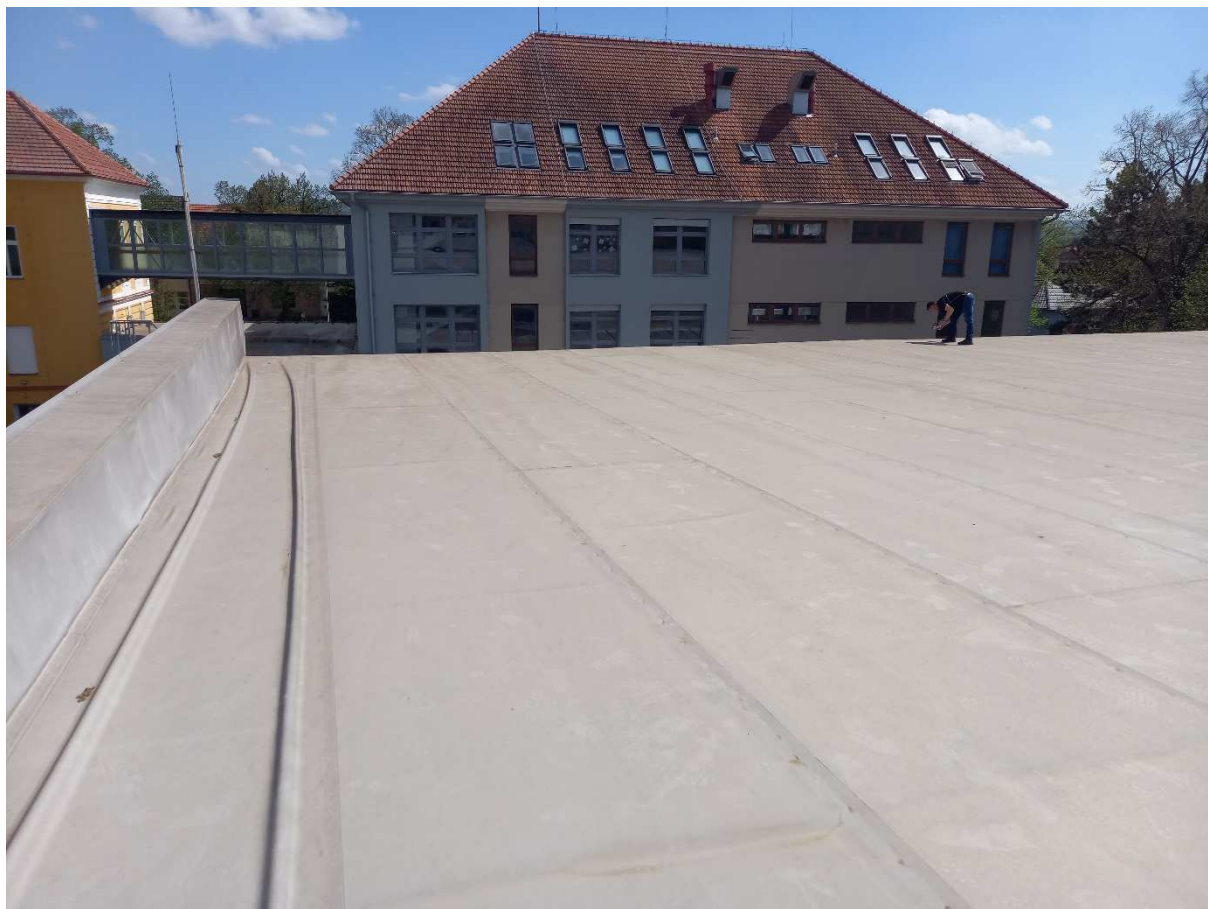
Fotografie 1 – Pořízena autorem zprávy – Pohled na střechu a deformace hydroizolace díky posunu koutové lišty.

do nového povlaku budou zapracovány expanzní komínky 1 ks/ cca 25 m<sup>2</sup>. Komínky je nutné rozmístit pravidelně po střeše tak, aby plnily svou funkci v celé ploše a nepřekážely FTV. Musí být demontovány všechny stávající prvky PVC-P plechy, které buď byly vytaženy z podkladu, nebo nejsou správně nakotveny. Prakticky bude odstraněna hydroizolace z konstrukce atiky včetně všech systémových plechů. Plechy budou nahrazeny novými. Tam, kde bude stávající hydroizolace odříznuta, musí být stávající hydroizolace také nakotvena do podkladu, aby nezpůsobily při deformaci stárnutím nerovnosti pod novým HI povlakem.

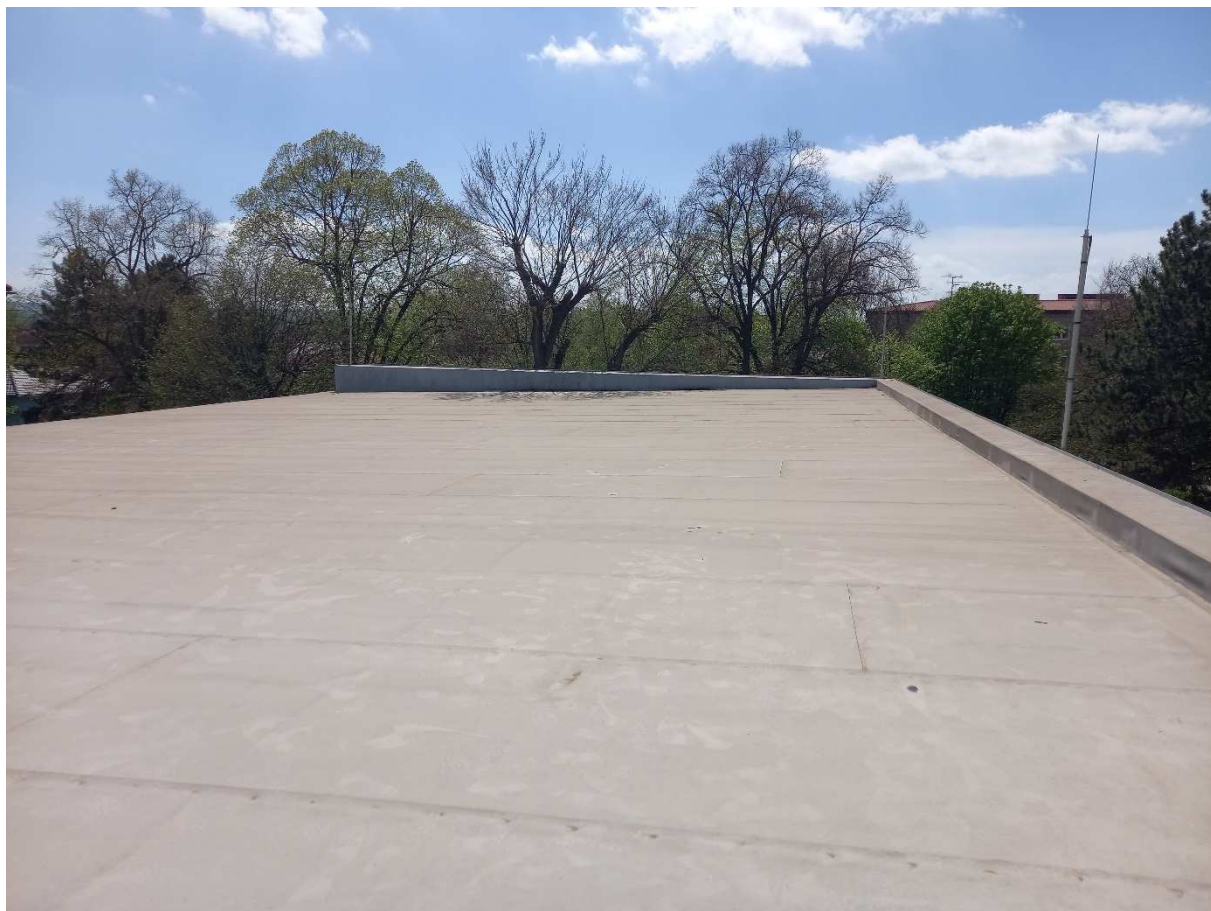
Fotografie 2 – Pořízena autorem zprávy – I u hrany pultu střechy je drobná deformace díky posunu koutové lišty, ale je mnohem menší, než u boční atiky.

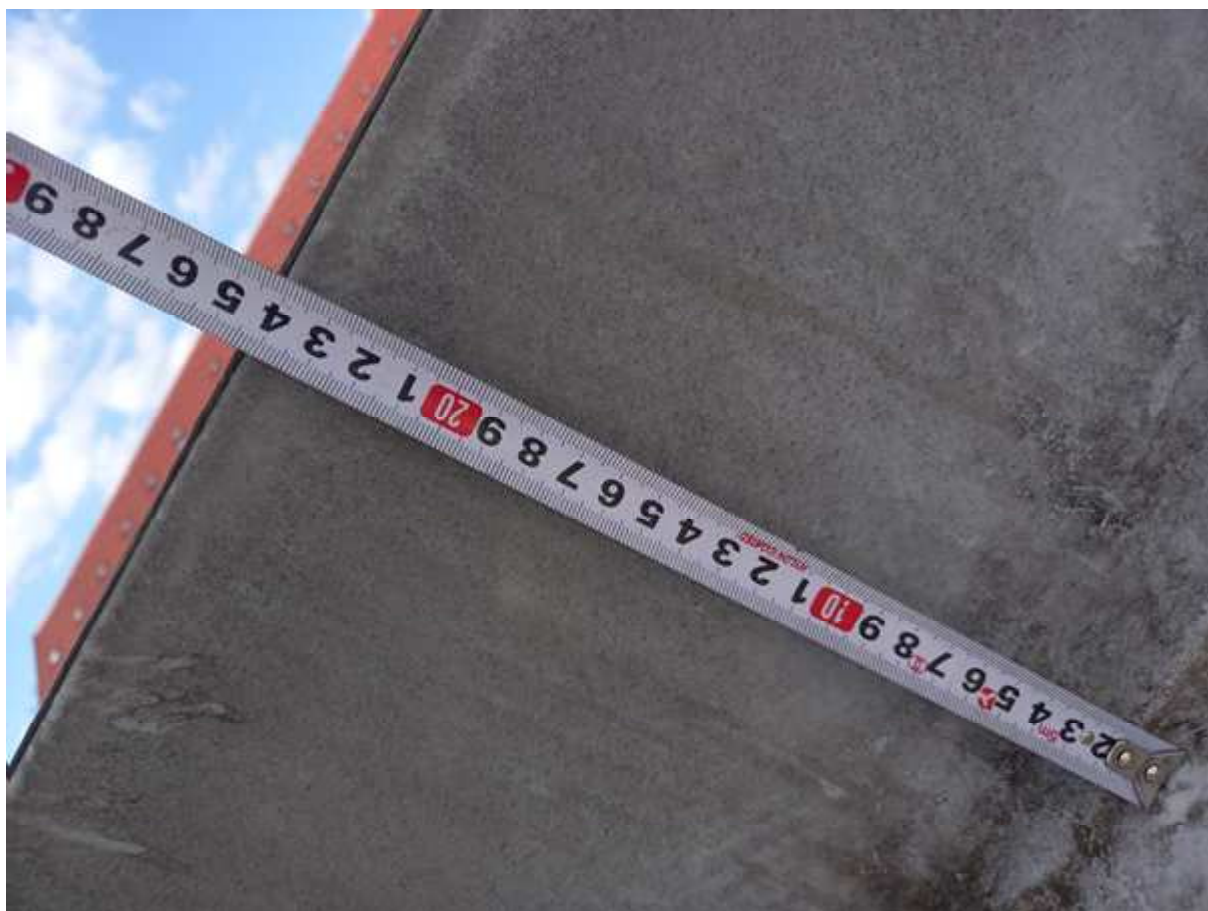
Sklon střechy je dle měření z leteckých snímků a i odhadem z fotografií z provádění vyšší, než udaná 2%. Měřením z leteckého snímkování je dáno 2,3° (cca 4%), Spád střechy je rozhodně vyšší, než uvádí dokumentace. Rozdíl ve výšce atiky byl na místě zjištěn 69 cm. Na délce spádu 19 m jde o cca 3,5% spádu, což přibližně odpovídá leteckému snímkování.

Fotografie 3 – Pořízena autorem zprávy – Výška atiky v nejvyšším místě střechy.

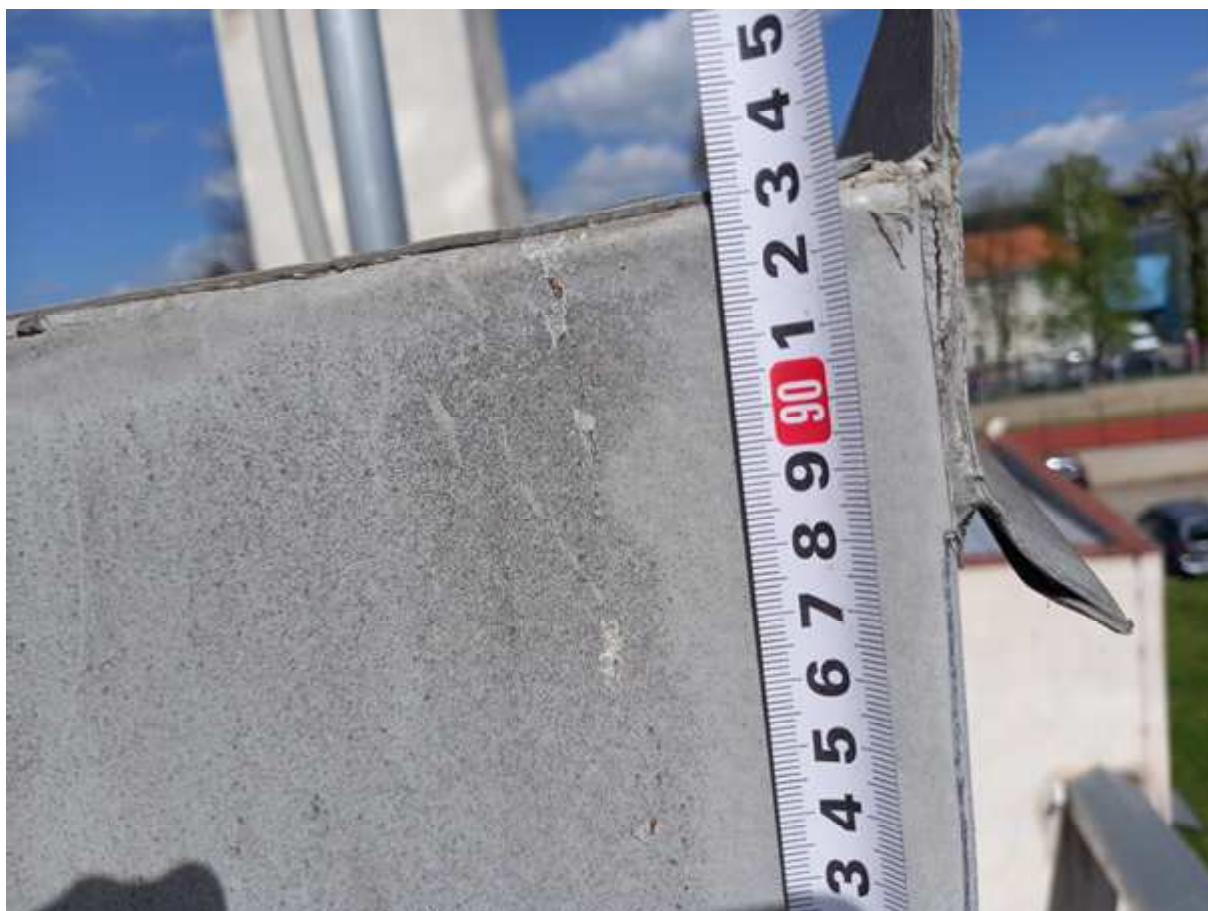
Fotografie 4 – Pořízena autorem zprávy – Výška atiky v měřeno u okapu.

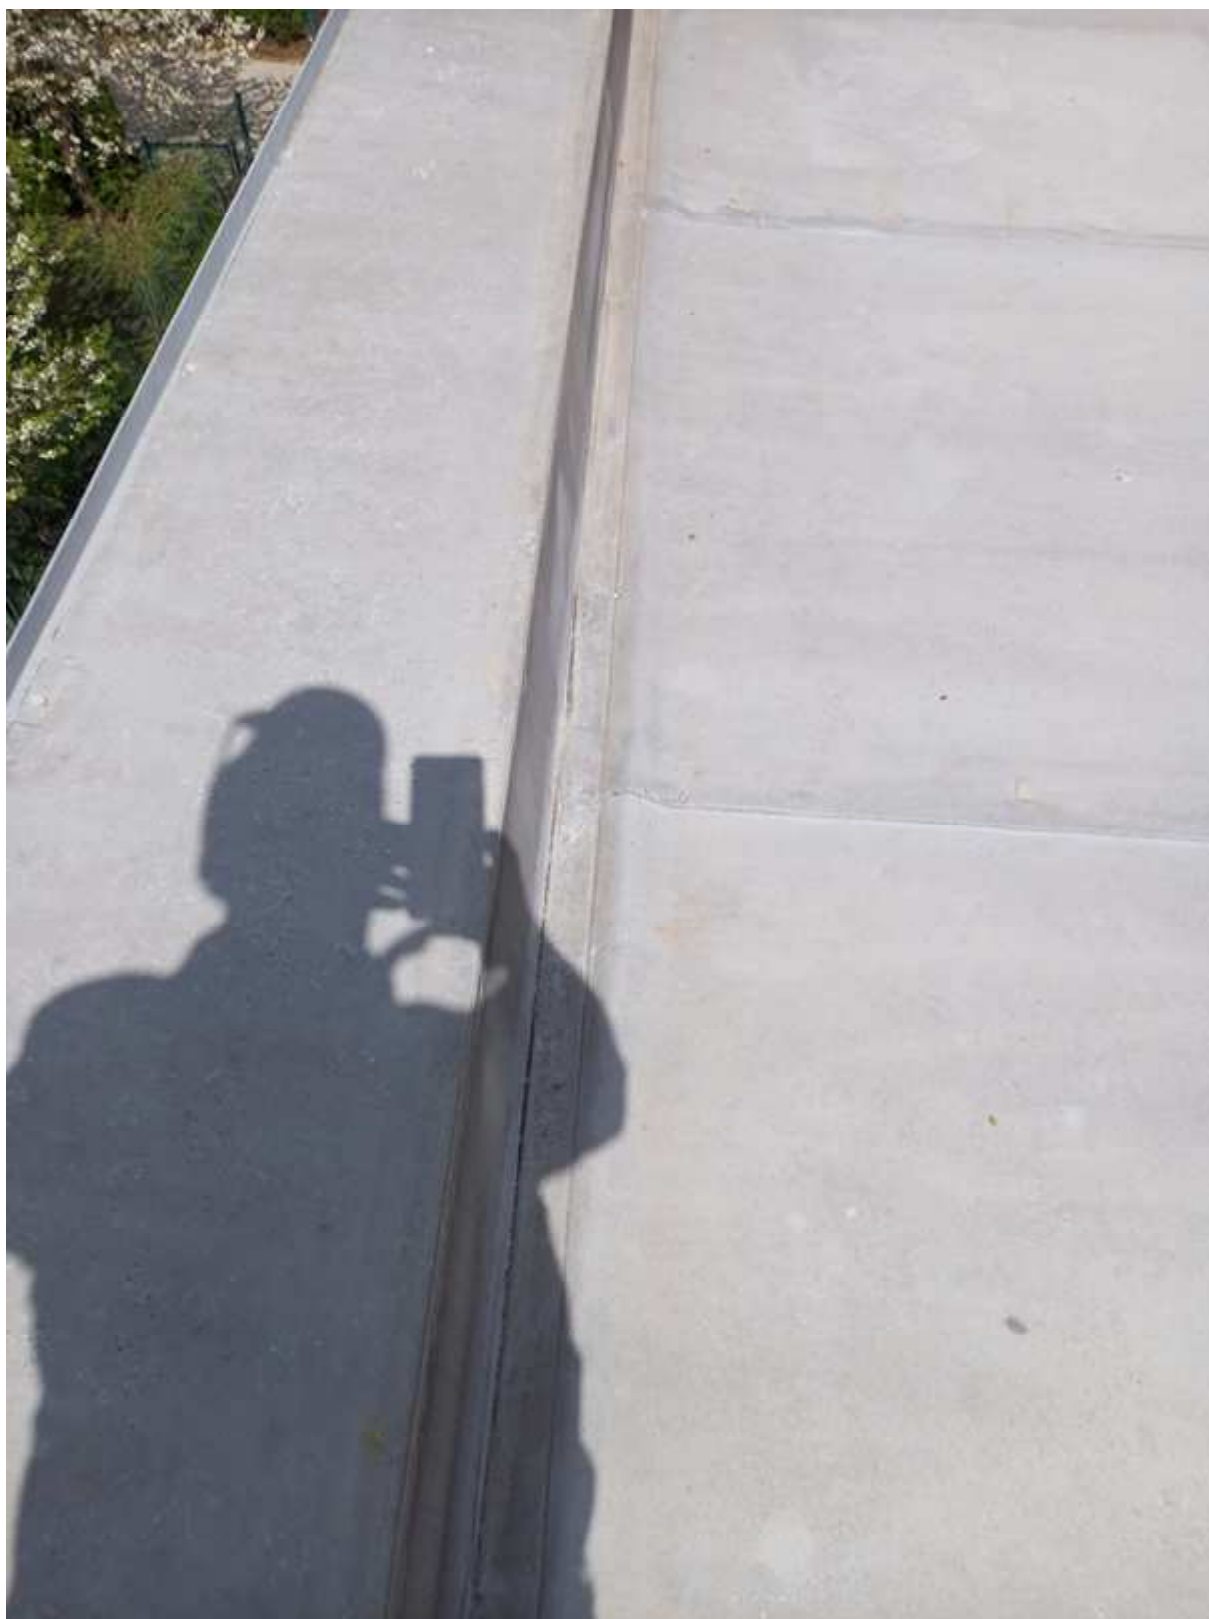
Fotografie 5 – Pořízena autorem zprávy – Posunutá koutová lišta v hraně pultu.

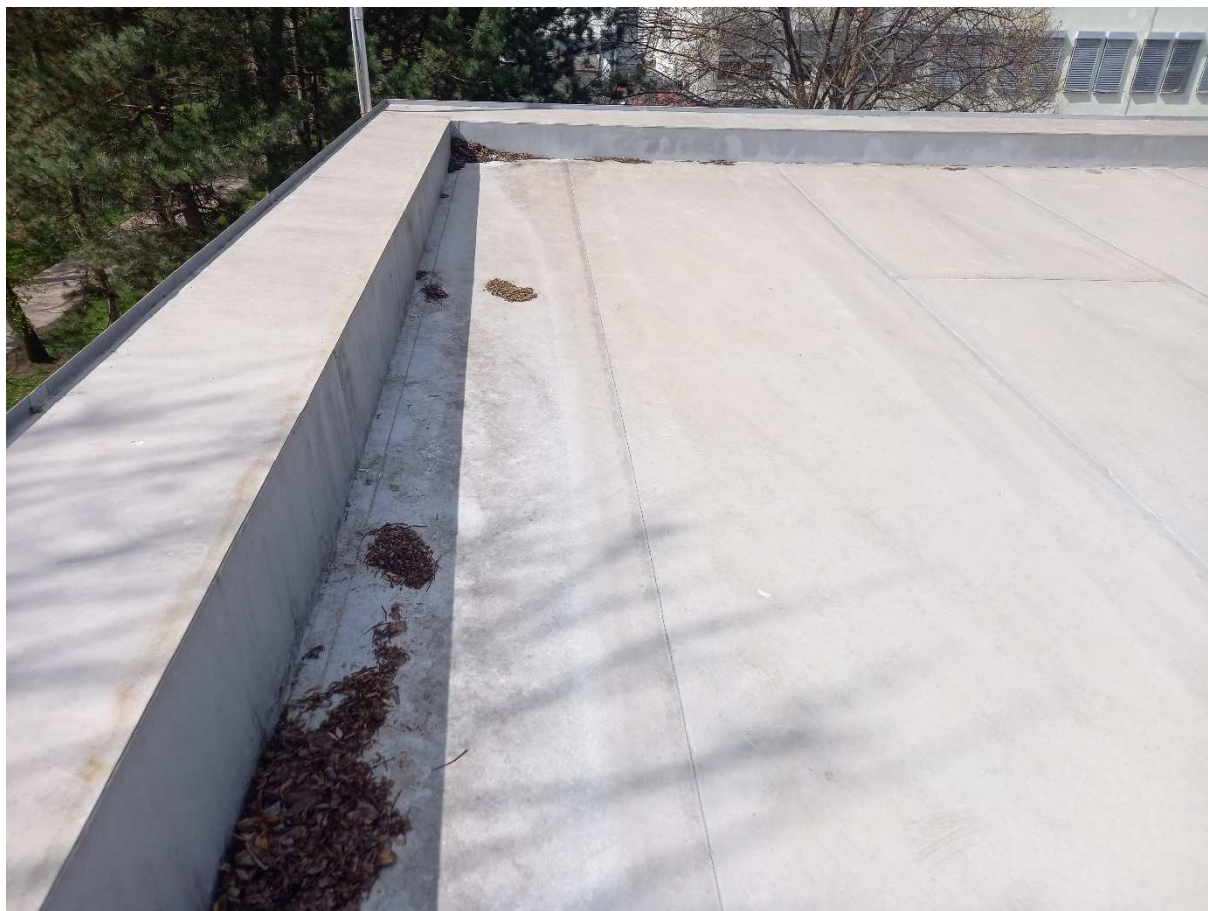
Fotografie 6 – Pořízena autorem zprávy – Nános listí svědčí o absenci údržby.  
Norma ČSN 731901 předpokládá kontrolu a údržbu minimálně každých 6 měsíců.

Předpisy předpokládají, že investor provádí sám, nebo si tuto službu objednává, 2x ročně kontrolu střechy, čištění vtoků a žlabů, atd. a to za dodržení všech předpisů pro práci ve výškách a bezpečnosti práce.

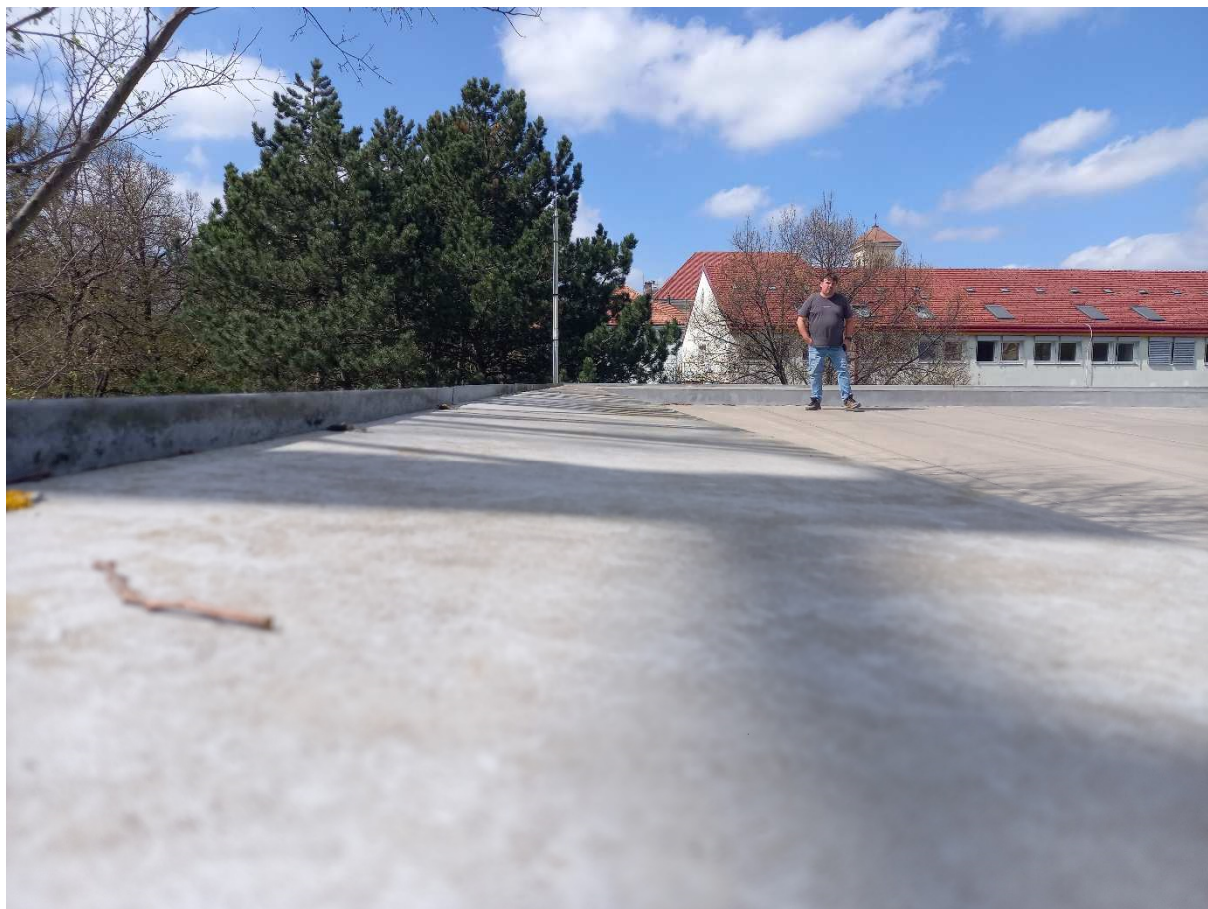
Fotografie 7 – Pořízena autorem zprávy – Spád atiky je znatelný, ale v celé délce nedosahuje požadovaného sklonu 3°.

Zhlaví atiky by mělo být provedeno ve spádu 3°(5,24%) směrem do střechy.

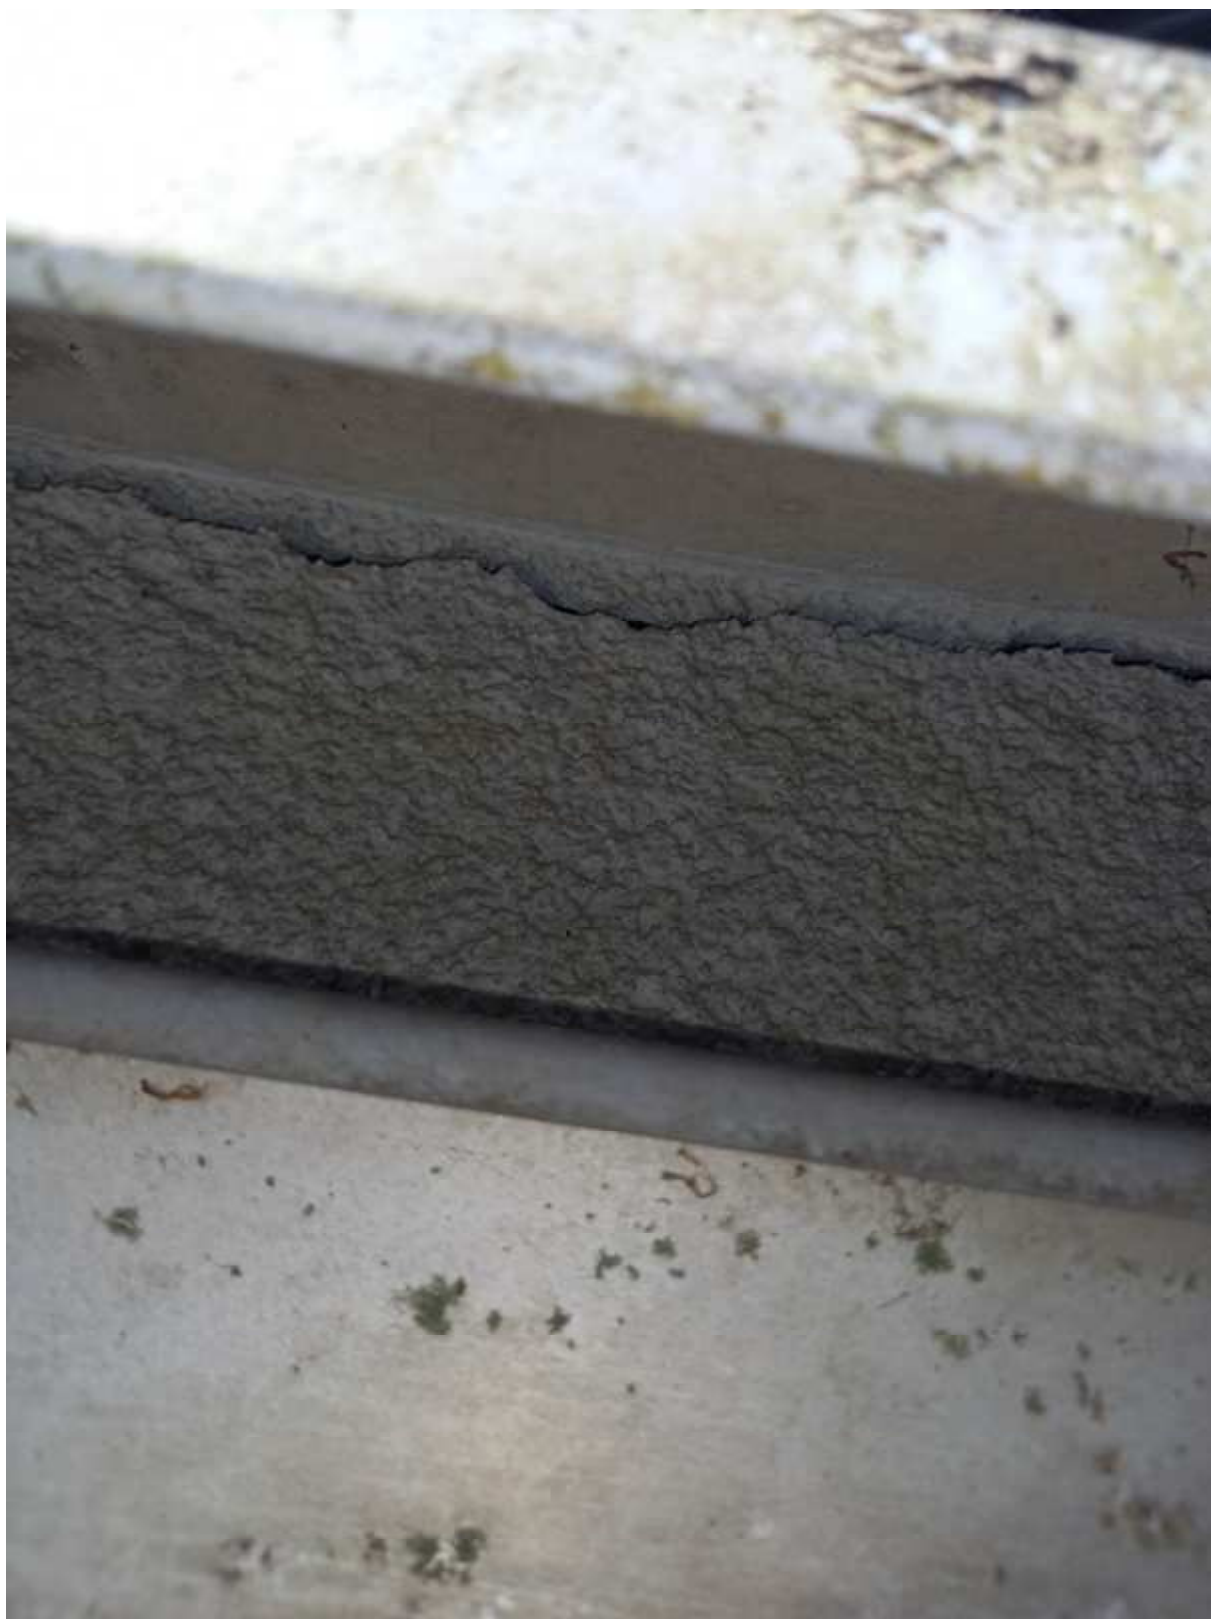
Fotografie 8 – Pořízena autorem zprávy – Prasklina fasádního systému pod okapovým plechem. Ke vnikání vody do konstrukce ale může dojít jen díky vodě odstříkující ze žlabu.

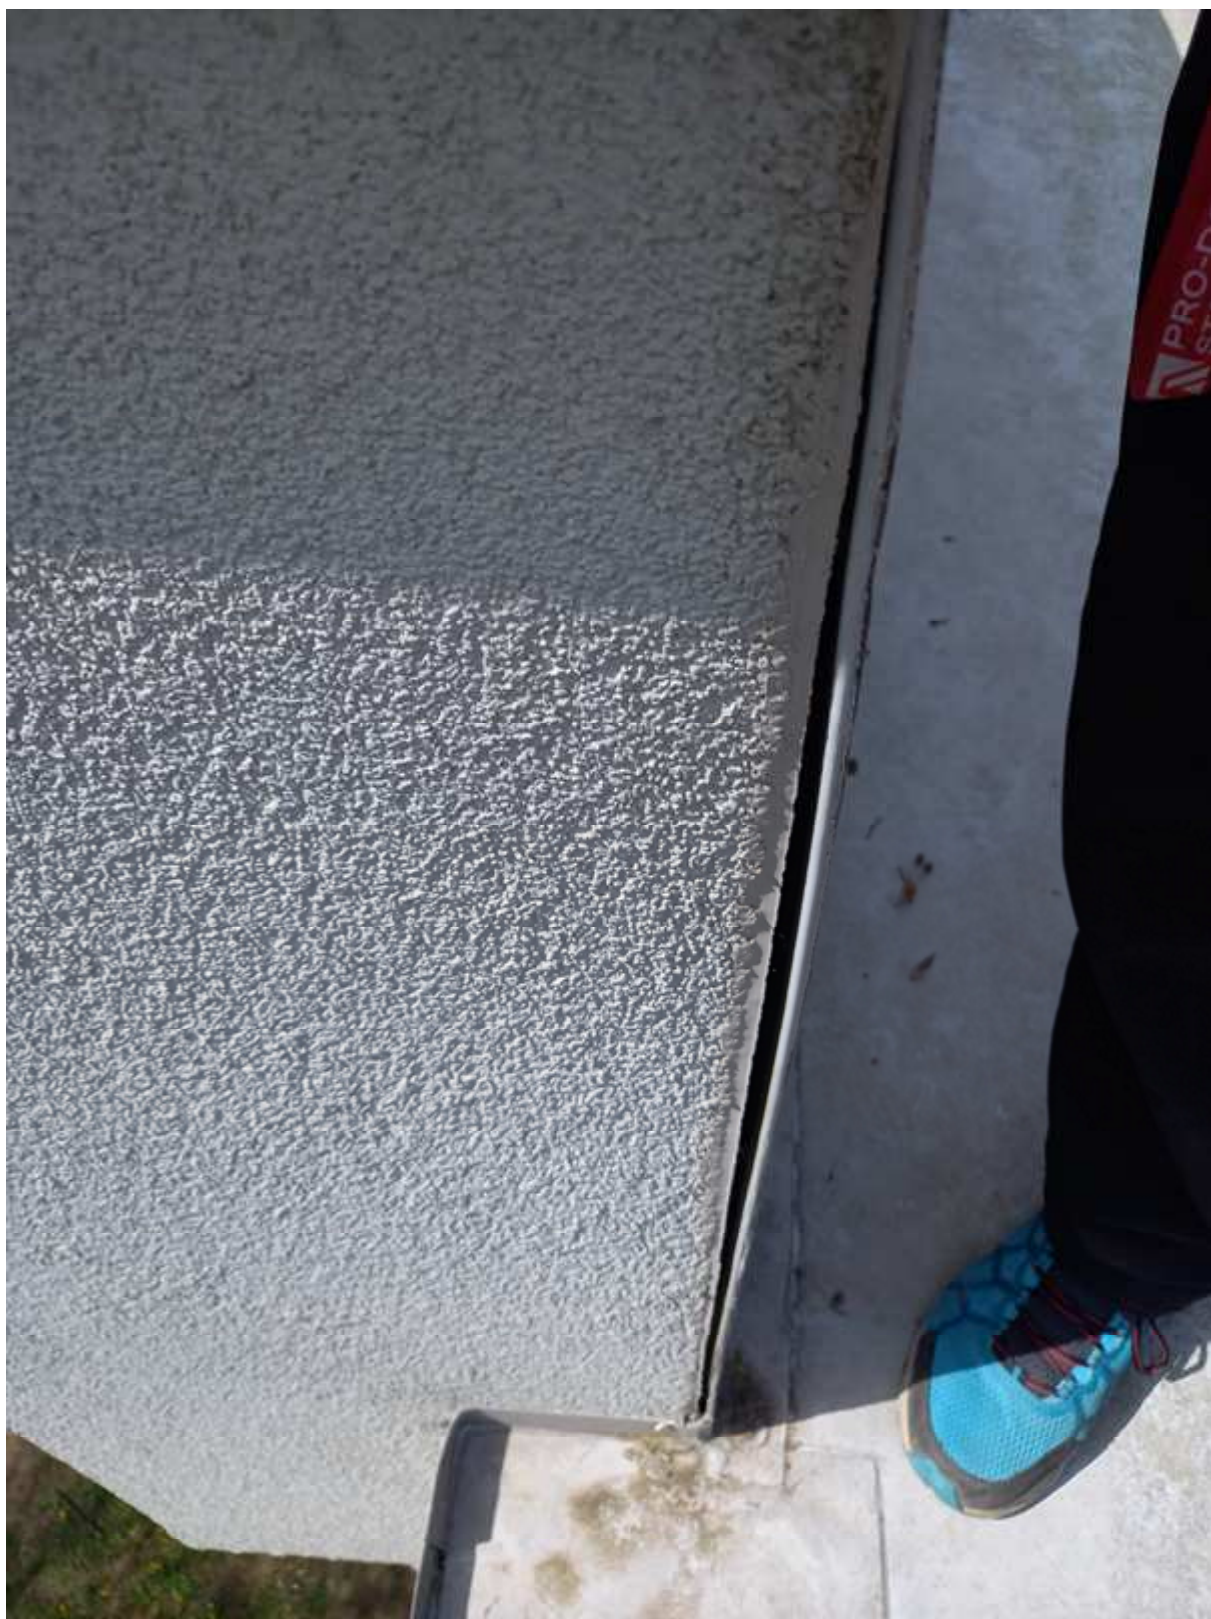
Fotografie 9 – Pořízena autorem zprávy – Nedostatečně stabilizovaná a těsněná stěnová lišta v čele atiky. Zde nepochybně ke vnikání vody při určitém směru deště dochází.

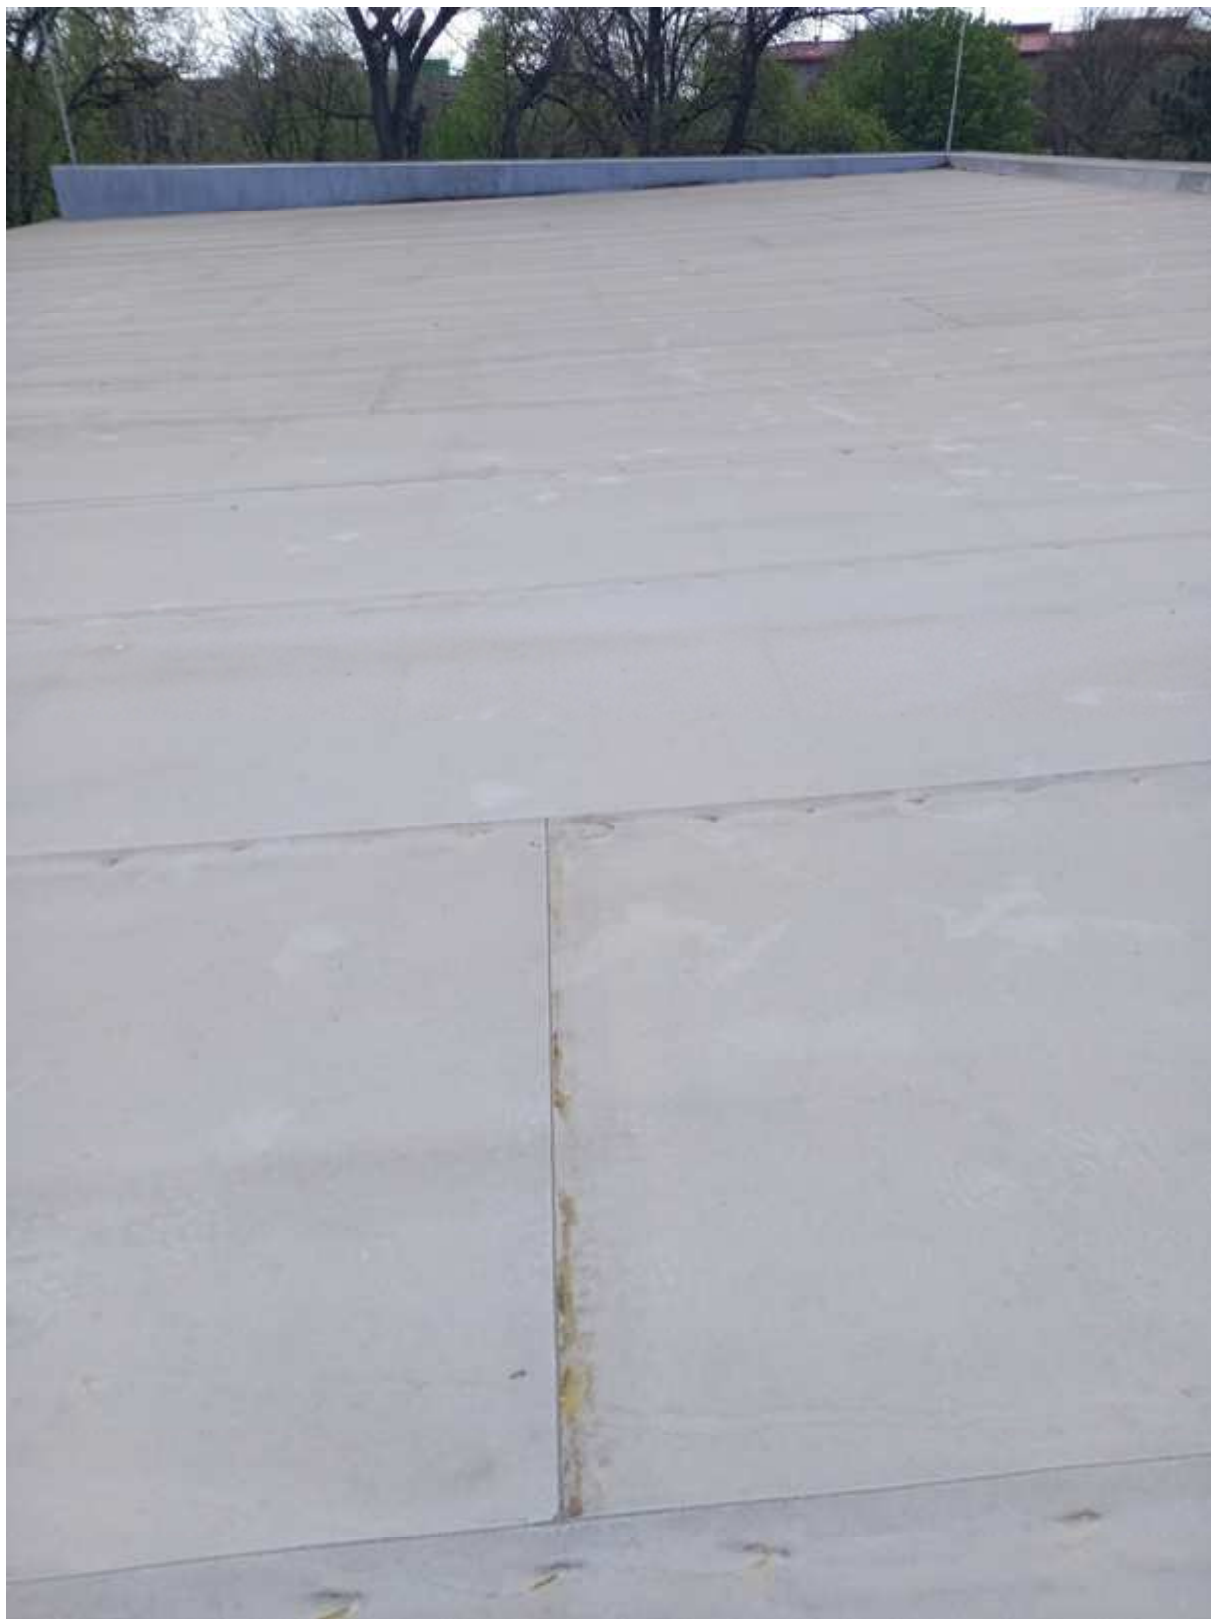
Fotografie 10 – Pořízena autorem zprávy – Pohled na řešenou střechu.

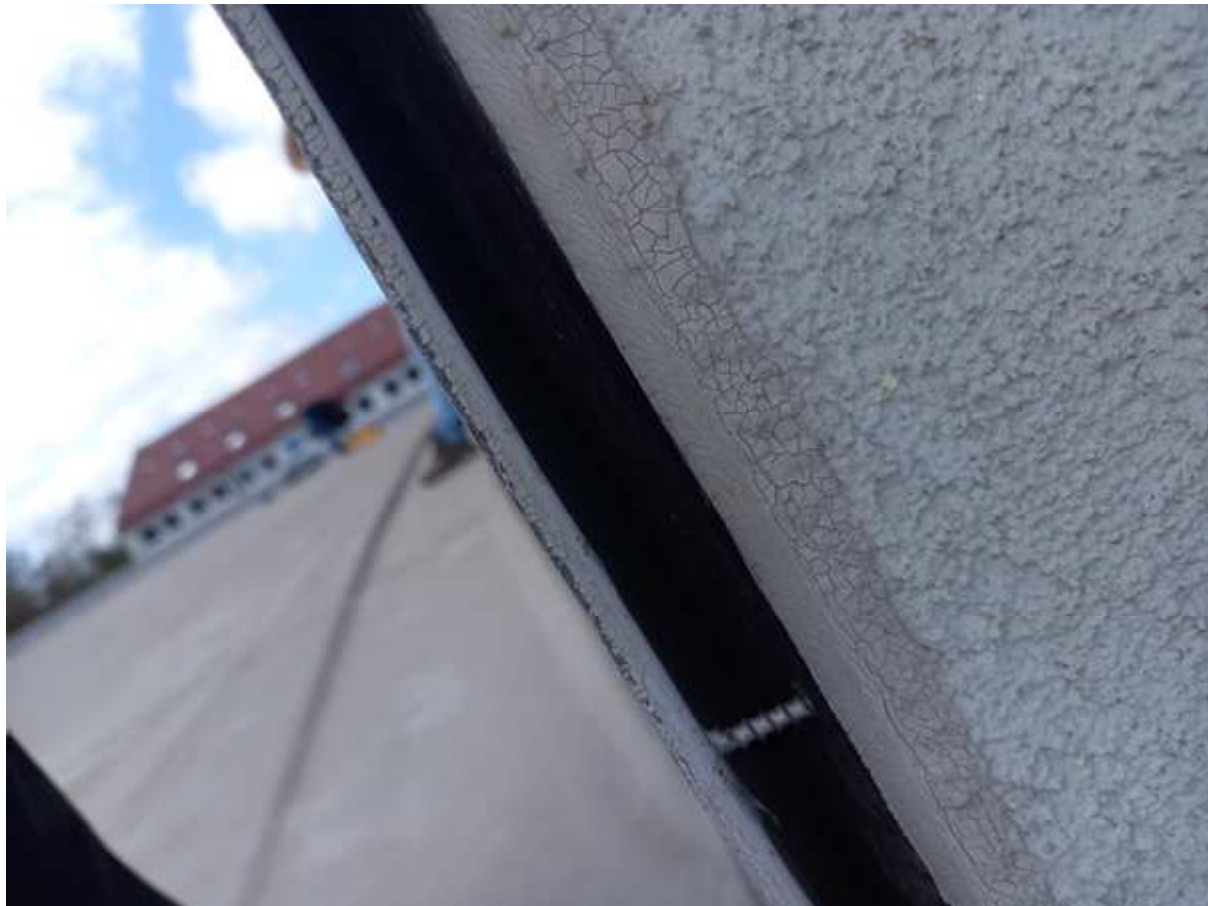
Fotografie 11 – Pořízena autorem zprávy – I na levé straně (při pohledu od okapové hrany) je stěnová lišta na svislé části odtržena.

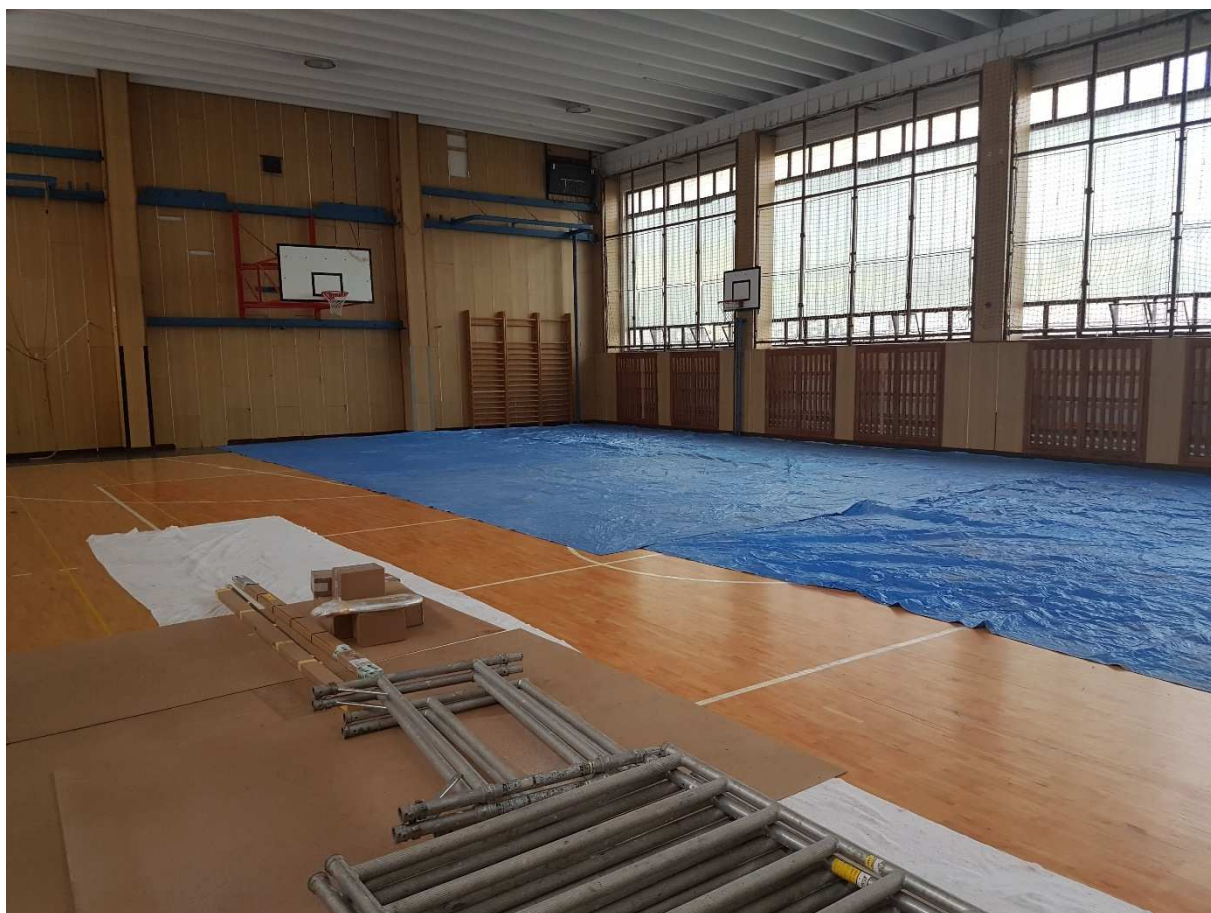
Fotografie 12 – Poskytnuto objednatelem zprávy – Pořízeno při dříve prováděné rekonstrukci. Pohled z interiéru.

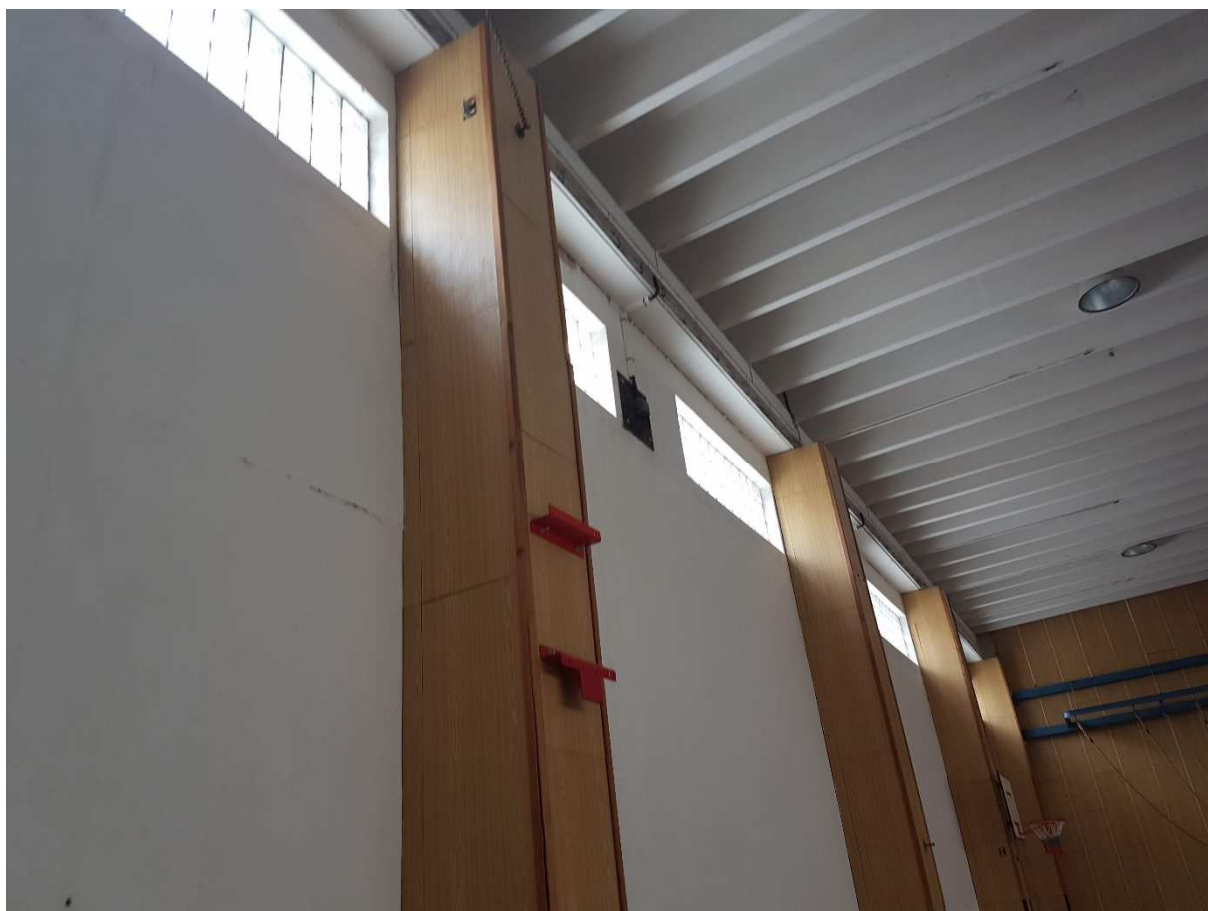
Nosnou konstrukcí pod dřevěnou konstrukcí je ŽB žebírkový panel (odvozeno z fotografií - neověřeno).

Fotografie 13 – Poskytnuto objednatelem zprávy – Pořízeno při dříve prováděné rekonstrukci. Pohled na konstrukci stropu – pravděpodobně ŽB žebírkový panel.

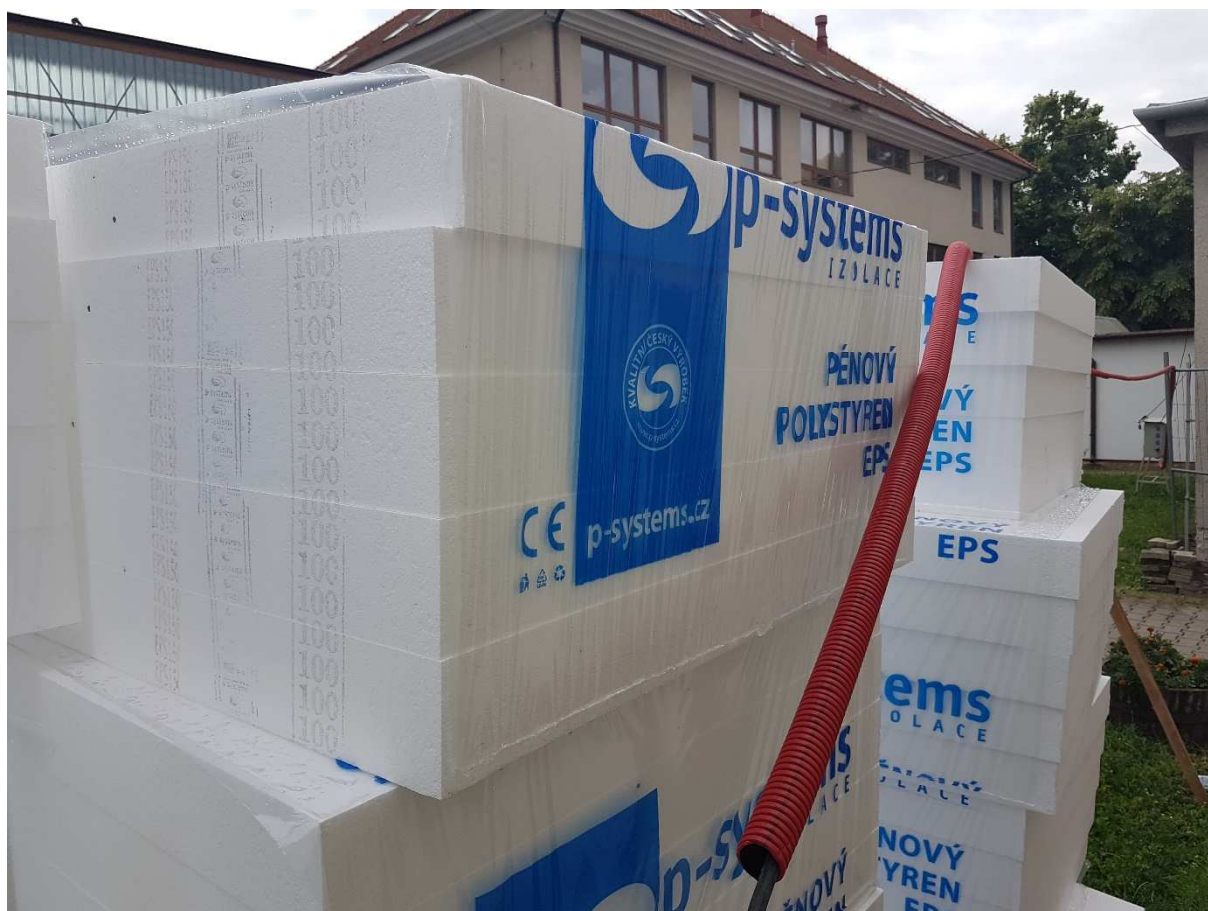
Použitý izolant EPS 150 (jeho tuhost je dokumentována i na fotografiích z provádění, kde je opravdu nafovena skládka EPS 150 o rozměrech 1x1 m) je vhodný pro konstrukce střech, kde je počítáno s adekvátním přitížením.

Fotografie 14 – Poskytnuto objednatelem zprávy – Pořízeno při dříve prováděné rekonstrukci. Použitý polystyren EPS 150.

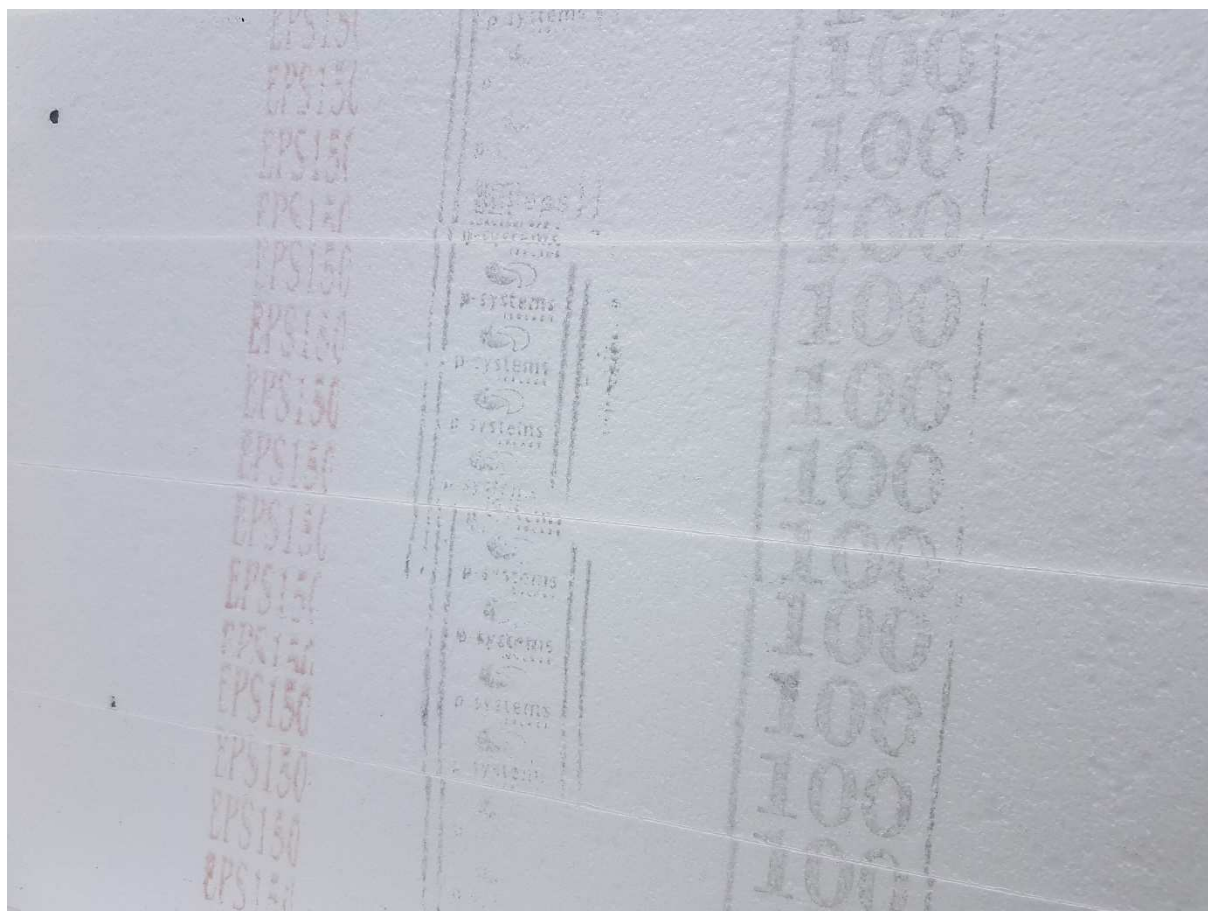
Fotografie 15 – Poskytnuto objednatelem zprávy – Pořízeno při dříve prováděné rekonstrukci. Detail značení EPS 150 tl. 100 mm.

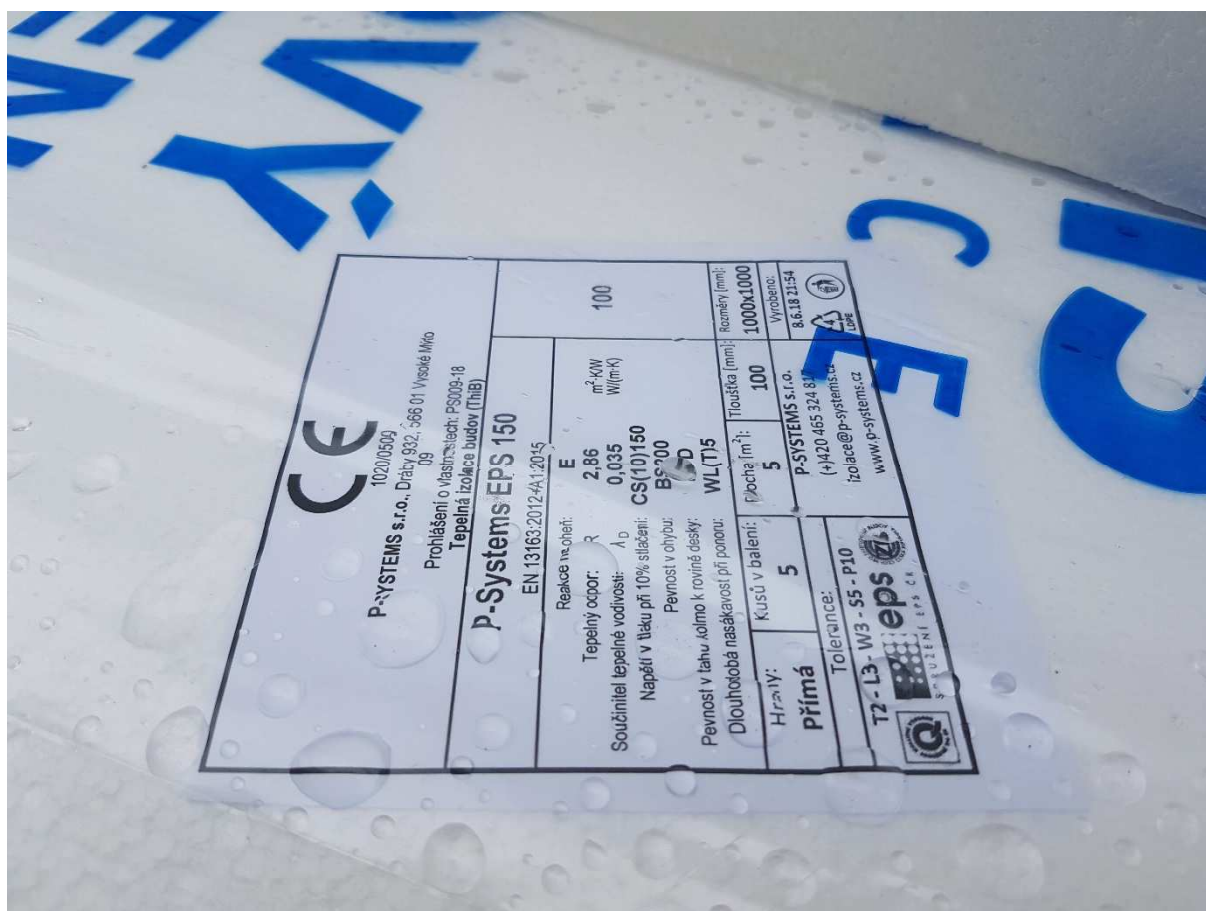
Fotografie 16 – Poskytnuto objednatelem zprávy – Pořízeno při dříve prováděné rekonstrukci. Štítek EPS.

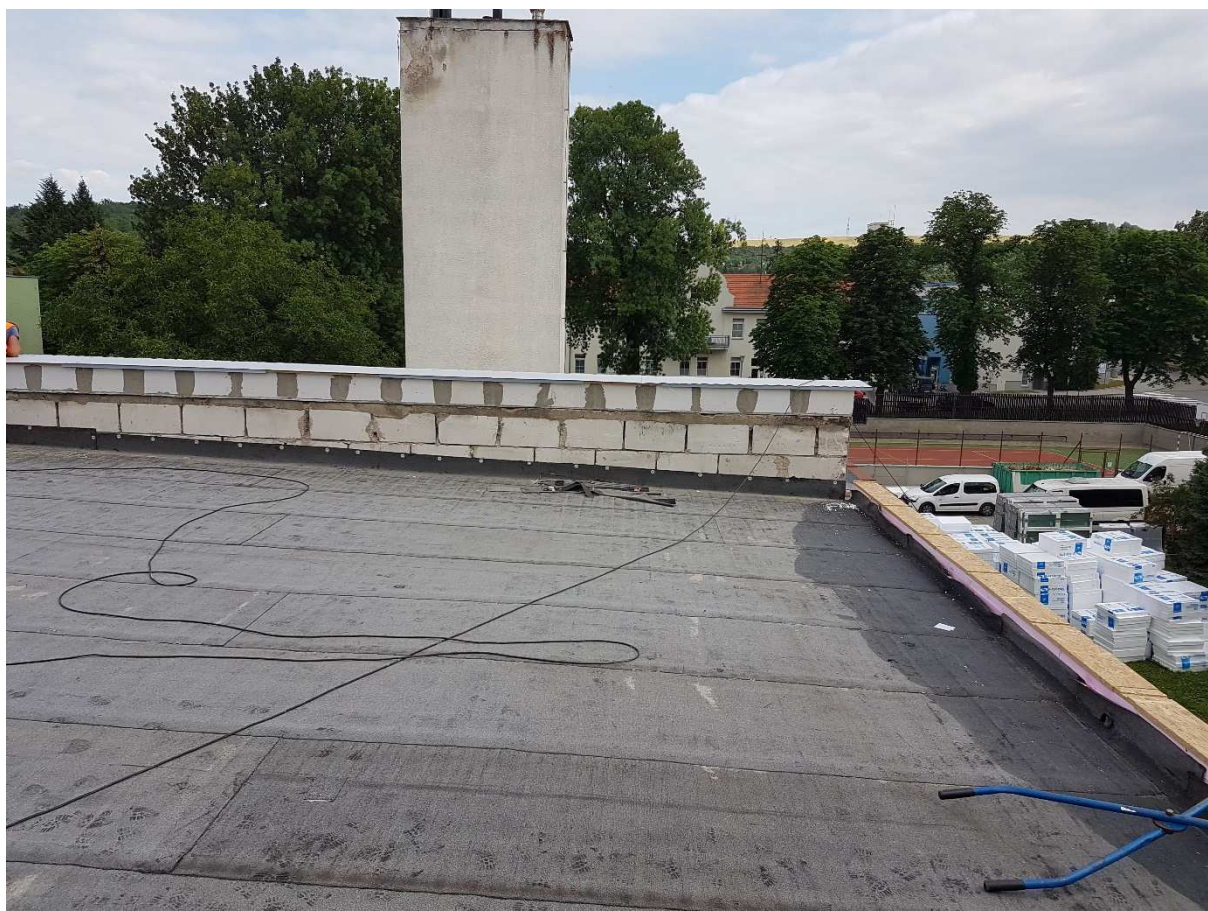
Z fotografií z provádění není jasné, zda byla parozábrana těsně napojena po obvodě na stěny konstrukce, stěna není omítnuta a spárami mezi tvárnicemi může docházet k pronikání vlhkosti k oblasti rosného bodu. V detailech konstrukcí (zhlaví atiky atd.). V době provádění parozábrany bylo totiž už provedeno zhlaví atiky v OSB desce a okrajovými detailovými plechy PVC-P.

Fotografie 17 – Poskytnuto objednatelem zprávy – Pořízeno při dříve prováděné rekonstrukci. Na tomto snímku je ještě nedokonale provedená parozábrana vůči atice a okapové hraně. Předpokládám, že bylo dořešeno při realizaci.
