# **ZÁPIS Z PROHLÍDKY STŘECHY TĚLOCVIČNY ISŠ SLAVKOV TYRŠOVA 479 A DOPORUČENÍ K PROVEDENÍ NOVÉHO HI POVLAKU**

**ZPRACOVAL ZA PORADENSTVÍ PRO-DOMA:  
Ing. Stanislav Nohavica**

**Dopracováno dne:** 21.04.2025

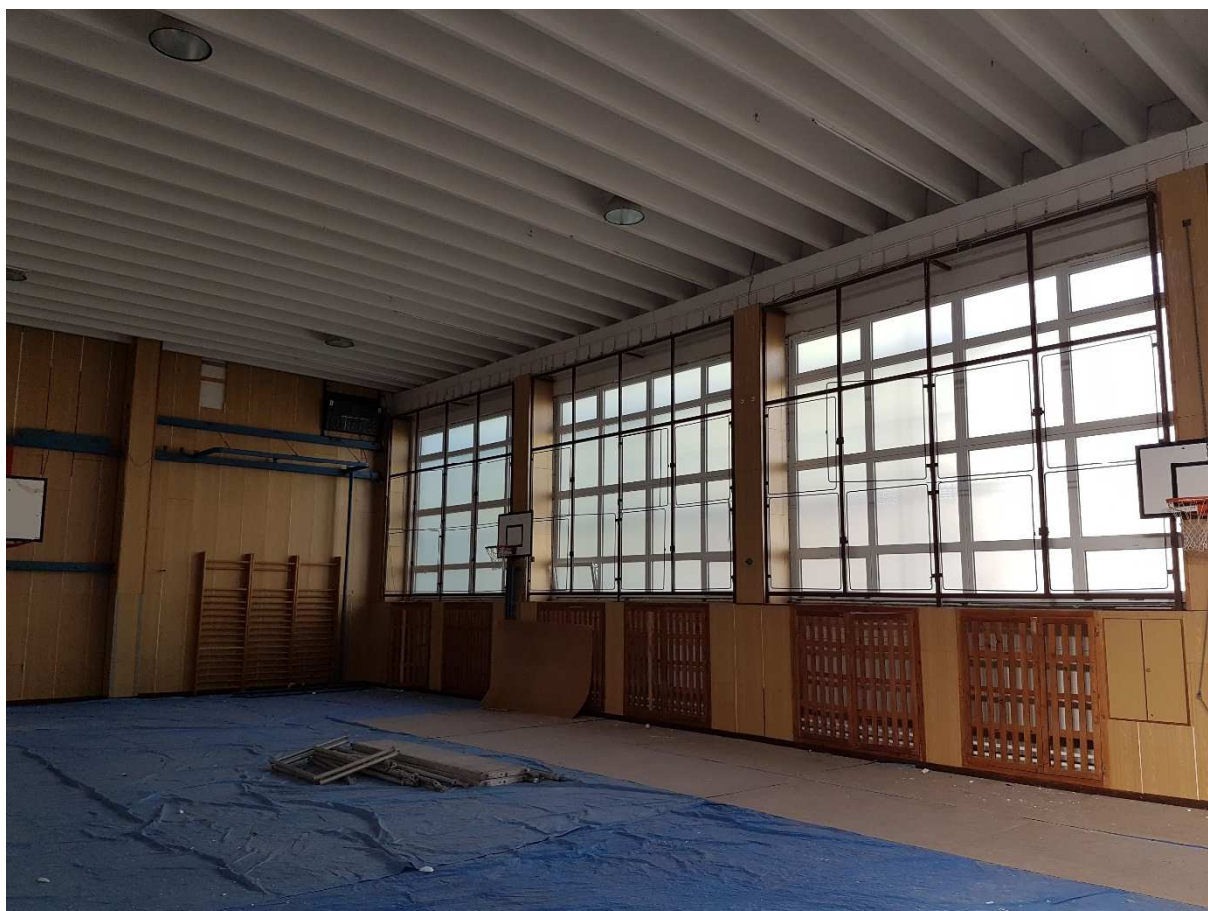
Fotografie 18 – Poskytnuto objednatelem zprávy – Pořízeno při dříve prováděné rekonstrukci. Další fotografie interiéru.

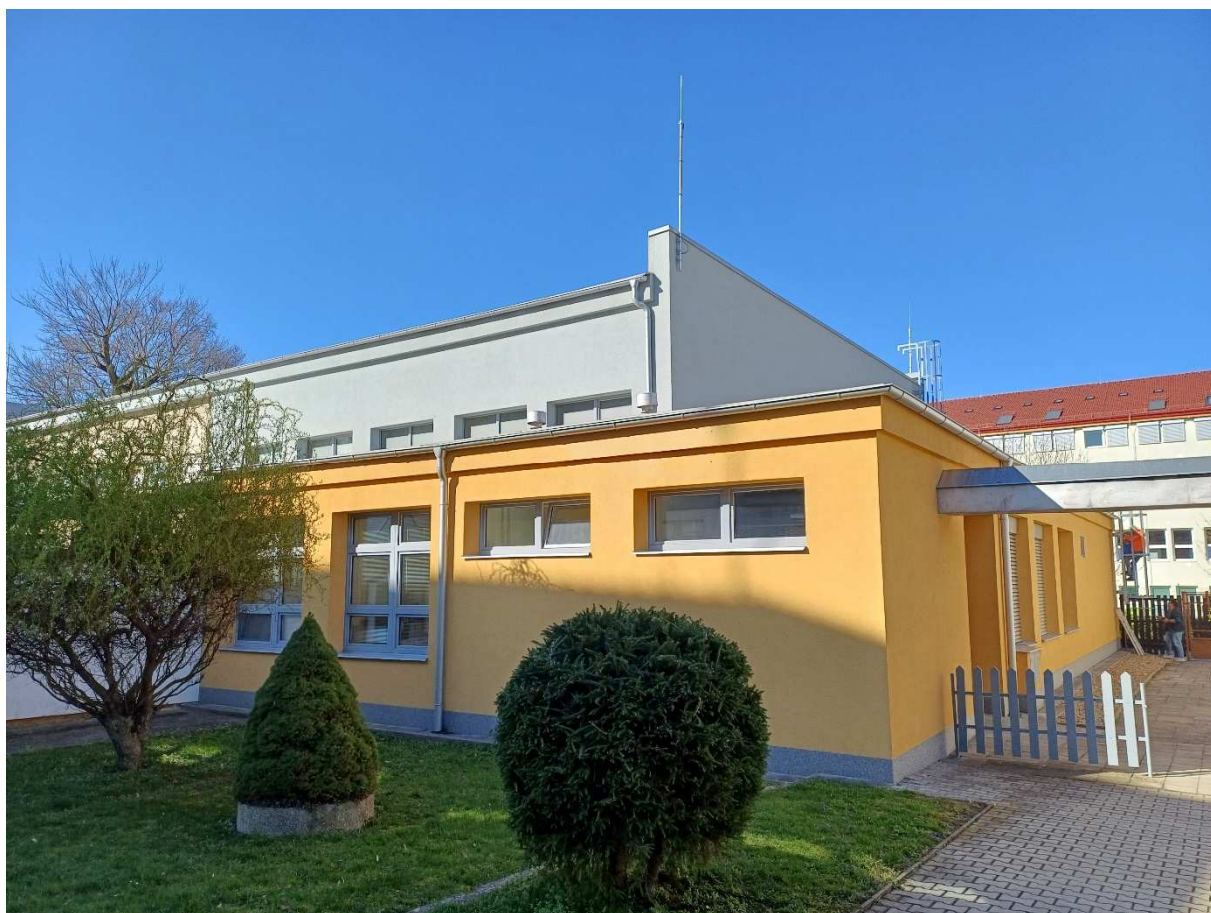
Fotografie 19 – Poskytnuto objednatelům zprávy – Pohled na řešený objekt (šedá budova).

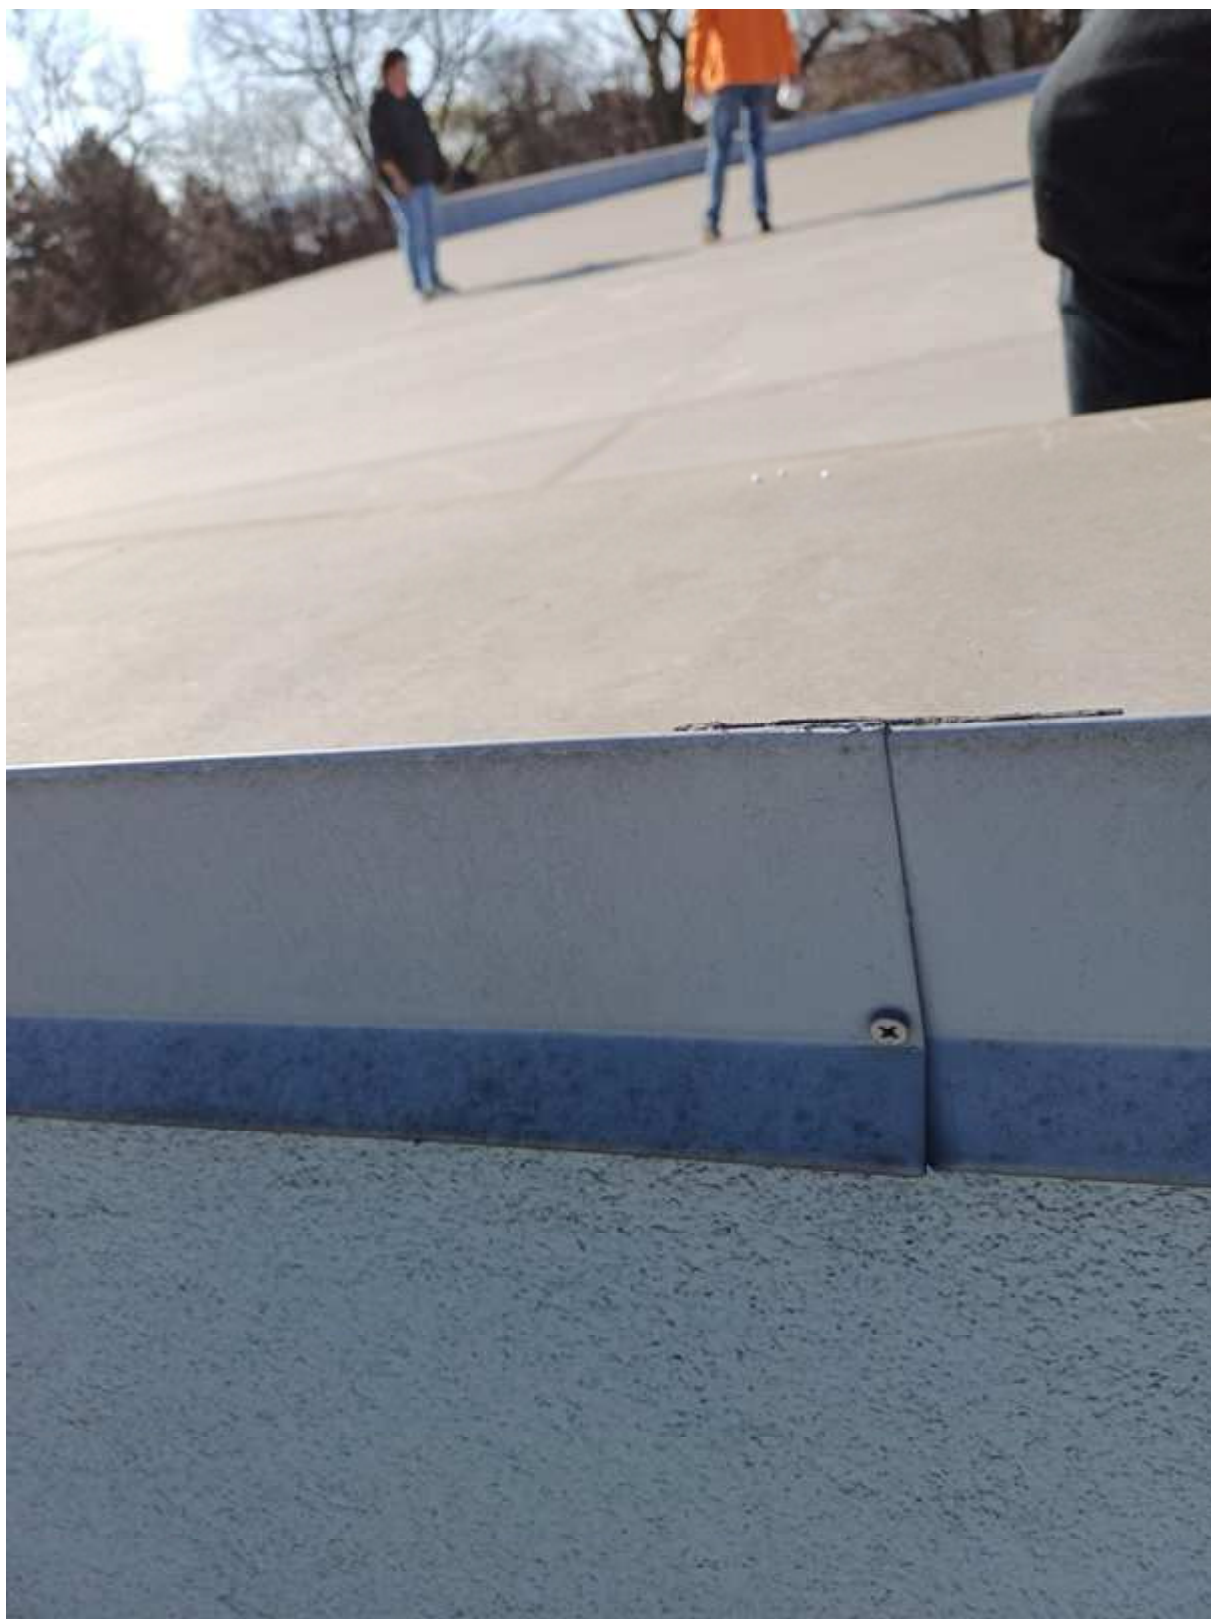
Fotografie 20 – Poskytnuto objednatelům zpráv – Provedení závětrné lišty.

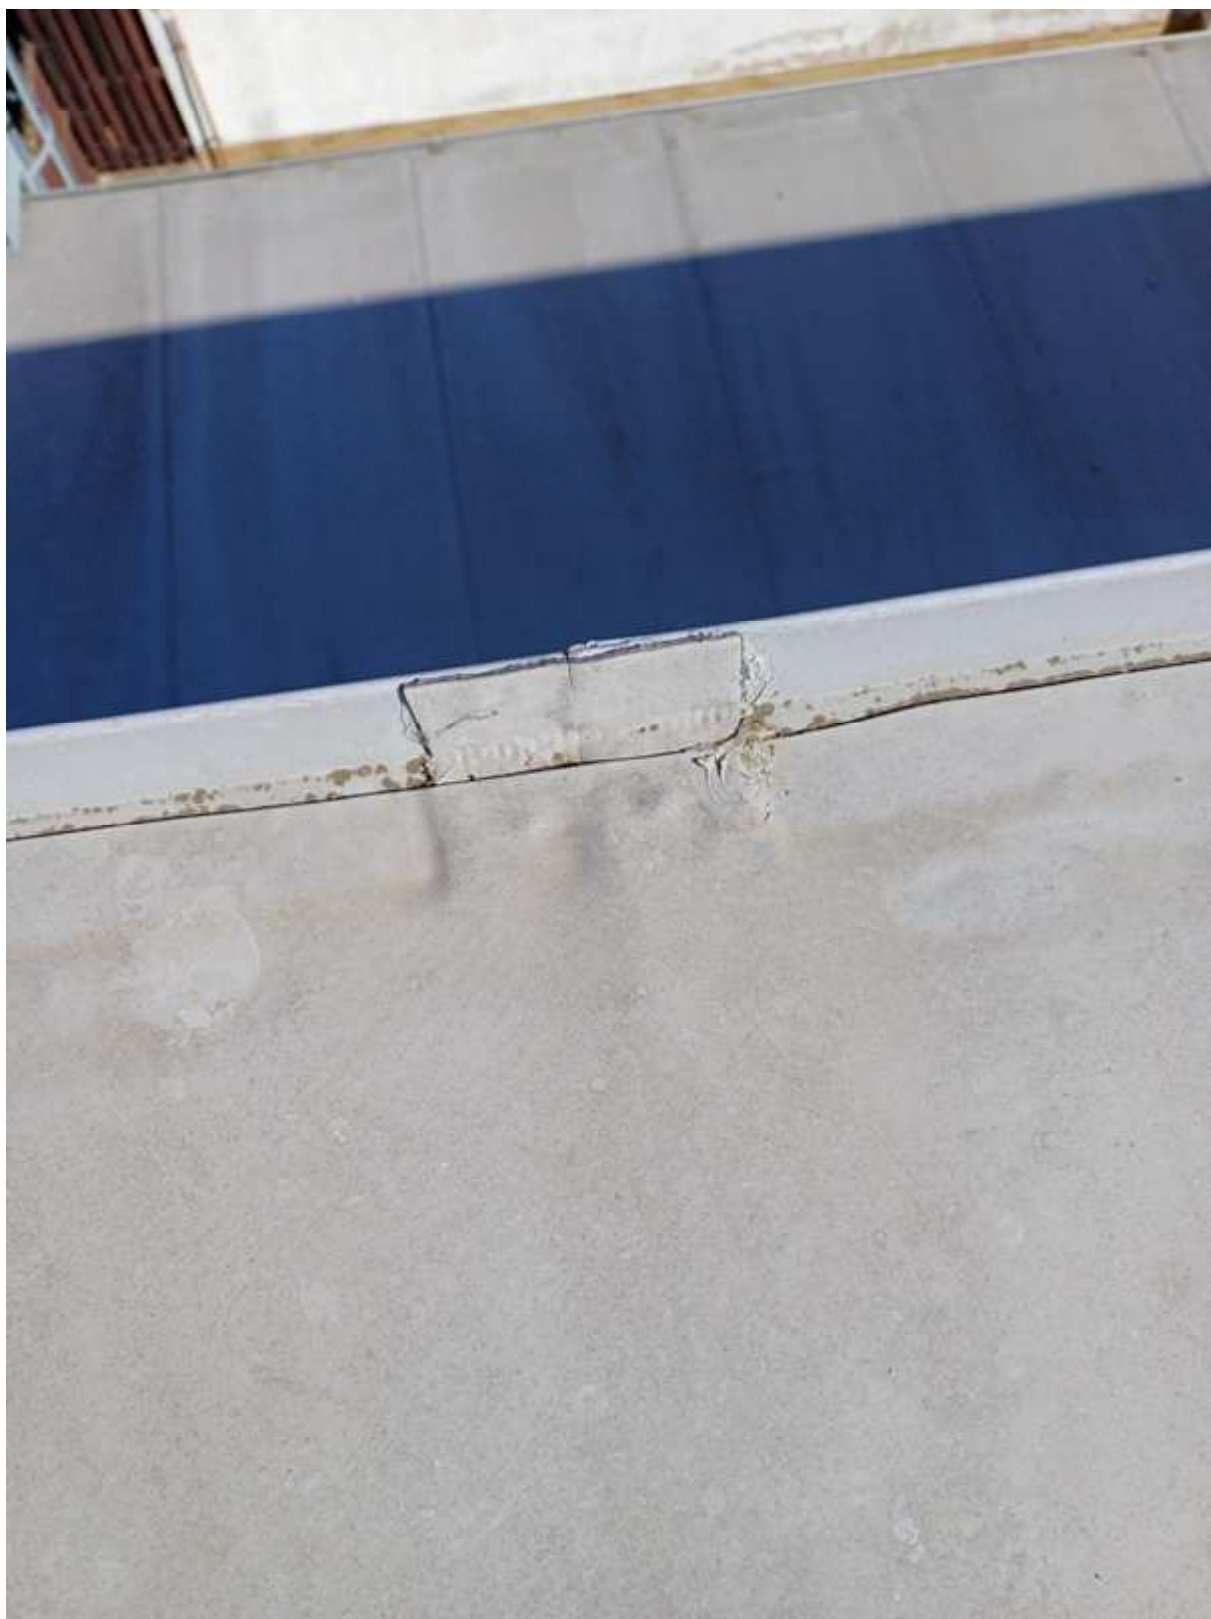
Fotografie 21 – Poskytnuto objednatelem zprávy – Nedokonalé provedení přepáskování spojů bez dilatační mezery má za následek praskání spoje.

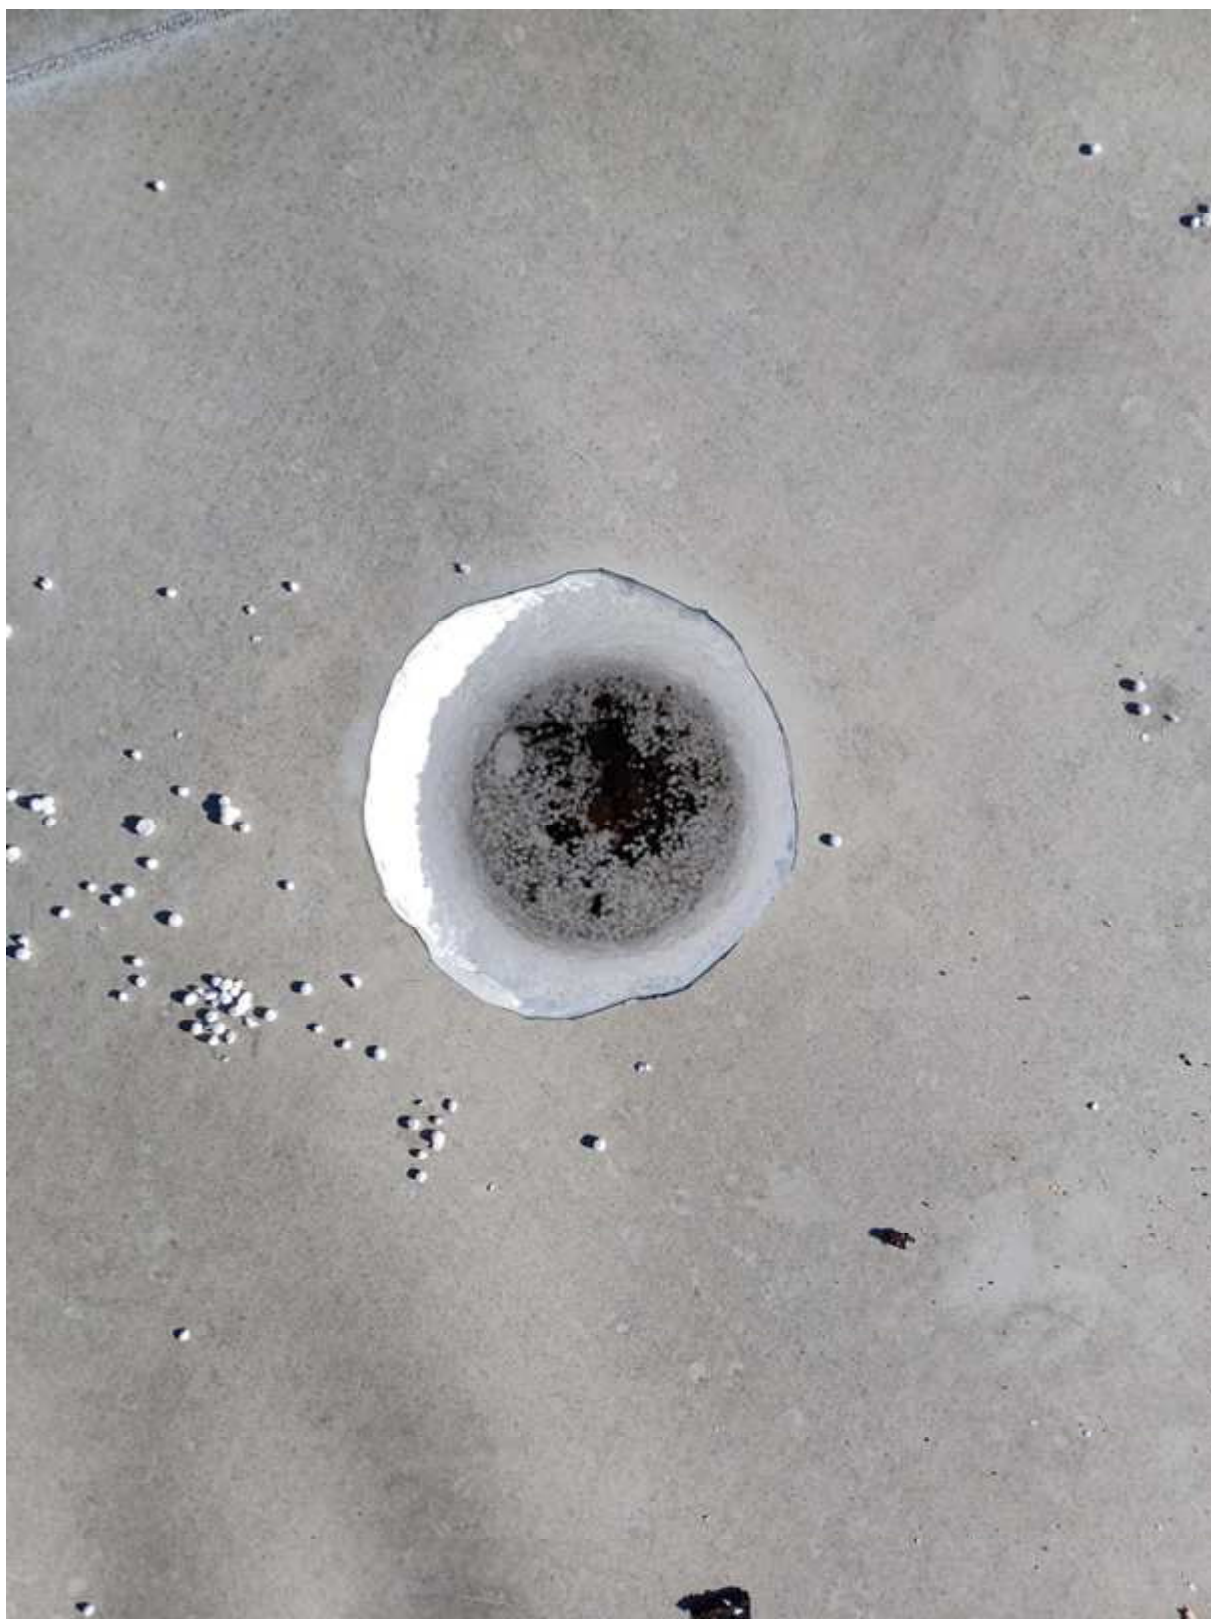
Podle sondy provedené objednatelem zpráva skladba odpovídá výše uvedenému, ověřeno po parozábranu.

Fotografie 22 – Poskytnuto objednatelem zprávy – Pohled do sondy střechy.

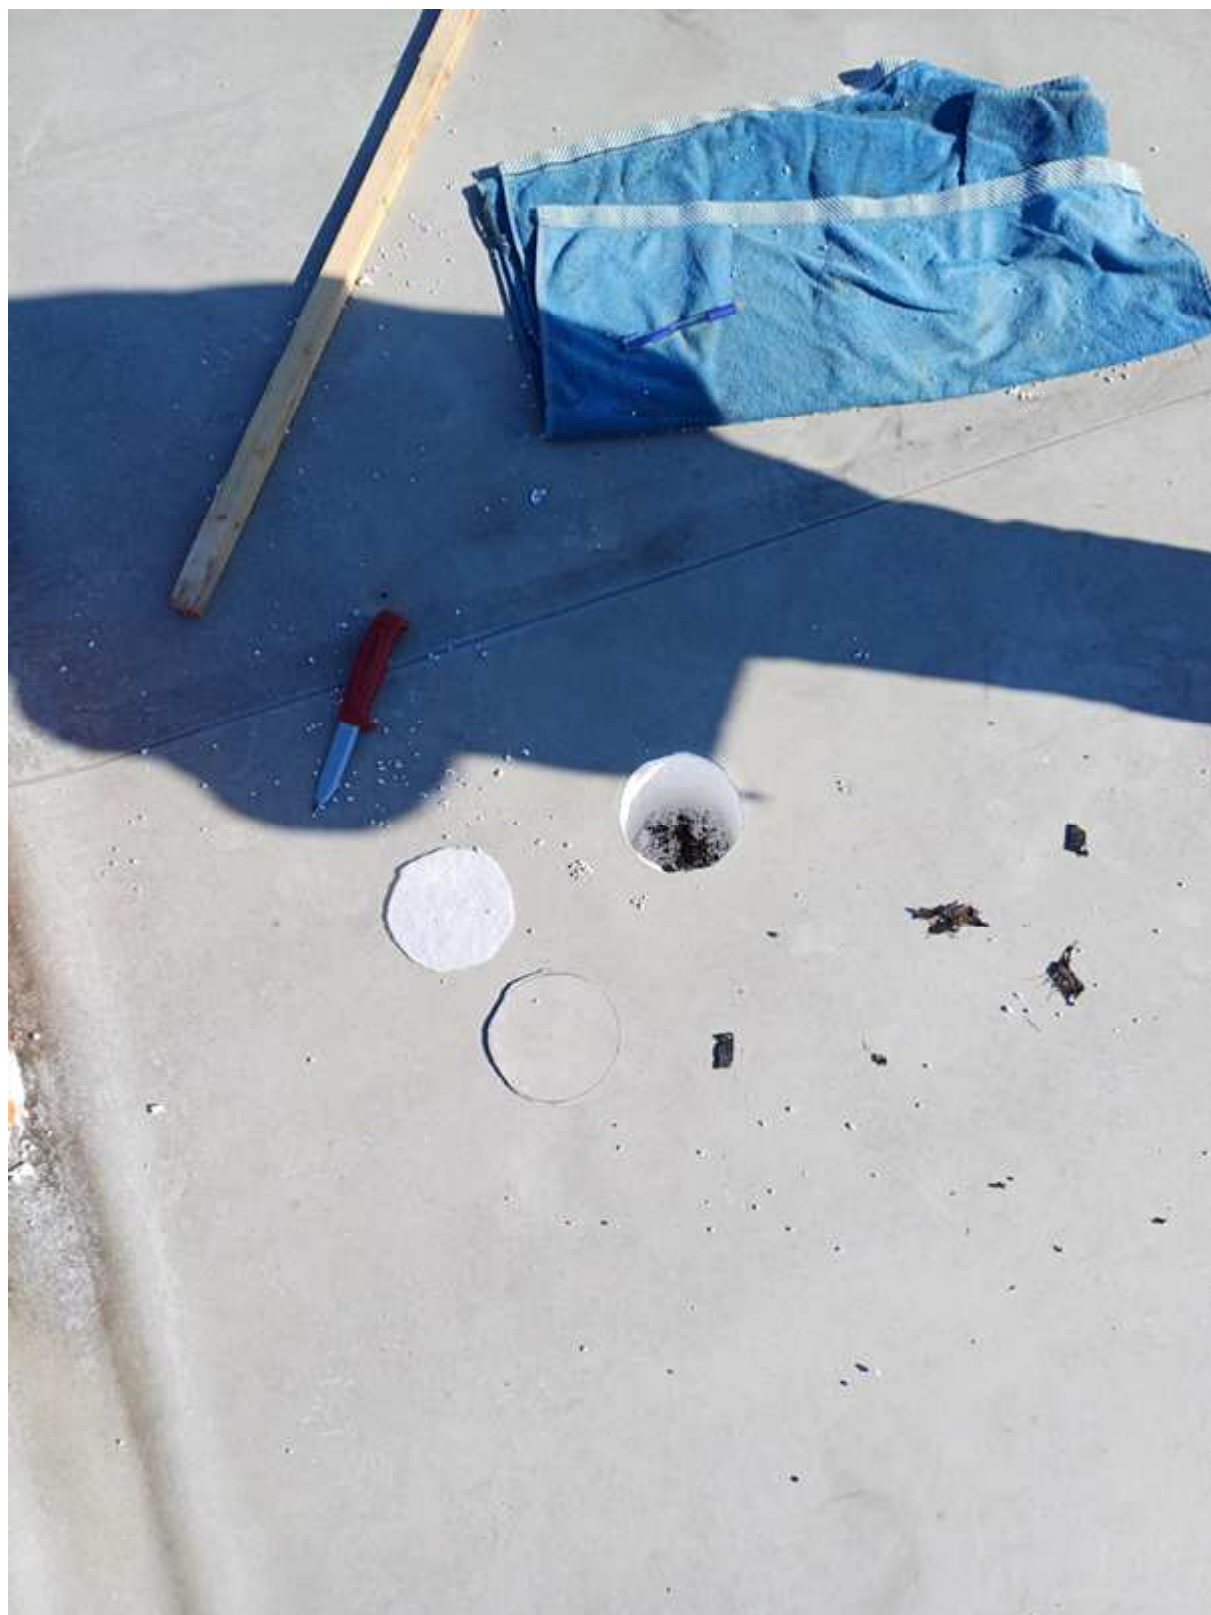
V místě sondy nebyla zjištěna degradace dřevěné konstrukce.

Fotografie 23 – Poskytnuto objednatelem zprávy – Pohled na sondu střechy.

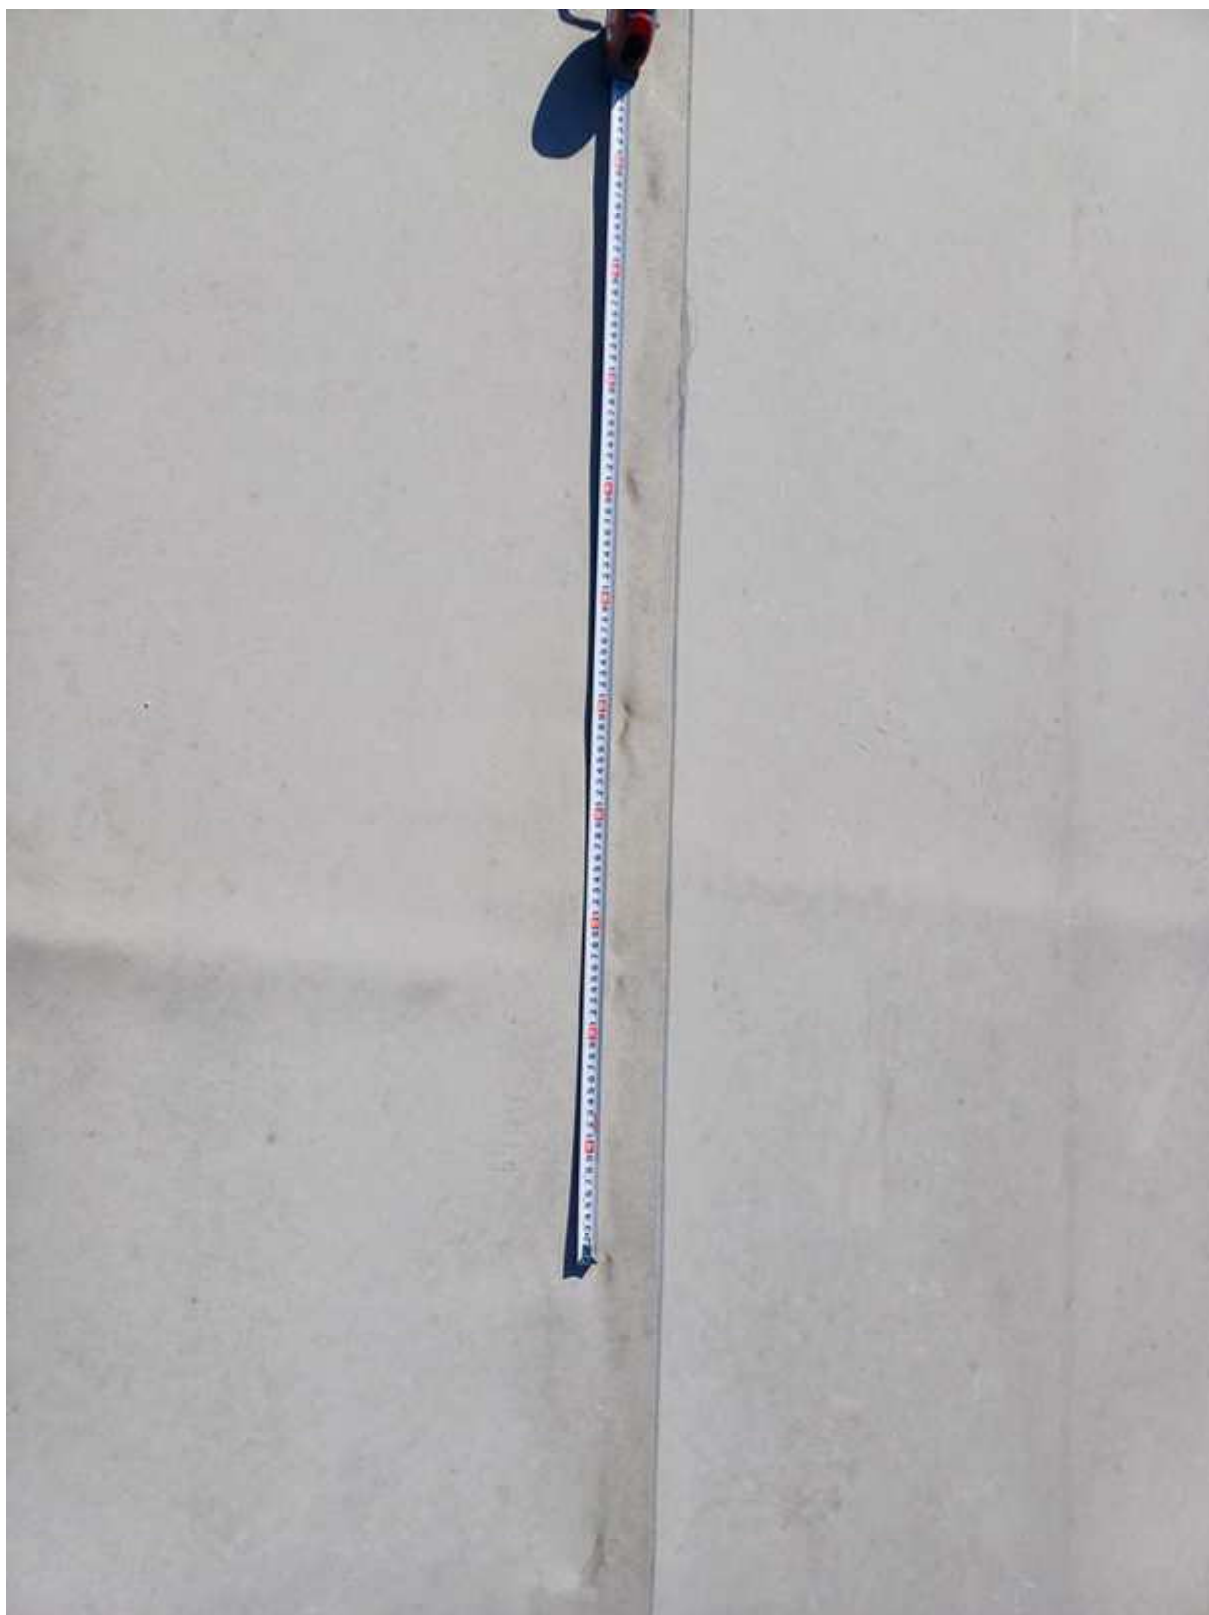
Fotografie 24 – Poskytnuto objednatelem zprávy – Rozteče kotvení v ploše pravděpodobně odpovídají běžnému provedení a počtu.
