Stavba: Vzdělávací centrum Podmitrov – renovace budovy a areálu  
Část: Konstruktivně statický průzkum  
Vypracoval: Ing. Petr Fousek  
Strana: 1

## **KONSTRUKČNĚ STATICKÝ PRŮZKUM**

Účelem konstruktivně statického průzkumu je ověřit stav a zaměřit polohu a dimenzi stávajících nosných konstrukcí základů, svislých nosných konstrukcí, stropů nad 1.NP, 2.NP a krovu vzdělávacího objektu „Podmitrov“ v okrese Žďár nad Sázavou, s ohledem na plánované stavební úpravy.

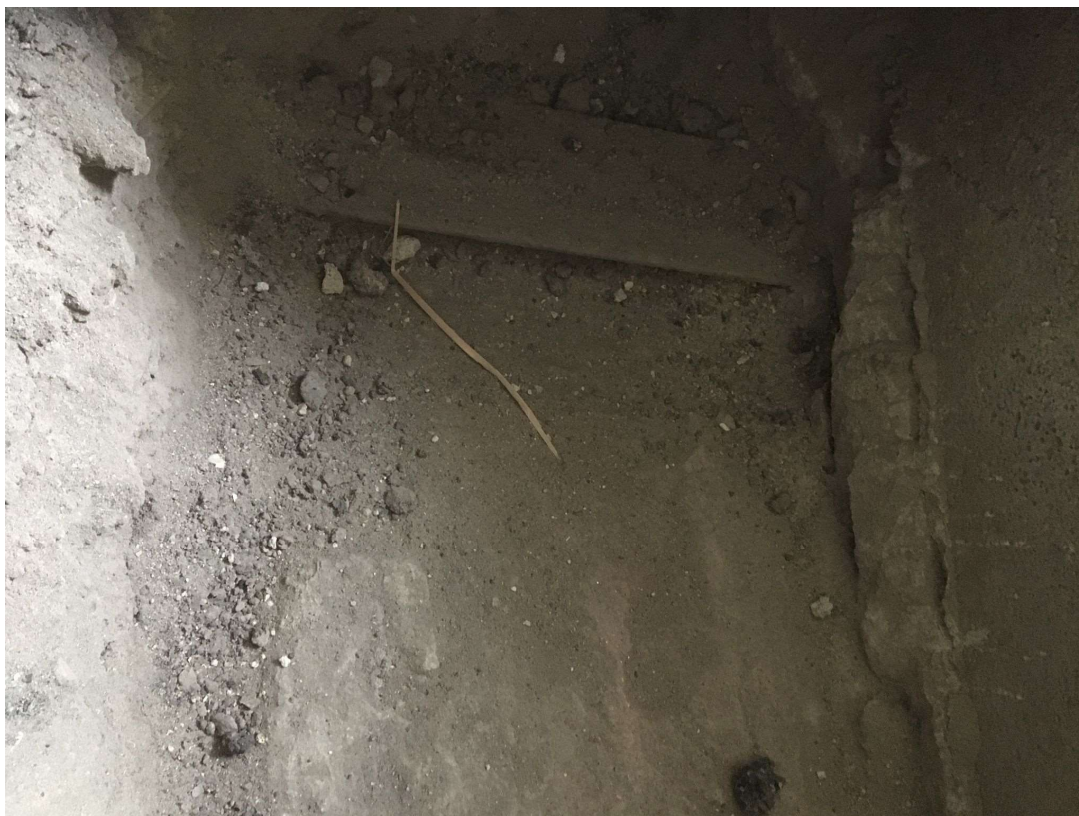
Nosná konstrukce stropu nad 1.NP je tvořena klenbami nebo valenými klenbami do ocelových válcovaných nosníků, které v současném stavu nevykazují poruchy a poškození. Statickým posouzením bylo ověřeno, že ocelové nosníky stropu a překlady jsou ve stávajícím stavu vyhovující. Nosná konstrukce stropu nad sklepem v 1.NP pod příjezdovou komunikací je tvořena pravděpodobně stropními deskami PZD 188/10 a PZD 6/10, u panelů šířky 1200 mm nebylo možné ověřit jejich typ. Tyto panely jsou výrazně poškozeny karbonatací při dolním líci desek. Dle stavebních tabulek M. Rochla je únosnost stropních desek (PZD 188/10)  $q_{dov}=2,25$  kN/m bez vlastní hmotnosti panelu. Pokud je v současném stavu deska zatížena 100 mm litým asfaltem a 100 mm betonu je zatížení jenom od stálých zatížení 3,40 kN/m. Tyto desky jsou navrhovány jako stropní desky pozemních staveb, nejsou navrženy na pojezd nákladních vozidel! Je nutné provést konstrukční opatření.

Sonda stropní konstrukce nad 1.NP – horní příruba I nosníku a horní líc valené klenby

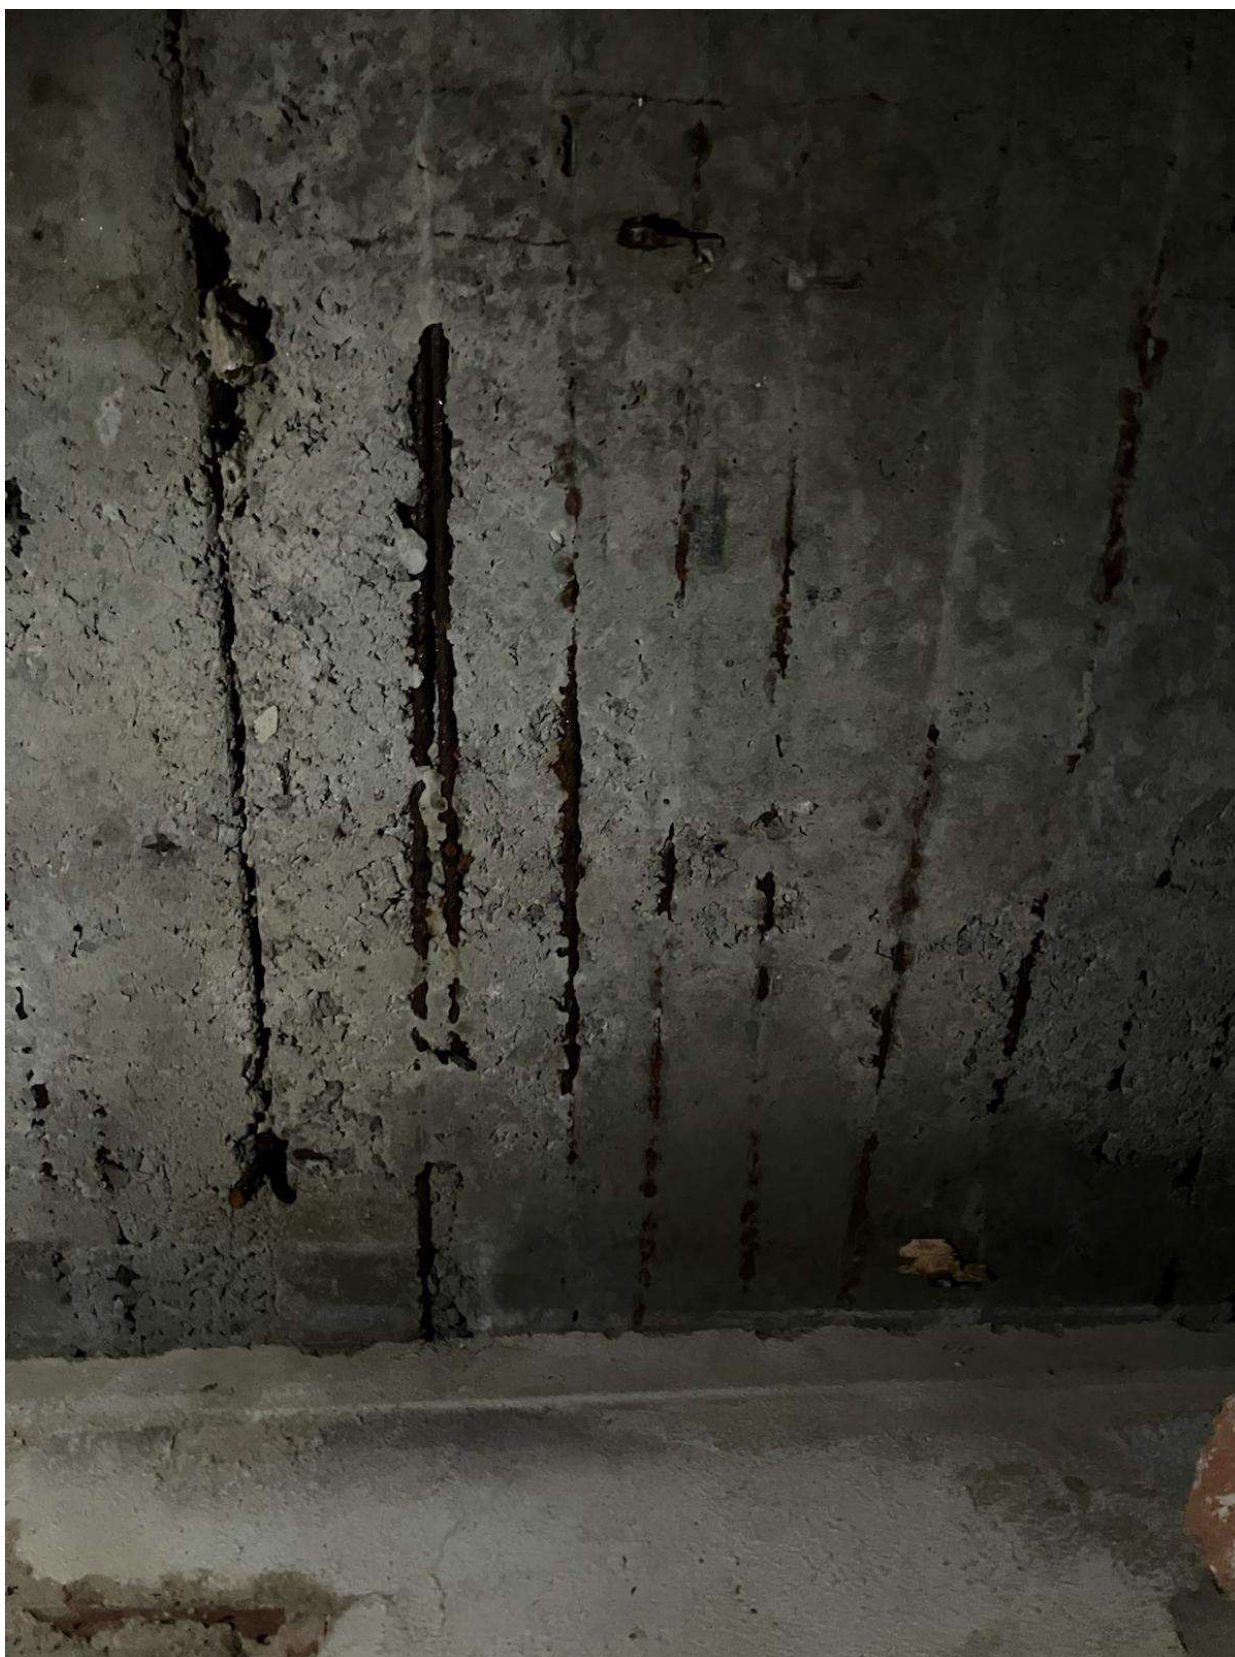
Stropní panel nad sklepem v 1.NP – koroze výztuže stropních panelů

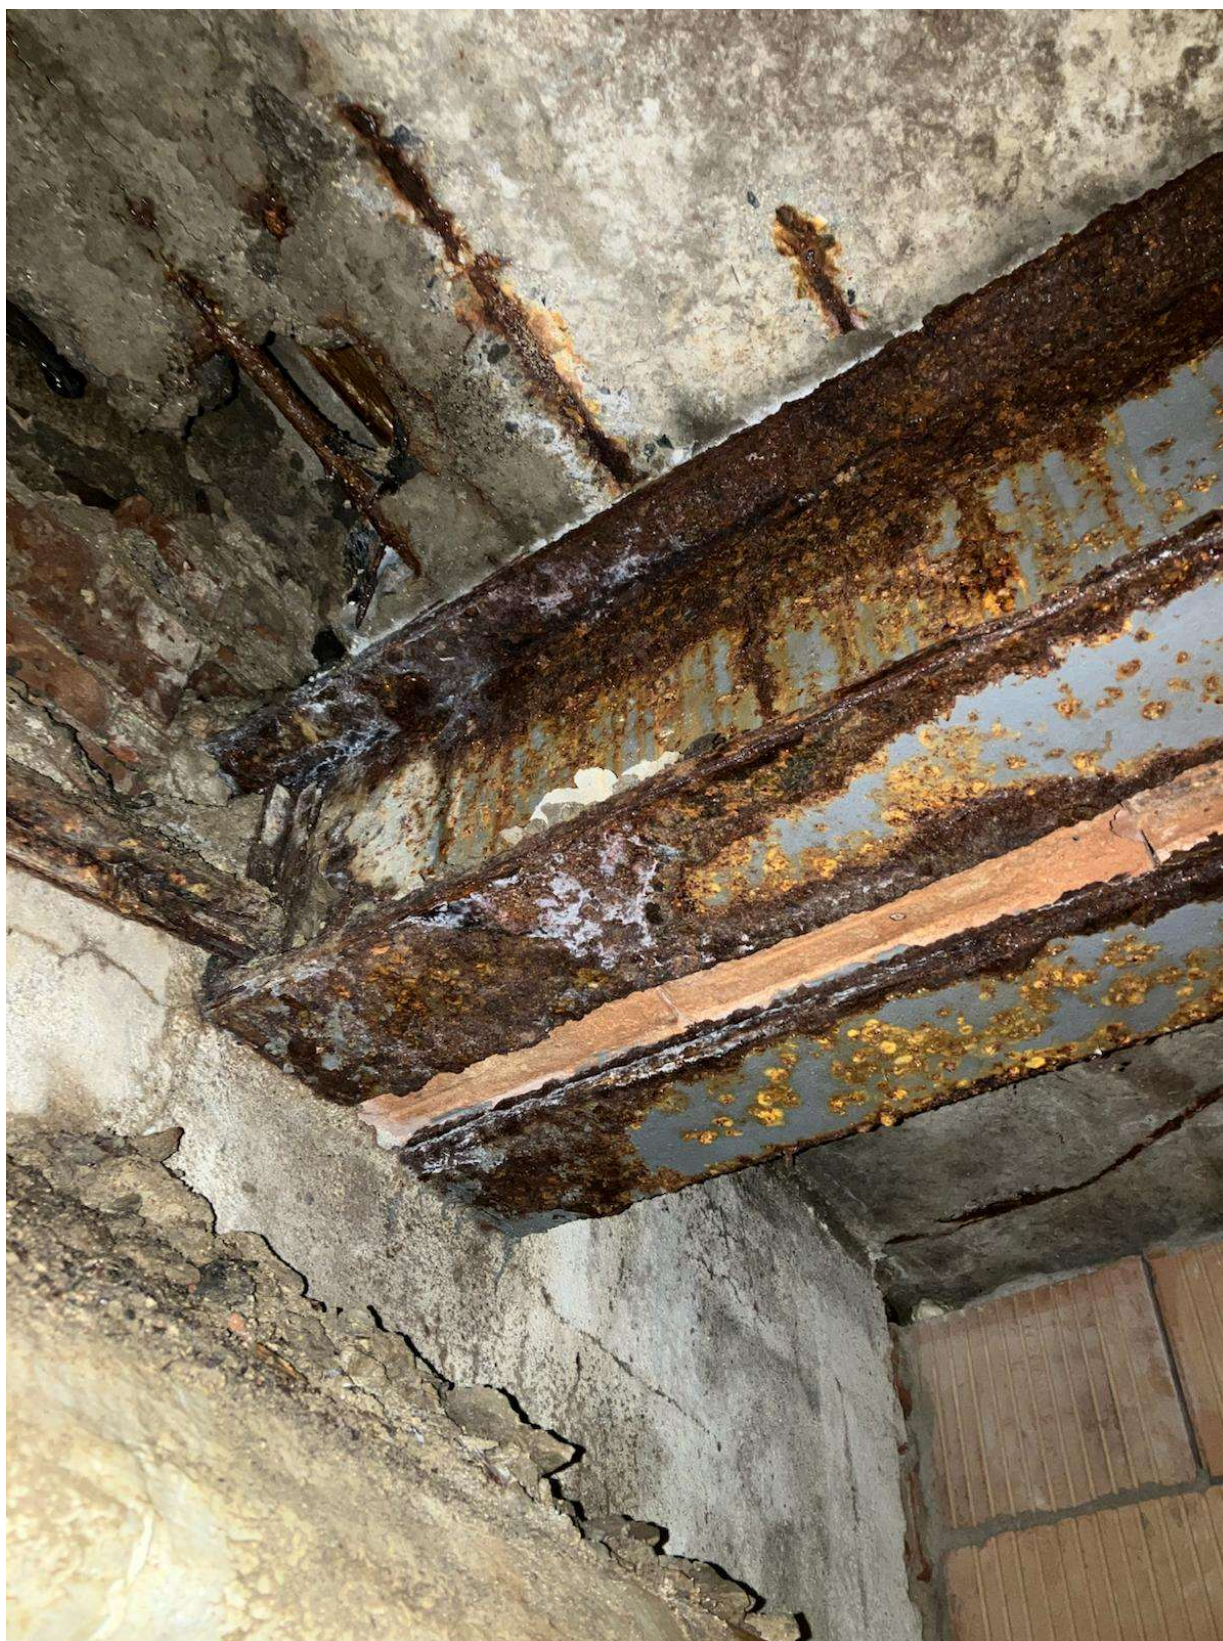
Stropní panel a ocelový průvlak nad sklepem v 1.NP – koroze výztuže stropních panelů a koroze ocelových nosníků

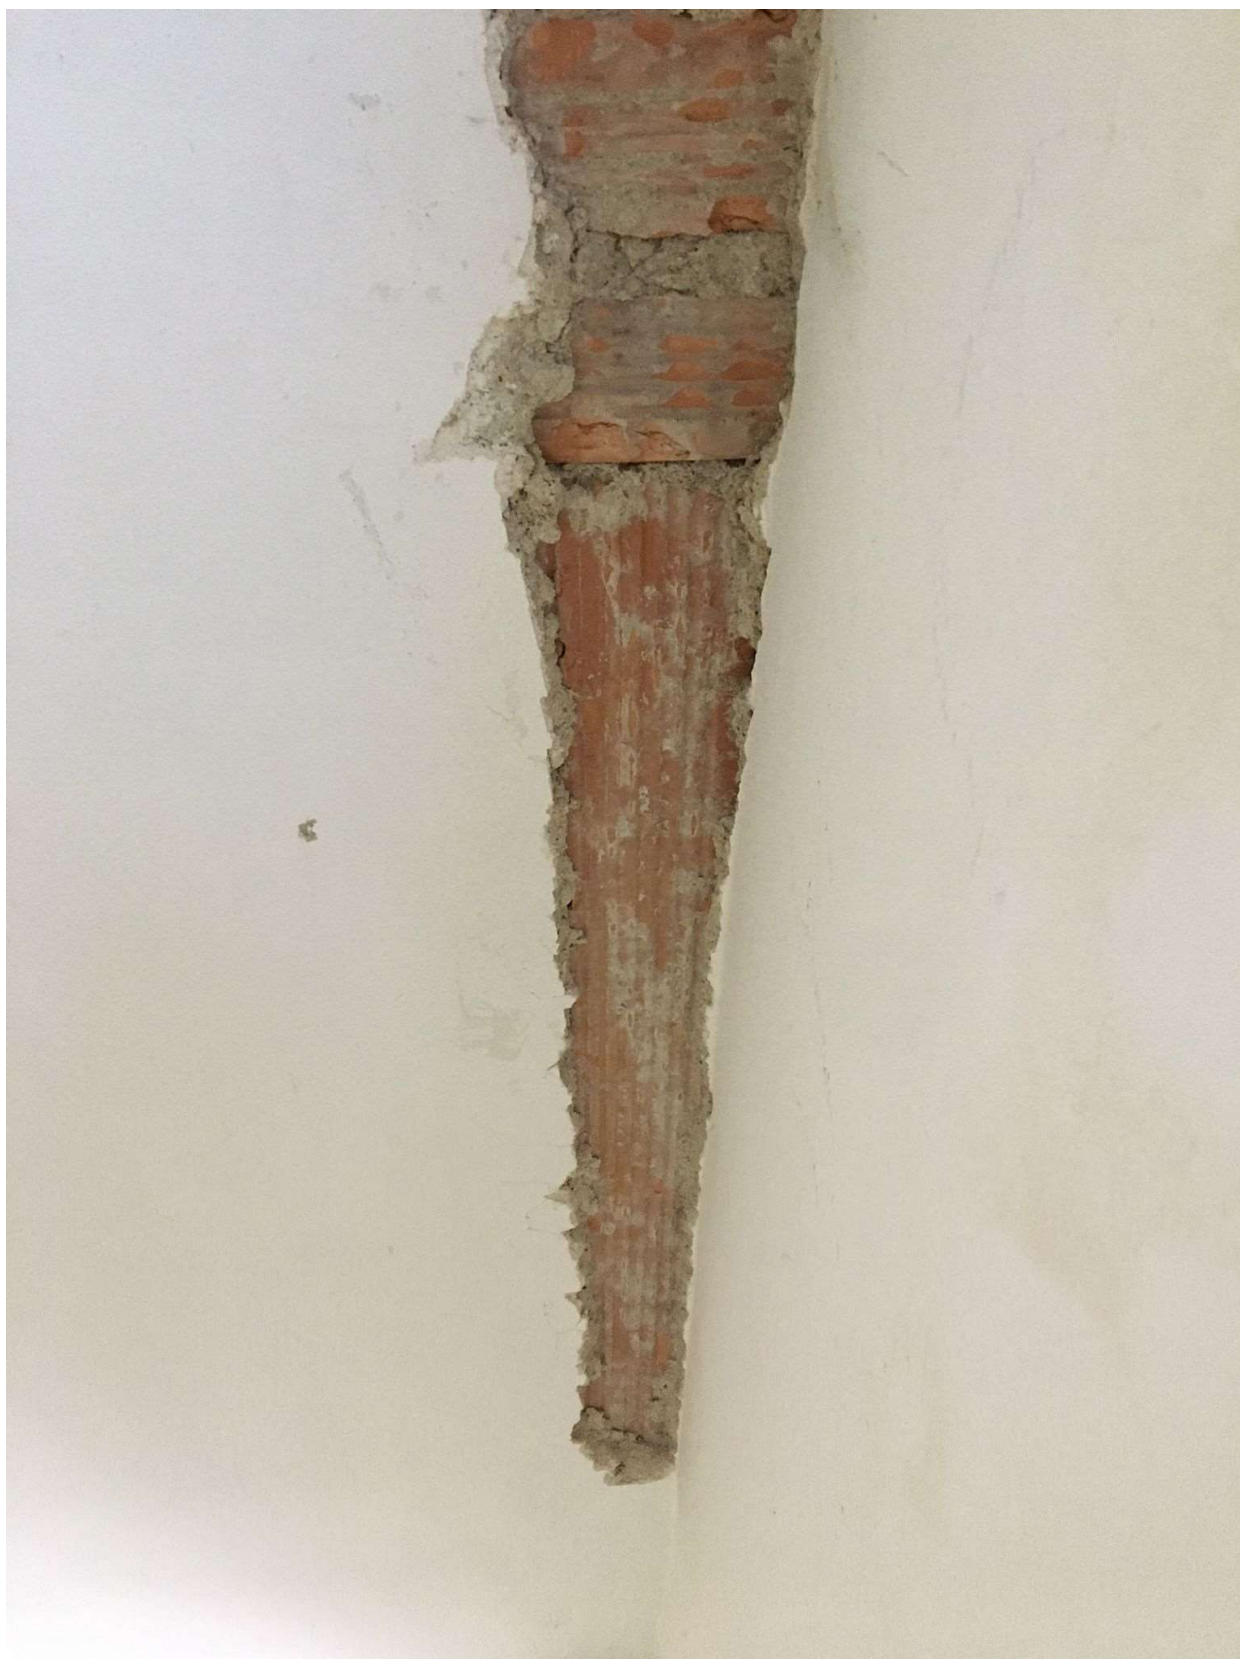
Nosná konstrukce stropu nad 2.NP je tvořena valenými klenbami do ocelových kolejnic nebo stropními deskami Hurdis 2 do ocelových nosníků, které v současném stavu nevykazují poruchy a poškození. Statickým posouzením bylo ověřeno, že ocelové kolejnice by měly při navrhovaném zatížení vykazovat průhyb až 75 mm, což je v nově navrhovaném stavu nepřipustné a je nutné provést konstrukční opatření, které se provede novou železobetonovou deskou do ocelových nosníků IPE. Déle bylo statickým posouzením zjištěno, že stropnice pro vložky Hurdis překračují doporučenou limitní deformaci o cca 20 % a překlady z 2x I 320 na rozpětí 7000 mm nevyhovuje na únosnost i deformaci a je nutné provést jeho podepření novým ocelovým sloupem. Ostatní překlady mírně překračují únosnost na deformaci, je ovšem nutné poznamenat, že zatížení stropu je uvažováno s vrstvou betonové mazaniny tl. 200 mm, což bylo prokázáno jednou sondou v místě uložení sloupku krovu na průvlak, předpokládá se, že taková mocnost v plné ploše stropu pravděpodobně nebude.

Desky a patky Hurdis 2 stropu nad 2.NP

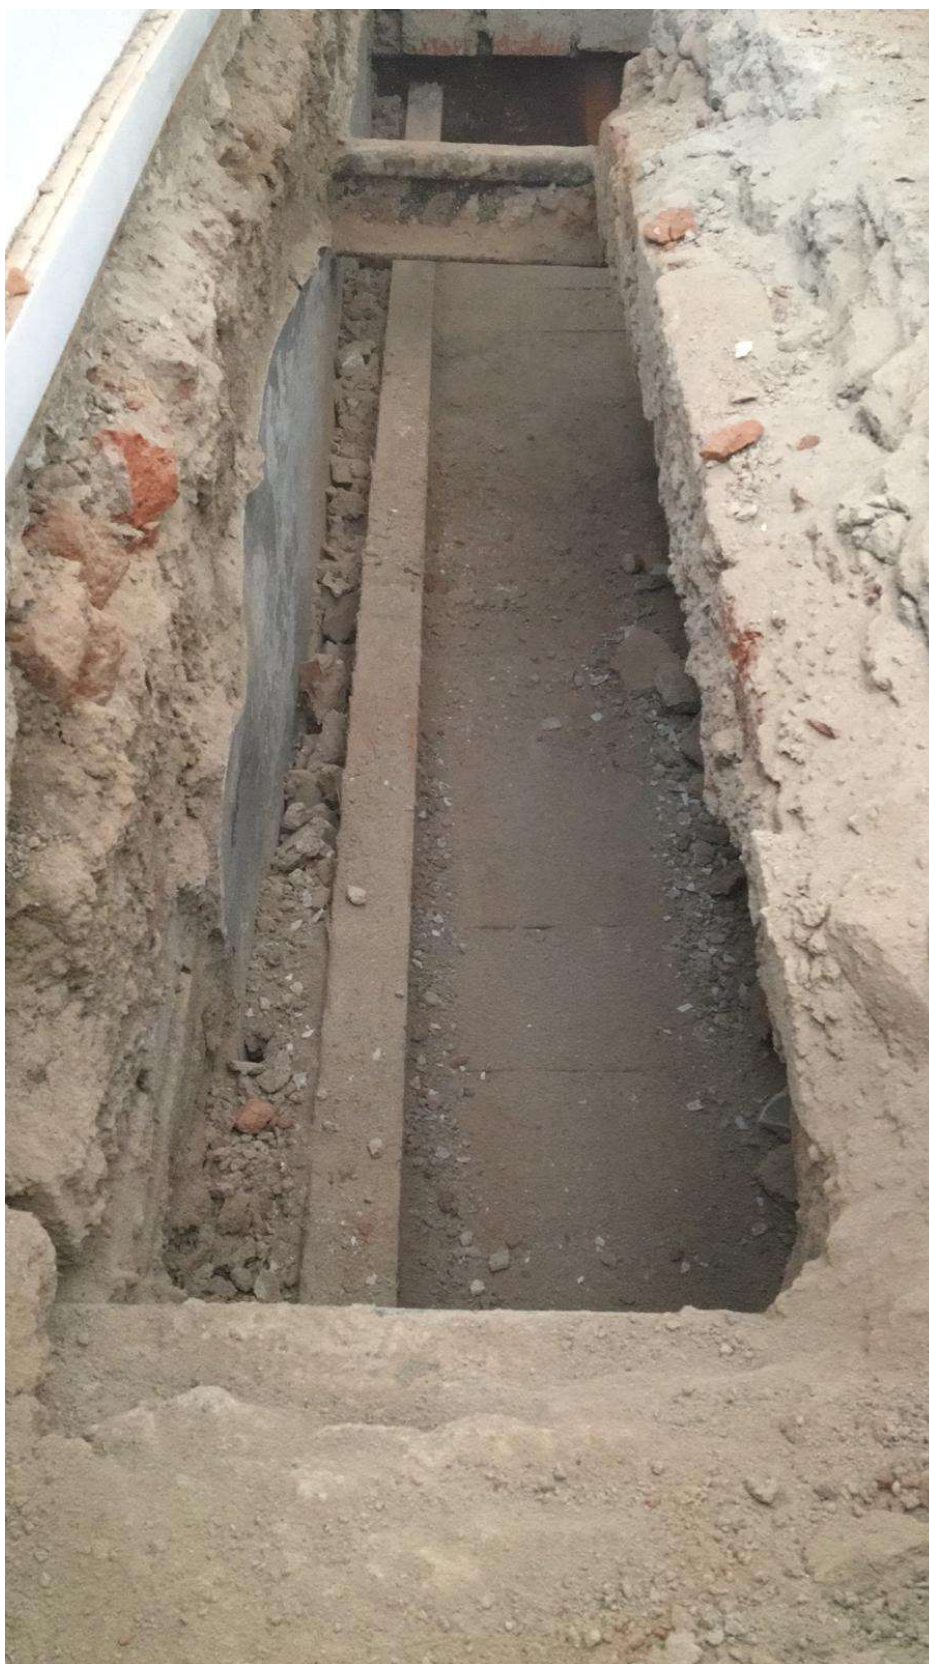
Strop nad 2.NP – klenby do kolejnic a konstrukce podhledu

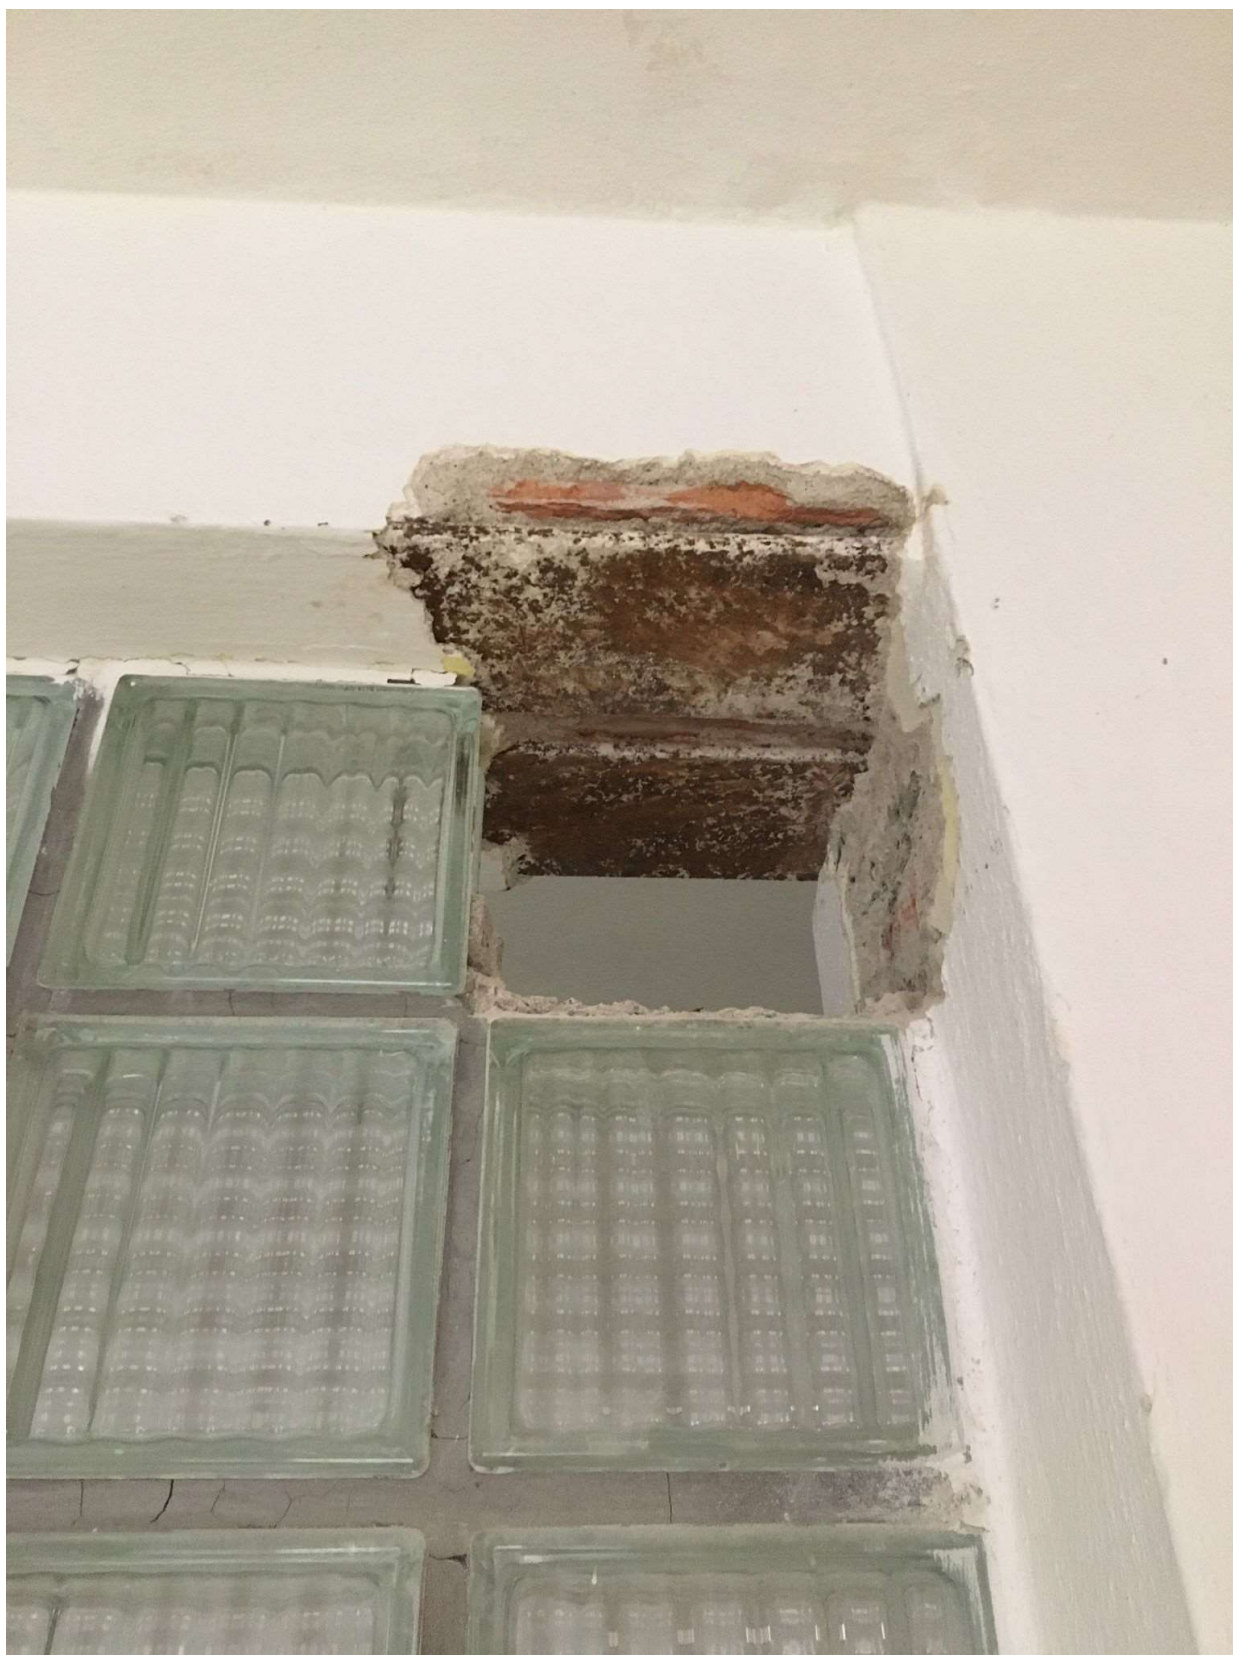
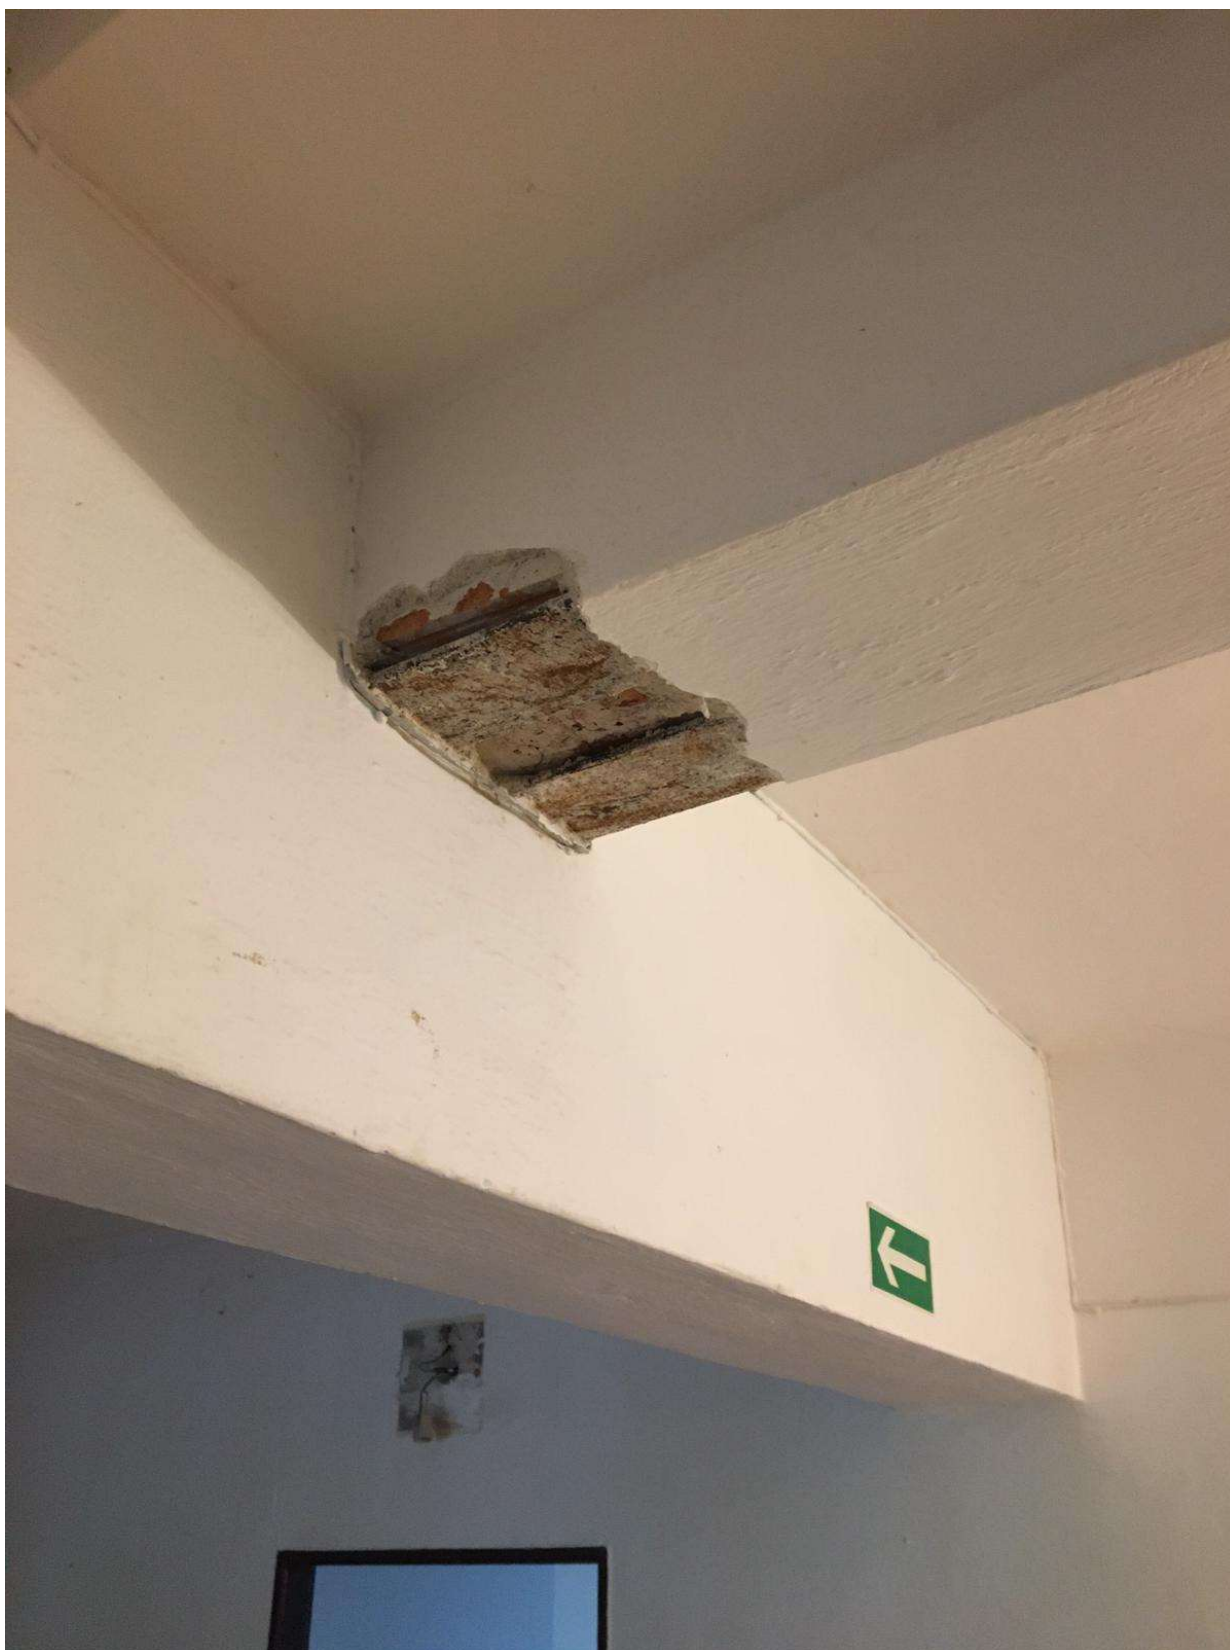
Překlady ve 2.NP

- a) Podepření ocelového překladu z dvojice I 320 novým ocelovým sloupem ve 2.NP.
- b) Provedení nové stropní konstrukce ve 3.NP v jižní sekci stavby pomocí ocelových válcovaných nosníků IPE a železobetonových monolitických desek.
- c) Zesílení vaznic a krokví vikýřů konstrukce krovu novými příložkami.
- d) Povést provizorní podepření stropu nad sklepem v 1.NP z prefabrikovaných železobetonových stropních desek, z důvodu špatného technického stavu a pravděpodobně nedostatečné únosnosti stropních panelů. Současně v dalším stupni projektové dokumentace provést konstrukční návrh nového stropu případně jeho opravu podepření novou nosnou konstrukcí.

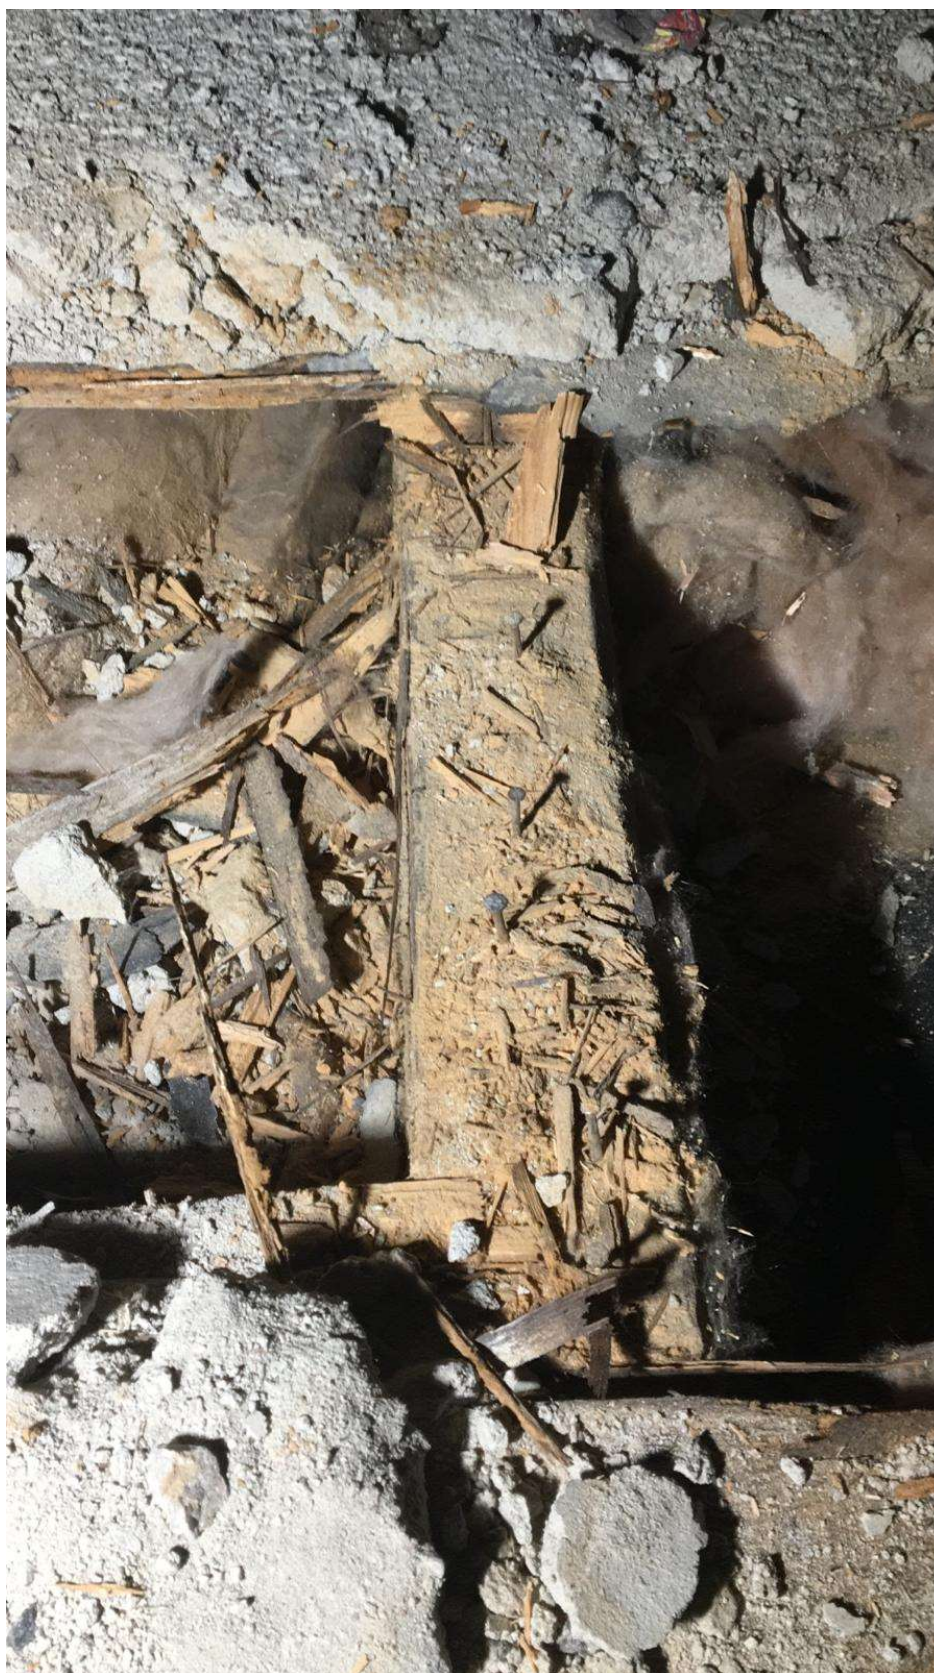
odvětrání kanalizace podhledem jsou nosné dřevěné konstrukce kleštín poškozené hnilobou. Statickým výpočtem bylo ověřeno, že vaznice nevyhovují na účinky návrhové zatížení a bude nutné jejich zesílení dřevěnými nebo ocelovými příložkami. U krokví vikýřů bude nutné jejich příložkování z důvodu překročení limitní deformace.

Kleština poškozená hnilobou

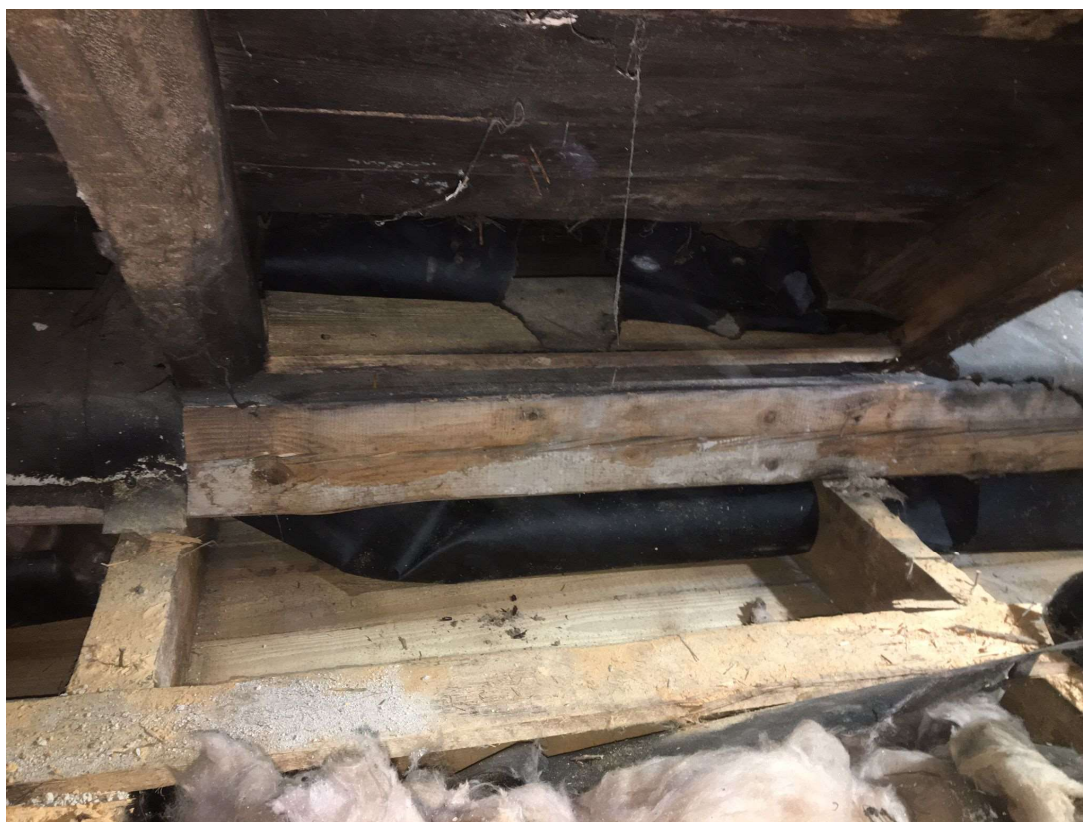
Krajní vaznice v místě lomu vikýře a sedlové střechy

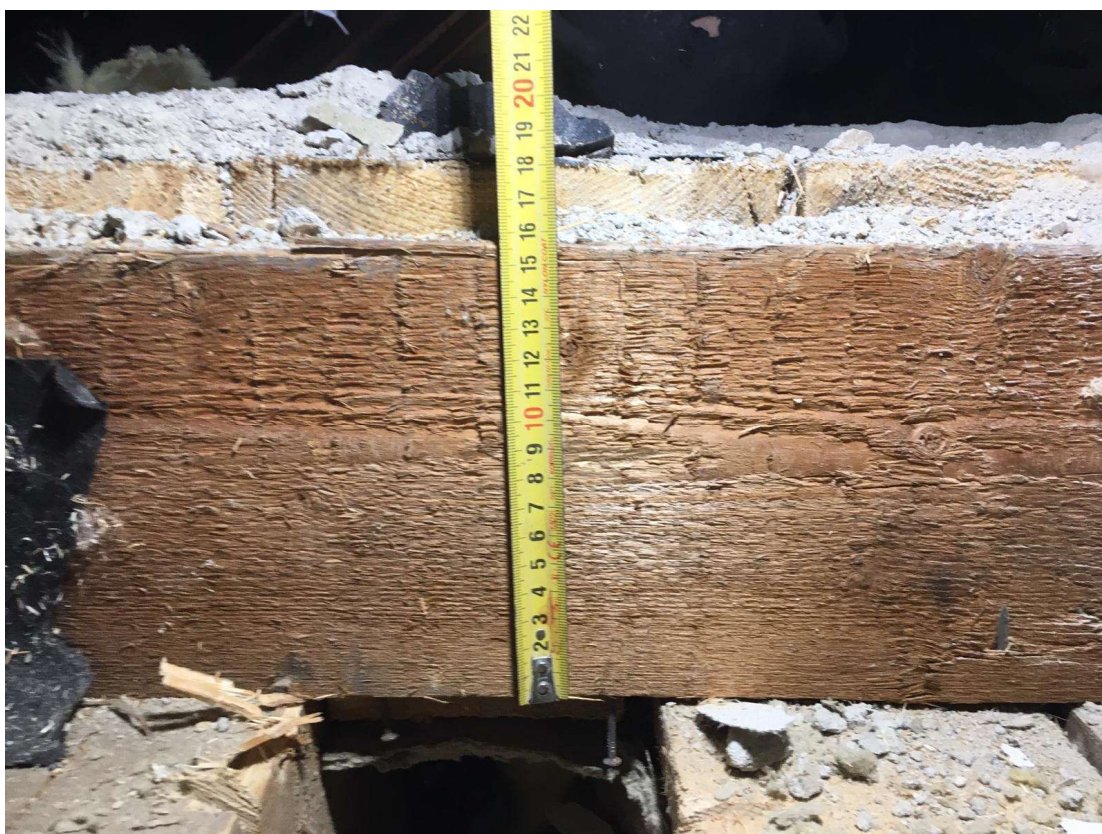
Středová vaznice

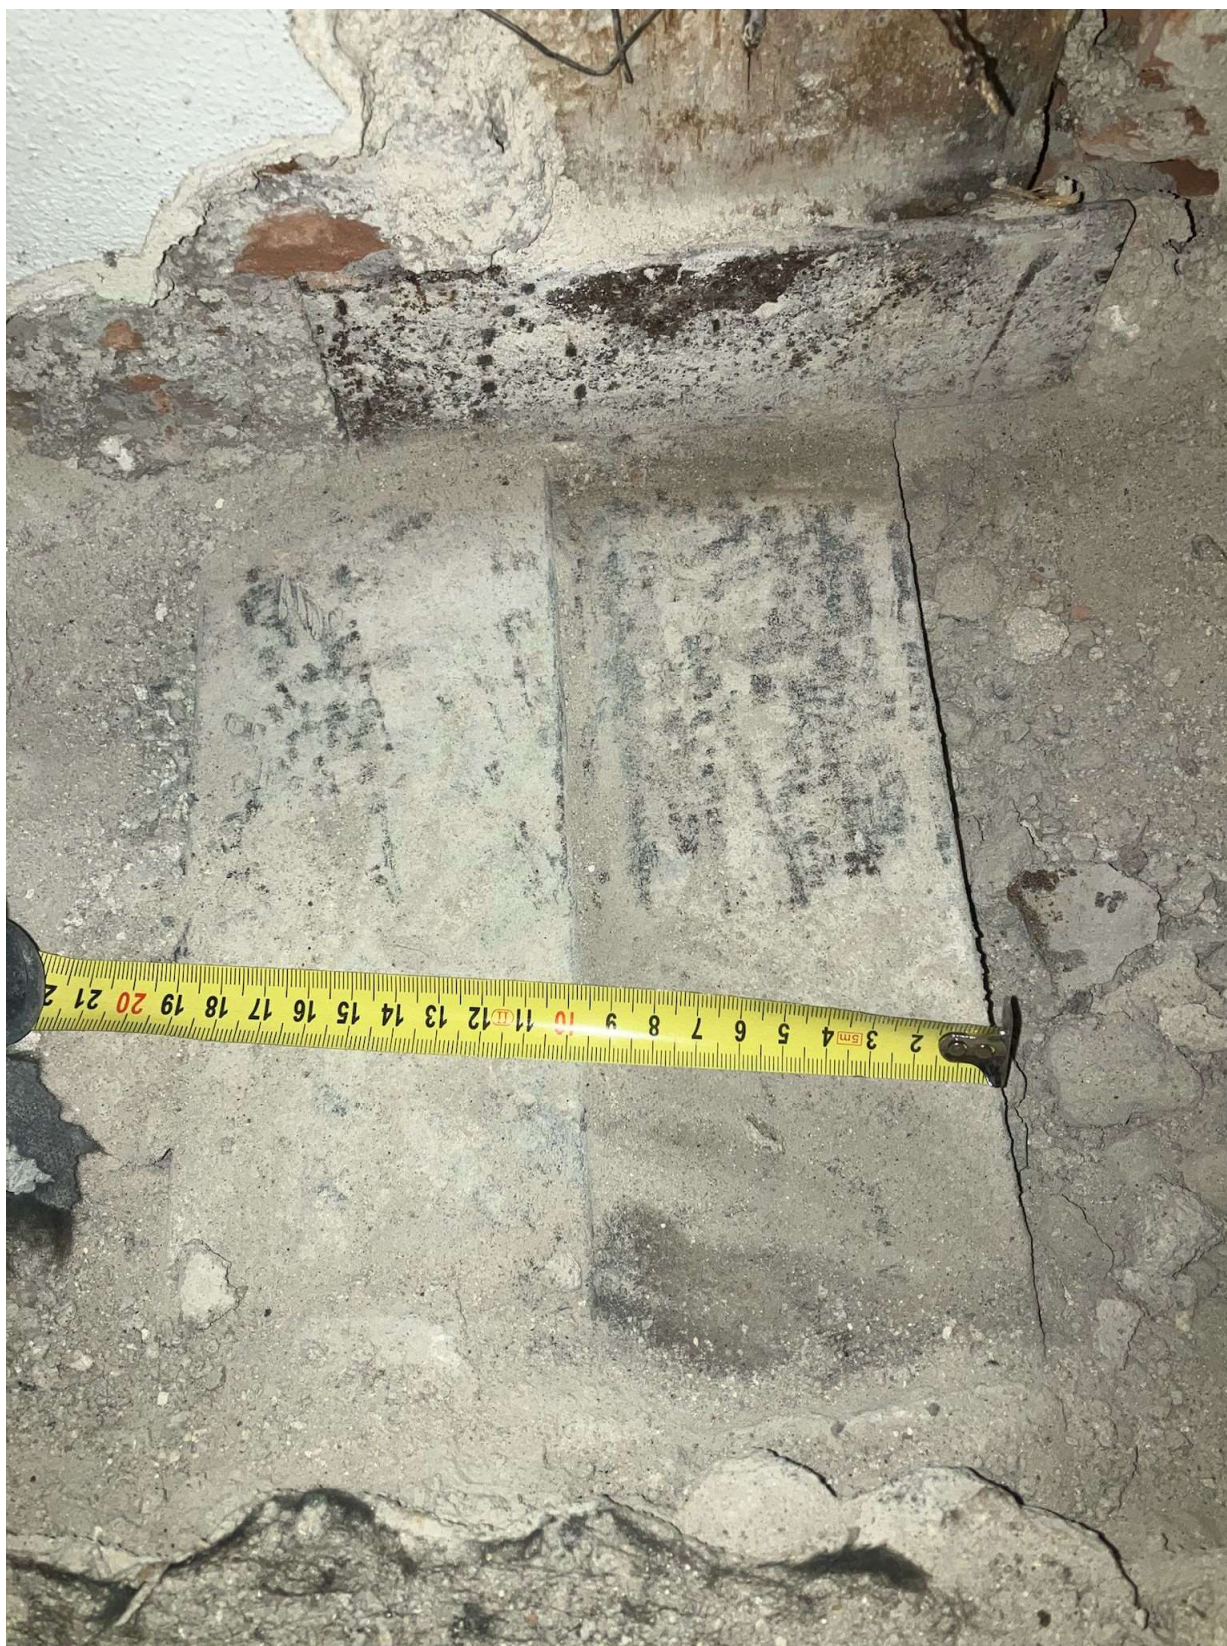
Uložení sloupku krovu na ocelové nosníky
