| <b>Stavba:</b><br><br><b>Havárie podhledu SŠP Kyjov</b> | <b>Číslo zakázky:</b> | MP-25-244 | |
| <b>Část:</b><br><b>Technická zpráva</b><br><br><b>Svazek:</b><br><b>Posudek</b> | <b>Formát:</b> | 11 x A4 | |

| Název stavby / akce: | MP-25-244 - Havárie podhledu SŠP Kyjov |

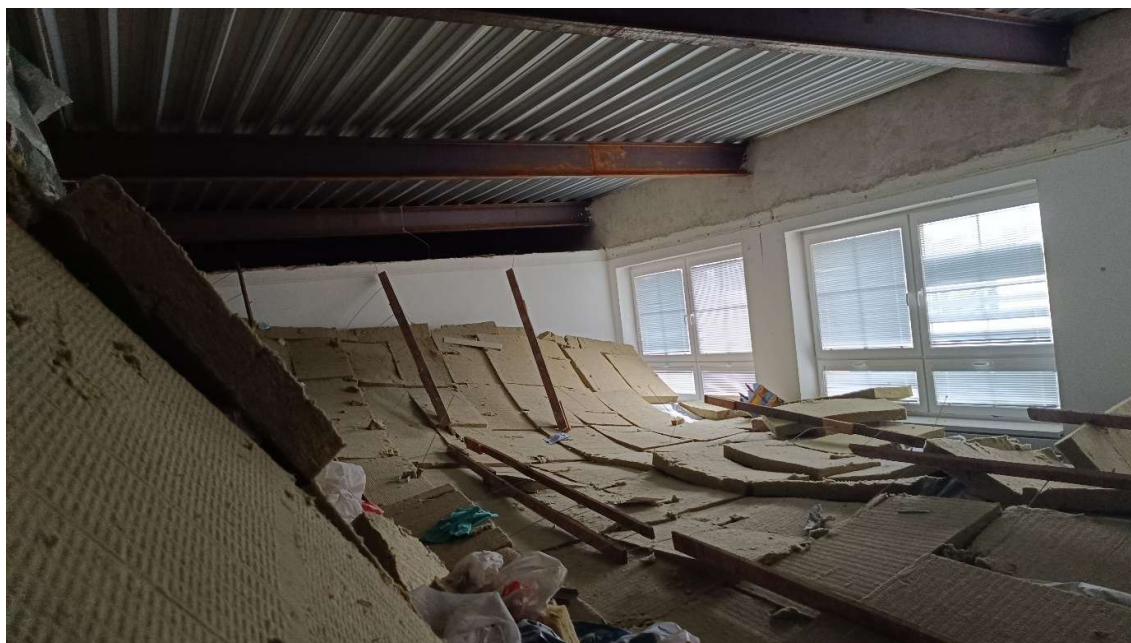
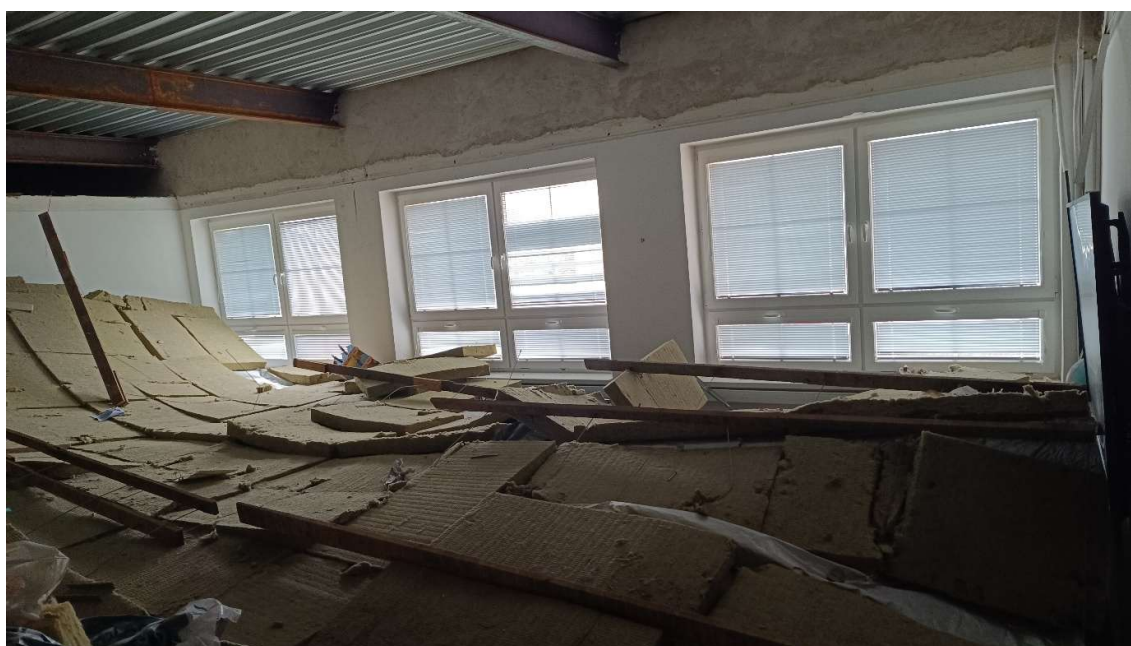
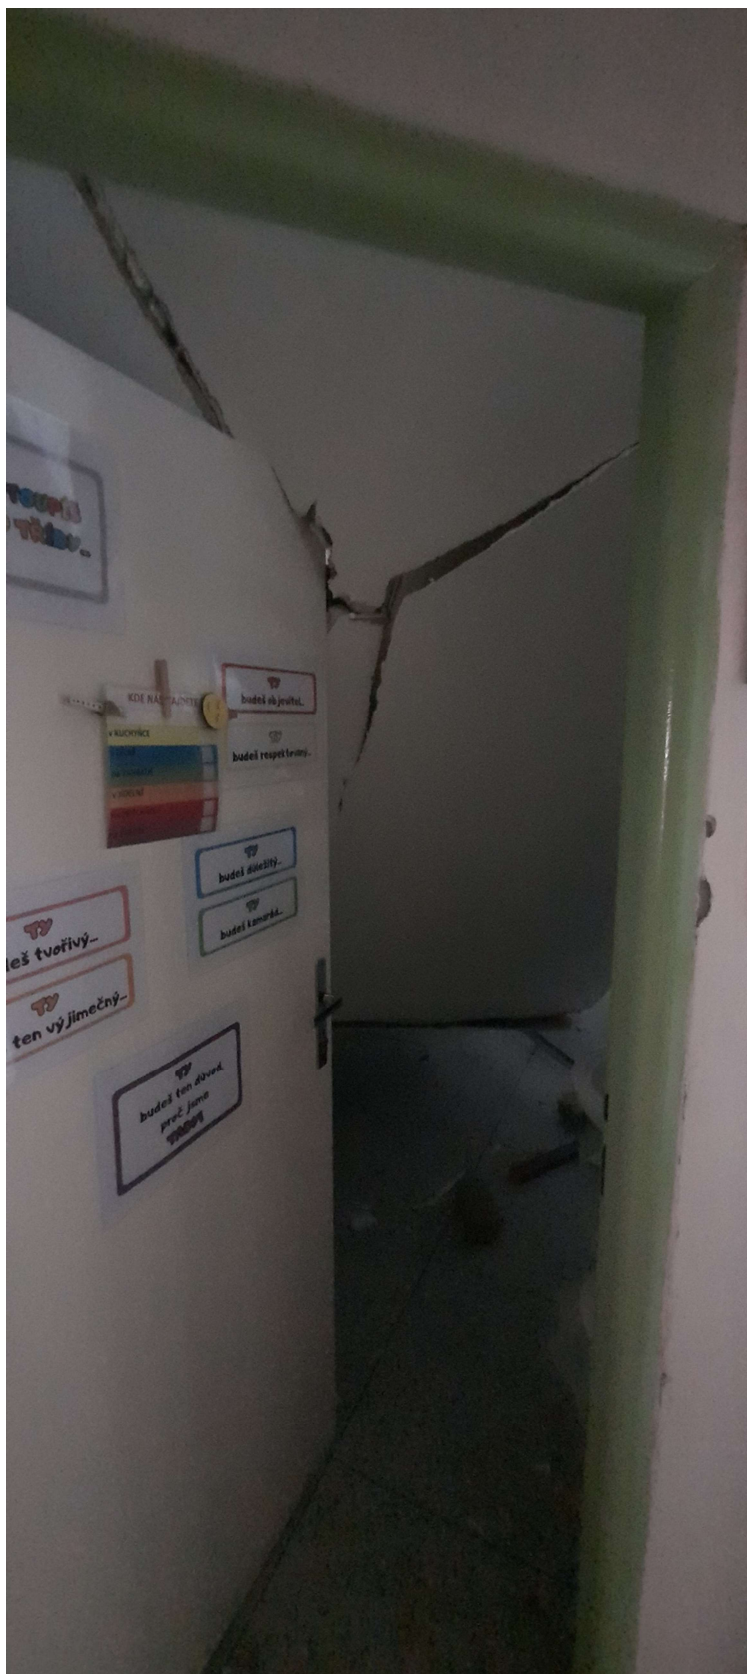
### Zřícená konstrukce podhledu

Prohlídkou bylo zjištěno, že došlo k destrukci podhledu v jedné z učeben objektu Střední školy Polytechnické v Kyjově Boršově, Za Humny 3303/24. Učebna se nachází ve druhém nadzemním podlaží. Svislé konstrukce tohoto podlaží jsou původní, stropní konstrukce je již součástí novější nástavby.

Prohlídkou objektu a dotčené konstrukce byla zjištěna skutečnost, že podhled je řešen zcela nevyhovujícím způsobem. Kotvení závěsů podhledu je provedeno přes táhla, která jsou pouze v některých místech kotvena do nosné stropní konstrukce. Ve velkém rozsahu je naopak kotvena do prken, která jsou pouze minimálně kotvena ke spodnímu povrchu stropní konstrukce. Toto provedení kotvení je zřejmě výsledkem nedostatečné počtu a délky táhel, která měla stavba k dispozici při výstavbě a došlo tak k improvizaci, která je zcela v rozporu s dostupnými technologickými předpisy a také s předpokládaným statickým působením konstrukce podhledu.

Destrukce konstrukce podhledu proběhla pravděpodobně následkem vnějšího impulzu v průběhu neděle, kdy oblastí prošla silná bouřka. Zřejmě okamžitým a krátkodobým zvýšením tlaku vzduchu při nárazu větru při probíhající bouři došlo k posunu některého z prken, které nebylo řádně ukotveno, mimo uložení, následkem čehož došlo k progresivnímu kolapsu celé konstrukce. Stejný způsob poruchy může následovat i ve vedlejší učebně, v prostoru kabinetů je riziko potenciálně mírně nižší.

Jako efektivní opatření pro nápravu nebezpečného stavu se jeví pouze demontáž konstrukce v celém rozsahu a její náhradu zcela novou konstrukcí již řádně provedenou. Alternativní postupy, které by měly za cíl posílit závěsný systém vždy narazí na omezené prostorové možnosti v prostoru mezi podhledem a stropní konstrukcí. Při pokusu o provedení z vnější strany podhledu dojde k jeho poškození v takovém rozsahu, že je zcela nereálné zachovat větší rozsah desek bez následné výměny. Navíc tyto postupy je možné aplikovat pouze u konstrukcí, kde nehrozí jejich destrukce, což je v tomto případě zcela vyloučeno.

Před provedením demontáže konstrukce podhledu je nutné provést provizorní zajištění. Toto zajištění bude mít formu stojek a nosníků, které budou v nutném rastru provedeny pod

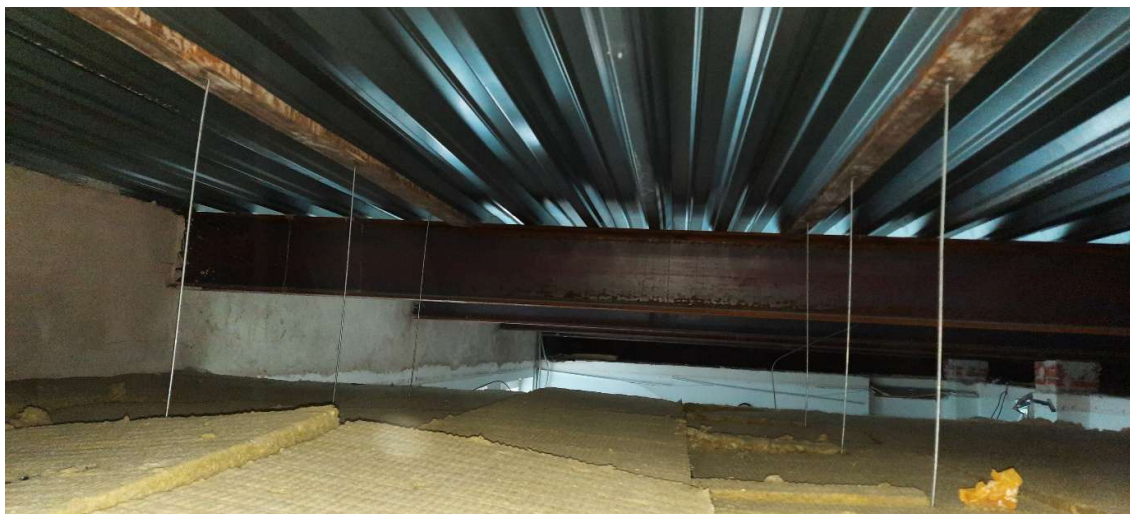
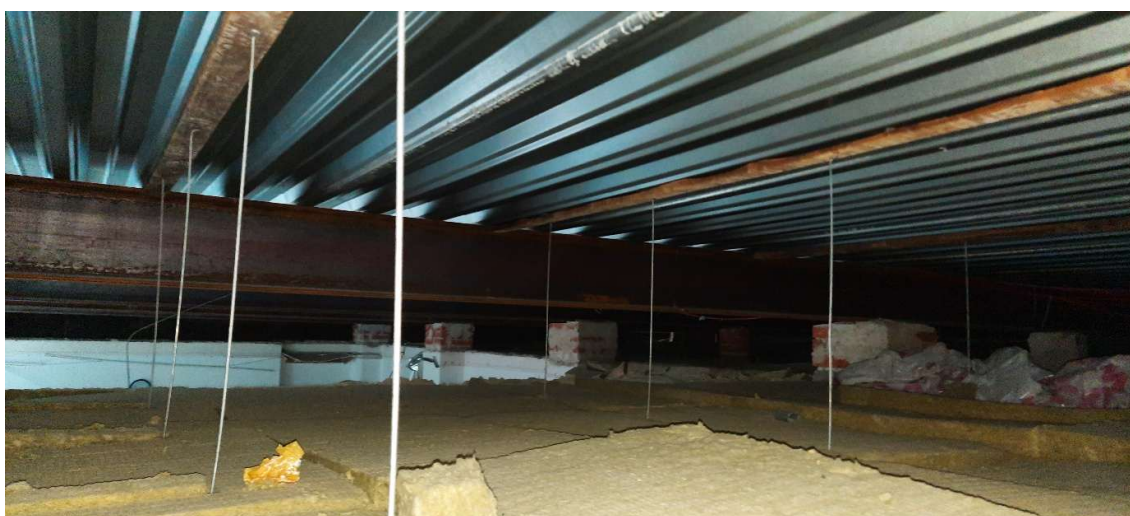
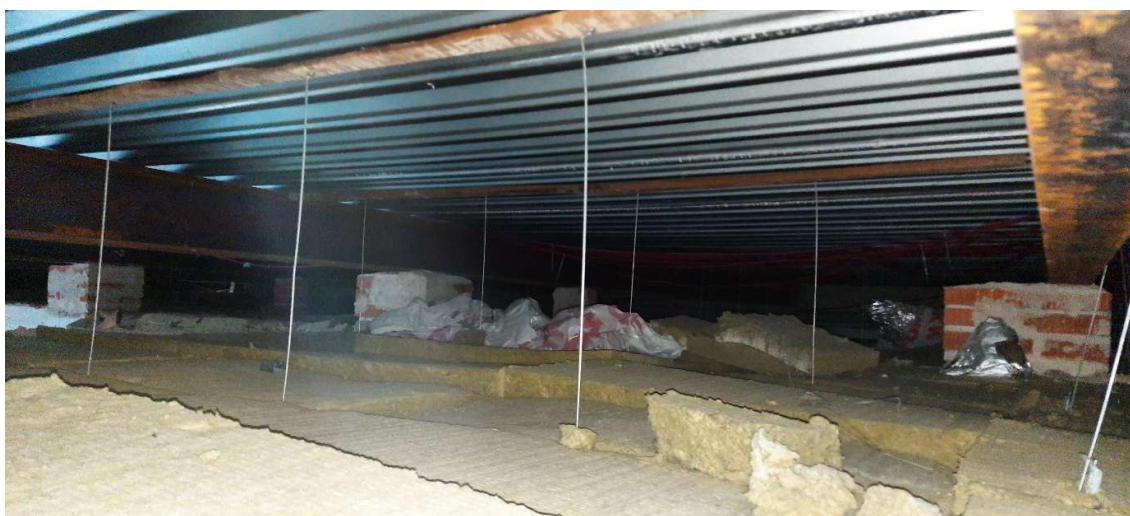
Konstrukce podhledu je aktuálně destruována v jedné učebně, která je situována u schodišťového prostoru. Stejným způsobem je zřejmě proveden podhled v místě druhé učebny, kdy obě učebny spolu sousedí. Podhled v této druhé učebně je výrazně narušen trhlinami a je výrazně deformován v místě styků desek. Zřejmě se jedná o narušení vlivem nedostatečné tuhosti závěsného systému, která vedla k destrukci konstrukce v první učebně.

**Konstrukce podhledu nad vedlejší učebnou, zřícený pohled je v pozadí a vlevo.**

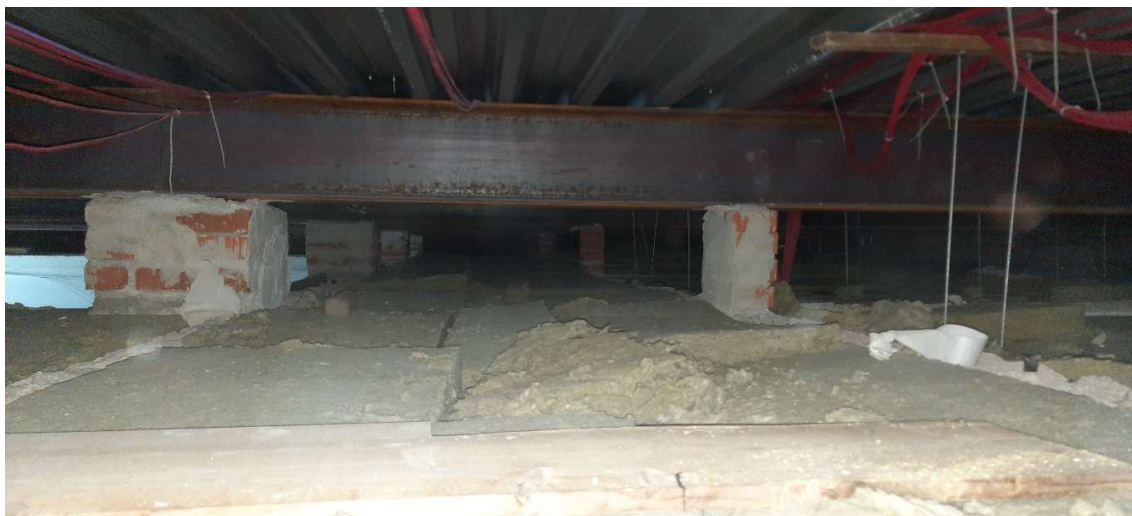
V prostoru chodby táhla zcela absentují, to znamená, že rošt není dostatečně kotven, protože je zavěšen pouze na stěny po stranách chodby. Podepření nosného roštu je tak možné definovat jako vzdálenost závěsů cca 1,5 m.

Při prohlídce konstrukce byla zjištěna navíc skutečnost, že ocelové nosníky jsou ve vnitřním traktu opřeny kromě nosné stěny také na příčku na opačné straně vnitřní chodby. Toto řešení není v souladu s nosným systémem objektu. Konstrukce v době prohlídky nevykazují poruchy, které by bylo možné vyhodnotit jako sníženou mechanickou odolnost konstrukce nebo stabilitu, ale s ohledem na možné riziko vzniku poruchy je doporučeno provést kontrolní posudek konstrukce, který ověří skutečné vlastnosti stropní konstrukce.

**Uložení na střední nosnou stěnu a příčku nad chodbou, chybějící závěsy.**

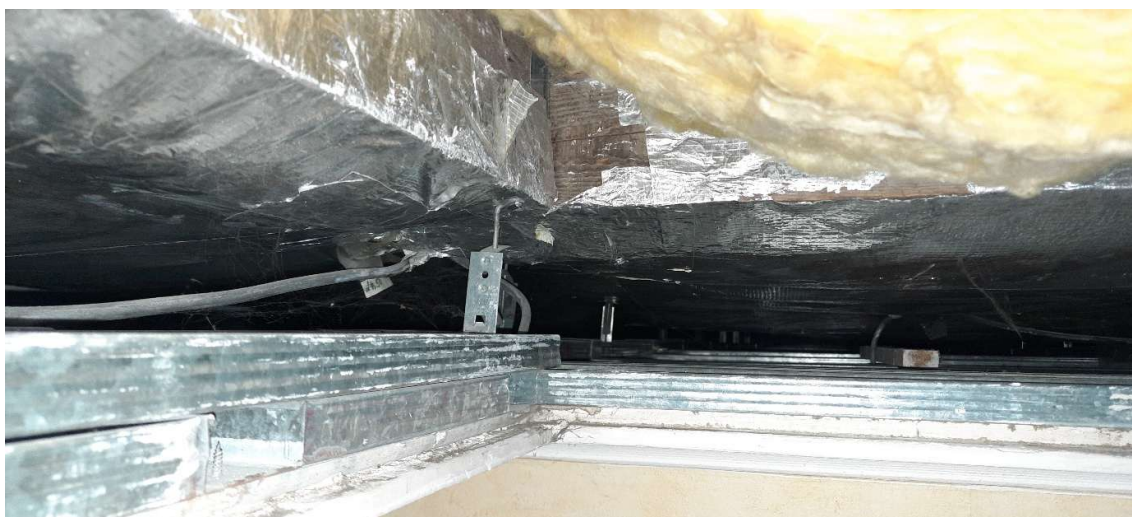
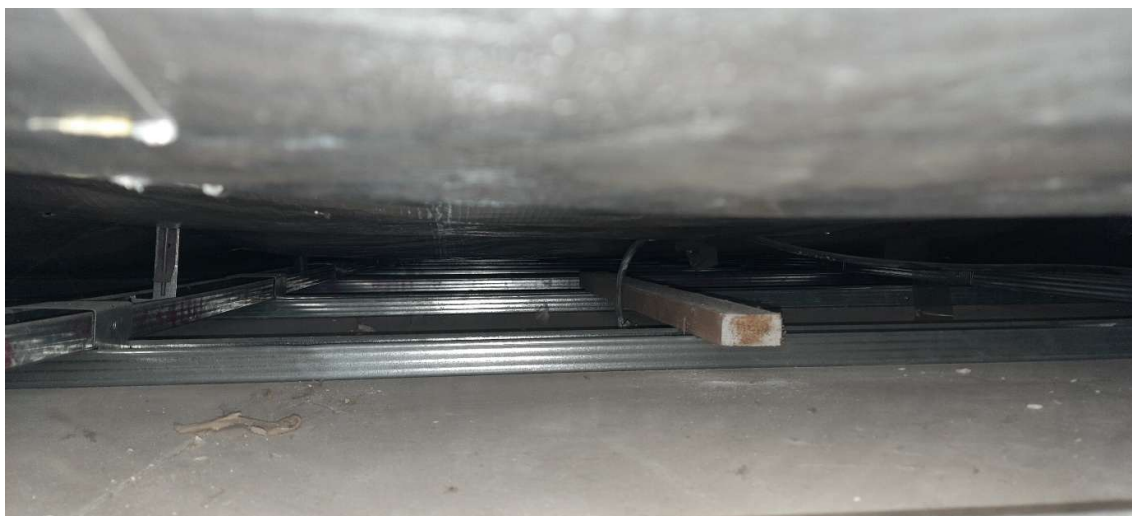
Konstrukce podhledu pod střešní konstrukcí byla kontrolována vizuálně v celém rozsahu ze spodní strany a nevykazuje žádné poruchy, vyjma běžných poruch v místě napojení na svislé konstrukce. Rozsah těchto poruch je relativně malý a není z ní možné dovodit možný vznik větší poruchy. Kontrolou konstrukce v půdním prostoru bylo ověřeno, že jsou použita pravděpodobně stejné závěsy jako u konstrukce pod stropem nižšího podlaží, ale na mnohem menší délku táhel, která tak bylo možné řádně kotvit přímo do nosné konstrukce. Tato konstrukce se jeví jako bezproblémová a prostory je možné dále užívat bez omezení.

**Zavěšený podhled pod střešní konstrukcí**

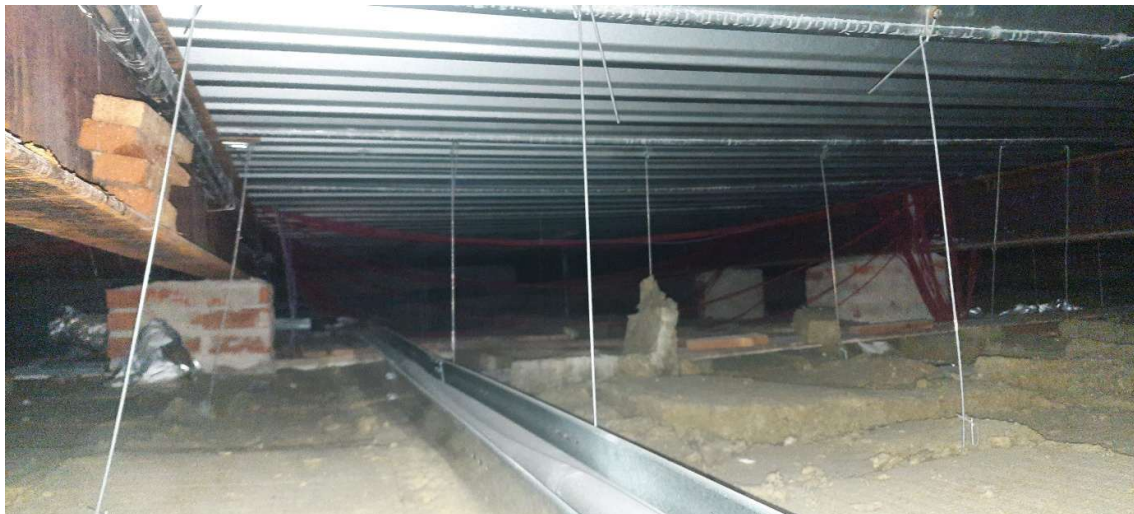
Další zjištěnou skutečností je, že vzdálenost jednotlivých linií závěsů je cca 0,65 m a vzdálenost závěsů je cca 1,2 m. Jako referenční předpis je použit technický list firmy KNAUF „Ochrana stavebních konstrukcí před požárem systémy Knauf“ (D112a.cz). Pro předpokládanou požární odolnost EI30 je požadována deska 2 x 12,5 mm na jednoduchém roštu (str. 13). Osová rozteč nosných profilů je maximálně 0,5 m (str. 13), a pro tuto rozteč je stanovena maximální vzdálenost závěsů 1,05 m (str. 12). Výše uvedené vzdálenosti budou ve skutečnosti ještě menší, protože vychází z hmotnosti samotného podhledu 25 kg/m<sup>2</sup> bez uvažování tepelné izolace, která je na podhledu umístěna. Z uvedeného je zřejmé, že konstrukce je nevyhovující, co se týče obou rozměrů a kotvení systém nesplňuje parametry požadované pro funkci požárně dělicí konstrukce. Některá táhla nejsou instalována svisle, ale v šikmé poloze, což

navyšuje namáhání konstrukce přidavným namáháním, na které konstrukce zřejmě není připravena.

**Závěsy s šikmou instalací**
